**TSIRNA TALU ELUHOONE TEHNILISE  
SEISUKORRA HINNANG NING  
REKONSTRUEERIMISE ARHITEKTUURNE  
EELPROJEKT**

**TECHNICAL CONDITION ASSESSMENT OF THE TSIRNA  
RESIDENTIAL BUILDING AND PRELIMINARY  
ARCHITECTURAL PROJECT OF RECONSTRUCTION**

MAGISTRITÖÖ

Tartu 2022

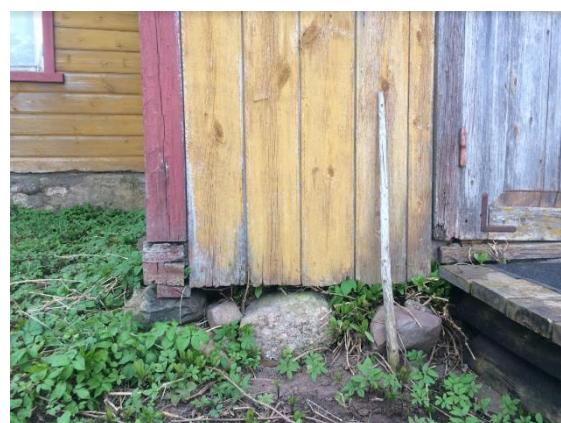
Joonis 3.4 Tänapäevaks hävinenud veranda toetumas nurkades maakividele (autori foto)

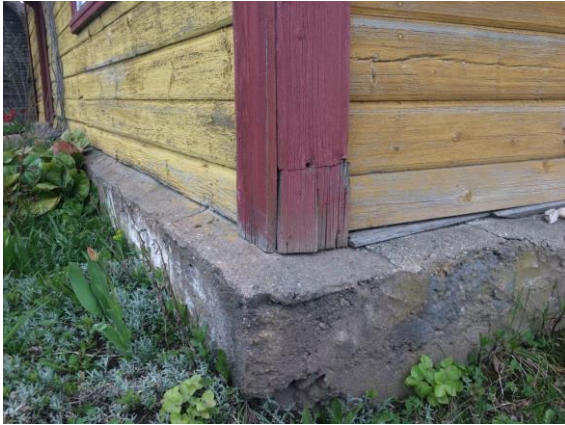
Sokkel on kõige paremas seisus hoone lõunaküljel ning kõige kehvemas seisus ida- ja põhjakülje nurgas. Sokkel ja teda ümbritsev tsementvöö on paiguti erineva paksusega. Pinnas on fassaadi ida- ja põhjanurgas niivõrd tõusnud, et sokkel on jäänud poole fassaadi ulatuses nii hoone ida- kui põhjaküljel maa alla. Teadaolevalt on sokkel tsementvööga kaetud 1990. aastatel, mis viitab nõrgenenud vundamendile. Üldiselt on sokli seisukord kehvapoolne, märgata on tsementvöö murenemisi ning auke. Samuti on näha sokli (vundamendi) vajumist hoone idaküljel, kus on laudise ja sokli ülemise osale sisutäiteks pandud puitliistud (Joonis 3.5). On märgata, et mõningates kohtades katab soklit bioloogiline kiht (Joonis 3.6), mis viitab liigniiskusele. Kuigi on proovitud liigset niiskust vältida kalde all tsementvöö valamisega, on niiskuskahjustused ilmselt siiski tingitud korrektsete veelaudade puudumisest sokli peal terve hoone mahus.

Joonis 3.5 Sokkel hoone idaküljel  
(autori foto)

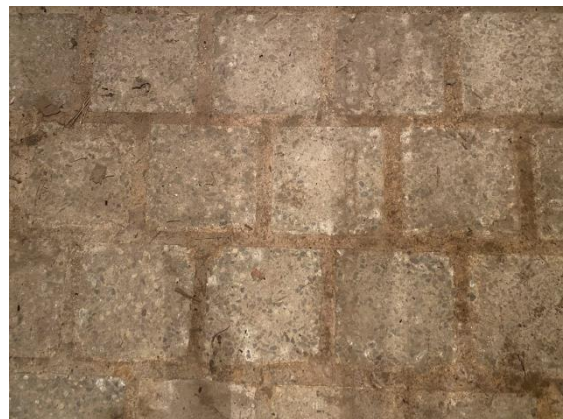
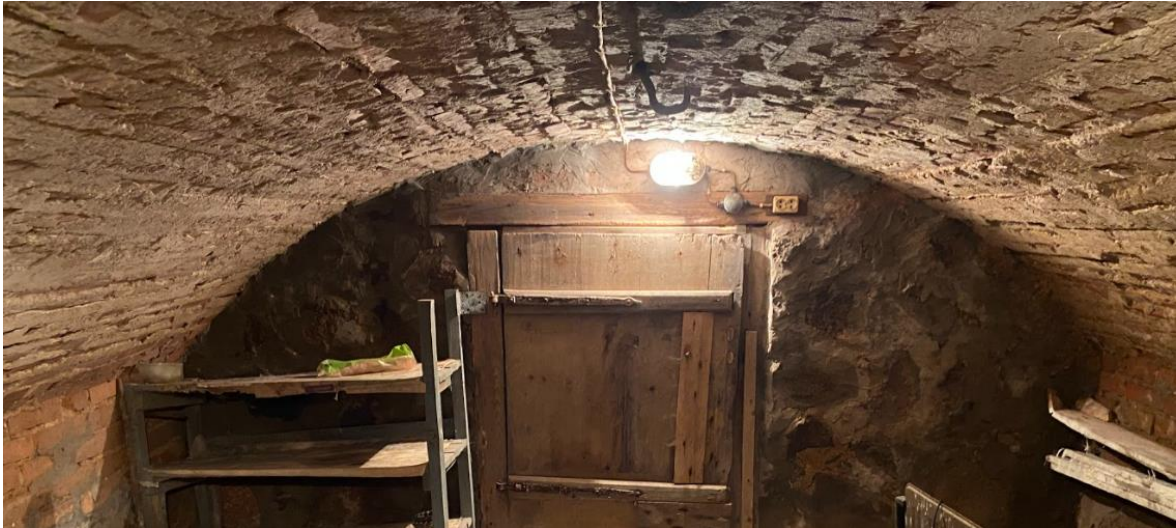
Maapinnalt keldrisse viiv uks on saanud niiskuskahjustusi (Joonis 3.9). Keldril on madal peakivist võlvlagi ja pinnasel plaaditud põrand (Joonis 3.10). Nii põranda kui võlvlae seisukord tundub olevat hea, kuid on märgata ebaühtlust võlvlael oleva krohvikihil (Joonis 3.11). Hoone idaküljelt viib keldrisse tuulutussäht, mida on aegade jooksul kasutatud ka saaduste maapinnalt keldrisse transportimise lihtsustamiseks, kuid mida täna enam selleks ei kasutata.

Joonis 3.10 Keldri plaaditud põrand pinnasel (autori foto)

Joonis 3.11 Keldri võlvlagi (autori foto)

Põhjalikke restaureerimistöid kelder ei vaja. Küll aga tuleks kahjustada saanud keldrikatus hoone rekonstrueerimise käigus vahetada tänapäevase katusekattematerjali vastu – katusekivi toonis punakaspunane. Uuesti tuleks tellistest laduda keldrisse viiva trepi astmed ja nende kõrgused ühtlustada. Niiskuskahjustustega keldrisse viiv uks välja vahetada ning immutada niiskuskindla puidukaitsevahendiga. Keldri katust kandvad seinad puhastada lahtisest lubimördist, vuugivahed täita. Kuigi hoone idafassaadiga ühenduses olevat keldrišahti ei kasutata, tuleb see säilitada keldri tuulutussüsteemi töös hoidmiseks. Šahti maapealse osa idafassaadi küljes võib olemasolevas mahus eemaldada, kuid fassaadil olev tuulutusava tuleb jätta alles. Selle võib katta soklile sobivas toonis luugiga.

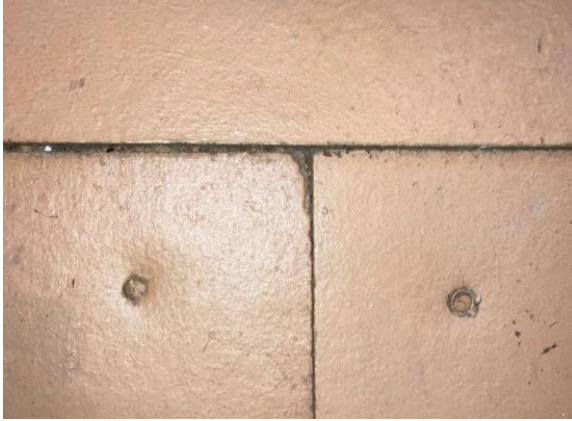
Joonis 3.14 Saepuruplaadist põrand  
(autori foto)

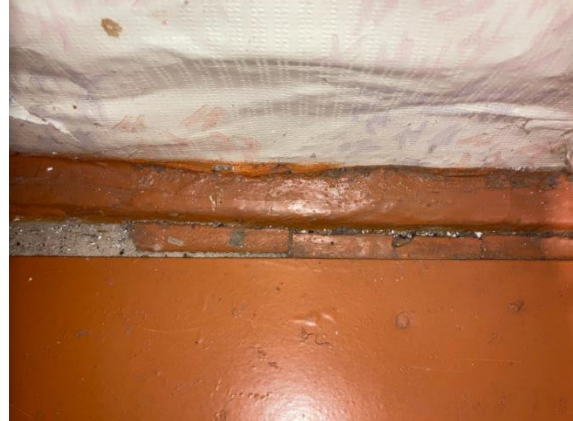
Ajalooliselt muldpõrandat omanud köögipõrand paikneb umbes 10 cm madalamal kui teiste tubade põrandad ning on ehitatud laagidele, mille peal on kohati must laud ning tellised ja viimistluskihiks kollakat tooni värvitud põranda- ehk Soome papp. Kolme ülejäänud toa, tuba 1, 2 ja 4 (Graafiline osa, joonis EP-AR-2) põrandate viimistluskihiks on saepuruplaat (Joonis 3.14), mis on vastavalt ruumile värvitud sobivasse tooni. Ruumi nr 3 (Graafiline osa, joonis EP-AR-2) puhul on märgata hoone idakülje vundamendi vajumisest tingitud tühimikku põranda ja seina vahel (Joonis 3.15).

Joonis 3.15 Põranda ja seinä ühenduskoht  
(autori foto)

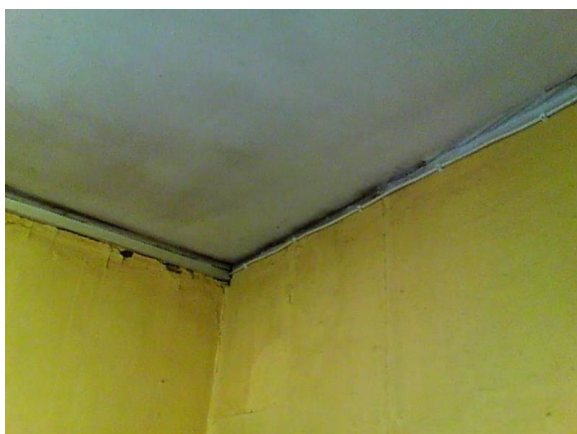
Välisseinte kandvaks konstruktsiooniks on rõhtpalgid, mis väljast on kaetud horisontaalse voodrilauaga. Tänapäevaks hävinenud veranda oli kaetud vertikaalse voodrilauaga. Nagu vanadele hoonetele kohane, puudub ka Tsirna talu elamu välisseintel otsene väline soojustus. Kohati on näha, et palgivaheid on proovitud täita takulaadse materjaliga. Hoone seest on kahjustada saanud seinad osadest näha, et välisseina palk on kaetud seestpoolt laastumatiga, millele on kantud lubikrohv ja see omakorda kaetud ajalehtede ning tapeediga. Kokku on olenevalt ruumist võimalik seintelt üles loetleda umbes 5 erinevat kihti tapeeti. Välisseina ja siseseina või välisseina ja vahelae sõlmedes (Joonis 3.19) on termokaamera fotodest (Joonis 3.20) näha suurt soojuskadu.

Joonis 3.19 Termokaameraga tehtud foto asukoht köögis (autori foto)

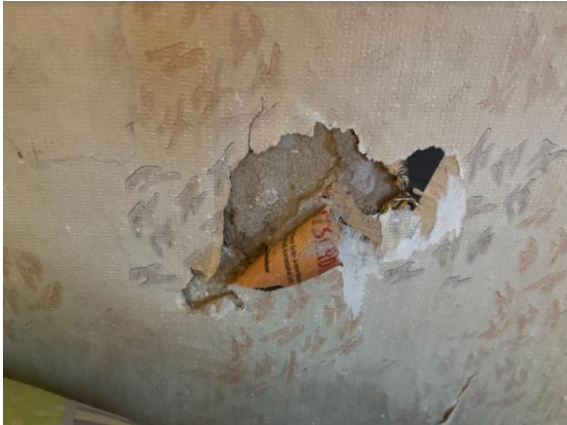
Siseseinad on üldiselt rahuldavas seisukorras. Konstruktsioonilt on siseseinad õhemast palgist palkseinad, millele on sarnaselt välisseinale paigaldatud laastumatt ning krohvitud nii lubi- kui savikrohviga. Viimasega on krohvitud kandevsein teljel B, mille üks osa on soojamüür. On näha, et viimistlus on paiguti saanud kahjustada – mitmete tapeedi- ja ajalehekihtide (Joonis 3.20) alt on näha nii krohvikihiti kui ka laastumatti. Sahvri siseseinte ja köögis oleva siseseina kahjustada saanud viimistluskihi abil sai teha kindlaks, et siseseinad on samuti palkidest (Joonis 3.21). Köögis on seinapeetmise asemel kaetud see kollakat-oranžikat tooni värviga, mis on paiguti pragunenud.

Joonis 3.20 Kahjustada saanud siseseina viimistluskiht (autori foto)

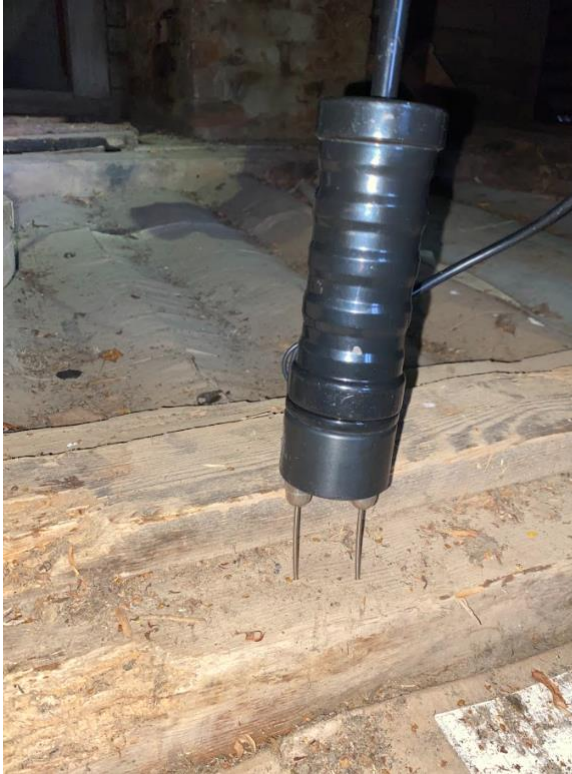
Vahelaetalad on paksusega 250 mm ning asetsevad sammuga 1500 mm ja 1100 mm. Katusealuselt 2. korruselt mõõdeti ka selles vahelaetalas sisalduvat niiskust (Joonis 3.24 ja Joonis 3.25), kasutades selleks Holzmeisteri seadeldist. Lugerist selgub, et puidu niiskuse sisaldus oli sellel konkreetsel talal 27,6%, mis on ehituskonstruksiooni jaoks

liiga suur. Ehituses kasutatava puidu niiskuse sisaldus võiks jääda 8-20% vahemikku [18].

Joonis 3.23 Vahelaetala puidu niiskuse sisalduse mõõtmine (autori foto)

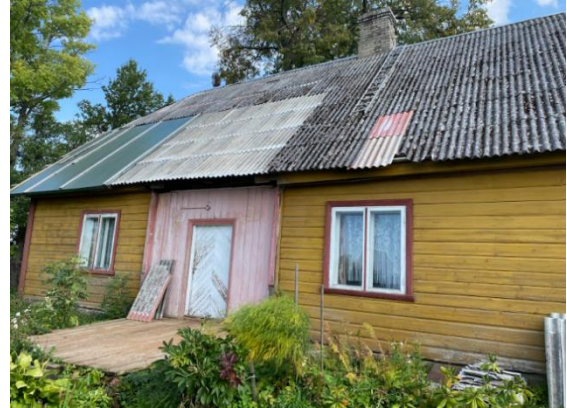
2020. aastal hävis murdunud puu kukkumise tõttu katusele pool selle lääneküljest (Joonis 3.31). Katusesse tekkinud auk kaeti paari nädala jooksul kilega, et vältida suuremaid niiskuskahjustusi hoone konstruktsioonides. Tänapäevaks on nii kahjustada saanud sarikad kui eterniitplaadid asendatud uutega (Joonis 3.32).

Joonis 3.32 Parandatud hoone katus  
(autori foto)

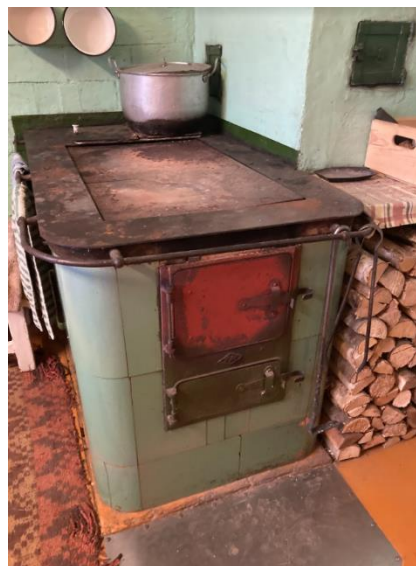
Elamus on hetkel kolm küttekollet – soojamüüriga ahi ja pliit on hoones alates selle kasutuselevõtu aastast ning 1960ndatel on juurde ehitatud väiksem punastest tellistest ahi (Joonis 3.37) soojendamaks tube, mis toonani pliidi ja suure ahju soojusest ilma jäid. Joonisel 3.37 olevat ahju, mis on hoonele hiljem juurde ehitatud, on ümber ehitatud umbes 20 aastat tagasi ning on seega üpris heas seisukorras. Ahi on ühenduses köögis oleva korstnalõõriga, kuhu on ühendatud kõik hoone küttekolded. Köögis asuv puuküttega pliit (Joonis 3.38) on esialgselt olnud kasutuses loomasööda valmistamiseks ning oli võrreldes praeguse suurusega poole pikem. Pliit on märgatavalt räsitud olekuga, mida näitab hästi pliidiraua peal olev pragu. Seetõttu pole tegelikult seda pliiti ohutu enam kasutada.

Joonis 3.38 Puuküttega pliit (autori foto)

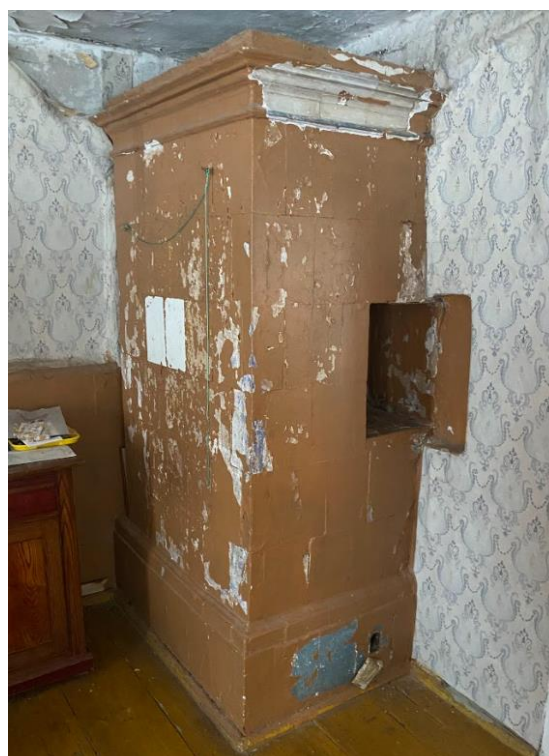
Soojamüüriga ahi (Joonis 3.39 ja Joonis 3.40) on paigutatud hoonesse nii, et see annab sooja kahele toale ning soojamüür soojendab lisaks ka kööki. Ahju pole lähikümnenditel värskendatud, välisvaatluse põhjal on näha värvi mahakoorumist ning kohati ka tükkide väljalangemist.

Joonis 3.40 Põhjapoolseid tubasid soojendav ahi (autori foto)

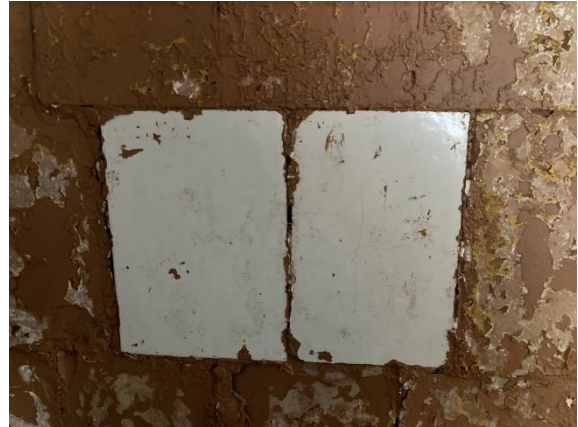
Soojamüüriga ahju puhul on näha et aegade jooksul on sellele kantud erinevaid värvitoone ning palja silmaga vaadeldes võib kokku loetleda vähemalt 5 erinevat värvikihti. Ahjul on alumises osas tuulutussava (Joonis 3.41) ning näha on ka kunagise parandustöö tulemit, kus pottsepp oli ahju sisemusse ligipääsemiseks teinud avad (Joonis 3.42). Töö lõppedes kaeti avad kahe valge plaadiga, mis ahju omamoodi tänapäeval ilmestavad.

Joonis 3.42 Ahju hoolduseks tehtud avad on kaetud plaatidega (autori foto)

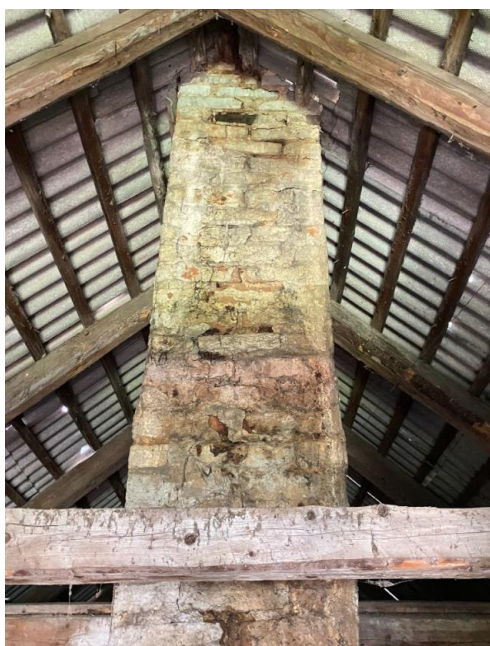
Hoonel on üks korsten, mis on valdavalt laotud punastest tellistest. 2. korrusel on näha korstnajalga (Joonis 3.45), kus avanenud vaatepildilt näeb väljalangenud või murenenud telliseid ning telliste peale kantud lubimördi pragunemist. Korstnapits (Joonis 3.46) on laotud heledast tellisest ning selle seisukord tundub esmapilgul rahuldav, kuid on näha ka seal telliste ja sideaine murenemist.

Joonis 3.45 Korstnajalg (autori foto)

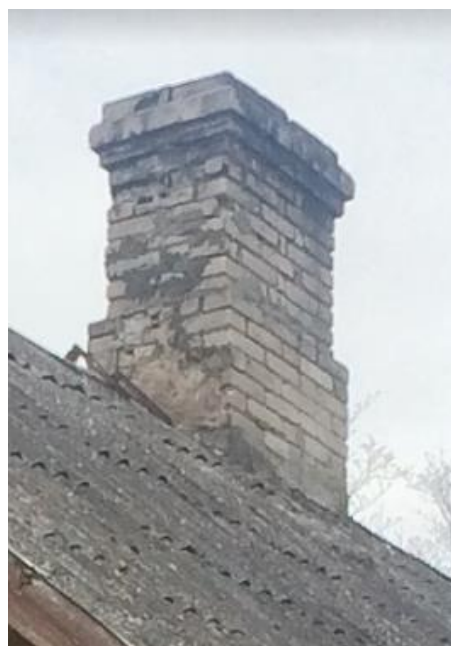
Joonis 3.46 Korstnapits (autori foto)
