**TRUUPIDE ELUEA JA SEISUKORRA JÄLGIMINE
IDA-HARJU HOOLDEPIIRKONNA NÄITEL**

**MONITORING THE LIFESPAN AND CONDITION
OF CULVERTS IN THE IDA-HARJU MAINTENANCE
DISTRICT AS AN EXAMPLE**

MAGISTRITÖÖ

Tallinn 2024

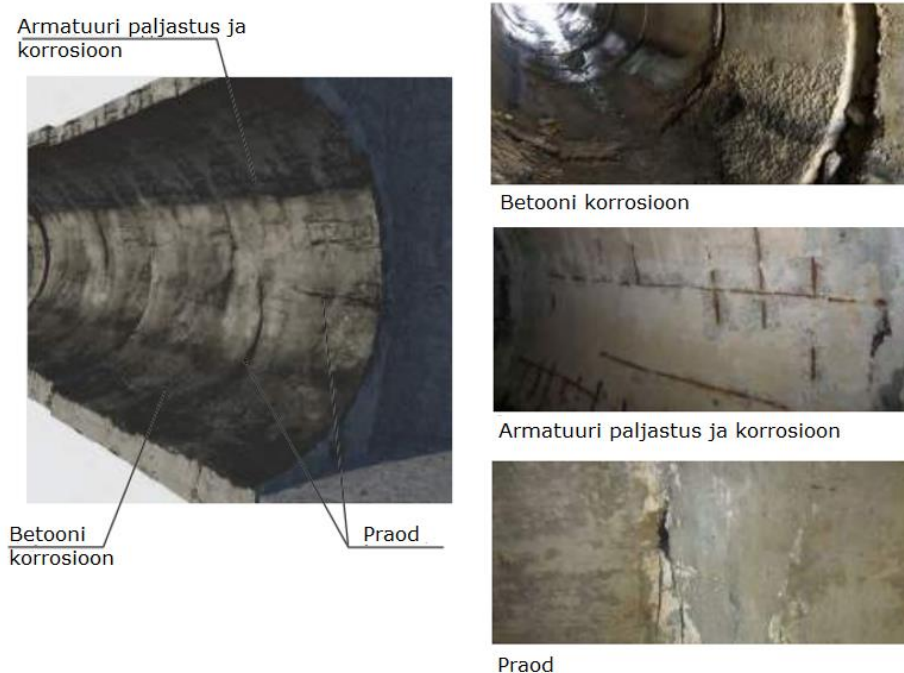
- Truubi keha elementides võivad esineda pikisuunalised ja ristlõikelised praod, mis võivad olla pinnapealsed või sügavad.
- Truubi kehaelementide sise pinna kulumine, süvendid ja väljaspool olevate ja sisemiste kauside põhja kulumine, välis- ja sisemised pragunemised ning kulumised, mida põhjustab vee keemiline agressiivsus ja liikuvad esemed.

- Truubi hüdroerosioon, külmumisest tingitud tuulerosioon, jäide jne.
- Betooni küllastumise, tsemendikivi leostumise ja tsüklilise "betooni külmutamine - sulatamine" tagajärjel tekkinud kahjustused raudbetoonkonstruktsioonide kaitsekihil.
- Töö- ja konstruktsiooniarmeermise korrosioon, mis toimub betooni kaitsekihis esinevate pragude, kulumise ja kaitsekihi kahjustuste korral.

Joonis 2.6 Raudbetoonist truupide tüüpilised defektid 0

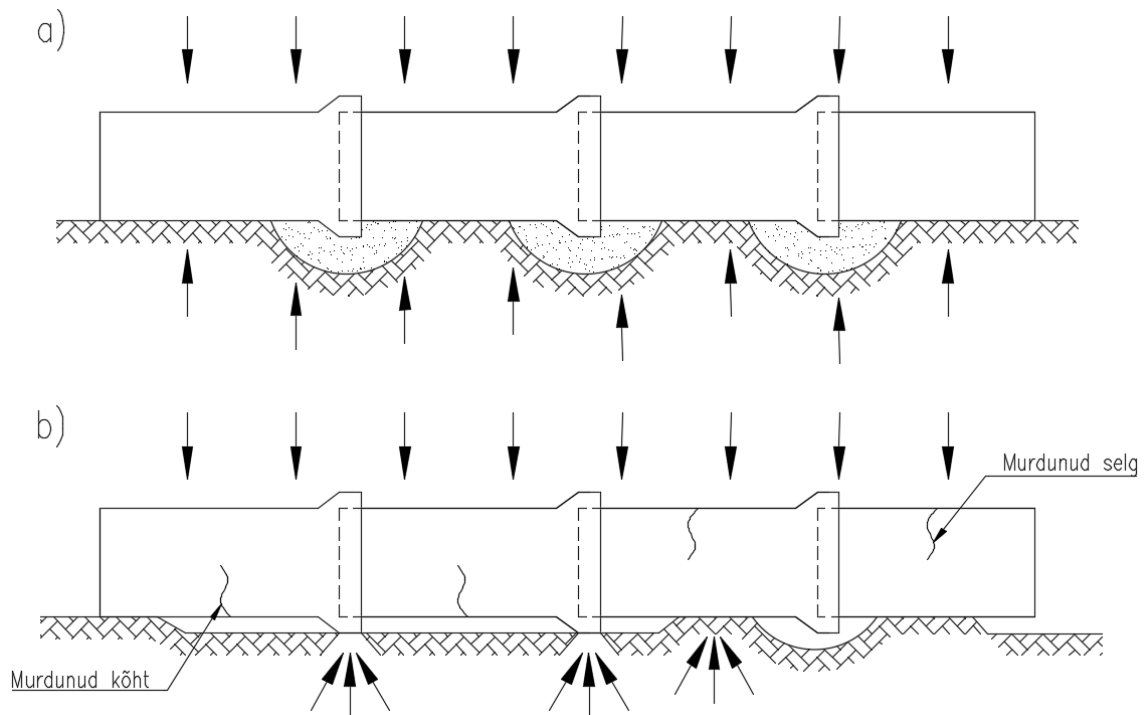
Kõige enam esineb deformatsioone tagasitäide ebapiisava tihendamise või ebäühtlase tihendamise tõttu. Joonisel 2.12 on toodud põhilised deformatsioonid, mis saavutatakse ühtlasel ning nõutud tihendusastmeni tihendamisel.

Joonis 2.12 Betoontoruupi ristisuunalise (ümberrõõdulise) pragunemise illustreerimine erinevate vajumite tõttu. a) Korralikult ettevalmistatud alus jaotab koormused ühtlaselt. b) Ebakorrekne aluse ettevalmistamine põhjustab pingekontsentratsioone. [29]

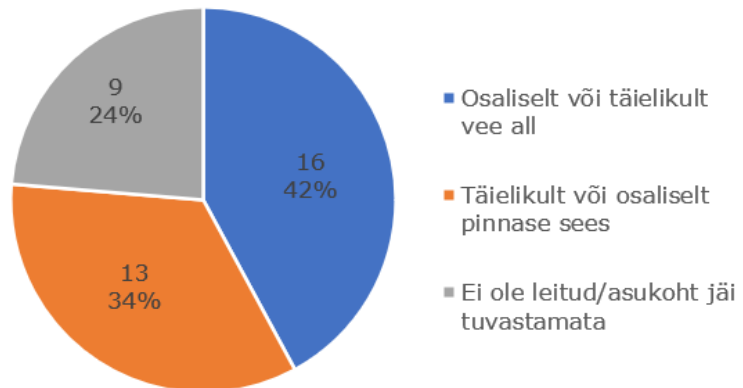
Joonis 5.9 Truupide arv, mida ei õnnestunud inspekteerida.

38 konstruktsiooni ei õnnestunud ülevaatus käigus täielikult kontrollida. Peamisteks põhjusteks olid ebatäpsed andmed asukohast Teeregistris ja jälgimisprobleemid. Mõnes kohas kattis veetase torusid 90% ulatuses nende läbilõikest või ujutas need

täielikult üle. Samuti oli võimatu torude keha üle vaadata nende osalise või täieliku maasse vajumise tõttu. (Joonis 5.9)

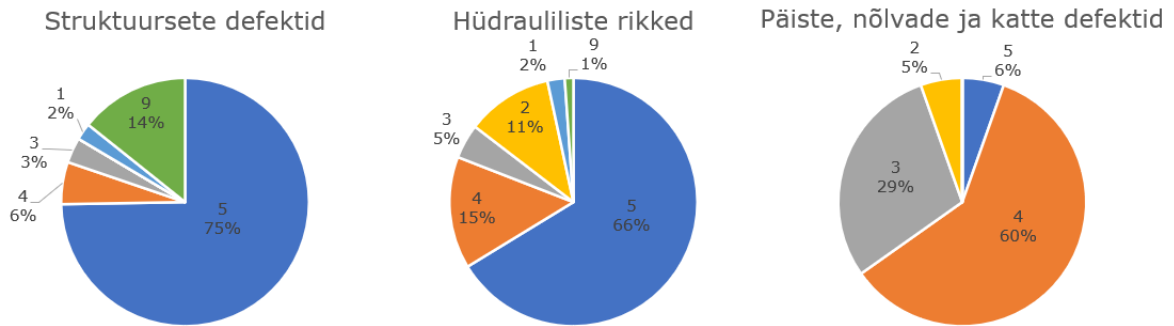
Joonis 5.11 Hinnangud ülevaadetud plastikust truupidele.

Plastikust truupide struktuurse terviklikkuse keskmine hinnang oli 5. Mõnel truupil täheldati väikest ristlõike deformatsiooni, kusjuures kahel juhul ületas deformatsioon 20%. (Joonis 5.11)

Keskmiseks hinnanguks päiste, nõlvade ja katete defektidele oli 4. Peamine probleem oli nõlvakindlustuse puudumine. See põhjustas paisude nõlvade libisemist, avaldades negatiivset mõju teepeenardele ja teekattele. Samuti tuvastati probleeme teekattega, mis olid põhjustatud materjali vajumisest, tõenäoliselt seoses ebaõige tihendamisega torude paigaldamisel. Samuti olid sagedaseks probleemiks esteetilised defektid truupide otstes, mis tekkisid niitmise tulemusena.

Kõikidele truupidele, mida ei olnud võimalik üle vaadata, määrati hinnang 9. (vt Joonis 5.11)

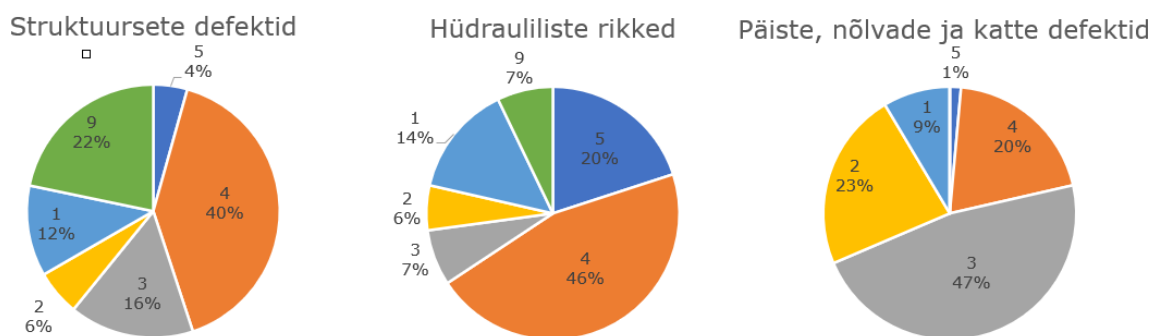
Joonis 5.12 Hinnangud ülevaadetud raudbetoonist truupidele.

Keskmiseks hinnanguks hüdraulilistele riketele oli 4, mis on seotud ebapiisava tähelepanuga sängide hooldusele üles- ja allavoolu, mis aja jooksul toob kaasa torude lubatust suurema ummistumise. Lisaks on ka külgekraavide seisund rahuldavast allapoole.

Keskmiseks hinnanguks päiste, nõlvade ja katete defektidele oli 3 punkti. Peamised probleemid on seotud päiste vajumisega, mis toob kaasa liitekohtade avanemise ja materjalide sattumise torusse. Selle tulemusena toimub paisude nõlvade libisemine, mis mõnel juhul mõjutab ka teepervede ja teekatte seisundit.
