**SOOJUSISOLATSIOONI LIITSÜSTEEMIDEGA
HOONETE FASSAADIDE KAHJUSTUSTE
HINDAMINE JA VÕRDlus LÄHTUVALT
FASSAADITOONIST**

**VISUAL ANALYSIS AND COMPAIRSON OF DAMAGES IN
THE ETICS BASED ON THE COLORS OF FACADES**

MAGISTRITÖÖ

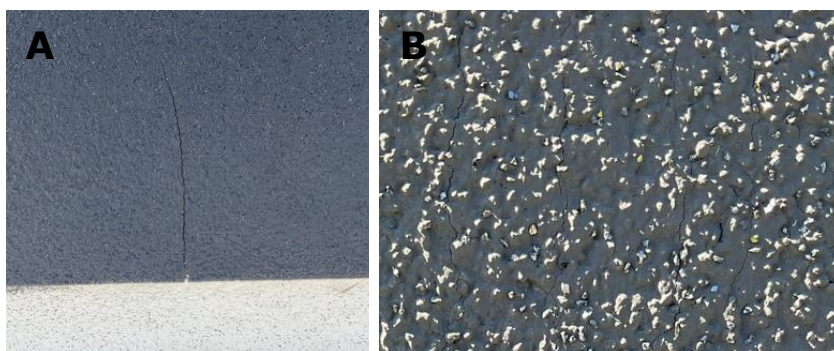
Pinnakahjustuste gruppi kuuluvad juhtumid, kus soojusisolatsiooni liitsüsteemi materjalid purunevad, näiteks tekivad praod, osa viimistluskihist eraldub või puudub nake. Tavaliselt on pinnakahjustused tingitud erinevatest põhjustest, näiteks mehaanilised tegurid nagu temperatuuri kõikumised, mis põhjustavad pragunemist või materjalide omavahelise sidususe kadumist. Pragude tekkimine fassaadipinnal on seotud paigaldustööde kvaliteedi ning tootjapoolsete juhendite järgimisega. [6] Fassaadi mehaanilise koormuse taluvuse suurendamiseks on otstarbekas kasutada 2-3 meetri kõrgusel osal löögikindlat lahendust [33]. Fassaadil esinevate pragude suund jaguneb orienteeritud ja mitteorienteeritud pragudeks (vt joonis 1.5). Praod tekivad viimistluskihti kui tangentsiaalpinged ületavad tõmbepingeid või pundumiskahjustuste ümbrusesse koondunud survepingete tõttu. Kõige levinumad pragude alguse kohad on nurgad ja avade ümbrus, kus pinged on koondunud ebaühtlase viimistluskihi või mittenõuetekohaselt paigaldatud armeerimisvõrgu tõttu. Lisaks võivad praod tekkida ka soojusisolatsiooniplaatide vuukidel, mis on peamiselt tingitud soojusisolatsioonikihi ja viimistluskihi erinevast temperatuuripaisumisest lõunafassaadil. [12], [27] Tumede värvide kasutamisel SILS süsteemide viimistlusel on tagajärjeks pinna liigne soojenemine, mis toob kaasa pingeid ning vähendab vastupidavust [8].

Joonis 1.5 Näited SILSil esinevatest pragudest A) Orienteeritud pragu algusega sokliprofilist, B) Mitteorienteeritud praod viimistluskihi temperatuuripaisumisest (Allikas: autori erakogu)

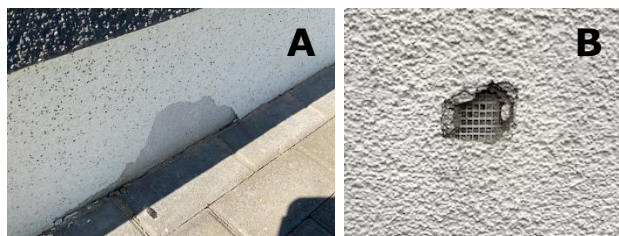
Viimistluskihi eraldumisega seotud kahjustused esinevad puuduliku nakke, suure tiheduse ning krohvikatte kõrge veeimavuse korral (vt joonis 1.6 A). Viimistluskiht eraldub tugevdatud hoone nurkadelt ning avatäidete nurkadelt tugevate löökide tõttu. [36] Materjalikihte läbiv auk (vt joonis 1.6 B) on kõige tõenäolisemalt põhjustatud löögist, tellingute ankurdamisest või puurimisest [6].

Joonis 1.6 A) Viimistluskihi eraldumine tingituna maapinna niiskuskooormusest, B) Auk läbi materjalikihtide (Allikas: autori erakogu)

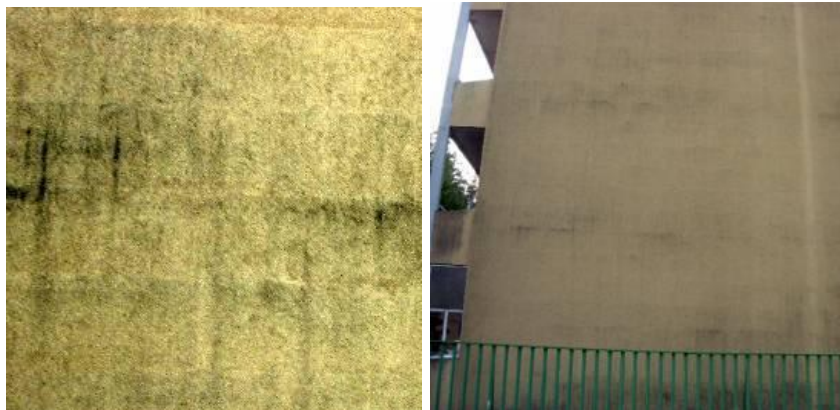
Sobilikud temperatuuri- ja niiskustingimused tingimused põhjustavad mikrobioloogilist kasvumist fassaadidel kõige enam. Mikroorganismide (hallitus, vetikad, samblikud jm (vt joonis 1.7) kasvu mõjutavad fassaadi orientatsioon, soojusinerts ning pinnakatte päikesepegeldus. Põhjapoolsed fassaadid puutuvad päikesevalgusega vähem kokku, niiskus kondenseerub ning on seega mikroorganismidele kasvuks sobilik pind. Peamine põhjus mikroorganismide levikuks on suure niiskusega (RH >80%) fassaadipind. [12], [27], [37], [38]

Joonis 1.7 Mikrobioloogilise kasvamisega kahjustunud fassaadid [27]

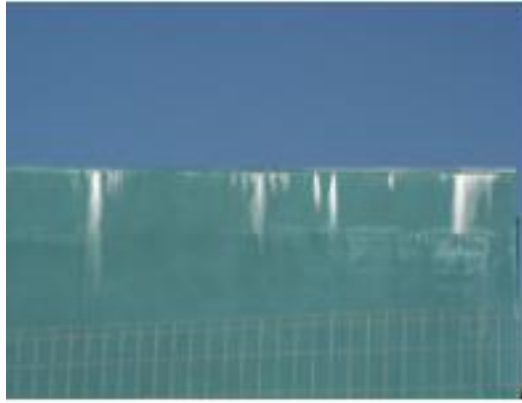
Krohvitud fassaadipinda võib rikkuda efloressents (vt joonis 1.8), mis on põhjustatud vee aurumisest konstruktsioonist. Efloressents on nähtus, kus soolade väljalahustumise tagajärjel tekib kristalne valge sade fassaadikatte pinnale. Efloressentsi on kahte tüüpi: soolade ladestumine ning lubja ladestumine. Soolade sattumine konstruktsiooni on tüüpiline külmumist takistavate lisandite kasutamisel. [39] Suur osa niiskusdefektidest on tingitud halvasti lahendatud või puudulikust vihmavesüsteemist või ebaõnnestunud sõlmlahendustest. Saastunud vihmavesi voolab mööda fassaadipinda alla jättes kuivades fassaadile märdunud jälje. [32], [40]

Joonis 1.8 Efloressentsiga määratud parapett [39]

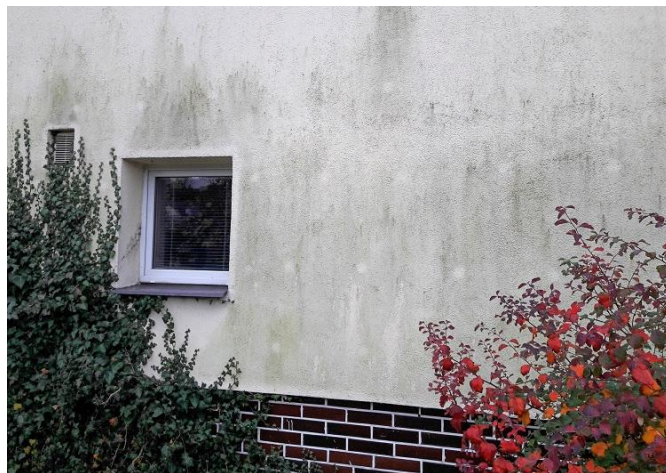
Fassaadipinnal võivad esineda ka heledamad ümmargused alad. Teatud kinnitustüübid põhjustavad soojusisolatsioonisüsteemides külmasildu, mistõttu on kinnitustüüblite kohal soojem pinnatemperatuur ning väiksem niiskusesisaldus, põhjustavad mikroorganismidele vähem sobilikku kasvukeskkonda ja tekitades heledamaid kontrastseid värvierinevusi (vt joonis 1.9). [27], [38]

Joonis 1.9 Mikroorganismidega kahjustunud fassaadipinna värvierinevus [27], [38]

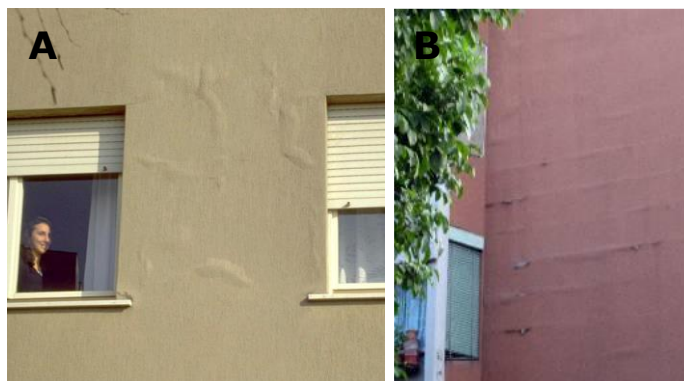
Fassaadipinna ebaühtlus võib avalduda soojusisolatsiooniplaatide või viimistluskihi pundumisena. Soojusisolatsiooniplaatide pundumise põhjused võivad olla nõuetele mittevastav aluspind, piisava liimühenduse puudumine ning mehaaniline kinnitus. Viimistluskihi pundumine esineb tüüpiliselt soojusisolatsiooniplaatide kohal suurema difusioonikoormuse tõttu. Viimistluskihi pundumine võib olla põhjustatud liigsest niiskusest viimistluskihi all, saastunud või tehasedefektiga materjalide kasutamisest ning tootja juhiste eiramisest. [6], [36]

Joonis 1.12 A) Viimistluskihi pundumine B) Soojusisolatsiooniplaatide vaheliste vuukide nähtavus [27]

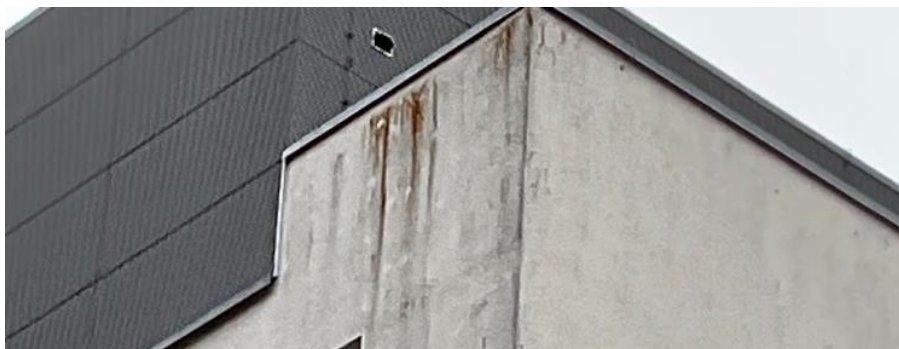
Heledate fassaaditoonidega hoonete katusejoonel esinesid ainult värvi ja esteetika veatüübid (vt joonis 4.26). Veatüüpidest kerkisid esile vihmavee ärajooksu jäljed (V/E2) (50%) (vt joonis 4.28), kahjustuse klassidest A, B ja C (vt joonis 4.27). Mikroorganismide kasvamist (V/E5) esines katusejoone piirkonna veatüüpidest 25% klassist D. Värv ja esteetika grupist olid katusejoonel esindatud ka korrosioon (V/E3) (16,7%) (D) ning muud värvimuutused (V/E6) (8,3%) (D).

Joonis 4.28 Katusejoonel esinevad värvi ja esteetika kahjustused (Allikas: autori erakogu)

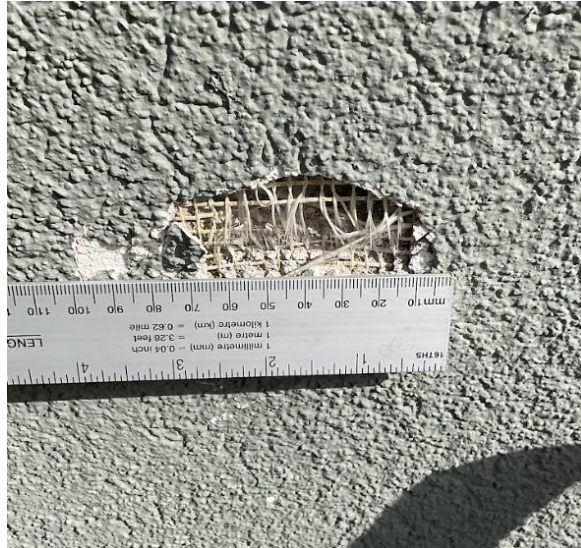
Soklitel ilmnes üheksa erinevat pinnakahjustuse veatüüpi. Kõige sagedasemini esines pinnakahjustustest hoonete soklitel auke läbi materjalikihtide (PK5) (13,1%) (vt joonis 4.33), mis esinesid kõigis kahjustatud pinna suuruste klassides (vt joonis 4.35). Materjalikihte läbiv auk (vt joonis 4.36) on kõige tõenäolisemalt tekkinud löökide tagajärjel, samas põhjustavad auke ka tellingute ankurdamine või puurimine [6].

Joonis 4.36 Auk läbi materjalikihtide soklil (Allikas: autori erakogu)

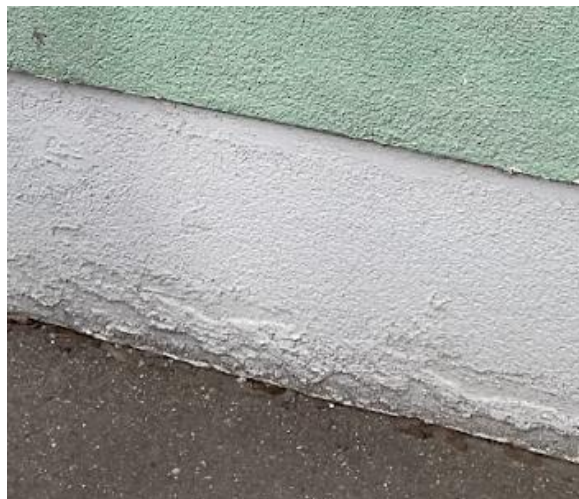
Soklipinna ebatasasused (TP1) moodustasid sokli kahjustustest 4,9% (vt joonis 4.39) (esinesid klassist D (vt joonis 4.34)). Lisaks esines vähesel määral ka viimistluskihi pundumisi (TP3) (1,6%). Fassaadipinna tasapinnalisuse tagamiseks tuleb kasutada sobivat paigaldustehnoloogiat ja süsteemitootja poolt kvalifitseeritud ehitusmaterjale [6], [41].

Joonis 4.39 Ebatasasused sokli pinnal (Allikas: autori erakogu)

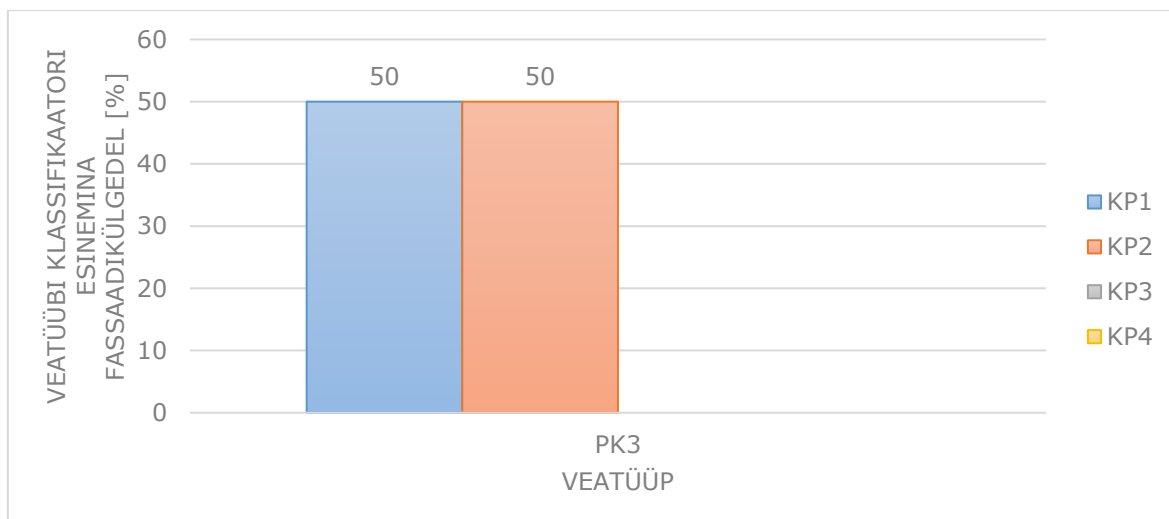
Katusejoonel tuvastati pinnakahjustustest viimistluskihi eraldumine (PK3) (9,1%). Viimistluskihi eraldumist esines kahel juhul, hinnanguliselt ulatusid kahjustatud pinna suurused hindamisklassi KP1 ning KP2 (vt joonis 4.52). Viimistluskihi eraldumine katusejoonel võib olla põhjustatud mitmetest teguritest, näiteks mittersobiliku kvaliteediga ehitusmaterjalid või õige paigaldustehnoloogia mitte järgimine [5], [11].

Joonis 4.52 Välisseina veatüüpide hindamine kahjustatud pinna suuruse alusel (KP1 - >30x30 cm², KP2 - <30x30 cm², KP3 - <20x20 cm², KP4 - <10x10 cm² kahjustatud pinna suurus) (Lisa 3, tabel L3.5)

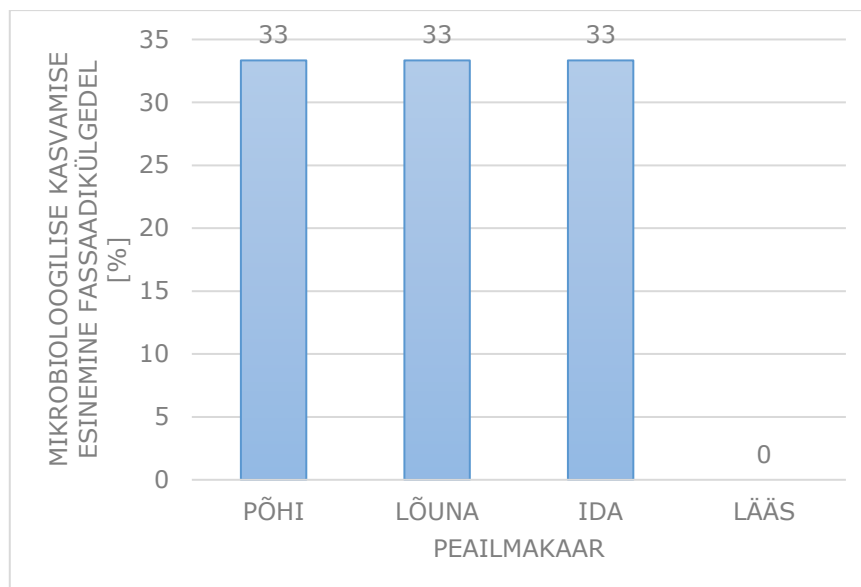
Joonis 4.56 Mikrobioloogilise kasvamise esinemine peailmakaarte järgi

Tumedate fassaadidega esines mikrobioloogilist kasvamist vähe (3,4%) ehk 3 juhtumil. Kõik juhtumid olid seotud erinevas ilmakaares paikneva fassaadiküljega.

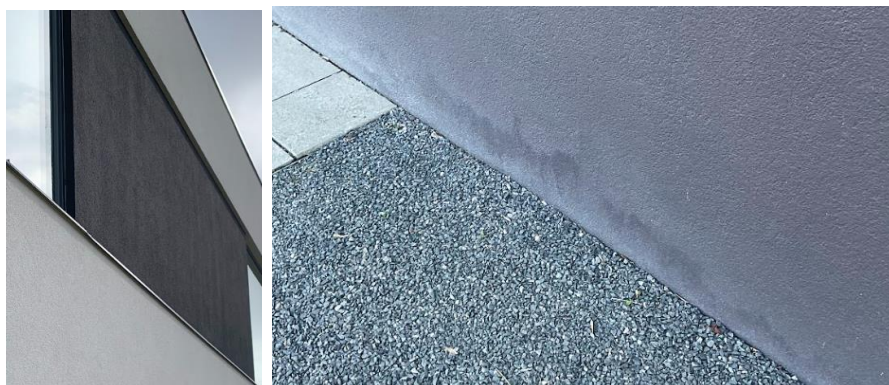
Värvi ja esteetika kahjustuste rühmas olid fassaadidel kõige sagedasemad muud värvimuutused (V/E6) (27,4%), mis olid põhjustatud mustusest, niiskusest, kokkupuutest vihmaveega ning värvi ebaühtlasest pealekandmisest (vt joonis 4.67). Samuti ilmnes kahjustustest vihmavee äravoolu jälgi (8,1%) klassides C ja D. Maapinnaga ühenduses olevate ning vanema ehitusaastaga hoonete fassaadidel esines näiteks ka mikrobioloogilist kasvu (V/E5).

Joonis 4.67 Muud värvimuutused tumedatel fassaadidel (Allikas: autori erakogu)

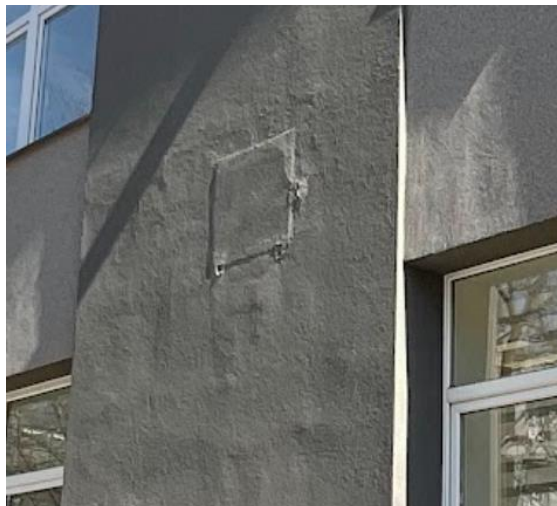
Tasapinnalisuse kahjustustest avaldus tumedatel fassaadidel kõiki veatüüpe. Võrdsest (3,2%) esines pinna ebatasasusi (TP1) (vt joonis 4.68) ning viimistluskihi pundumist (TP3). Esinenud kahjustuste ulatus ei ületanud 10% fassaadipinnast. Ühel uuritaval tumeda fassaadiga objektil olid tekkinud pundumiskahjustused parandatud.

Joonis 4.68 Pinna ebatasasused tumedal fassaadil (Allikas: autori erakogu)

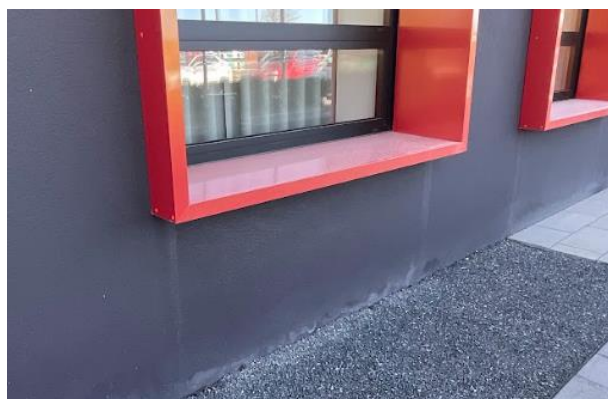
Tumedate fassaaditoonidega fassaadikülgede avatäidete ümbruses esines kõige enam avatäidete välisnurkadest algavad pragusid (PK1.1) (75%) (vt joonised 4.69, 4.71) klassist A ja B (vt joonis 4.70), kahjustunud olid ka avatäidete sisenurgad. Tumedate värvide kasutamisel SILS süsteemide viimistlusel põhjustab pinna liigset soojenemist, mis tekitab pingeid ning vähendab vastupidavust [8]. Akende ümbruses oli märgata ka vihmavee ärajooksu jälgi (V/E2) (16,7%) (vt joonis 4.72).

Joonis 4.72 Vihmavee ärajooksu jäljed avatäidete nurkadest (Allikas: autori erakogu)
