**VÄSTRIKU 21 ELAMU REKONSTRUEERIMINE:
TEHNILISE SEISUKORRA HINDAMINE,
VÄLISPIIRETE SOOJUS- JA NIISKUSTEHNILISTE
OMADUSTE PARANDAMINE JA ARHITEKTUURNE
PÕHIPROJEKT**

**RECONSTRUCTION OF VÄSTRIKU 21 RESIDENTIAL
BUILDING: TECHNICAL CONDITION ASSESSMENT,
ENHANCEMENT OF EXTERNAL WALLS' THERMAL AND
MOISTURE PERFORMANCE, AND ARCHITECTURAL MAIN
PROJECT**

MAGISTRITÖÖ

Tartu 2024

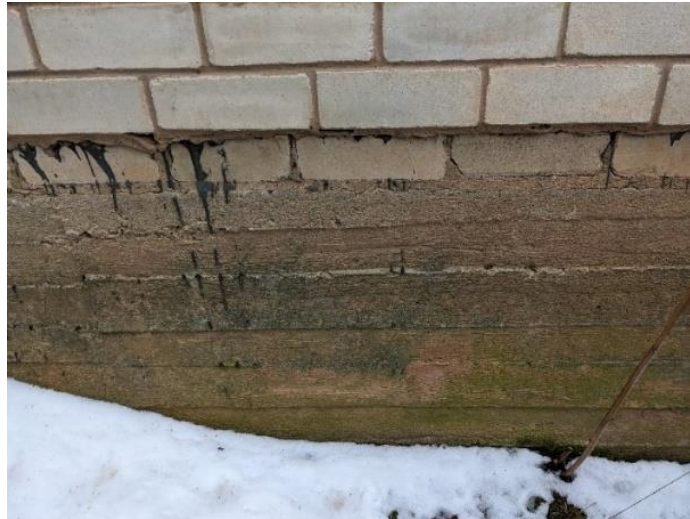
Vundamendi sokliosal kasvab hoone põhjapoolsel küljel kohati rohevetikas (Joonis 3.2). See on põhjustatud konstruktsiooni liigniiskusest. Niiskus pääseb vundamendile ligi nii maapinnast kui ka sademetest.

Joonis 3.2 Vetikakahjustusega sokkel hoone põhjapoolses osas (autori foto)

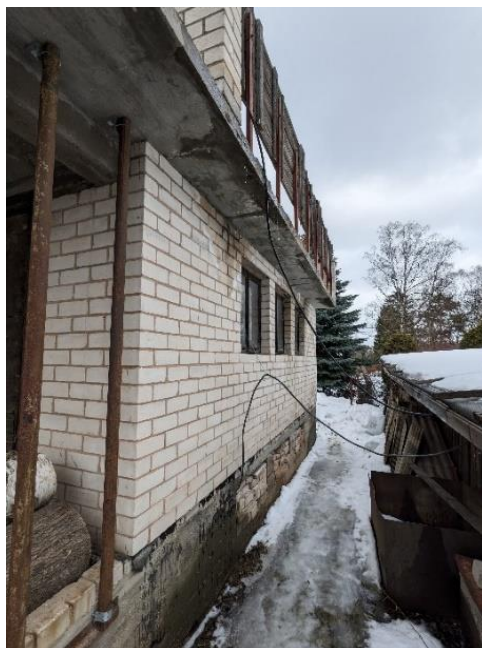
Puuduva vihmaveesüsteemi tõttu voolab sadevesi üle katuseräästa ja rõduplaatide maapinnale (Joonis 3.3). Sadevesi jõuab soklisse nii pritsmetena kui ka maapinnast imendudes ja liikudes mööda soklit edasi kapillaartõusu toimel.

Joonis 3.3 Rõduplaadilt langev vesi on põhjustanud garaažiseina ja sokli veekahjustused (autori foto)

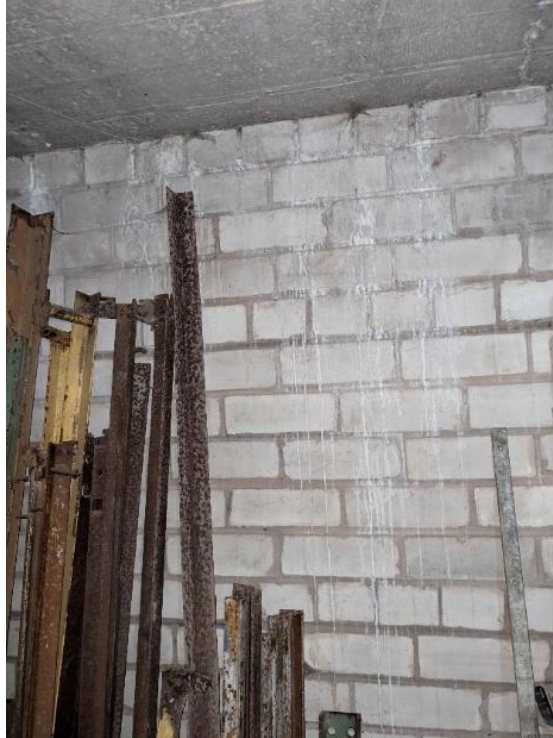
Keldriseinad ja laed on valatud puttbetoonist. Keldriseintel esineb niiskuskahjustusi, mis on tekkinud kas maapinnast pärit vee või sadevee sattumisel keldriseintesse. Liigset niiskust indikeerivad paar tumedamaks värvunud keldri siseseina ülemist piirkonda verandade all asuvates keldriosades ja mõningane efloresents müüritisel (Joonis 3.4).

Joonis 3.4 Efloresents keldriseinas (autori foto)

Efloresents saab esineda nii müüritise pinnal kui ka sees. Pindmine soolade välja aurustumine on eelkõige visuaalne probleem ja indikaator liigeste niiskusest, kuid müüritise sisene efloresents võib põhjustada müüritise kildudena lagunemise suure hüdrostaatilise rõhu tõttu. [18] Seega võivad soolakahjustused vähendada müüritise kandevõimet.

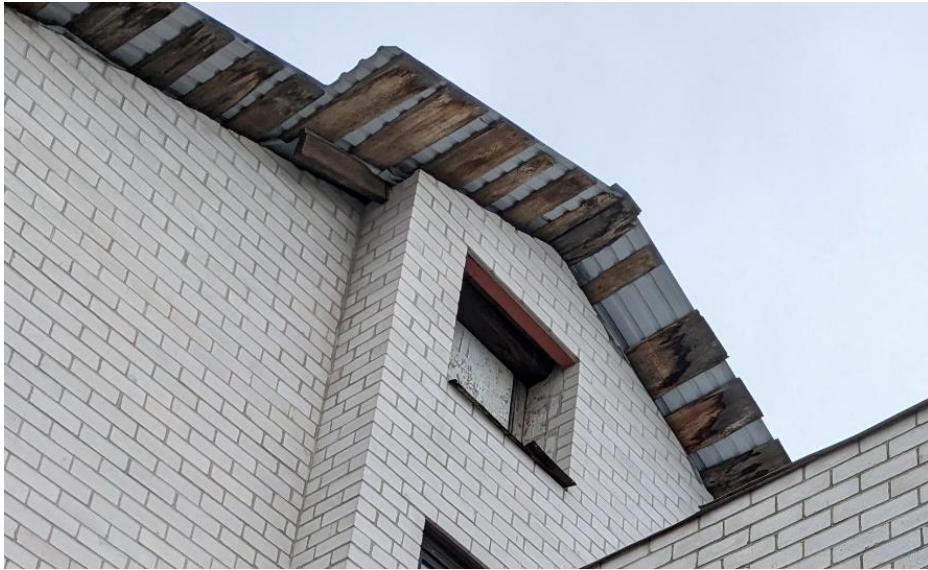
Sarikate otstel ja katuse räästaosas olevatel roovlaudadel esineb niiskuskahjustusi, mis on tingitud sadevete sattumisest üle katuseserva katusekattelt katusekonstruktsiooni (Joonis 3.12). See on põhjustatud eelkõige puudulikust vihmaveesüsteemist, kuid sarikate otsi ja roovlaudist kaitseks ilmastikuolude eest ka tuulekast (Joonis 3.13).

Katuse räästaosas olevad puitkonstruktsioonid on küll visuaalsete niiskuskahjustustega, kuid mitte pehkinud. Vajalik on antud konstruktsioonide täpse seisukorra kindlaks tegemine ning vajadusel tuleb kahjustunud osad asendada.

Joonis 3.12 Niiskuskahjustused roovlaudade otstes (autori foto)

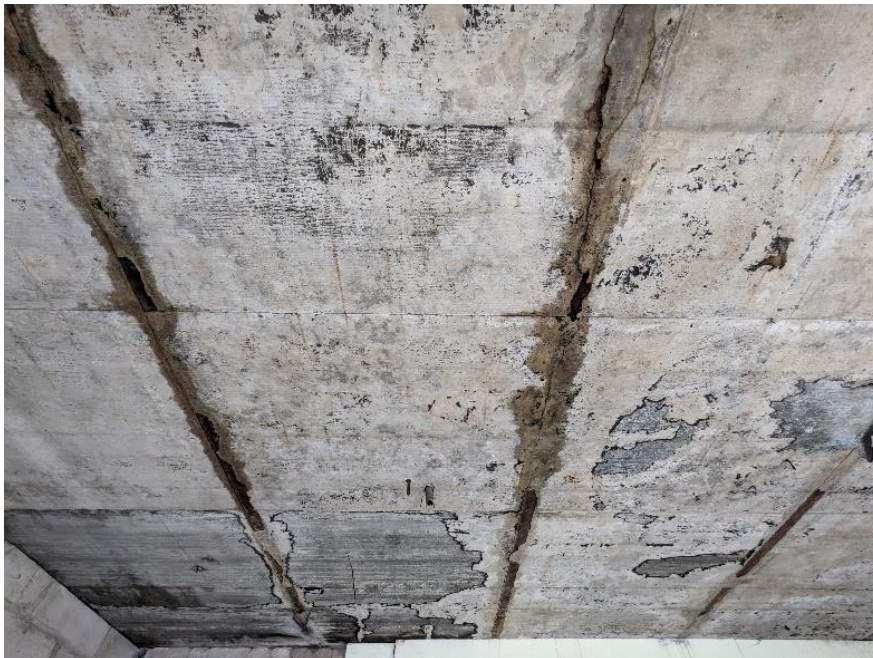
Joonis 3.14 Teise korruse veranda kahjustunud lagi, mille kohal asub kolmanda korruse rõdu (autori foto)

Katuseta suured rõdud ei ole vettpidavad. Veekahjustusi on nii terastaladel, betoonil, seintel kui ka rinnatistel. Teise korruse veranda kohal olevalt suurelt rõdult lekib sadevett verandale (Joonis 3.14) ja teise korruse verandalt ja katustamata rõdult omakorda garaaži.

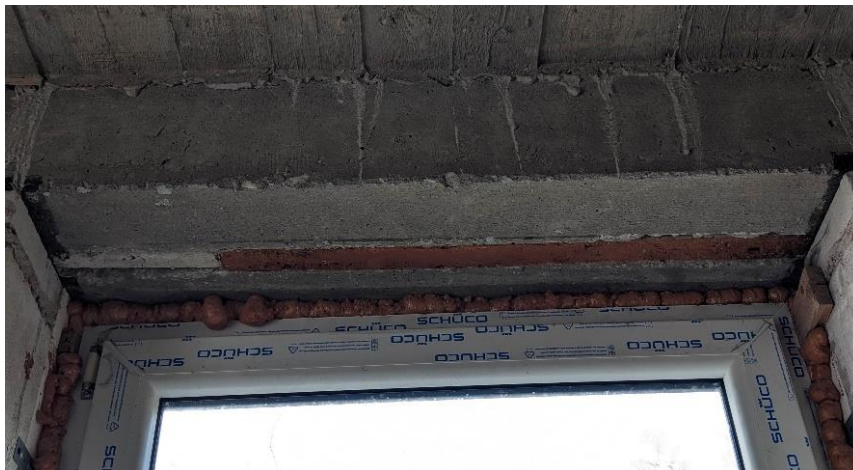
Avatäidete betoonsillused moodustavad nende ehituskonstrktiivsetest lahendustest tingitult külmasillad (Joonis 3.17).

Joonis 3.17 Avatäite betoonsillus tekitab külmasilla (autori foto)

Ainus võimalus likvideerida külmasild akna ja vana telliseina liitekohas on soojustada hoone välisseinad ja tõsta aknad välisseina välispinda, soojustuse sisse. Ruumipuuduse tõttu akna ja pale vahel pole võimalik ainult aknapaalede soojustamine väljastpoolt. [21]

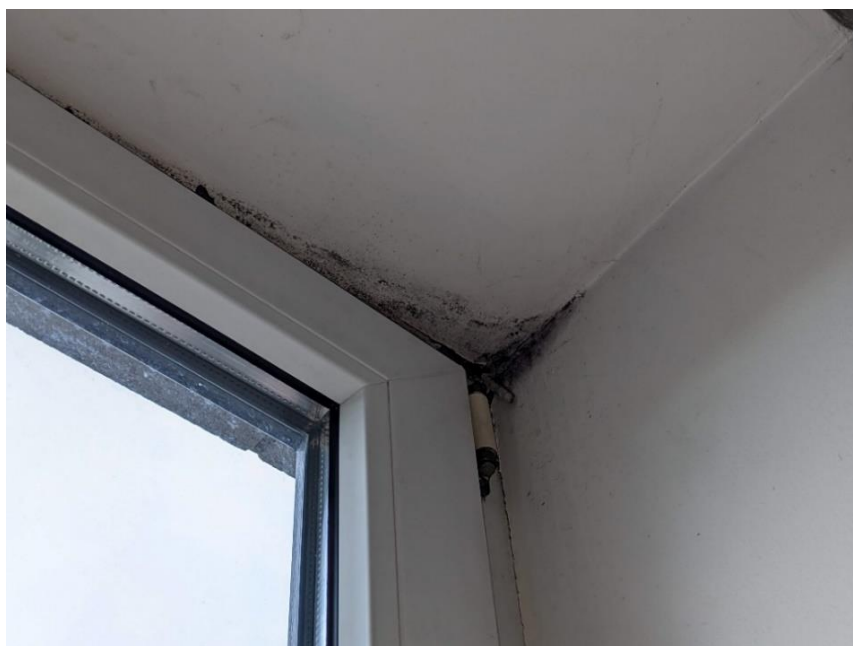
Olemasolevad aknad ja ukсед on üldiselt heas seisukorras, kuid osade akende ja rõduuste ümbruses esineb hallitust (Joonis 3.18), mis on tingitud külmasildadest. „Külmasilla piirkonnas on madala pinnatemperatuuri tõttu suhteline niiskus kõrge, mis on soodsaks kasvukeskkonnaks hallitusele.“ [21]

Joonis 3.18 Rõduukse nurgas esineb hallitust, mis on tingitud külmasillast (autori foto)

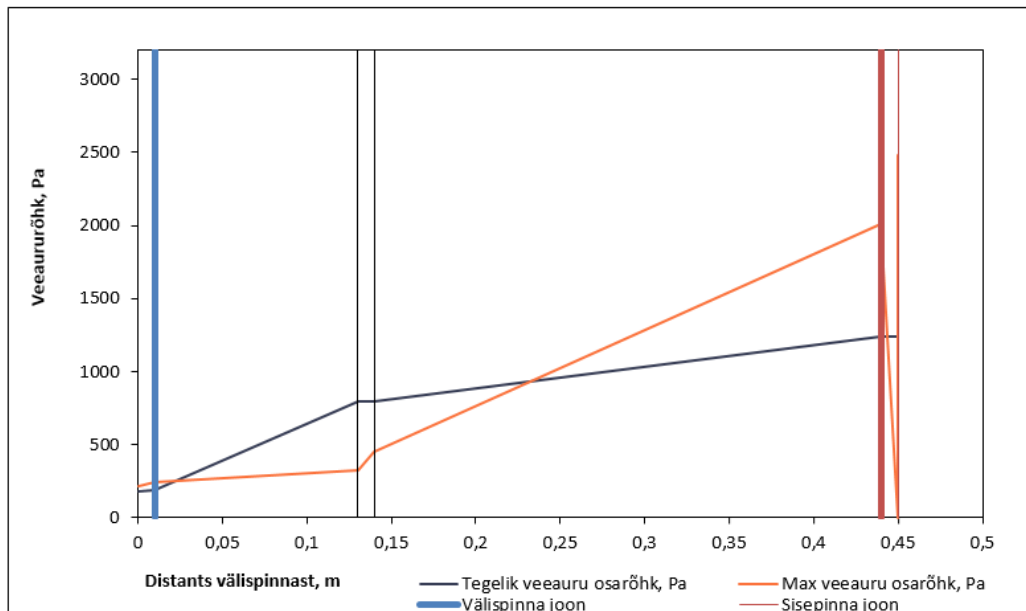
Joonis 5.2 VS-1 kondensaadi tekke hindamine

VS-1 seina praeguse olukorra puhul toimub kondensaadi testaasta andmete põhjal konstruktsioonis kondenseerumine novembris, detsembris, jaanuaris, veebruaris, märtsis ja aprillis. Kondenseerumist ei toimu mais, juunis, juulis, augustis, septembris, oktoobris. VS-1 seina rekonstrueerimisjärgse olukorra puhul ei toimu konstruktsioonis kondensatsiooni ühelgi kuul.

Joonisel 5.2 olev graafik on genereeritud eelmainitud tabelarvutuste põhjal. Antud graafiku abil on võimalik teha järelendus kondenseerumise riski kohta tarindis. Kuna VS-1 tegelik veeauru osarõhk (graafikul tähistatud musta joonega) ei jää kogu konstruktsiooni lõikes maksimaalsest veeauru osarõhust allapoole (tähistatud oranži joonega), siis järelikult toimub konstruktsioonis kondensatsioon.

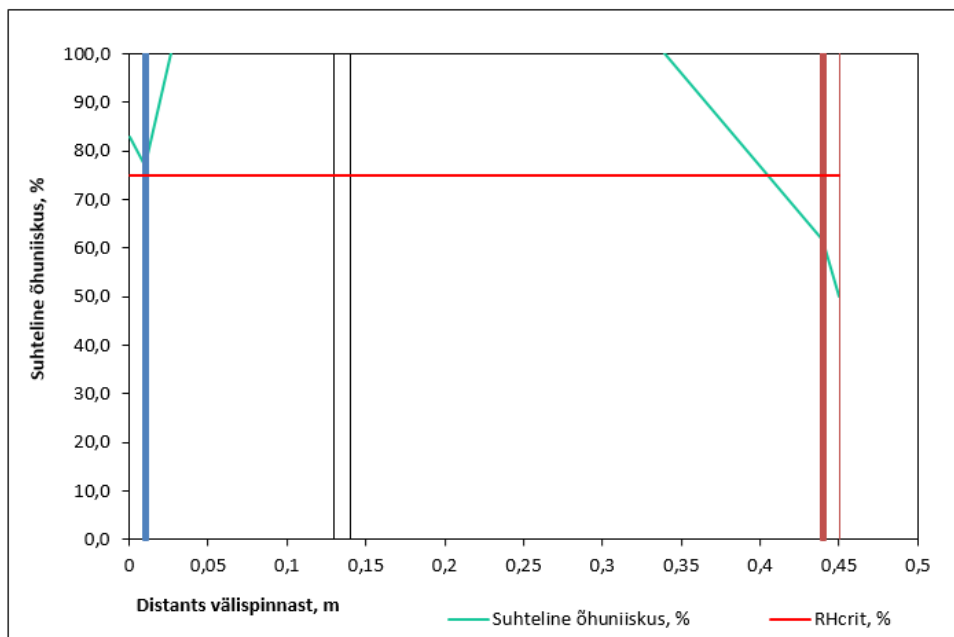
Joonis 5.3 VS-1 suhteline õhuniiskus konstruktsiooni piires

Joonisel 5.3 on roheline joonega kujutatud suhteline õhuniiskus konstruktsiooni lõikes ja horisontaalne punane joon märgib ära kriitilise suhtelise õhuniiskuse piiri, mille väärtuseks on võetud 75%.

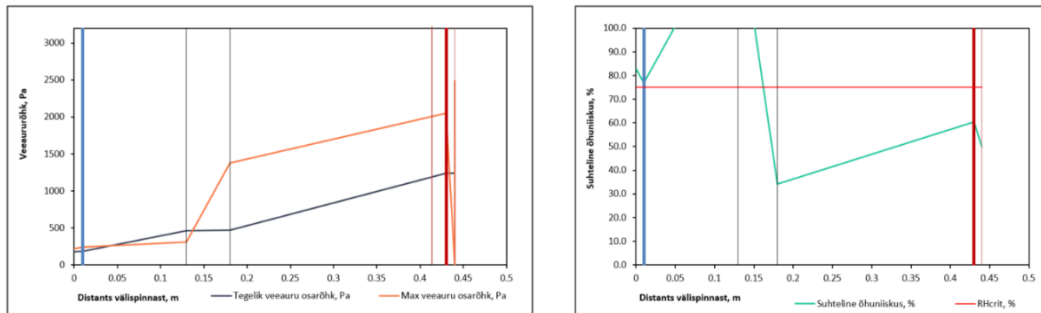
VS-2 seina praeguse olukorra puhul toimub kondensaadi testaasta andmete põhjal konstruktsioonis kondenseerumine novembris, detsembris, jaanuaris, veebruaris ja märtsis. Kondenseerumist ei toimu aprillis, mais, juunis, juulis, augustis, septembris, oktoobris. VS-2 seina rekonstrueerimisjärgse olukorra puhul ei toimu konstruktsioonis kondensatsiooni ühelgi kuul.

Joonis 5.5 VS-2 olemasoleva olukorra kondensaadi tekke hindamise graafik (vasakul) ja VS-2 olemasoleva olukorra suhteline õhuniiskus konstruktsiooni piires (paremal)

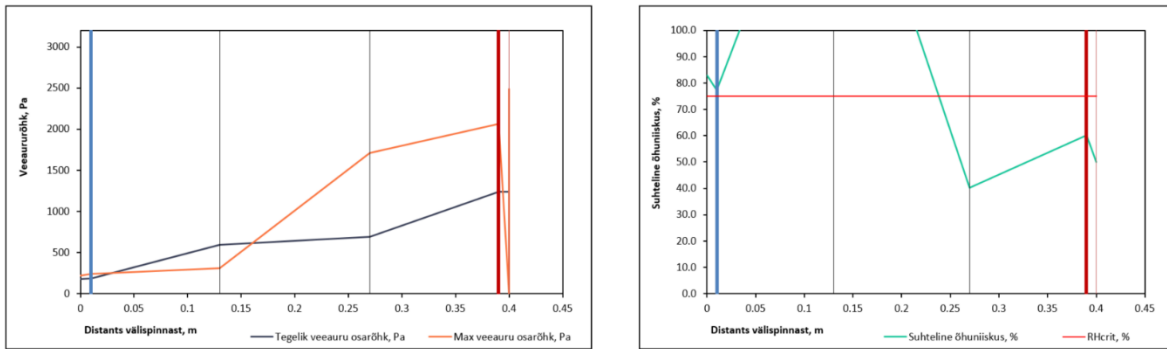
VS-3 seina praeguse olukorra puhul toimub kondensaadi testaasta andmete põhjal konstruktsioonis kondenseerumine novembris, detsembris, jaanuaris, veebruaris ja märtsis. Kondenseerumist ei toimu aprillis, mais, juunis, juulis, augustis, septembris, oktoobris. VS-3 seina rekonstrueerimisjärgse olukorra puhul ei toimu konstruktsioonis kondensatsiooni ühelgi kuul.

Joonis 5.7 VS-3 olemasoleva olukorra kondensaadi tekke hindamise graafik (vasakul) ja VS-3 olemasoleva olukorra suhteline õhuniiskus konstruktsiooni piires (paremal)

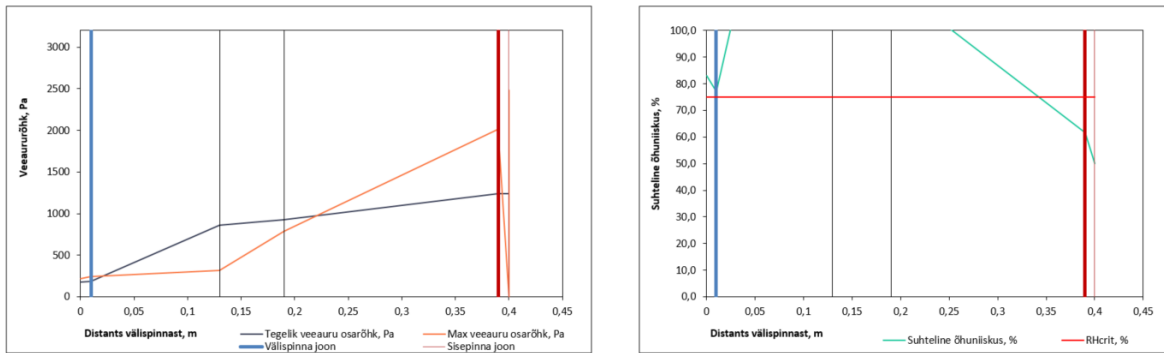
VS-7 seina praeguse olukorra puhul toimub kondensaadi testaasta andmete põhjal konstruktsioonis kondenseerumine novembris, detsembris, jaanuaris, veebruaris, märtsis ja aprillis. Kondenseerumist ei toimu mais, juunis, juulis, augustis, septembris, oktoobris. VS-7 seina rekonstrueerimisjärgse olukorra puhul ei toimu konstruktsioonis kondensatsiooni ühelgi kuul.

Joonis 5.15 VS-7 olemasoleva olukorra kondensaadi tekke hindamise graafik (vasakul) ja VS-7 olemasoleva olukorra suhteline õhuniiskus konstruktsiooni piires (paremal)

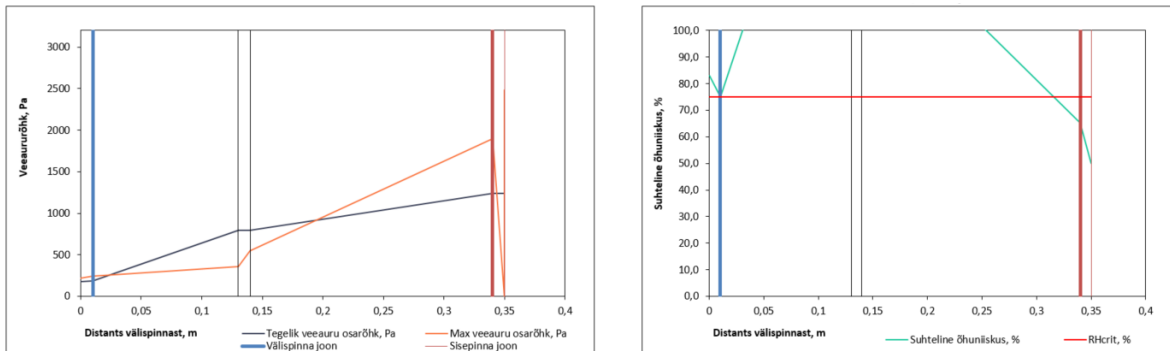
VS-8 seina praeguse olukorra puhul toimub kondensaadi tekstaasta andmete põhjal konstruktsioonis kondenseerumine novembris, detsembris, jaanuaris, veebruaris, märtsis ja aprillis. Kondenseerumist ei toimu mais, juunis, juulis, augustis, septembris, oktoobris. VS-8 seina rekonstrueerimisjärgse olukorra puhul ei toimu konstruktsioonis kondensatsiooni ühelgi kuul.

Joonis 5.17 VS-8 olemasoleva olukorra kondensaadi tekke hindamise graafik (vasakul) ja VS-8 olemasoleva olukorra suhteline õhuniiskus konstruktsiooni piires (paremal)

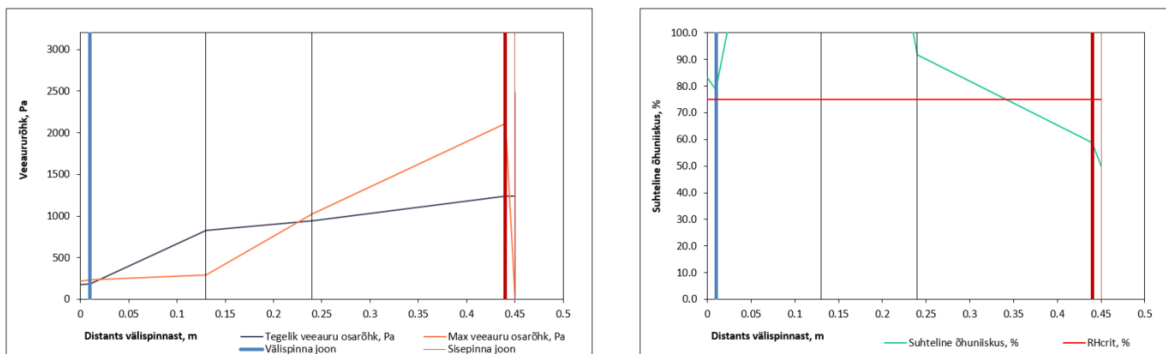
VS-9 seina praeguse olukorra puhul toimub kondensaadi teke aasta andmete põhjal konstruktsioonis kondenseerumine novembris, detsembris, jaanuaris, veebruaris, märtsis ja aprillis. Kondenseerumist ei toimu mais, juunis, juulis, augustis, septembris, oktoobris. VS-9 seina rekonstrueerimisjärgse olukorra puhul ei toimu konstruktsioonis kondensatsiooni ühelgi kuul.

Joonis 5.19 VS-9 olemasoleva olukorra kondensaadi teke hindamise graafik (vasakul) ja VS-9 olemasoleva olukorra suhteline õhuniiskus konstruktsiooni piires (paremal)

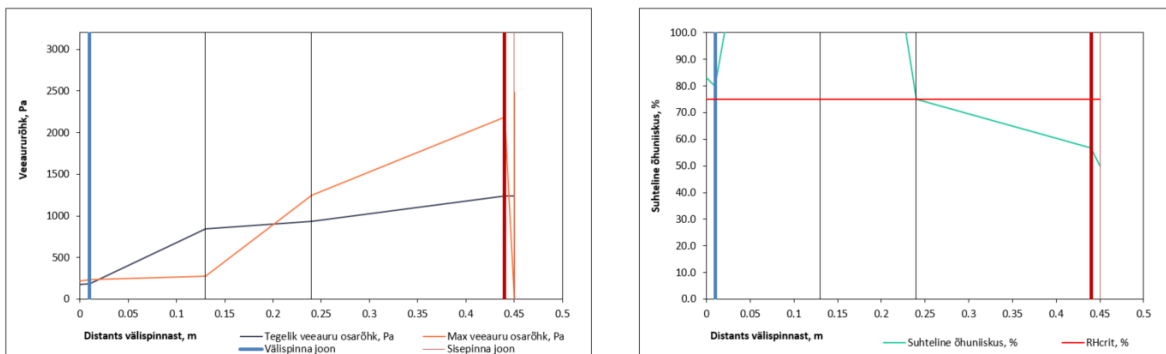
VS-10 seina praeguse olukorra puhul toimub kondensaadi testaasta andmete põhjal konstruktsioonis kondenseerumine novembris, detsembris, jaanuaris, veebruaris, märtsis ja aprillis. Kondenseerumist ei toimu mais, juunis, juulis, augustis, septembris, oktoobris. VS-10 seina rekonstrueerimisjärgse olukorra puhul ei toimu konstruktsioonis kondensatsiooni ühelgi kuul.

Joonis 5.21 VS-10 olemasoleva olukorra kondensaadi tekke hindamise graafik (vasakul) ja VS-10 olemasoleva olukorra suhteline õhuniiskus konstruktsiooni piires (paremal)

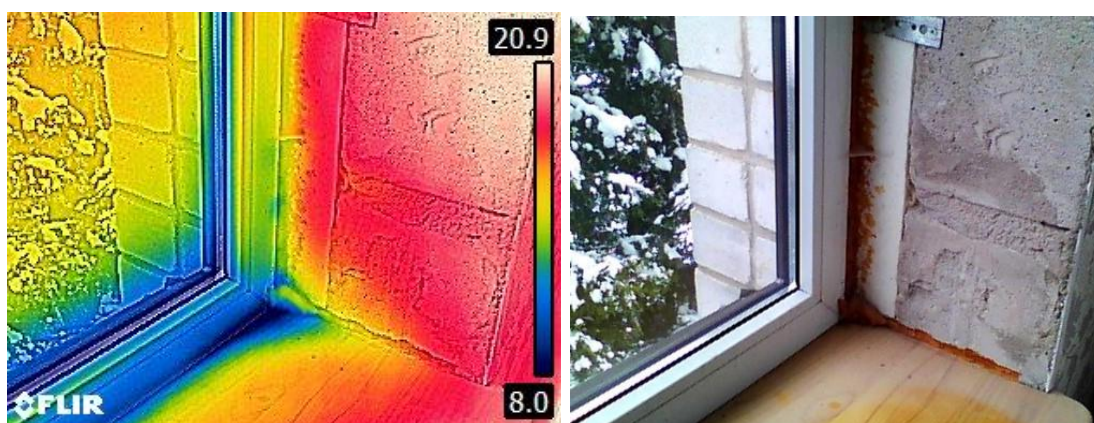
Joonis 5.34. Termopilt (vasakul) ja tavafoto (paremal) akna teisest alumisest nurgast (autori fotod)

Välisõhutamperatuur -6°C ja siseõhutamperatuur 20°C

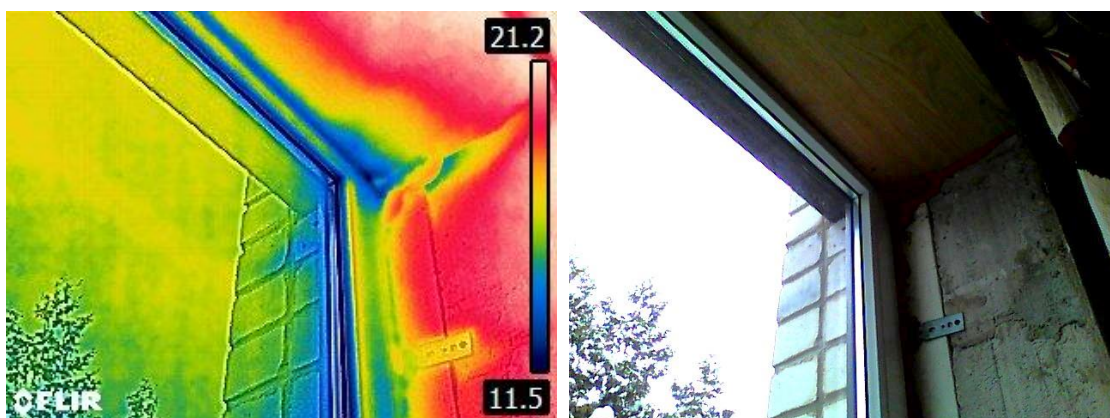
Suuremad soojuslekked tuvastati avatäidete ümbruses ning välisseinte liidetes pörandate ja lagedega. Osad soojuslekked on põhjusatud külmasildadest, kuid avatäidete ümbruses esineb ka akna tihendamata jätmisest tingitud õhulekkeid.

Joonis 5.35 Termokaamera foto (vasakul) ja tavafoto (paremal) akna ülemisest nurgast (autori fotod)

Välisõhutamperatuur -6°C ja siseõhutamperatuur 20°C

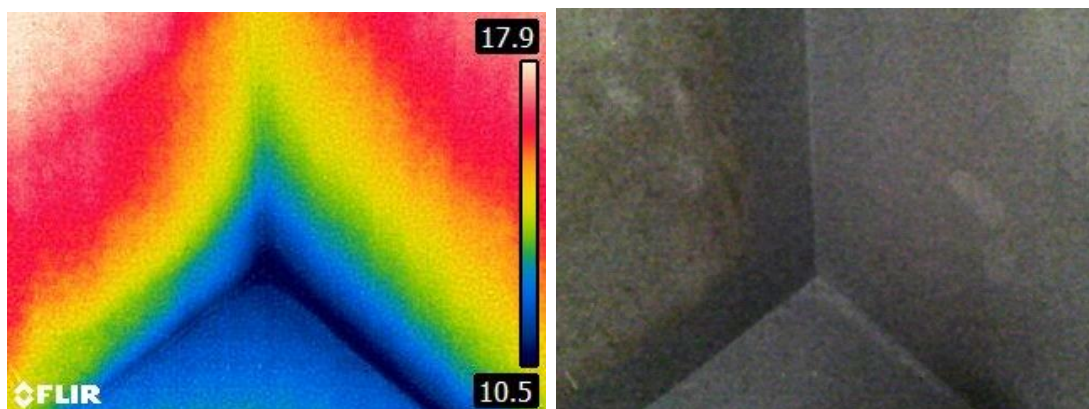
Joonis 5.36 Termokaamera foto (vasakul) ja tavafoto (paremal) välisseina, siseseina ja põranda liitekohast. Põranda all asub kütmata ruum (autori fotod)

Välisõhutamperatuur -6°C ja siseõhutamperatuur 17°C

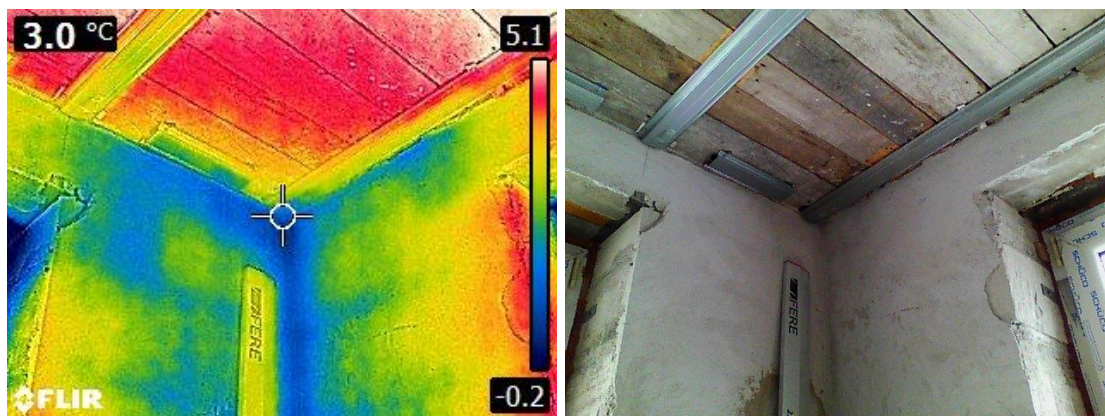
Joonis 5.37 Termokaamera foto (vasakul) ja tavafoto (paremal) kahe välisseina ja

vahelae liitekohast. Foto tehtud kütmata ruumist, mille kohal asub köetav ruum (autori fotod)

Välisõhutamperatuur -6°C ja siseõhutamperatuur 9°C

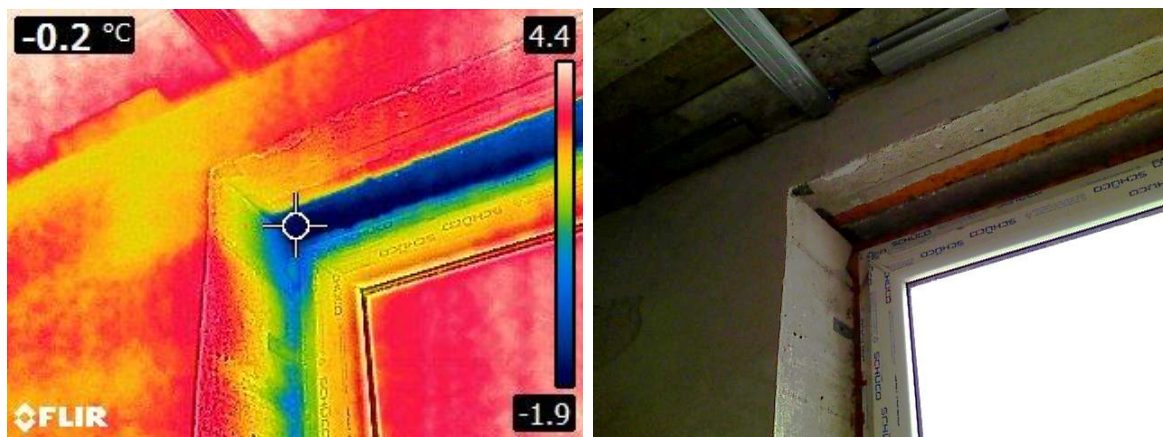
Joonis 5.38 Termokaamera foto (vasakul) ja tavafoto (paremal) akna ülemisest nurgast. Foto tehtud kütmata ruumist, mille kohal asub köetav ruum. Akna raudbetoonsillus moodustab akna kohal külmasilla (autori fotod)

Välisõhutamperatuur -6°C ja siseõhutamperatuur 9°C

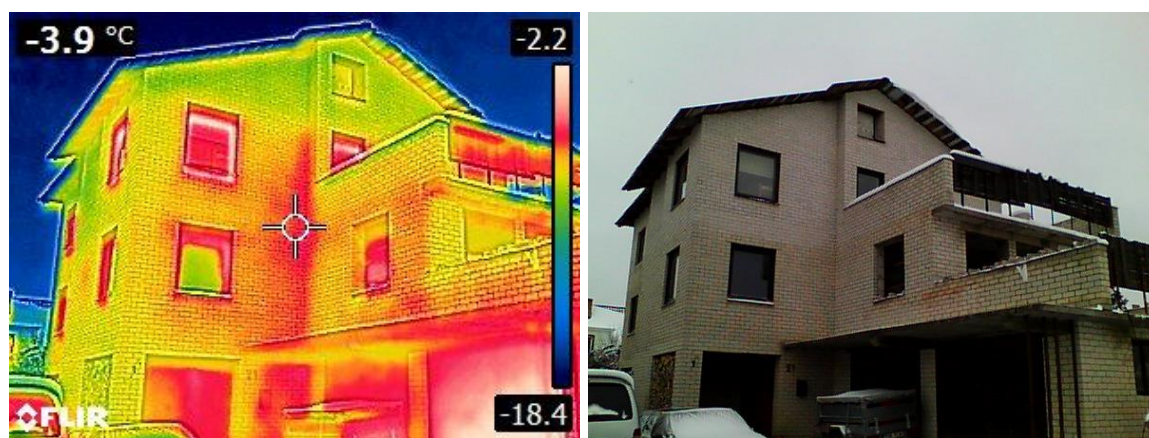
Joonis 5.39 Termokaamera foto (vasakul) ja tavafoto (paremal) hoone välisvaatest (autori fotod)

Välisõhutamperatuur -6°C

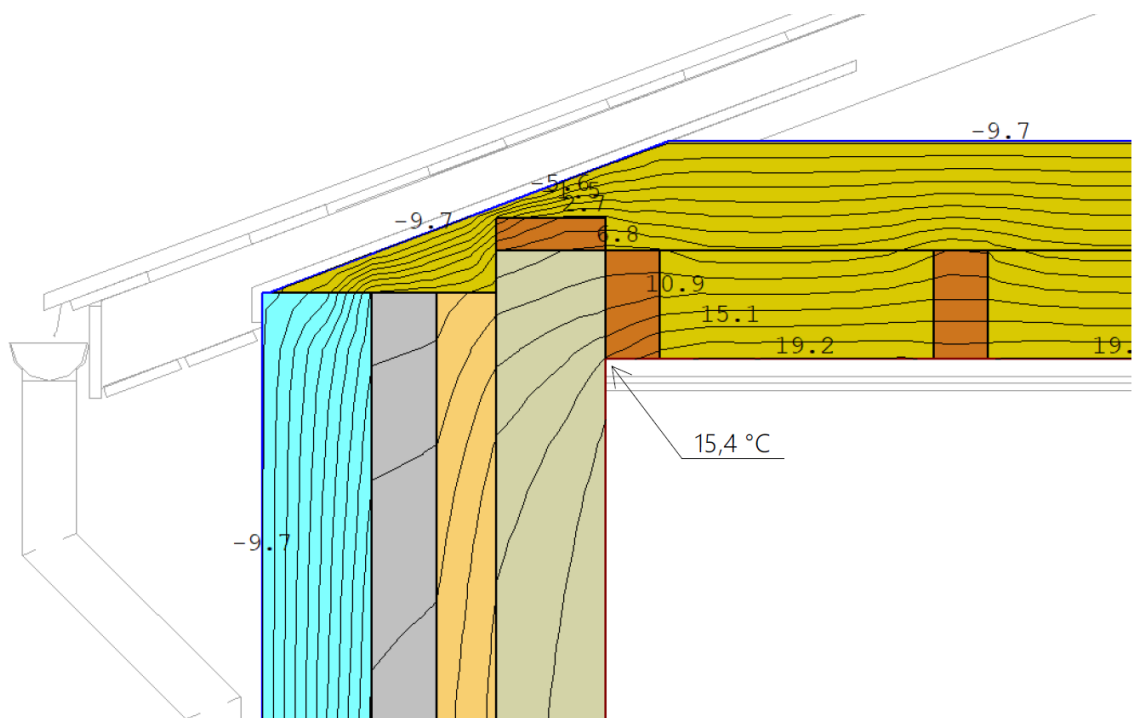
Joonis 5.41 Räästaõlm, rekonstrueerimislahendus

$f_{Rsi} = 0,847$ – 3. korruse lae nurk

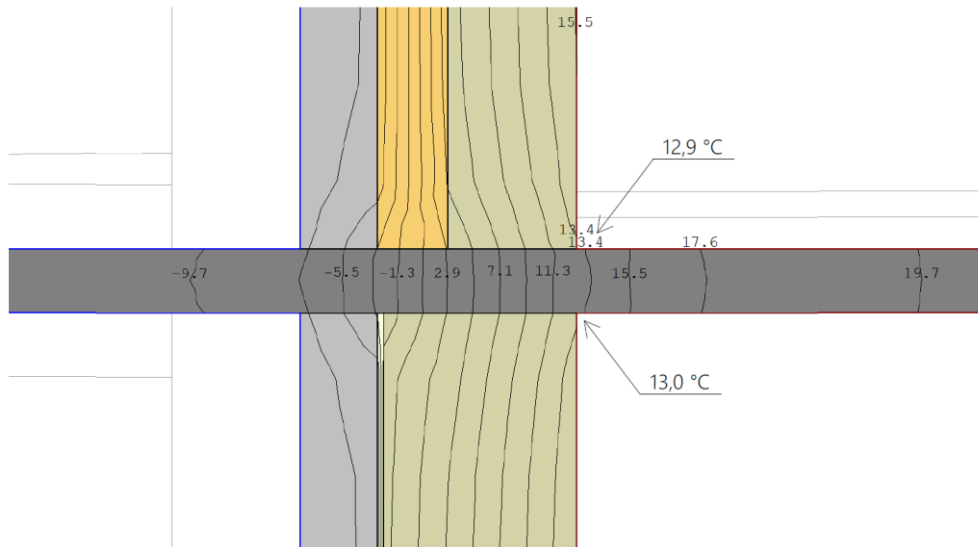
Joonis 5.42 Väikse rõdu sõlm, olemasolev olukord

$f_{Rsi} = 0,763$ – 2. korruse põranda nurk

$f_{Rsi} = 0,767$ – 1. korruse lae nurk

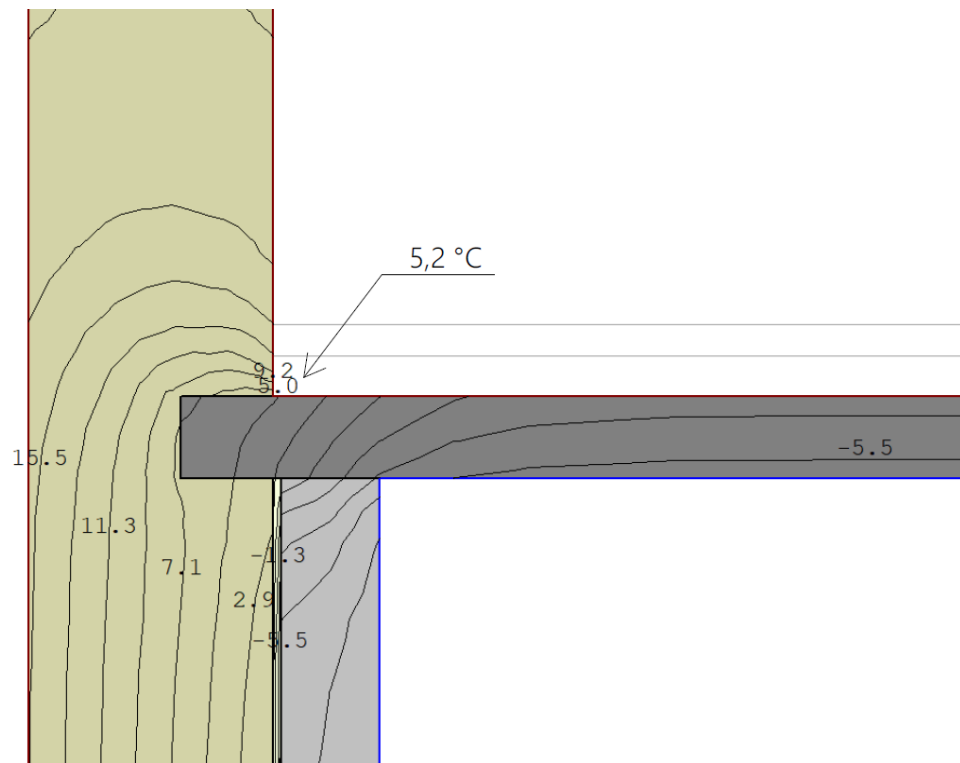
Joonis 5.46 Veranda lae sõlm, olemasolev olukord

$f_{Rsi} = 0,507$ – 2. korruse põranda siseseinaäärne nurk

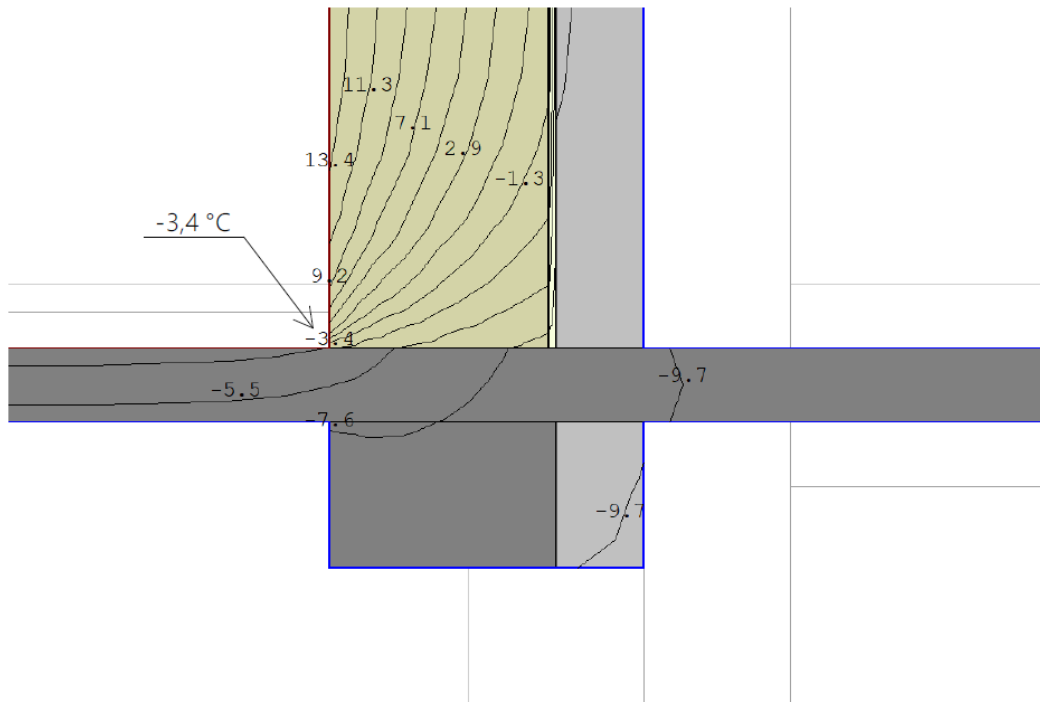
Joonis 5.47 Veranda lae sõlm, olemasolev olukord

$f_{Rsi} = 0,220$ – 2. korruse põranda välisseinaäärne nurk

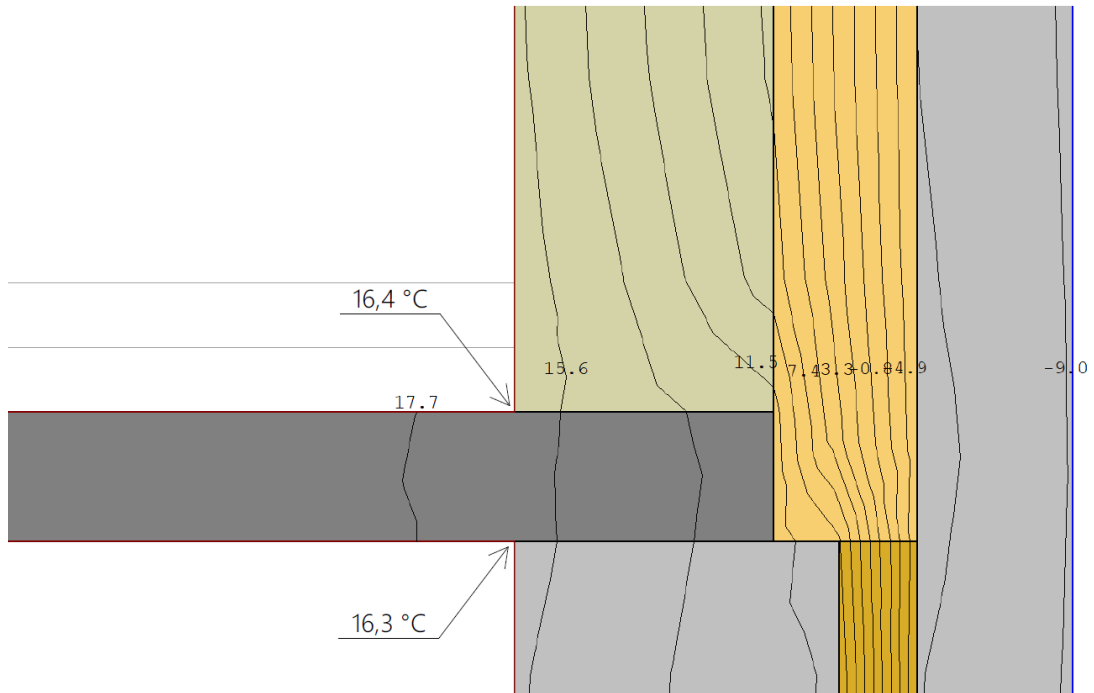
Joonis 5.49 Välisein-vahelagi sõlm, olemasolev olukord

$f_{Rsi} = 0,880$ – 2. korruse põranda nurk

$f_{Rsi} = 0,877$ – 1. korruse lae nurk
