TALLINNA TEHNIKAÜLIKOOL
MEHAANIKATEADUSKOND

**KOMBAINI HEEDRI KAKSIKTEO
REMONDITEHNOLOOGIA**

Tallinn
2016

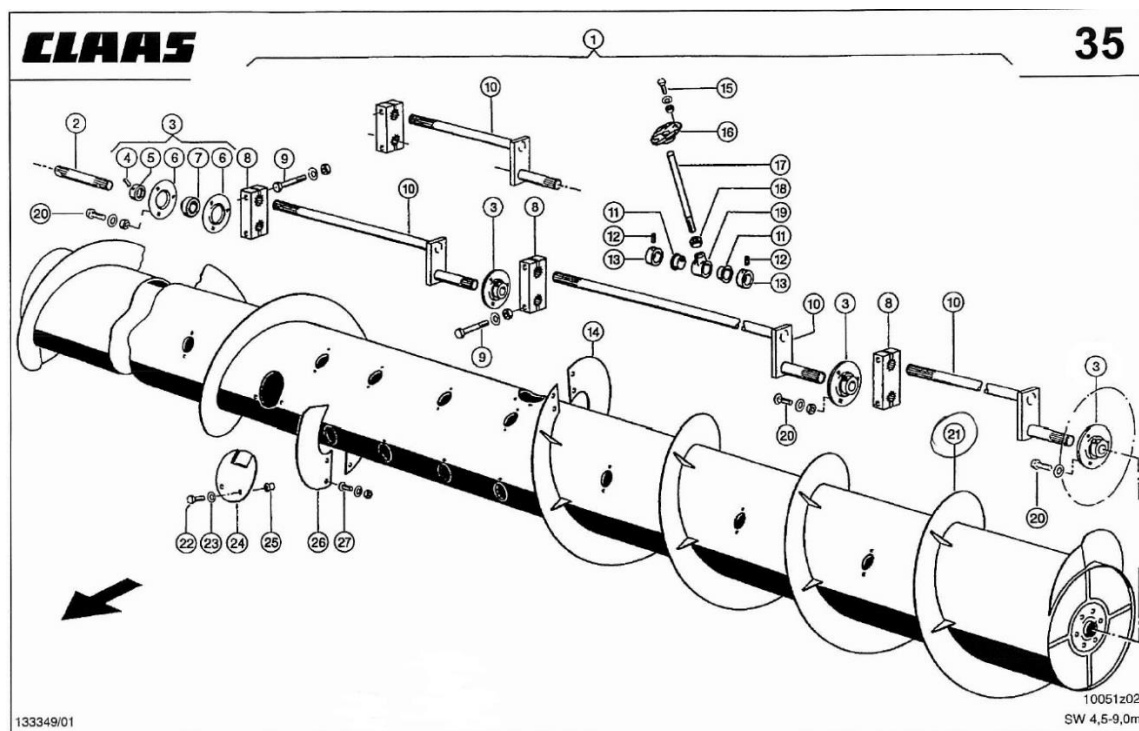
Sele 2.4. Varuosakataloogi joonis kaksikteole detailide kohta [5]

Alljärgnevalt vaatleme kahjujuhtumit [5] kombainiga Claas Tucano 320 T4, ehitusaata 2013, töötundide arv 152 (vt sele 2.3). Kombainiga töötades sattus kaksikteo ja heedri juhtplekkide vahele kivi, mis deformeeris kaksikteo korpuse ja juhtplekid. Taastusremondi käigus vahetati komplektne kaksiktigu koos sõrmede ja väntmehhanismiga, varuosakataloogi joonis kaksikteo kohta on toodud seel 2.4.

Kokkupuutes kiviga tekkisid teo korpusele mõlgid ja iseloomulikud abrasiivsed kraaped.

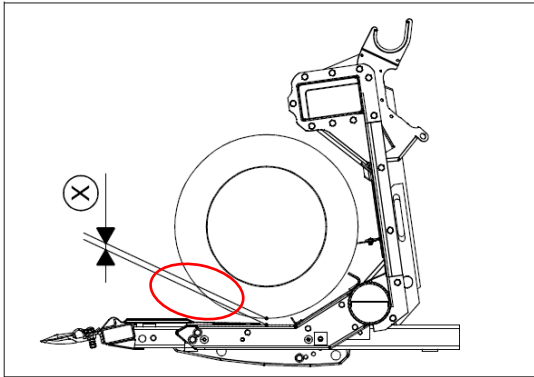
Vahekaugus (X) peaks sissetõmbeteo kogu pikkuse ulatuses olema umbes 20 mm.

Sele 2.13. Väljavõte Claas Variocomb kasutusjuhendist, kaksikteo seadistamine. Punase ovaaliga on kujutatud kivi asukoht avariilukorras [10]

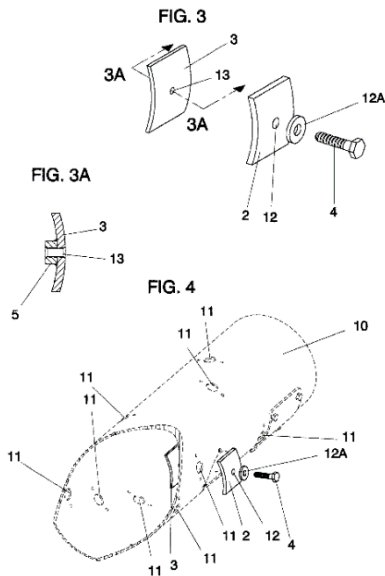
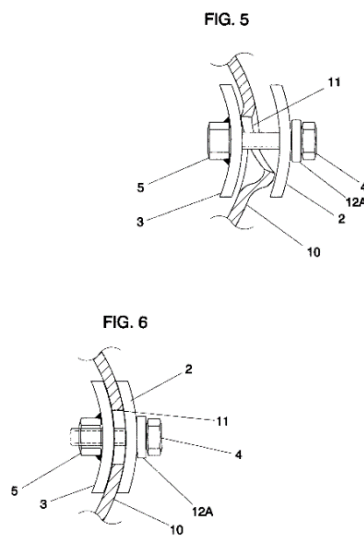
Sele 2.14. Vaade patenteeritud abinõu joonistele, millega õgvendatakse kaksikteo sõrme ava deformatsioone [18]

Õgvendamise põhimõte seisneb kahe suures seibis, mille raadius on kaksikteo korpuse läbimõõdule vastav. Üks seib paigaldatakse kaksikteo toruseina sisse ja teine välja ning läbi ava paigaldatakse polt, millega seibid keeratakse tihedalt üksteise vastu (vt sele 2.15). Sisemise seibi külge on keevitatud ka mutter, mis lihtsustab abinõu paigaldamist ja kasutamist.

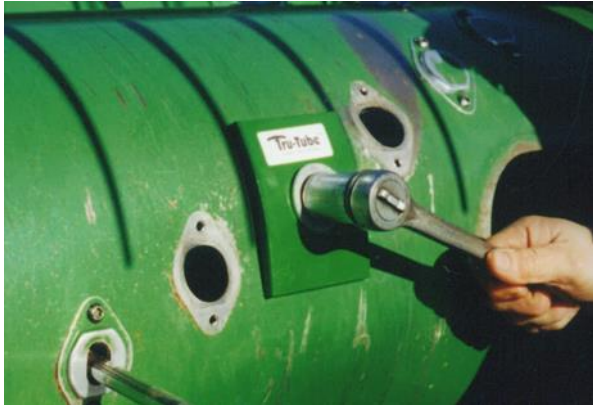
Sele 2.15. Vaade sõrme avasse paigaldatud „Tru Tube“ abinõule [16]

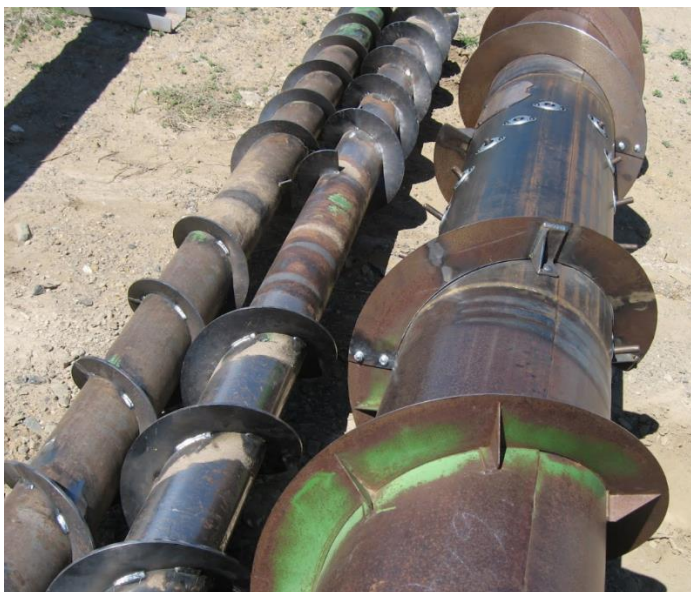
Sele 2.17. Vaade ettevõttes Barnes Welding Inc väljavahetatud keskmise sektsiooniga kaksikteole peale remonti [19]

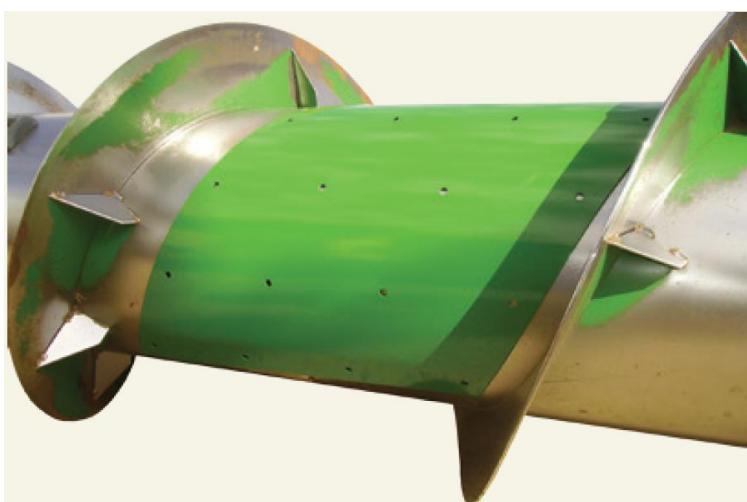
Sele 2.18. USA ettevõtte Midwest Ag Parts poolt pakutud kiirremondilahendus kaksikteo korpuse ajutiseks remondiks [14]

Järgenval seel 2.18. on toodud näiteks USA ettevõtte Midwest Ag Parts pakutud kiirremondilahendus kaksikteo korpuse ajutiseks remondiks. Lahendus kujutab endast teo korpusele vastava kumerusega terasplekist perforeeritud plaati, mis kinnitatakse isepuurivate kruvidega kaksikteo korpuse deformeerunud alale. Kiirlahenduse eesmärgiks on tagada kaksikteo korpuse vastupidavus ja vähendada purunemise võimalust ning võimaldada jätkata- või lõpetada viljakoristamine olukorras kus deformatsioonid ei ole takistuseks teo pöörlemisel. Lahendus on sobiv kiirremondiks arvestades viljakoristushooajal piiratud aega.

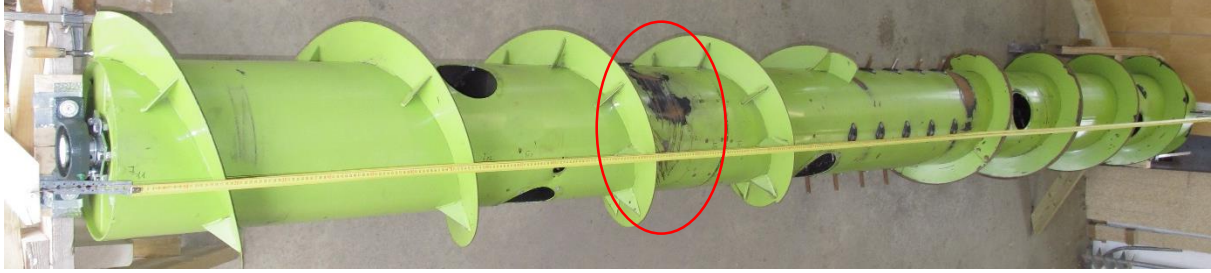
Sele 3.1. Vaade katsekehaks välja valitud kaksikteole, tähistatud on deformatsiooni asukoht

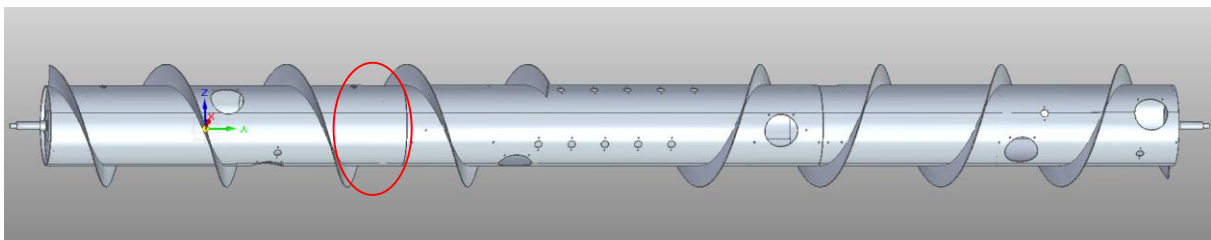
Sele 3.2. Vaade programmis Solid Edge koostatud mudelile, tähistatud on deformatsiooni asukoht

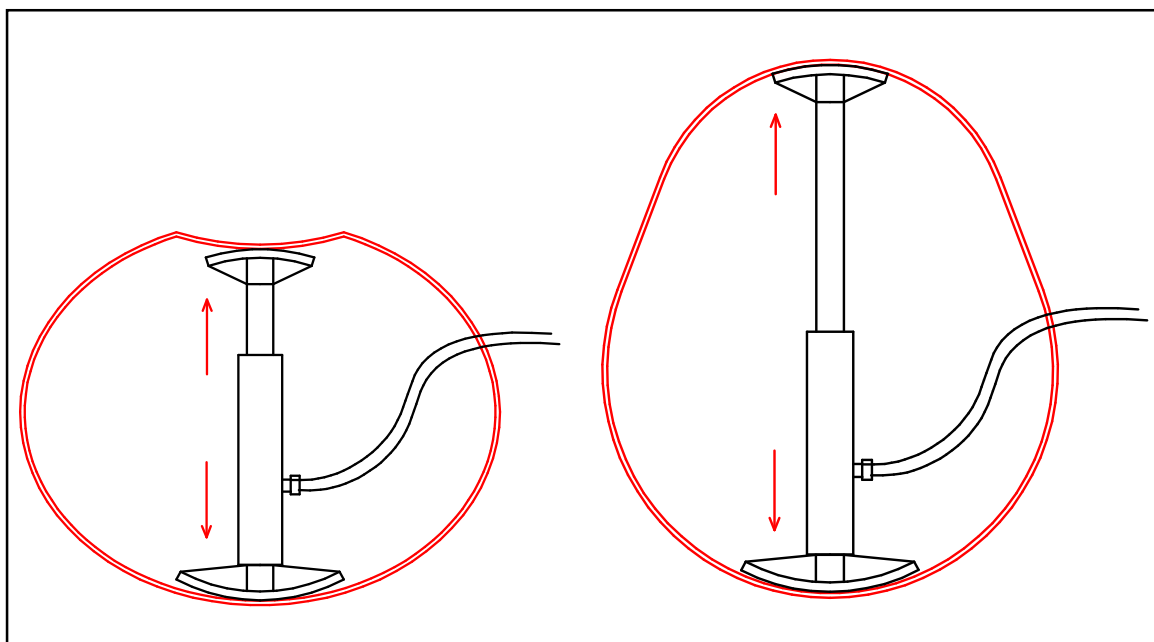
Sele 3.15. Vaade õgvendusprotsessile, kujutised on paremini visualiseerimise eesmärgil esitatud ülivõrdes

Väiksema pindalaga õgvendustallaga tekitatakse plastse deformatsiooni alas korpuse seina materjalis paindepingeid suunaga seest välja ehk vastupidiselt võõrkehaga kokkupuutel tekkinud suunale. Deformatsioon surutakse seest välja mitme siirdega, järk järgult, et vältida materjali väljavenitamist. Sellest tulenevalt on tegu täpsust-, kannatlikkust- ja kogemusi nõudva tööoperatsiooniga. Õgvendamise eesmärk on taastada korpuse esialgne kuju. Õgvendamise käigus kasutatakse väiksema raadiusega deformatsioonide õgvendamiseks ka vasara abi. Vasaraga õgvendamisel kasutatakse keskmise suurusega õgvendustalda, mis on mõõtmelst suurem ja massi poolest raskem, et õgvendustöö oleks efektiivsem. Vasaraga töötades kasutatakse alasile- ja alasilt möödalöömise tehnikat [22], kus alasi osa täidab õgvendustald. Tehnika peab õgvendama korpuse seina paindedeformatsioonid, vältida tuleb materjali mahulist vähendamist. Pingule venitatud materjal on õgvendustalla pinnal ja selle kõrval kergemini õgvendatav. Tuleb olla väga ettevaatlik, et materjali välja ei venitata, sest selle hilisem kahandamine on aeganõudev protsess, mis ei pruugi õnnestuda.

Venituspainutusega sarnaneb remonditehnoloogia selle poolest, et materjal tõmmatakse kahe talle vahel pingule, mille käigus toimub soovimatute plastsete deformatsioonide välja surumine. Remonditehnoloogia erineb venituspainutusest selle poolest, et materjali plastset venitamist välditakse igal juhul kuna see toob endaga kaasa soovimatuid üldisi kaksikteo korpuse geomeetria muutusi.

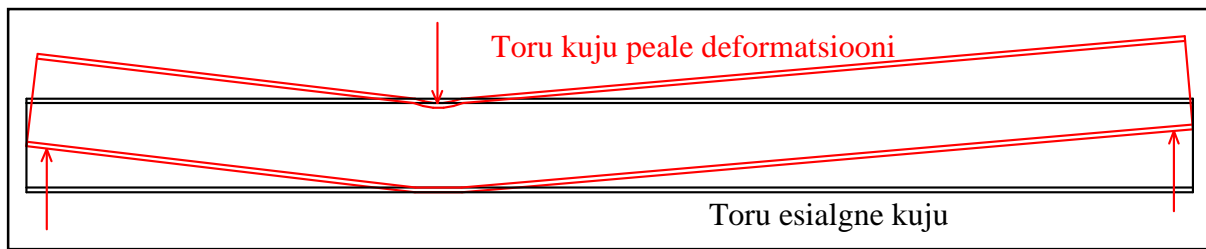
Sele 3.16. Vaade kujutatud korpuse deformatsiooni põhimõtteskeemile

Selel 3.16 on punasega tähistatud võõrkeha poolt põhjustatud plastne deformatsioon, mis tõi endaga kaasa kaksikteo korpuse üldine elastse deformatsiooni, nooltega on tähistatud deformeerumise suund.

Korpuse üldise geomeetria kujuhälbed seisnevad selle elastses deformatsioonis, mille põhjustab plastselt deformeerunud ala. Kujuhälbed muudavad korpuse pöörlemisel selle raskuskeset ja tekitavad viskumist, sest pöörlemistelg ja raskuskeskme telg on üksteise suhtes nihkes. Tasakaalustamata kaksikteoga töötamine toob kaasa vibratsiooni ja olulise koormuse tõusu tugilaagritele. Samuti ei saa selliselt deformeerunud kaksiktigu kasutada sihtesmärgipäraselt, kuna kujuhälbe tõttu ei ole võimalik seda piisavalt täpselt reguleerida heedril paiknevate puhastusplaatide ja heedri põhja suhtes. Koristatud kultuur hakkab ümber korpuse mähkuma (vt alajotis 2.4) või ei toimu selle transportimist keerme ja heedri põhja vahel. Lisaks tekitab tasakaalustamata pöörlev kaksikteo korpuse plastse deformatsiooni alas liigseid pulseerivaid surve- ja tõmbepingeid. Pulseerimine saab toimuma kaksikteo korpuse omakaalu ja tsentrifugaaljõu mõjul.

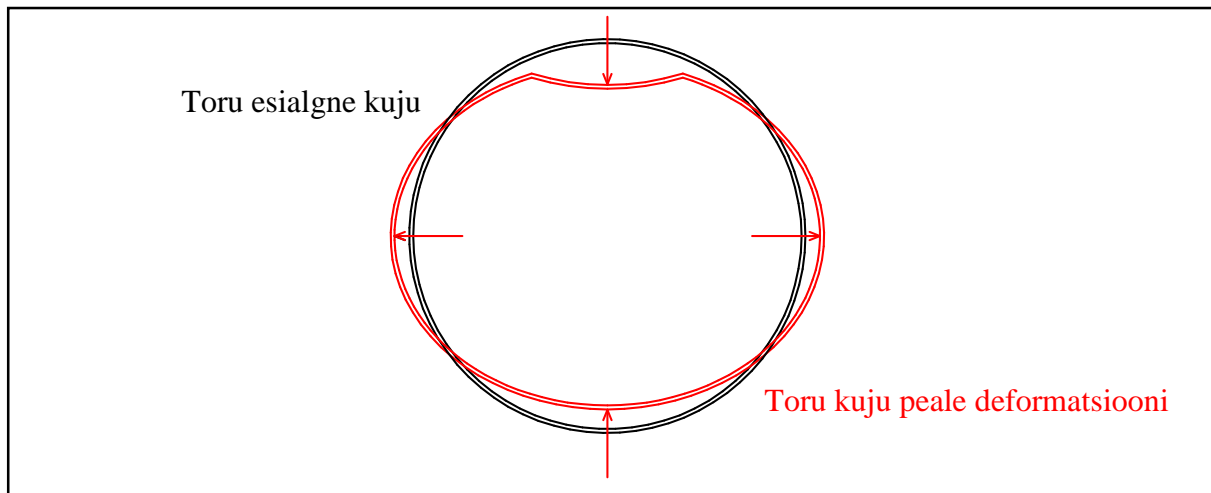
Sele 3.17. Vaade korpuse läbilõike põhimõtteskeemile mõlgi asukohas

Vaadeldes deformatsiooni toru läbilõikes, siis selle tagajärjel toimub samuti toru üldine deformeerumine, mille tagajärjel ei ole ristlõike tasapinnas tegu enam kujutletava rõngaga vaid see sarnaneb ellipsiga. Toruristlõikekuju muutus on toodud selel 3.17, kus punasega on tähistatud võõrkeha poolt põhjustatud kaksikteo korpuse üldine deformatsioon ja nooltega on tähistatud deformeerumise suund.

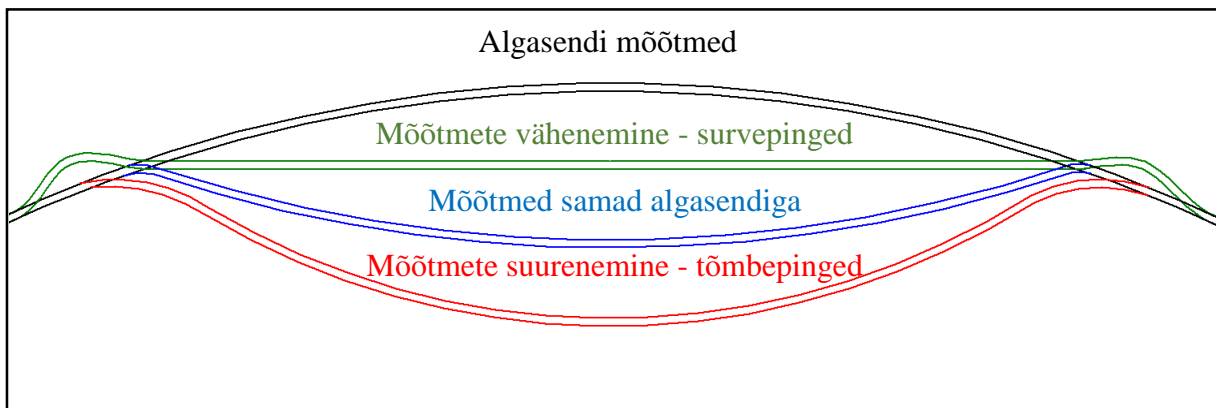
Sele 3.18. Vaade erinevate deformatsiooni astmete põhimõtteskeemile läbilõikepinnas

Deformatsiooni ulatusest sõltub kas tegu on pleki kokku surumisega või välja venitamisega. Kaksikteo korpuse deformatsioonide erinevate astmete kujutamine on toodud seel 3.18. Kui korpuse välisel pinnal on visuaalselt võimalik tuvastatav deformatsioon, siis tegelikult alles väga ulatuslikud on sellist tüüpi deformatsioonid mille juures tekib materjali venimine.

Pingete tekkimine plastse deformatsiooni piirkonnas sõltub lehtmaterjali mõõtmetest peale jääkdeformatsiooni. Kui ala mõõtmed vähenevad, siis kutsus see materjalil esile survepingeid, kui suureneb, siis tõmbepingeid.

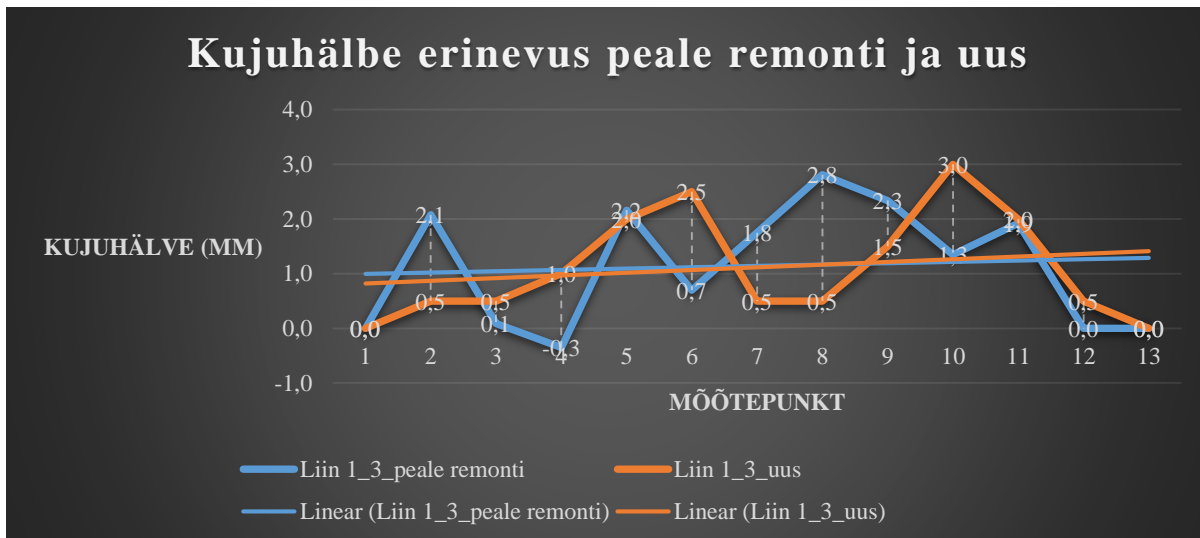
Sele 3.24. Mõõtmise tulemuste vahed enne- ja peale remonti liinidel 1 ja 3

Liin/Punkt	1	2	3	4	5	6	7	8	9	10	11	12	13
Liin 1_3_peale remonti	0,0	2,1	0,1	-0,3	2,2	0,7	1,8	2,8	2,3	1,3	1,9	0,0	0,0
Liin 1_3_uus	0,0	0,5	0,5	1,0	2,0	2,5	0,5	0,5	1,5	3,0	2,0	0,5	0,0

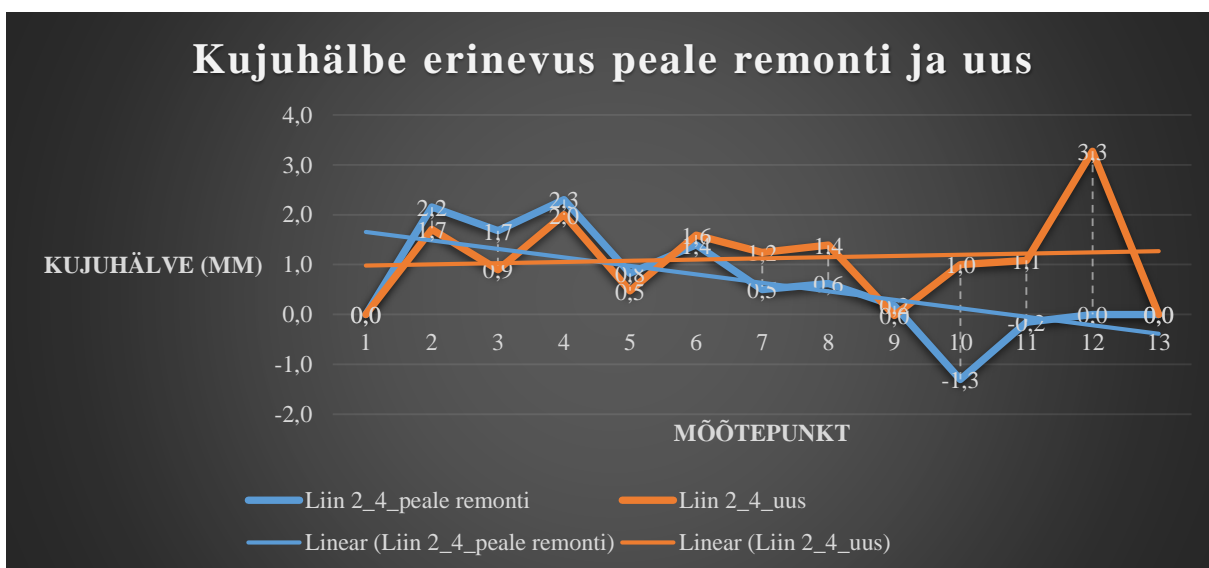
Sele 3.25. Mõõtmise tulemuste vahed enne- ja peale remonti liinidel 2 ja 4

Liin/Punkt	1	2	3	4	5	6	7	8	9	10	11	12	13
Liin 2_4_peale remonti	0,0	2,2	1,7	2,3	0,8	1,4	0,5	0,6	0,2	-1,3	-0,2	0,0	0,0
Liin 2_4_uus	0,0	1,7	0,9	2,0	0,5	1,6	1,2	1,4	0,0	1,0	1,1	3,3	0,0

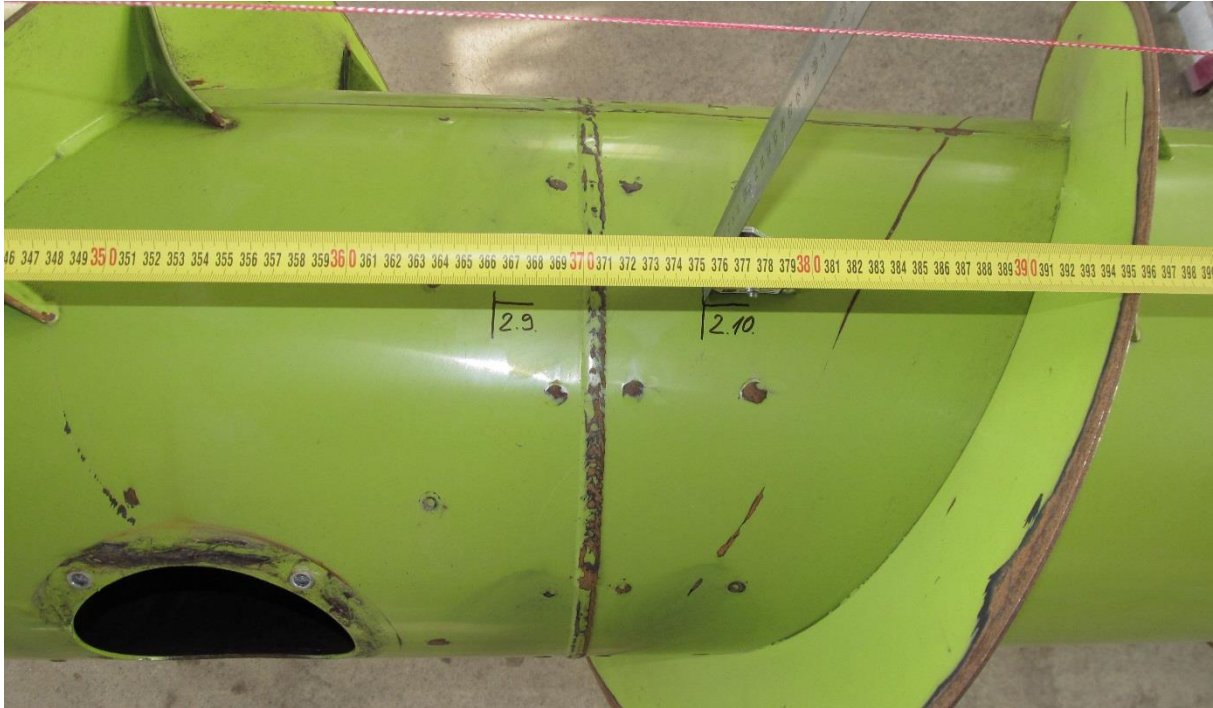
Sele 3.26. Vaade mõõtepunktile 9 ja 10 liinil 2

Kaksikteo koostamise kvaliteeti hinnates oli tähelepanuväärne torude omavaheline koostamise täpsus, kus torude otsad olid üksteise suhtes silmaga nähtavalt erineval kõrgusel kokku keevitatud. Näitena on seledel 3.26 ja 3.27 toodud liinil 2 paiknevad mõõtmispunktid 9 ja 10.

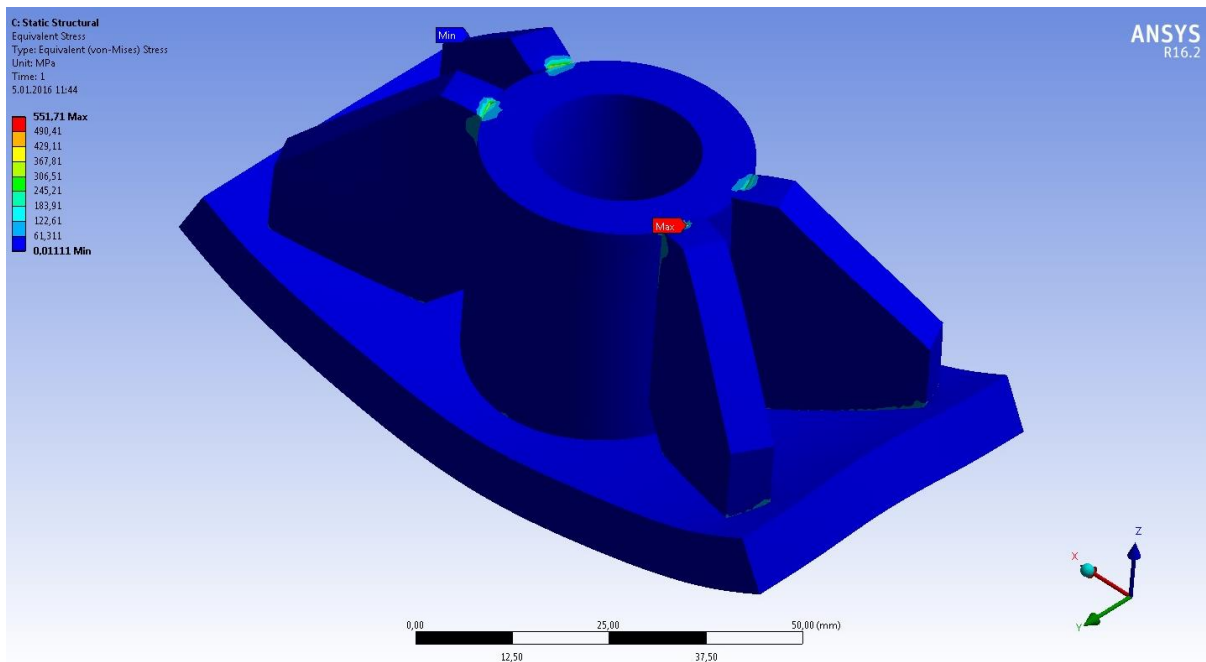
Sele 5.6. Vaade programmis Ansys R16.2 tehtud õgvendustalla koormusanalüüsi tulemusele

Programmis Ansys tehtud koormusanalüüsi tulemus on esitatud seel 5.6, mille põhjal tekivad maksimaalsed pinged tugevdusribide ja juhiku liitekohtadesse selle otspinna ligidal. Tegu on plaadilt ribidele ülekantava koormusega, mis avaldub kontaktpinges 552 MPa. Suurimad pinged nimetatud piirkonnas saavad tekkida kõige suurema plaadi mõõtmetega toetustallal, mida tõendas ka analüüs seel 5.7, sest jõuõlg on sellisel juhul kõige pikem. Pinged tugitalla samas piirkonnas on kuni 776 MPa. Põhiline osa koostu materjalis esinevatest pingetest jäävad vahemikku 0,01...86 MPa.

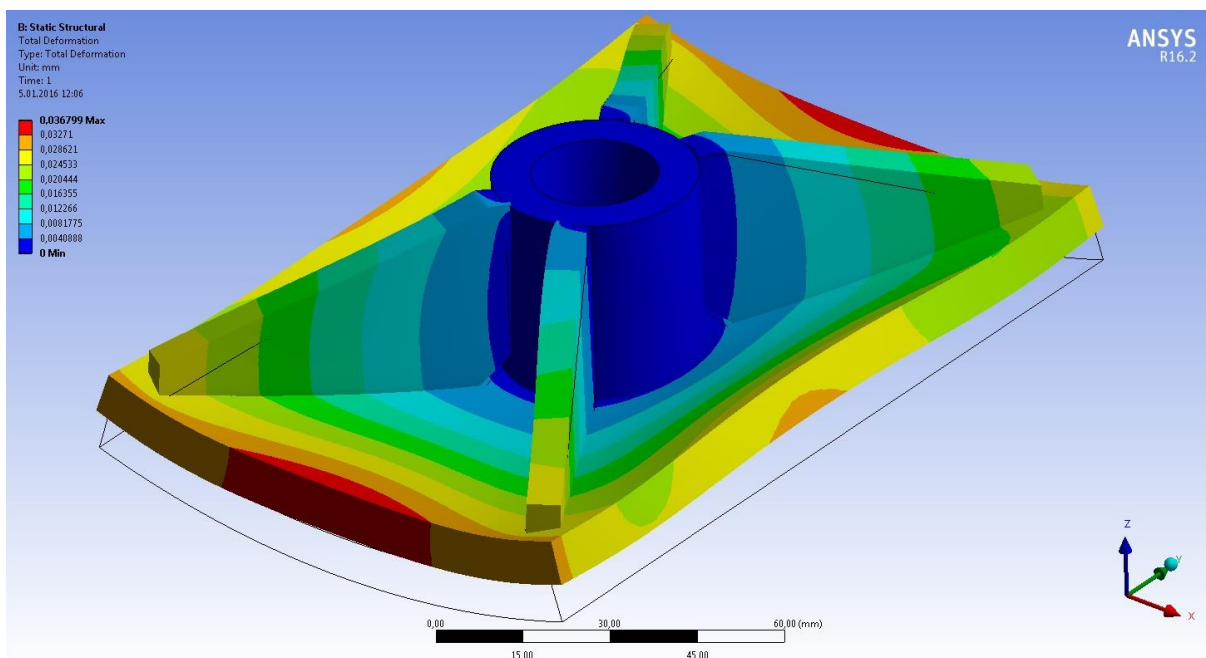
Sele 5.8. Vaade programmis Ansys tehtud toetustalla deformatsiooni tulemusele, musta raamiga on tähistatud talle esialgne kuju. Deformatsioon on välja toodud parema visualiseerimise eesmärgil ülivõrdes

Programmis Ansys vaadeldi ka taldadele tekkivaid tõenäolisi deformatsioone, mille ulatus on tühine (vt sele 5.8). Kõige suurema deformatsiooniulatusega 0,04 mm oli arusaadavalt toetustald, kuna selle jäikusribide vahelina ala oli kõige suurem.
