**VANA-TARTUMAA VESIVESKITE TEHNILISE
SEISUKORRA HINDAMINE, PARANDUS- JA
KASUTUSETTEPANEKUD**

**BUILDING CONDITION EVALUATION OF WATERMILLS OF HISTORICAL
TARTU COUNTY, PROPOSALS FOR IMPROVEMENTS AND USAGE**

Magistritöö
Tööstus- ja tsiviilehituse erialal

Tartu, 2015

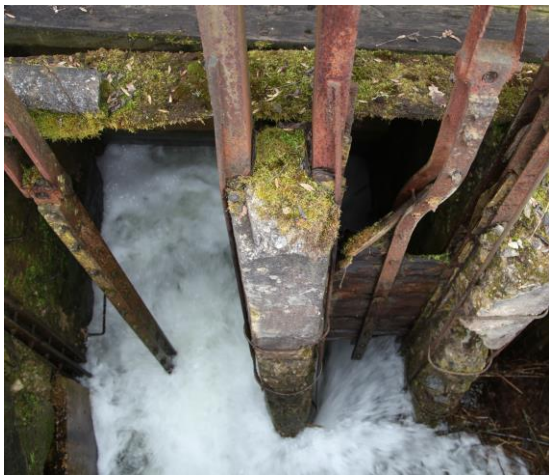
Veski keskosa läbiv veekanal toimib endiselt (pilt 10). Kanalis on kaks veeturbiini, mille võllid on praeguseks kinni betoneeritud¹. Säilinud on viljaveski osa pööningul paiknev kotivinn. Lambavilla töötlemiseks on veskis hulk seadmeid, millest vanemad on ehitatud 20. sajandi alguses, uuemad pärinevad 1960. aastatest.

Pilt 10. Veskit läbiv veekanal

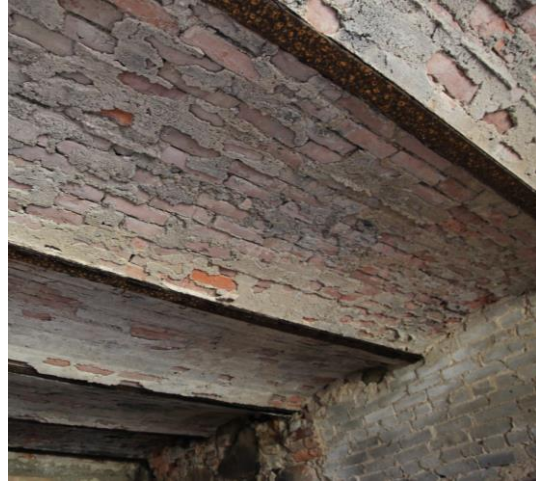
Keldri osale, välja arvatud veekanali osale, on valatud betoonpõrand. Veekanali osa on Nõukogudeaja lõpus pinnasega täidetud¹. Kanali kaudu tungib suurvee ajal keldrisse vesi. Kanali kohal on keldril terastaladel tellistest võlvlagi (pilt 16). Hoone ülejäänud vahelaed toetuvad 300x300 mm ristlõikega puittaladele, põrandad on 300 mm laudisega. Puitvahelaed on lagunenuid kandeseinte tõttu kohati kaldu vajunud. Keldri vahelagedel ja elamuosa pööningu vahelaed on talastikul ja põrandalaudadel niiskuskahjustusi. Üks elamu vahelaed tala on pooleks murdunud. Elamuruumide lagi on krohvitud, krohv on ulatuslikult maha pudenenud (pilt 15).

Pilt 16. Völvlagi veekanali kohal

Omaniku sõnul kavatseb ta hoone keskosa läbiva kanali ruumi põranda betoneerida, kuna sealtkaudu tungib suurveega keldrisse enamus niiskust¹. Kuna vesi tuleb hoonesse läbi vana kanali, oleks mõistlik põranda alla paigaldada ka drenaaž, mis juhiks vee läbi hoone. Aluspõranda alla tuleb kindlasti teha korralik hüdroisolatsioon. Hinnata tuleb keldri vahelaetalade kandevõimet, kuna need on ulatuslike niiskuskahjustustega, ning välja vahetada mädanikkahjustustega põrandalauad. Elamuosa kahjustunud vahelaetalad tuleb proteesida ja osaliselt ka tervenisti välja vahetada.

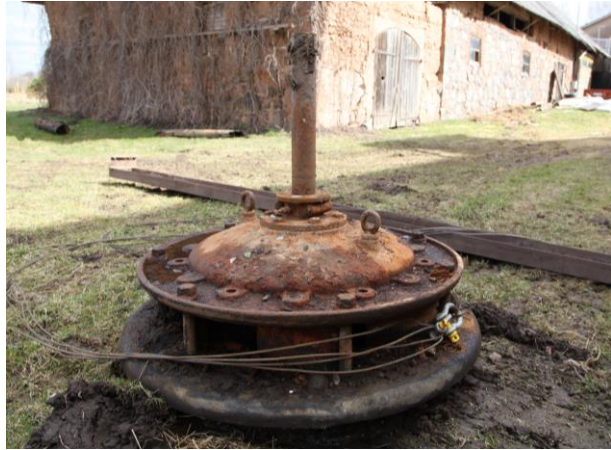
Veski turbiin kaevati välja ja tõsteti hoonest välja 2015. aasta kevadel (pilt 20). Keldris on säilinud mõned veski puidust plokid. Säilinud on ka kaks betoonist veskikivi.

Pilt 19. Toitekaabel on toodud kõrvalhoonest **Pilt 20.** Turbiin

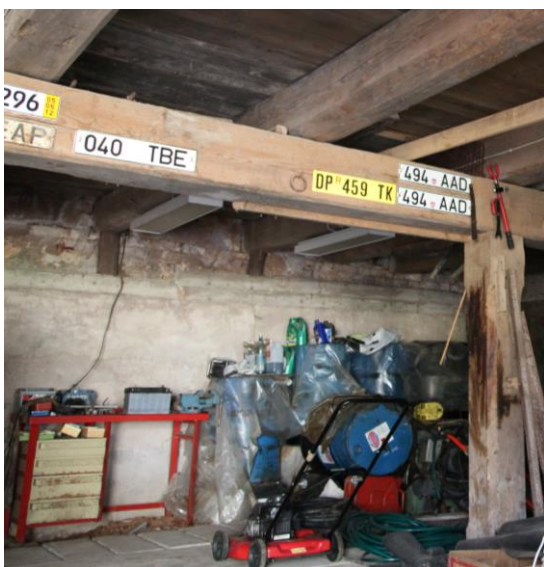
Pilt 24. Garaaži vahelagi, betoonist tugisein

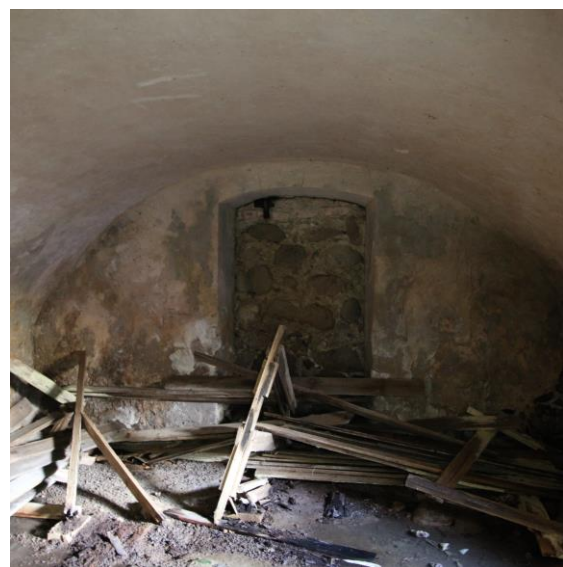
Veskiosa soklikorrus on kasutusel garaažina ja sinna on valatud betoonpõrand. Veekanali ruumil ja elamu keldritel on muldpõrandad. Hoovipoolse keldri lagi on tellistest laotud ja osaliselt krohvitud silindervõlv (pilt 25). Paisjärvepoolsel keldril ja garaažil on puitvahelaed. Laudpõrandad on toetatud 250x300 mm ristlõikega puittaladele, mis on garaaži osas keskelt omakorda toetatud 280x330 mm ristlõikega ematalaga ja puitpostiga (pilt 24). Nagu eelpool mainitud, on talade otsad mädanenud ja talad uuesti toetatud. Veskiosa pööningu vahelaed on toetatud ematalaga sarnaselt garaaži vahelaele. Ematala on otsaseinas ära mädanenud, ning see on veekanali ruumi jagu lühemaks lõigatud. Elamuosa pööningu vahelagi on kaetud poola laudisega ja värvitud.

Pilt 25. Võlvlaega kelder

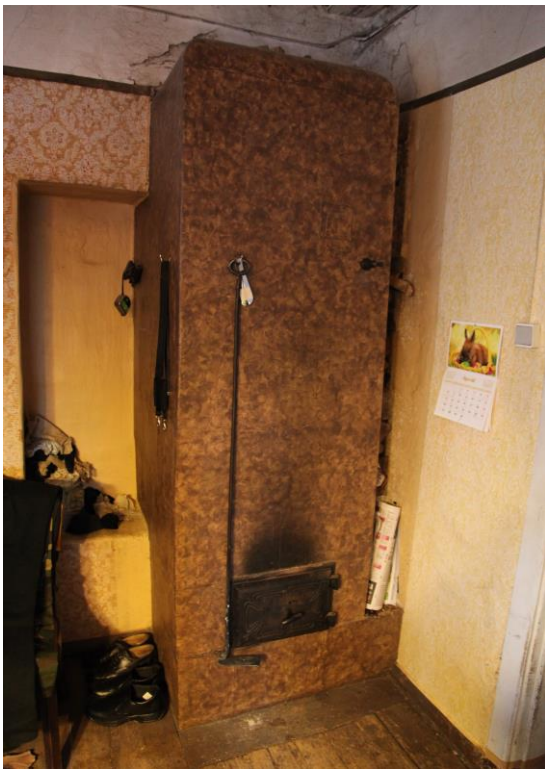
Elamu osal on üks korsten, mis on rahuldavas seisukorras. Silikaattellistest korstnapitsil on välised pinnakahjustused. Elutoas paiknev kahhelahi (pilt 28) ja köögis paiknev pliit on välisel vaatlusel heas seisukorras.

Pilt 28. Kahhelahi

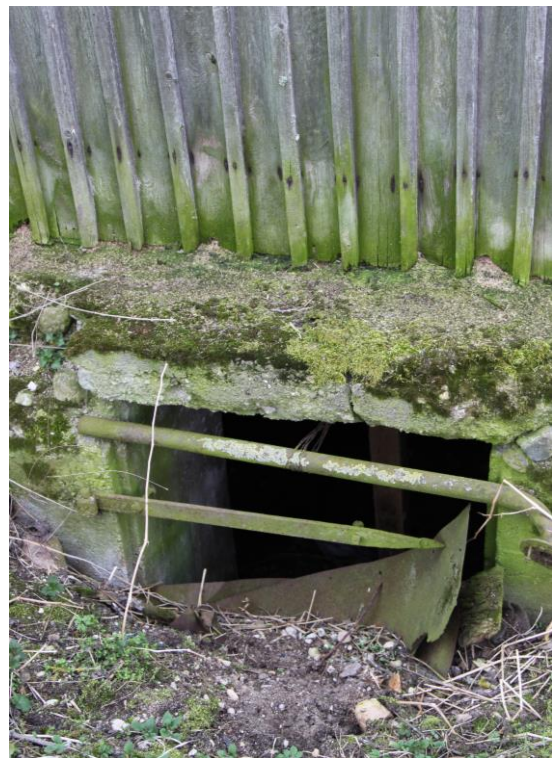
Pilt 32. Ukseava soklis

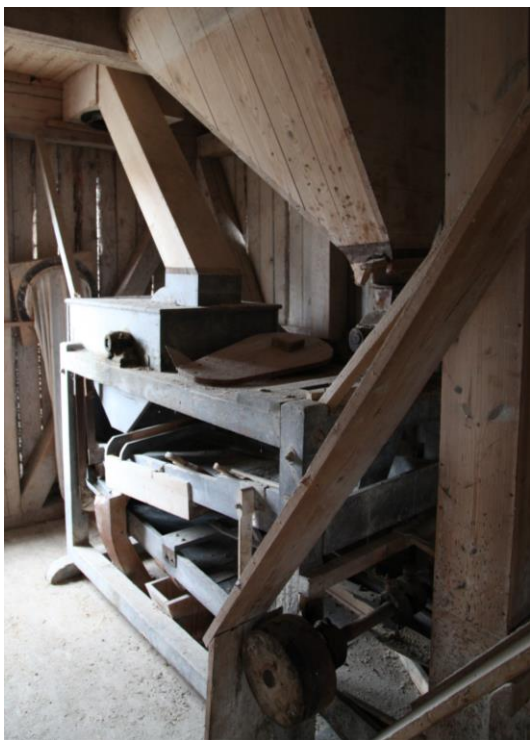
Säilinud on turbiin koos võlli ja plokkidega. Siseseadmetest on säilinud kaks kivitõrt, kolm paari veskikive, kaks kolu, üks hilisem elektrimootoriga püüvalts, puust tangumasin (pilt 37), kroovmasin ja puust elevaatorid. Läbi kolme vahelae on ehitatud elektrimootori jõul töötav kotivinn.

Pilt 37. Tangumasin

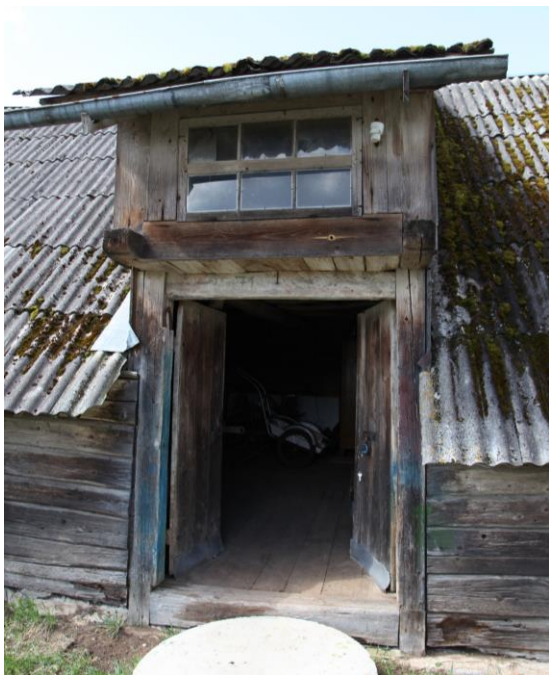
Eterniit katusekate on sammaldunud ja mõningate lekkekohtadega. Harja katab harjaplekk, otsalauad on kahjustunud ja suures osas lahti või ära kukkunud. Vihmaveerenn on paigaldatud hoovipooles ukse kohale, puudu on vihmaveetoru.

Pilt 44. Hoovipoolne sissepääs

Katusekate tuleb samblast puhastada ja lekkekohtades eterniitplaadid välja vahetada. Paigaldada tuleb uued otsalauad. Hoovipoolse sissepääsu kohal olevale vihmaveerennile tuleb paigaldada vihmaveetoru ning juhtida vesi hoonest eemale.

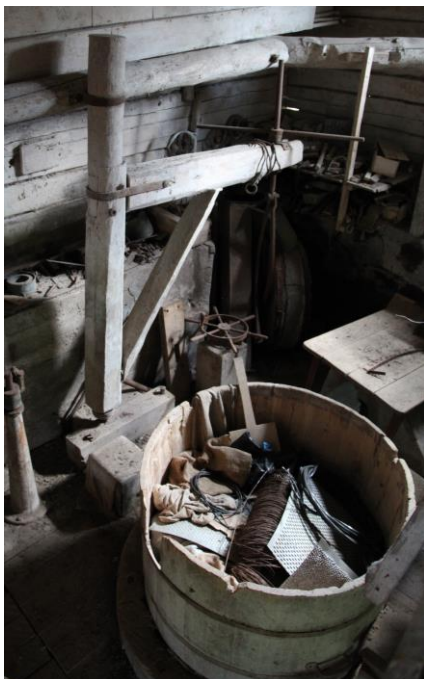
Säilinud on veekanal ja kaks turbiini koos völlide ja ülekandehammasratastega. Siseseadmetest on säilinud kivitõrs, kaks paari veskikive, telfer, tangumasin, kruubikoorija, haamerveski, puust elevaatorid ja kotivinn (pilt 46; 47)

Pilt 46. Kivitõrs ja telfer

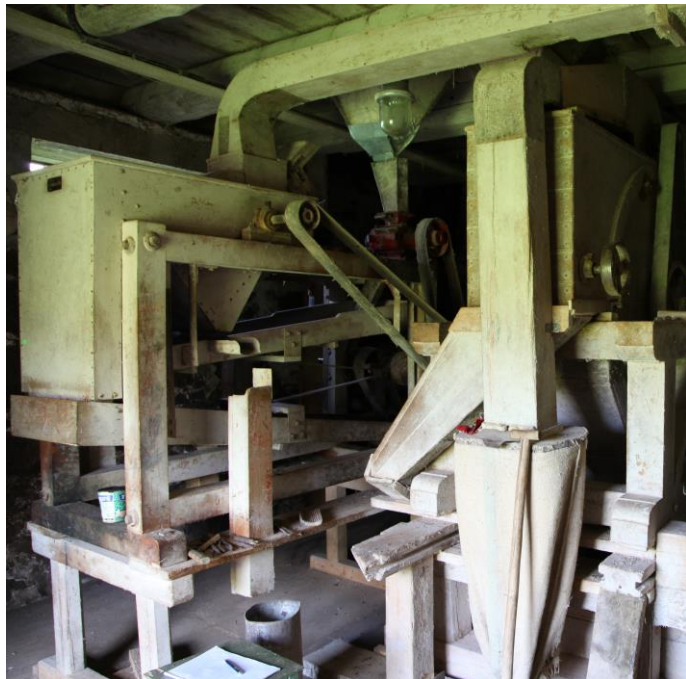
Pilt 47. Tangumasin (vasakul) ja kruubikoorija
