TALLINNA TEHNICAÜLIKOOL  
INSENERITEADUSKOND  
Ehituse ja arhitektuuri instituut

## KAEVULUUKIDE ÜMBRUSES TEKKIVATE DEFEKTIDE ANALÜÜS

### ANALYSIS OF DEFECTS IN THE SURROUNDINGS OF WELLS MAGISTRITÖÖ

Üliõpilane: Rene Tuvikene  
/nimi/

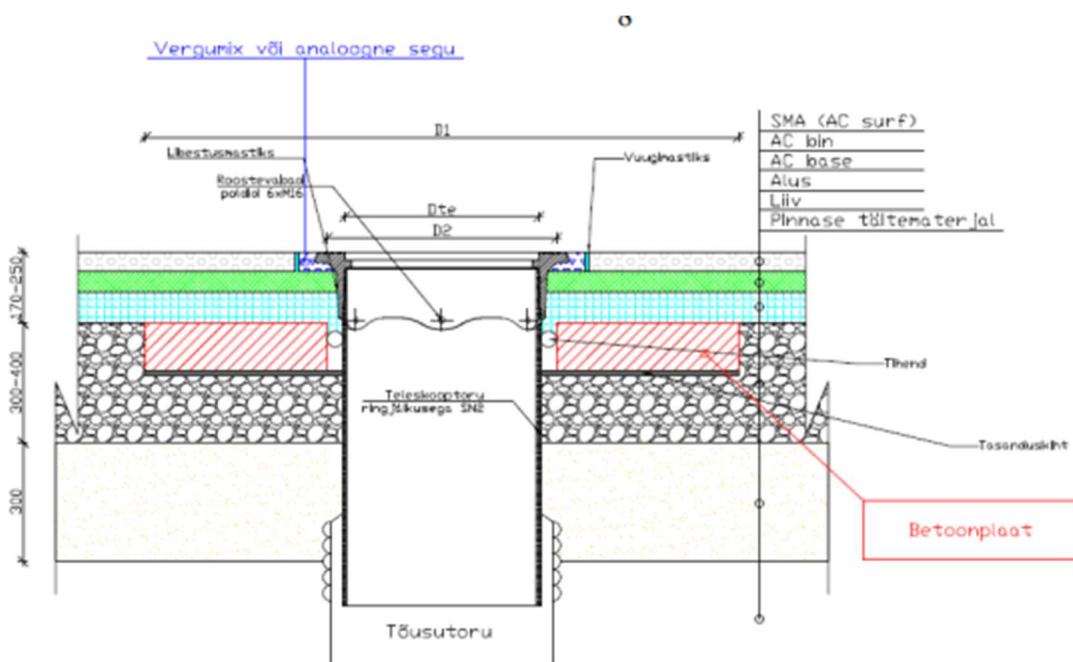
Joonis 4. Kaevupäise tõstmine läbi valminud ülemise asfaltbetoonkatte kihi ning kaevupäise ümbruse täitmine Vergumix Bitulan AC või analoogse seguga <sup>(7)</sup>

Kattekihtide ebatasus võib tekkida ehitustööde käigus kasutatud valedest tehnoloogilistes võtetest või kaevu ja tema paiknemise eripärast tingituna. Juhul kui tööde tulemusena on tekkinud kõrvalekalle Majandus- ja taristuministri määrusest nr 101 on mõistlik kasutada tasasuse defekti likvideerimiseks Vergumix Bitulan või analoog tehnoloogiat. Vergumix Bitulan või analoog tehnoloogia võimaldab kaevu ümbruses katendi minimaalses mahus ümber tegemisel tagada määrus nr 101 nõutud tingimused. Selleks et tagada määruses nõutud piirarvud, tuleb kaevu ümbrus lahti piigata ning kaev tuleb reguleerida vastavusse määrusega. Peale kaevu reguleerimist korrektsele kõrgusele ja tema fikseerimist saab alustada Vergumix Bitulan või analoog tootega kaevu ümbruse täitmist.

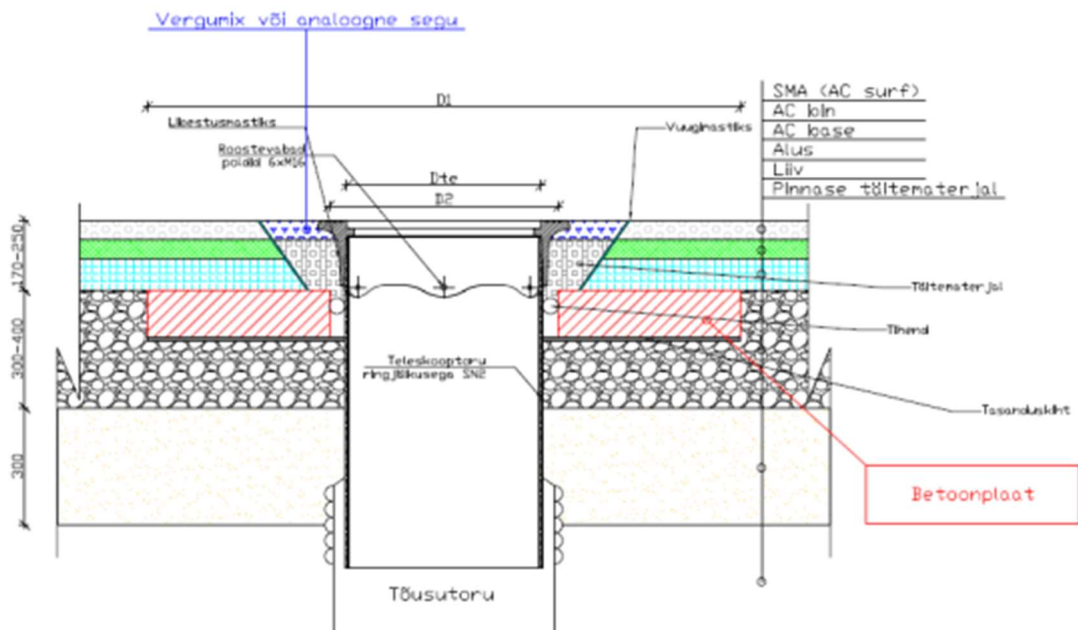
Joonis nr 5. Kaevupäise tõstmine läbi kõikide asfaltbetoonkatte kihtide ning kaevupäise ümbruse täitmine Vergumix Bitulan AC või analoogse seguga <sup>(7)</sup>

Mõningatel juhtudel võib töö käigus selguda, et mõni kaev on jäänud asfaltbetooni kihtide alla ning ka sellisel juhul on võimalik kaevupäise ülestõstmisel kasutada Vergumix Bitulan AC või analoogset segu. Vergumix Bitulan AC tagab selle, et uuele kattele ei tekitataks uusi vuuke. Näiteks Tallinna linnas on nõue et kaevu tõstmisel asfaltbetooni alt katte pinda peab asfaltbetooniga taastamisel katte pealispinna taastama tänava teljel olevast vuugist tänava ääreni. Vergumix Bitulan AC või analoog toote puhul piisab kaevuümbruses tehtavatest töedest.

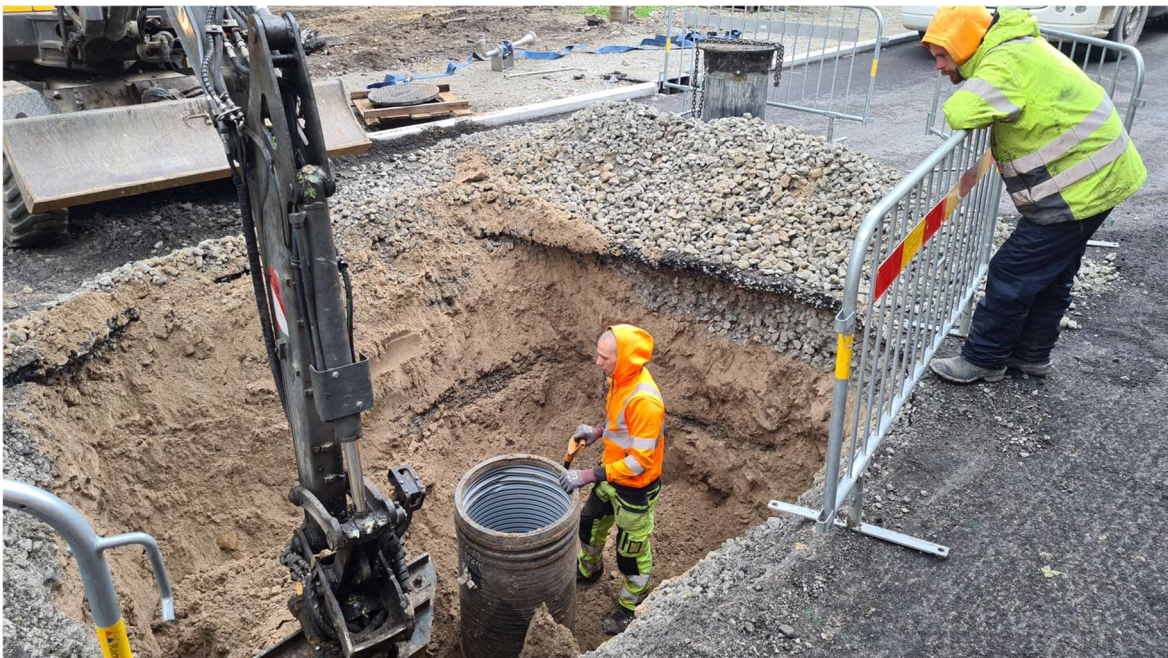
Lisa 1 Kaevu kapitaalne parandamine

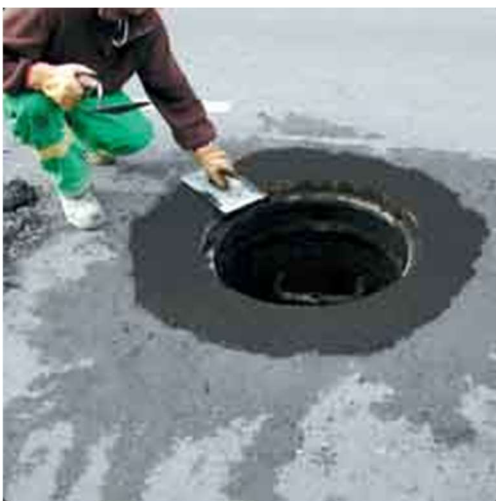
Lisa 2 kaevu parandamine Vergumix Bitulan AC või analoog tehnoloogial
