HARJU SEINA JA SAEPURUTÄIDISEGA KARKASSIGA SEINTEGA VÄIKEELAMU ENERGIATÕHUSUSE PARANDAMINE

ENERGY EFFICIENCY IMPROVEMENT OF A SMALL RESIDENTIAL BUILDING
WITH "HARJU" WALL AND FRAMEWORK WALLS WITH SAWDUST INSULATION

Magistritöö
ehitiste restaureerimise peerialal

Tartu, 2014

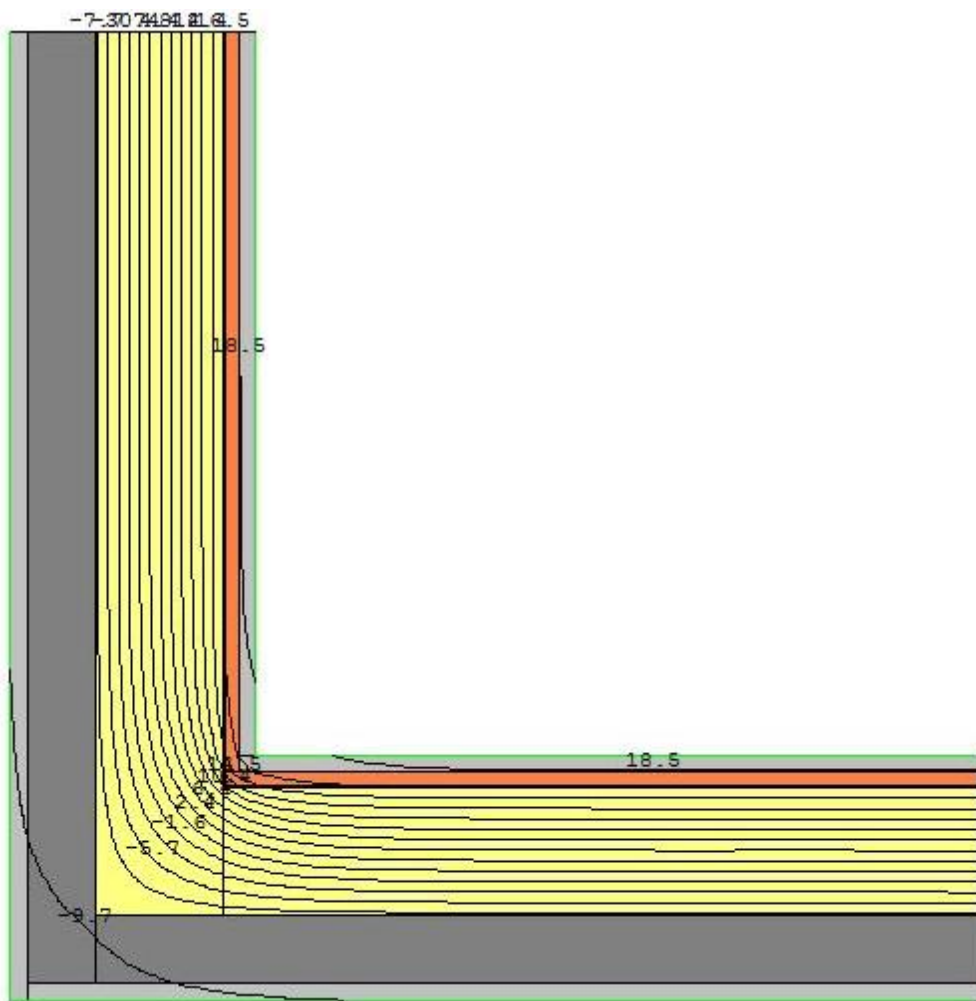
Joonis 10. Harju seina välisnurga külmasild nr. 1 koos samatemperatuurijoontega

Nr.	Külmasild	L_{2D} $W/(m \cdot K)$	U_{11D} $W/(m^2 \cdot K)$	l_1 m	U_{21D} $W/(m^2 \cdot K)$	l_2 m	ψ $W/(m \cdot K)$
1	Harju sein, välisnurk	0,80	0,29	1,29	0,29	1,29	0,05
2	Harju sein, sisenurk	0,86	0,29	1,72	0,29	1,75	-0,14
3	Sokkel	1,24	0,29	1,08	0,32	1,00	0,61
4	Harju sein+ I korruse vahelagi	0,73	0,29	1,30	0,31	1,00	0,05
5	Puitkarkass-sein+ II korruse vahelagi	0,81	0,32	1,21	0,35	1,00	0,07
6	Harju sein+ puitkarkass-sein+ I korruse vahelagi	0,884	0,29	1,00	0,32	1,30	-0,50
			$U_{31D} = 0,32$ $W/(m^2 \cdot K)$		$l_3 = 2,13$ m		
7	Puitkarkass-sein, välisnurk	0,70	0,32	1,00	0,32	1,00	0,06
8	Katuseviil-sein+ katuslagi	0,70	0,32	1,00	0,32	1,00	0,06
9	Puitkarkass-sein+ katuslagi	0,70	0,32	1,00	0,32	1,00	0,06
10	Harju sein+ I korruse vahelagi+ II korruse sein	0,73	0,29	1,30	0,32	1,00	-0,29
			$U_{31D} = 0,32$ $W/(m^2 \cdot K)$		$l_3 = 1,02$ m		
11	Katuslagi+ II korruse vahelagi	1,01	0,32	1,20	0,35	1,25	0,18

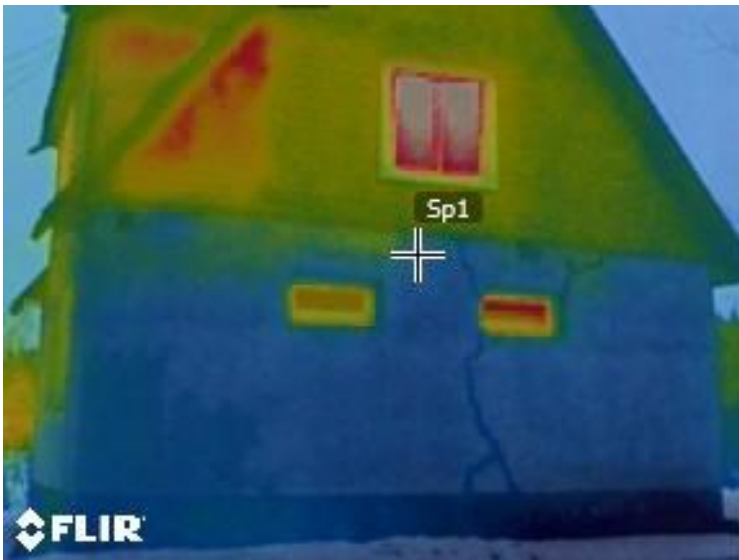
Termofoto 1. Hoone kagukülg

Termovisiooni tulemusena selgus, et hoones on mitmes kohas soojustus ära vajunud (vt. termofoto 1; 2; lisa 4). Kõige kriitilisemad külmasillad ilmsid hoone II korruse köögi sahvris ja panipaigas, kus on vastavalt ka kõige rohkem erinevaid joonkülmasildu. Vastavatest külmasildadest annab aimu ka hallitus ja määrdumine vastava tarindi siseküljel.

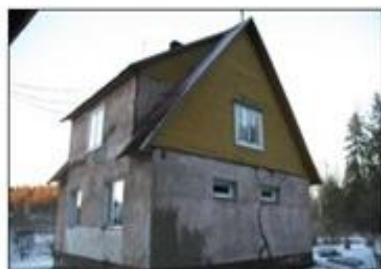
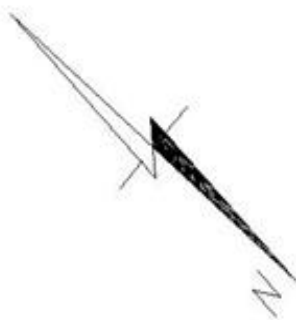
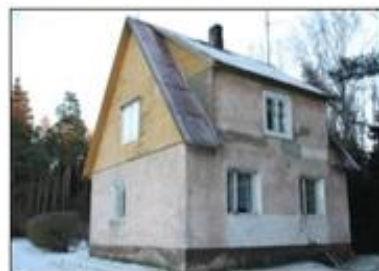
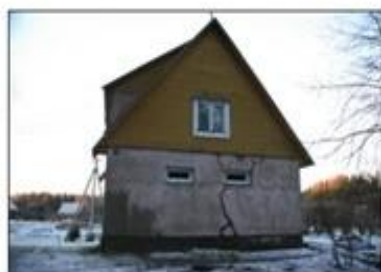
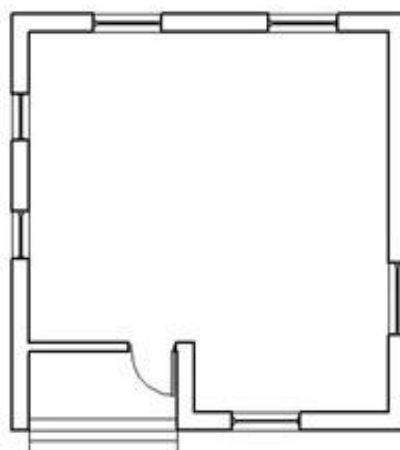
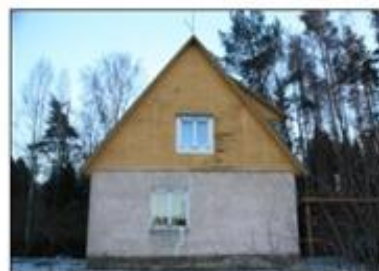
Joonis L1.1. Hoone vaadete skeem

Vundament			
Kahjustus	Põhjus	Parandus	Foto
Peened mõrad sokliosas	Hoone ebäühtlane vajumine	Paranduskrohvimine	Foto L1.1
Krohvikahjustused, sammaldumine	Puudulik vihmaveesüsteem	Rajada vihmaveesüsteem ja korrigeerida maapinna kaldeid juhtimaks sadevesi hoonest eemale	Foto L1.1

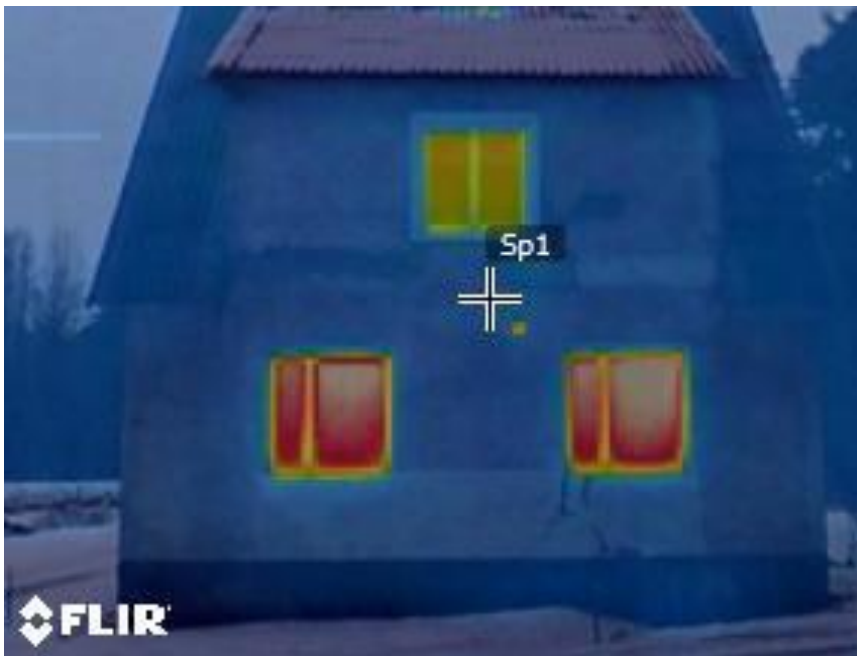
Termofoto L4.1. Hoone edelakülg

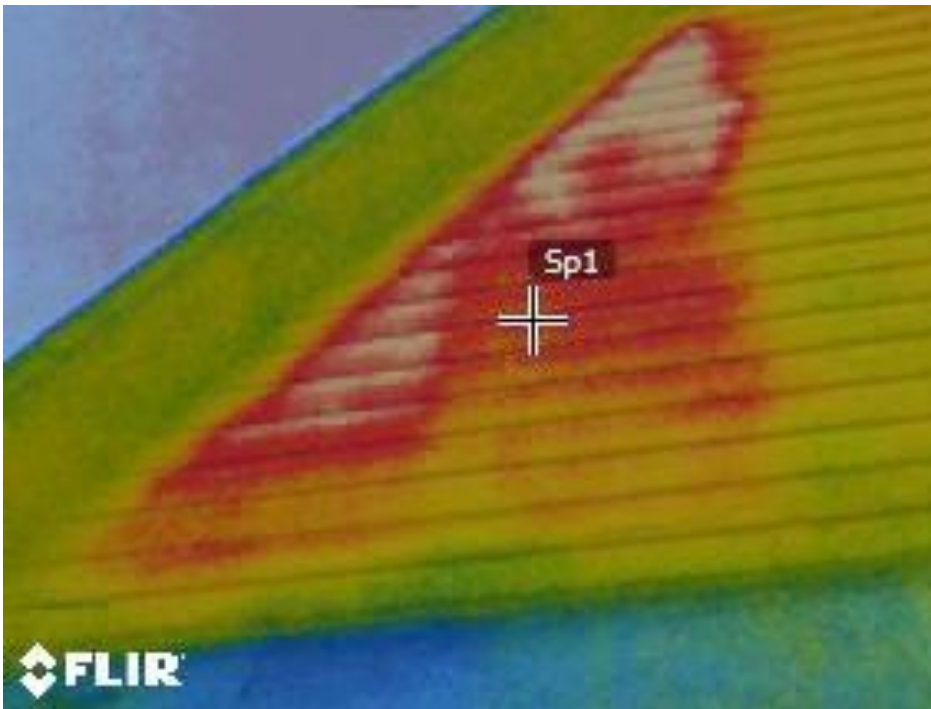
Termofoto L4.3. II korruse sahver hoone kaguküljel

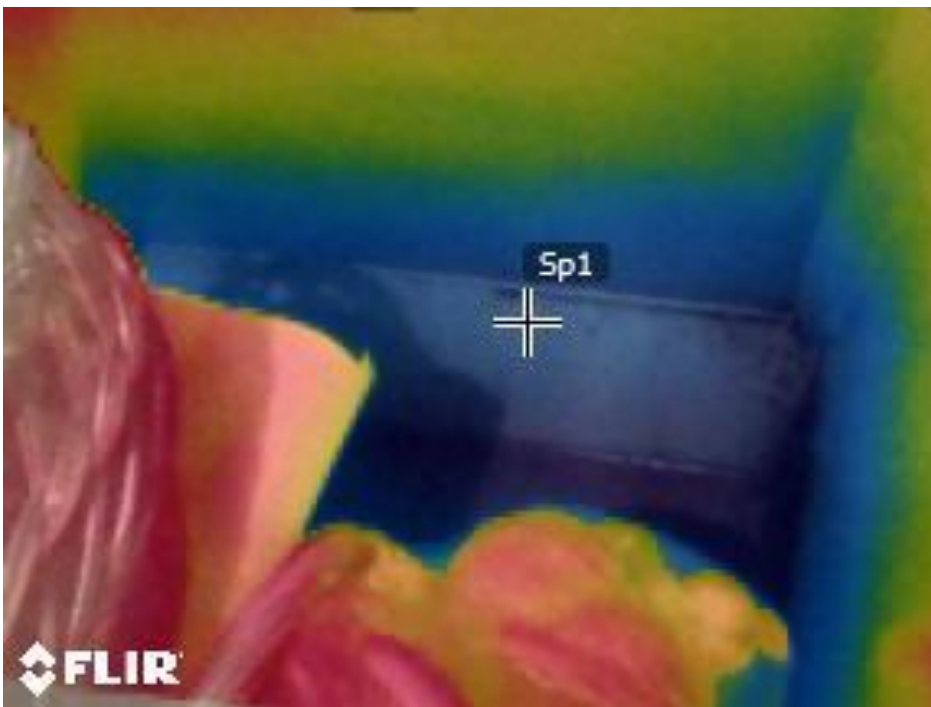
Termofoto L4.4. II korruse sahvi edelanurk seestpoolt
