**KUIGATSI MÕISA VALITSEJAMAJA AJALOO- JA  
EHITUSUURING, KATUSE  
KANDEKONSTRUKTSIOONIDE EKSPERTIIS JA  
KATUSE KONSERVEERIMISE TEGEVUSKAVA**

MAGISTRITÖÖ

Tartu 2021

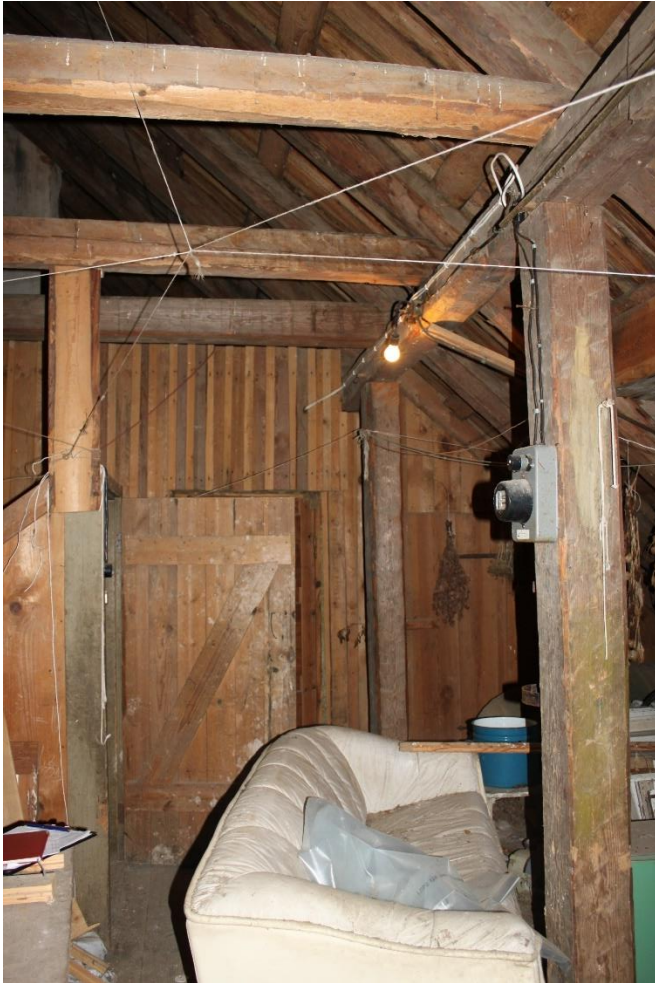
**Foto 5.** Originaalne katusekonstruktsioon. Detsember 2020. Autor: Elo Sinisaar

Hoonel on poolkelpkatus, mille põhiosa kalle on 45 kraadi ning kelpade kalle 40 kraadi. Katusekonstruktsioon on säilinud algupäraselt. Konstruktsiooni moodustab kahetoelise toestikuga süsteem, mille moodustavad käsitsi tahatud sarikad ja toolvärk (foto 5).

Ühenduskohad on kinnitatud hammastappide ja puitnaeltega. Leida on ka üksikuid sepanaelu. Sarikad on 180x155 mm (sammuga 890 kuni 1100 mm) ja 195x170 mm paksused (sammuga 900 kuni 1150 mm). Toolvärgi moodustavad postid 215x180 mm sammuga 2100 ja 2250 mm, kus penn on mõlemast otsast toetatud. Tegu on originaalkonstruktsiooniga, mille sarikad on tähistatud. Katuse kandetarindid on üldiselt hästi säilinud.

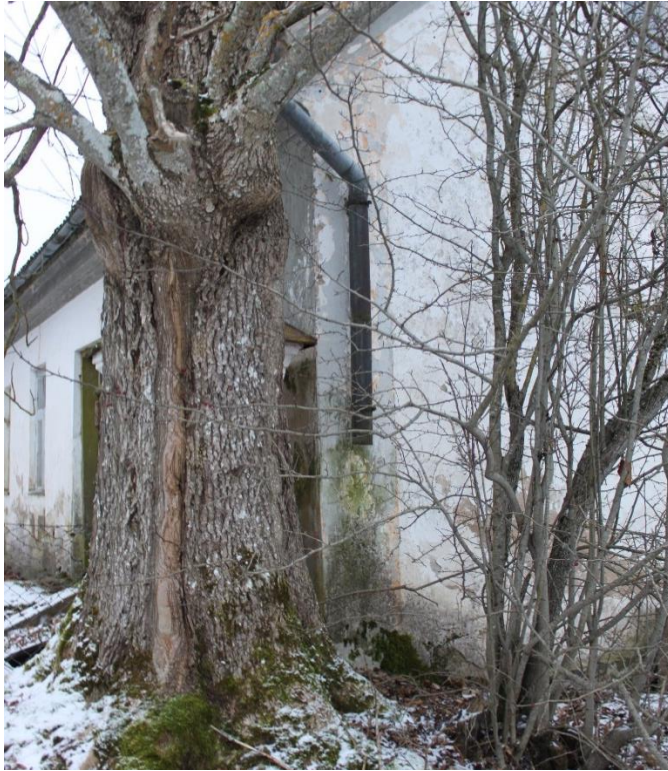
**Foto 3.7.** Loodenurgas kasvav puu ja võsa eemaldada. Amortiseerunud sadeveesüsteem korrastada. November 2020. Autor: Elo Sinisaar

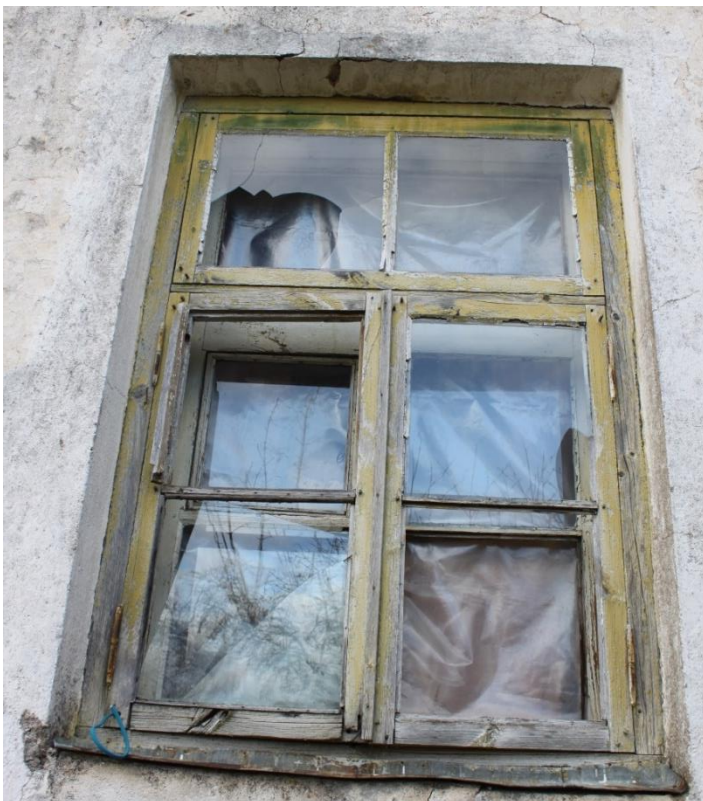
**Foto 3.10.** Lõhutud aknaklaasidega originaalne puitaken A8. Aprill 2021. Autor: Elo Sinisaar

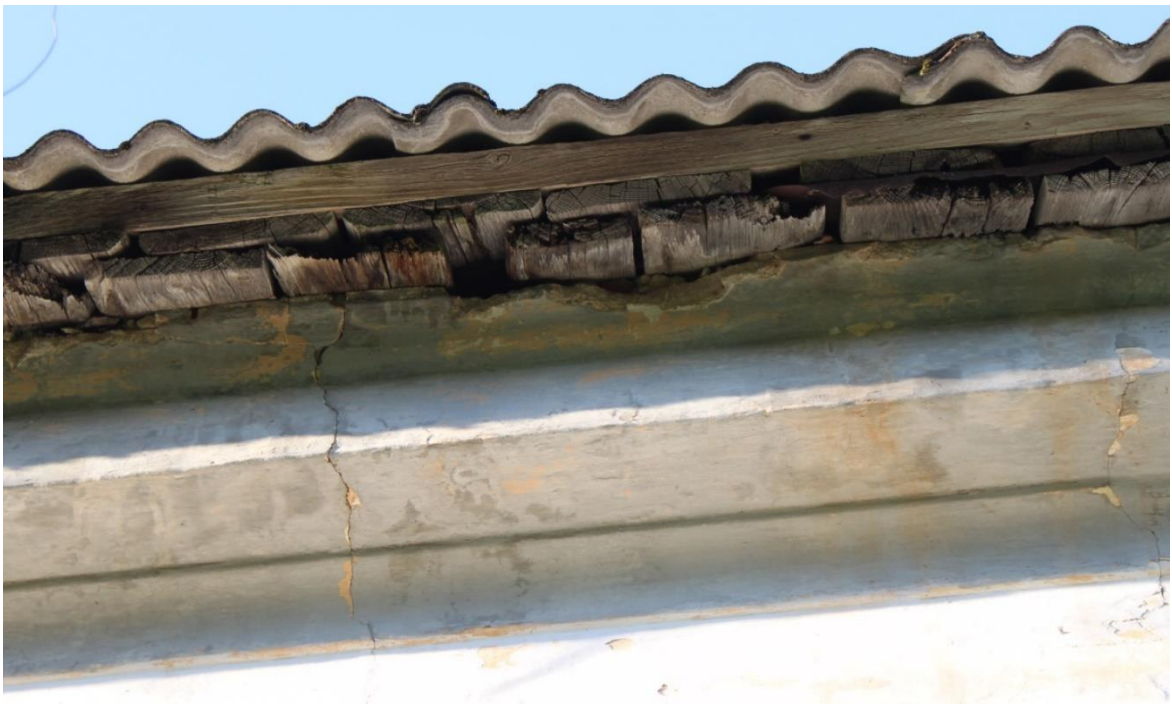
**Foto 3.11.** Originaalne kahekordne püstlaudis katusekatte all. Mai 2021. Autor: Elo Sinisaar

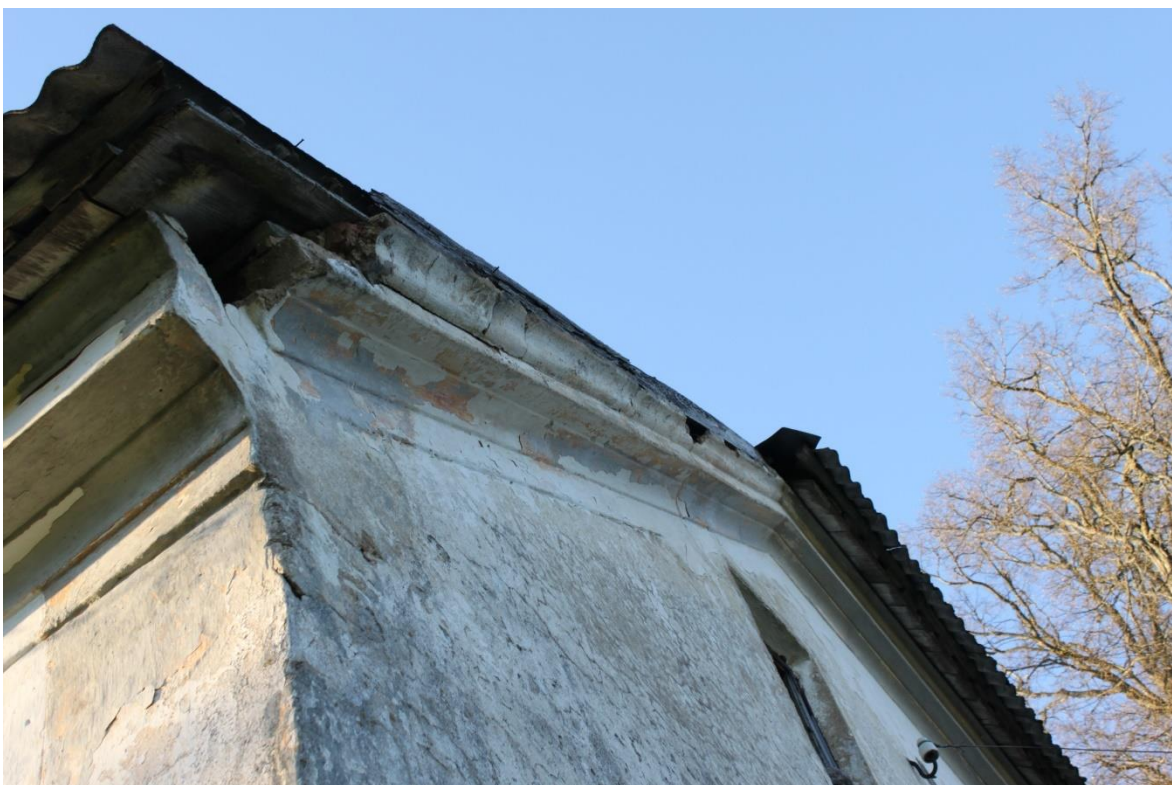
Räästaplekkide (osalise) puudumise tõttu on kahjustunud karniisid. Karniise on kahte profiili. Nende taastamisest on lähemalt kirjutatud peatükis 4.1.6.

**Foto 3.12.** Hoone idapoolse fassaadi karniis. Mai 2021. Autor: Elo Sinisaar

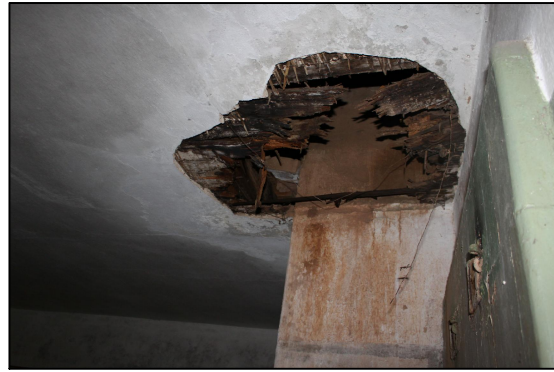
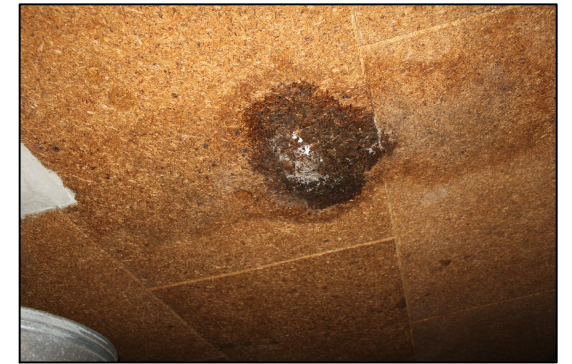
Töö: Inventariseerimine			Objekt:	Kuigatsi mõisa valitsejamaja		
	Nimi	Allkiri	Kuupäev	Nimetus:	Katusekandjate plaan Kahjustused		
Koostas	Elo Sinisaar		13.05.21				
Juhendas	Jiri Tintera						
TalTech Tartu kolledž				Leht:	14	Lehti:	26
				Mõõtkava:	1:100

Avariiline vahelagi

Nähtava niiskuskahjustusega vahelagi

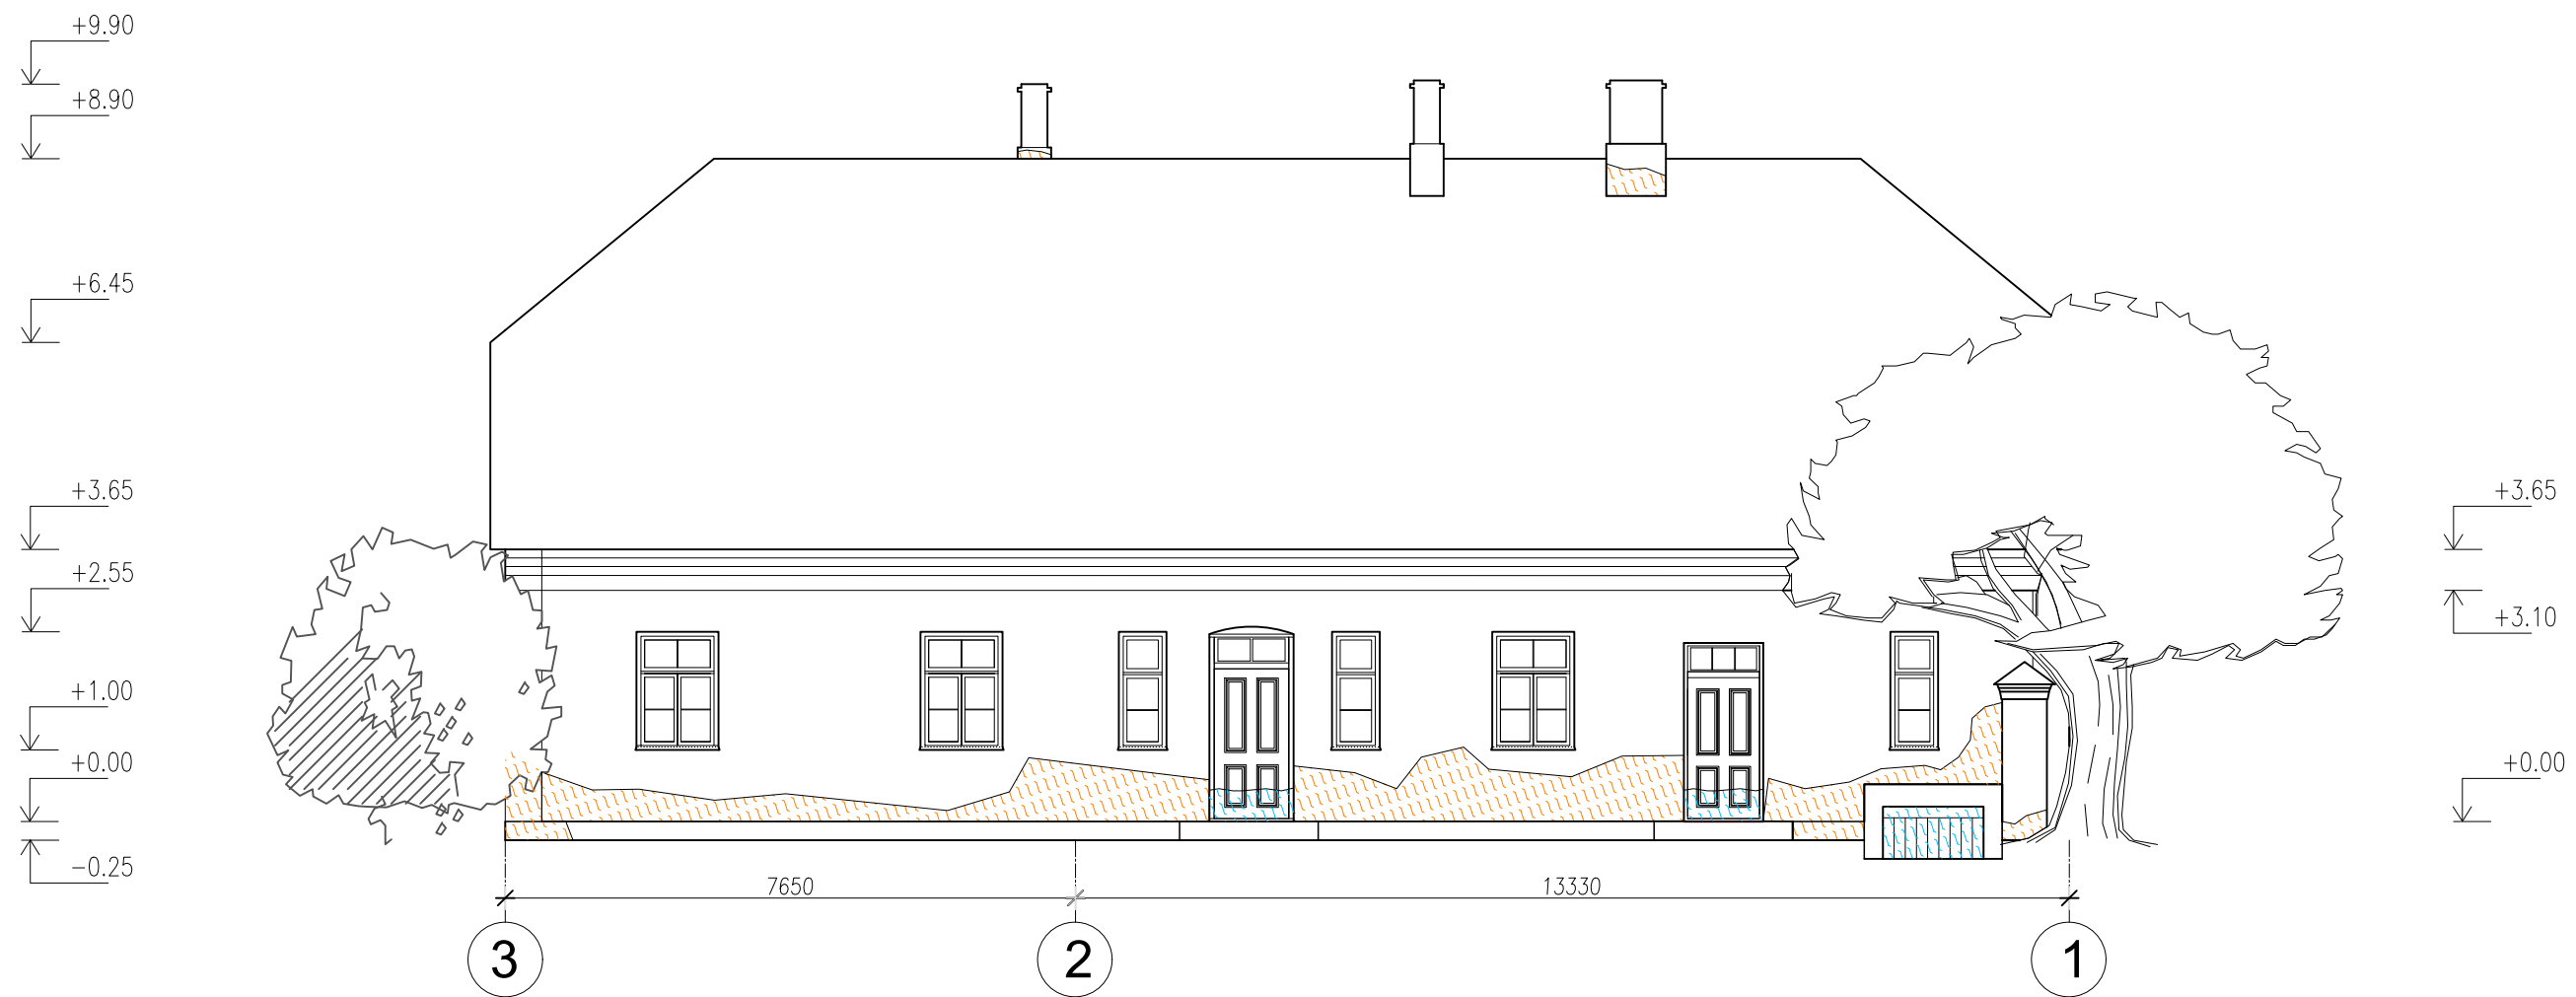
Töö: Inventariseerimine			Objekt: Kuigatsi mõisa valitsejamaja		
	Nimi	Allkiri	Kuupäev	Nimetus: HOONE VAATED – PÕHI Kahjustused		
Koostas	Elo Sinisaar		23.04.21			
Juhendas	Jiri Tintera					
TalTech Tartu kolledž				Leht: 15	Lehti: 26	Mõõtkava: 1:100

Nähtavad krohvikahjustused

Kahjustunud avatäited
