**VÄIKE-SAARE TALU ELUHOONE TEHNILISE
SEISUKORRA HINDAMINE JA ARHITEKTUURNE
EELPROJEKT**

**EVALUATION OF THE TECHNICAL CONDITION OF THE
VÄIKE-SAARE RESIDENTAL BUILDING AND
PRELIMINARY ARCHITECTURAL DESIGN**

MAGISTRITÖÖ

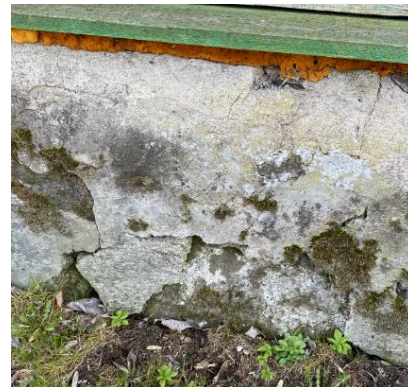
Joonis 2.12 Kahjustunud sokkel (autori foto, aprill 2020)

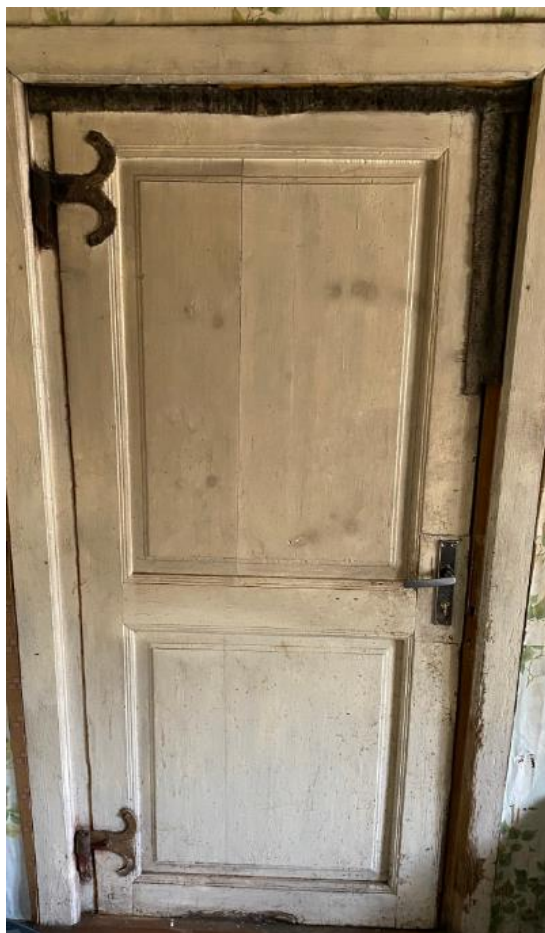
Hoonel on kokku seitse ust ajast, millal hoone ehitati ning juurdeehitiste käigus on lisandunud veel kaks. Et ukсед ei laseks õhku läbi on neile tihendiks pandud külge vilti. Ukste seisukord on hea.

Joonis 2.40 Hoone algupärane uks suurest köögist tuulekotta (autori foto, aprill 2020)

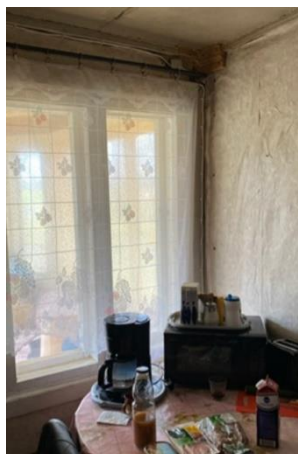
Termofoto 1 Hoone edela fassaadi ja tuulekoja vaheline nurk

Joonis 2.46 Termofotoga 1 samast kohast tehtud foto (autori foto, aprill 2020)

Vastavalt Termofoto 1 on antud nurgas sisepinna temperatuuri väärtus $t_{si} = 13,4^\circ\text{C}$. Valemiga (1) saab leida temperatuurindeksi:

$$f_{Rsi} = \frac{t_{si} - t_e}{t_i - t_e} = \frac{13,4 - (-1)}{20 - (-1)} = 0,69$$

Kuna hoone on väikese asustustiheduse ja hea ventilatsiooniga siis arvutustulemuse võrdlemisel Tabel 2 väärtusega puudub antud kohas nii hallituse kui ka kondenseerumisoht.

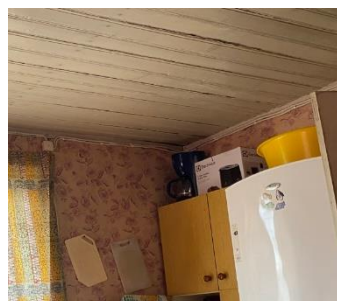
Termofoto 2 Hoone elutoa ja köögi vaheline nurk edela fassaadil

Joonis 2.47 Termofotoga 2 samast kohast tehtud foto (autori foto, aprill 2020)

Vastavalt Termofoto 2 on antud nurgas sisepinna temperatuuri väärtus $t_{si} = 16,4^\circ\text{C}$.

$$f_{Rsi} = \frac{t_{si} - t_e}{t_i - t_e} = \frac{16,4 - (-1)}{20 - (-1)} = 0,83$$

Ka antud nurgas pole tegemist kriitilise külmasillaga ning puudub kondenseerumisrisk ja ka hallitusoht.
