**TOLMUVABADE TEEKATETE EHTUS
STABILISEERIMISE MEETODIL**

**STABILIZATION METHOD OF DUST-FREE ROAD
SURFACES CONSTRUCTION**

MAGISTRITÖÖ

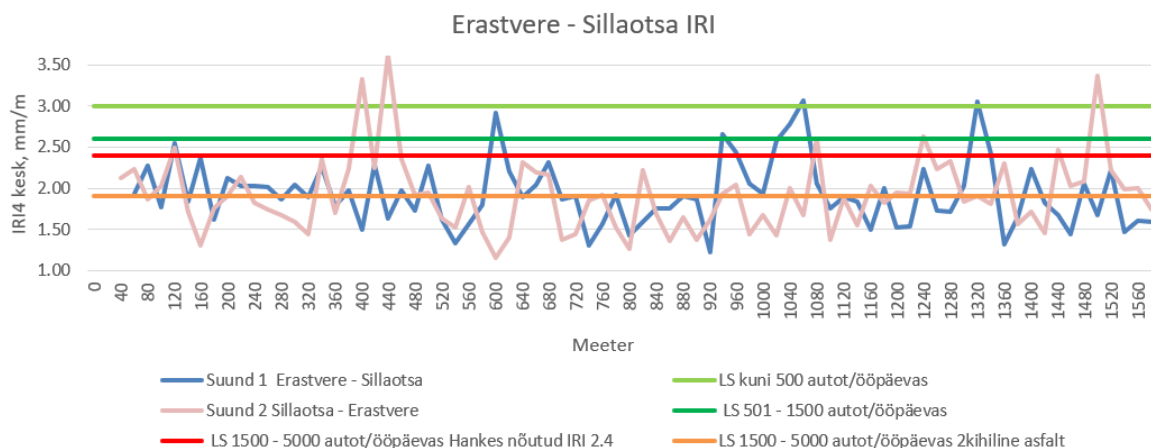
Joonis 3.8 Erastvere - Sillaotsa IRI [28]

Erastvere - Sillaotsa suuna keskmine IRI tulemus on 1,94 mm/m ning Sillaotsa – Erastvere suuna keskmine IRI tulemus on 1,92 mm/m. [28] Üksikud väärtused ületasid 3,0 mm/m, mis enamasti esinesid viraaži üleminekul (Joonis 3.8). [28] Võimalik, et on mingisugune seos viraažilt kahepoolsele kaldele üleminekul. Hankes oli ette nähtud, et katte tasasuse keskmine väärtus ei tohi olla suurem kui 2,4 mm/m. Määruse järgi võib mustkate kruusalusel, liiklussagedusega kuni 500 autot/ööpäevas, olla kuni 3,0 mm/m (Tabel 3.3).

Tellijapoolne nõue vastab määruse järgi mustkattele kruusalusel liiklussagedusel 1500 - 5000 autot/ööpäevas. Arvestades eelnevat, on töövõtja teinud head tööd ning on saanud keskmiseks tulemuseks 1,93mm/m, mis vastab määruse järgi uuele kahekihilisele asfaltkattele või taastatud asfaltkattele. [21] [28]

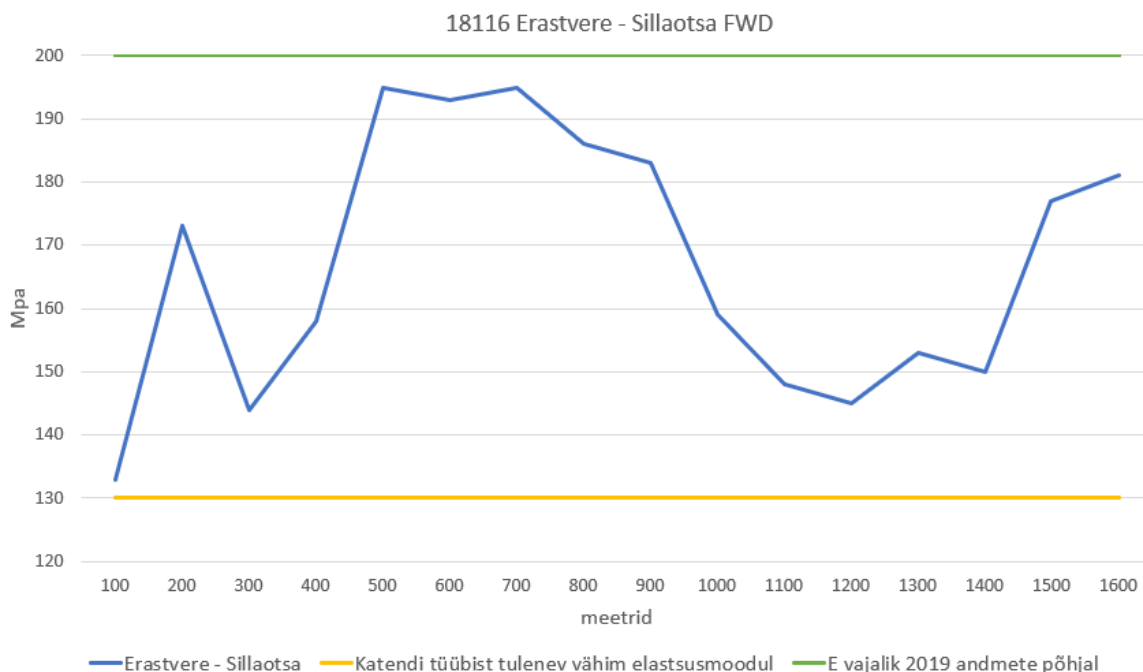
Joonis 3.9 Riigitee 18116 Erastvere - Sillaotsa FWD [29]

Joonis 3.9 on kantud koormussagedusest tulenev vajalik elastsusmoodul ning katteliigist vajalik elastsusmooduli. Joonis 3.9 on näha, et konstruktsiooni keskmine elastsusmoodul jääb ca 167 Mpa juurde. Kõige kehvemad kohad jäävad üldjuhul 140-150 Mpa juurde. Üksik tulemus on mõõdetud ka objekti alguses 133 Mpa. Kõige paremad kandevõime tulemused on mõõdetud km 0,5-0,9, tulemuseks 183-195 Mpa. [29]

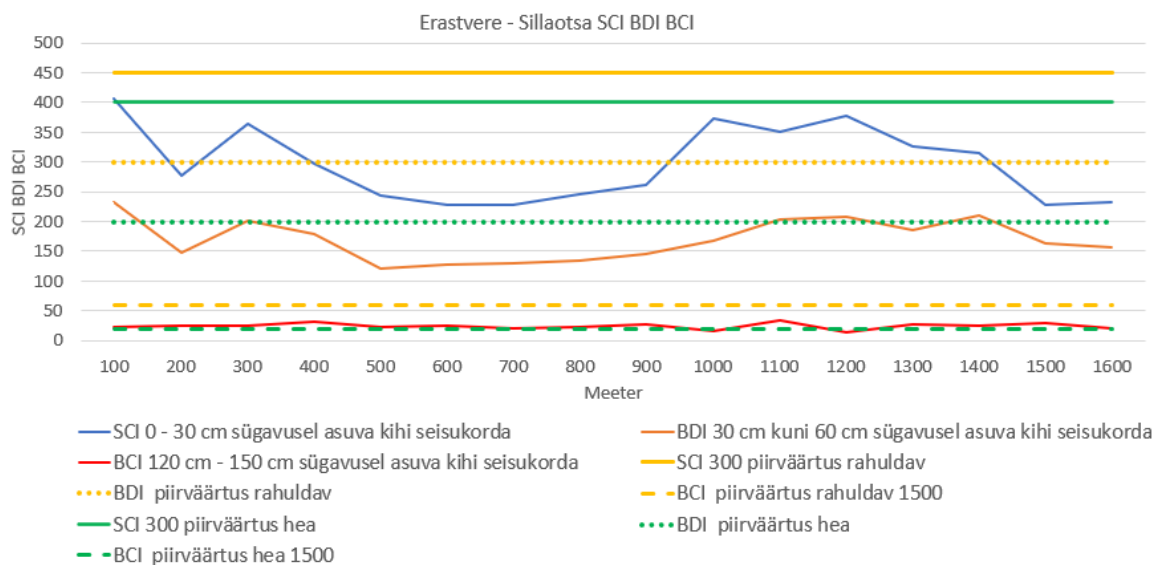
Joonis 3.12 Lõigu SCI, BDI ja BCI väärtused [29]

Kui vaadelda nüüd neid kohti kus olid lõigu kehvad kandevõimed, saab järeldada, et km 0,1, kus saavutati kõigest ainult 133 Mpa, on näha, et 1,5 meetri sügavusel pole muldkehas probleeme (Joonis 3.13). Kuid kui vaadelda BDI väärtust, on näha, et see ületab hea piirväärtust ning seega saab järeldada, et muldkehas 30-60 cm sügavusel on mingisugune nõrgem kiht vahel, mis mõjutab muldkeha 0-60cm sügavusel seisukorrategureid (Joonis 3.12).

Km 1,0 – 1,3 tundub olevad mitmeid probleeme (Joonis 3.12). Km 1,1 on näha, et muldkehas 1,5 meetrisügavusel on probleeme muldkeha seisukorraga ning see peegeldub edasi ka BDI seisukorda. Km 1,0-1,3 on muldkeha seisukord 0-60 cm sügavusel mõnevõrra kõrgem, kuid ei ole probleemne. Antud lõigu SCI, BDI ja BCI kõrgemaid väärtusi saab tõlgendada, kui kõrvale võtta ka mullastiku kaart (Joonis 3.10). Kaardilt on näha, et antud lõigus on GI ja LP mullad. Leetjas gleimuld on alaliselt (keskmiselt) liigniiske muld, kus liigniiskus on tingitud pidevalt mullaprofiili ulatuvast põhjaveest ning rasketel muldadel ka ülaveest.

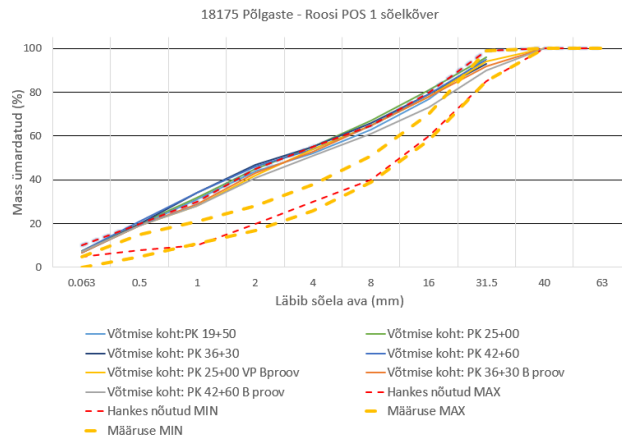
Joonis 3.22 Pölgaste – Roosi teelt võetud (POS 1) sölkövera andmed [andmed on saadud Teede Tehnokeskuse, Taltechi katselaborooriumi ja Steigeri katseprotokollidest] [30] [26]

Materjali esmased sõelkõverad kipuvad maksimaalset läbindi protsenti ületama. Kordusproovid mahuvad tellija poolt ette antud sõelkõverasse, kuid napilt (Joonis 3.22).

Sõelkõvera põhjal saab väita, et segu terastikuline koostis on läbivalt ühtlane. Etteantud sõelkõvera mõistes on segu peenem, kui määruses ette nähtud.

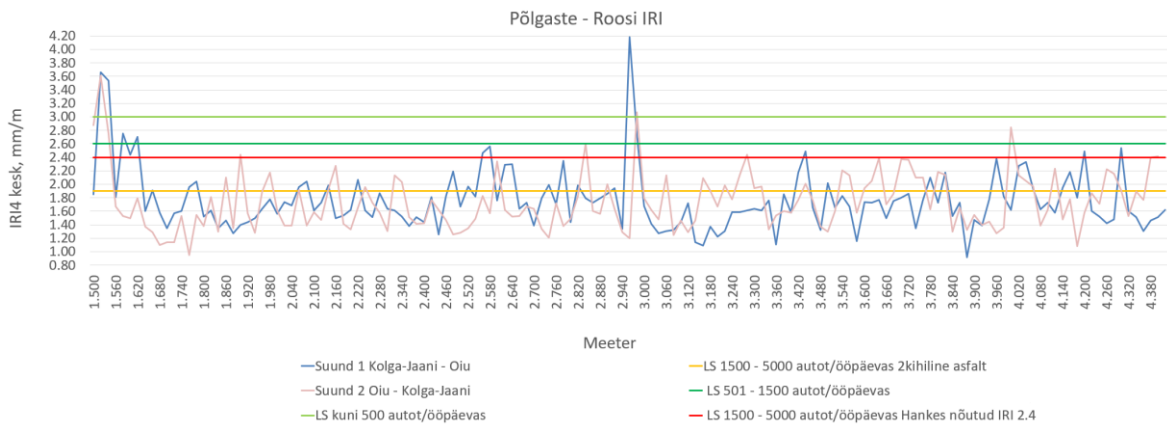
Joonis 3.23 Põlgaste - Roosi IRI (Tabel 3.3) [30] [26] [31]

Põlgaste – Roosi suuna keskmine IRI4 tulemus on 1,77 mm/m ning Roosi - Põlgaste suuna keskmine IRI4 tulemus on 1,74 mm/m. [31] Üksikud väärtused ületasid 3,0 mm/m (Joonis 3.23 Põlgaste - Roosi IRI). Lõigu alguses olev kõrgem IRI väärtus on põhjendatav objekti kokku viimisega. Km 2,960–2,980 kõrge IRI väärtus on kahtlane. Lõik tundus üldiselt ühesugune, kuigi tänaseks on tekkinud külmakergetest lõigule ebatasasusi. Kuna tee ääres kasvavad üksikud puud, on võimalik, et teele võis sattuda väiksem oks vms, mis tekitas selles kohas kehvema IRI tulemuse.

Hankes oli ette nähtud, et katte tasetasuse keskmine väärtus ei tohi olla suurem kui 2,4 mm/m. [30] Määruse järgi võib mustkate kruusalusel, liiklussagedusega kuni 500 autot/ööpäevas, olla kuni 3,0 mm/m (Tabel 3.3). [21] Tellijapoolne nõue vastab määruse järgi mustkate kruusalusel liiklussagedusele 1500 - 5000 autot/ööpäevas. Arvestades eelnevat, on töövõtja teinud head tööd ning on saanud keskmiseks tulemuseks 1,76 mm/m, mis on parem, kui määruse järgi esitatud nõue uuele kahekihilisele asfaltkattele või taastatud asfaltkattele. [21]

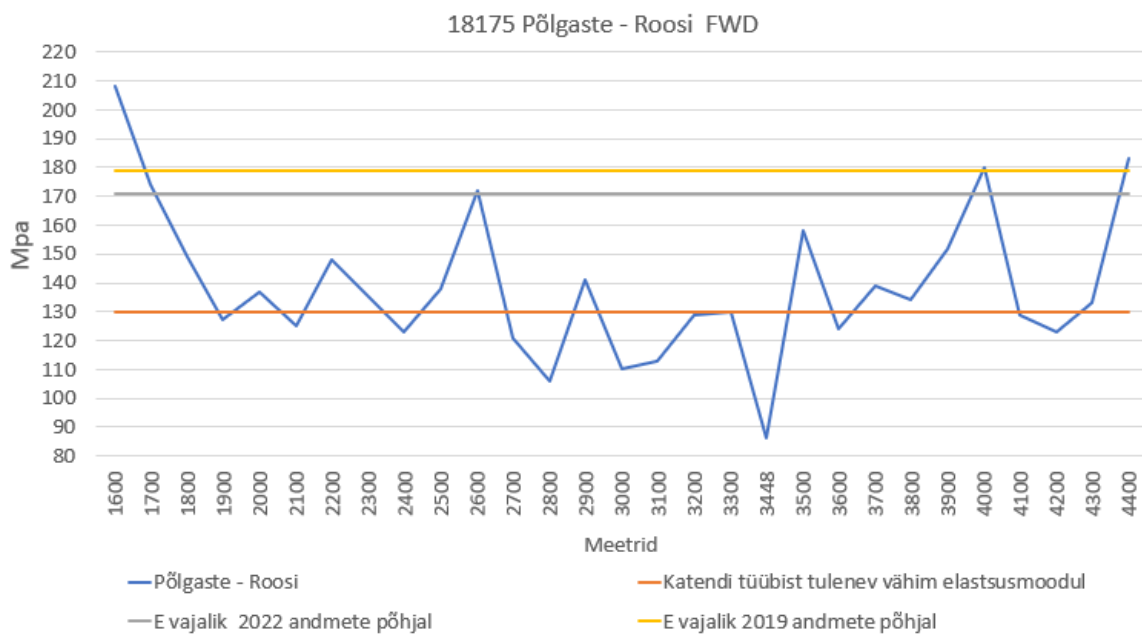
Joonis 3.25 Riigitee 18175 Põlgaste - Roosi FWD (Tabel 3.1) [16] [29]

Joonis 3.25 on näha, et lõigul on üldiselt madal kandevõime. Lõigu keskmine kandevõime on 139 Mpa. Liikluskoormusest arvatuna oleks lõigu vajalik kandevõime 170-180 Mpa. Lõigu kõige kehvem kandevõime on vahetult pärast teist väljakaeve lõiku km 3,448. Teised kehva kandevõimega lõigud asuvad km 2,8 ja km 3,0 Terve lõigu ulatuses saavutatakse ainult neljas kohas vajalik kandevõime, kuid siinkohal on oluline taaskord rõhutada, et oli väga kuiv suvi. Kui FWD uuringud oleks teostatud aprilli esimeses pooles, kus maapind oli niiske või isegi liigniiske, siis oleks tulemused olnud veel kehvemad.

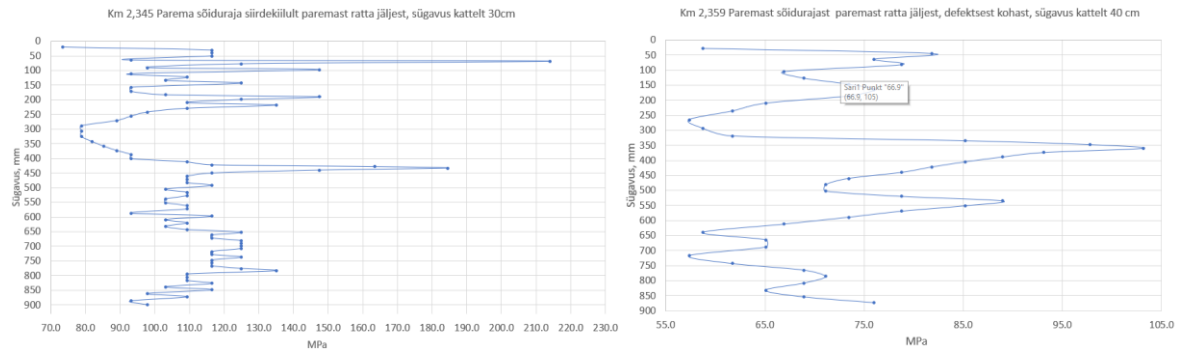
Joonis 3.26 DCP seadmega pinnase vastupanu mõõdetud km 2,345 (pp) 30 cm sügavuselt (ol.ol katte pinnalt) (vasakul), joonis 3.27 km 2,359 (pp) 40 cm sügavuselt (ol.ol katte pinnalt) (paremal) ja Joonis 3.28 on koostatud km 2,335-2,385 väljakaeve kohta ning algandmed on saadud DCP seadmega. Penetromeetriga on mõõdetud defektsest kohast, lõigu algusest ning lõigu lõpust olevatelt siirdekiiludelt. Siirdekiiludelt mõõdetud tulemused on mõnevõrra erinevad. Km 2,345 siirdekiilu mõõtmist on alustatud 30 cm sügavuselt ning km 2,379 siirdekiilu on mõõdetud 20 cm sügavuselt. Kui võtta kõikide mõõdetud punktide puhul referentspunktiks olemasolev kate, tuleb iga järgneva mõõtmistulemuse juures arvutada välja sama kõrgus olemasoleva katte pinnalt. Kui vaadata kattelt mõõdetuna 270mm sügavuselt aluspinnaseid (Joonis 3.26 DCP seadmega pinnase vastupanu mõõdetud km 2,345 (pp) 30 cm sügavuselt (ol.ol katte pinnalt) (vasakul), joonis 3.27 km 2,359 (pp) 40 cm sügavuselt (ol.ol katte pinnalt) (paremal) ja Joonis 3.28 sügavused 230mm, 240mm ja 250mm) nähtub, et aluspinnased on kehvemad just km 2,359.

Aluspinnaste keskmine kandevõime mõõdetuna 270 mm sügavuselt (olol.kattelt) on km 2,345 (graafikult sügavus 240mm) 110 Mpa ning km 2,379 (graafikult sügavus 250mm) 89 Mpa ja km 2,359 aluspinnase keskmine kandevõime (graafikult sügavus 230mm) on 74 Mpa. Kohati langeb km 2,359 pinnase kandevõime alla 60 Mpa. Kui kandevõime langeb alla 60 Mpa, siis kvalifitseerub aluspinnas nõrgaks pinnaseks (Tabel 3.4).

Joonis 3.26 DCP seadmega pinnase vastupanu mõõdetud km 2,345 (pp) 30 cm sügavuselt (ol.ol katte pinnalt) (vasakul), joonis 3.27 km 2,359 (pp) 40 cm sügavuselt (ol.ol katte pinnalt) (paremal) (Autori erakogu)

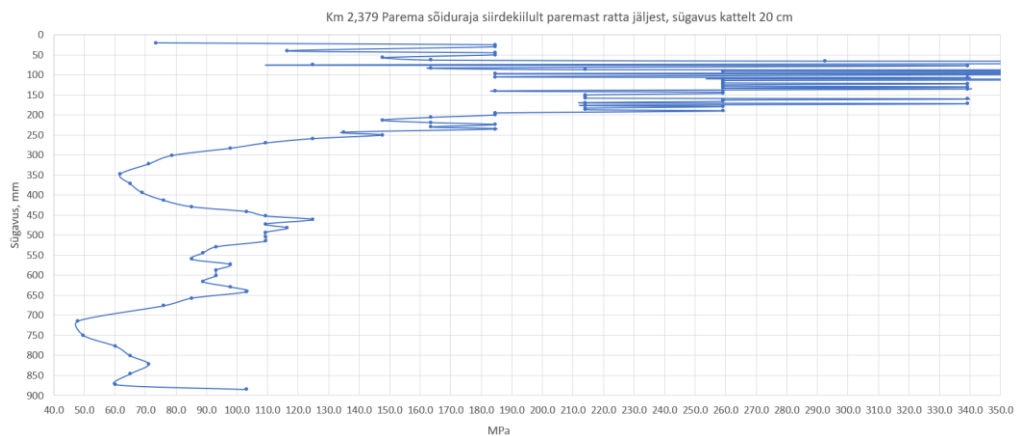
Joonis 3.28 DCP seadmega pinnase vastupanu mõõdetud km 2,379 (pp) 20 cm sügavuselt (ol.ol katte pinnalt) (Autori erakogu)

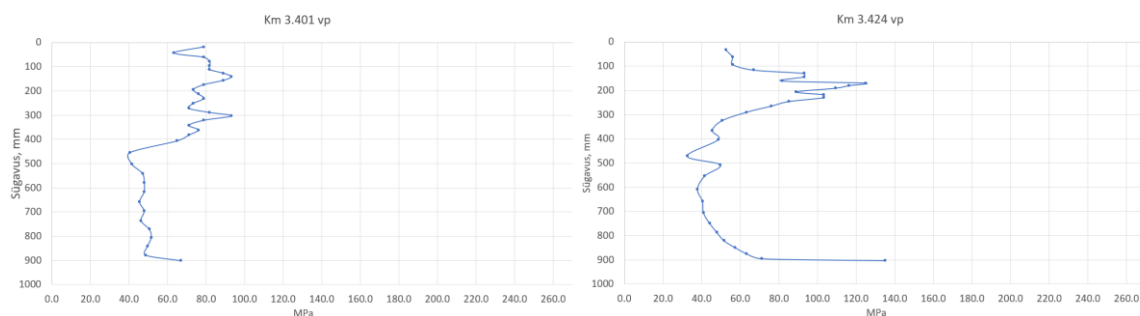
Km 3,27-3,44 väljakaevest on tehtud penetromeetriga mõned katsetused ning on näha, et muldkeha kandevõime on kehv (Joonis 3.29 DCP pinnase vastupanu vasakul sõidurajal km 3,401 (vasakul) ja joonis 3.30 km 3,424 (paremal), Joonis 3.31 DCP pinnase vastupanu paremal sõidurajal km 3,429 (vasakul) ja joonis 3.32 km 3,416 (paremal)). Vasaku poole kandevõime on algusest saati kehvemapoolne ning 30 cm sügavusel langeb see veel. Parema poole kaevikupõhi on mõnevõrra parem kui vasaku poole oma. Parema poole pinnasevastupanu langeb 50-70cm sügavuselt samale tasemele nagu on vasaku poolel. Antud juhul ei tohi ära unustada, et mõõtmised teostati suve lõpus ning enne seda oli pikk sademetevaene suvi. Vaadates Tabel 3. väärtusi, saab öelda, et isegi pärast sademetevaest suve on aluspinnased kas nõrgad

või väga nõrgad, et vastu võtta liiklusest tekkivat koormust. Kui mõõtmised oleks teostatud kevadel või sügisel sademeterohkel ajal, kus pinnased oleksid niisked/liigniisked, oleksid tulemused tõenäoliselt oluliselt kehvemad.

Joonis 3.29 DCP pinnase vastupanu vasakul sõidurajal km 3,401 (vasakul) ja joonis 3.30 km 3,424 (paremal) (Autori erakogu)

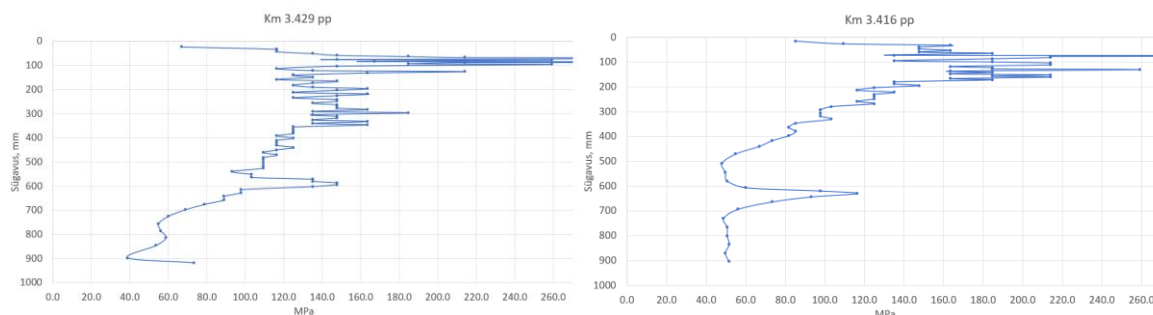
Joonis 3.31 DCP pinnase vastupanu paremal sõidurajal km 3,429 (vasakul) ja joonis 3.32 km 3,416 (paremal) (Autori erakogu)

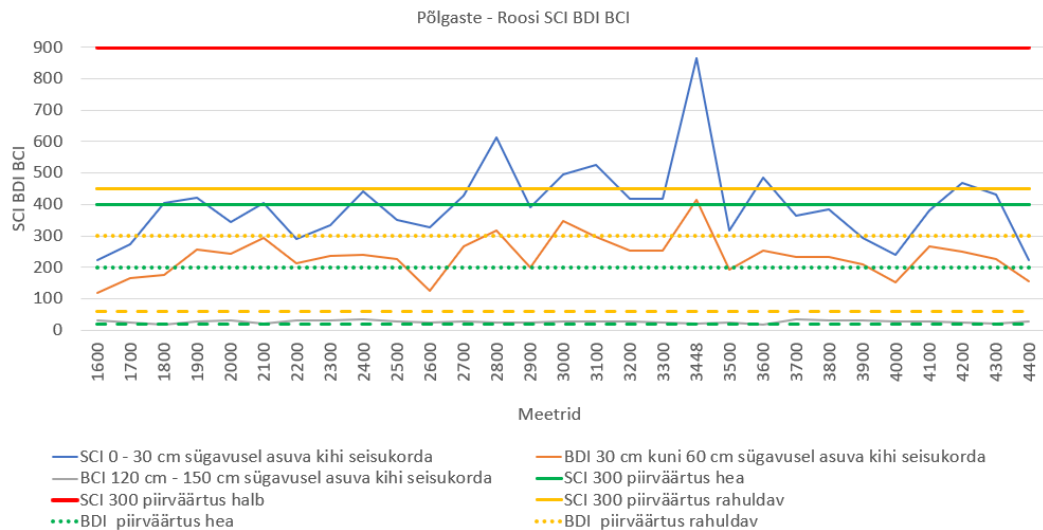
Joonis 3.33 põhjal võiks öelda, et SCI probleemsed kohad on km 2,8; km 3,0-3,1; km 3,448; km 3,6 ja km 4,2.

Joonis 3.33 andmete põhjal saab öelda, et BDI halvad kohad on km 2,8 (defekte ei ole ja kõik on väga hästi, lähim defekt asub km 2,846); km 3,0 (13 meetrit enne on defekt); km 3,1 (defekt asub servas, kuid see tuleneb pigem sellest, et serva ei ole saanud stabiliseerida, lähim tõsisem defekt on km 3,141 – 3,188) ning väga halb koht on km 3,448 (mahasõidu juures, üksik defekt, ei midagi tõsist, esmapilgul oleks arvanud, et defekt on tekkinud mahasõidu kasutamisest).

Joonis 3.33 Põlgaste - Roosi SCI BDI ja BCI väärtused [19] [29]

Joonis 3.33 vaadates jäävad BDI (30-60cm) tulemused üldjuhul rahuldava piiri peale, välja arvatud km 2,8, km 3,0 ja km 3,448. Km 3,448 üksik tulemus ületab piirväärtust halb ning seega kvalifitseerub antud koht väga halvaks. Kaks ülejäänud kohta km 2,8 ja km 3,0 jäävad piirväärtuse halva ja rahuldava vahele.

Kui vaadata Joonis 3.33 SCI tulemusi siis on näha, et SCI väärtust mõjutab 30-60 cm sügavusel olevad pinnased, kuna SCI graafik teeb järele BDI graafiku võnkeid. SCI graafikule lisandub veel kolm kohta (km 3,1, km 3,6 ja km 4,2), mis näitavad, et probleem on ülemises kihis.

Kui eelnimetatud SCI, BCI ja BDI andmetele võtta kõrvale ka defektsed kohad, muutub olukord huvitavaks. SCI ja BCI ühised halvad kohad on km 2,8, km 3,0 ja km 3,448

Antud lõigu lagunemist ning kehva kandevõimet ei saa seleta SCI, BCI ja BDI (Joonis 3.33) tulemuste põhjal, kuna SCI, BCI ja BDI tulemused ei selgita antud hetkel defektide reaalseid põhjuseid.

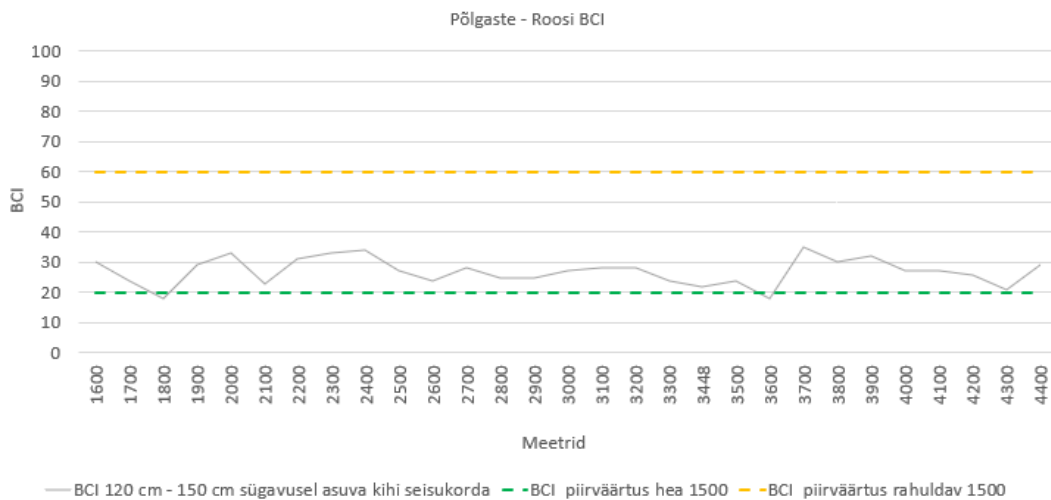
BCI väärtused on rahuldavad (Joonis 3.33 ja Joonis 3.34)

Joonis 3.34 Põlgaste - Roosi BCI väärtused [19] [29]

Km 3,118–3,231 (pp) ratta jäljes on võrkpraod. Vaadates Joonis 3.34 ei näe BCI väärtustes midagi eriskummalist. Väärtused jäävad hea ja rahuldava vahele.

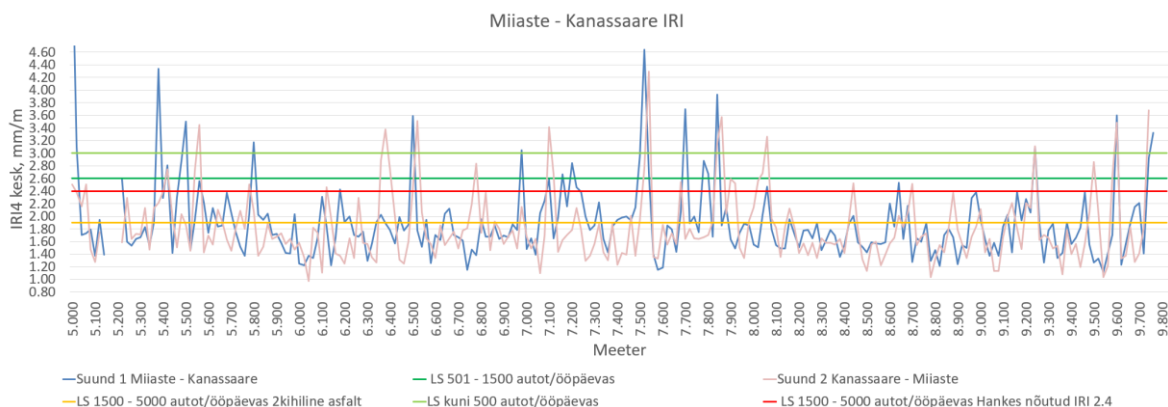
Lõik tundus üldiselt ühesugune, kuigi tänaseks on tekkinud külmakergetest lõigule ebatasasusi. Kuna tee ääres kasvavad üksikud puud ning lõiku ümbritsevad mitmed põllumassiivid on võimalik, et teele võis sattuda väiksem oks või kandsid põllumehed masinatega pinnast teele, mis võis tekitada enne mõõtmist ajutist ebatasasust.

Hankes oli ette nähtud, et katte tasasuse keskmine väärtus ei tohi olla suurem kui 2,4 mm/m. Määruse järgi võib mustkate kruusalusel, liiklussagedusega kuni 500 autot/ööpäevas, olla kuni 3,0 mm/m (Tabel 3.3). [21] Tellijapoolne nõue vastab määruse järgi mustkate kruusalusel liiklussagedusele 1500-5000 autot/ööpäevas. Arvestades eelnevat, on töövõtja teinud head tööd ning on saanud keskmiseks tulemuseks 1,76mm/m, mis on parem, kui määruse järgi esitatud nõue uuele kahekihilisele asfaltkatele või taastatud asfaltkatele.

Joonis 3.48 Miiaste – Kanassaare IRI (Tabel 3.3) [21] [32] [33]

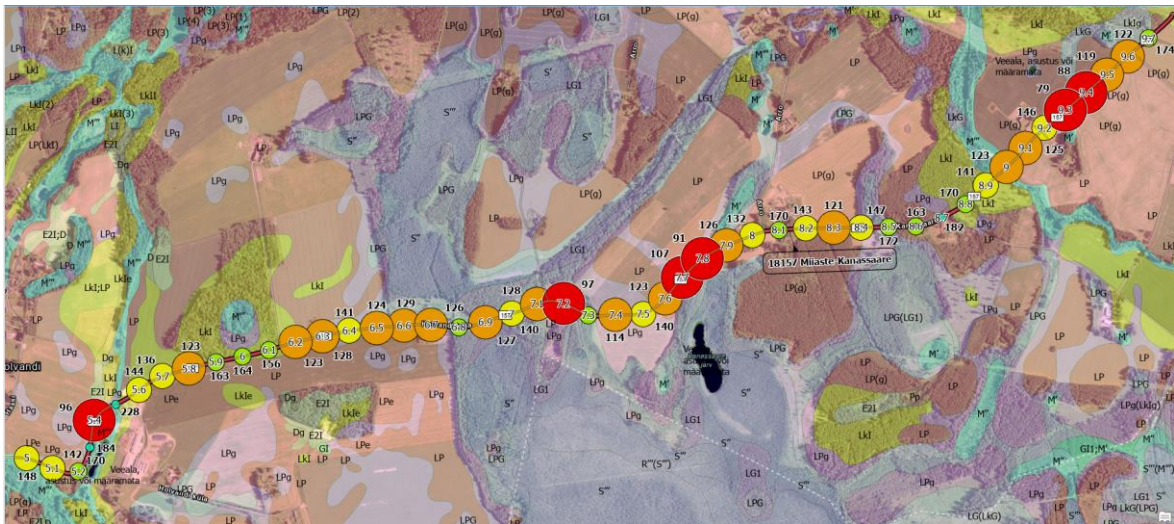
Joonis 3.49 on näha kust kohast on mõõdetud kandevõime ning mis on tulemuseks saadud. Ringi sees olev number näitab asukohta kilomeetrites ja ringi välisküljel on kandevõime (Mpa). Ringi suuruste järgi on klassifitseeritud kandevõime näidud. Mida suurem on ring, seda väiksem on kandevõime ning mida väiksem on ring, seda suurem on kandevõime. Lisaks on alla võetud ka mullastiku kaart, et oleks võimalik hinnata mullastiku mõju kandevõimele.

Joonis 3.49 Kandevõime mõõtmiste asukohad mullastikukaardil [pilt pärineb ArcGIS Pro tarkvarast] [29]

SCI, BDI ja BCI andmete põhjal on kõige kehvem lõik km 9,3 - km 9,4. SCI väärtus on halb, BDI väärtus on väga halb ning BCI on terve lõigu arvestuses kõige kõrgem. Käesolevas töös punktis 3.3.2 on välja toodud, et välitööde käigus oli näha samas lõigus ka seisuvett. Vaadates Joonis 3.45 ja Joonis 3.49 on näha, et lõik jääb ka kahkjast leetunud muldadele (LP). Kahkjast leetunud mullad kannatavad ülaveest tingitud lühiajalise liigniiskuse all. Antud koha probleemiks saaks lugeda pigem kehva mullastikku ning kehva muldkeha materjali.

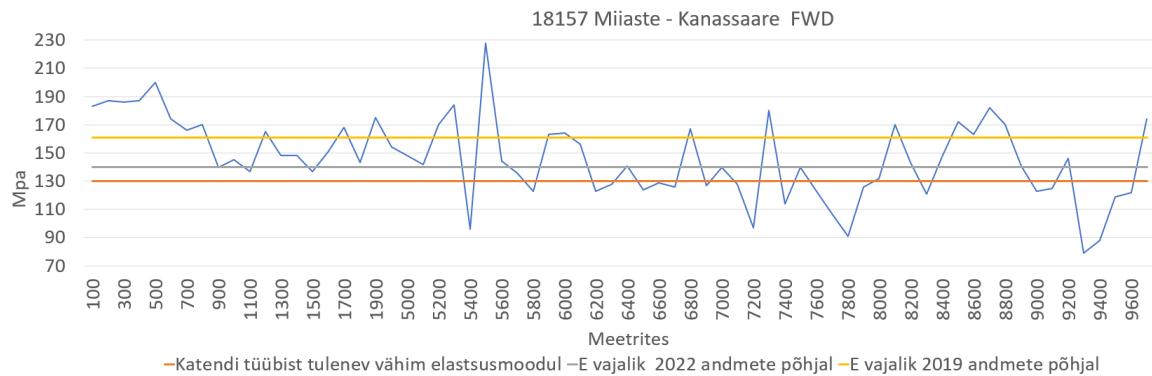
Joonis 3.50 on näha, et lõigu kandevõime ei ole hea. Lõigu keskmine kandevõime elastsusmoodul on kõigest 139 Mpa. Liikluskoormusest arvatuna lõigu vajalik kandevõime elastsusmoodul on 140-161 Mpa. Katendi tüübist tulenev vähim elastsusmoodul on 130 Mpa. Lõigul mõõdetud kandevõimetest ca 50% ei saavuta vajaliku elastsusmoodulit 130 Mpa. Järgnevalt loetletakse ette lõigud, kus on mõõdetud kõige kehvemad kandevõime tulemused. Kõige kehvamateks kandevõime tulemusteks pean silmas lõike, kus kandevõime tulemused on elastsusmooduliga alla 110 Mpa, km 5,4 (kandevõime 96 Mpa, antud kohas teostati ka väljakaevet), km 7,2 (kandevõime 97 Mpa); km 7,7 (kandevõime 107 Mpa); km 7,8 (kandevõime 91 Mpa, antud kohas teostati ka väljakaevet); km 9,3 (kandevõime 79 Mpa) ja km 9,4 (kandevõime 88 Mpa). Arvestades, et kandevõime tulemused mõõdeti suve lõpus, millele eelnes väga kuiv suvi, on mõneti üllatav, et kandevõime tulemused on nii madalad. Kui mõõdistused oleks teostatud aprilli esimeses pooles, kus maapind oli niiske või isegi liigniiske, siis oleks tulemused olnud veel kehvemad, kuid seda täpselt ei ole võimalik hinnata, kui palju kehvemad.

Joonis 3.50 Riigitee 18157 Miiaste - Kanassaare FWD (Tabel 3.1) [16] [29]

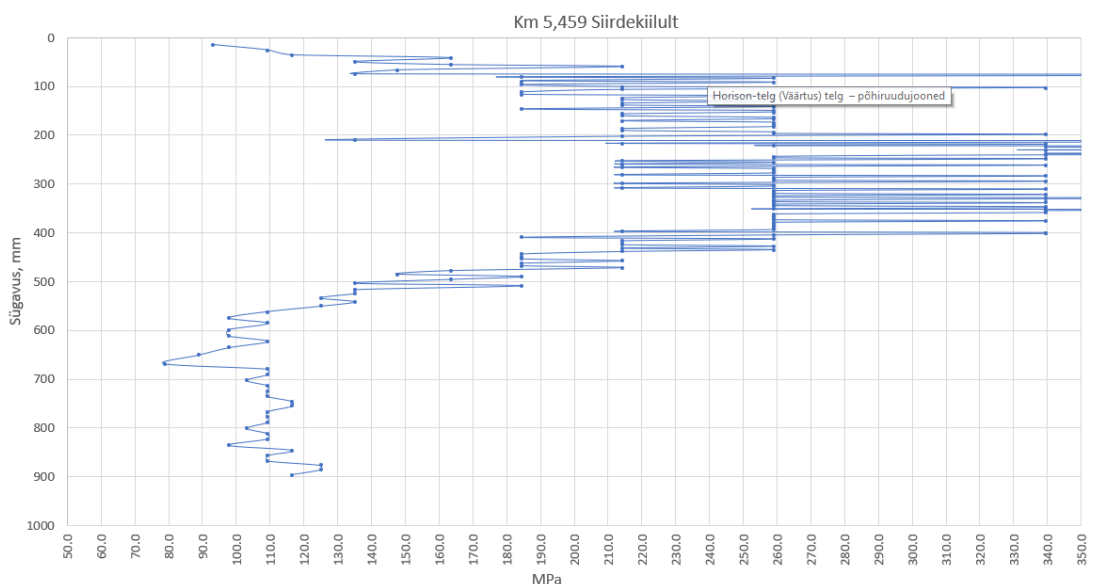
suureneb. Joonis 3.53 on hea illustreeriv näide, kui mõõta DCP-ga kivises pinnases. Koonuse ots puutub vastu kivi ning selle tulemusena saab ebaloogilisi väärtusi. Esimese 40-45 cm esialgu välistaksin, kuna jooniselt on näha, et tulemused on väga kõikumavad. Tulemused järjest langevad ning võiks öelda, et 60 cm sügavusel on olukord stabiliseerunud ning muldkeha materjal selles kohas on ühtlaste omadustega. Kui vaadata Tabel 3.4 siis võib öelda, et materjalide tugevusnäitajad on rahuldavad või siis head. Joonis 3.54 Mõõdetud km 7,318 vasakpoolsest sõidurajast, teljest 1,1m (vasakul) ja joonis 3.55 km 7,354 parempoolse sõiduraja teljest 0,8m (paremal) on näha, et esineb nõrgemaid ja tugevamaid kihte vaheldumisi, kuid 70 cm sügavuselt jõutakse nõrka pinnasesse.

Joonis 3.53 Mõõdetud siirdekiilult km 5,459 (Autori erakogu)

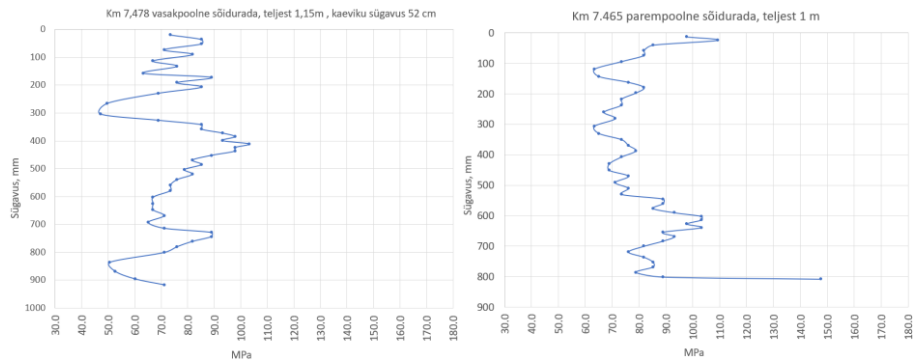
Joonis 3.56 Mõõdetud km 7,478 vasakpoolsest sõidurajast, teljest 1,15m (kaevikus sügavus 52cm) (vasakul) ja joonis 3.57 km 7,465 parempoolsest sõidurajast, teljest 1m (paremal) on näha, et 25 cm sügavusel on nõrgem kiht ning pärast seda tuleb tugevam kiht, kuid pärast tugevamat kihti hakkavad tugevusnäitajad liikuma ikkagi nõrgema kihi suunas ning 82 cm sügavusel jõutakse jällegi nõrgemasse kihti. Joonis 3.56 Mõõdetud km 7,478 vasakpoolsest sõidurajast, teljest 1,15m (kaevikus sügavus 52cm) (vasakul) ja joonis 3.57 km 7,465 parempoolsest sõidurajast, teljest 1m (paremal) on näha, et materjal on üldiselt ühesugune ning väga vähe on kõikumist. 10-35 cm sügavusel kulgevad tulemused rahuldava ning nõrga pinnase piiril, kuid jäävad veel rahuldavatesse piiridesse. Pinnase omadused hakkavad 45 cm sügavusel järjest paranema. Joonis 3.58 on näha, et esimesed 50 cm on väga ühtlane ning pärast 50 cm lähevad tulemused järjest kehvemaks, 80 cm sügavusel jõutakse nõrga kihini. Joonis 3.58 Mõõdetud km 7,817 vasakpoolsest sõiduraja, teljest 1,5 m (vasakul) ja joonis 3.59 km 7,802 vasakpoolsest sõidurajast (paremal) puhul pole näha stabiilsust, 25 cm sügavuselt kaotab pinnas oma tugevuse ning hakkab langema, 35 cm sügavusel on jõudnud penetromeeter nõrka pinnasesse ning 40 cm sügavusel jällegi tugevasse kihti ja 50 cm puhul jällegi nõrgemasse kihti. Kuna pinnased olid mõõtmishetkeks ära tahenenud ning tahenemise käigus saavutab ka savikiht väga hea vastupanuvõime, siis võibki antud joonis väljendada sellist situatsiooni.

Joonis 3.56 Mõõdetud km 7,478 vasakpoolsest sõidurajast, teljest 1,15m (kaevikus sügavus 52cm) (vasakul) ja joonis 3.57 km 7,465 parempoolsest sõidurajast, teljest 1m (paremal) (Autori erakogu)

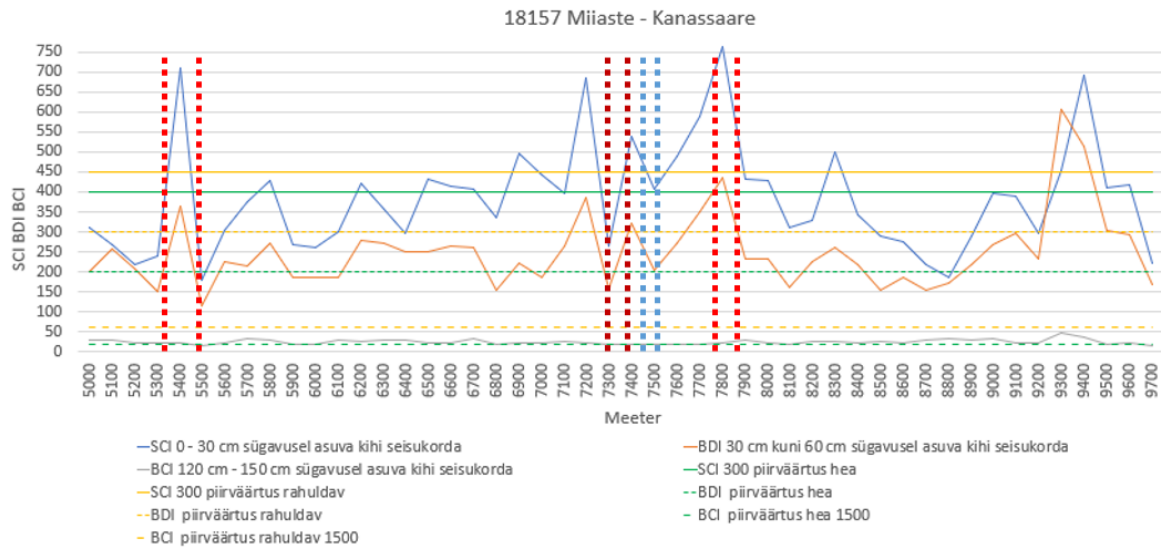
Joonis 3.60 Miiaste – Kanassaare SCI, BDI ja BCI väärtused, värvidega on tähistatud väljakaevete ligikaudsed asukohad [19] [29]

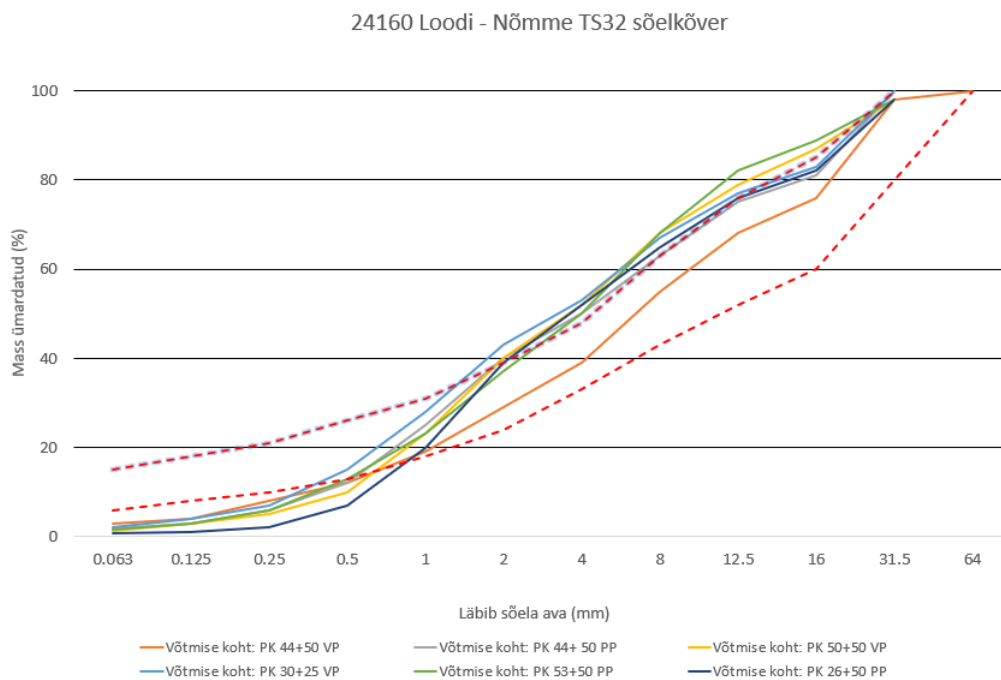
Joonis 3.75 on näha, et TS 32 segu ei vasta sõelkõverale. Sõelkõverate põhjal on 0,063-0,5mm vahemikus materjal liiga jäme ning 2,0 mm – 64 mm on materjal liiga peenike. Sõelkõvera järgi tundub materjal olevat ühtlane.

Joonis 3.75 Loodi - Nõmme teelt võetud (TS 32) sõelkõvera andmed [andmed on saadud Teede Tehnokeskuse, Taltechi katselaboratooriumi ja Steigeri katseprotokollidest] [27] [26]

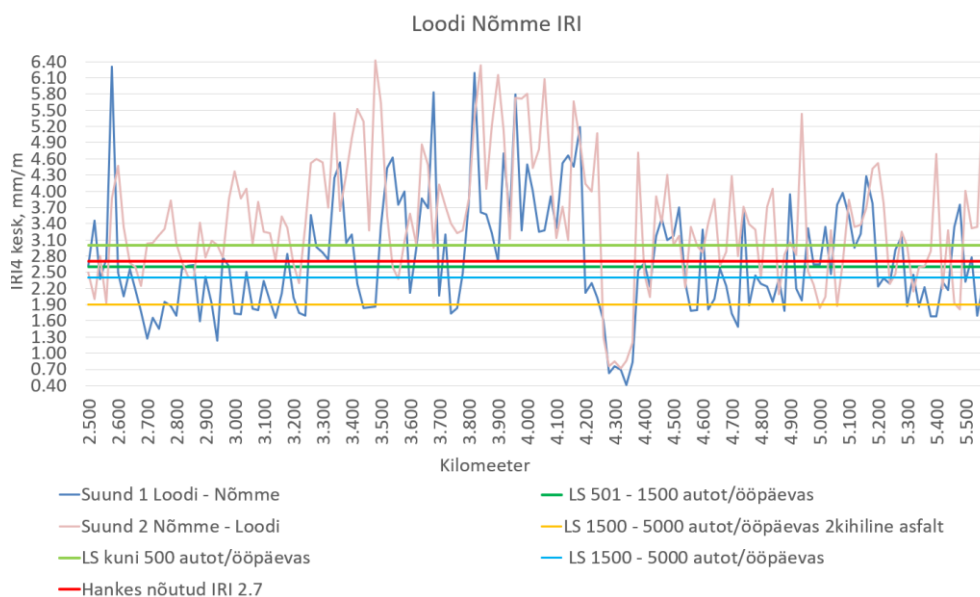
Loodi - Nõmme suuna keskmine IRI4 tulemus on 2,74 mm/m ning Nõmme – Loodi suuna keskmine IRI4 tulemus on 3,47 mm/m. [26] Üksikud väärtused ületasid 6,40 mm/m (Joonis 3.76). Hankes oli ette nähtud, et katte tasasuse keskmine väärtus ei tohi olla suurem kui 2,7 mm/m. [34] Määruse järgi võib mustkate kruusalusel, liiklussagedusega kuni 500 autot/ööpäevas, olla kuni 3,0 mm/m (Tabel 3.). [26]

Katte tasasus oli väga kehv ning seda oli tunda ka objektil välitoid tehes. Võimalik, et profileerimise käigus ei niisutatud pinda piisavalt ning selle tulemusel kivistus materjal liiga kiiresti. Kivistumise tõttu polnud materjal enam töödeldav ning profileerimise käigus murti stabiliseeritud kihist välja väikseid tükke, mis tekitasid lõigule ebatasasust.

Joonis 3.76 Loodi - Nõmme IRI (Tabel 3.3) [21] [34] [35]

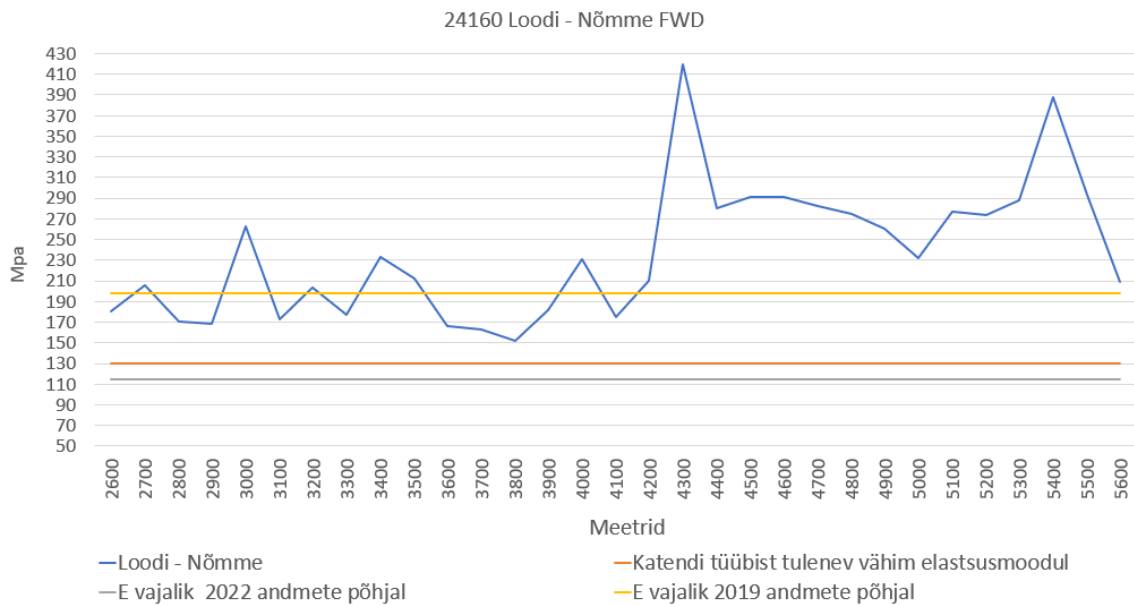
Joonis 3.78 on peale kantud Tabel 3.1 välja toodud 2019. ning 2022. aasta liikluskoormusest vajalik elastsusmoodul. Liikluskoormusest tingitud elastsusmoodul on ca 42 % vähenenud võrreldes 2019 aastaga.

Üldiselt võiks öelda, et tegelikult on lõigul väga hea kandevõime. Neljandal kilomeetril kasvab kandevõime hüppeliselt ning ületab isegi 2019. aasta liikluskoormusest tingitud elastsusmoodulit. Mõnevõrra üllatav on, et km 4,54–4,824, kus esines väga palju defekte, on lõigul kõige parem kandevõime ning ka mullastiku materjalid on paremad.

Joonis 3.78 Loodi - Nõmme FWD (Tabel 3.1) [16] [29]

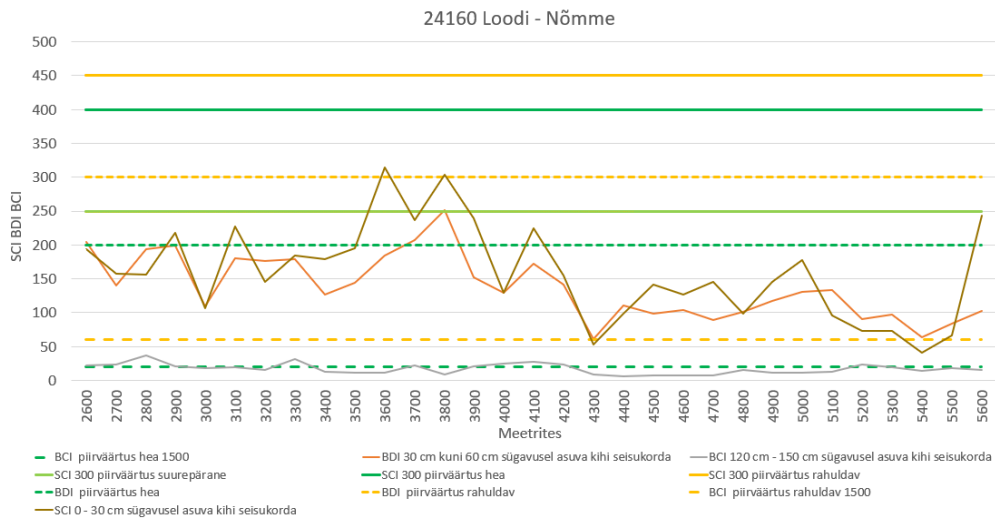
Joonis 3.79 ja Joonis 3.80 on näha, et SCI, BDI ja BCI väärtused on lõigu esimesel poolel veidi kõrgemad, kui lõigu teisel poolel, kuid sellegi poolest on tulemused head või isegi suurepärased.

Joonis 3.79 Loodi - Nõmme SCI, BDI ja BCI väärtused [19] [29]
