VALGA KESK TN 19 HOONE E HITUSTEHNILISE SEISUKORRA EKSPERTIIS

ASSESSMENT OF THE TECHNICAL CONDITIONS OF THE BUILDING IN VALGA KESK 19

MAGISTRITÖÖ

Kesk tn 19, Valga linn, Valga vald, Valgamaa

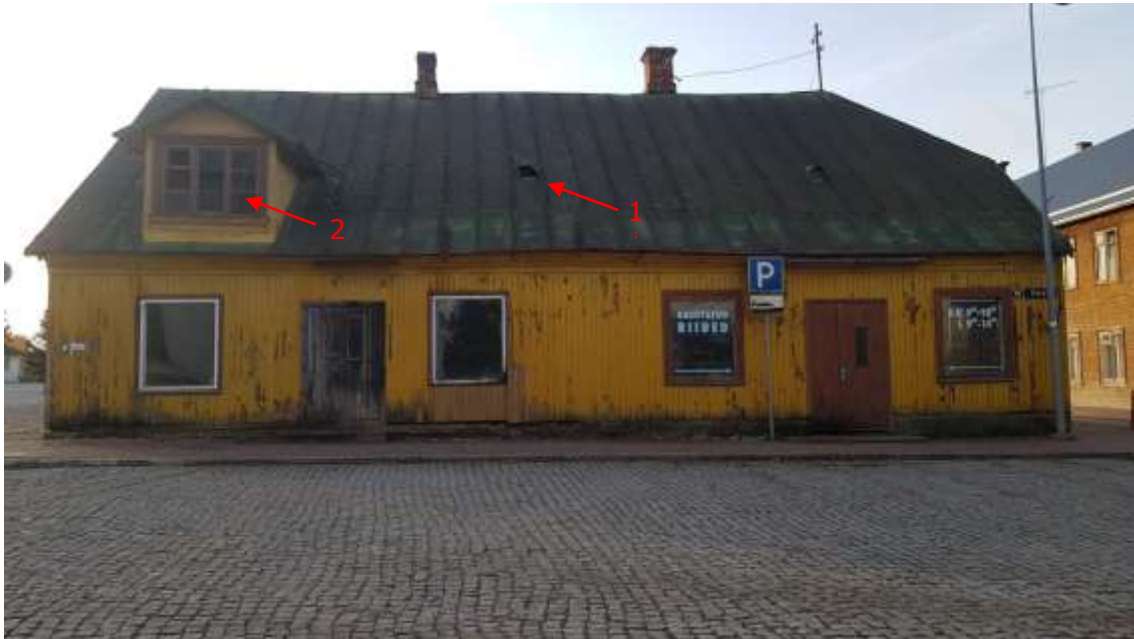
Foto 3.1 – Vaade esifassaadile idas. (22.01.2020). Olemasolevad avad pole algupärased. 1 – algupärane katuseuugi asukoht.

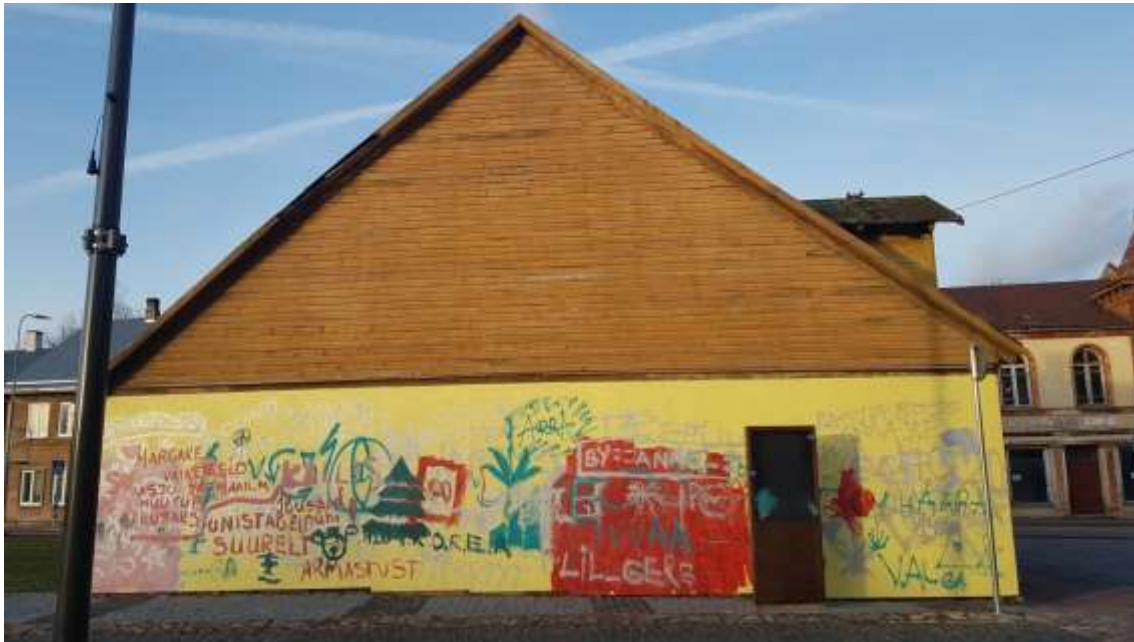
Foto 3.3 – Vaade lõunafassaadile. (22.01.2020) Algupärane poolkelp asendatus viilkatusega. Taastada poolkelp olemasolevate konstruktsioonide eeskujul.

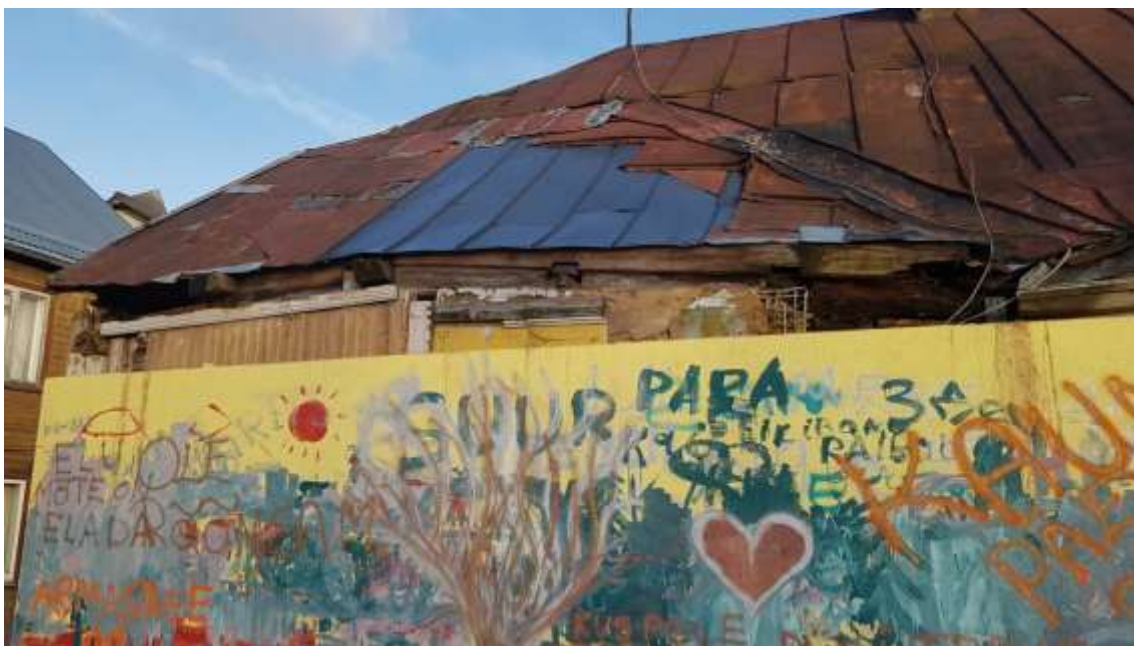
Foto 3.6 – Lammutatud hoonetiiva katuse jälg. (22.01.2020). Sadevesi on pääsenud konstruktsioonidele ligi ning esinevad ulatuslikud kahjustused.

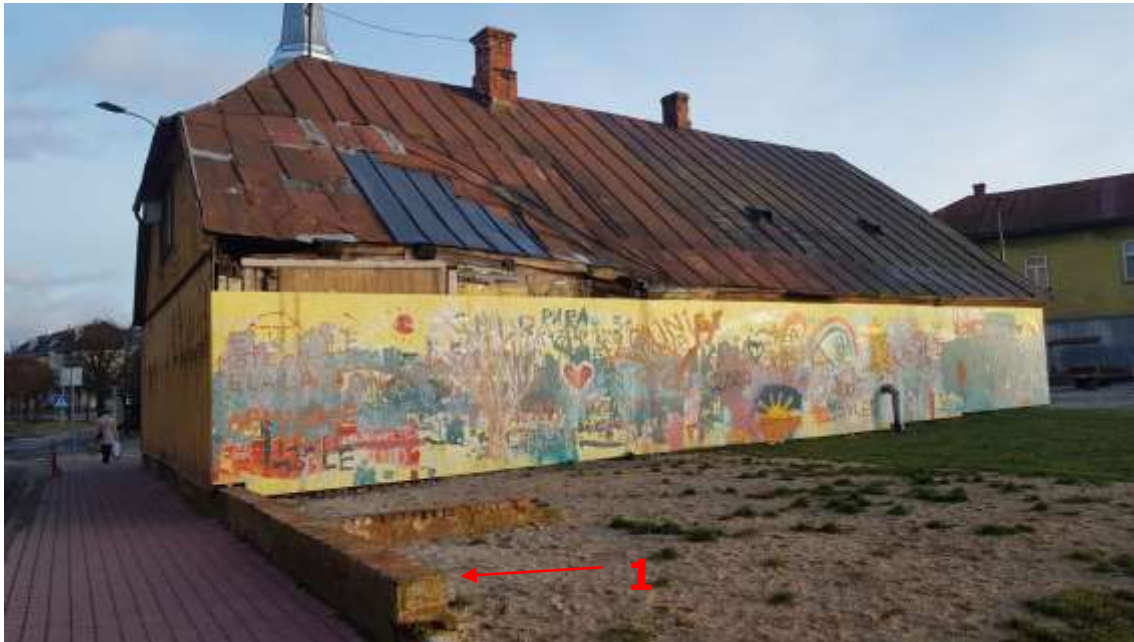
Foto 3.7 – Vaade loodest. (22.01.2020) 1 – lammutusest säilinud juurdeehituse tellisvundament.

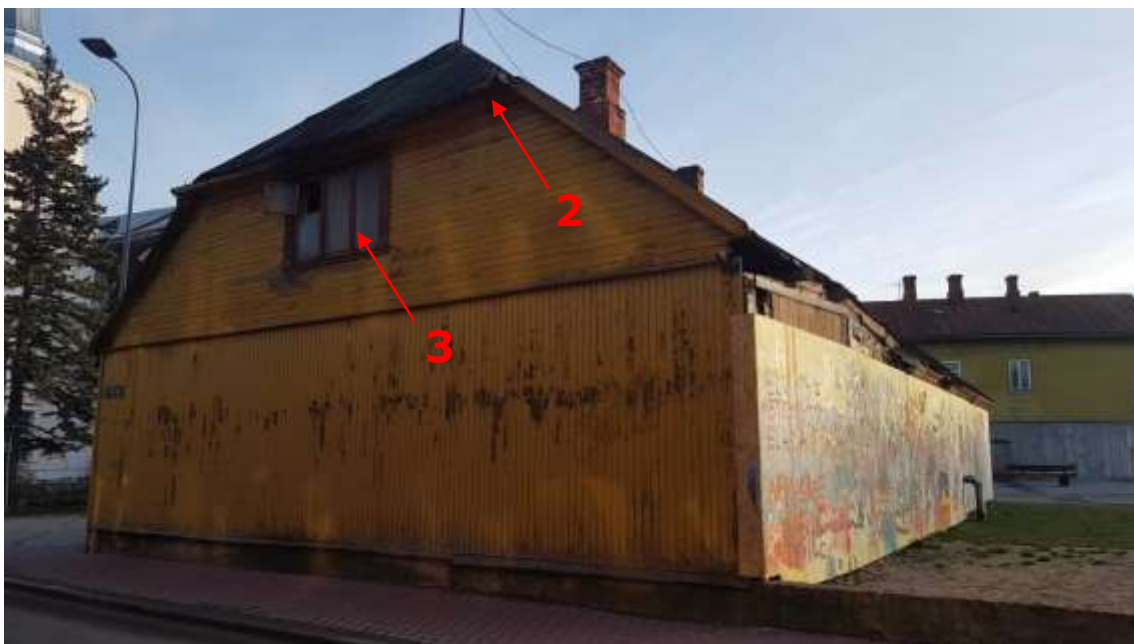
juurde ehitatud samal ajastul katuseärkel 9-ruudulise aknaga A-7 Teises ruumis on algupärane otsaaken vahetatud 20.saj keskpaigas levinud aknaga A-8 (foto 3.8).

Foto 3.8 – Vaade lõunafassaadile (22.01.2020). 2 – olemasolevad vihmaveerennid on amortiseerunud. 3 – aken katusekorrusel põhjapoolsel viilul pole algupärane

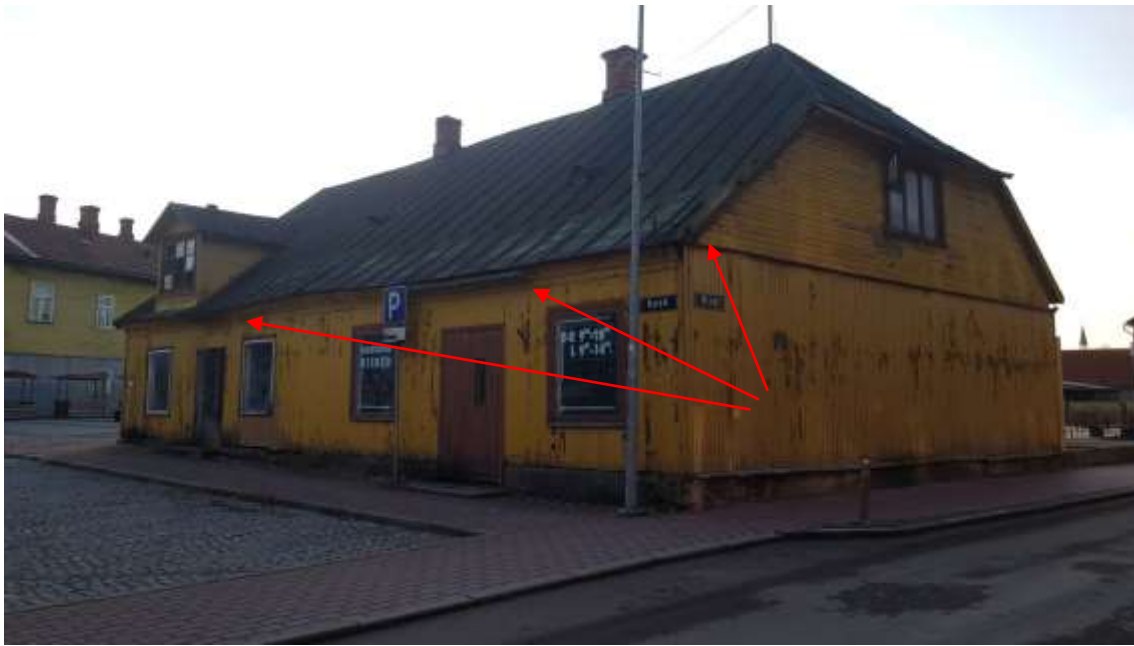
Hetkel on katusel osaliselt olemas sadeveerenid, kuid need on suures osas amortiseerunud ja ebatäielikud (foto 3.9). Algupärane katuse räästakarniis uuringute põhjal säilinud pole. Korstnad on rahuldavas seisukorras, nende läbiviigud katusest on ebatihedad.

Foto 3.9 – Vaade hoonele kirdest (22.01.2020) 1 - olemasolevad vihmaveerennid on amortiseerunud.

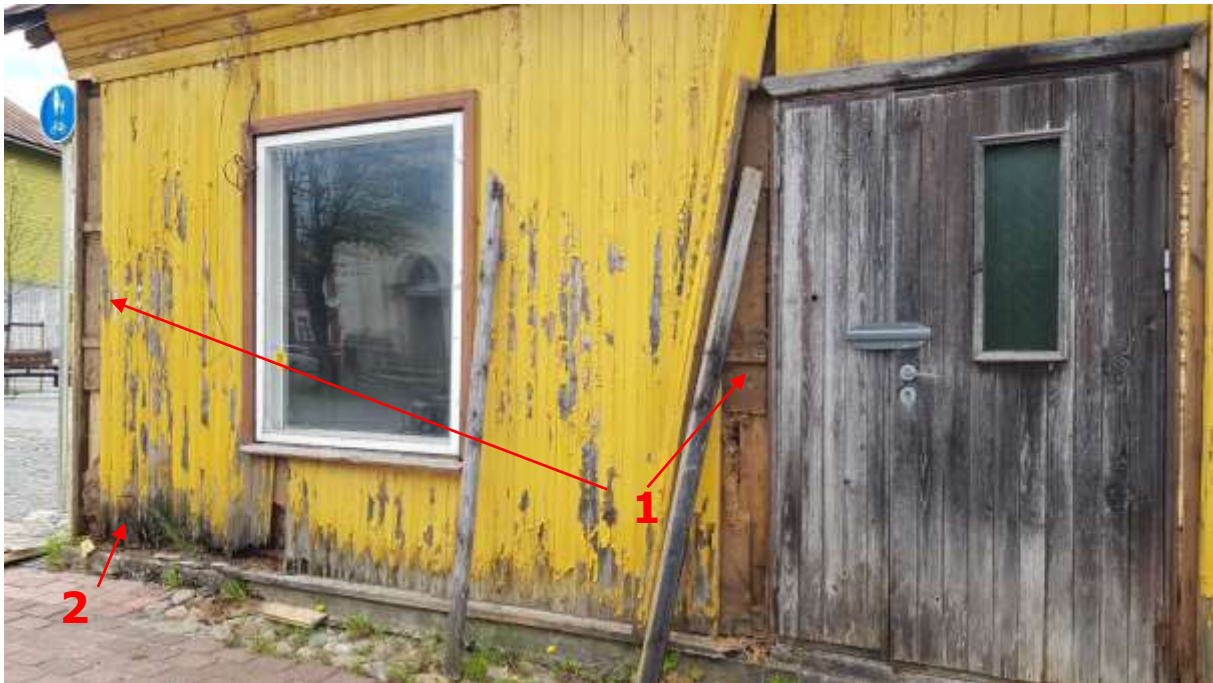
Foto 3.10 – (19.05.2020) 1 – Esifassaadi lõunapoolne nurk on asendatud puitkarkassiga. 2 – puuduliku vihmaveesüsteemi tõttu ning on voodrilaua alumine osa oluliselt kahjustunud, veelaud puudub ning sadevesi kahjustab soklit.

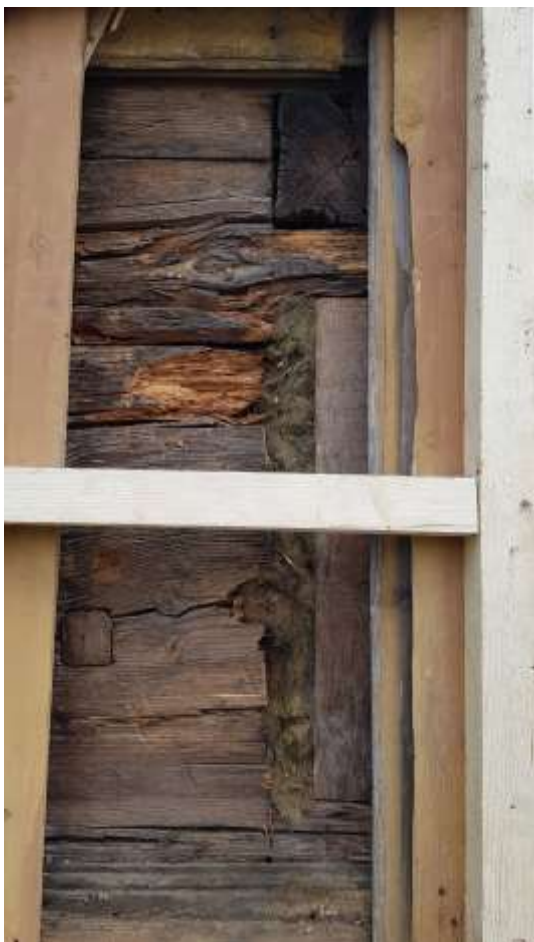
Foto 3.13 – (19.05.20)Hoone edelanurga ülemised kahjustunud palgid tuleb proteesida. Nähtaval tüübelliide (1).

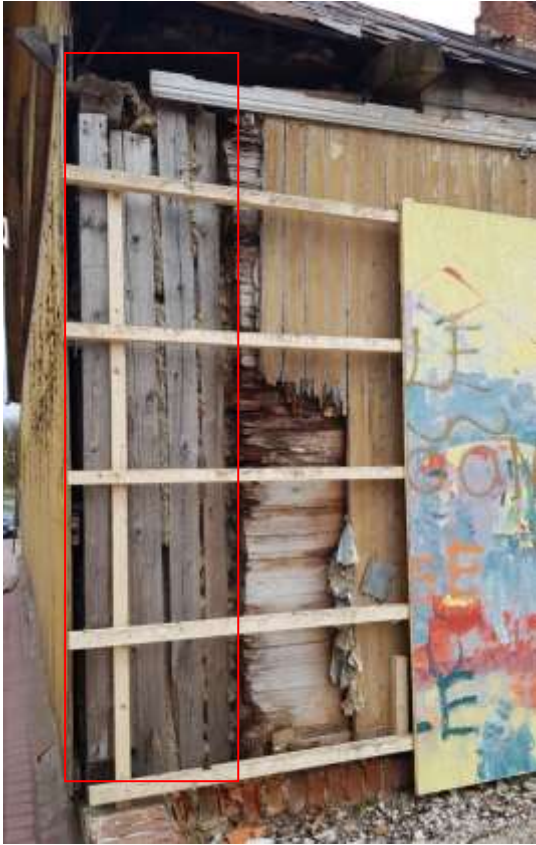
Foto 3.16 – (19.05.2020) Loode nurk ülesehitatud püstprusside ja puitkarkassiga

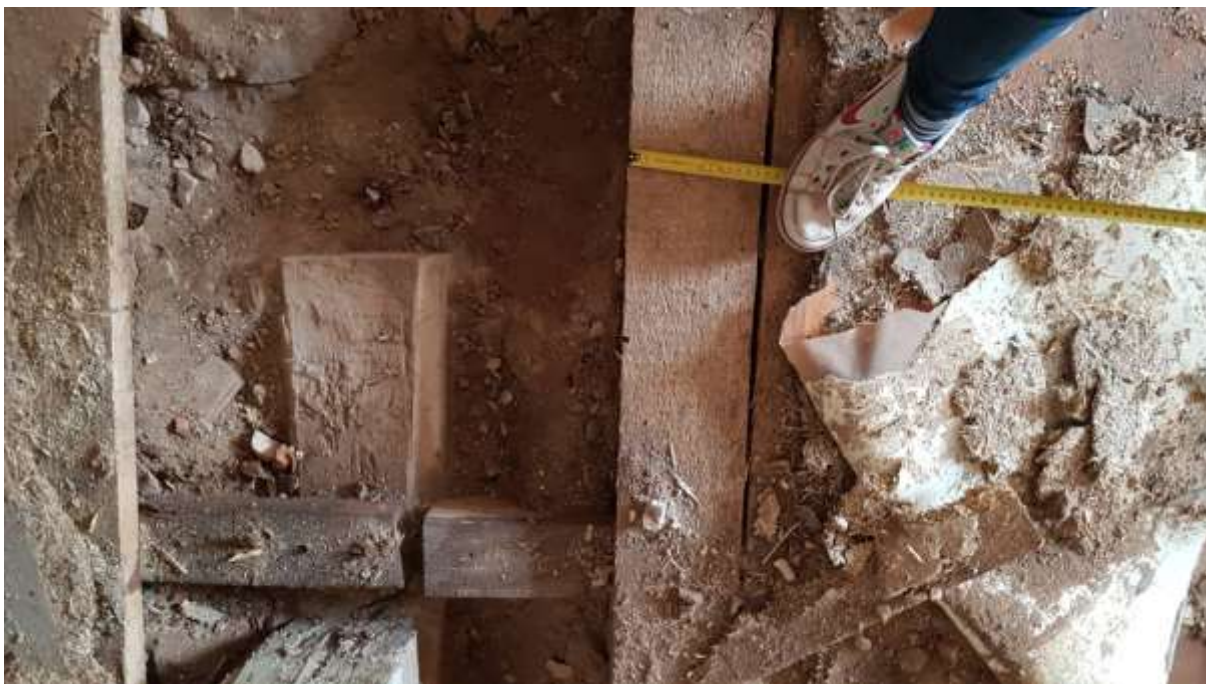
Foto 3.41 – (26.05.2020) põrand pinnasel hoone põhjapoolses osas. Š-7

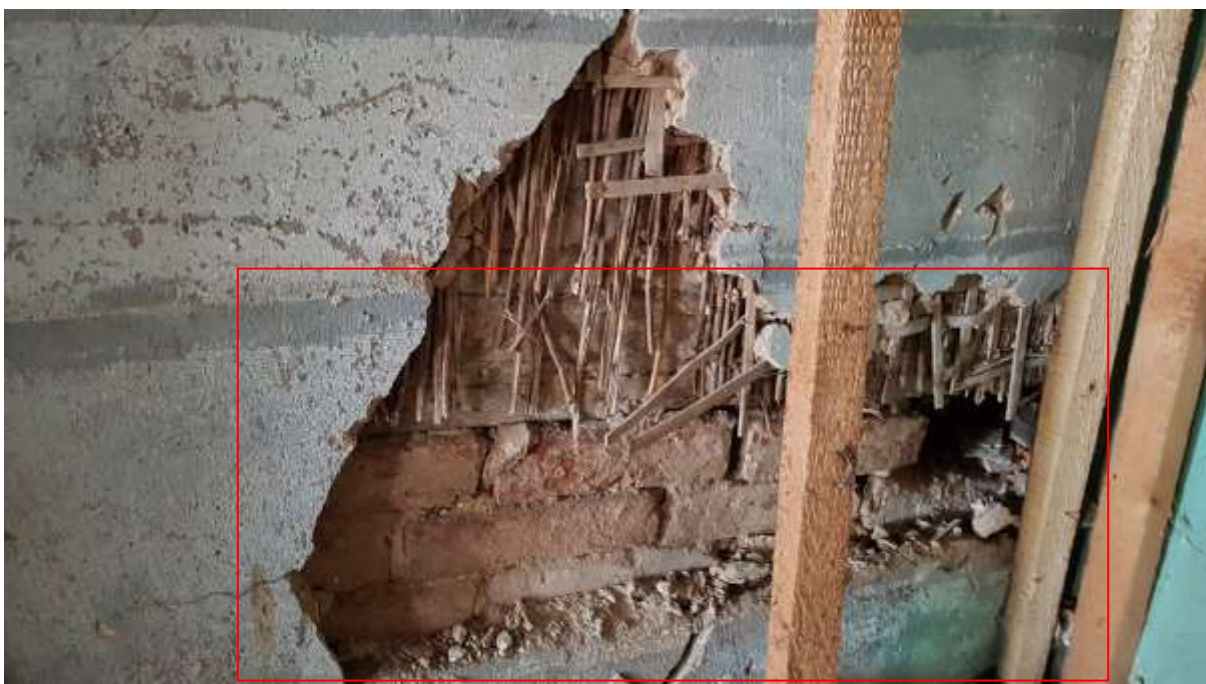
Foto 3.42 – (26.05.20) põikandeseina rõhtpalke on asendatud telliskividega.

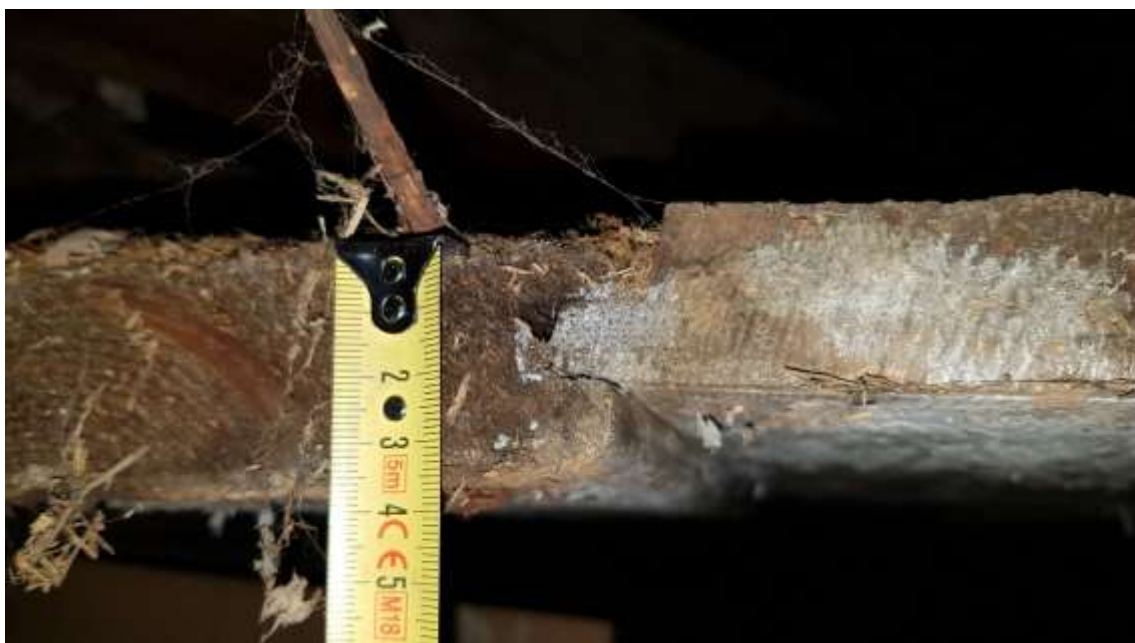
Foto 3.59 – (06.08.20) pööningukorrusel olev laelaudis. Ühtib esimesel korrusel olevaga.

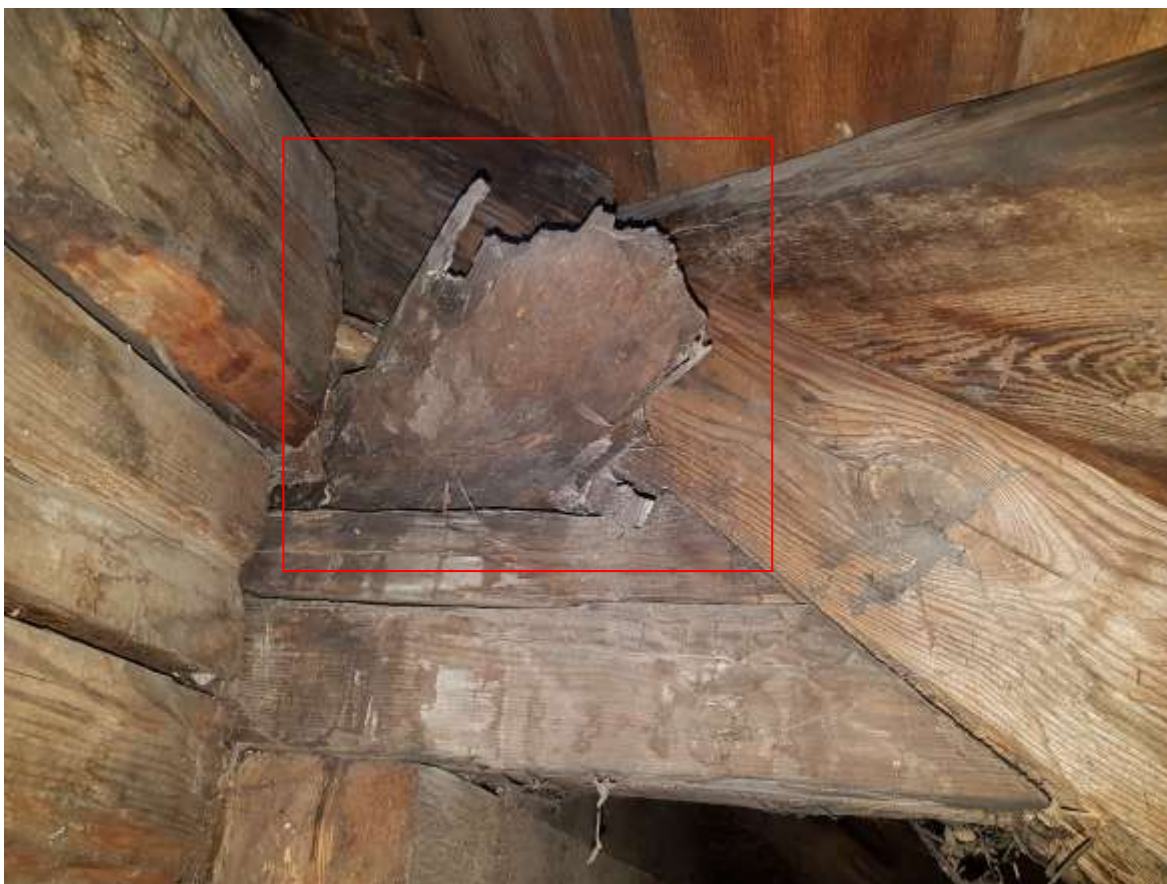
Foto 3.72 – esialgse põhjapoolse otsaseina algupärase katusekelba osa.
