**ANDOMÄE TALU ELUHOONE
INVENTARISEERIMINE, AJALOO UURIMINE,
TEHNILISE SEISUKORRA HINDAMINE JA
EHITUSKONSTRUKTSIOONIDE
RESTAUREERIMISE PÖHIPROJEKT**

**INVENTORY OF THE FARM OF ANDOMÄE RESIDENTIAL
BUILDING, RESEARCH OF HISTORY, ASSESSMENT OF
TECHNICAL CONDITION AND CONSTRUCTIONS
PRINCIPAL RESTORATION DESIGN**

MAGISTRITÖÖ

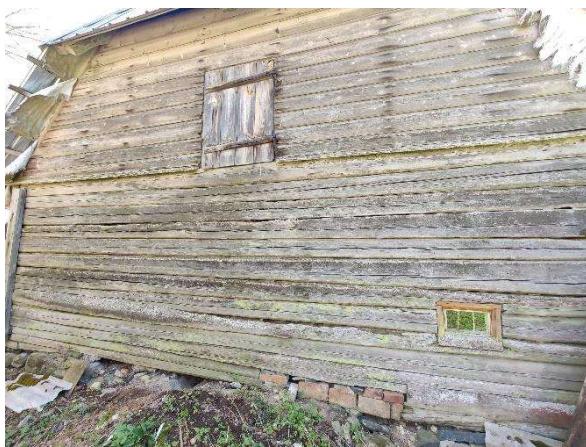
Hoone välisseinad on tehtud 140...160 mm paksustest tahutud palkidest, mis hoone nurkades on seotud kalasabatapiga. Hoone kirde-, kagu- ja edelapoolsed välisküljed on kaetud 150 mm laia laudisega, mis on naeltega kinnitatud iga 1,2...1,4 m sammu järelt 50 mm distantsprussi külge. Hoone loode küljel laudis aga puudub ja palk on välistingimustele avatud. Samuti on ilma voodrilauata hoone peauksest paremale jääv välisfassaad, mis oli pikka aega kaetud tõrvapapiga, aga kuna tõrvapapp ei lasknud puidul hingata, siis pealtnäha korralik palksein on seestpoolt kövasti kahjustunud. Palkseinast alla jääb paarikümne sentimeetri kõrgune osa, mis on ehitatud 100 mm prussidest ja tollistest laudadest ning mille sisu on täidetud saepuruga (joonis 3.6). Seestpoolt on kogu hoone välisseinad kaetud 10mm paksuse ehitusplaadiga, mis on kinnitatud 600 mm sammuga 30 mm distantsprussi külge. Hoone alumine palgirida, mis toetub vundamendile, on terve perimeetri ulatuses suurte niiskuskahjustustega. Põhjuseks on vundamendi ja palkide vahel puuduv hüdroisolatsioon, mis takistaks kividelt niiskuse kandumist puitu. Samuti puudub hoonel sadeveesüsteem, mis suunaks katuselt tuleva vee hoone vundamendist ja seinast eemale ning sellest tulenevalt katuselt tulevad pritsmed hoiavad seina alumist palgirida tihti märjana. Hoone kirde küljelt tuleks välja vahetada ka alt teine palgirida ja loode küljel umbes 2/3 seinast. Tugevalt on kahjustada saanud ka edela küljel verandast paremal asuv palksein, mis

Joonis 3.7 Ilma voodrilauata hoone loodepoolne välisfassaad (autori pilt, mai 2022)

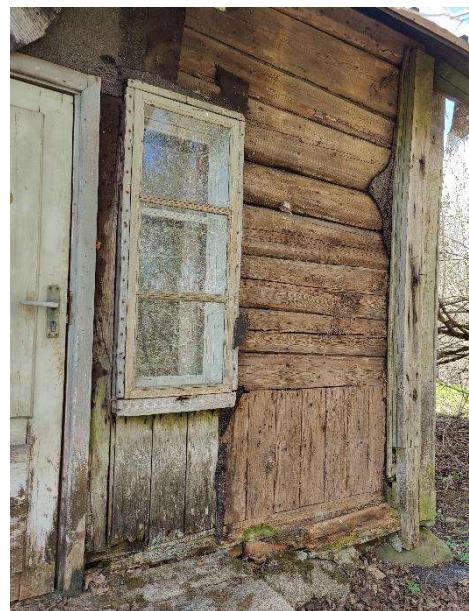
Joonis 3.6 Pealtnäha korras, aga seest pehastunud sein (autori pilt, mai 2022)

tuleksid tervenisti välja vahetada. Joonistel 3-01...3-04 on ära märgitud palgid, mille seisukord on halb ja tuleks välja vahetada.

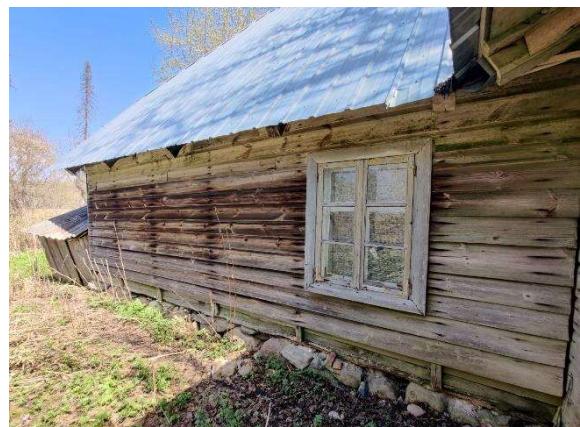
Talumaja välisküljel oleva laudise seisukord on väga erinev. Hoone kirde- ja edalaküljel olev välislaudis on suhteliselt korralik. Naeltest on tekkinud laudadele musti niiskuse plekke ja päike on puidu halliks muutnud, aga puidu struktuur on jätkuvalt tugev ja vastupidav (joonis 3.8 ja 3.9). Kaguküljel on lauad aga väga tugevalt kahjustunud, kus peaaegu kõik laudade omavahelised liitekohad on hävinud ja nende vahelt paistab palksein läbi (joonis 3.10). Hoone loodeküljel kõrguseni 2,6 meetrit laudis puudub ja palksein on välitingimustele avatud. Sellest tingitult on üle poolte palkidest seinas tugevalt kahjustunud. On ka näha, et hoone alumises palgis on sisse lõigatud hammas, mis on täidetud savitellistega (joonis 3.7). Hoone külgedel, kus laudis on olemas, on eemaldatud alt üks või kaks laudise rida, mis on omakorda halb alumistele palkidele.

Joonis 3.10 Hoone edelakülje välislaudis
(autorin pilt, mai 2022)

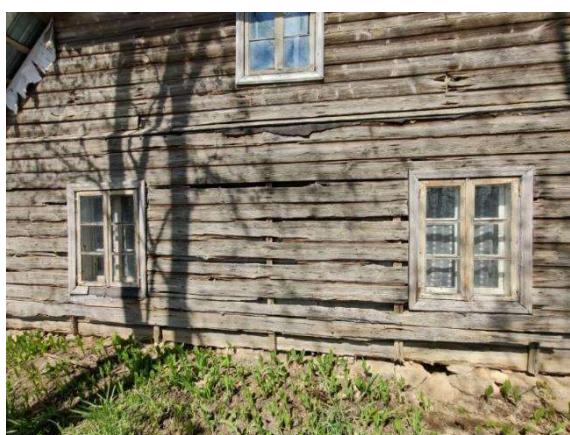
Joonis 3.8 Hoone kagukülje välislaudis (autorin pilt, mai 2022)

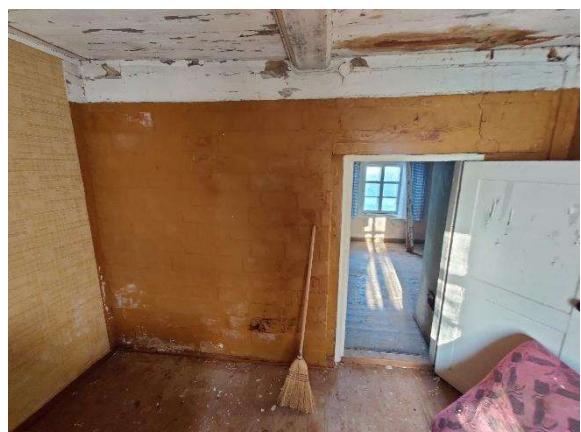
Joonis 3.13 Soojamüür kaetud õlivärviga (autor i pilt, märts 2022)

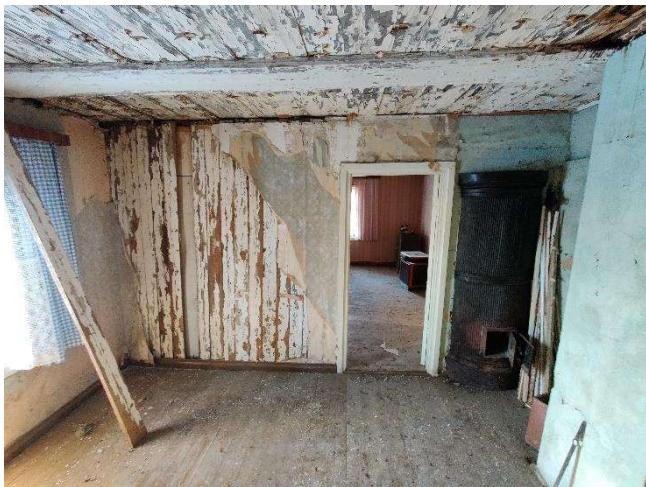
Välisel vaatusel on kõik siseseinad heas seisukorras ja kahjustusi märgata ei ole. Naelad, millega ehitusplaadid on prusside külge löödud, roostetavad. Kuna tegemist on mittekandvate seintega, siis võib neid vajadusel ära lammutada.

Joonis 3.15 Tuba 1 ja 2 eraldav vahesein lubjatud laudisega (autori pilt, märts 2022)

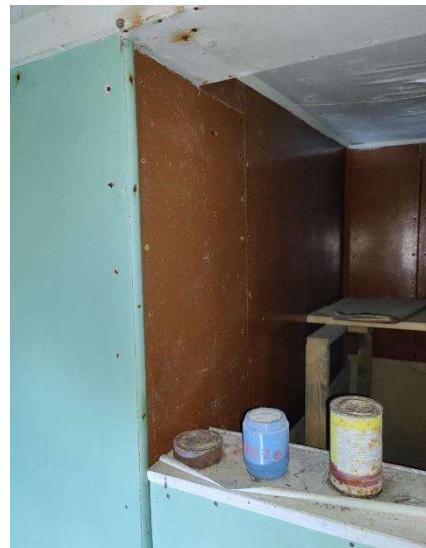
Joonis 3.14 Pesuruumi ehitusplaadist sein, värvitud õlivärviga (autori pilt, märts 2022)

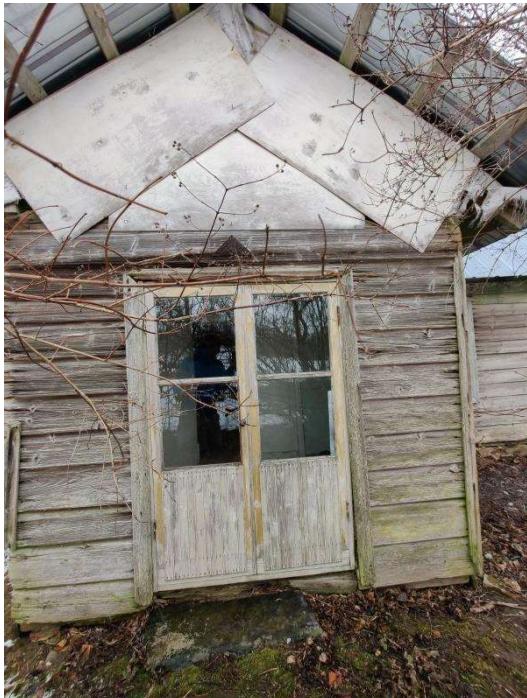
Välisseina karkass on korralik ja ei vaja vahetust. Voodrlaud seevastu on aga otstest kergelt kahjustunud ja alumised lauad tuleks välja vahetada.

Joonis 3.16 Veranda väljast, viilu alune kaetud vineerplaatidega (autori pilt, märts 2022)

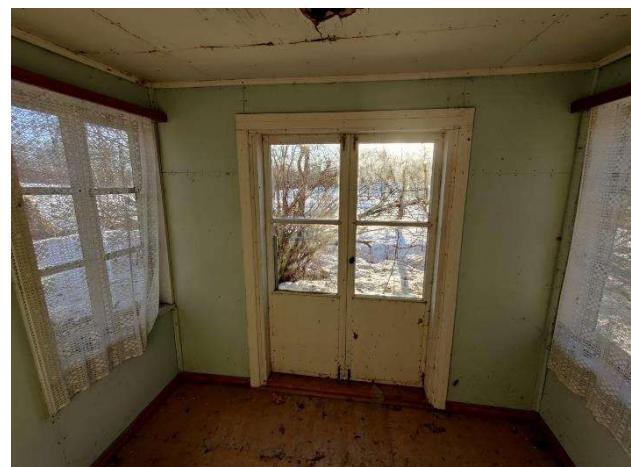
Joonis 3.17 Veranda seest (autori pilt, märts 2022)

Vahelaes on kahjustusi toas 3 ja kõrval-olevas veranda laes, kus enne plekk-katuse vahetust on katus läbi tilkunud ja pikka aega laetala ja tala juures olevat müürilatti märjana hoidnud. Sellest on tekkinud puidule pruunmädaniku ja Suur-toonesepa kahjustused. Lekke asukohast on kuni 1 m ulatuses 40 mm laudise kiht sisse varisenud (joonis 3.20). Köögi kohal asetsev laetala on samuti saanud enne plekk-katuse vahetust tugevaid veekahjustusi. Ning selleks, et laetala läbivajumist takistada, on lisatud pealt poolt 120 mm läbimõõduga palk (joonis 3.19). Siiski on köögis visuaalselt märgata, et kogu vahelagi on allapoole vajunud ja välisukse juurest on talade vahel olev laudis sisse varisenud. Seal on kahjustuste tekitajaks olnud samuti suur-toonesep (joonis 3.21). Kergeid kahjustusi on märgata ka korstna ümbruses taladevahelistel laudadel, kus laudisele on tekkinud pigiplekid ning niiskuskahjustused ja läbi vajumised (joonis 3.17).

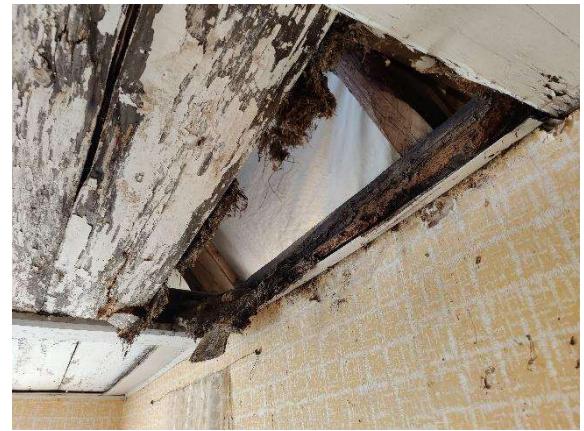
Joonis 3.20 Tuba 3 sisse varisenud vahelagi (autori pilt, mai 2022)

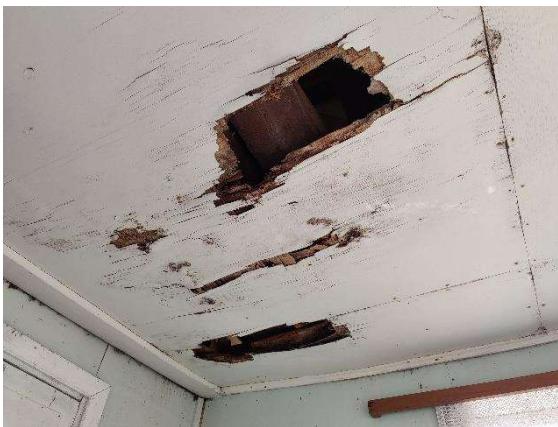
Joonis 3.18 Veranda kahjustunud lagi katuse läbi tilkumisest (autori pilt, mai 2022)

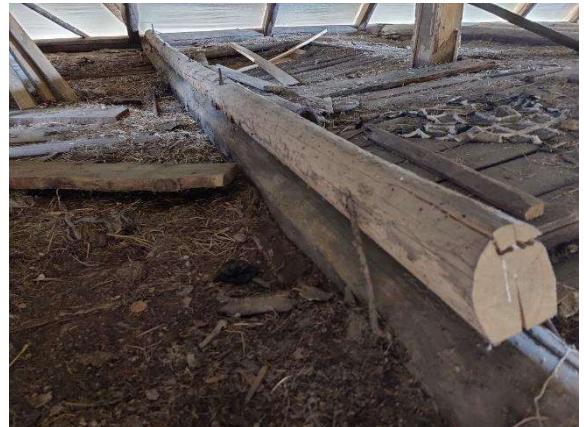
Joonis 3.19 Köögi kohal olevale laetalale lisatud jäigastav tala (autori pilt, mai 2022)

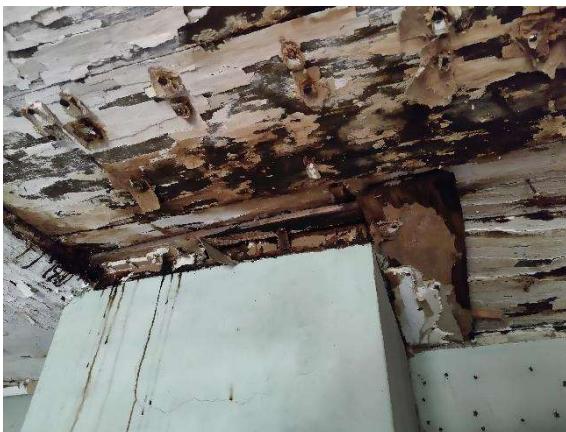
Joonis 3.22 Pagine, niiskuskahjustustega ja vajumistega vahelae laudis (autori pilt, mai 2022)

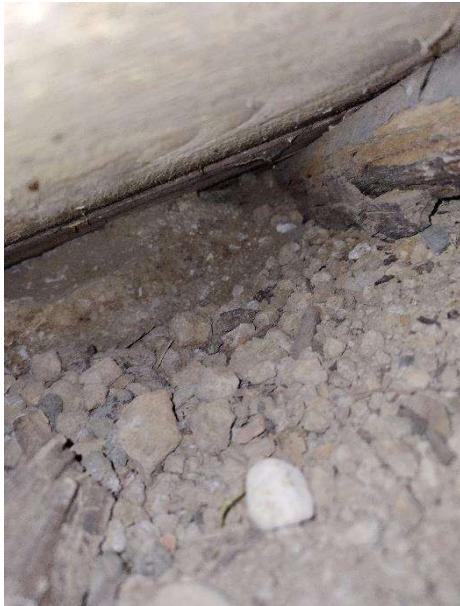
Tubades 2 ja 3 on põrandatalad toetatud otse pinnasele. Taladele on peale pandud 30 mm laudis ja sellele omakorda õhuke vineerplaat. Kuna vineerplaat katab all oleva laudise ära, siis talade sammu ei saa visuaalsel vaatlusel määrata. Küll aga sai laudise paksust ja õhuvahe mõõta toas 3 olevast august. Põrandad on alt tuulduvad, aga ajaga on õhvahed huumust täis läinud ja õhk ei liigu enam piisavalt ja sellepärist on suure tõenäosusega enamik talasid pehkinud, sest põrandal kõndides on tunda tugevat õõtsumist (joonis 3.25 ja 3.26). Samuti ka verandal on 30 mm laudis ja vineerplaat, aga selle seisund on korralik, sest väljast välisvoodri alt käib õhk põranda alt läbi ja ei lase niiskusel tekkida.

Joonis 3.26 Tuba 3 põrandaalune on huumust täis läinud ja õhuvahe ummistanud (autorি pilt, aprill 2022)

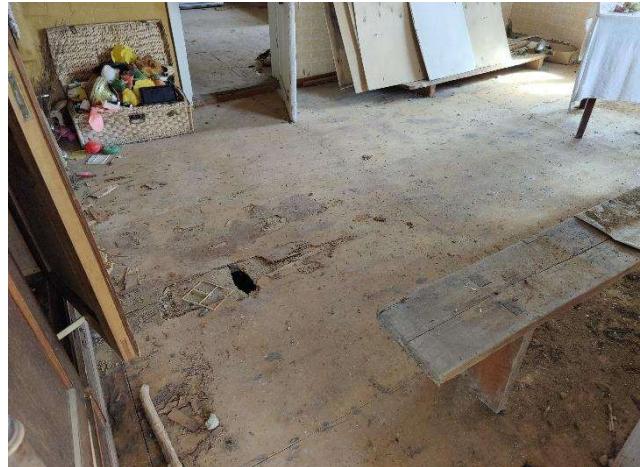
Joonis 3.25 Tuba 3 põrand, kaetud õhukese vineerplaadiga (autorи foto, aprill 2022)

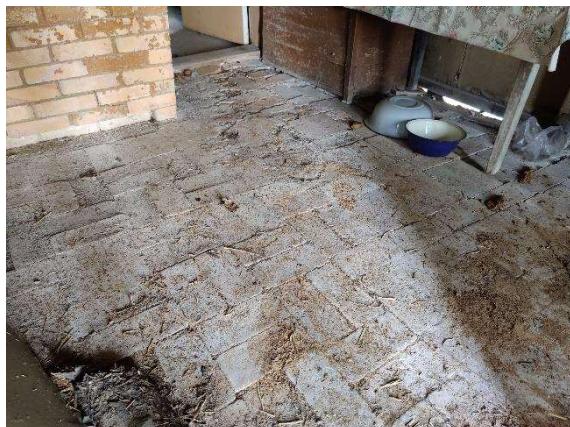
Köögis on põrand kaetud savitellistega, mis on pandud otse pinnasele. Sahvri ukse juures on tellised mõranenud ja kilde välja löönud ning terve köögi ulatuses on põrandapind üsna ebatasane (joonis 3.28).

Joonis 3.28 Köögi tellistest kivipõrand (autori pilt, mai 2022)

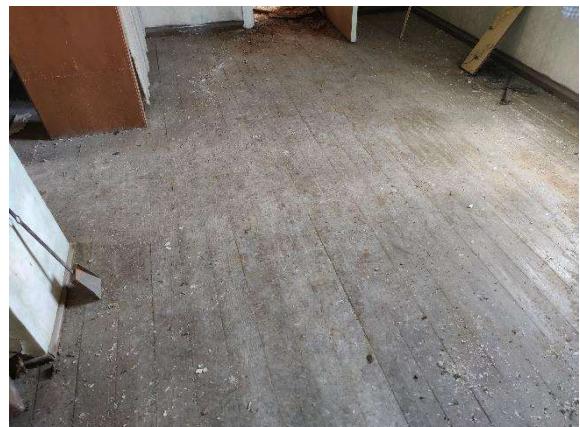
Tubades 1 ja 4 on paigaldatud uuem laudpõrand, mis juttude järgi on kinnitatud liipritele ja liiprite vahed on kuni põrandalauani täidetud kuiva liivaga. Põrandalaua paksus on 28 mm ja liiprite samm on 1,1 m. Neis põrandates vajumisi ei ole tunda ja välisel hinnangul on põranda seisukord hea (joonis 3.27).

Joonis 3.27 Tuba 1 liiprite ja liiva peal olev põrand (autori pilt, mai 2022)

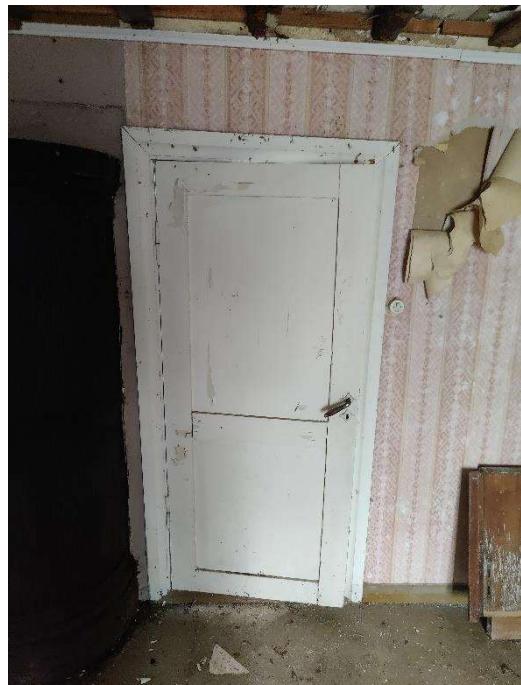
Vanale taluhoonele kohaselt on kõikide uste kõrgused vahemikus 175...180 cm, mis on tänapäevase standardi järgi ligi 30 cm madalam. Uksed paistavad umbes samast ajast kui aknad ehk 20. sajandi keskpaigast. Uste lengide ja lehtede seisukord on rahuldav ja kahjustused puuduvad.

Joonis 3.30 Hoone puidust siseuks (autori foto, märts 2022)

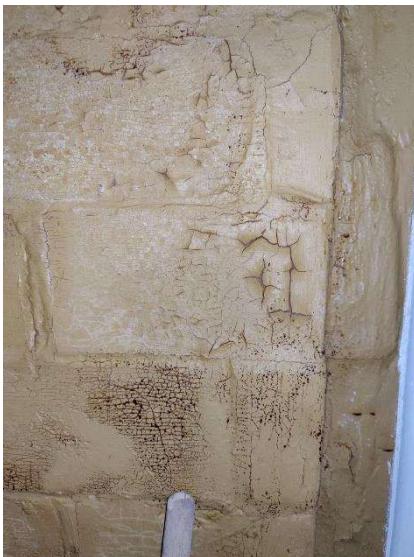
Hoones on puuküttega pliit ja plekist silindrikujuline ahi. Pliit on tehtud savitellistest ja see on ühendatud maja läbiva 280 mm paksuse soojamüüriga. Köögi pliidist liikus soojas mööda soojamüüri hoone keskel olevasse korstnasse. Pliidi seisukord tundub välisel vaatlusel hea, aga seda tuleks eksperdil lasta lähemalt uurida. Tubade 1 ja 2 vahel on lisakütteks plekk-kestaga silindrikujuline ahi. Ahju ega pliiti ei ole võimalik praeguses seisus kasutada, kuna korsten on ülevalt vahelae kõrguseni ära lammutatud. Välisel vaatlusel on näha toast 4 vaadatuna ukse kohal soojamüüris pragusid, mille ümber on pigiplekid. See näitab, et suits saab ka neist pragudest välja liikuda ja see teeb soojamüüri ohtlikuks. Ka korstna ümbruses on näha pigiplekke, mis viitab korstna vähesele hooldusele ja pragudele.

Joonis 3.33 Soojamüüri pinnal
olevad pigiplekid (autori pilt, mai
2022)

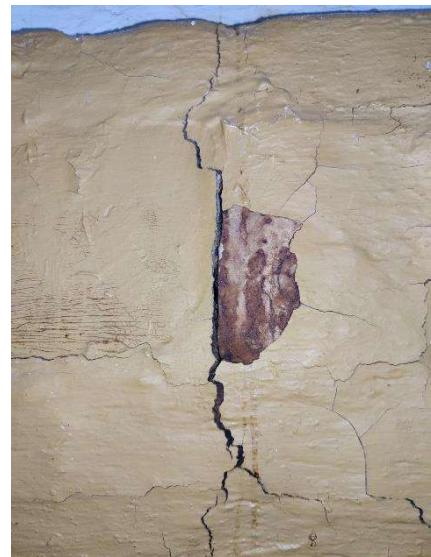
Joonis 3.34 Soojamüüris olev
pragu (autori pilt, mai 2022)

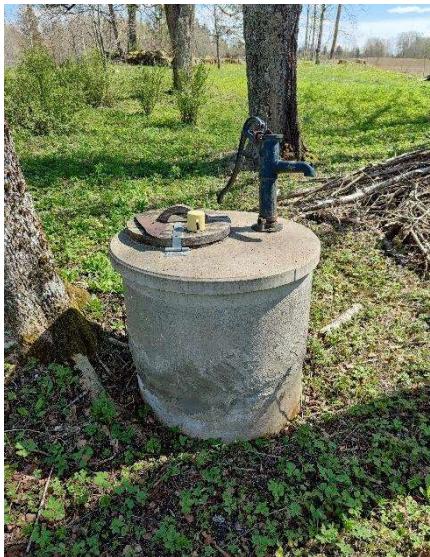
Joonis 3.35 Hoovil olev salvkaev
(autori foto, mai 2022)

Kuna lähim elektrivõrgu liitumispunkt on ligi 500 m kaugusel, siis uue liitumislepingu saamine on raskendatud ja saab olema väga kallis. Hoones sees olev juhtmestik tuleb kõik välja vahetada ja asendada ohutusnõuetele vastavate süsteemidega. Hoonesse tulev vesi on mõistlik võtta olemasolevast kaevust. Kaev tuleb seest setetest ja prahist

puhtaks teha ning võtta proovid ja vaadata, kas vesi kõlbab joomiseks. Vee transportimiseks hoonesse võiks kasutada elektrilist veepumpa. Olemasolev kanalisatsioon tuleks välja lõhkuda ja uus teha. Uue kanalisatsiooni- ja veetorustiku paigaldus peaks toimuma siis, kui teostatakse ka põrandate ehitus. Kuna ümbruskonnas puudub ühiskanalisaatsionivõrk, siis reovee jaoks tuleb juurde ehitada biopuhastisüsteem.

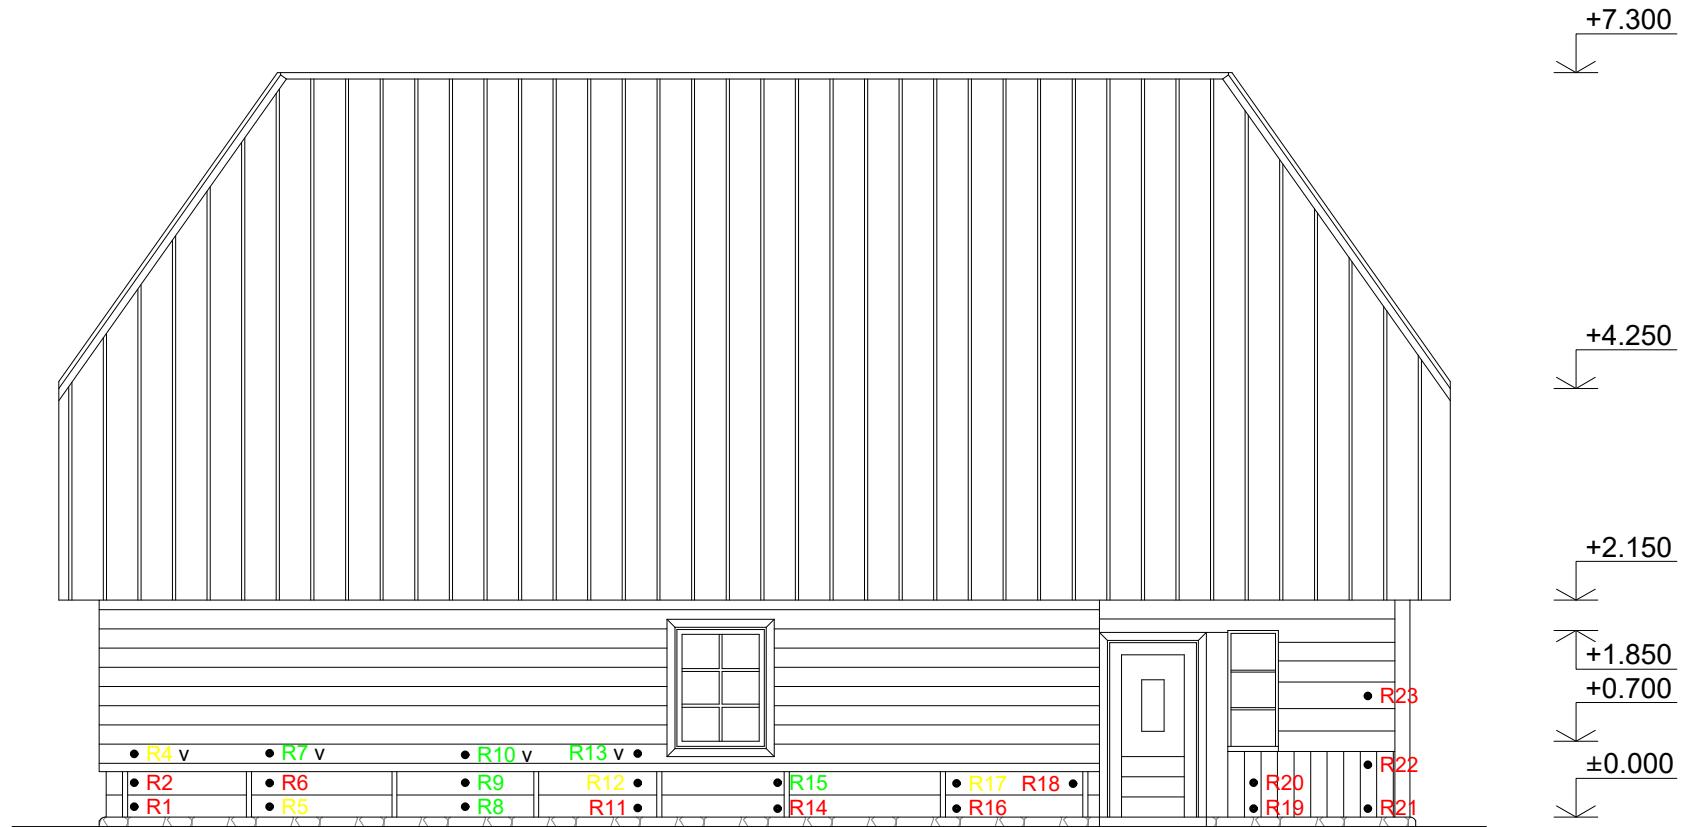
- R3 v - Proov 3, heas seisukorras (läbi voodrilaua)
- R2 - Proov 2, rahuldasv seisukorras
- R1 - Proov 1, halvas seisukorras

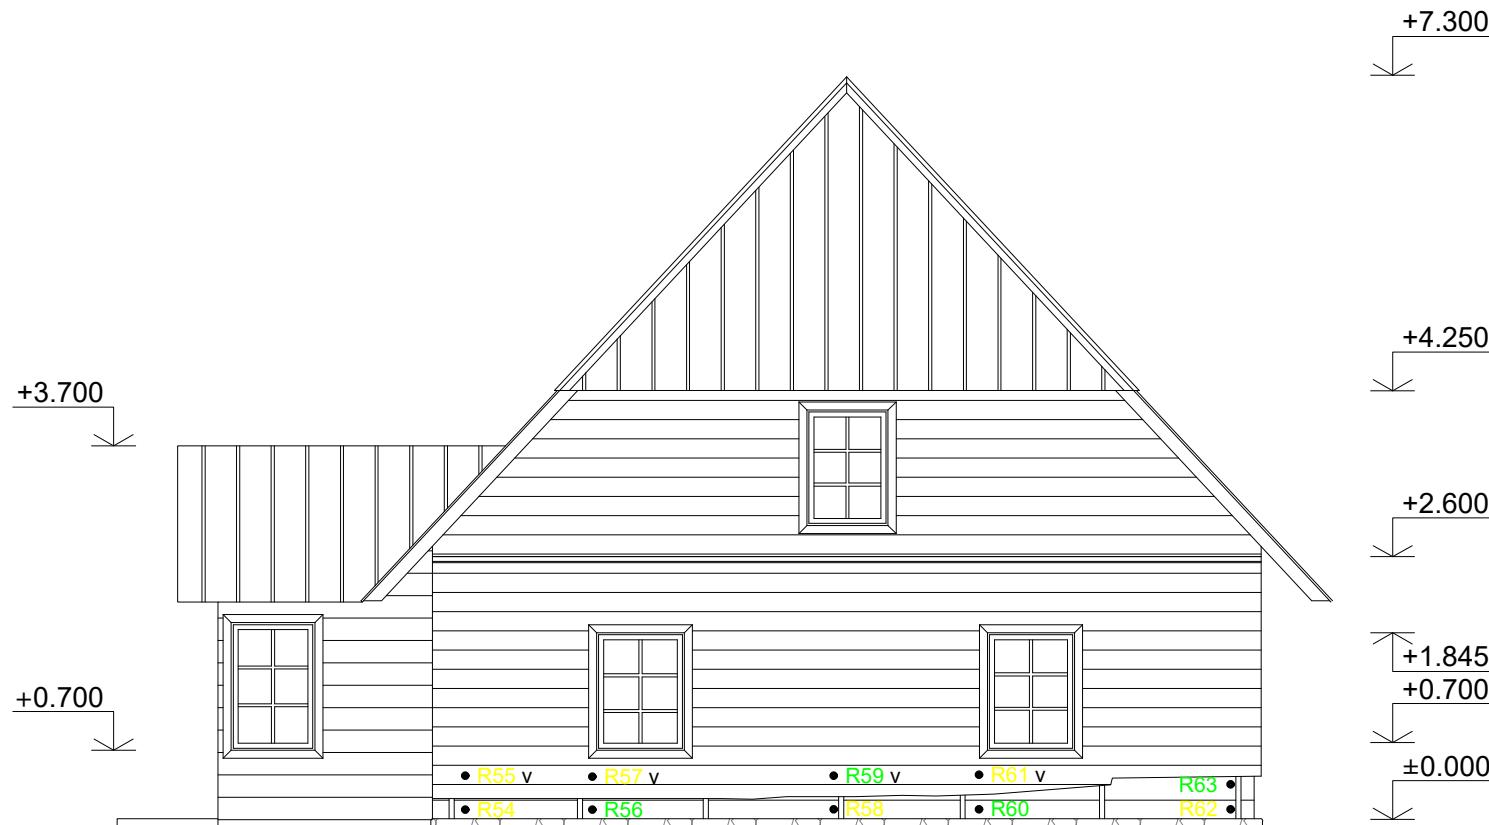
- R3 v - Proov 3, heas seisukorras (läbi voodrilaua)
- R2 - Proov 2, rahuldas seisukorras
- R1 - Proov 1, halvas seisukorras

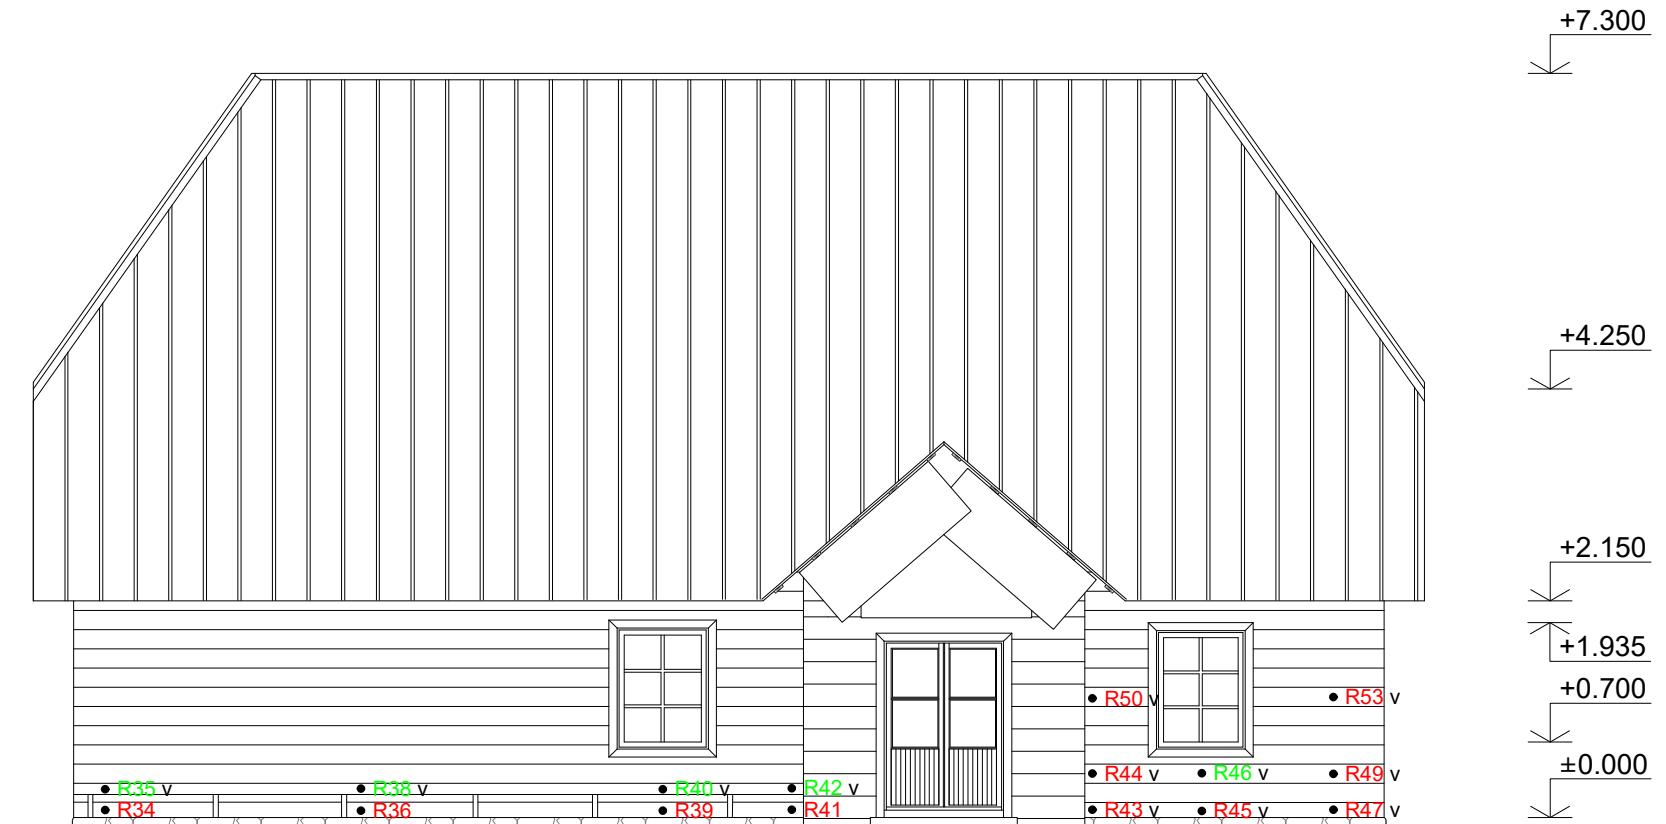
- R3 v - Proov 3, heas seisukorras (läbi voodrilaua)
- R2 - Proov 2, rahuldavas seisukorras
- R1 - Proov 1, halvas seisukorras

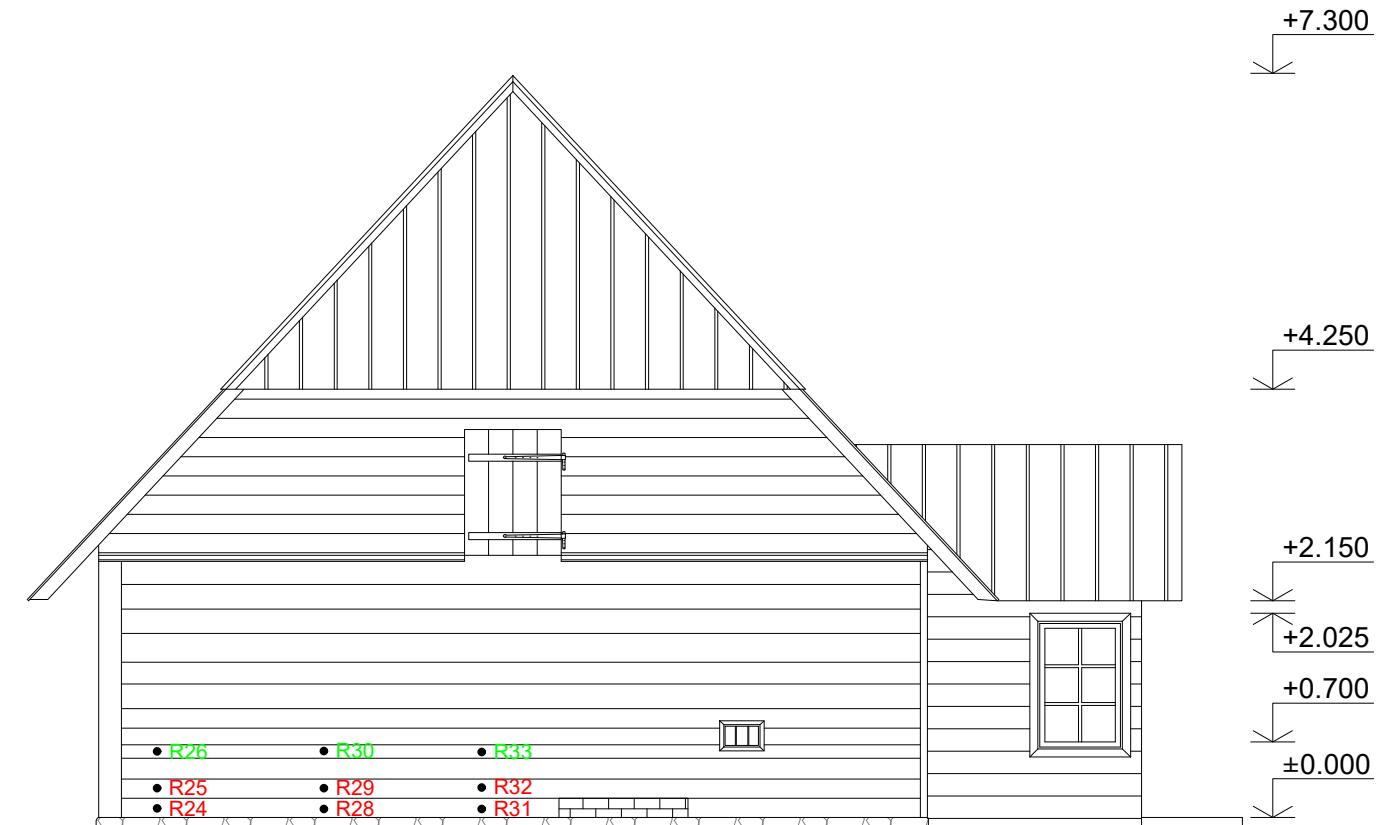
- R3 v - Proov 3, heas seisukorras (läbi voodrilaua)
- R2 - Proov 2, rahuldas seisukorras
- R1 - Proov 1, halvas seisukorras

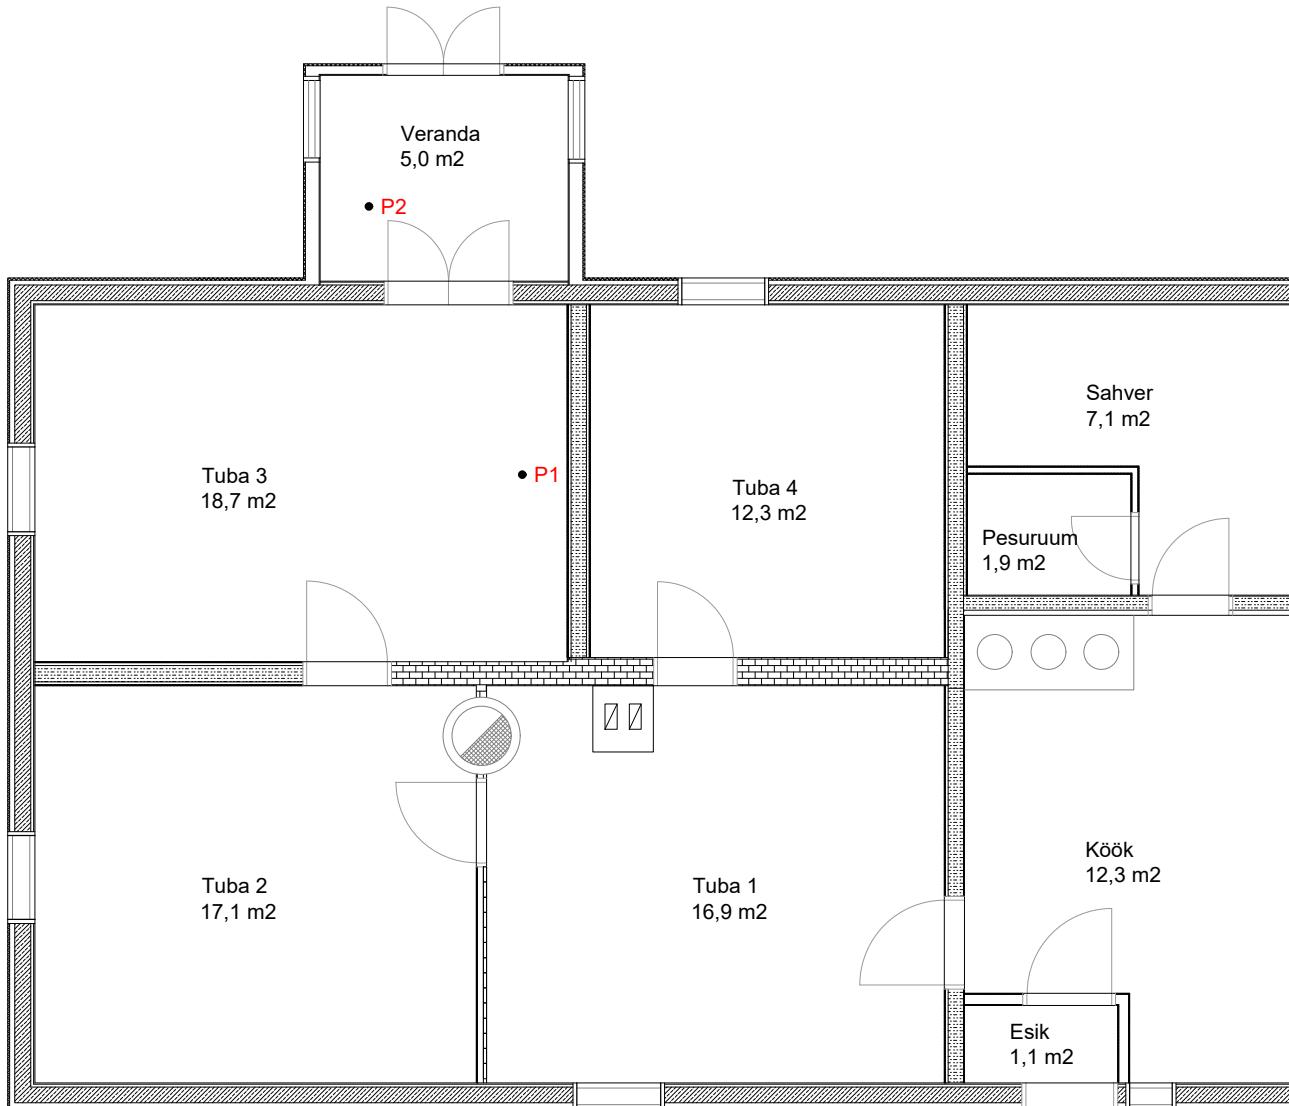
P1 - Põrandalaua alt: Leiti mineraalid ja näripuru

P2 - Laes olevast august: Leiti poornahkiste perekonda kuuluva liigi Trechispora farinacea seeneniidistik
