**SAARE MÕISA TALL-TÖLLAKUURI TEHNILISE
SEISUKORRA HINNANG JA RESTAUREERIMISE
ARHITEKTUURNE EELPROJEKT**

**THE TECHNICAL EVALUATION AND PRELIMINARY
ARCHITECTURAL RESTORATION DESIGN OF THE SAARE
MANOR STABLE**

MAGISTRITÖÖ

Tartu 2021

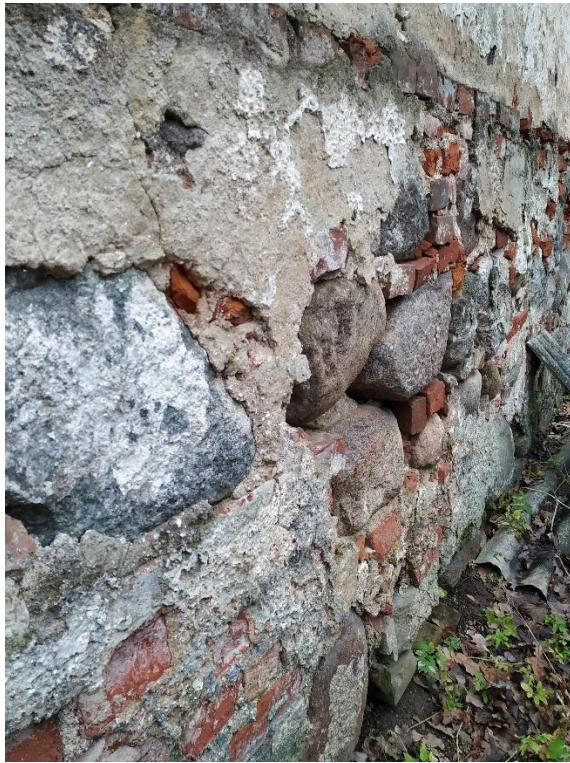
Hoone vundament ja sokkel on laotud lõhkumata maakividest (Joonis 2.3). Sideainena on kasutatud lubimörti. Sokli kõrgus maapinnast varieerub 0,4-1,6 m vahel. Hoone alusmüüre ülevaatuse käigus ei avatud ning puudub ka varasem ehituskäit, seega ei ole teada vundamendi rajamissügavus. Ehitustehnoloogia kohta andmed puuduvad – seetõttu ei ole teada, millise pinnaseligiiga on tegemist ning millised on selle pinnase omadused.

Joonis 2.3 Idapoolse fassaadi sokkel (Foto: autor, november 2020)

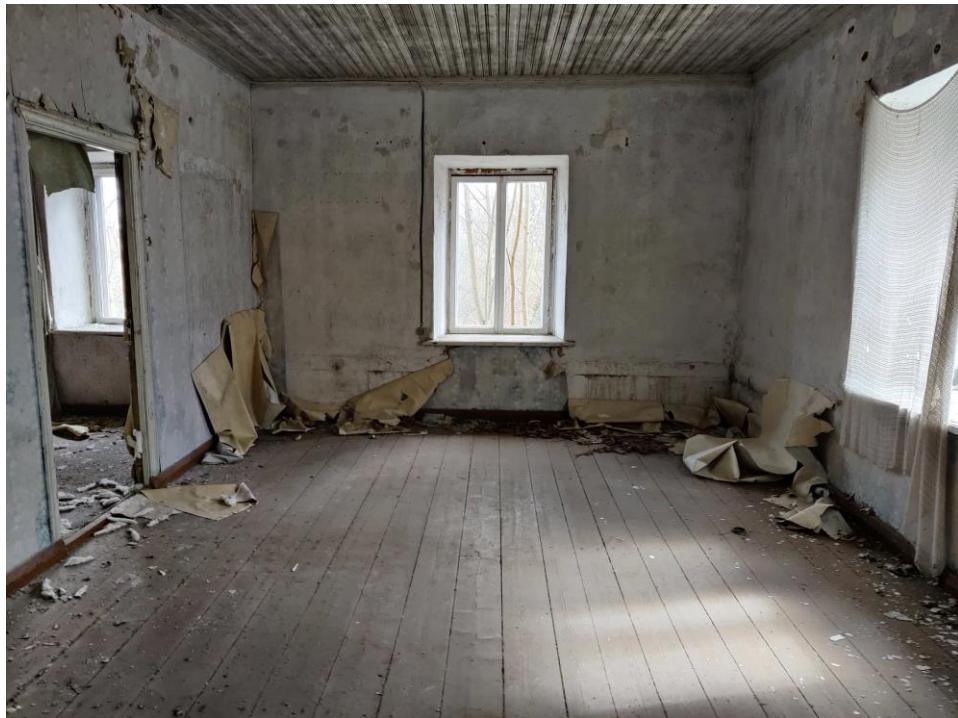
Talli ja tõllakuuri ruumides on muldpõrand. Kutsari korteris põrand kaetud laiade värvitud laudadega (Joonis 2.13), mis ei ole ilmselt algupärased.

Joonis 2.13 Vaade korteri ruumidele (Foto:autor, aprill 2021)

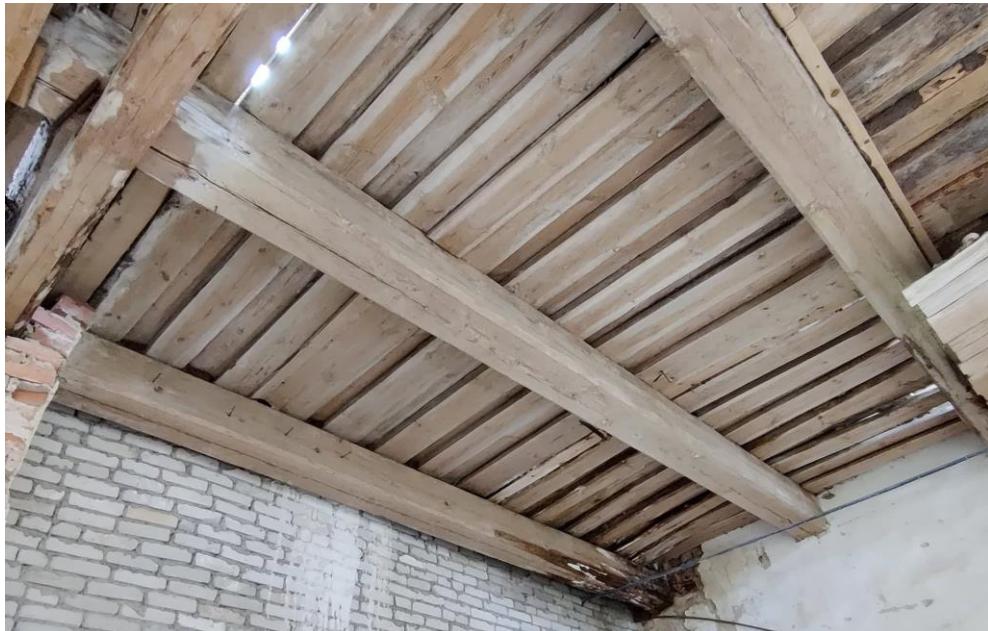
Tall-töllakuuri vahelagi on kirvega tahutud puidust taladel. Talade ristlõige on ca 270x290 mm, samm 1,5 m, sille umbes 15 meetrit. Laetaladele on tall-töllakuuri osas naelutatud ülevalt poolt laudis (Joonis 2.14), mis on pööningul kaetud heinte ja mullakihiga. Korteri osas on laetalad kaetud laudisega nii ülevalt- kui ka altpoolt.

Joonis 2.14 Vaade laetaladele ja laudisele (Foto: autor, aprill 2021)

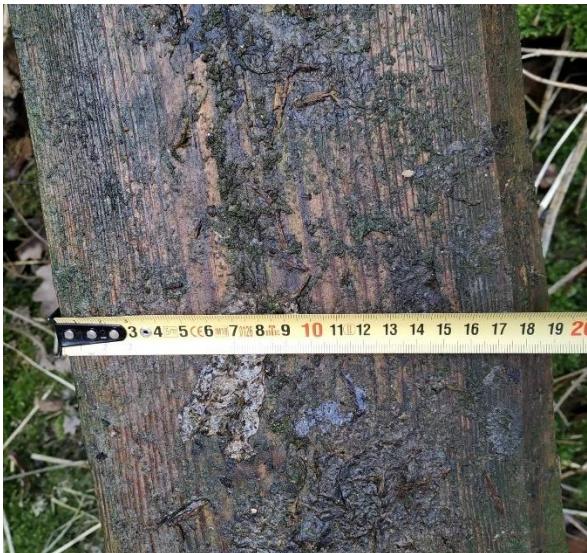
Katuse kandekonstruktsiooniks on puit. Kolmele reale toolvärgile toetuvad pennidega lihtsarikad. Sarikad on kirvega tahutud palkidest, ristlõikega 180 x 180 mm, sammuga 1500 mm (Joonis 2.16). Sarikad toetuvad mõõritisel asuvale müürilatile ja laetala otstele. Toolvärgipostide kohal on toolvärgi ülemine võö toetatud tugikäppadele. Räästapiirkonnas on katusesarikatele kinnitatud räästamurdjad. [11]

Joonis 2.16 sarika ristlõige 180 mm (Foto: autor: aprill 2021)

Suur sarikate samm ei luba hoonele paigaldada kivikatust – ajutise katuse kattematerjaliks kasutada plekki või sindlit [7]. Olemasolev roovitus vahetada välja täies mahus. Paigaldada vihmaveerennid ja vihmaveetorud sadevete ärajuhtimiseks katuselt.

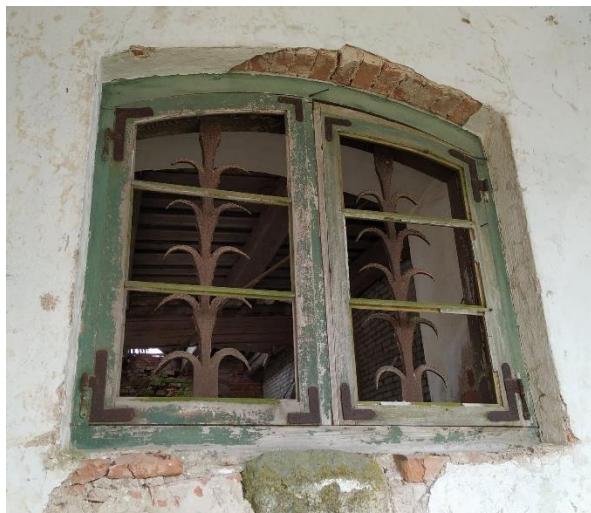
Joonis 2.21 Vaade algupärasele aknale (Foto:
autor, november 2020)

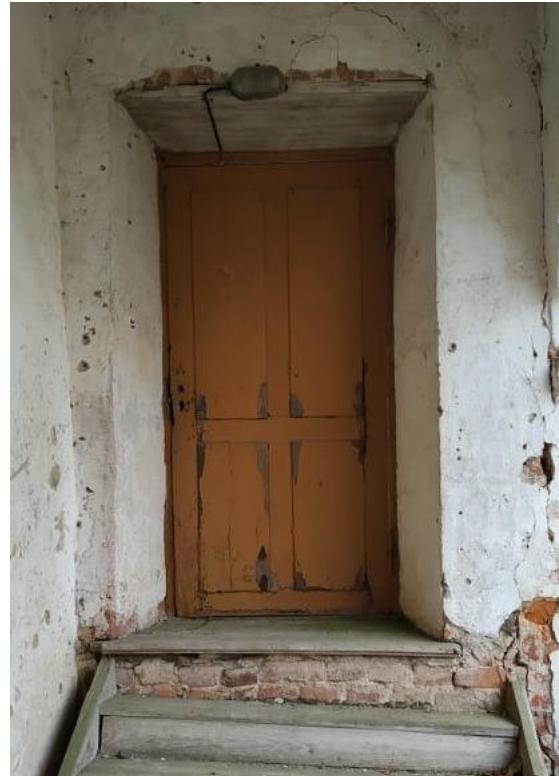
Hoonel on seitse välisust, neist kaks keldriksed. Esifassaadil on kaks kahepoolset avatavat trellitatuud rombakendega ust. Uksed on kaarsillusega laotud ning horisontaalse puitlaudisega kaetud (Joonis 2.22). Hiljem on uksed üle löödud diagonaallaudisega. Põhjapoolses otsas on kaks laia kahepoolset avatavat värvat, mis ei ole algupäras. Korteri välisuks ning vaheuksed on värvitud tahveluksed, mis on valdavalt hästi säilinud (Joonis 2.23). Keldriksed on saanud tugevaid sadevee kahjustusi ning kohati hingedelt ära vajunud.

Joonis 2.23 Kutsari korteri välisuks (Foto: autor, november 2020)

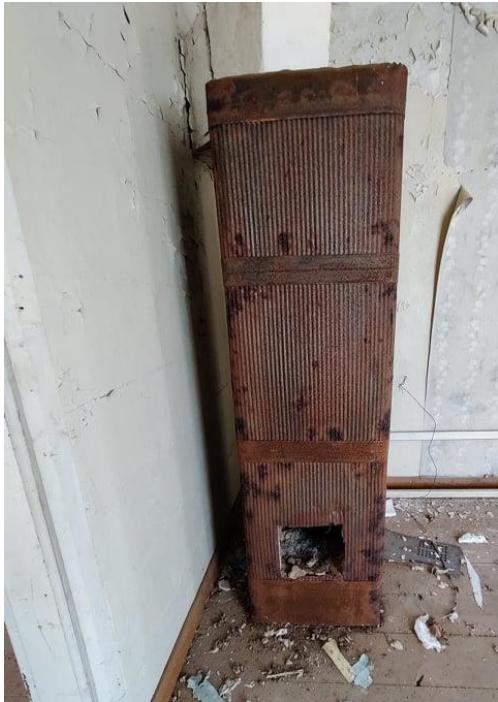
Tall-töllakuuril on üks korsten hoone korteriosas. Korteriosas on pruunidest kahlitest soemüür ja raudahi, mis ei ole algupärased (Joonised 2.25 ja 2.26).

Joonis 2.25 Raudahi korteriosas (Foto: autor, aprill 2021)

Kontrollida korstna seisukorda, puhastada lõõrid ning vajadusel teha kohtparandusi. Korstnale paigaldada plekkmüts, et takistada vihmaveree sissesadamist.

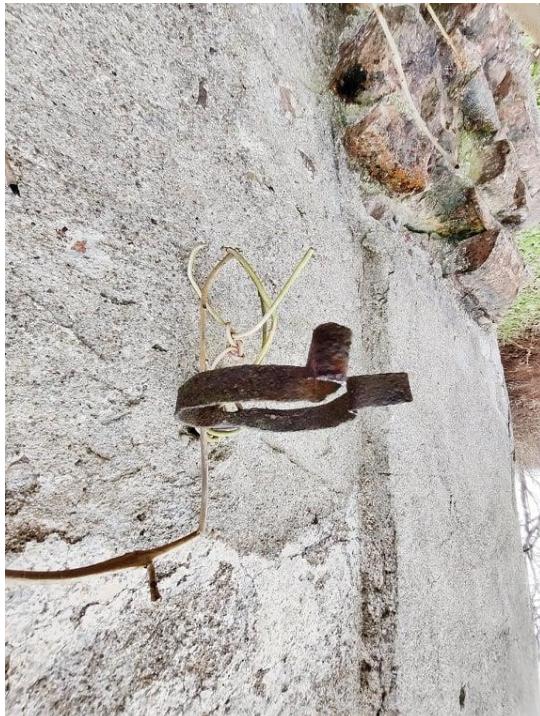
Joonis 2.29 Säilinud vihmaveetoru kinnitus (Foto: autor, aprill 2021)

Enne sadeveesüsteemi paigaldamist tuleb sadeveed hoonest pinnase abil antud kalletega eemale juhtida ning paigaldada uus ajutine katusekate. Igale küljele paigaldada vihmaveerennid ja -torud.
