**LAMMUTUSMAHTUDE HINDAMISMEETODITE
ANALÜÜS JA HOONE SEISUKORRA HINDAMINE
AS REPO VABRIKUD KATLAMAJA NÄITEL**

**ANALYSIS OF DEMOLITION VOLUME ASSESSMENT
METHODS AND BUILDING CONDITION ASSESSMENT
ON THE EXAMPLE OF AS REPO VABRIKUD'S BOILER
HOUSE**

MAGISTRITÖÖ

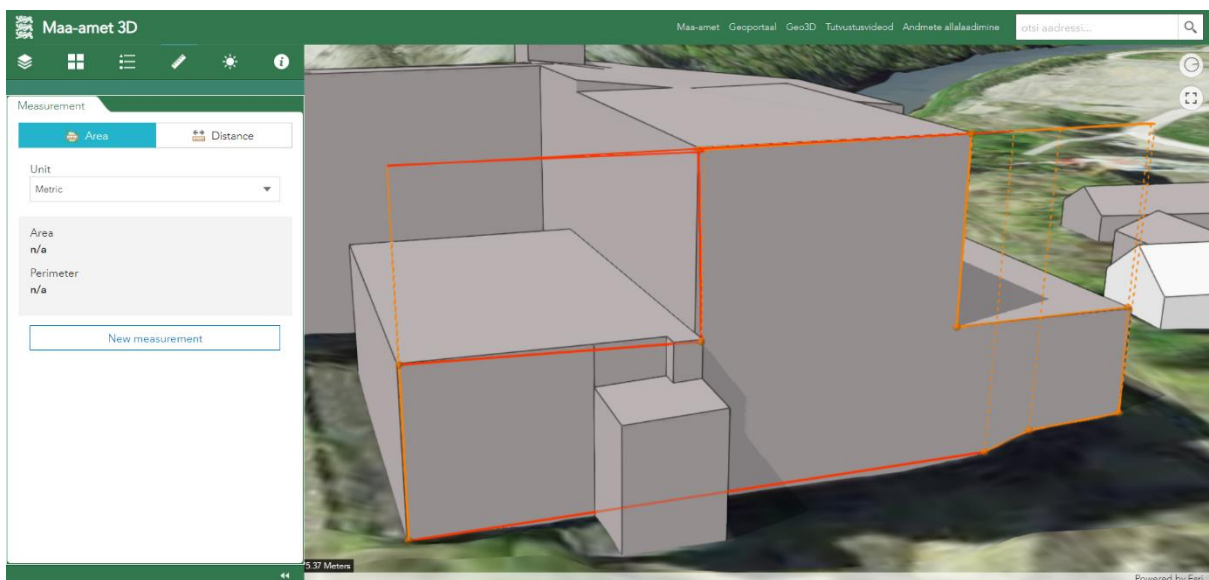
Joonis 6.1 Viga Maa-ameti 3D kaardil

Kasutusmugavuse poolest on tegu väga hea vahendiga. Mõõtude võtmine oli esmakordsele kasutajale arusaadav ja mõõtmine käis kiiresti. Kohati tegi mõõtmise keeruliseks asjaolu, et programm ei saanud täpselt aru, millist pindala on soovitud paika pandud punktidega mõõta (joonis 6.1).

Keeruliseks osutusid just hulknurksete kujunditega mõõdetavad pinnad. Nelja punktiga mõõdetud pindala sai igal mõõtmisel esimese korraga kätte. Lisaks oli ebamäärane hoone katus. Et mudelisse auke ei jääks on kompenseeritud mõõtmistulemuste poolest segased kohad programmi arust sobilike hulknurkadega, mis ei vasta katuse tegelikule olukorrale (joonis 6.1).

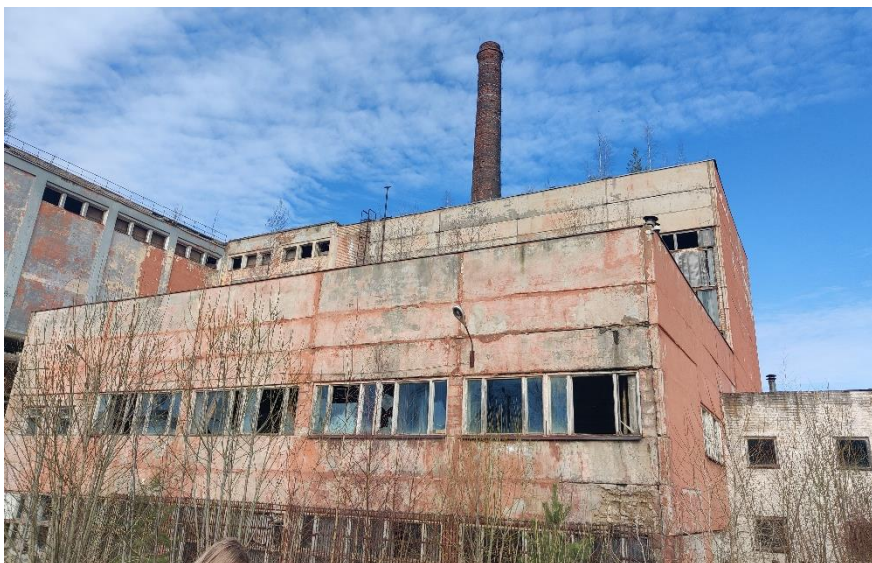
Joonis 6.3 Piiratud nähtavusega hoone osa

Potentsiaalsed ebatäpsused mõõtmistulemustes võisid tekkida mõõdistaja vähesest kogemusest, hoone suurusest ja kujust. Nimelt hoone kuju tõttu oli mõõdistaja nägemisväli piiratud ning paarile nurgatagusele polnud ligipääsu (joonis 6.3).

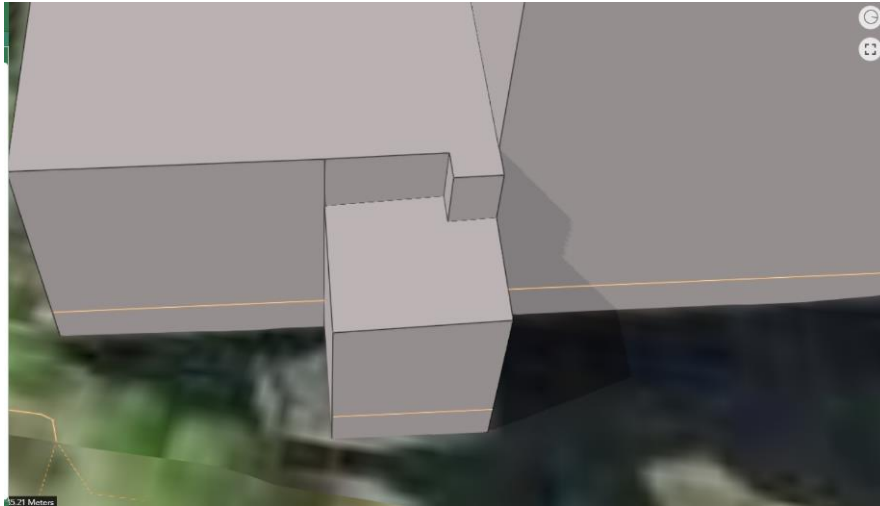
Joonis 6.4 Silikaattelistest hoone osa Maa-ameti 3D kaardil

Suurim erinevus seinte pindalades on põhja poolsel fassaadil. Hoone põhja poolsel fassaadil on palju nurgelisust, mis Maa-ameti kaardil võivad olla lihtsustatud kujul. See võib olla üks põhjendustest, miks pindalad ligi 172 m² võrra erinevad (12%). Teine suurem erinevus on ida fassaadi pindalal. See erinev kahel meetodil ligi 90 m² võrra (9%). Erinevus võib olla seotud faktiga, et Maa-ameti kaardil pole silikaattelistest hoone osa õige kujuga (joonis 6.4 ja 6.5).

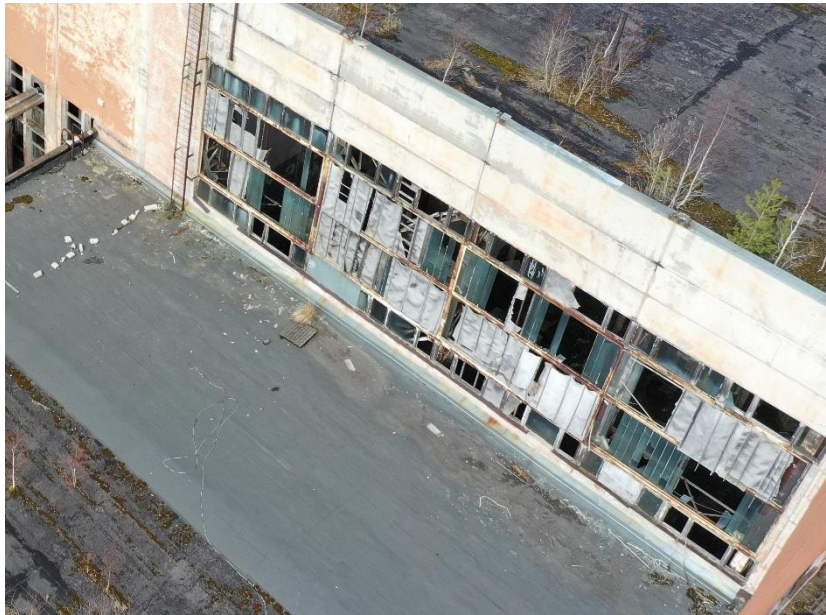
Joonis 6.6 Aknad, mille all puudus oletatav tuhkpaneelide rida

Tänu drooniga lennutamisel kogutud piltidele on võimalik väita, et tuhkpaneelide suurused varieerusid kogu hoone ulatuses. Tuhkpaneelid madalamal olid mõõtudega 6x1,2 m, nagu ka visuaalsel hindamisel mõõdeti, kuid kõrgemal oli kasutatud paneele mõõtudega 6x1,6 m.. Läänes on mahu erinevus vaid 0,41 m², kuna seal oli seinas kasutatud ainult 6x1,2m suuruseid paneele. Põhjapoolsel ja lõunapoolsel küljel võeti visuaalsel hindamisel arvesse,

et suurtel aknaosadel on alumine äär rida tuhkpaneele, kuid hiljem drooniga tehtud pilte vaadates sai selgeks, et tegelikult paneelide rida seal polnud (joonis 6.6).

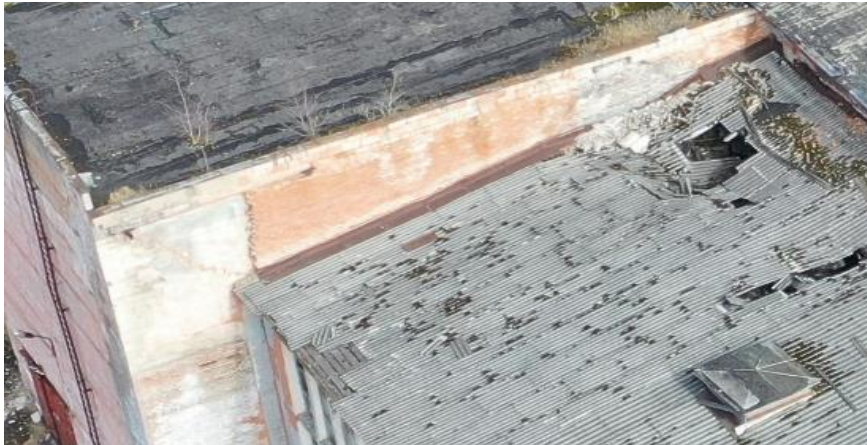
Joonis 6.7 Katuse üleval ääres olev tuhaplokist ala

Suurim materjalide mahu erinevus on tuhaplokkide mahus. Töö autori hinnangul on selle põhjuseks tuhaplokkide paiknemine hoone kõrgemates osades ja silmaga mitte haaratavates kohtades. Näiteks joonisel 6.7 on näha lääne poolsel küljel tuhaplokke katuse üleval ääres ja paremal seinal alal, kuid visuaalselt hindamisel eeldati, et kõrgemal jätkub silikaattelistest sein.

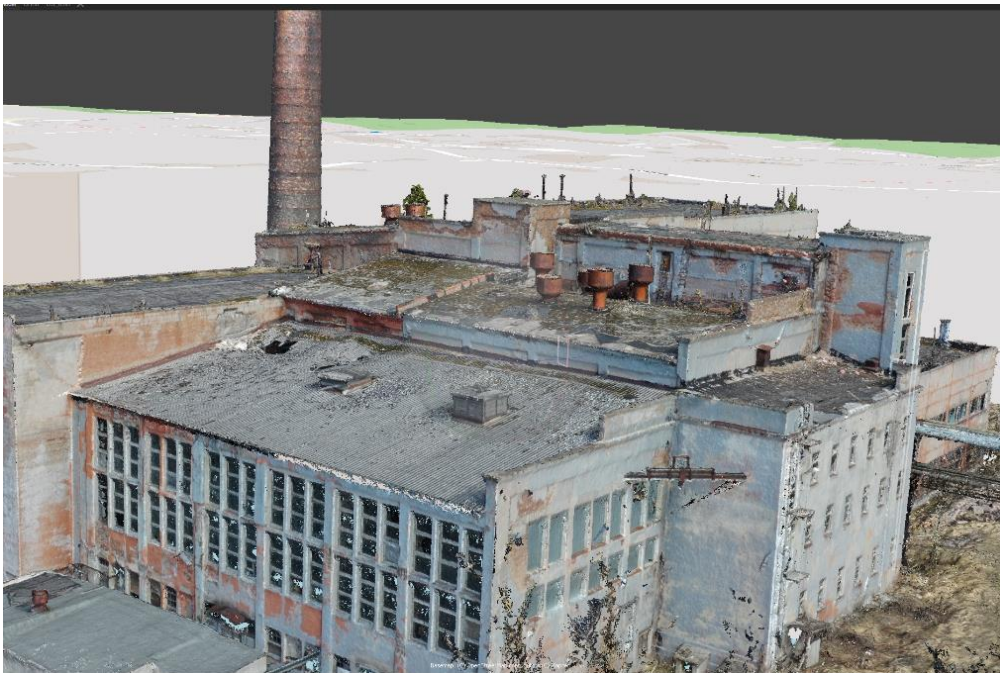
Joonis 6.8 Mudelist näha olev katuse struktuur

Kuigi silikaattelliste mahtude võrdluses on mainitud, et kohas, kus eeldati olevat punane tellis oli tegelikult silikaattellis, on punase tellise mahtude erinevus kokku vaid 5,43%. See tuleneb tänu mudelile nähtavale tulnud katuste osadele, kuna sealt mõõdeti juurde punaste telliste hulka, mis tasakaalustas ära visuaalsel hindamisel tekkinud vead (joonis 6.8).
