**AASTATEL 2001-2019 PÜSTITATUD  
RAUDBETOONEHITISTE ESINEVATE  
KORROSIONINÄHTUSTE ANALÜÜS**

**ANALYSIS OF CORROSION PHENOMENA IN  
REINFORCED CONCRETE BUILDINGS BUILT BETWEEN  
2001 AND 2019**

MAGISTRITÖÖ

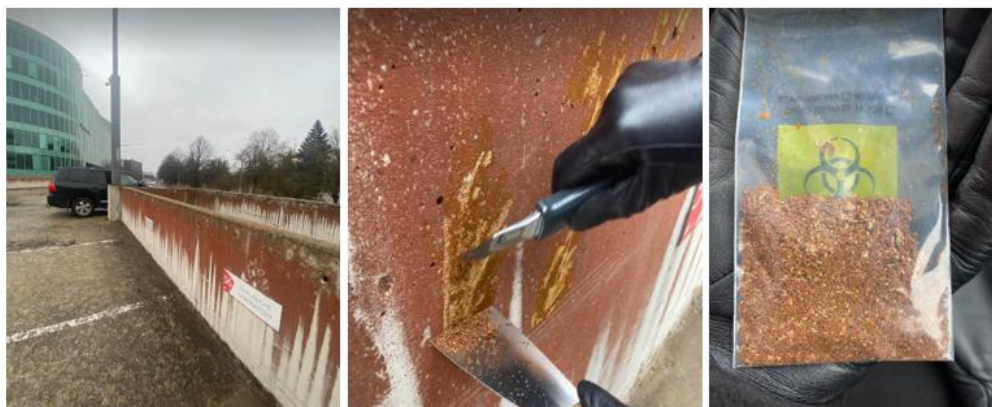
Joonis 3.1 Bioloogilise saaste kogumine parkimismaja siseküljelt [autori foto]

Mitmetel hoonetel esines punast värvi bioloogilist kasvu, mille uurimiseks teostati proovivõtt Toompuiestee 33a Büroohoone parkimismaja siseküljelt (Joonis 3.1). Uuritavalt pinnalt võeti analüüsitavat materjali kokku kaheksast kohast, mis hõlmasid erinevaid piirkondi ja alasid parkimismaja siseküljel.

Proovivõtt viidi läbi järgmiselt: vertikaalsele betoonpinnale toetati horisontaalselt pahtlilabidas, mille peale koguti noaga pinda kraapides bioloogilist saastet. Selle meetodi eesmärk oli koguda võimalikult täpne ja esinduslik proov, mis võimaldaks seda edasiste analüüside jaoks uurida. Kogutud bioloogiline puru asetati minigripi kotti ning kott suleti hoolikalt, et vältida proovi saastumist. Järgnevalt saadeti kogutud bioloogiline mass Tallinna Tehnikaülikooli laborisse analüüsimiseks, et tuvastada selle olemus ja võimalikud esinemise põhjused.

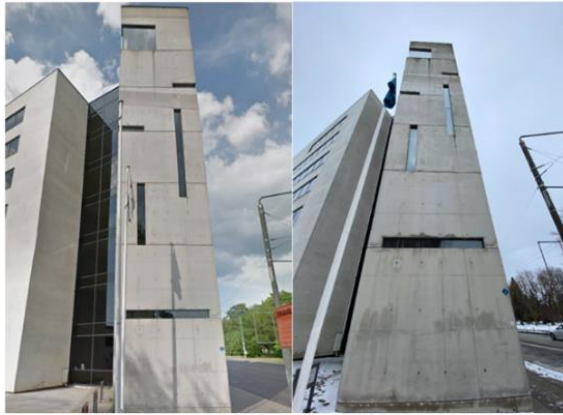
Joonis 4.4 Büroohoone lõunakülj aastal 2012 [38] ja aastal 2024 [autori foto]

Fassaadi osas on peamiseks probleemiks avaused ja nende ümbrused. Fassaadist taanduvad avaused loovad võimalused sadevee kogunemiseks pinnale, mis omakorda toob kaasa pinna lagunemisilmingud.

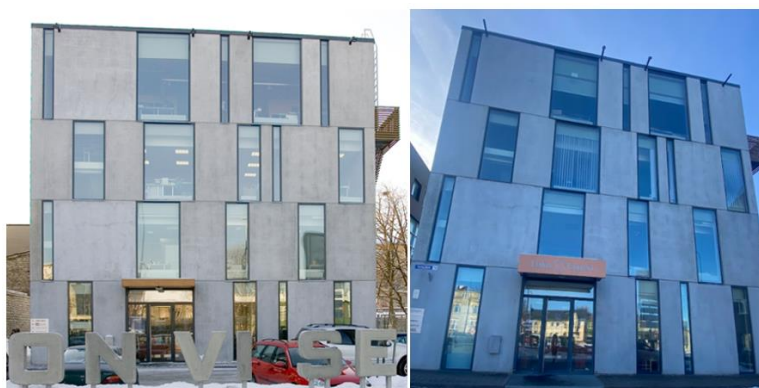
Joonis 4.22 LukuEkspert Büroohoone põhjakülge aastal 2006 ja 2024 [1], [autori foto]

LukuEksperti hoone valmimisest on tänaseks möödas 18 aastat. Peamised kahjustused, mis betoonpinnal esinesid olid veekahjustused ning sellest tingitud bioloogilise kasvu ilmingud akende ja montaaživuukide ümbruses. Kahjustustest märgati ka armatuuri roostetamist paneelide servades, betooni murenemist ja pragunemist ning fassaadidetailide kinnitustest tekkivat määrdumist.

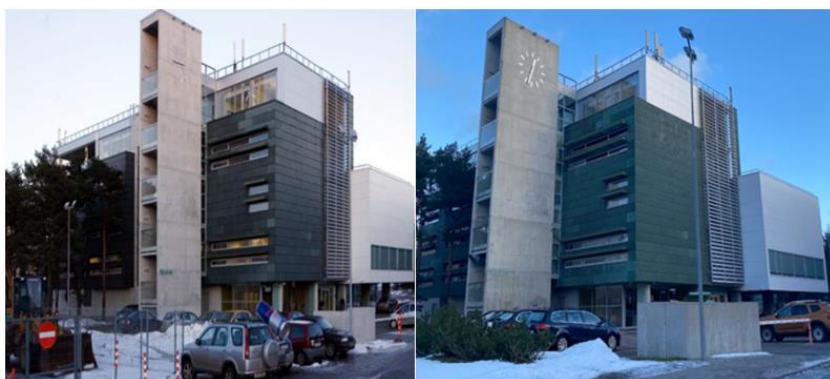
Joonis 4.28 IT Kolledži lõunakülg aastal 2008 ja 2023 [1], [autori foto]

IT Kolledž on tänaseks keskkonnamõjude käes olnud ligikaudu 16 aastat. Hoone lõikes peamisteks kahjustusteks olid armatuuri korrosiooninähtused, pragunemine ja lagunemine, bioloogiline kasv ning veekahjustused. Kahjustuste esinemissagedus põhiilmakaarte suhtes oli erinev.

Tulemuste põhjal on enim kahjustusi hoone lõunapoolsel küljel. Hoone põhja- ja läänepoolsel küljel esineb kahjustusi kogu betoonipinnast alla 50%. Idaküljel jääb kahjustuste esinemise protsent alla 45%.

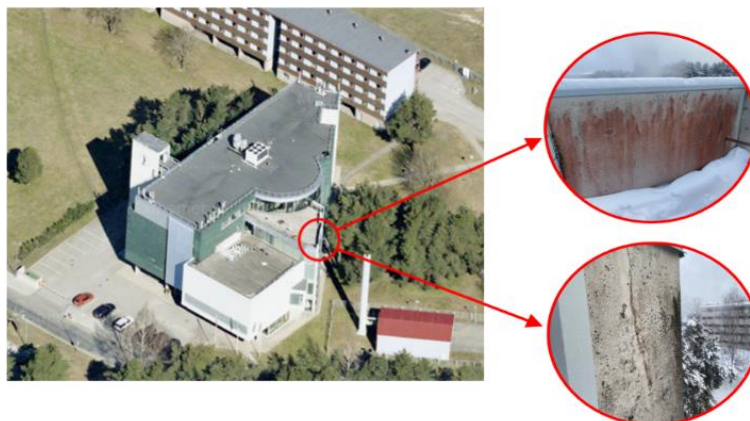
Joonis 4.35 IT Kolledži idakülg [37], [autori foto]

Kolledži katusejoone piirkonda õnnestus lähemalt uurida hoone idakülje rõdult. Idakülje katusejoone sisemisel pinnal oli märgata punaka värvusega bioloogilist kasvu. Bioloogilist kasvu esines praktiliselt kogu rõdu idapoolse katusejoone sisemise pinna ulatuses (Joonis 4.35).

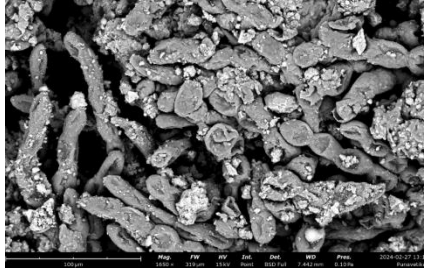
Joonis 4.36 Rohevetikas Trentepohlia perekonnast [39]

Bioloogilise kasvu täpse olemuse kindlaks tegemiseks teostati proovivõtt Toompuiestee 33a büroohoone parkla sisepinnalt, kus sarnased moodustised esinesid. Kogutud proov saadeti laborisse ning tehti kindlaks, et tegu on niitja *Trentepohlia* perekonnast rohevetikaga (Joonis 4.36). *Trentepohlia* vetika niitjatel rakkudel on intensiivne oranž või punane värvus (Joonis 4.37).

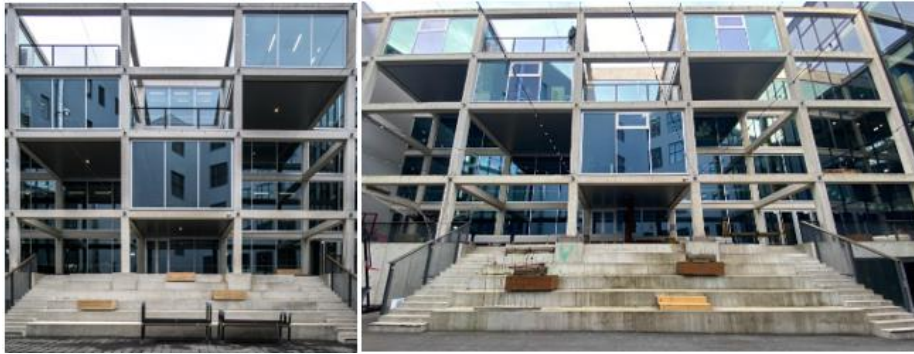
Joonis 4.39 Eesti Kunstiakadeemia sisehoovi fassaadipind aastal 2018 ja 2024 [1], [autori foto]

Kahjustustest esines kõige rohkem bioloogilist kasvu sisehoovi betoontrepil ning talade servades, moodustades kogu avatud betoonpinna mahust ligikaudu 50%.

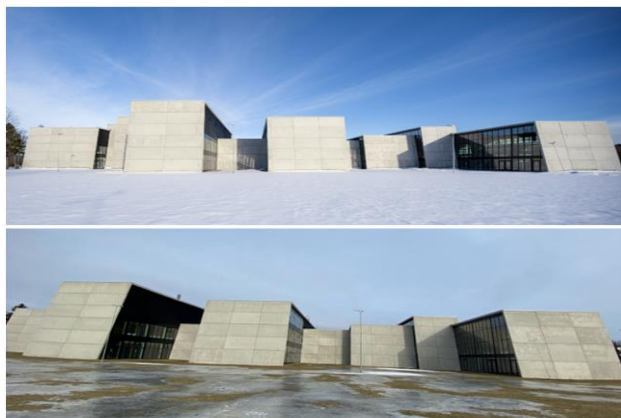
Joonis 4.46 Sisekaitseakadeemia lõunakülg aastal 2019 ja 2024 [1], [autori foto]

Antud hoone on väliskeskkonna käes olnud umbes 5 aastat. Võrreldes kahjustuste esinemisprotsenti põhja- ja lõunasuunal, võis juba vaatluse käigus täheldada, et lõunapoolsed betoonpinnad on rohkem kahjustunud.

Lõunapoolsete pindade kahjustuste esinemise sagedus kogu pinna ulatuses jääb alla 50%, samas kui põhjapindadel jääb see alla 35% (Joonis 4.47). Hoone lõunaküljel esines suuremal määral veekahjustusi, mida soodustavad arhitektuurse iseärasuse tõttu kaldsed pinnad. Bioloogilist kasvu leidis suuremal ulatuses põhjapoolsetel pindadel, peamiselt soklipiirkonnas ja paneelide vuukides, lõunasuunal kohtades, kus hoone eenduvad osad tekitasid taanduvatele osadele varjulisi alasid.
