## **TARTU, MARJA 16 KORTERELAMU PUITKONSTRUKTSIOONIDE SEISUKORRA HINDAMINE, TUGEVUSARVUTUSED JA RESTAUREERIMISLAHENDUSED**

ASSESSMENT OF WOODEN CONSTRUCTIONS OF TARTU, MARJA 16 BUILDING,  
STRENGTH CALCULATIONS AND RESTORATION SOLUTIONS

MAGISTRITÖÖ

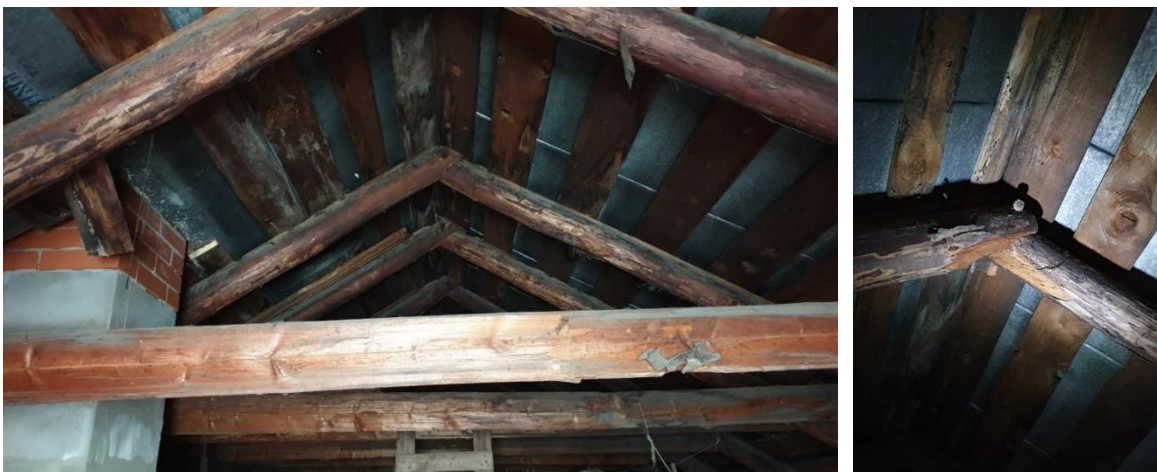
*Joonis 5.2 Ümarpuidust sarikad ja pennid ning paremal näha sarikate omavaheline tapp-punnliide (autori foto)*

Hoonel on 30° kaldega viilkatus, mida kannavad ümarpalkidest sarikad. Sarikate ristlõige jääb 160-190 mm vahele ja sammud varieeruvad 900-1400 mm vahel. Sarikate harjad on omavahel ühendatud pooltapp-punnliitega (Joonis 5.4). Sarikapaarid on seotud omavahel pennidega, mis on tehtud poolpalkidest. Penni kõrgus vahelaest on keskmiselt 2000 mm. Sarikad ja pennid on samuti omavahel ühendatud pooltapp-punnliitega. Pennideks on kasutatud 80x160 mm ristlõikega poolpalke.

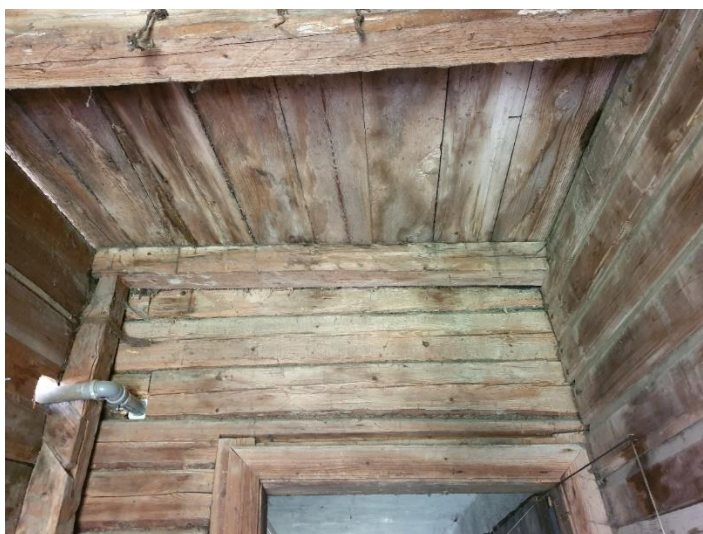
Joonis 5.3 Tuulekoja konstruktsioon ja ühenduskoht hoonega (autori foto)

Tuulekoda on ehitatud sõrestikkarkassile ning on kaetud 200 mm ristlõikega tahatud palkidega (Joonis 5.3). Palgid on omakorda väljast poolt kaetud samasuguste rõhtsate fassaadilaudistega nagu ülejäänud hoone. Tuulekoda toetub nurgapostidega kohtvundamendile. Tuulekojal puudub hoonega siduv vundament.

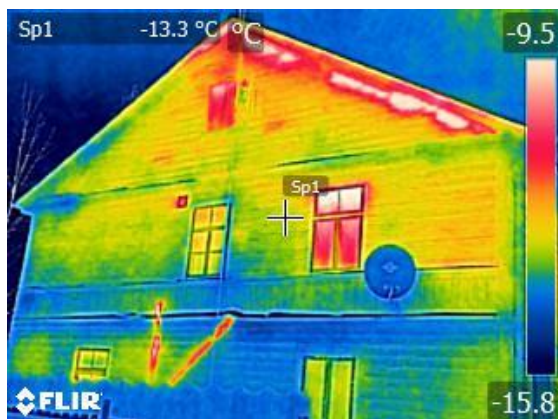
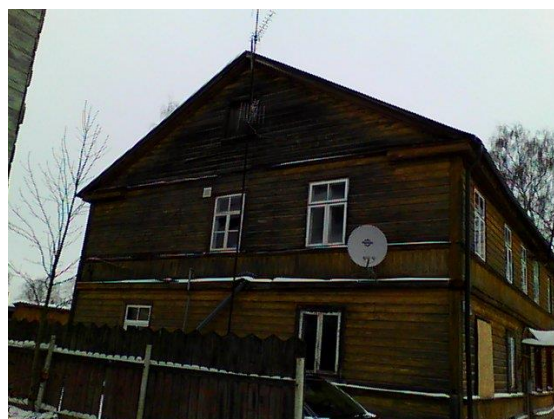
Joonis 6.6 Lõunafassaadi termopilt, paremal samast kohast tehtud foto (autori foto)

Termopiltide analüüsist järeldub, et lõunafassaadil esimest korrusest kõrgemal välisseintes ei esine suuri kahjustusi. Pehkinud puidu avaldumisenähtusi võib näha teise korruse aknast paremal pool hoone küljel (Joonis 6.6). Samuti on mõningaid ilminguid pööninguaknast all pool palkidel. Pööningu otsaviilu küljele jääv punane toon on pigem suur soojakadu, kuna pööningult antud kohta visuaalselt kontrollides on konstruktsioon terve.

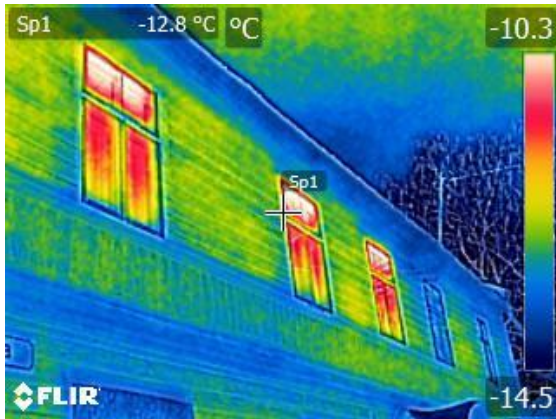
Joonis 6.7 Idafassaadi ülemise korruse termopilt, paremal samast kohast tehtud foto (autori foto)

Termokaamera pildil idafassaadi ülemisest korrusest on näha, et välisseintes on palgid heas seisukorras (Joonis 6.7). Pildilt on näha, et soojus eraldub akende kaudu välja, kuna aknad kiirgavad punast värvi. Sinist värvi kiirgavate akende kaudu saab aru, et seal olevad ruumid on kütmata.

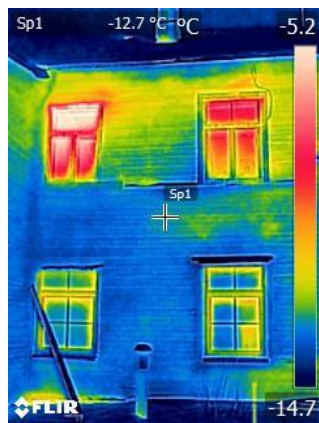
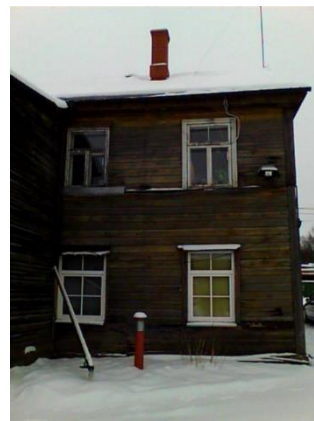
Joonis 6.8 Parempoolse läänefassaadi osast termopilt, paremal samast kohast tehtud foto (autori foto)

Läänefassaadi parempoolsest osast tehtud termopildilt võib järeldada, et teise korruse akende kohal olevad palgid on pehkinud (Joonis 6.8). Sellele viitab oranžikas-punane värv akende üleval.

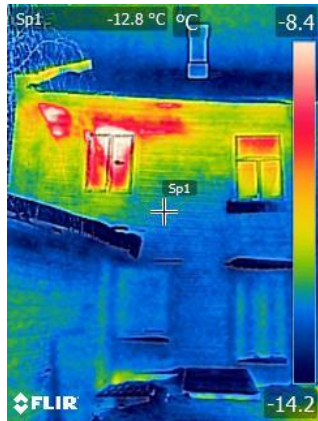
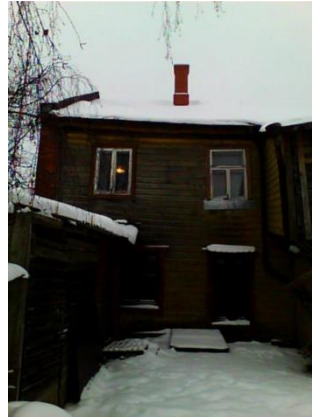
Joonis 6.9 Vasakpoolsest läänefassaadi osast termopilt, paremal samast kohast tehtud foto (autori foto)

Analüüsisid termokaamera pilti vasakpoolsest läänefassaadi osast, on teise korruse vasakpoolse akna kohal olevatel palkidel ulatuslikud kahjustunud (Joonis 6.9). Samuti on näha ülemisel palgireal väikest osa, mille kaudu eraldub palju soojust.

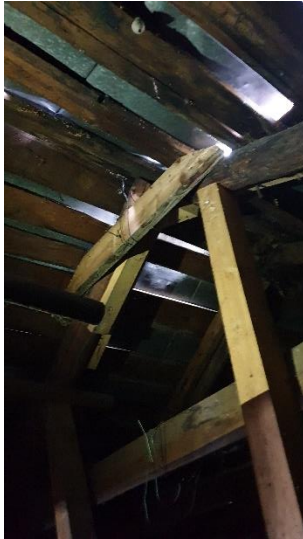
*Joonis 6.20 Liitumiskohast toetatud sarikad ja penn (autori foto)*

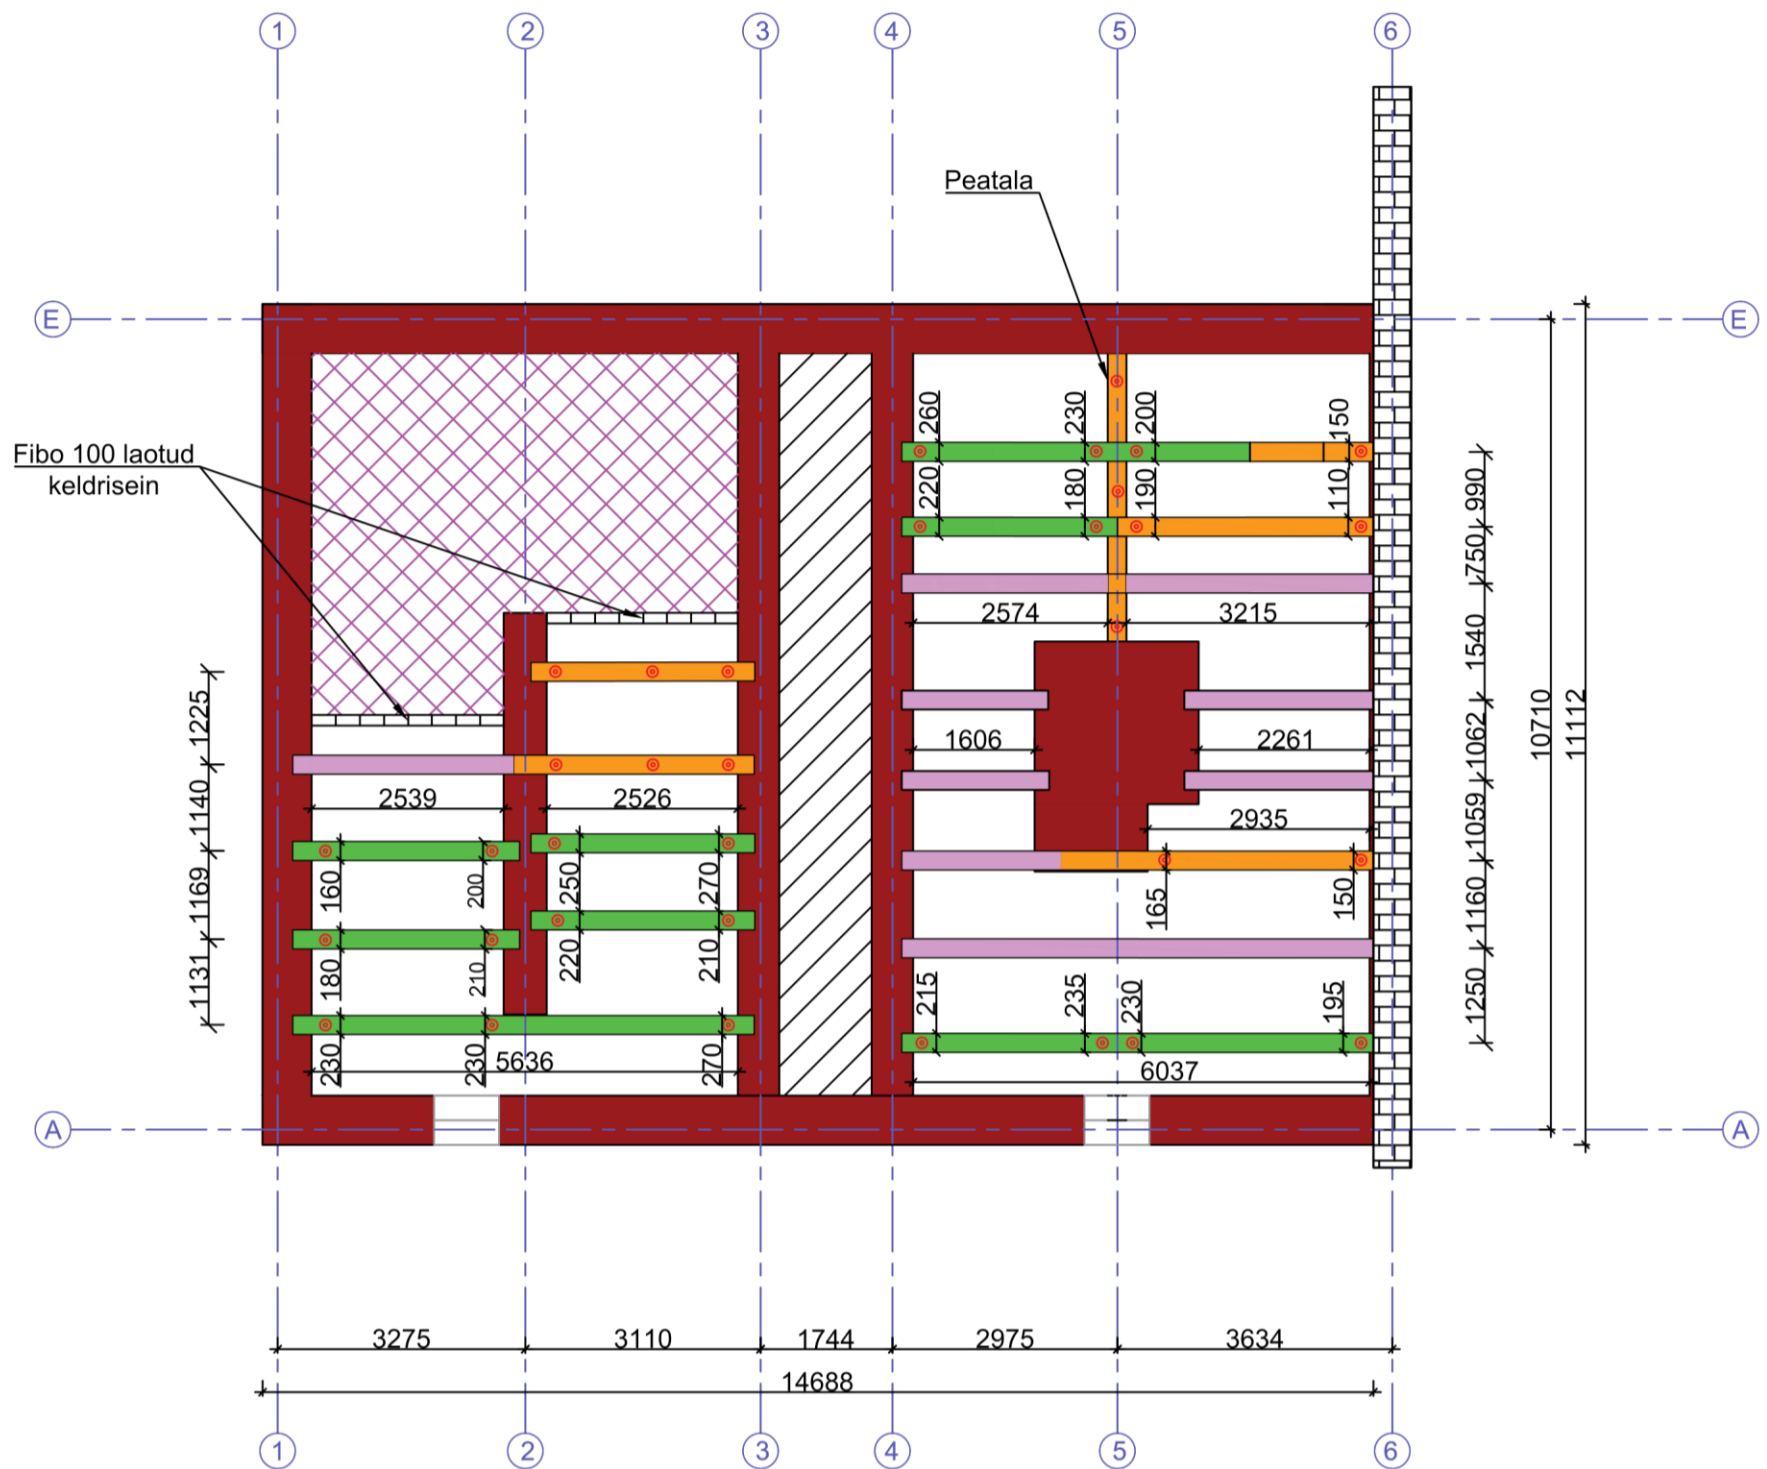
# Keldri vahelae konstruktsiooni seisukord

Biokahjustuste peamiseks tekkepõhjuseks Marja 16 hoone keldris on liiga kõrge õhu suhtelise niiskuse tase, mis on tingitud omakorda keldrisse tungivast surveisest põhjaveest. Lisaks valgub keldriakendest sadevesi keldrisse.
