## **VABAÕHUMUUSEUMI TEE 4c KORTERMAJA RENOVEERIMISVAJADUS**

### **RENOVATION NEED OF VABAÕHUMUUSEUMI TEE 4c APARTMENT BUILDING**

MAGISTRITÖÖ

Tallinn 2022

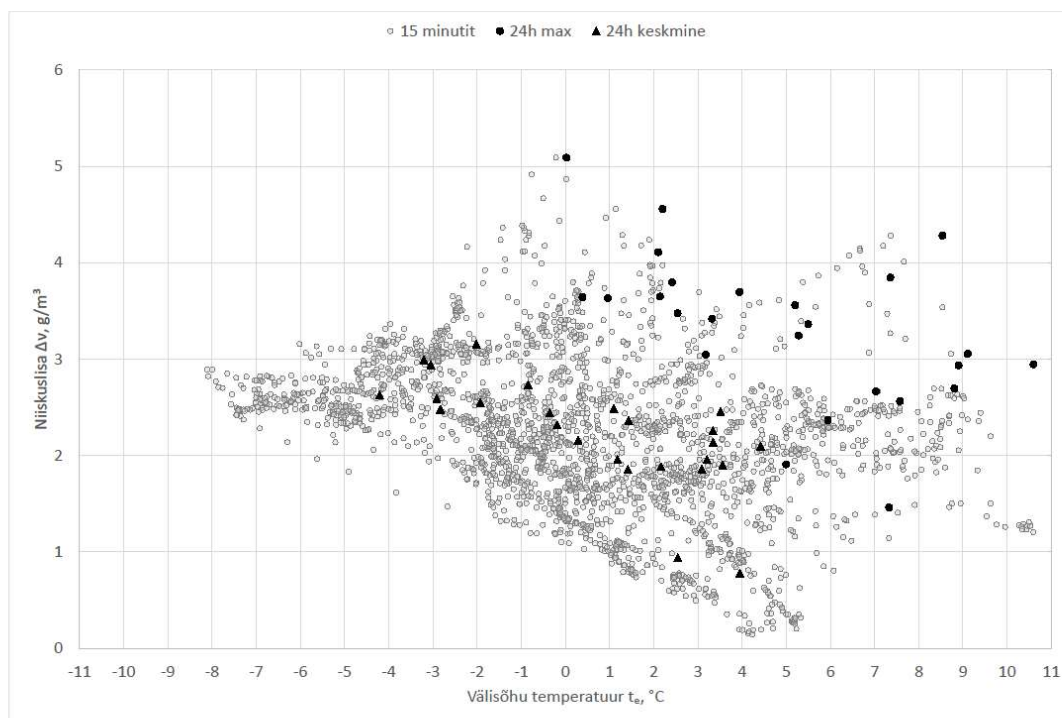
Joonis 2.2.3.1-1: Korter a niiskuslisa sõltuvus välisõhu temperatuurist

Korteri a tunni kohta mõõdetud minimaalne siseõhu suhteline niiskus  $RH_i = 20,48 \%$  siseõhu temperatuuril  $t_i = 23,6 \text{ }^{\circ}\text{C}$  välisõhu temperatuuril  $t_e = -4,78 \text{ }^{\circ}\text{C}$  välisõhu suhteline niiskus  $RH_e = 60,95 \%$ . Leitud minimaalsele siseõhu suhtelisele niiskusele vastas niiskust  $\Delta v = 2,35 \text{ g/m}^3$ . Vaadates graafikul külmemaid temperatuure ehk olukordi kus välisõhu ja siseõhu temperatuurid erinevad kõige rohkem, jääb niiskust  $\Delta v$  väärtus keskmiselt vahemikku 2-3 g/m<sup>3</sup>.

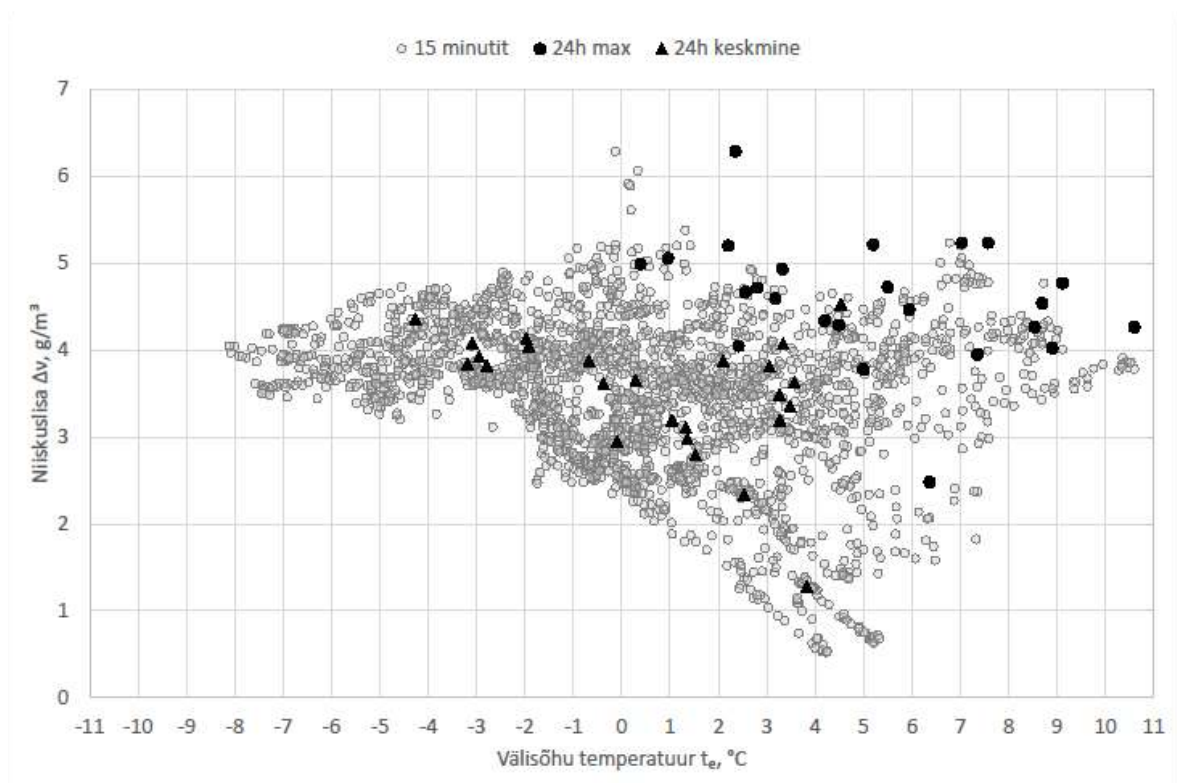
Joonis 2.2.3.2-1: Korter b niiskustõlge sõltuvus välisõhu temperatuurist

Korteris b tunni kohta mõõdetud minimaalne siseõhu suhteline niiskus  $RH_i = 25,75 \%$  siseõhu temperatuuril  $t_i = 25,16 \text{ °C}$  välisõhu temperatuuril  $t_e = -4,22 \text{ °C}$  välisõhu suhteline niiskus  $RH_e = 41,50 \%$ . Leitud minimaalsele siseõhu suhtelisele niiskusele vastas niiskuslisa  $\Delta v = 4,51 \text{ g/m}^3$ . Vaadates graafikul külmemaid temperatuure ehk olukordi kus välisõhu ja siseõhu temperatuurid erinevad kõige rohkem, jääb niiskuslisa  $\Delta v$  väärtus keskmiselt vahemikku 3-4,5  $\text{g/m}^3$ .

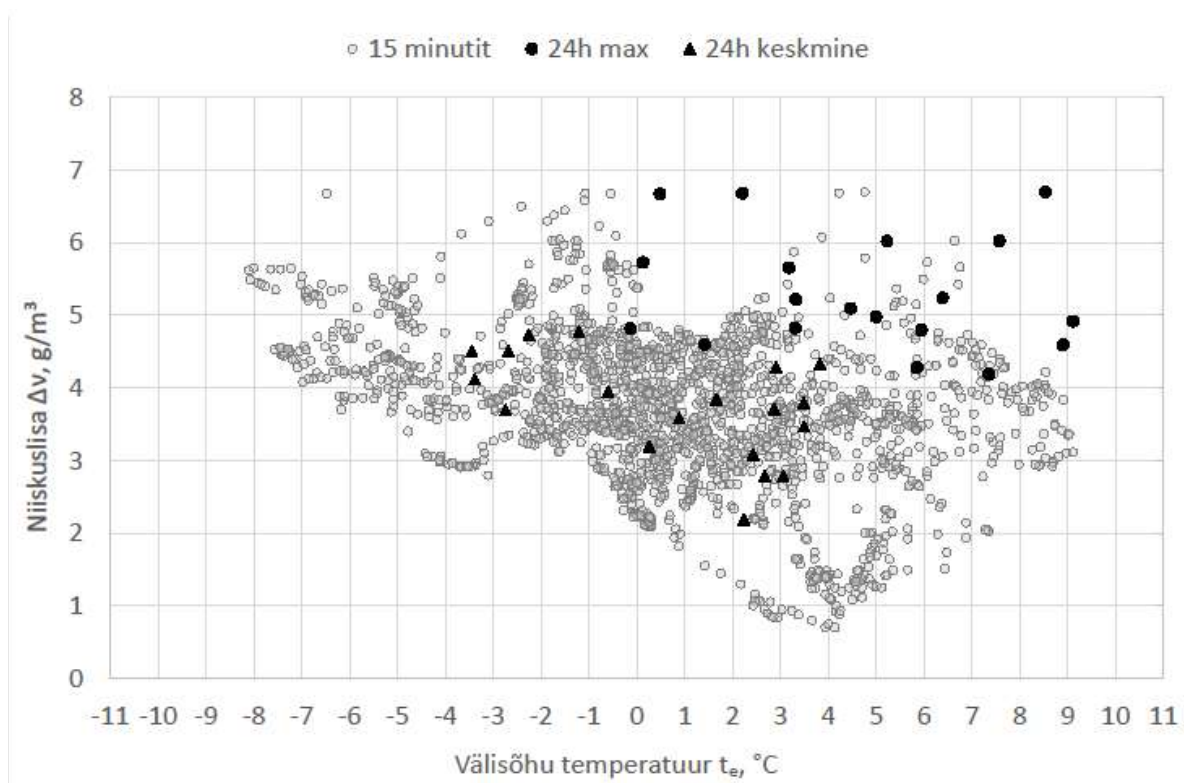
Joonis 2.2.3.3-1: Korter c niiskuslisa sõltuvus välisõhu temperatuurist

Korteri c tunni kohta mõõdetud minimaalne siseõhu suhteline niiskus  $RH_i = 27,52 \%$  siseõhu temperatuuril  $t_i = 24,9 \text{ °C}$  välisõhu temperatuuril  $t_e = 1 \text{ °C}$  välisõhu suhteline niiskus  $RH_e = 41,33 \%$ . Leitud minimaalsele siseõhu suhtelisele niiskusele vastas niiskustõlge  $\Delta v = 4,16 \text{ g/m}^3$ . Vaadates graafikul külmemaid temperatuure ehk olukordi kus välisõhu ja siseõhu temperatuurid erinevad kõige rohkem, jääb niiskustõlge  $\Delta v$  väärtus keskmiselt vahemikku  $3,5\text{-}5,5 \text{ g/m}^3$ .

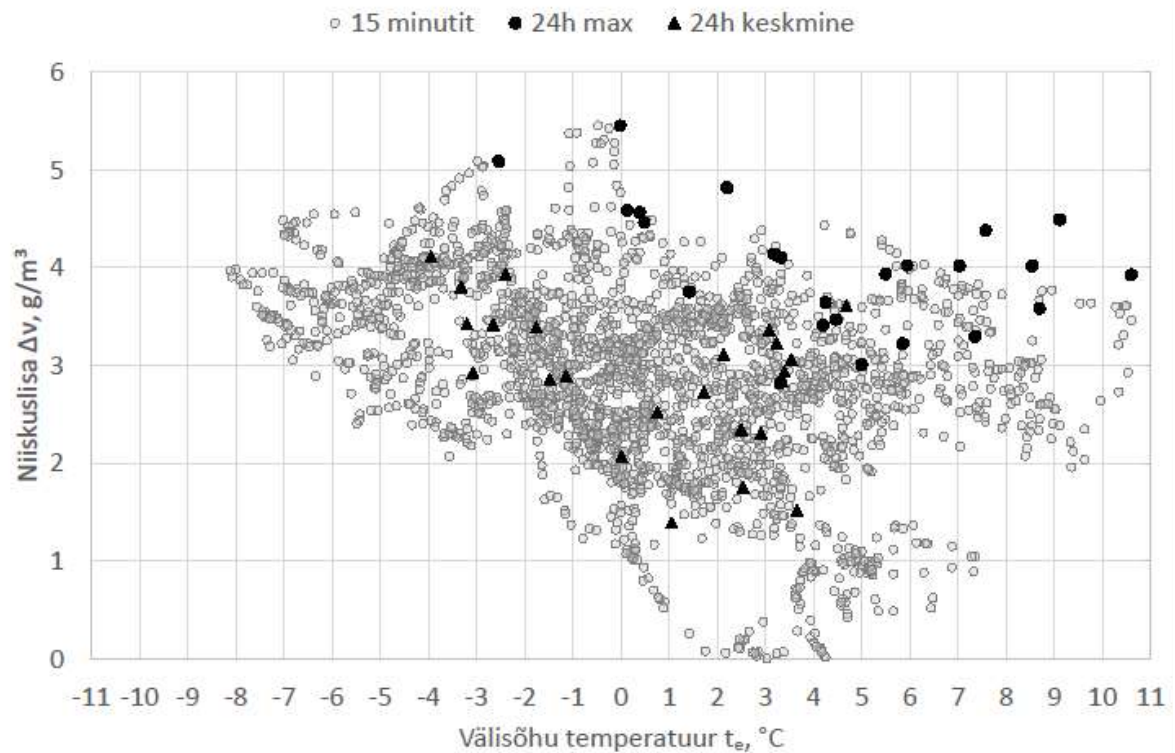
Joonis 2.2.3.4-1: Korter d niiskuslisa sõltuvus välisõhu temperatuurist

Korteris d tunni kohta mõõdetud minimaalne siseõhu suhteline niiskus  $RH_i = 21,95 \%$  siseõhu temperatuuril  $t_i = 24,8 \text{ °C}$  välisõhu temperatuuril  $t_e = 0,17 \text{ °C}$  välisõhu suhteline niiskus  $RH_e = 50,25 \%$ . Leitud minimaalsele siseõhu suhtelisele niiskusele vastas niiskuslisa  $\Delta v = 2,52 \text{ g/m}^3$ . Vaadates graafikul külmemaid temperatuure ehk olukordi kus välisõhu ja siseõhu temperatuurid erinevad kõige rohkem, jääb niiskuslisa  $\Delta v$  väärtus keskmiselt vahemikku  $2,5\text{-}4,5 \text{ g/m}^3$ .

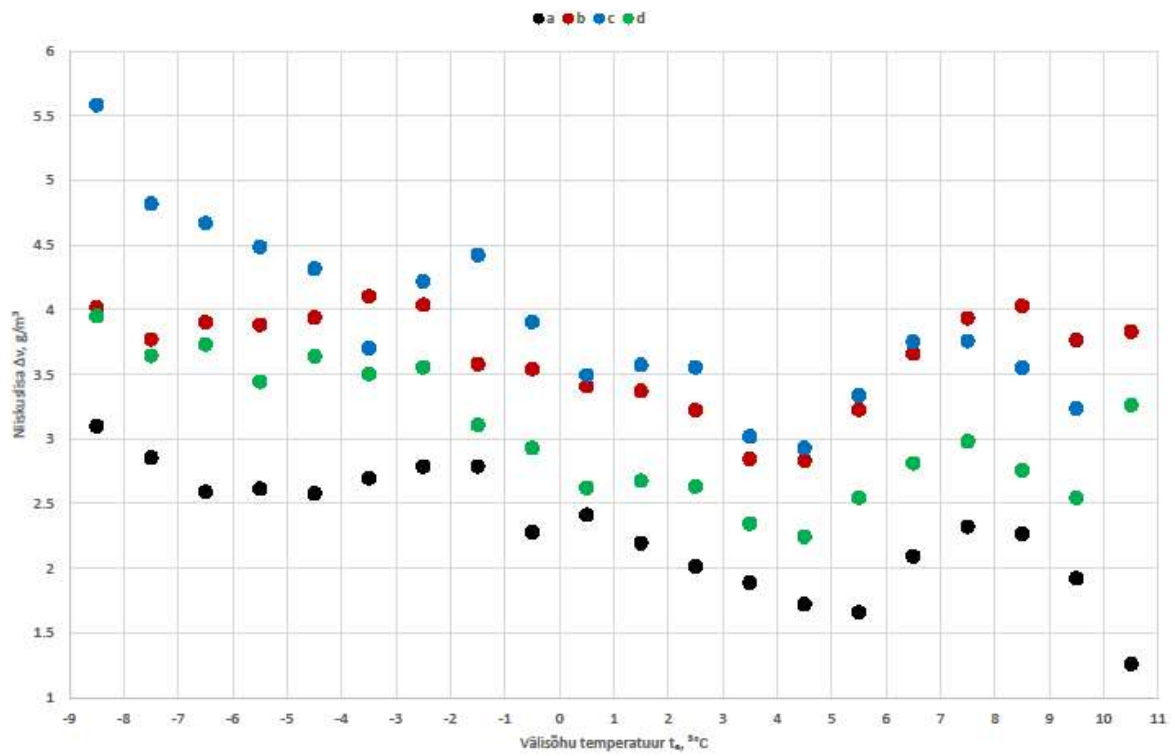
Joonis 2.2.4-1: Korterite a, b, c, d niiskulisa sõltuvus välisõhu temperatuurist

Joonisel 2.2.4-1 kujutatud graafikult selgus, et korterite a, b, c, d niiskuslisa on sarnases seoses välisõhutemperatuuriga. Erinev on niiskuslisa vahemik korteri kohta, kuid see on seotud siseõhu temperatuuri ja inimeste arvuga. Analüüsides joonisel 2.2.4-2 kujutatud graafikut niiskuslisa sõltuvust hõivatusesest selgus, et mida vähem pinda on ühe inimese kohta, seda kõrgem on ka niiskuslisa. See on loogiline, sest inimesed toodavad elutegevusega niiskust ja see mõjutab niiskuslisa väärtust suurenevalt.

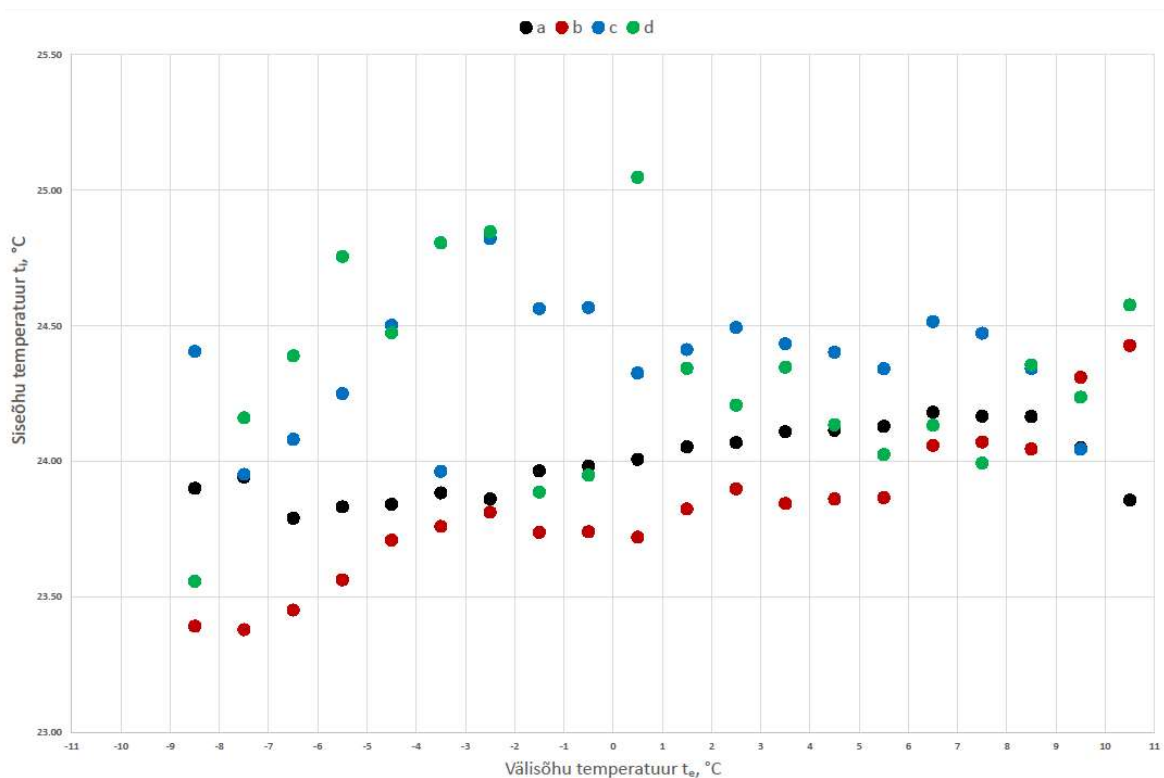
Joonis 2.2.4-3: Korterite a, b, c, d siseõhu temperatuuri sõltuvus välisõhu temperatuurist

Joonis 2.2.4-3 kujutab graafikuna siseõhu temperatuuri seost välisõhu temperatuuriga. Selgus, et korterid on valdava aja üle köetud. Kõrge niiskuselise õhus viitab alaventileeritud siseõhule. Selleks, et tagada parem ventileerimine tuleb omanikel kaaluda sund sissepuhke ja väljatõmbe ventilatsiooni paigaldamisele. Selline lahendus eeldab korterisiseste agregaatide paigaldamist ja torustiku montaaži lae alla. Õnneks on tänapäevased agregaadid piisavalt väikesed, et neid mahutada näiteks vannitubade ripplagede taha. Samuti on võimalik laealune torustik ehitada visuaalselt ilusa karniisiga mida saaks omakorda ilmestada näiteks karniisi sisse valguse kombineerimisega. Alaventileeritud sisekliimas on inimestel ebamugav viibida kõrge niiskuselise tõttu. Ülekütmise vastu aitab olemasoleva olukorra puhul radiaatorite termostaatide madalamale režiimile reguleerimine. Rahalist kokkuhoidu see omanikule aga ei too. Motiveerida on võimalik omanikke rahalise kokkuhoiu saavutamise ja seda aitaks teha korteripõhine soojusenergia tarbimise arvestamine.
