# JÕGEVA VALLA KOHALIKE SILDADE ANALÜÜS

## ANALYSIS OF LOCAL BRIDGES IN JÕGEVA MUNICIPALITY

MAGISTRITÖÖ

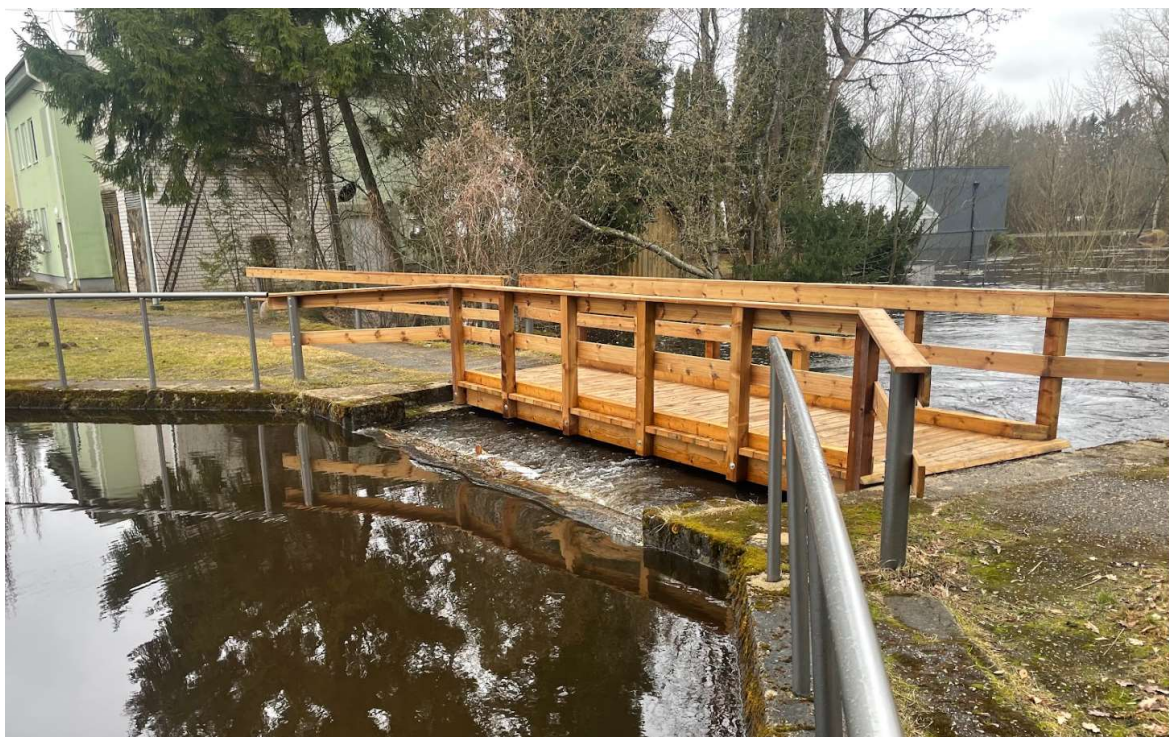
Joonis 6.1 Sordi jalakäijate sild

Sordi jalakäijate silla puhul on tegemist Pedja jõge ületava jalakäijate sillaga (Joonis 6.1). Puidust sild on ehitatud kunagise veskitammi kaldasammastele, mille pikkuseks on 5,9 m. Ehitusaasta on teadmata, kuid välimusest on märgata, et tegemist on uuemat tüüpi rajatisega. Rajatis asub eraomandi kinnistul, kuid on avalikkusele ligipääsetav. Seisukorra ja ohutuse eest peaks siiski vastutama kinnistu omanik.

Seisundi Indeksi arvutamisel on saadud tulemuseks 84,58, mis hõlmab kõikide elementide seisukordi.

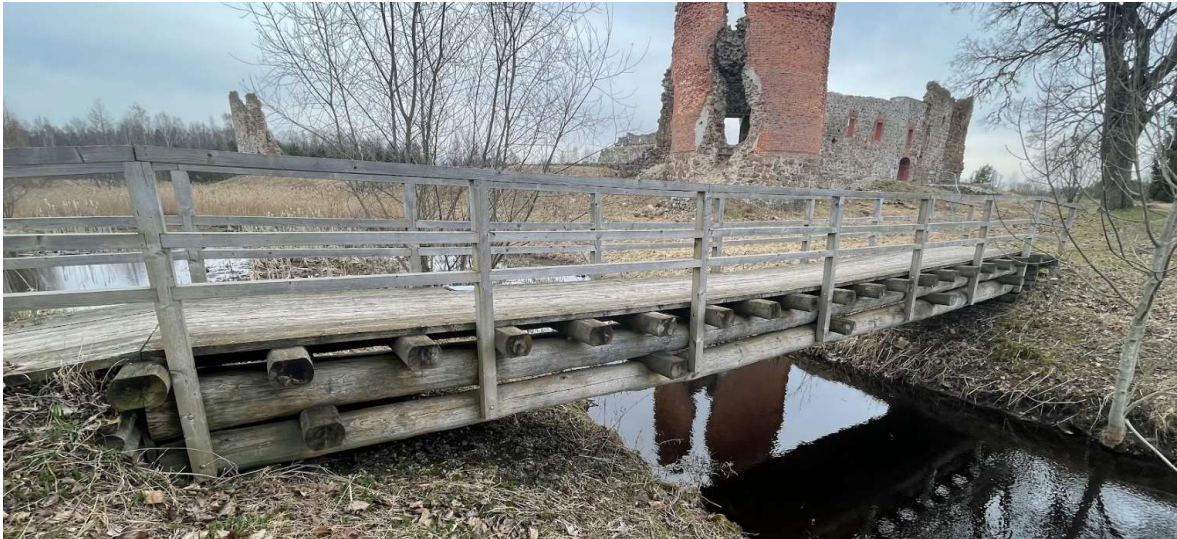
Joonis 6.7 Laiuse jalakäijate sild

Laiuse jalakäijate silla puhul on tegemist puidust sillaga, mis ületab Laiuse oja ja mille pikkuseks on 16,6 m (Joonis 6.7). Sild on ehitatud oja ületamiseks, et linnuse külastajad pääseksid sõiduautode parklast varemteni. Sild kuulub kohaliku omavalitsuse haldusesse, mille tulemusena vastutab hoolde ja ohutuse eest vald.

Seisundi Indeksi arvutamisel on saadud tulemuseks 65,58, mis hõlmab kõikide elementide seisukordi.

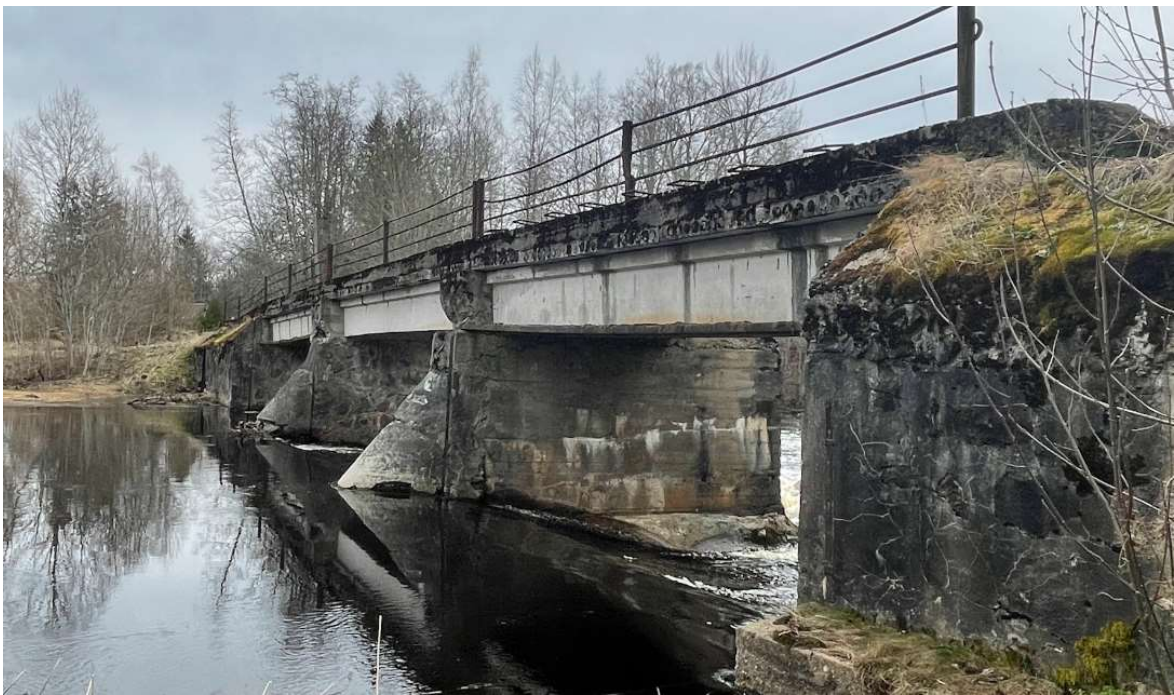
Joonis 6.8 Sae tamm 1.osa

Sae tammi puhul on tegemist betoonist sillaga, mis on jaotatud kaheks osaks vastavalt 1.osa ja 2.osa (tammi osa ja veskisilla osa). Antud peatükk käsitleb 1.osa, mida kunagi kasutati tammina, kuid hindamisel vaadeldakse seda kui silda, mille pikkuseks on 30 m (Joonis 6.8). Sild ületab Pedja jõge ja on mõlemalt poolt avalikkusele ligipääsetav. Sillani suunduv teelõik kuulub kohalikule omavalitsusele, kuid osa sillast asub riigimaal ja osa eraomandis. Tulenevalt erinevatest omandivormidest ei ole selgust, kes vastutab silla hoolduse ja ohutuse eest.

Seisundi Indeksi arvutamisel on saadud tulemuseks 37,34, mis hõlmab kõikide elementide seisukordi.

Pealisehitise poole pealt on hindamisel arvestatud betoon plaati ja servaprussse. Betoon plaadil on pinnapealseid kahjustusi ja sammaldumist. Elemendi alumisel poolel leidub korrosiooni ja armatuuri paljandumist, kuid mis ei ole veel läbivalt roostetanud. Servaprussid puuduvad ühelt pool silda ehk on amortiseerunud, kuid ülejäänud osas suuremad kahjustused puuduvad. Seisundi Indeks pealisehitise seisukohalt on saadud 44,37.

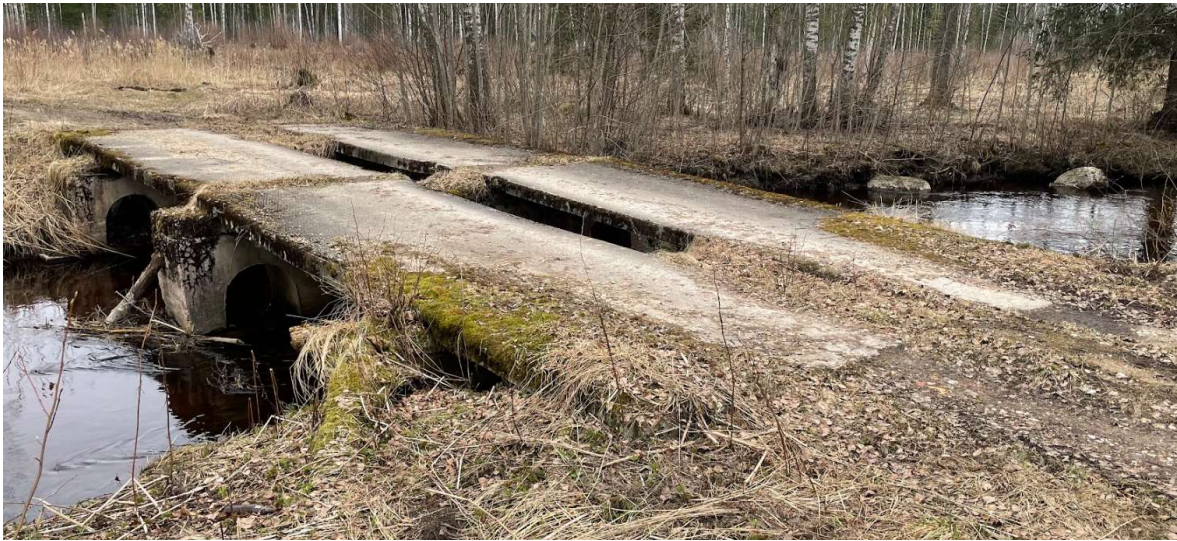
Joonis 6.10 Onga sild

Onga silla puhul on tegemist Onga jõge ületava sillaga, mille pikkuseks on 12,4 m. Silda kasutatakse peamiselt metsa- ja põllumaade ligipääsuna. Sild on valmistatud monteeritud betoonelementidest (Joonis 6.10). Rajatis asub eramaal, kus on sõiduteele paigaldatud ka vastav silt "eramaa". Kuna sild asub eraomandis, siis hooldetegevuse ja ohutuse eest vastutab kinnistu omanik. Silla eraldatuse tõttu puudub otsene ligipääs avalikkusele, millest tulenevalt ohutuse tagamine ei pruugi olla esmatähtis.

Seisundi Indeksi arvutamisel on saadud tulemuseks 60,93, mis hõlmab kõikide elementide seisukordi.

Ohutuse poole pealt on hindamisel arvestatud betoonist katendit sillal, pealesõidu katendit ja metallist piirdeid. Betoonist katendi pealispind on kulunud ja esineb deformatsioone, kuid on veel funktsioneeriv. Katend pealesõidul on kehvas seisundis, mis väljendub mudasest sõiduteest ja oksaprahist. Arvestades silla otstarvet, mida eelduse kohaselt kasutavad põllumajanduse masinad, siis otsest ohtu pole. Kui hindamisel arvestada sõiduautode ligipääsemisega, siis on olukord raskendatud. Piiretel esineb korrosiooni, kuid jalakäijate piiramisel täidavad oma funktsiooni. Sõidukite peatamisel piire ohutust ei taga, kuid arvestades silla kasutusala, siis antud piire on rahuldav. Seisundi Indeks ohutuse seisukohalt on saadud 43,90.

Pealisehitise poole pealt on hindamisel arvestatud betoonist tekiplaadiga ja taladega. Tekiplaadil esineb pindmist kulumist, korrosiooni ja suuremaid deformatsioone (tekiplaadis on auk). Betoonist katend on hindaja arvamusel peale pandud tekiplaadi halva seisukorra tõttu. Taladel esineb samuti pindmist kulumist, kuid ka deformatsioone, mis vajaksid suuremat tähelepanu. Seisundi Indeks pealisehitise seisukohalt on saadud 42,57.

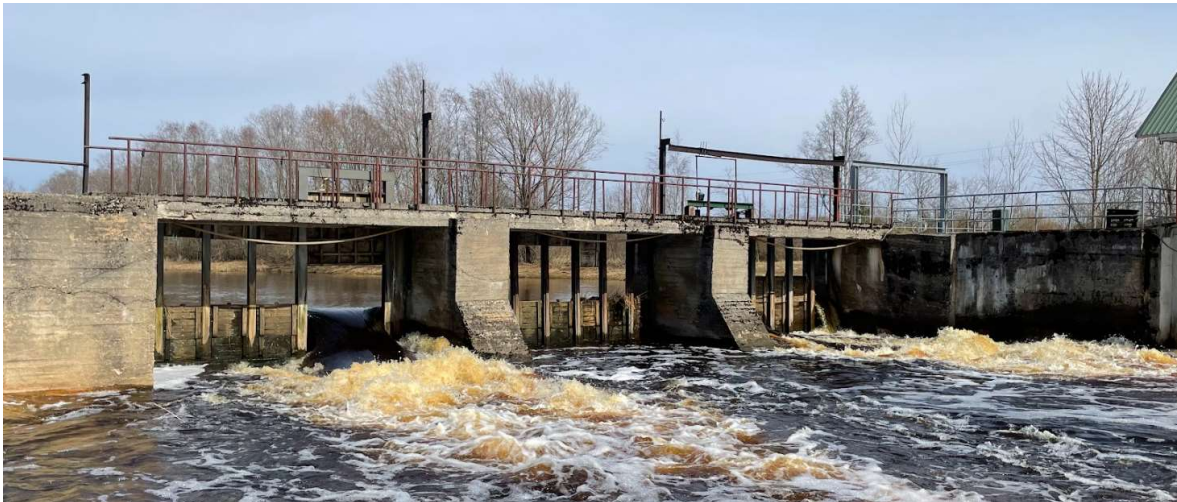
Joonis 6.13 Pedja tamm 1. osa

Pedja tamm on jaotatud kaheks osaks, kus 1. osa käsitleb silda, mis on ehitatud paisu tekitamiseks ehk tegemist on tammiga ja 2. osa silda, mis ületab paisust tekkinud vee liikumist veskihoonesse/elektrijaama. Mõlemat osa on võimalik ületada jalgsi ning on avalikult ligipääsetav, kuid kuulub eraomandisse. Silla ohutuse ja hoolde eest vastutab kinnistu omanik, kui ei ole vallaga kokku lepitud teisiti. Antud peatükk hõlmab just 1. osa hindamist, mis ületab Pedja jõge ja mille silde pikkuseks on 24,2 m (Joonis 6.13).

Seisundi Indeksi arvutamisel on saadud tulemuseks 61,32, mis hõlmab kõikide elementide seisukordi.

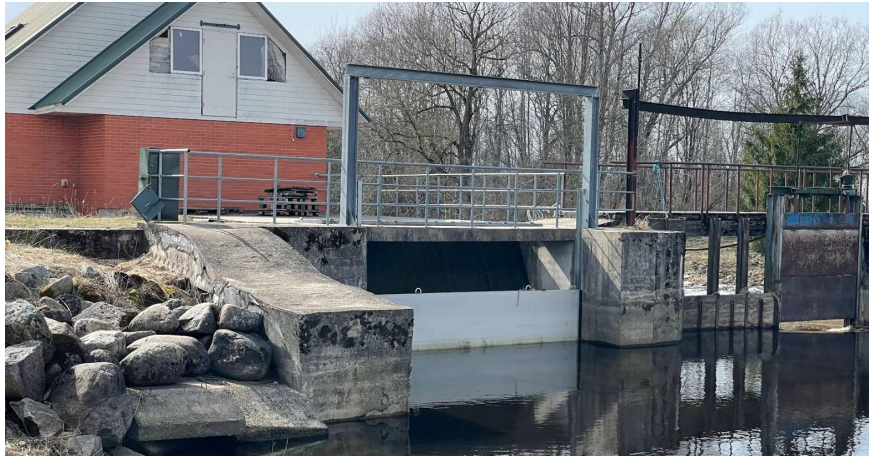
Joonis 6.15 Pedja tamm 2.osa

Pedja tammi 2. osa käsitleb betoon plaadist silda, mis ületab veskihoone/elektrijaama suunduvat veekogu (Joonis 6.15). Hindamisel on arvestatud silla konstruktsiooni, mis ulatub hoone räästani. Silla pikkuseks on 10,7 m.

Seisundi Indeksi arvutamisel on saadud tulemuseks 79,90, mis hõlmab kõikide elementide seisukordi.

Ohutuse poole pealt on hindamisel arvestatud katendit silla ja pealesõidul, äärekive, piirdeid sillal, pörkepiirdeid pealesõidul, liiklusemärgid, treppi ja trepi käsipuud. Silla ja pealesõidu katendil esineb deformatsioone ja pragusid. Lisaks on pealesõidu katend vajunud ning sellest tulenevalt on suured astmed sillale peale minnes. Äärekivid on suuremas osas amortiseerunud. Metallist piiretel sillal esineb korrosiooni ja

deformatsioone, mis mõjutavad otseselt ohutust. Põrkepiiretel puudub tähistus, mis näitaks liiklejatele piirde algust. Antud juhul tekitab ohtlikku olukorda sõidutee ääres olevad piirde algused, mis pole sujuvalt maapinnaga kokku viidud ja millel puuduvad hoiatavad liiklusmärgid takistusest. Hindaja on hindamisel arvestanud ka puuduolevaid pörkepiirdeid sillal, sest antud metallist piirded suurtematele koormustele vastu ei peaks. Liiklusmärgid on heas seisukorras, kuid kahel neist esineb korrosiooni ja kulumist. Rajatise hooldamiseks on ehitatud ka üks trepp, mis on amortiseerunud. Lisaks on hindamisel arvestatud puuduolevat käsipuud. Seisundi Indeks ohutuse seisukohalt on saadud 32,56.

Pealisehitise poole pealt on hindamisel arvestatud betoonist talade, põiktalade, tekiplaadi ja servaprussidega. Betoonist talade puhul on märgata, et äärmised talad, mis on ilmastikutingimustest rohkemalt mõjutatud, on deformeerunud, korrodeerunud ja amortiseerimise protsessis. Talade paljandunud armatuurid ja suuremad praod mõjutavad kogu silla vastupidavust, toimivust ja ohutust. Keskmise tala on üldpildis heas seisukorras, kuid esineb pindmist kulumist. Betoonist põiktaladelt on märgata värvi koorumist ja üksikuid märke korrosioonist. Samuti tekiplaadil esineb pindmist kulumist ja servapoolsetel aladel deformatsioone ning korrosiooni. Servaprussid on kohati amortiseerunud, suuremas osas leidub pindmist kulumist ja pragusid. Seisundi Indeks pealisehitise seisukohalt on saadud 58,91.

seisukorrast, millest saab järeldada, et isolatsioonil esineb puuduseid, mis väljendub tekiplaadi korrosioonist. Võib järeldada, et element on amortiseerumas ja vajab suuremat tähelepanu. Joa- ja tilktorud on terves ulatuses amortiseerunud, mis väljendub ummistunud torudest katte pealt ja läbivalt korrodeerunud toruotstest tekiplaadi alt. Torude kehv seisukord on mõjutanud talade ja muude alusehitise elementide seisukordi halvemuse poole. Seisundi Indeks hüdroisolatsiooni seisukohalt on saadud 32,81.

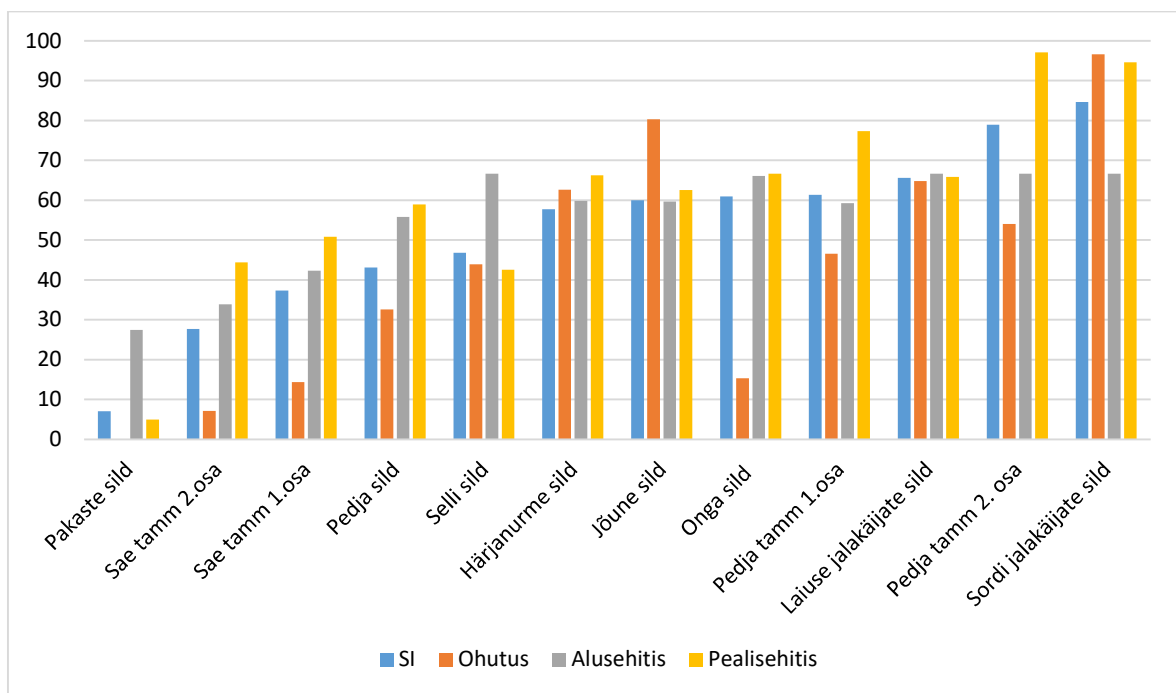
Joonis 7.1 Rajatiste seisukordade koonddiagramm

Selgemaks arusaamaks, mis seisukorras uuritud sillad on, on tehtud koonddiagramm, mis järjestab rajatised vastavalt Seisundi Indeksitele (SI) (Joonis 7.1). Lisaks on diagrammis välja toodud erinevate elemendigruppide (ohutus, alusehitis ja pealisehitis) seisukorrad sildade kaupa.

Diagrammist on võimalik välja lugeda, et Pakaste sild on üldkokkuvõttes kõige kehvemas seisukorras ja Sordi jalakäijate sild kõige paremas seisukorras. Samuti annab diagramm hea ülevaate, millised elemendigrupid vajavad teatud silla puhul suuremat tähelepanu.
