RÄÄSTAKARNIISIDE AJALUGU, TÜPOLOOGIA JA RESTAUREERIMINE

THE HISTORY, TYPOLOGY AND RESTORATION OF CORNICES

Magistritöö
ehitiste restaureerimise erialal

Tartu, 2015

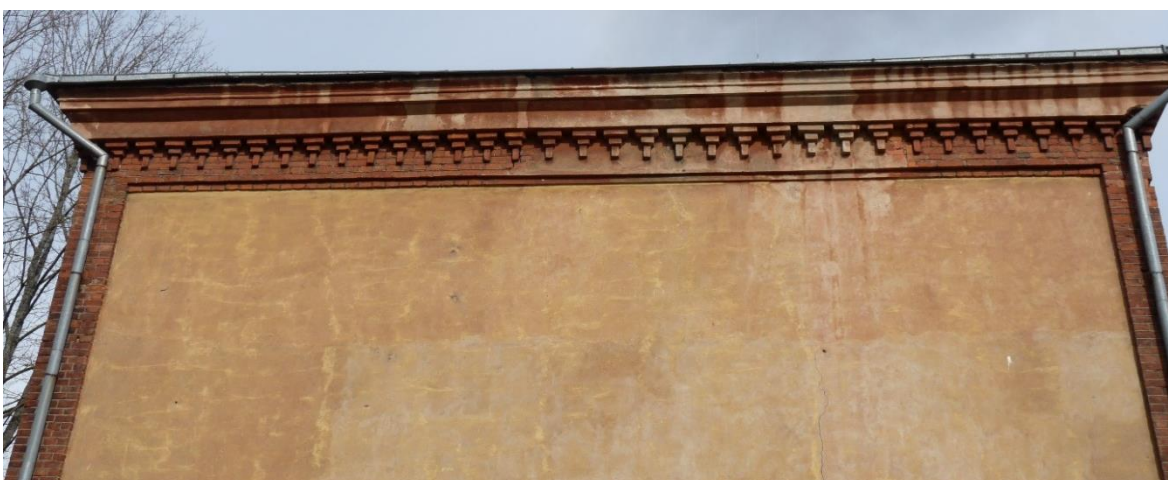
Joonis 30 – Läänesein – Kaaret, T. 10.04.2015

Hoone ehitati professor A. v. Oettingeni elamuks ja selle projekteeris neogootistiilis 1879. aastal arhitekt Rud. v. Engelhardt (Prints, 1968). Maja on kahekorruseline tellisehitis, mille põhjanurgal kerkib kaheksakandiline torn. Hoonel on põnevad neogooti tellisarhitektuurile iseloomulikud karniisid (Joonis 29). 1941. aastal sai hoone sõjas kannatada. 1949. aastal lammutati hoone ühekorruseline lääneosa, mis oli kõige enam kahjustatud. Kahekorruselise osa läänesein sai krohviviimistluse ja osaliselt säilinud telliskarniis taastati uue tellislao ja krohviga (Joonis 30).

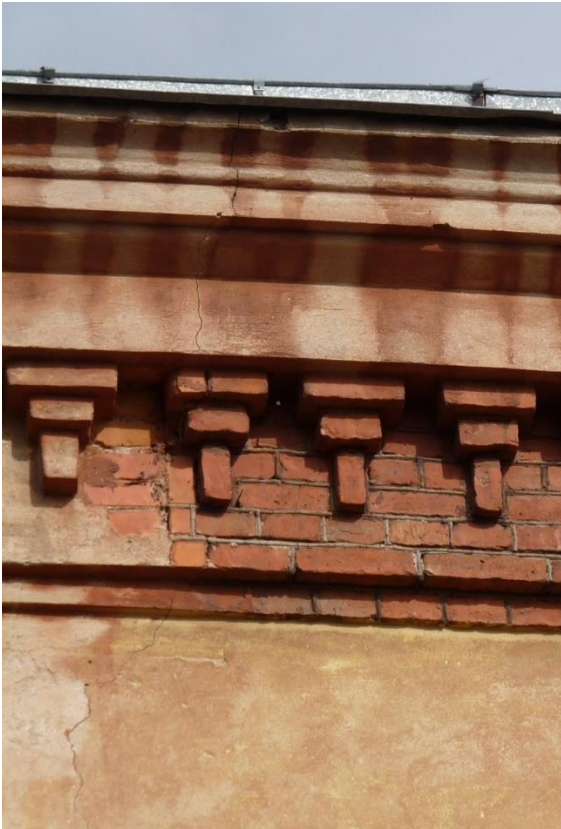
Joonis 31 – Pragu lääneseina karniisis – Kaaret, T. 10.04.2015

Lääneseina karniisi paranduste ja algse osa üleminekul esineb pragu, mis võib olla põhjustatud algsest müüritisest jäigemate mördi ja krohvisegude kasutamisest paranduste tegemisel. (Joonis 31)

Tegu ei ole konstruktiivselt ohtliku praoga, tellis- ja krohvipinna üleminek võiks küll olla teostatud korrektsemalt, kuid krohvi kasutamist põhimõtteliselt vaele ei tohiks pidada, sest nii on hoone fassaadile jäädvustatud ajalooline informatsioon sõjas purustatud hooneosa kohta.

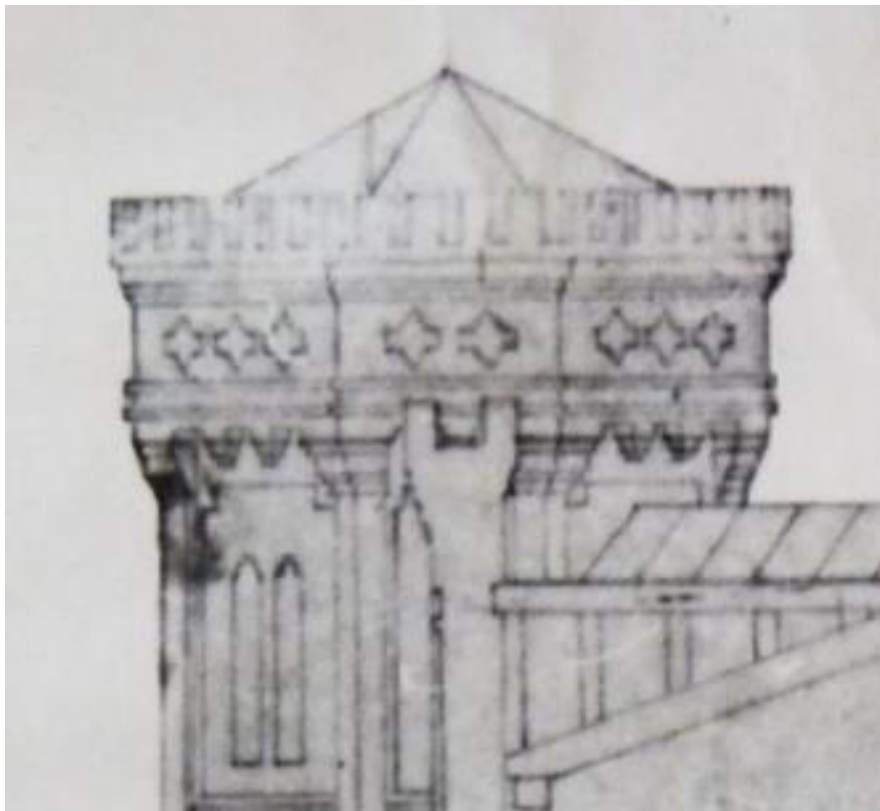
Joonis 34 – Algne torni lõpetus – Prints, 1968, ERA.T-76.1.836

Kõige halvemas seisukorras on karniisid tornil, algselt on tornil olnud kreneleering (Joonis 34), kuid arvatavasti peale sõjapurustusi 1941. aastal seda enam ei taastatud. Ülemiste tellisridade tagasiladumisel on kasutatud tsementmörti, mis ei mängi kaasa tellise soojuspaisumisega ning tulemuseks on kildudena lagunevad tellised, samas kui vuugid jäävad püsima. (Joonis 33 ja Joonis 35)

Lahenduseks oleks võimalusel tsementmördi ja -paranduste eemaldamine ning lagunenud telliste asendamine, kasutades ladumiseks lubimörti. Enamasti kasutatakse restaureerimisel lubimördi segusid suhtega 1:3, kuid üha sagedamini tehakse ajalooliste mörtide koostisi kindlaks laborikatsetega ning valmistatakse ajaloolisega identsed mördisegud. Näiteks leiti Padise kloostri mördi laboratoorsel uurimisel, et mördis on kasutatud tellisepuru, mis annab mördile roosaka tooni ja muudab selle tugevamaks, suurendab vuugi võimet niiskust siduda ja välja anda ning aitab kaasa kivistumisprotsessile. (Sikk, 2012, lk 38) Paika jäävate telliste tühjad vuugid tuleks täita kas konserveeriva tasavuugiga või alumise tellise poole kaldu oleva vuugiga, et tagada vee parem äravool.

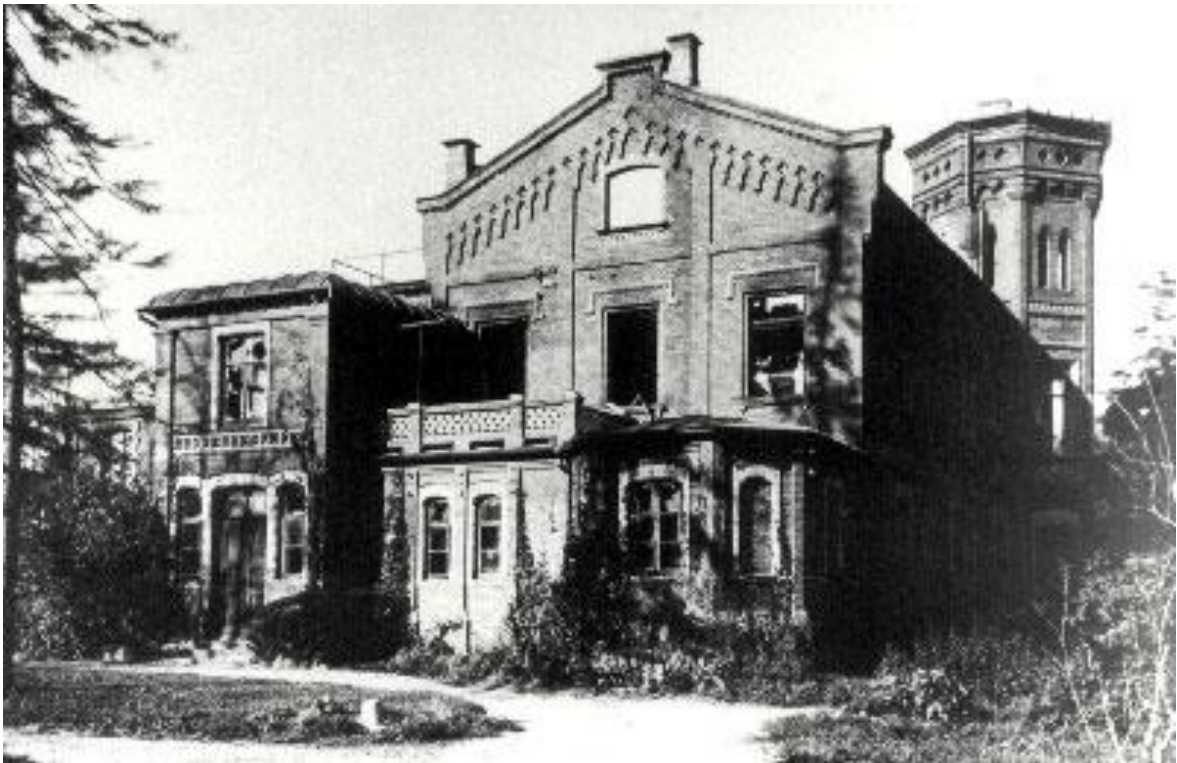
Joonis 37 – Eeskoja katusekuju aastal 1944 – [WWW] <http://www.tartu.ee/rahvakultuur/> (17.04.2015)

Sarnaselt torni lõpetusele tekitab küsimusi ka eeskoja mahu karniis, mille puhul on eenduva karniisi kohal kaks rida telliseid, mis ei järgi karniisi profiili loogikat, ning mille välispinnani jooksevad sarika otsad (Joonis 36). 1944 aastast pärinevalt fotolt võib näha, kuidas selline vaatepilt on tekkinud. Fotolt ilmneb, et eeskoja mahtu katnud valtskatus varjas ülemised kaks telliserida, moodustades kumeralt alla suunatud räästa. (Joonis 37)

Tulevikus tuleks katusetöödel ajalooline räästakuju taastada.

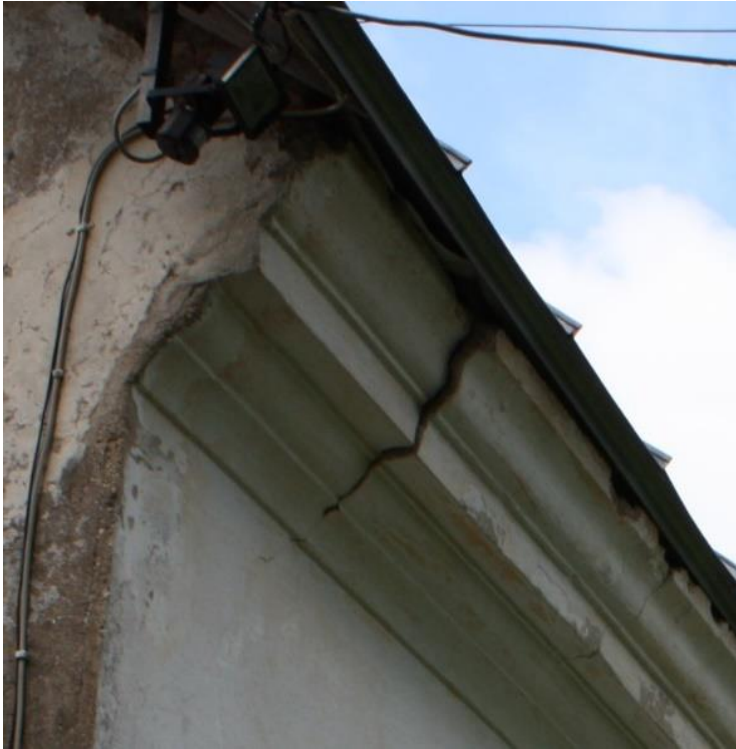
Tegu on tõenäoliselt 1800 paiku ehitatud varaklassitsistliku ühekorruselise krohvitud kivimajaga (Kultuuriväärtuste riiklik register, 2015). Ehitust katab kõrge poolkelpkatus, millel on lai krohvitud telliskarniis hoone esi- ja tagaküljel ning otsakelba all. Räästakarniisid hoone külgedel on viie tellisrea kõrgused (Joonis 43). Kelbaräästa all asuv karniis koosneb kolmest tellisreast.

Joonis 43 – Hoone küljel välja vajunud räästakarniis – Vali, J fotokogu

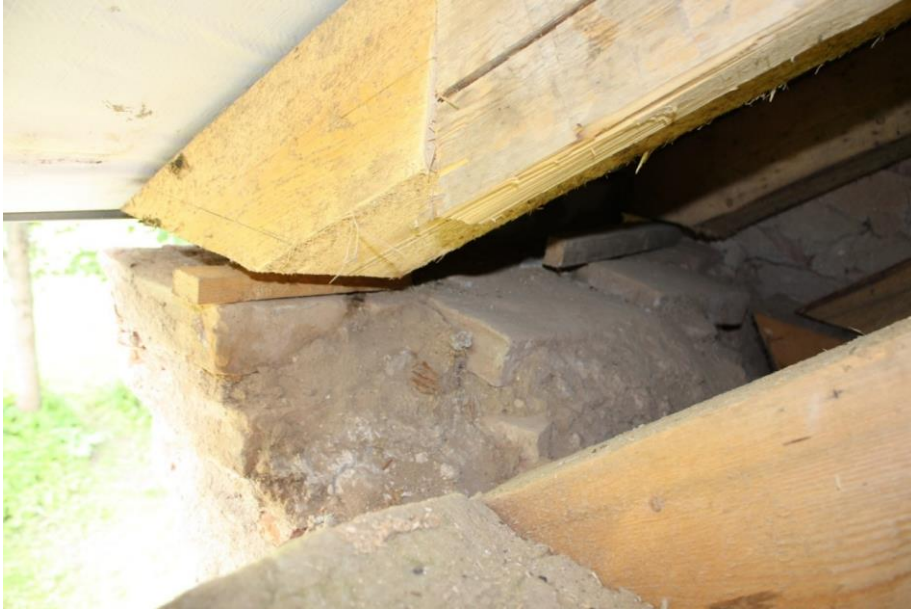
Karniisi stabiilsust vähendas ka räästatõstjate toetamine karniisile kiilude abil (Joonis 45). Räästatõstjate ja karniisi pinna vahele peaks jääma alati 1–2 cm laiune vahe, sest vastasel juhul võib räästatõstja kaudu karniisile avalduda iga väiksemgi katusekonstruktsioonist tulenev tõukejõud, mida võib põhjustada näiteks katusekandmiku vajumine või vähesel määral ka temperatuuri ja puidu niiskussisalduse kõikumisest põhjustatud joonpaisumine. (Ossip, 2012)

Joonis 45 – Kiilud räästatõstja ja karniisi vahel – Vali, J. fotokogu

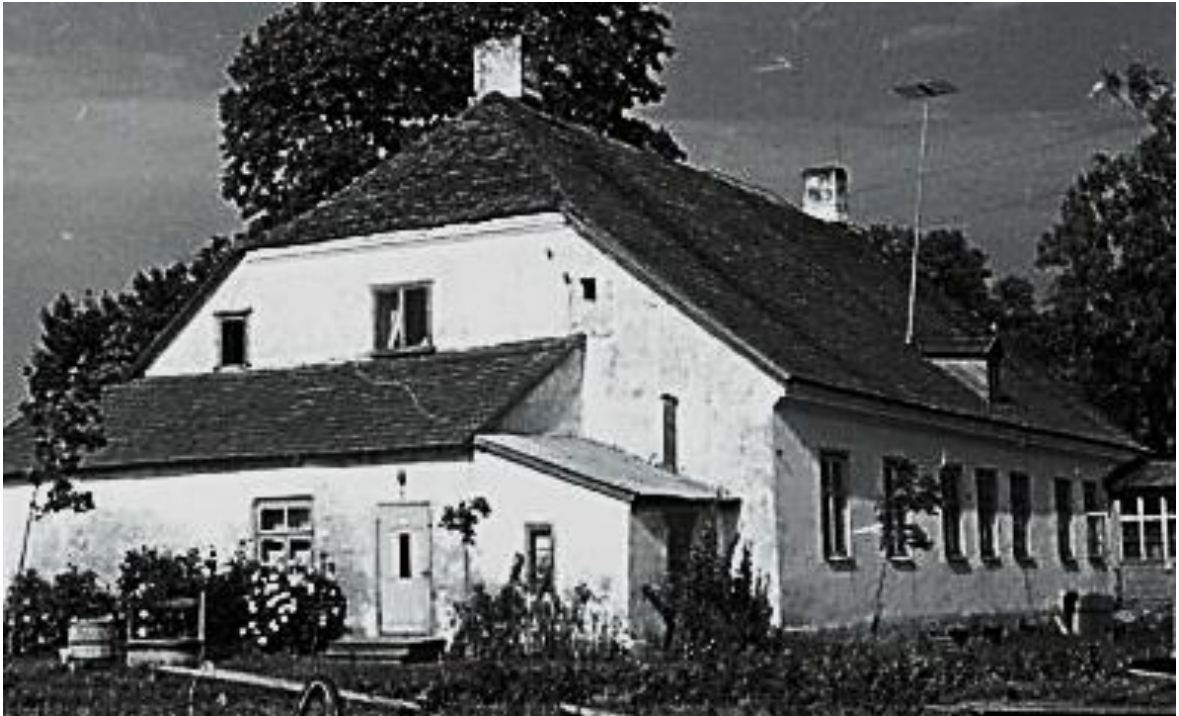
Joonis 48 – Torma pastoraadi peahoone otsvaade – Ranniku, V. 1965

Katusekatte vahetamisega on rikutud ka karniisi ajaloolist ilmet hoone kelbaseintel, kus kaldräästad, mille all algselt karniisi ei ole olnud, ulatuvad varasemaga võrreldes (Joonis 48) seinast tunduvalt pikemalt üle (Joonis 49).

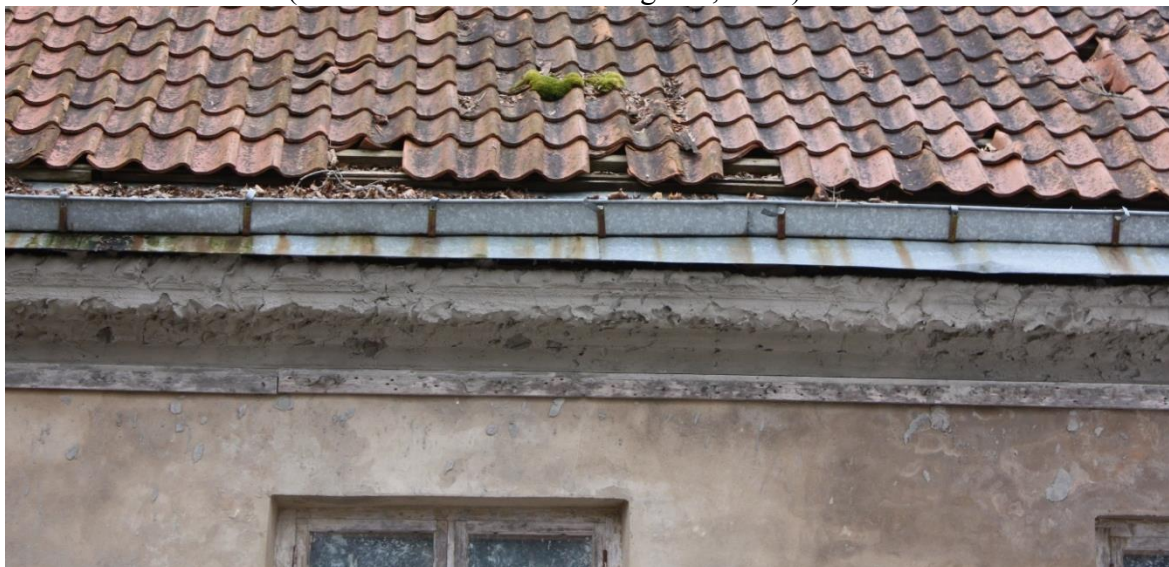
1980. aastatel plaaniti mõis kohandada Matsalu looduskaitseala keskuseks, hoone krohviti tsementkrohviga, millega püüti kohati oskamatult taastada ka karniise (Joonis 51). Lõpuks valiti looduskaitseala keskuse asupaigaks siiski Penijõe mõis ning Matsalu mõis seisab tänini kasutuseta. (Kultuuriväärtuste riiklik register, 2015)

Joonis 51 – Tsementkrohviga parandatud karniis – Vali, J. fotokogu

Juba 1991. aastal olid krohvipinnad väljasooldumise tõttu kahjustunud ja koostatud uuringud leidsid, et krohvi kahjustused on tingitud restaureerimise käigus valesti valitud tsementkrohvi kasutamisest. Tihe tsementkrohviga viimistletud pind takistab niiskuse väljakuivamist müüritisest, mille tulemusel tekivad soola- ja külmakahjustused. (Kose, 1991)

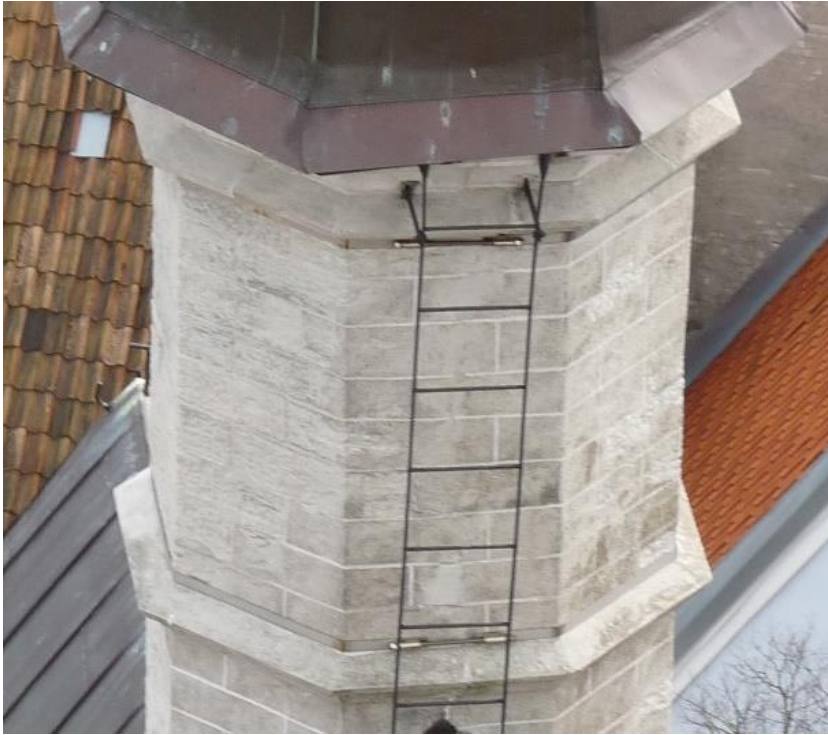
Joonis 56 – 2009. aastal restaureeritud kesklöövi idatorn – Kaaret, T. (09.04.2015)

Tänase seisuga on Remmersi restaureerimismördiga restaureeritud kesklöövi idatorn heas korras. (Joonis 56)

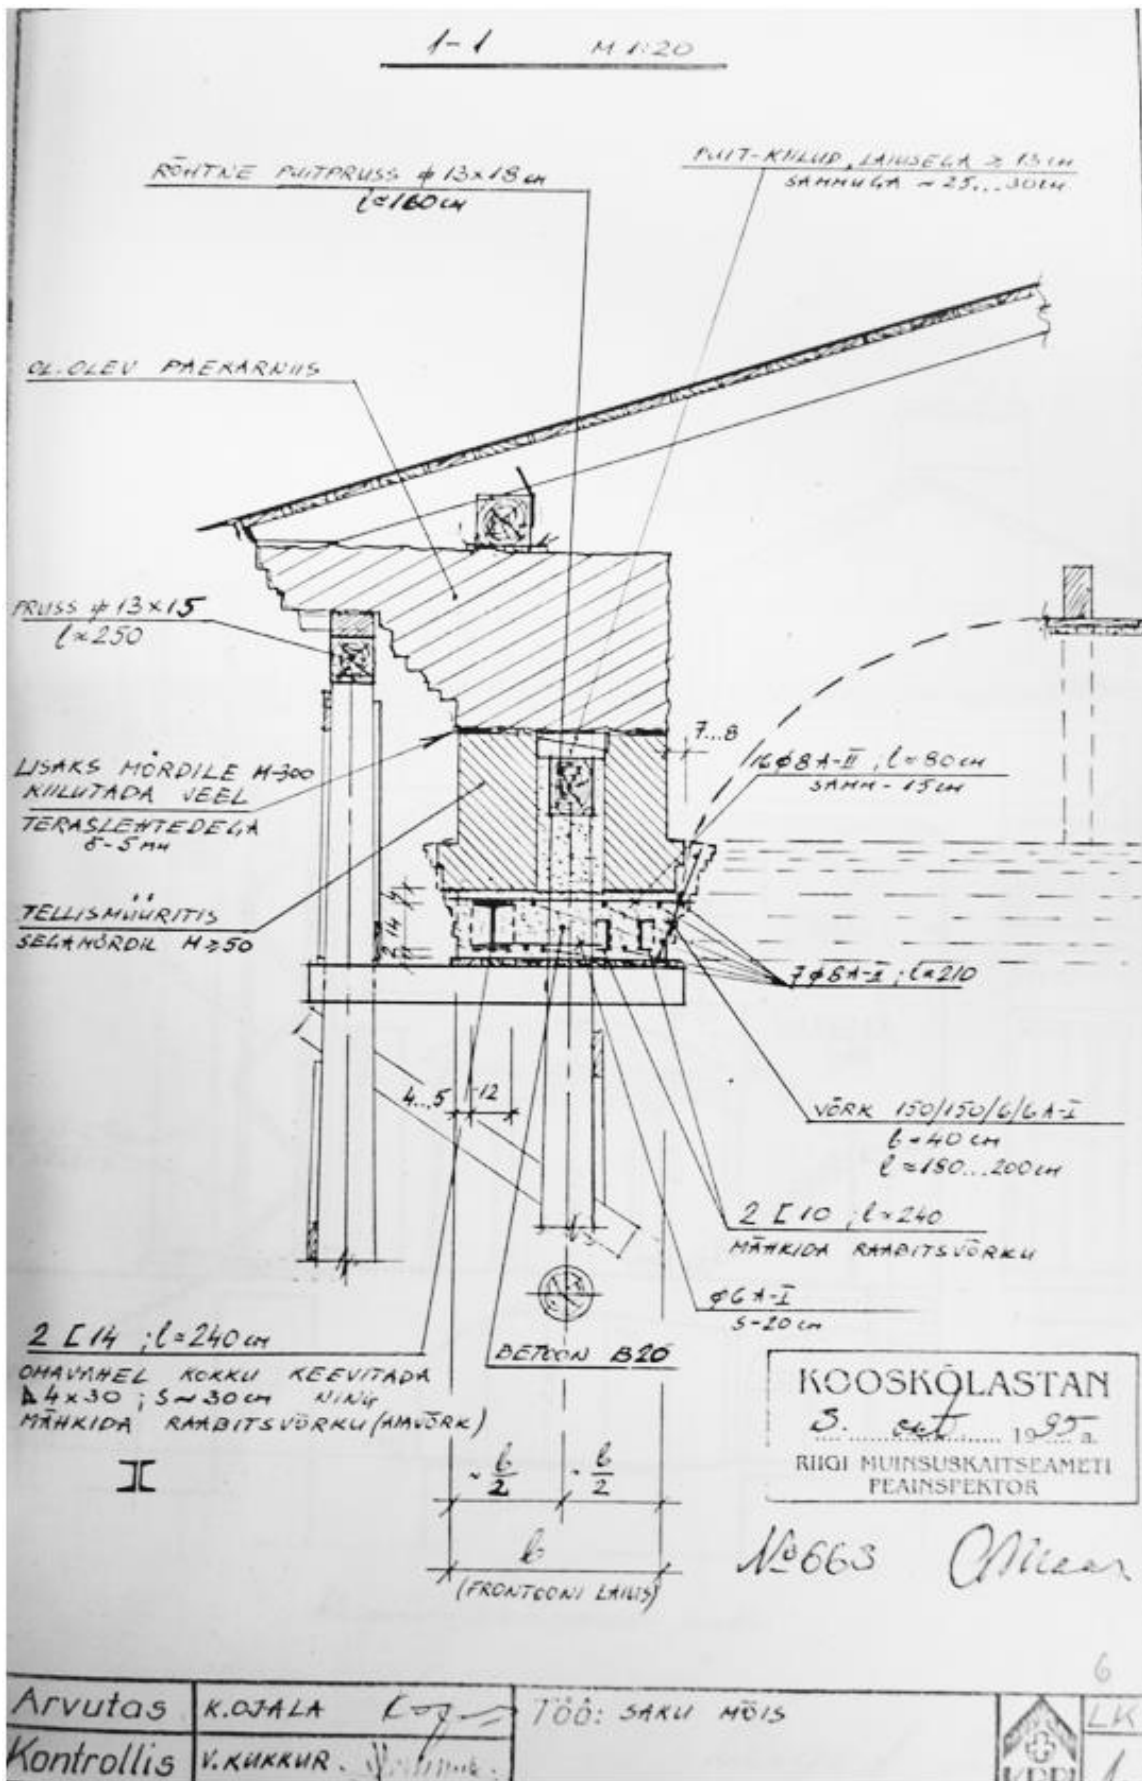
Joonis 68 – Portikuse puitsilluste asendamise lahendus aastast 1995 – Kukkur, 1996

1995. aastaks oli aastakümneid lekkinud katus põhjustanud karniisidel avarii-olukorra. Karniisilt oli krohv suure osas irdunud ning osa kipselemente alla kukkunud. Portikuse puitsillused olid täiesti pehkinud. (Kukkur, 1996)

Aastatel 1995 ja 1996 toimunud restaureerimise käigus vahetati portikuse puitsillused U- ja I-taladega armeeritud raudbetoonsilluste vastu, kahjustunud karniisid restaureeriti olemasolevate profiilide järgi, tervena säilinud kipsornamendid paigutati tagasi ning kõik krohvikahjustused parandati (Joonis 68). (Kukkur, 1996)
