**MATERJALI VALIKU, PROJEKTI TERVIKLIKKUSE
JA E HITUSTÖÖDE KVALITEEDI MÕJU
KAASAEGSETE PUITHOONETE VÄLISILMELE JA
ELUEA PIKKUSELE**

**THE EFFECT OF MATERIAL SELECTION, DESIGN, AND
CONSTRUCTION QUALITY ON THE APPEARANCE AND
SERVICE LIFE OF A MODERN WOODEN BUILDING**

MAGISTRITÖÖ

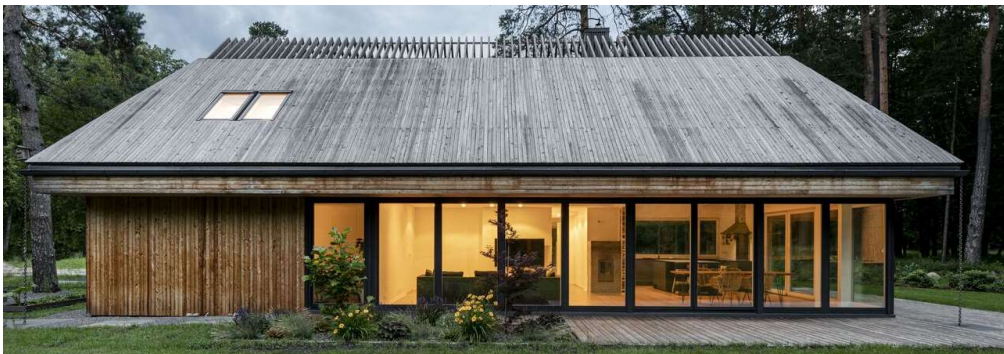
Foto 3. Töötlemata puitkatuse ja fassaadiga elumaja Leedus [24]

Madal sokkel ei pruugi puitfassaadi piisavalt maapinnast kõrgemale tõsta, muutes selle vastuvõtlikumaks pritsiva vihma, lume kogunemise ja maapinna niiskuse suhtes. See võib põhjustada fassaadi alumise osa niiskuse suurenemist, kiirendades puidu mädanikku ja seente kasvu. Antud objektil (Foto 3) on nii maani sokkel kui ka naturaalne töötlemata puit katus kus lisaks on horisontaalne pind mis saab eriti palju niiskuskooormust. Niiskuskooormust lisab ka ketiga vihmavee äravoolu süsteem.

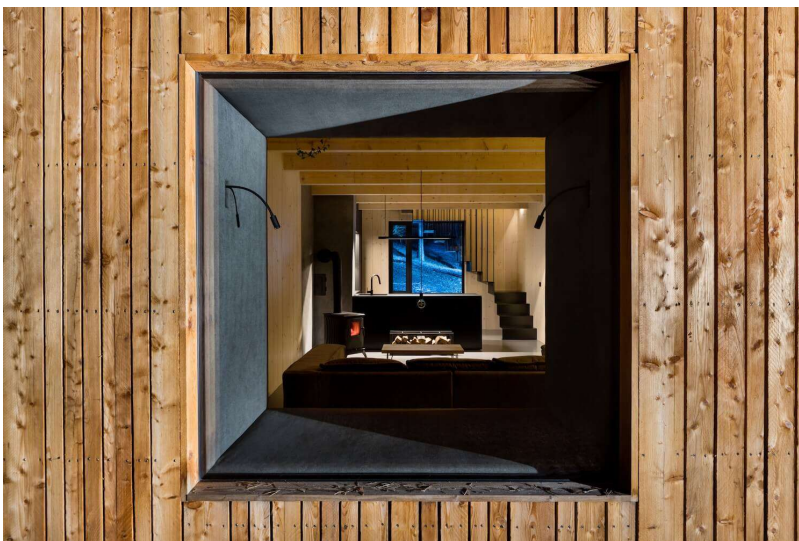
Foto 5. Töötlemata puitfassaadiga puhkemaja Tšehhis [26]

Kaasaegsed esteetilised eelistused võivad kalduda loodusliku või minimaalselt töödeldud puidu poole, mis on ilmastikumõjude, UV-kahjustuste ja bioloogilise lagunemise suhtes tundlik. Antud objekti puhul (Foto 5) on fassaadiks hele, täiesti töötlemata laudis, lisaks pole akendel ega ustel veeplekke, mille tõttu on nende ümbruse eluiga piiratud. Hoonel puudub ka sokkel ja räästas.

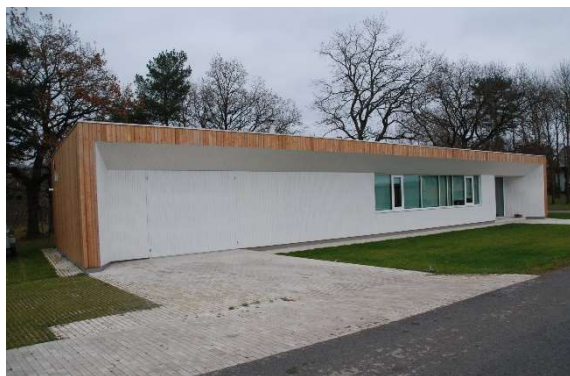
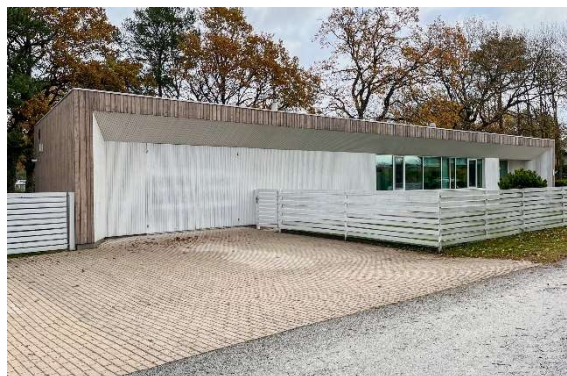
2022, valge pigmenteeritud pinnakattega fassaadi hooldussagedus on 8-12 aastat.

Läbipaistva pinnakattega fassaadil 3-7 aastat.

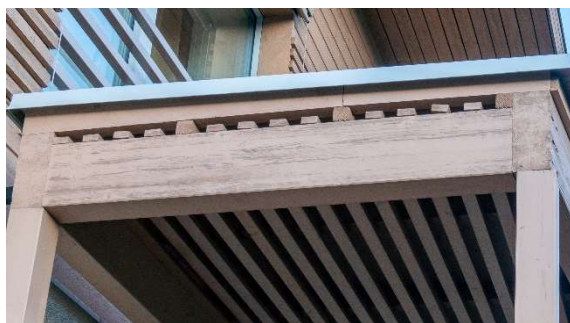
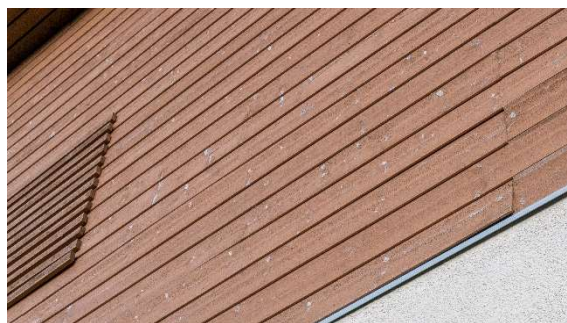
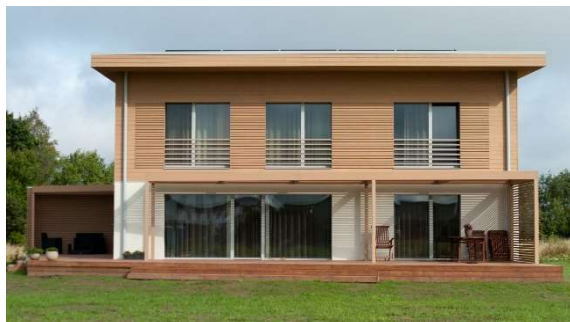
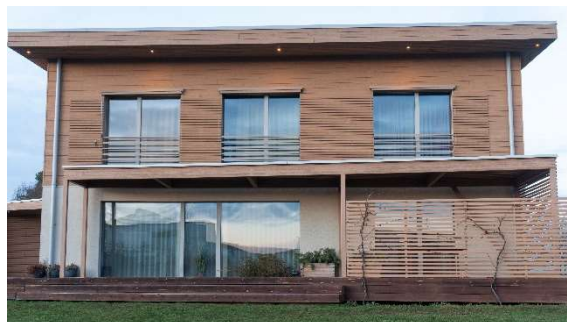
Joonis 17. 9 aasta vanune eramu, fassaad pigmenteeritud õhukese pinnakattega

2023, pigmenteeritud pinnakattega fassaadi hooldussagedus on 8-12 aastat.

Joonis 17. oleval hoonel on pigmenteeritud horisontaalne puitlaudisega fassaad, mis on praeguseks 9 aastat vana. Eramu piltidelt tuvastati enneaegne koorumine liiga õhukese kihi tõttu, horisontaalne laudis on hõõveldamata mis nõuab paksemat kihti ebaühtlase pinna tõttu. Just lõunapoolsel küljel on selgelt näha, et okste kohas on kate täielikult koorunud, ülejäänud ilmakaarte suhtes on pinnakatte olukord hea. Pinnakatte pragunemist ning koorumise algust on näha liimpuidu pigmenteeritud pinnakatte puhul. Jäi ebaselgeks, kas fassaadi laudise pinnakate oli mõeldud täielikult pigmenteeritud või poolläbipaistvana.

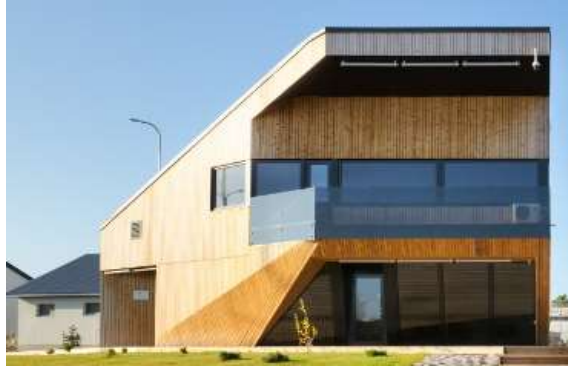
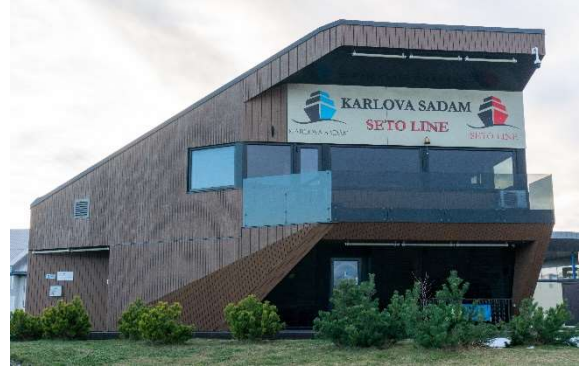
Joonis 20. 8 aasta vanune sadama hoone, fassaad immutatud ja seejärel üle värvitud pigmenteeritud pinnakattega

Joonis 20. oleval objektil ei leidunud kahjustusi, kuid võrreldes fassaadi praegust tooni ehitusjärgsega on näha, et algset poolläbipaistva pinnakattega fassaad on üle värvitud pigmenteeritud pinnakattega. Sellise tegevusega väheneb hooldussagedus märkimisväärselt.

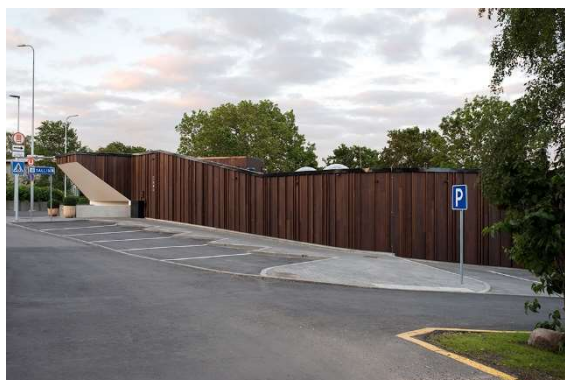
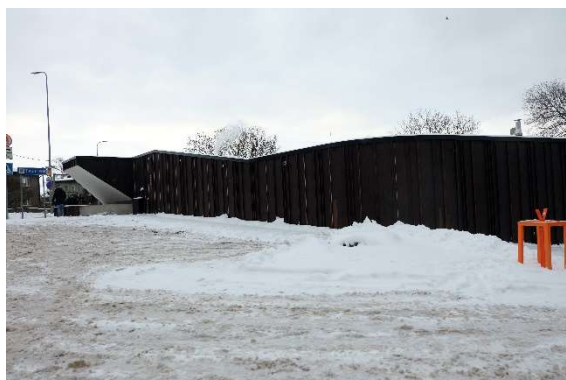
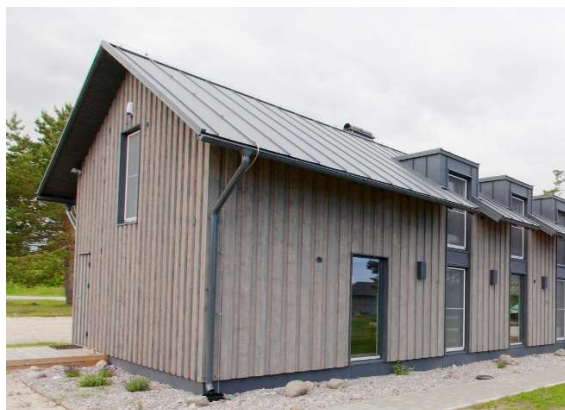
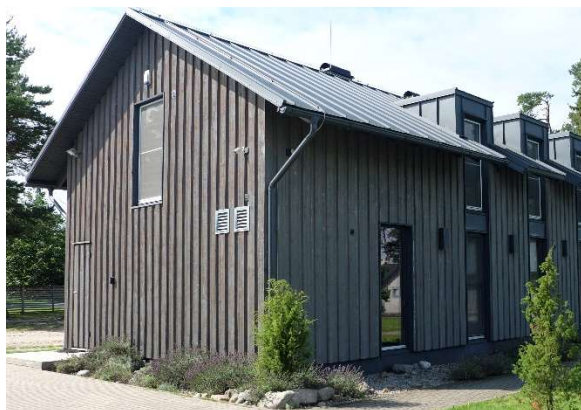
Joonis 21. hästi säilinud hooned

Joonis 21a Piltidel olev saare-termopuit on hästi vastu pidanud, kuid märgatavalt kallim tava materjalist. On valitud väga vastupidav puit pinnakattematerjal ilma räästata ja madala sokliga hoone jaoks. Joonis 21b on vertikaalne pigmenteeritud laudis mida on vahepeal hooldatud, vähesel määral oli siiski näha lõunaküljel pinnakatte kahjustumist.

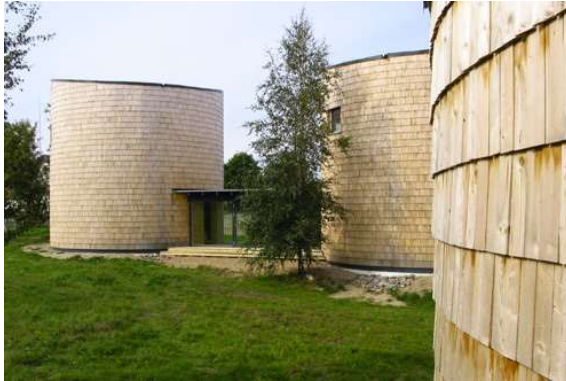
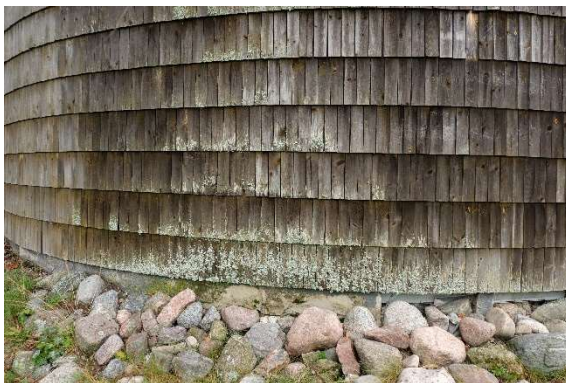
Joonis 22. 17 aasta vanune muuseumi hoone, fassaadiks töötlemata puitsindlid

2023, töötlemata puidu hooldussagedus on väljavahetamiseni.

Joonis 22. piltidel oleva hoone fassaadiks on töötlemata puitsindlid. Koheselt paistab välja, et hoonel puudub räästas, mis suurendab oluliselt vihmavee niiskuskooormust ning mõju fassaadi elueale. Lisaks põhjustab räästa puudumine vee otsest äravoolu mööda seinu, nagu on näha teise pildi tumedamatel ja niiskunud puitsindlitel. Kahjustustest tuvastati nii vetika kui ka sambliku kasvu, ning suure niiskuskooormusega asukohtades (sokli juures vett pritsimist soodustavates, näiteks terrass või munakivi hunnik) ka puidumädanikku. Hoone projektis toodud eluiga on teadmata, visuaalse hinnangu põhjal on eluiga lõppenud või lõppemas, millele viitab võimalik puidumädanik fassaadil.

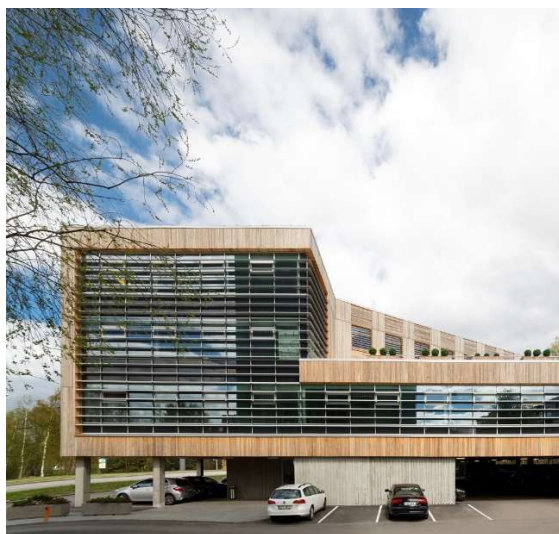
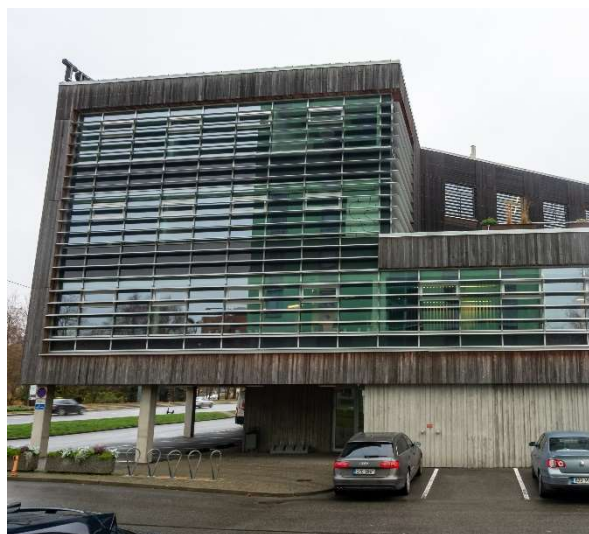
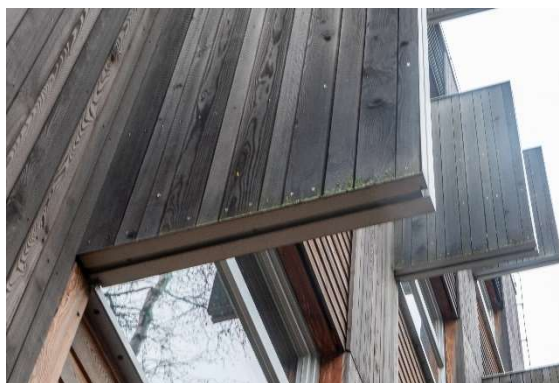
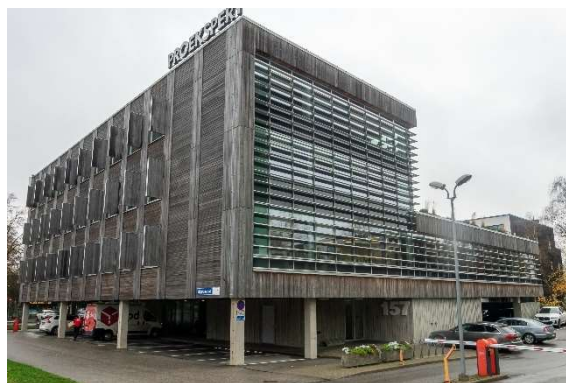
Joonis 23. 8 aasta vanune kontori hoone, fassaadiks töötlemata puitlaudis

2022, töötlemata puidu hooldussagedus on väljavahetamiseni.

Joonis 23. olev hoone on hea näide heast puidu naturaalsest vananemisest. Hoone fassaad on muutunud hallikaks. Ainsad nähtavad kahjustused on väljaulatuvate akna elementide alumises otsas olevad vetikad. Antud hoonel oleva suure ja kõrge fassaadi välja vahetamine selle lagunemisel on kulukas. Antud objekti puhul ei olnud omanik rahul fassaadi välimuse muutustega ajas ning potentsiaalsete fassaadi väljavahetamise kuludega.

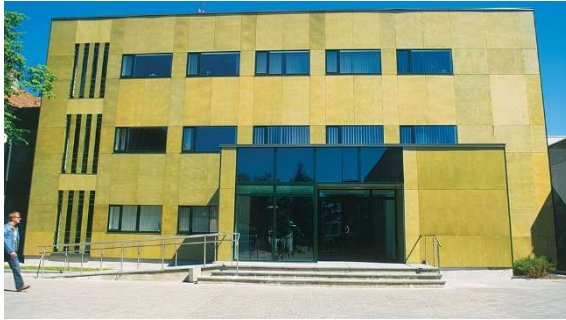
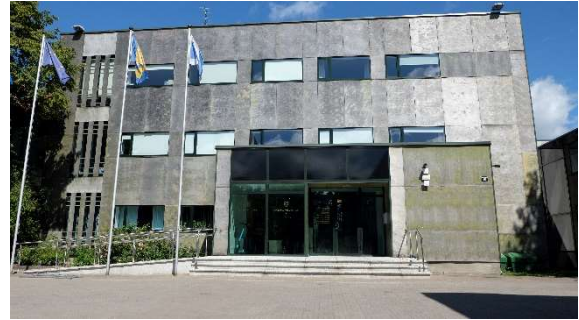
Joonis 24. 17 aasta vanune haldushoone, fassaadiks poolläbipaistva pinnakattega vineerplaadid
Joonis 24. on täielikult vineerist fassaadiga hoone, mis oli algselt kaetud poolläbipaistva pinnakattega, kuid pinnakate on aja jooksul peaaegu täielikult eemaldunud, vineeri spooni kihid on kohati delamineerunud. Vineeri kahjustuste poole pealt on näha märkimisväärses koguses vetikate kasvu, plaatide kinnituste eemaldumist ja plaatide kõverdumist. Poolläbipaistva pinnakatte eluiga, 3-7a on ületatud juba mõnda aega tagasi. Pinnakatte täieliku eemaldumise tõttu on kahjustunud vineerplaatidest fassaad, mis vajab nüüd täies mahus väljavahetamist.

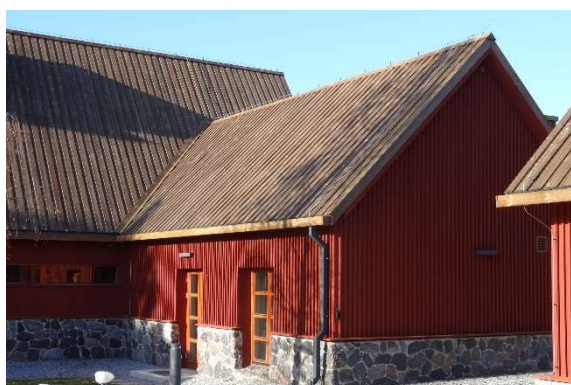
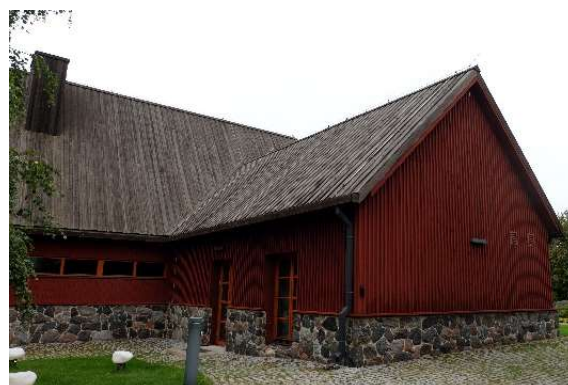
a) Valmimisaasta 2014

Esimese näite puhul Joonis 26a on puitlaudiskatus vähe muutunud, puitu kahjustavaid kahjustusi ei esinenud. Korstna ümber ja räästas leidis vetikate kasvu. Puitlaudis oli kitsas ja sellest tulenevalt deformatsioonid väikesed. Teisel näitel Joonis 26b, 15 aastane hoone, ebakorrapärane laudis katuseks, laiad lauad ja sellest tulenevalt suured deformatsioonid. Osaliselt on katus juba välja vahetatud. Väljavahetatud osale on ka puidukaitsevahend lisatud, originaalkatusel kaitsevahend puudus. Katuse eluiga on vähem kui 15 aastat. Kolmanda näite puhul Joonis 26c 12 aastane väliköök. Algselt madala kaldeline puitlaudiskatus on vahepeal väljavahetatud katusepleki vastu. Eluiga vähem kui 12 aastat. Viimaseks näiteks Joonis 26d laastukatus 13 aasta vanusel hoonel. Distsantsilt on muutus väike, ühtlaselt halliks muutunud. Lähedalt vaadates tuvastati pealmise kihi pehkimine nii harja juures kui ka räästas. Eeldatav eluiga on 30 aastat kirjanduse põhjal, aga osa sindlitest vajab juba väljavahetamist.

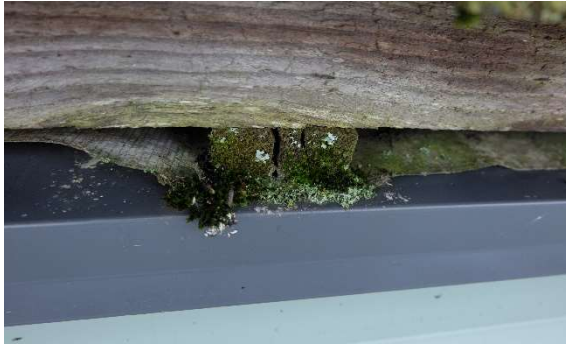
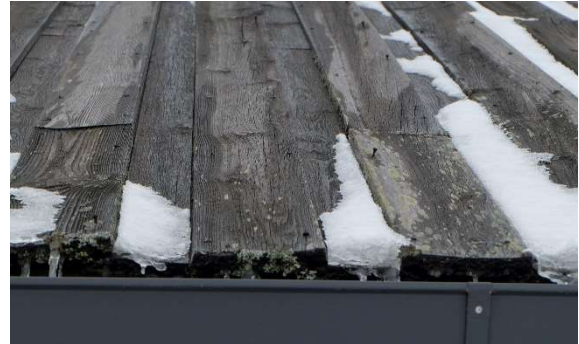
a) valmimisaasta 2005

Joonis 27. 18 aasta vanune restoran, katuseks töötlemata puitlaudis ja 12 aasta vanune suvila
Joonis 27a toodud 18 aasta vanune puitlaudiskatusega hoonel esinevad puitkatuste tüüpkahjustused. Kuigi hoonel on kõrge kaldega katus, on see märkimisväärselt kahjustunud. Laudis on aja jooksul paindunud ja sellest tulenevalt on välja tulnud kinnitusvahenditeks olevad naelad, lisaks on räästad mõnel pool pehkinud. Laudise peal on ka vetika ning sambliku kasvu. Nähtavalt on pehkinud ka roovitus räästa juures. Joonis 27b välja toodud 12 aasta vanuse suvila madala kaldelisel puitlaudis katusel on märkimisväärsed kahjustused, sambliku kasv ja puidu pehkimine räästa otstes ning vee lekkes läbi korstna läbiviigu ja mööda välisseina.

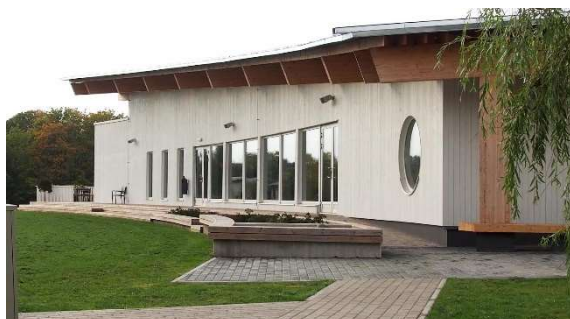
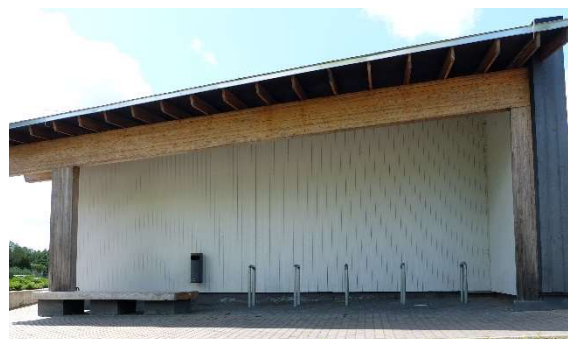
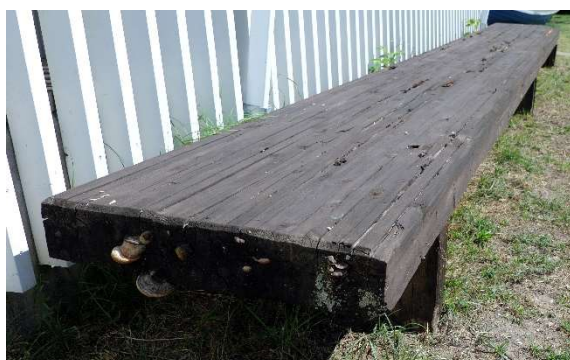
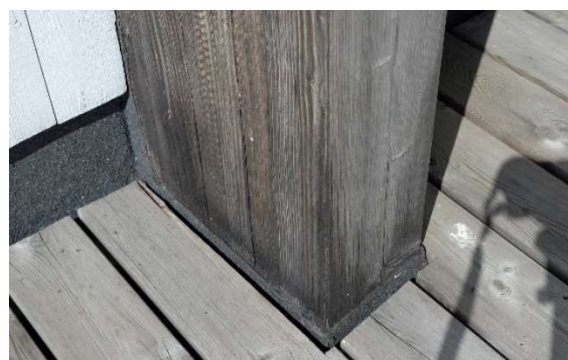
Joonis 28. 9 aasta vanune restoran, fassaadiks pigmenteeritud laudis

Joonis 28. oleva objekti puhul olid vertikaalsed liimpuitelemendid täielikult läbi pehkinud. Lisaks läksid liimpuit postide otsad mitmes kohas ümbritsevast pinnast

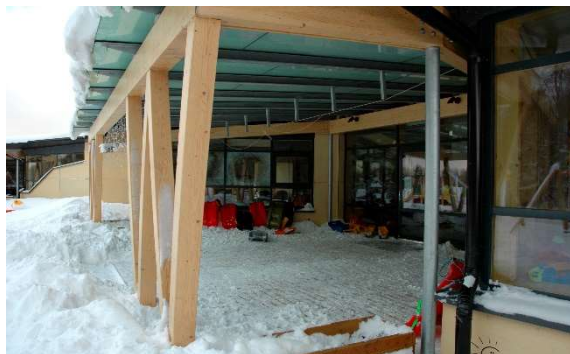
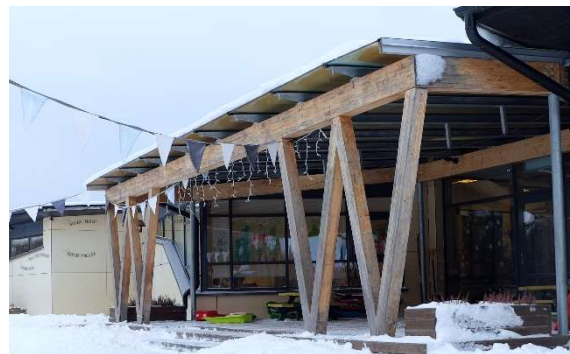
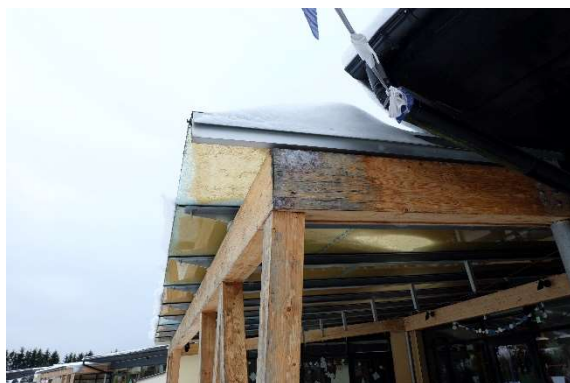
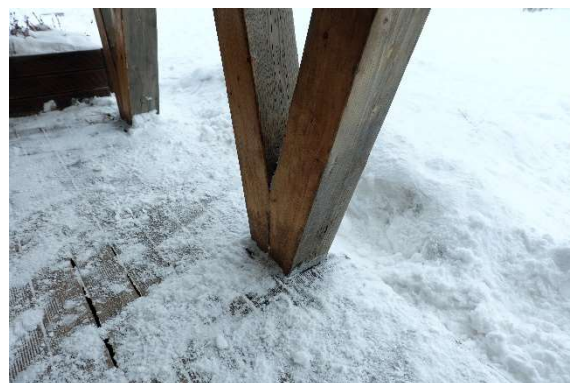
Joonis 29. 15 aasta vanune lasteaed, läbipaistva pinnakattega liimpuitelemendid

Joonis 29 oleva hoone pinnakate on suures ulatuses maha koorunud vähem kaitstud osade pealt, mis saavad suuremat niiskukoormust. Lisaks lähevad liimpuit postid terrassi tasapinnast allapoole, mis suurendab puidumädaniku riski. Liimpuidul oli immutatud või läbipaistev pinnakate, kõigil näidetel esines pinnakatte koorumine ja puidu ebaühtlane halliks muutumine.

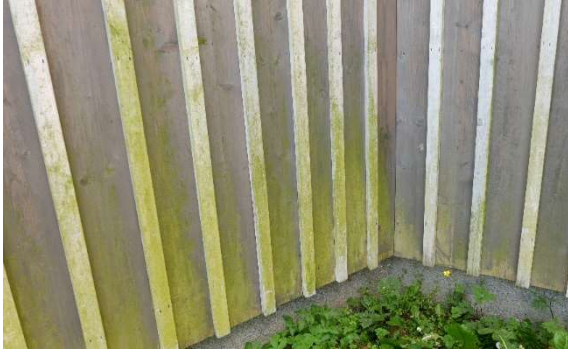
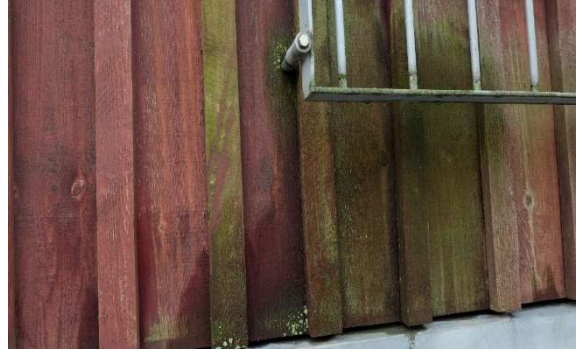
Kahjustuse tüüp	Võimaliku põhjuse kirjeldus kirjandusülevaate põhjal	Võimaliku põhjuse tunnus külastatud hoonetel
Vetikate kasv välispinnal. Näited toodud Joonis 35a.	Vetikad, mis on autotroofid vajavad kasvuks valgust, süsihappegaasi õhust ning küllaldaselt vett või niiskust. [29], [30]. Valgusest ja süsihappegaasist fotosünteesib vetikas energiat ümbritsevast õhust, selle jaoks peab küllaldane vesi ja niiskus fassaadi pinnale sattuma. Seda arvestati vetika kasvu kui kahjustuse peamiseks võimalikuks põhjuseks.	Pidevalt fassaadile voolav ja pritsiv vesi. Voolava vee allikateks olid lekkivad ja ummistunud vihmaveerennid (Joonis 36a); veeülevool rennist räästata katuste puhul (Joonis 36b); ja katuste liited välisseintega (Joonis 36c). Peamiseks vee pritsimise allikateks olid madalad või puudu olevad soklid, kust vesi pritsis fassaadile sillutistelt (Joonis 36d).

a) Vetikate kasv välispindadel

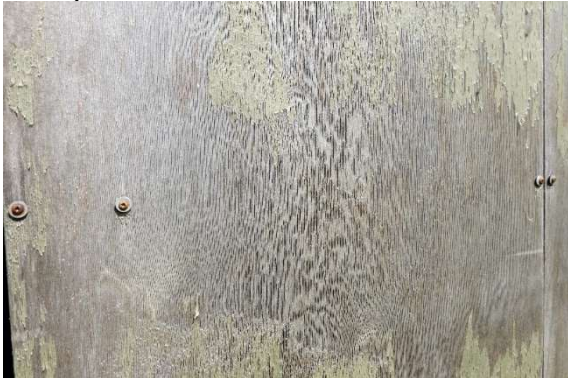
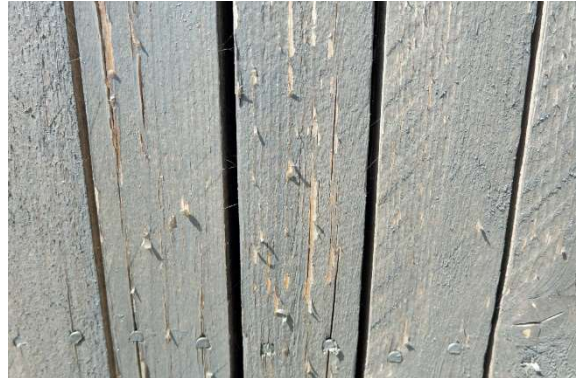
b) Pinnakatte koorumine fassaadikatetel

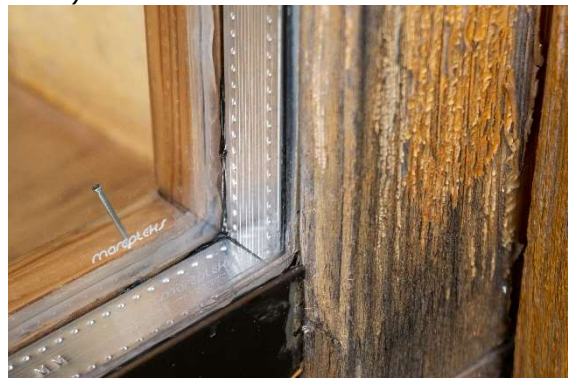
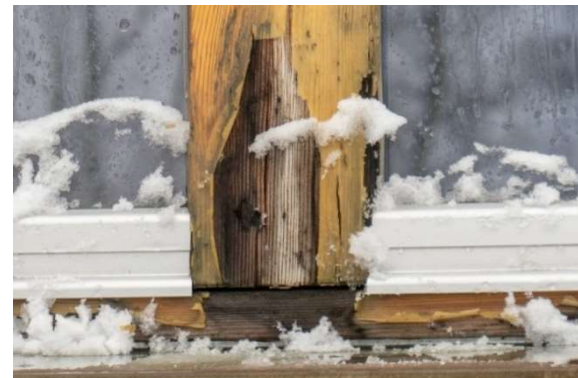
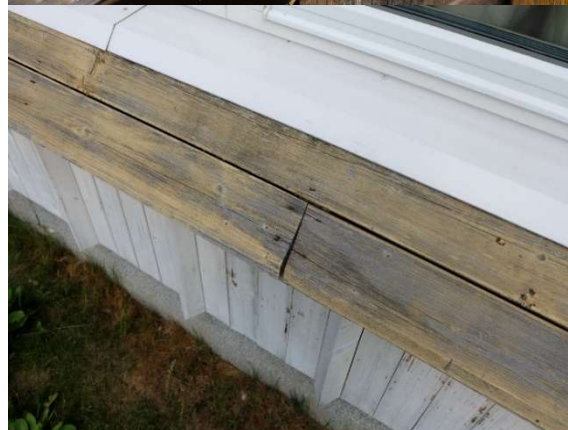
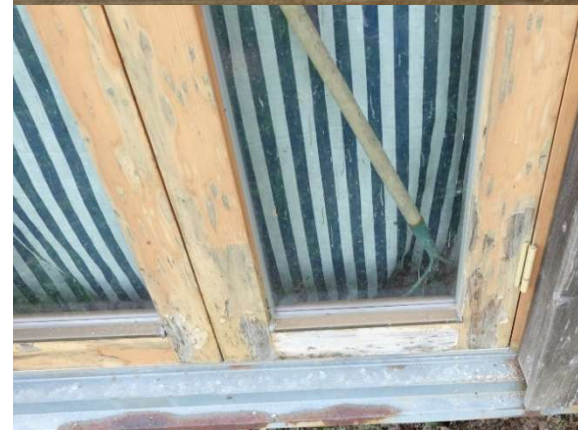
c) Pinnakatte koorumine aknaraamidel

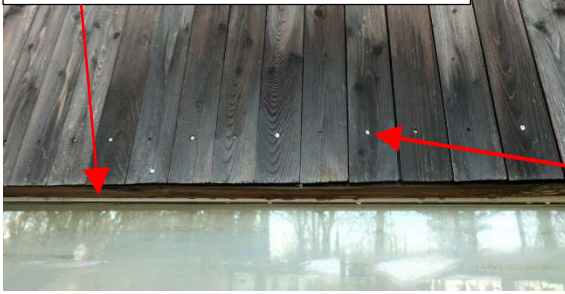
<p>Liigniiskus puitpindadel, näited toodud Joonis 35d</p>	<p>Küllaldane ja pidev niiskuse ja vee olemasolu on peamine eeldus hoonete välispindadel niiskuskahjustuste tekkeks.</p>	<p>Peamiseks tunnuseks olid pidevalt märgunud fassaadikatte materjalid (Joonis 36d) või detailid, nagu välised puitpostid või -talad. Märgunud puitu ei käsitletud ise kui kahjustust vaid võimaliku kahjustuse alget tulevikus. Märgumise põhjusteks olid lekkivad ja ummistunud vihmaveerennid (Joonis 36a); vee ülevool rennist räästata katuste puhul; ja katuste liited välisseintega (Joonis 36b-c). Pritsiva vee allikaks olid</p>

d) Puidu liigniiskus

Tuulutusvahe asemel hor. roov, vesi koguneb roovi taha

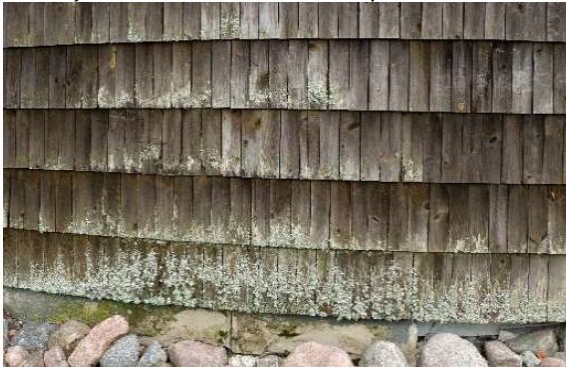
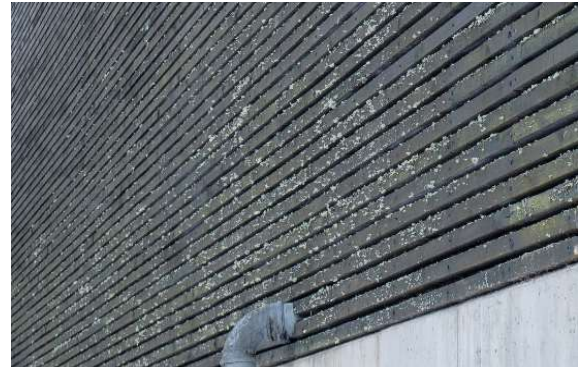
e) Sambliku kasv välispindadel

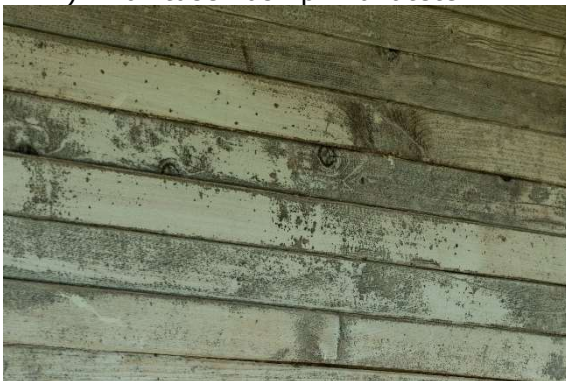
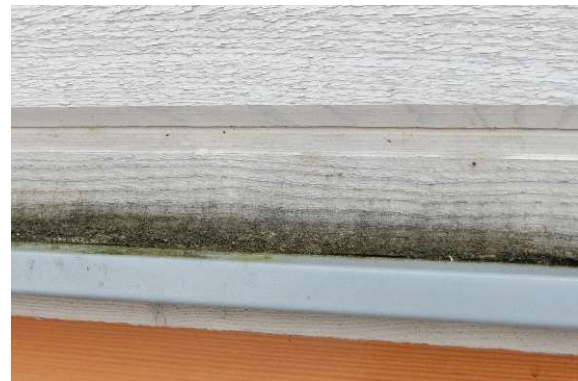
f) Hallituse kasv pinnakatetel

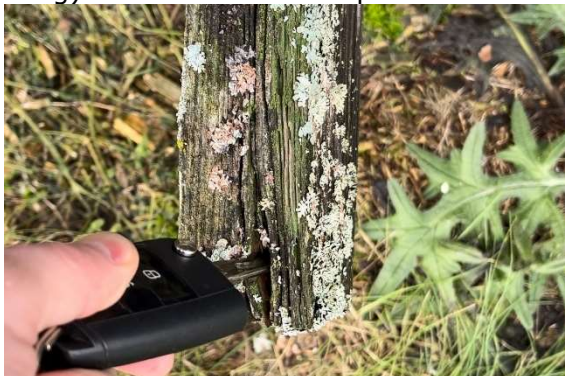
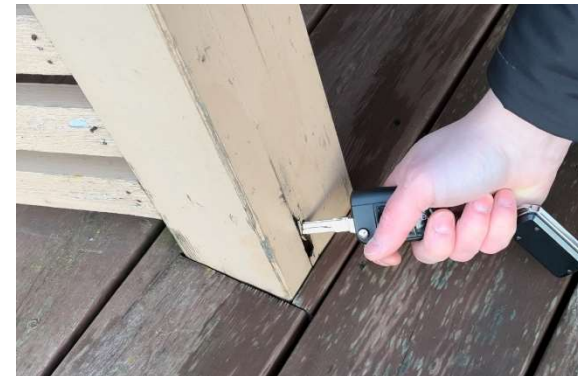
g) Puidumädanik ehk pehkimine

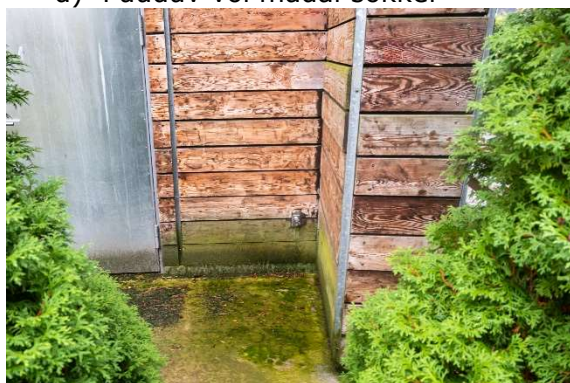
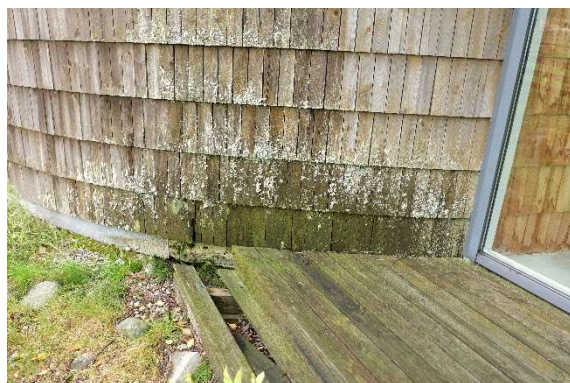
d) Puuduv või madal sokkel

Joonis 36. Näiteid küllastatud hoonete projektilahendustest, mis on põhjustanud fassaadikattele püsivalt vee voolamist (a-c) või pritsimist (d)
