**RIIGITEE NR 1 TALLINN-NARVA (E20) KM 46-69
KAHALA-LOOBU TEELÕIGU LIIKLUSOHUTUSE
INSPEKTEERIMINE**

**ROAD SAFETY INSPECTION OF NATIONAL ROAD NO. 1
(E20) FROM KAHALA TO LOOBU KM 46-69**

MAGISTRITÖÖ

Liiklusohutuse inspekteerimise välivaatlus viidi läbi 12. aprillil 2021 aastal.

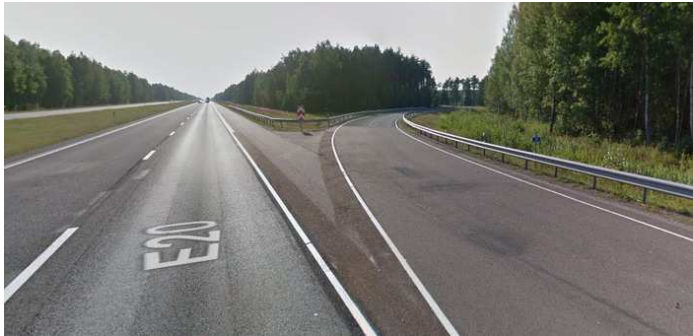
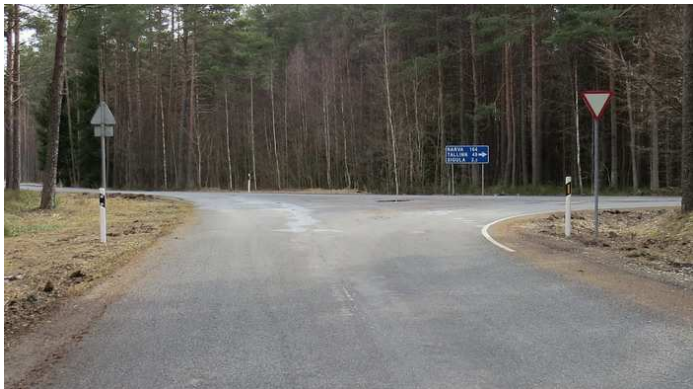
Probleemi nr.	06 Mustametsa puhkeala	
Probleemi asukoht:	KM 49,45 (lääne suund)	
Kiirusepiirang, km/h	110/90 (suvel/talvel)	
Probleemi kirjeldus:	Kehtestada ühesuunaline liikluskorraldus. Matkarada ületab I klassi maanteed	
Skeem või foto:

Riski selgitus (millist õnnetust võib põhjustada):	Oht puhkealalt väljasõidule vales suunas.	
Probleemi riski hinnang:	Enne: 8	Pärast: 1
Ettepanek probleemi lahendamiseks või leevendamiseks:	<ol style="list-style-type: none"> 1. Sissesõidul puhkealale paigaldada märk 521 „Ühesuunaline tee“ 2. Teelt 11276 sõidul puhkeala suunas lisada märk 523 	1-2. Tegevuskulu

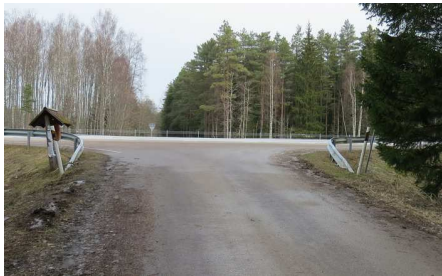
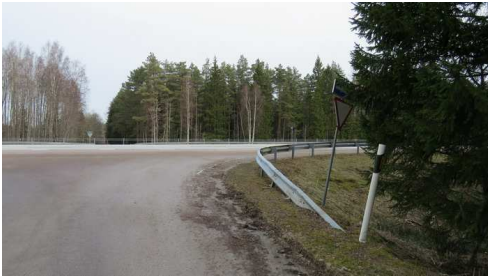
Probleemi nr.	07 Vahastu küla Ristmik	
Probleemi asukoht:	KM 49,95 (ida suund)	
Kiirusepiirang, km/h	110/90 (suvel/talvel)	
Probleemi kirjeldus:	Ristmik on puhkeala väljasõidu kiirendusrajal. Põimumisala pikkus alla 200m (I klassi maanteel teenindustase erandlik 350...550m). Väljasõidul Vahastu külast on liiklusmärk varjatud	
Skeem või foto:

Riski selgitus (millist õnnetust võib põhjustada):	Oht kokkupõrkeks põimuvate sõidukite vahel. Oht väljasõidul teeandmiskohustuse mittetäitmiseks.	
Probleemi riski hinnang:	Enne: 6	Pärast: 1
Ettepanek probleemi lahendamiseks või leevendamiseks:	<ol style="list-style-type: none"> 1. Ehitada ristmik ümber vastavalt normidele. 2. Sulgeda mahasõit 3. Eemaldada märki varjav puu või selle oksad 	<ol style="list-style-type: none"> 1-2. Investeering 3. Tegevuskulu

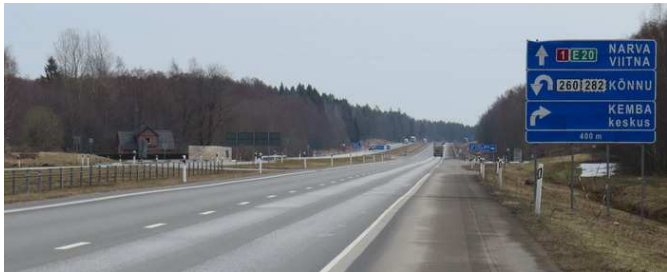
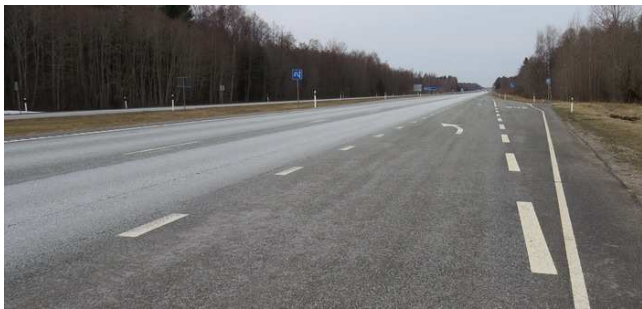
Probleemi nr.	19 Jõelähtme-Kemba tee (mnt nr 11260) ristmik	
Probleemi asukoht:	KM 55,79	
Kiirusepiirang, km/h	110/90 (suvel/talvel)	
Probleemi kirjeldus:	Tagasipöördekoht I klassi maanteel (2tk). Bussipeatus (2tk) I klassi teel. Jalakäijate teeületuskoht.	
Skeem või foto:

Riski selgitus (millist õnnetust võib põhjustada):	<p>Oht kokkupõrkeks otse liikuva (110 km/h) ja tagasipööret sooritava sõiduki vahel.</p> <p>Oht tagasipöördekohta väärkasutuseks vastassuunas.</p> <p>Oht kokkupõrkeks peatusest väljasõitva bussi ja tagant läheneva sõiduki vahel.</p> <p>Oht kokkupõrkeks sõiduki (110 km/h) ja teed ületava jalakäija vahel.</p>	
Probleemi riski hinnang:	Enne: 6	Pärast: 1
Ettepanek probleemi lahendamiseks või leevendamiseks:	<ol style="list-style-type: none"> 1. Rajada eritasandiline ristmik 2. Alternatiivina sulgeda tagasipöörde kohad. Lähimaks tagasipööret võimaldavaks kohaks oleks Liiapeksi-Loksa viadukt (3,75km) ja perspektiivne Valgejõe tee eritasandiline ristmik (2,4km) 3. Bussipeatused viia põhimaanteelt kogujateedele 4. Jalakäijate teeületus lahendada rajatava viadukti kaudu. Ajutise lahendusena lisada märgid 172 	<p>1-4 Investeering</p> <p>4 Tegevuskulu</p>

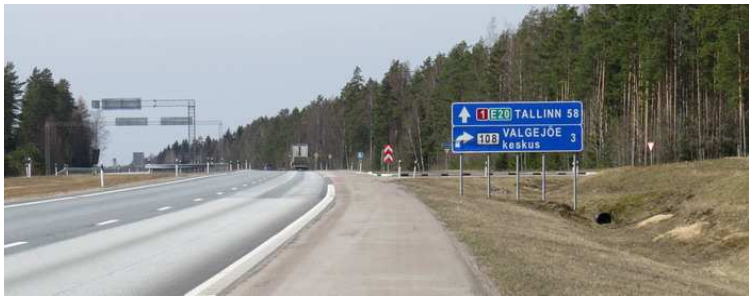
Probleemi nr.	22 Ristmik ja vasakpööre	
Probleemi asukoht:	KM 58,12	
Kiirusepiirang, km/h	110/90 (suvel/talvel)	
Probleemi kirjeldus:	Ristmik I klassi maanteelt Valgejõe tee (mnt nr 11108)	
Skeem või foto:

Riski selgitus (millist õnnetust võib põhjustada):	<p>Oht kokkupõrkeks otse liikuva (110 km/h) ja (tagasi-) vasakpöört sooritava sõiduki vahel (kõlgkokkupõrge).</p> <p>Oht tagasipöördekohta väärkasutuseks vastassuunas.</p> <p>Oht tagant otsasõiduks parempöört sooritavale sõidukile (lääne suund).</p>	
Probleemi riski hinnang:	Enne: 6	Pärast: 1
Ettepanek probleemi lahendamiseks või leevendamiseks:	1. Rajada eritasandiline ristmik.	1. Investeering

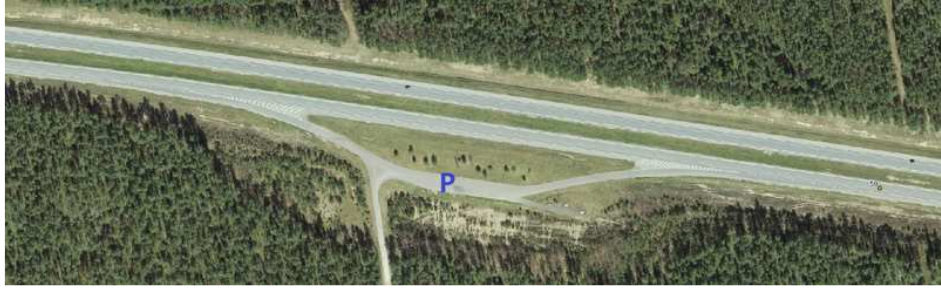
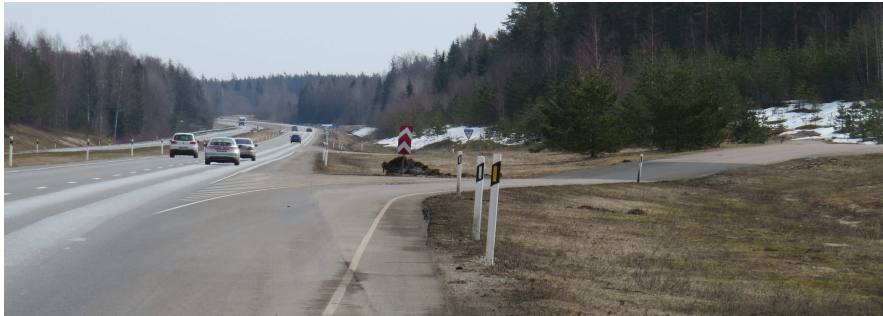
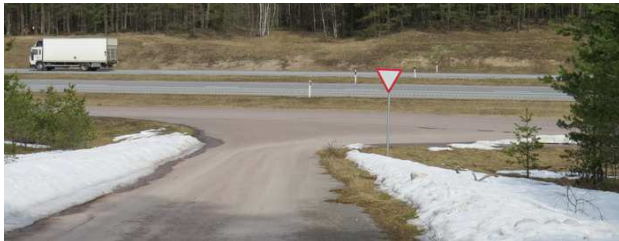
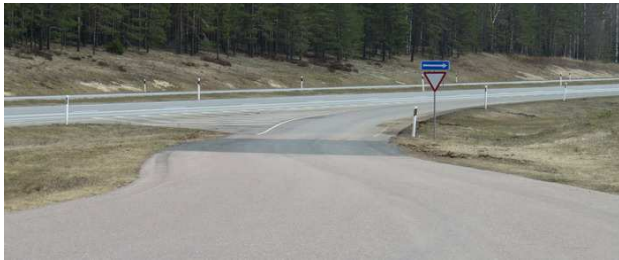
Probleemi nr.	23 Puhkeala	
Probleemi asukoht:	KM 58,70 (ida suund)	
Kiirusepiirang, km/h	110/90 (suvel/talvel)	
Probleemi kirjeldus:	Valgejõe puhkeala liikluskorraldus puudulik	
Skeem või foto:

Riski selgitus (millist õnnetust võib põhjustada):	<p>Oht erisuunaliste sõidukite kokkupõrkeks puhkealal.</p> <p>Oht vastassuunas maanteele sõiduks.</p> <p>Oht tagant otsasõiduks parempöret sooritavale sõidukile (lääne suund).</p>	
Probleemi riski hinnang:	Enne: 2	Pärast: 1
Ettepanek probleemi lahendamiseks või leevendamiseks:	<ol style="list-style-type: none"> 1. Rajada parklas ühesuunaline liikluskorraldus. 2. Paigaldada puhkeala sissesõidule liiklusmärk 521 ja selle pöördele märk 331 3. Paigaldada puhkeala lõunapoolsel ühendusteel märgile 221 lisaks märk 523 4. Rajada puhkealale liikluskorraldusele vastav teekattemärgistus 	1-4. Tegevuskulu

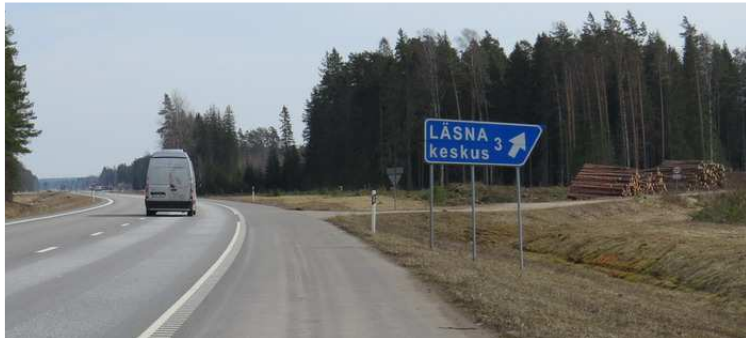
Probleemi nr.	36 Ristmik	
Probleemi asukoht:	KM 64,29 (ida suund)	
Kiirusepiirang, km/h	110/90 (suvel/talvel)	
Probleemi kirjeldus:	Ristmik I klassi maanteel (Loobu-Läsna tee)	
Skeem või foto:

Riski selgitus (millist õnnetust võib põhjustada):	Oht tagant otsasõiduks parempöoret sooritavale sõidukile. Oht tagant otsasõiduks teele sõitnud sõidukile.	
Probleemi riski hinnang:	Enne: 3	Pärast: 1
Ettepanek probleemi lahendamiseks või leevendamiseks:	1. Sulgeda mahasõit. Ühendus maanteega läbi Läsna (3,45km) liiklussõlme 2. Ristmiku säilitamise soovi korral ehitada välja aeglustusrada. Tulenevalt ristmiku geomeetriast lubada ristmikul	1. Investeering 2. Investeering

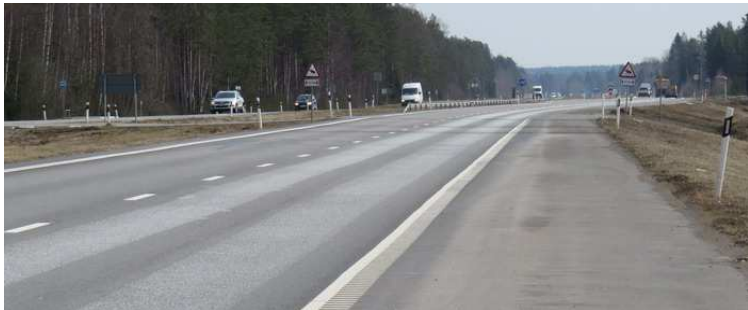
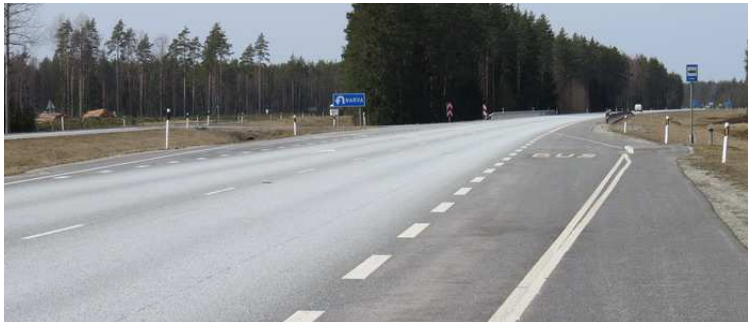
ainult parempööre I klassi teelt.	
Probleemi nr.	37 Tagasipöörde koht	
Probleemi asukoht:	KM 64,70 (lääne suund)	
Kiirusepiirang, km/h	110/90 (suvel/talvel)	
Probleemi kirjeldus:	Tagasipöördekoht I klassi maanteel	
Skeem või foto:

Riski selgitus (millist õnnetust võib põhjustada):	Oht kokkupõrkeks otse liikuva (110 km/h) ja tagasipöoret sooritava sõiduki vahel. Oht tagasipöördekohta väärkasutuseks.	
Probleemi riski hinnang:	Enne: 6	Pärast: 1
Ettepanek probleemi lahendamiseks või leevendamiseks:	1. Sulgeda tagasipöördekoht.	1. Investeering

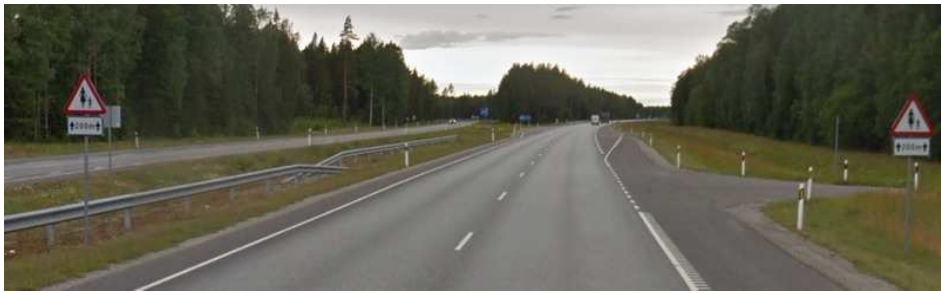
Probleemi nr.	38 Turba bussipeatus	
Probleemi asukoht:	KM 64,81 (lääne suund); 64,96 (ida suund)	
Kiirusepiirang, km/h	110/90 (suvel/talvel)	
Probleemi kirjeldus:	Bussipeatus asub 1 klassi maanteel.	
Skeem või foto:

Riski selgitus (millist õnnetust võib põhjustada):	Oht kokkupõrkeks peatusest väljasõitva bussi ja tagant läheneva sõiduki (110km/h) vahel. Oht kokkupõrkeks sõiduki ja teed ületava jalakäija vahel.	
Probleemi riski hinnang:	Enne: 4	Pärast: 1
Ettepanek probleemi lahendamiseks või leevendamiseks:	<ol style="list-style-type: none"> 1. Likvideerida ohtlik bussipeatus. Lähimateks peatusteks jääks Läsna (3 km) 2. Ehitada peatused ümber „suletud taskuga“ peatusteks. Jalakäijate teeületuseks rajada tunnel. 3. Ajutise meetmena paigaldada ida suuna maanteele liiklusmärk nr 172 „Jalakäijad“ 	<ol style="list-style-type: none"> 1. Investeering 2. Investeering 3. Tegevuskulu

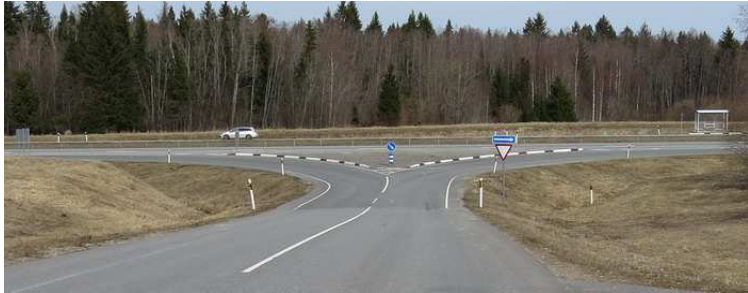
Probleemi nr.	44 Metsameeste-Läsna tee ristmik
Probleemi asukoht:	KM 67,74 (67,50 – 68,31)
Kiirusepiirang, km/h	110/90 (suvel/talvel)
Probleemi kirjeldus:	Tagasipöördekoht I klassi maanteel (2tk). Bussipeatus I klassi teel. Mahasõit I klasi teelt (5tk) Jalakäijate teeületuskoht.
Skeem või foto:

Riski selgitus (millist õnnetust võib põhjustada):	<p>Oht kokkupõrkeks otse liikuva (110 km/h) ja tagasipööret sooritava sõiduki vahel.</p> <p>Oht tagasipöördekohta väärkasutuseks vastassuunas.</p> <p>Oht kokkupõrkeks peatusesse sõitva bussi ja kiirendusrajal sõitva sõiduki vahel (ida suund).</p> <p>Oht kokkupõrkeks sõiduki (110 km/h) ja teed ületava jalakäija vahel.</p>	
Probleemi riski hinnang:	Enne: 6	Pärast: 1
Ettepanek probleemi lahendamiseks või leevendamiseks:	<ol style="list-style-type: none"> 1. Sulgeda mahasõidud 1, 3 ja 5 või lahendada nende ühendus kogujateede kaudu. 2. Mahasõidule 2 rajada aeglustus- ja kiirendusrajad 3. Sulgeda tagasipöördekohad. <p>Tagasipöördeks ja sõiduks Läsna külasse kasutada Loobu viadukti (km 69,37)</p> <ol style="list-style-type: none"> 3. Bussipeatused viia põhimaanteelt kogujateedele 4. Ajutise lahendusena lisada maanteele märgid 172 	<ol style="list-style-type: none"> 1-3 Investeering 4 Tegevuskulu
