TARTU USPENSKI KALMISTU TELLISKABELI  
AJALOOLINE ÜLEVAADE,  
KULTUURIVÄÄRTUSLIKE DETAILIDE  
INVENTEERIMINE JA TEHNILISE  
SEISUKORRA HINNANG

THE HISTORICAL OVERVIEW, INVENTORY OF DETAILS OF CULTURAL VA-  
LUE AND ASSESSMENT OF THE TECHNICAL CONDITION OF THE USPENSKI  
CEMETERY BRICK CHAPEL IN TARTU.

Magistritöö

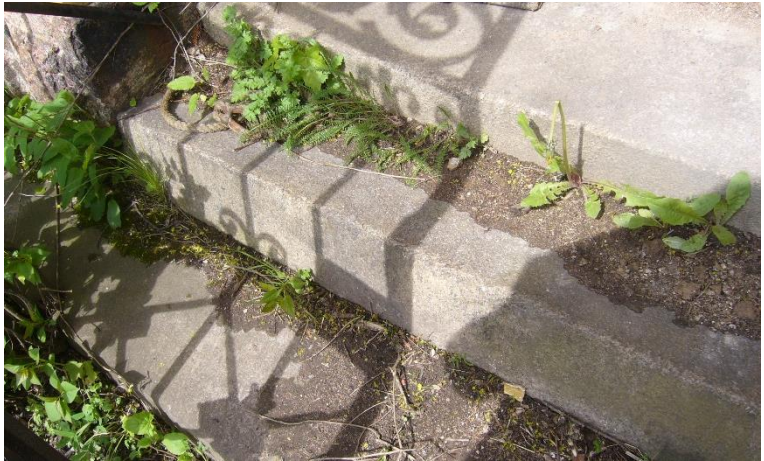
**Foto 15.** Kivitrepp. (Foto: autor, 13.05.2015)

Kabeli kiviplakkidest trepp on aja jooksul vajunud ning trepiastmed on hoone poole kaldu. Astmete vahel on kasvama hakanud taimed (Foto 15).

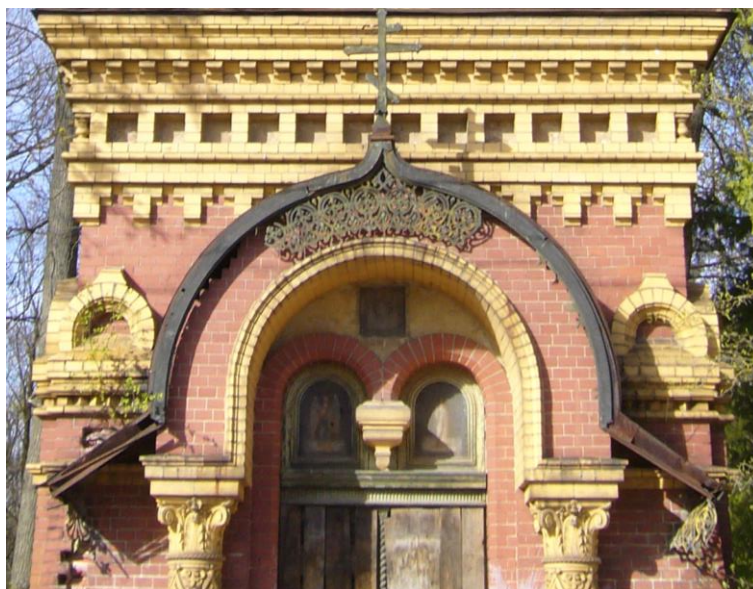
**Foto 19.** Plekist varikatus metallvõre ja ristiga. (Foto: autor, 04.05.2015)

Ornamenteeritud võrest on säilinud vaid üksikud osad (Foto 19). Varikatuse otstes olevad jupid on lisaks ka kõveraks väärdunud. Varikatuse kohal olev rist on korrodeerunud ja mõned osad puuduvad. Maalide metallalused on kergelt roostetanud ja neis on mõned tõenäoliselt kuulitabamustest tekkinud augud (Foto 47). Ka rauast värav on osaliselt korrodeerunud ning selle otsas olnud rist hävinenud.

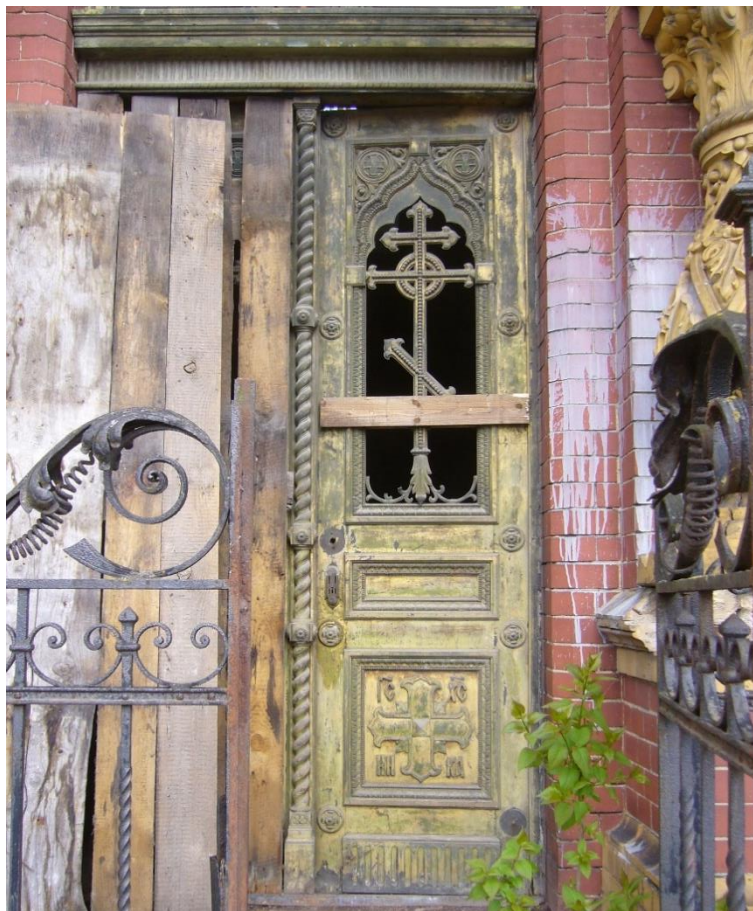
**Foto 20.** Kabeli uksed. (Foto: autor, 13.05.2015)

Ukse lukk on purunenud ning seetõttu ollakse sunnitud ust katma ajutiste puidust paneelidega, et takistada võõraste ligipääs kabelisse. Ustelt on maha kulunud ka kullatis ning puuduvad klaasid ning mõned metallist kaunistused ja ornamendid, kuid üldiselt on need siiski pigem heas korras (Foto 20). Akendel puuduvad klaasid, kuid raamid on vaatamata mõningasele korrodeerumisele terviklikult säilinud (Foto 22).

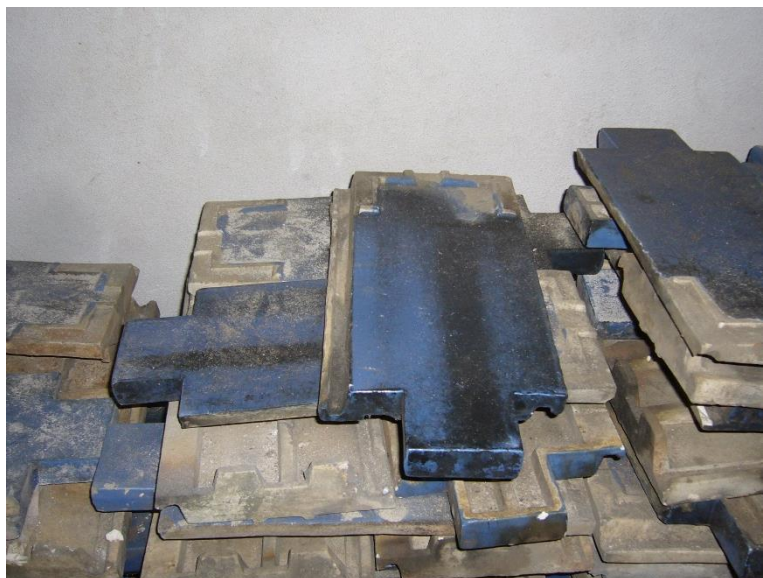
**Foto 25.** Algupäraseid katusekivid. (Foto: autor, 13.05.2015)

Teadagi on, et varem katsid kabeli katust sinised glasuuriga kaetud valtskivid (Foto 25). Plekiga asendati need alles 1980. aastatel.<sup>3</sup> Esialgsed kivid on osaliselt säilinud ja neid hoitakse

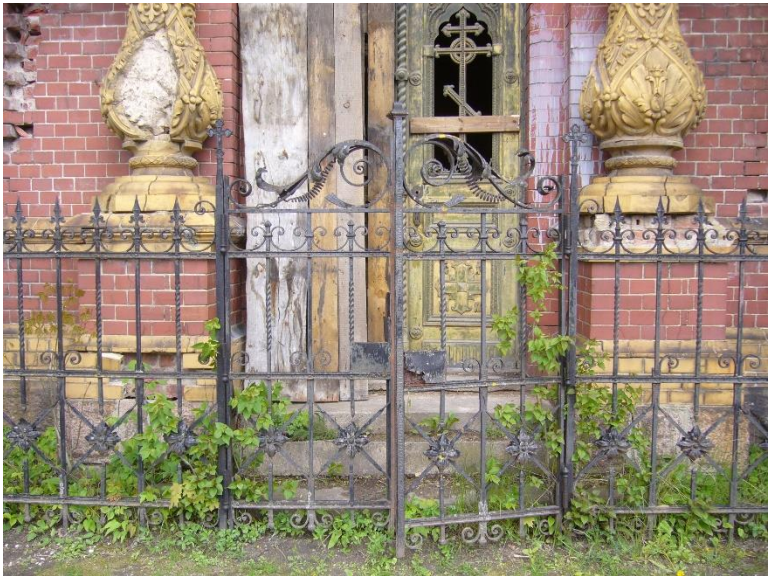
| <p>Värav</p> <p>Kabeli ees on säilinud originaalne raudvärav. Värava tipus olnud õigeusu rist on hävinud.</p> | <p><b>Foto 26.</b> Kabeliesine värav. (Foto: autor, 13.05.2015)</p> |

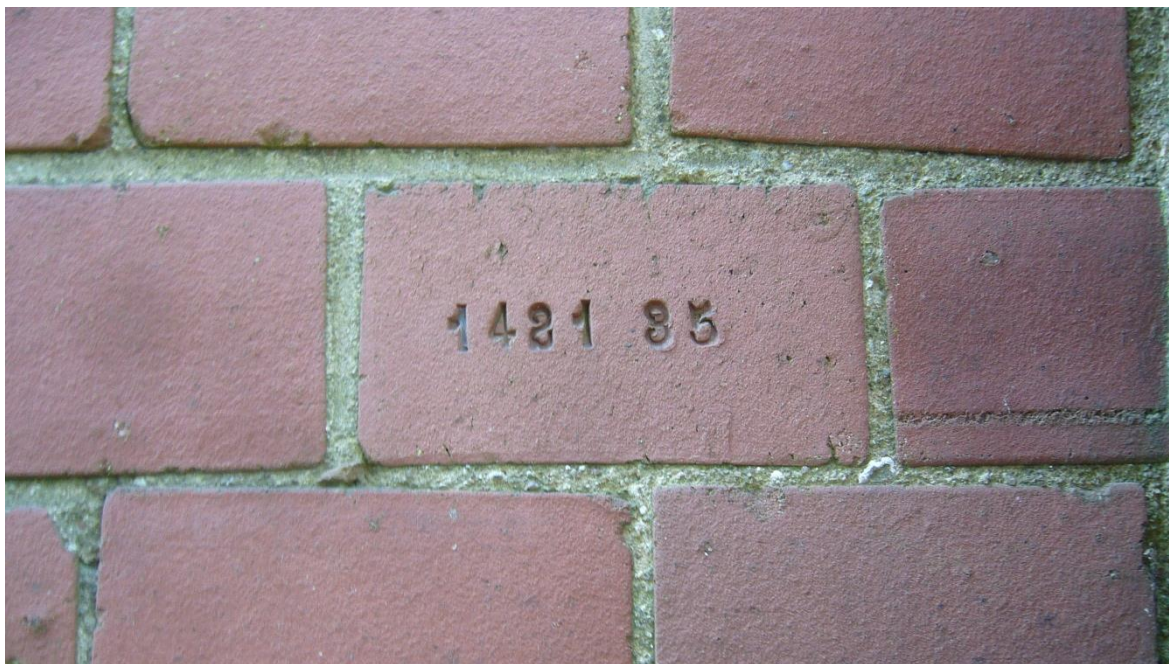
**Foto 55.** Märgistus kagufassaadi tellisel. (Foto: autor, 14.05.2015)

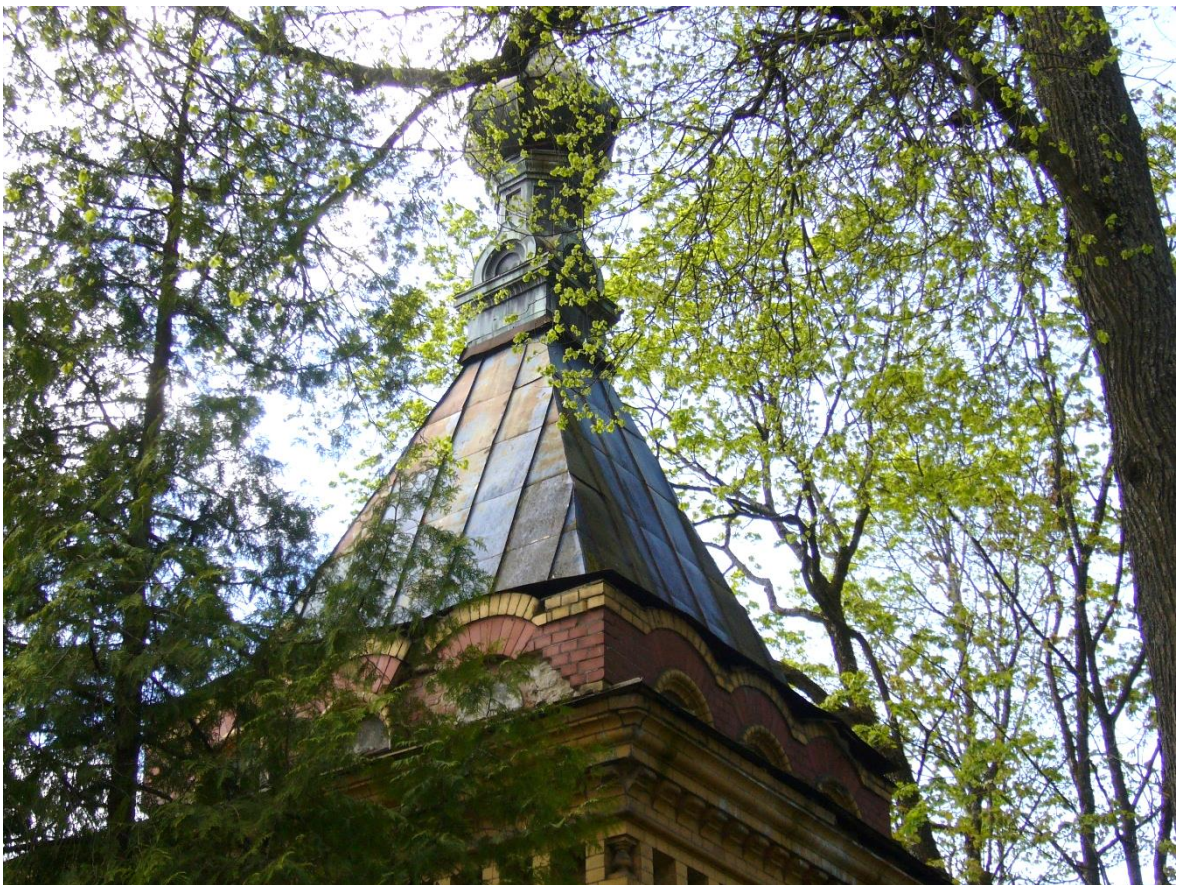
Plekist katusekatte kestvuse pikendamiseks tuleks see peale parandustöid ka värvida, kuna pole kindel kas ja millal tekivad võimalused katusekatte välja vahetamiseks. Praegune katusekate on olnud värvitud siniseks (Lisa 3, Foto 58), ilmselt selleks et imiteerida kunagisi katusekive. Värvimiseks tuleb katus puhastada prahist ning eemaldada vana värv ja rooste. Seejärel pesta katus 5% ammoniaagilahusega ja loputada. Kruntimiseks soovitab Muinsuskaitseamet linaõlil baseeruvat krunti ning värvimiseks linaõlivärvi. Värvimist tuleks teostada pilvisel ja kuival päeval.<sup>2</sup> Värvitooni valimisel võiks konsulteerida Muinsuskaitseametiga.

**Foto 58.** Siniseks värvitud plekk-katus. (Foto: autor, 13.05.2015)

Esmase tööna tuleks kontrollida praeguse plekk-katuse seisukorda, et selles ei oleks auke ja pragusid mille kaudu vesi konstruktsioonideni pääseb. Väiksemaid vigastusi saab parandada näiteks linaõlikitiga.<sup>1</sup> Samuti tuleks paremini kinnitada või asendada tellistest vahevöö kohal olev plekkkate, et see ulatuks piisavalt üle telliste ning ei laseks katuselt tuleval veel konstruktsioonidesse pääseda. Tellisosa parandamisel lähtuda seinu käsitlevas peatükis (6.2.2) antud juhistest.

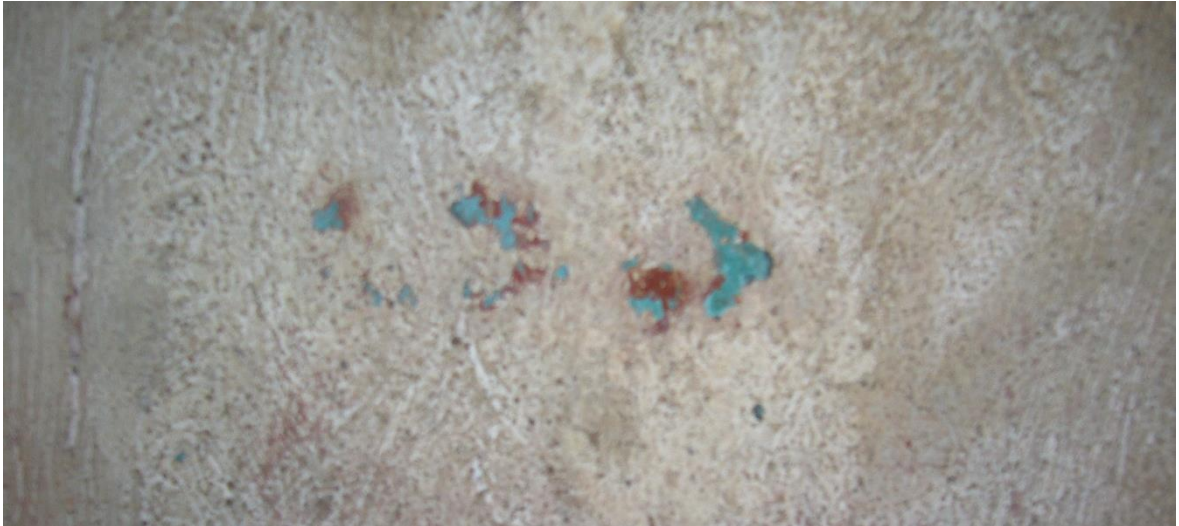
**Foto 61.** Edelaseinal sinise ornamendiriba kohal on jäljed, mis viitavad võimalikule metallipuru sisaldusele ornamente kaunistavas värvis. (Foto: autor, 13.05.2015)

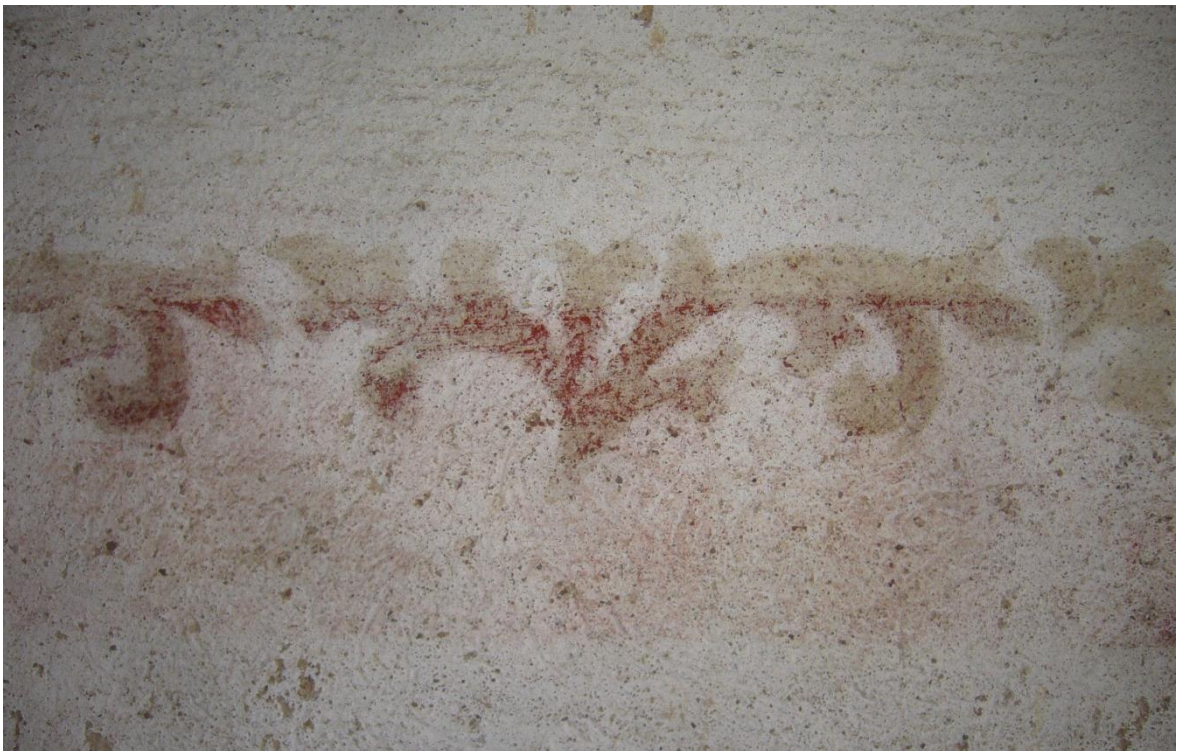
**Foto 62.** Kaguseinal on sinise ornamendiriba kohal säilinud jäljed, tõenäoliselt metallipuru sisaldavast õlivärvist. (Foto: autor, 13.05.2015)

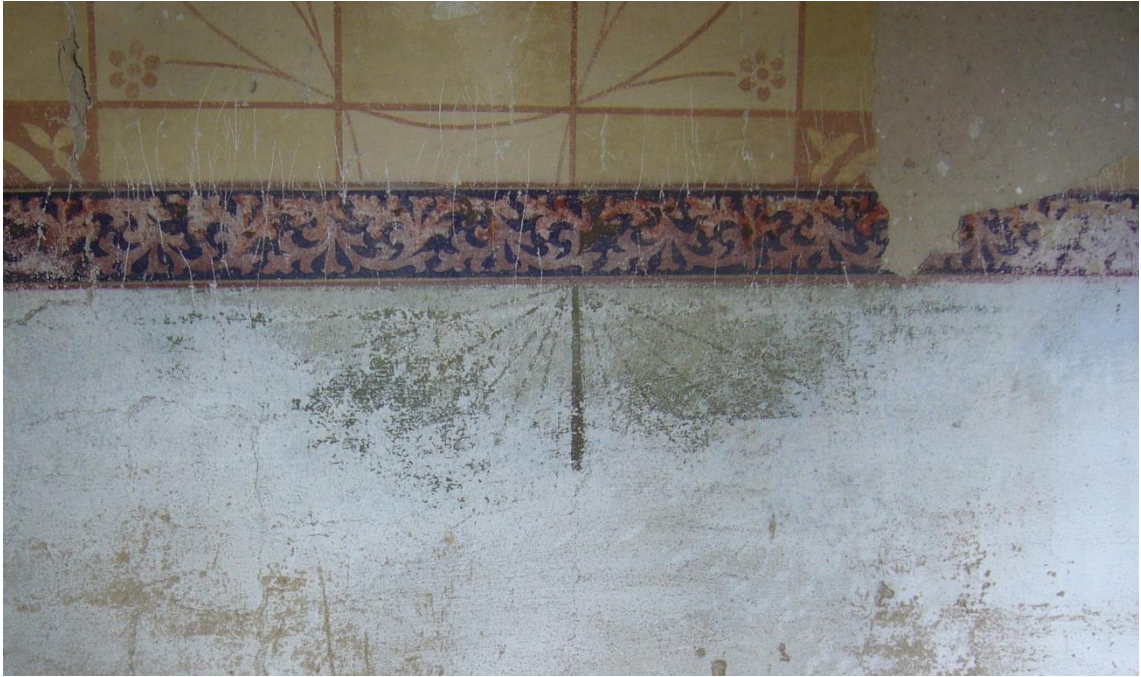
**Foto 63.** Seinapinna alumisest rohelistes toonides osast säilinud üksik laik kirdesinas. (Foto: autor, 13.05.2015)

| MAALINGU VÄRVITOONIDE MÄÄRAMINE | | | |
|---|---|---|---|
| II SEINAPINNA ALUMINE OSA | | Seinapinna alumises osas olnud rohelistest toonides maalingutest on säilinud väga vähe (Foto 63). Maalingute täpne muster on teadmata. | |
