**PATAREI MEREKINDLUSE KATUSE JA VAHELAE  
PUITKONSTRUKTSIOONIDE SEISUKORRA  
HINDAMINE JA RESTAUREERIMISSOOVITUSTE  
ANDMINE**

**ASSESSMENT OF THE CONDITION OF THE WOODEN  
STRUCTURES OF THE PATAREI SEA FORTRESS ROOF AND  
CEILING, AND RECOMMENDATIONS FOR RESTORATION**

MAGISTRITÖÖ

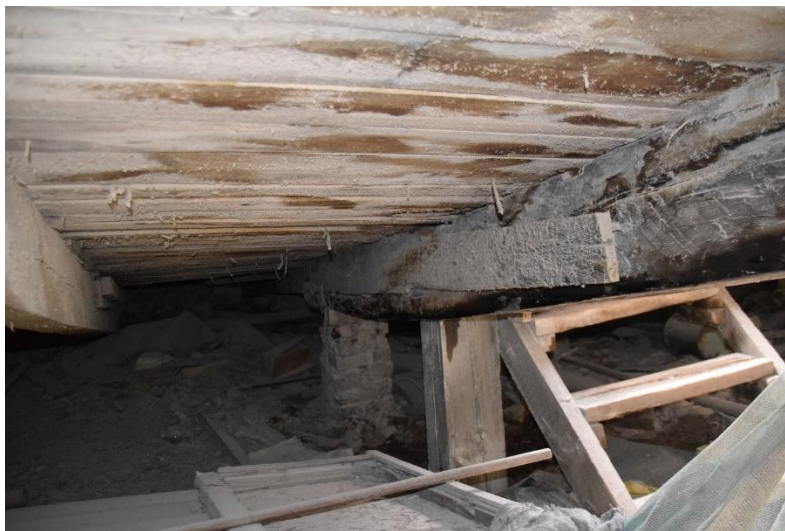
Läänepoolt maapoolseid uuke lugema hakates on vaja tugevdada esimese uugi alune toolvärk, seda kinnitavad ka resistograafi puurimised 10 ja 11 (Lisas 3 joonised lisa 3.8 ja 3.9) Uugi kõrvale jäävate sarikate otsad vajavad proteesimist. Edasi liikudes on järgmiseks avauseks vintskap, mille luuk oli avatud ning vee juurdepääs konstruktsioonidele vaba. Joonisel 7.3 on näha kahjustunud sarikat ning trepile langev valgus tuleb vintskapi luugi avatusest. Sademevesi pääseb vintskapi kaudu otse konstruktsioonile ning on potentsiaalne puittalade kahjustaja.

*Joonis 7.3 Kahjustunud sarikas vintskapi kõrval ruumide 3019 ja 3020 kohal (autorifoto)*

Vintskapi kõrval olev sarikas deformeerunud ning vajab välja vahetamist.

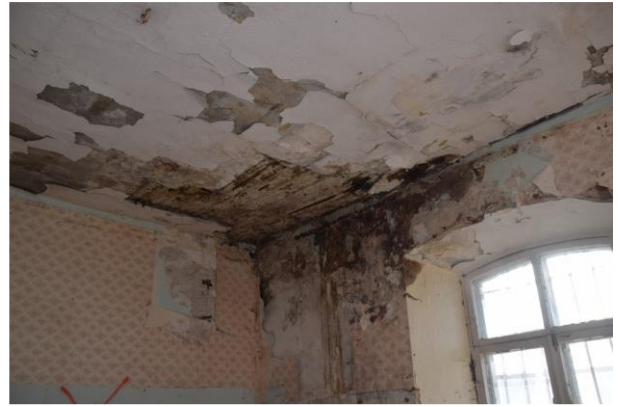
*Joonis 7.1812 Proovi P34 võtukoht ruumis 3241, kus on näha majavammi kahjustustega lage (autorifoto)*

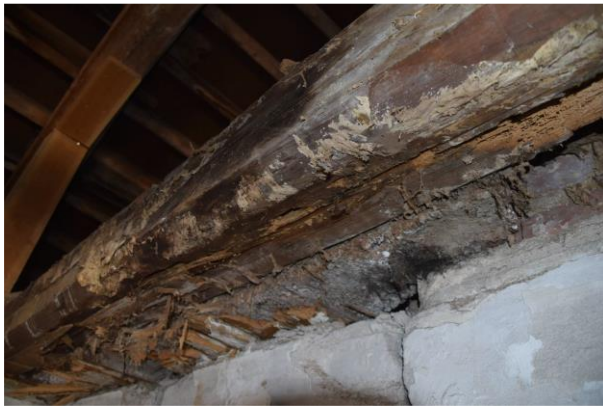
*Joonis 7.1911 Ruumi 3196 kohal olev laetala, millest võeti proov P31 ja tuvastati majavammi seeneniidistik (autorifoto)*

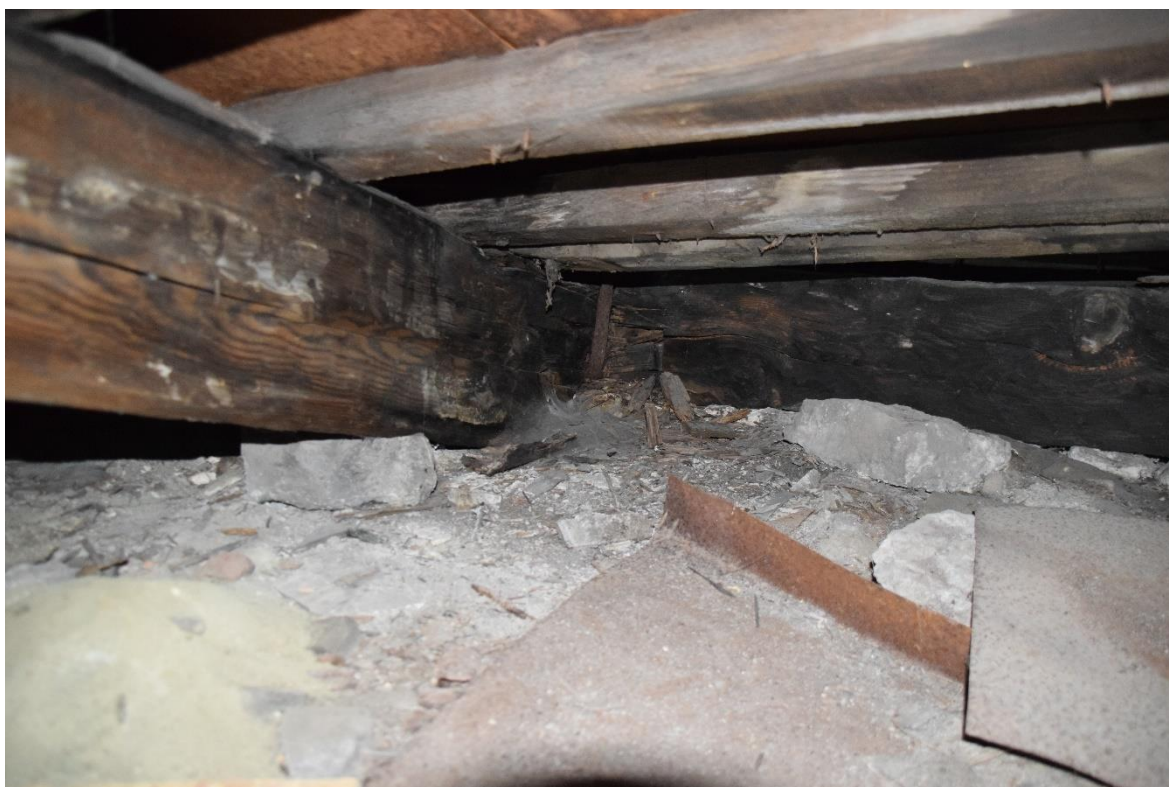
Foto 4. Kahjustatud sarikaots ja müürlatt ruumi 3001 kohal.

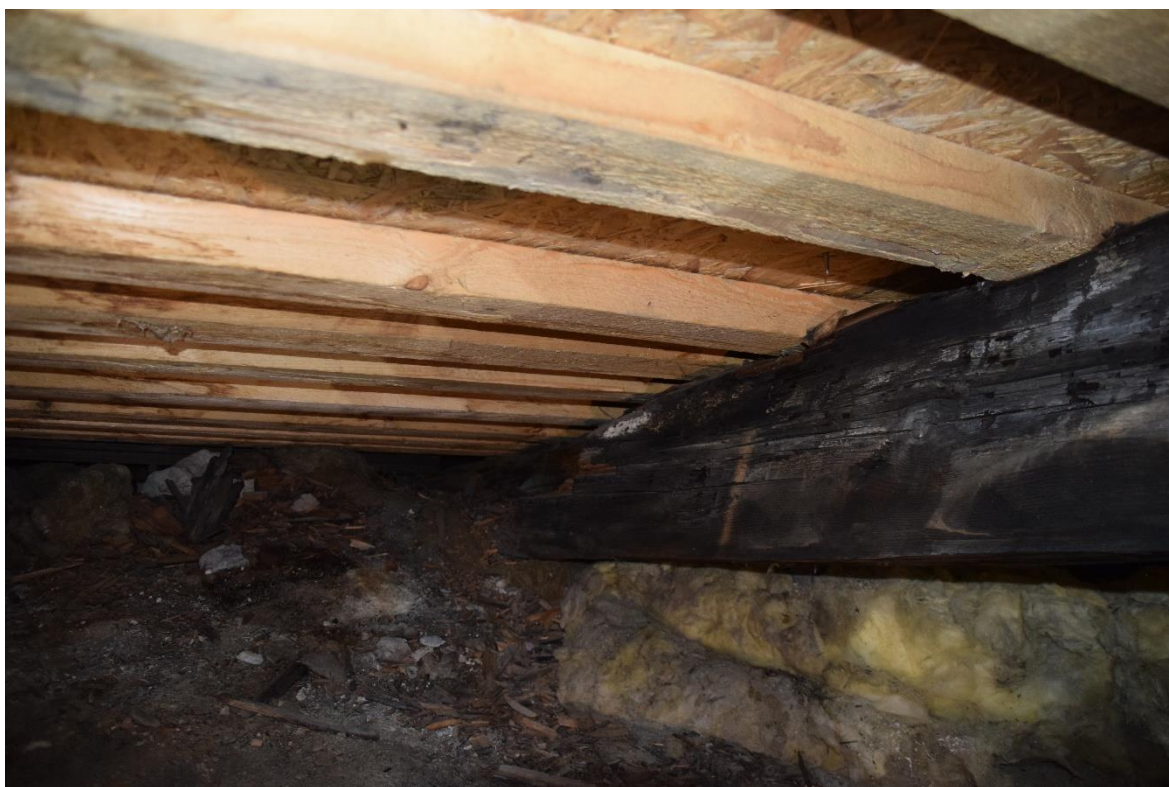
Foto 12. Seenkahjustusega sarikas ruumi 3012 kohal.

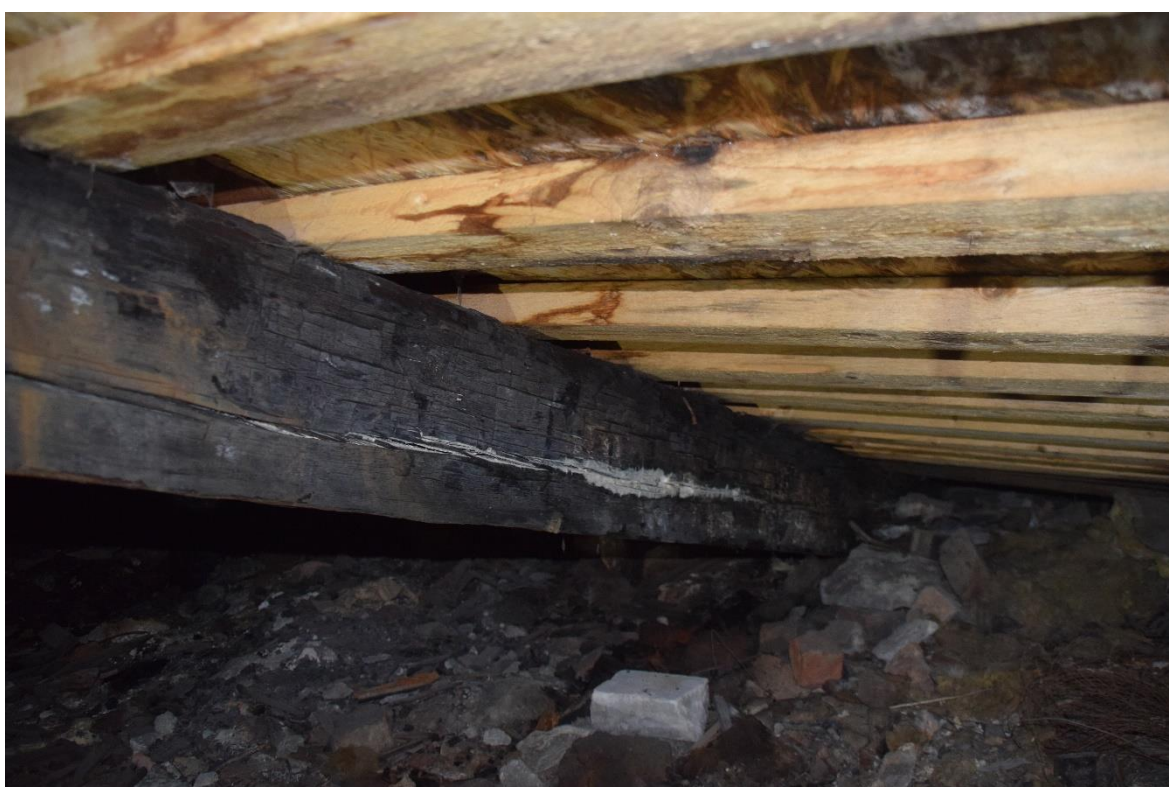
Foto 13. Seenkahjustusega sarikas ruumi 3012 kohal.

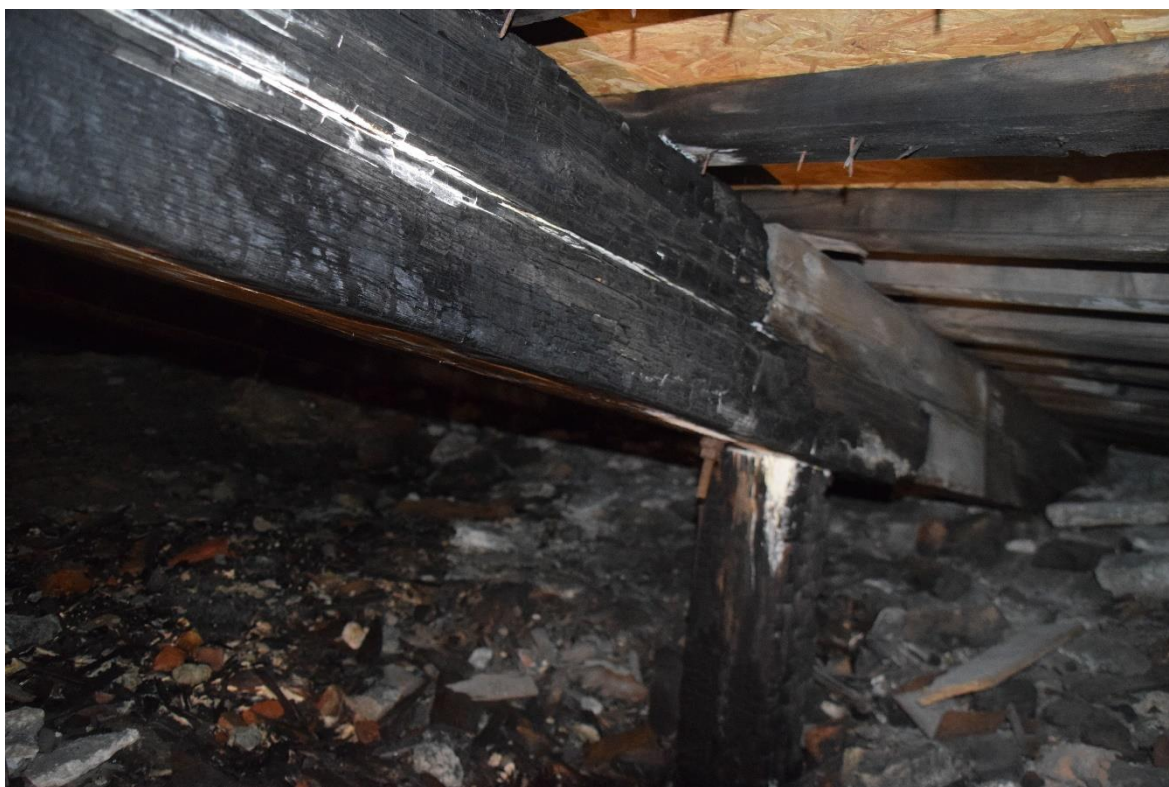
Foto 14. Seenkahjustusega sarikas ruumi 3005 kohal.

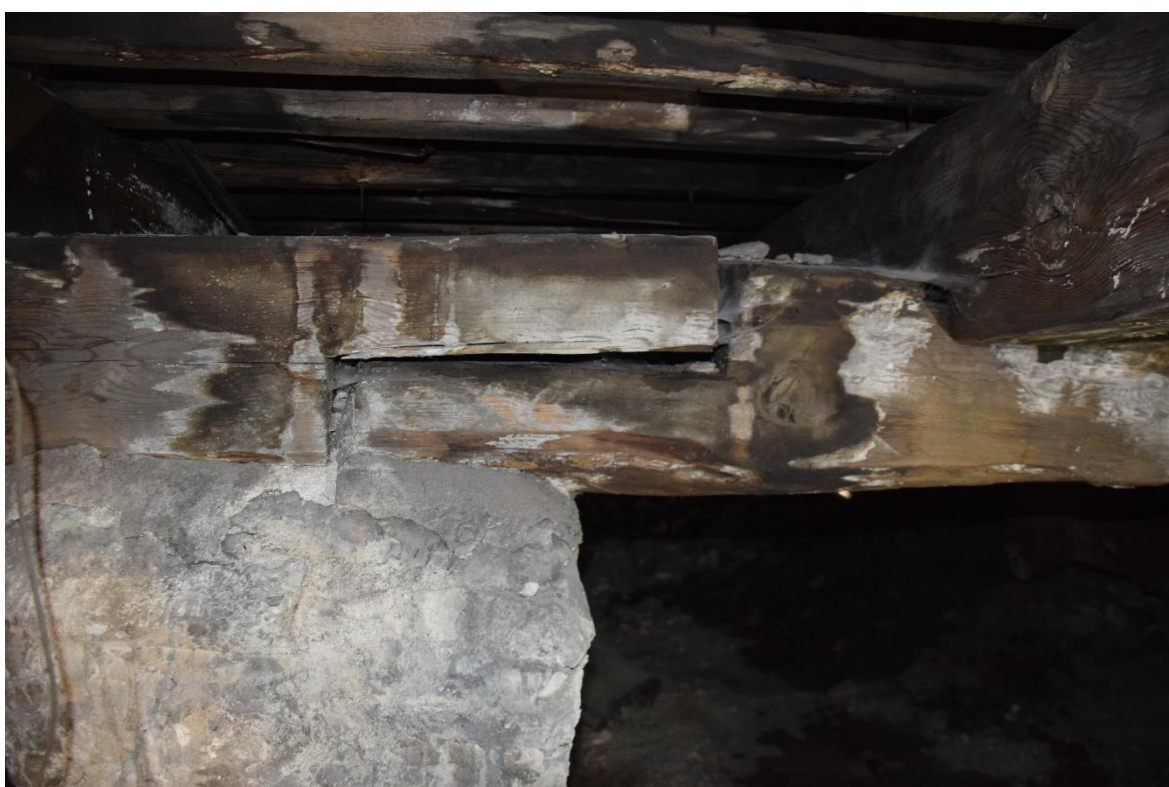
Foto 17. Deformeerunud toolvärgi hoovipoolne vöö ruumi 3005 kohal.

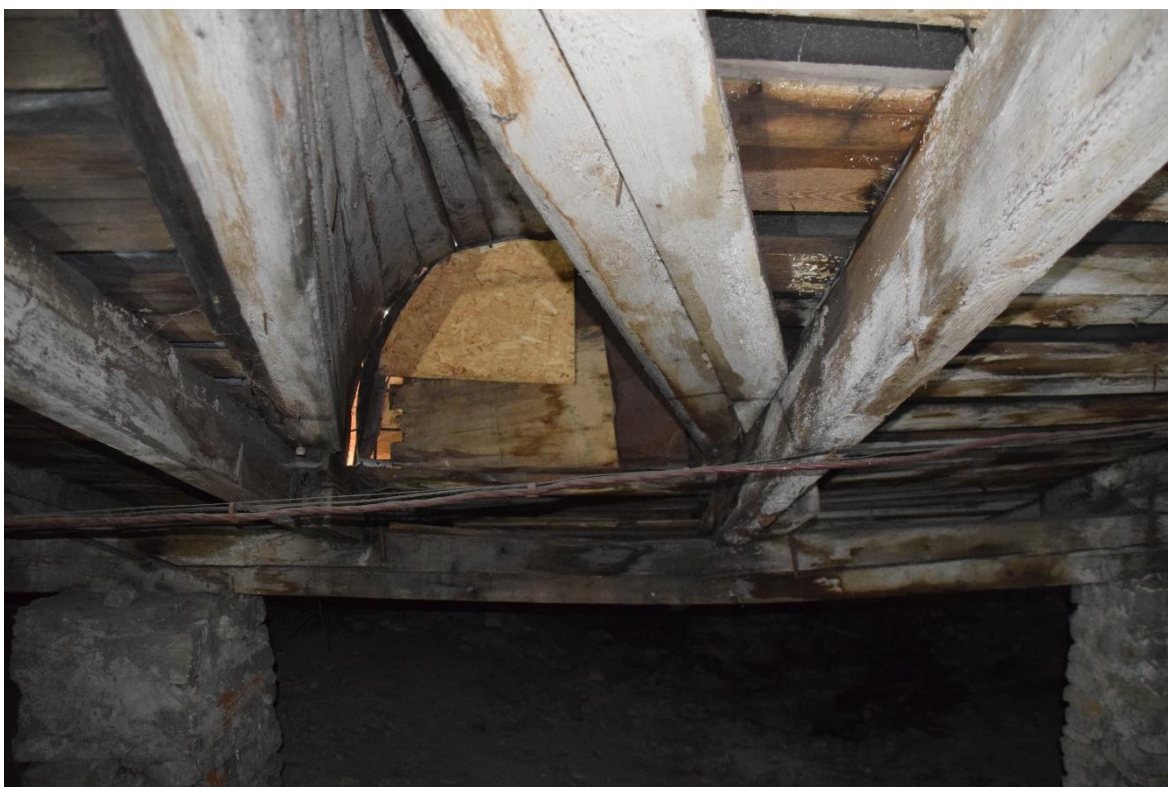
Foto 19. Kahjustatud sarikad ja toolvärgi vöö uugi all.

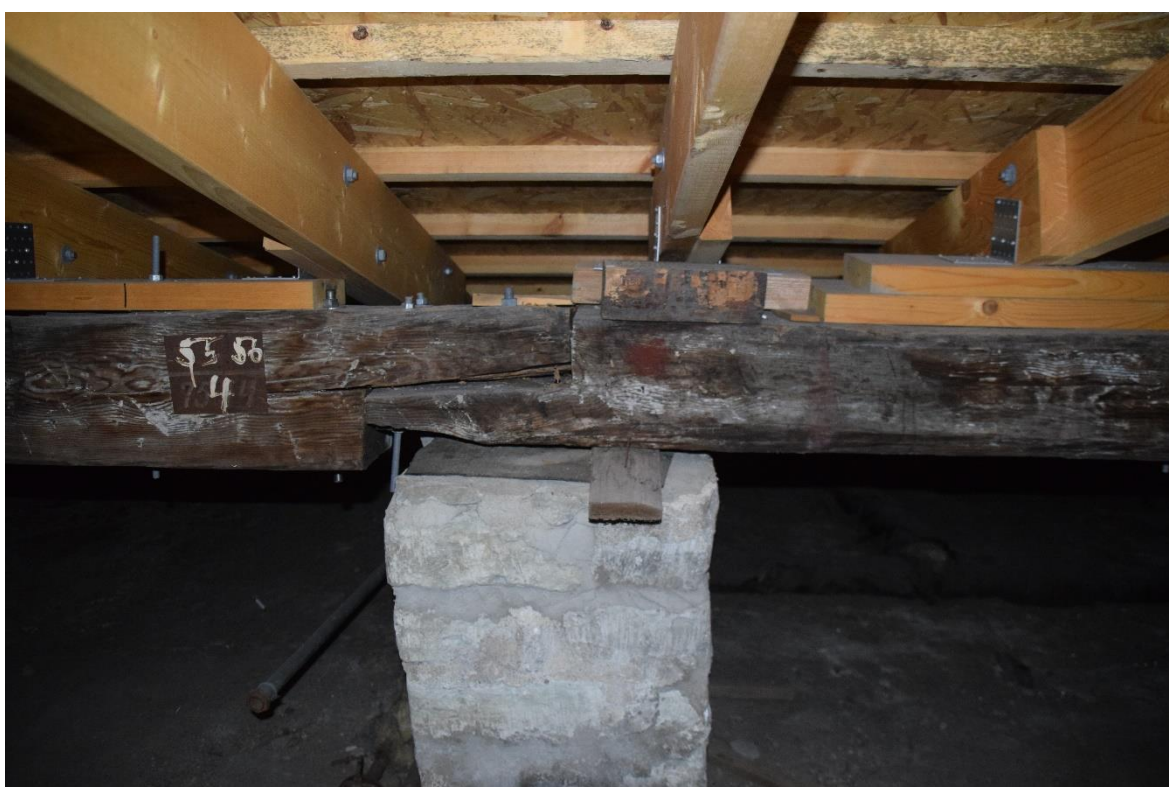
Foto 31. Nõrgestatud toolvärgi vöö ruumi 3054 kohal.

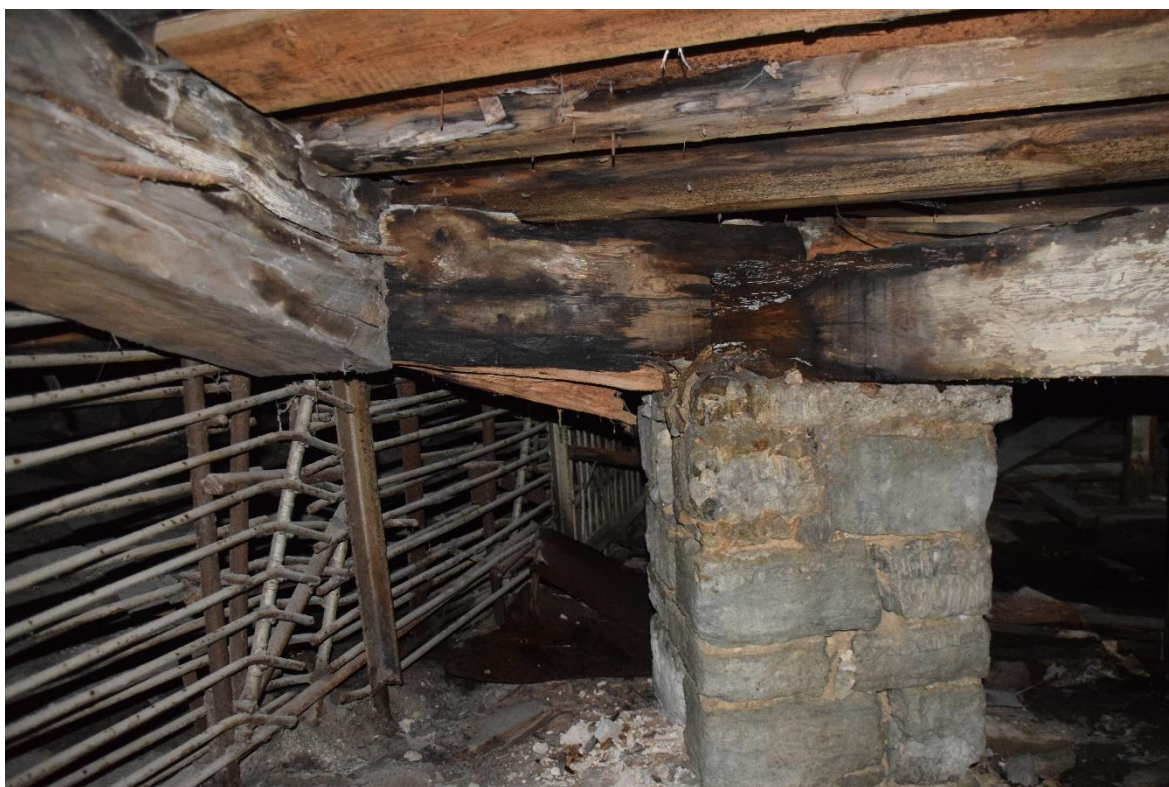
Foto 34. Kahjustatud sarikad trepikoja kohal neelukohas. Proovi P4 võtukoht.

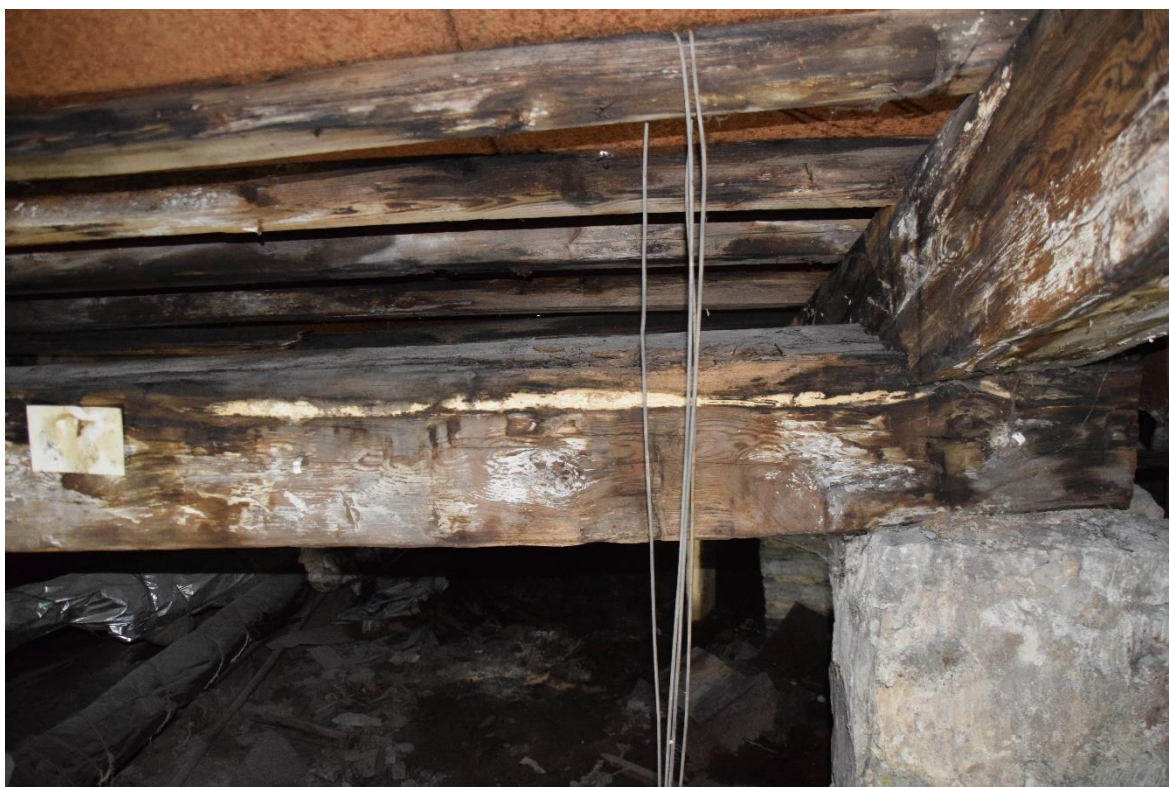
Foto 36. Tugevasti kahjustatud toolvärgi vöö ja sarikas uugi kõrval. Proovi P6 võtukoht.

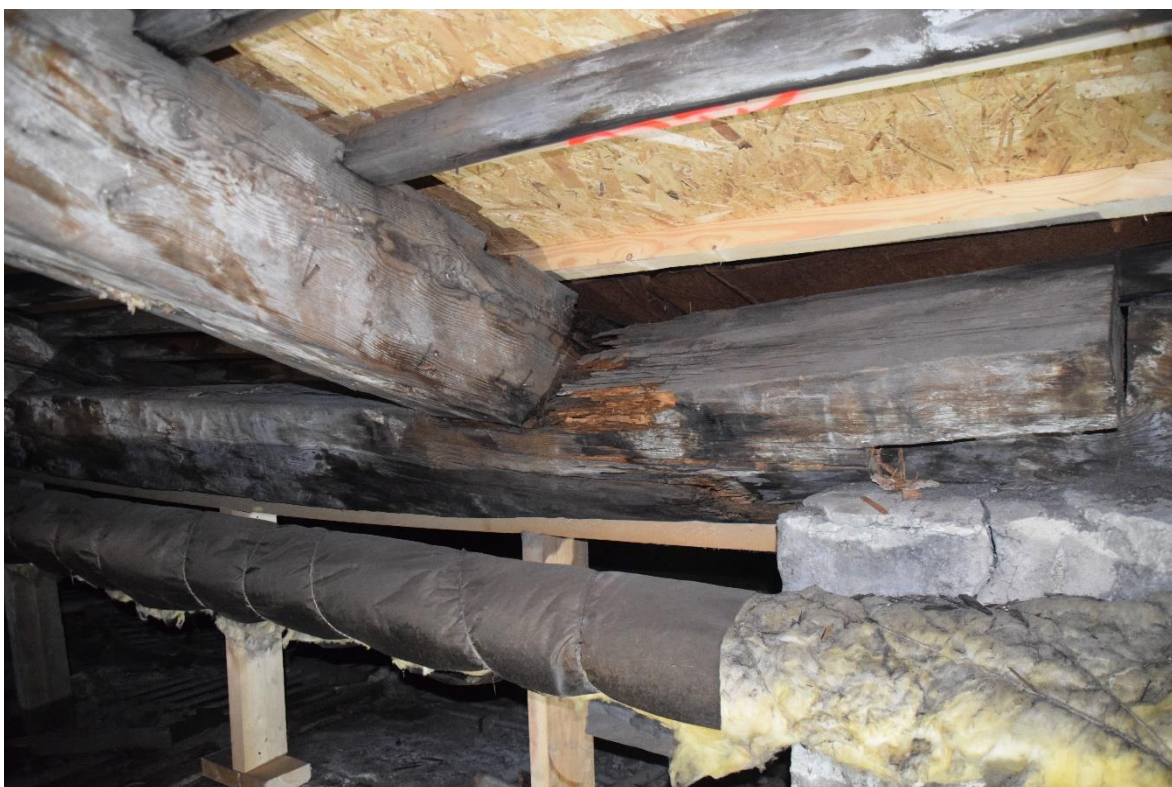
Foto 39. Vändunud toolvärgi vöö ruumide 3073 ja 3074 vaheseina kohal.

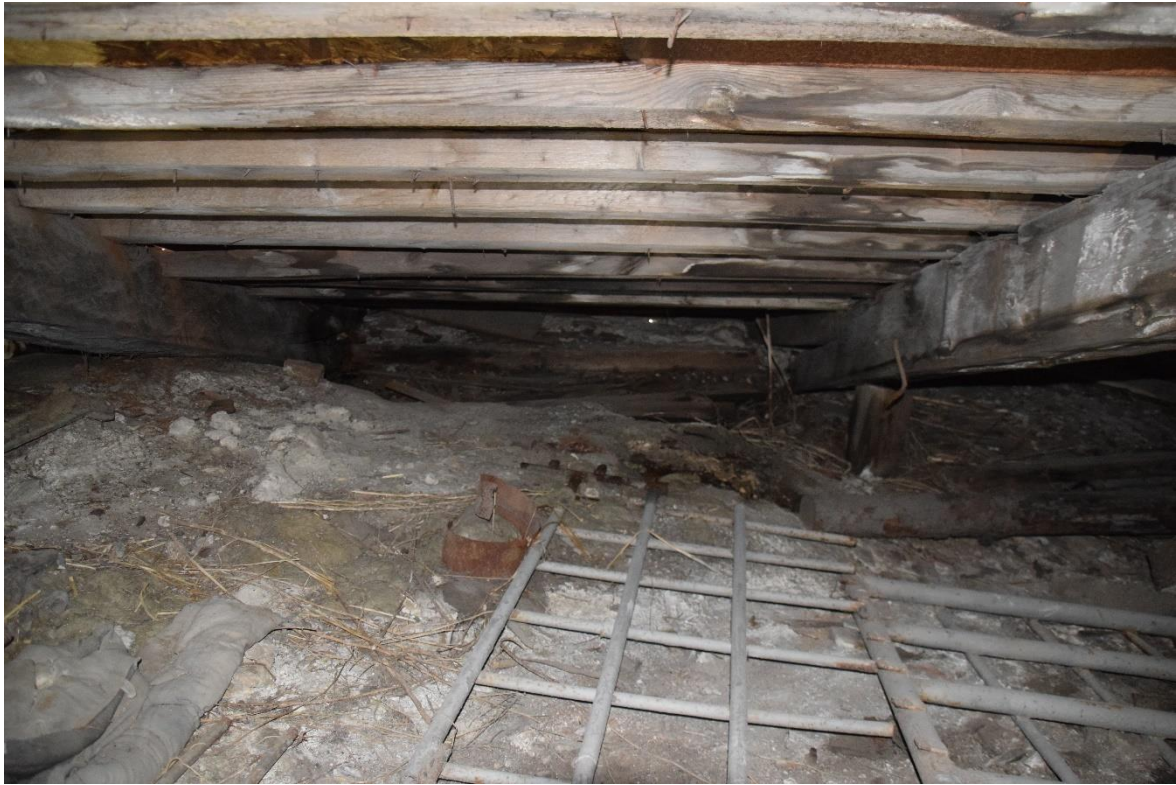
Foto 40. Kahjustatud sarikaotsad ruumi 3074 kohal.

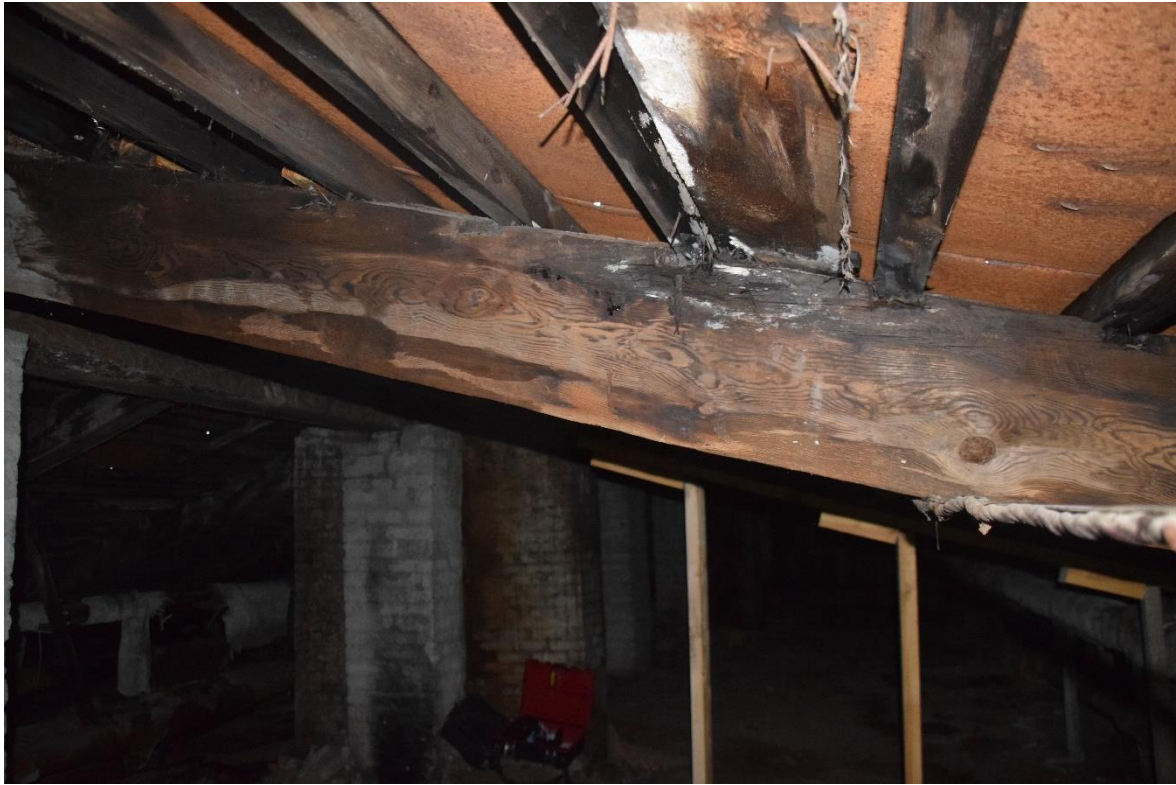
Foto 44. Kerge kahjustusega sarikas ja roovid ruumide 3080 ja 3081 vaheseina piirkonnas.

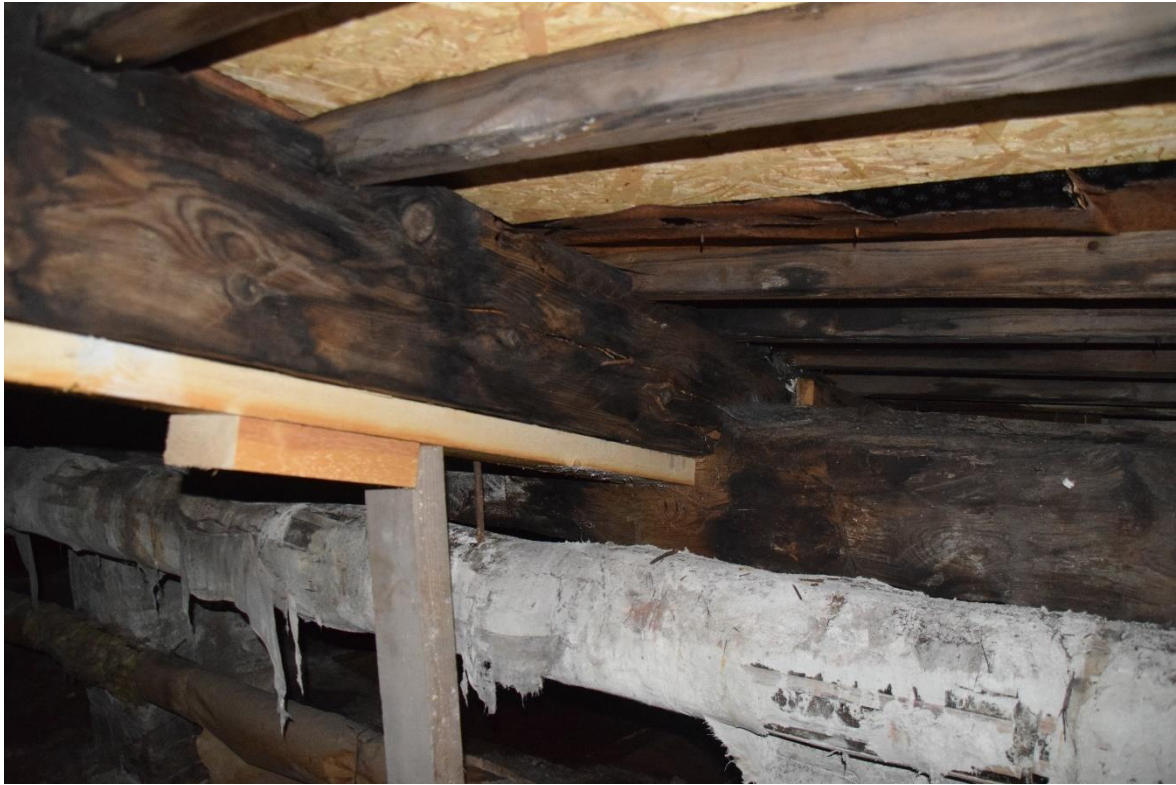
Foto 46. Kahjustatud sarikas ruumi 3079 kohal. Proovi P9 võtukoht.

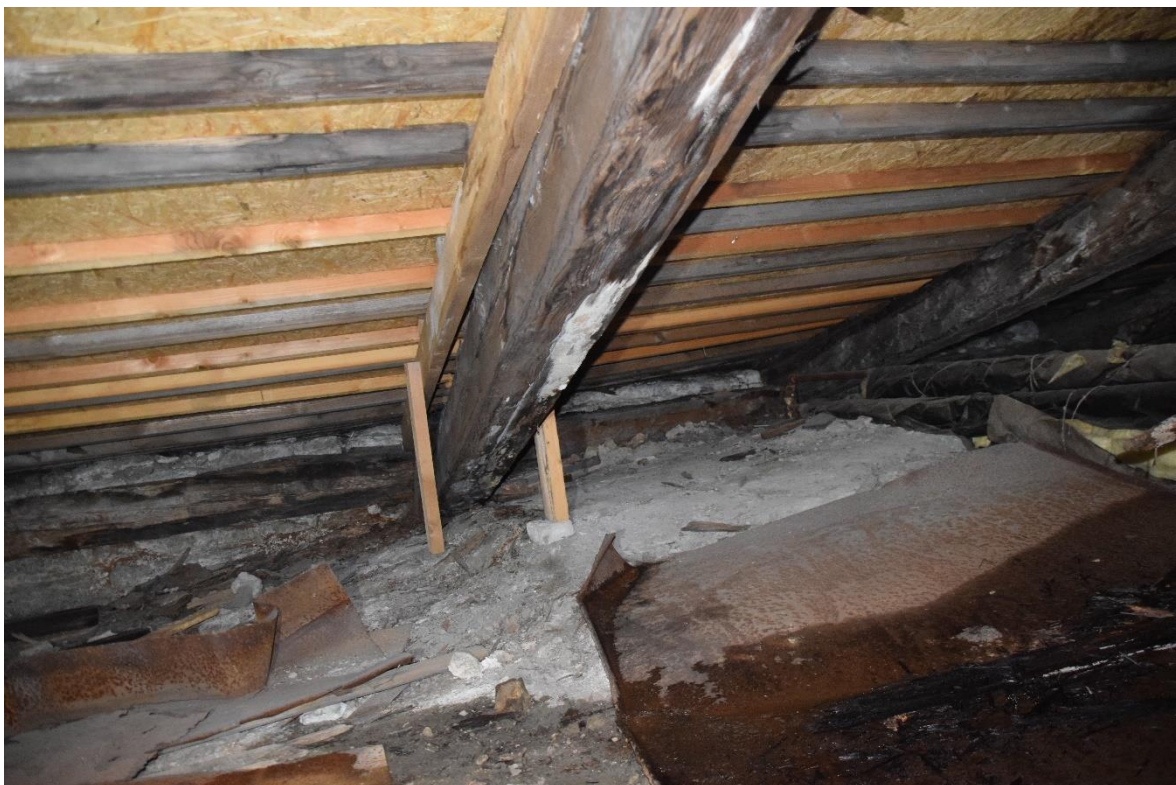
Foto 47. Kahjustatud sarikas ruumi 3079 kohal. Proovi P9 võtukoht.

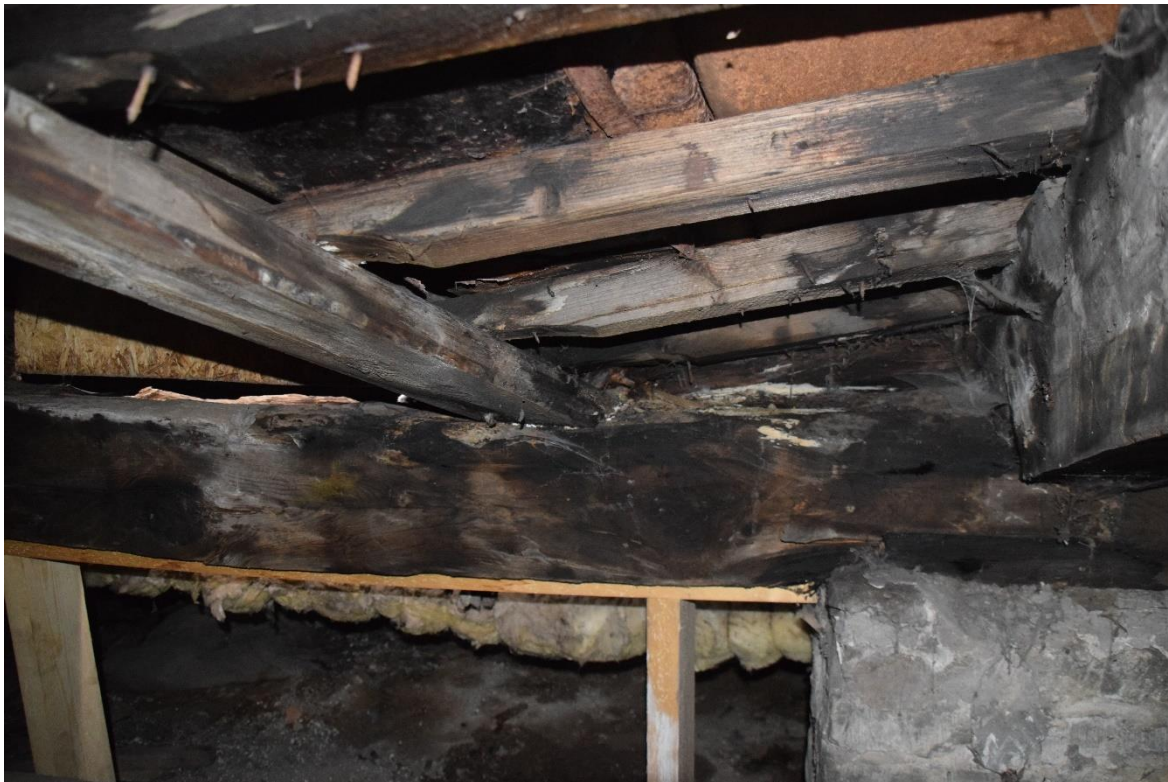
Foto 50. Kahjustatud toolvärgi vöö ruumi 3087 kohal merepoolses osas. Proovi P11 võtukoht.

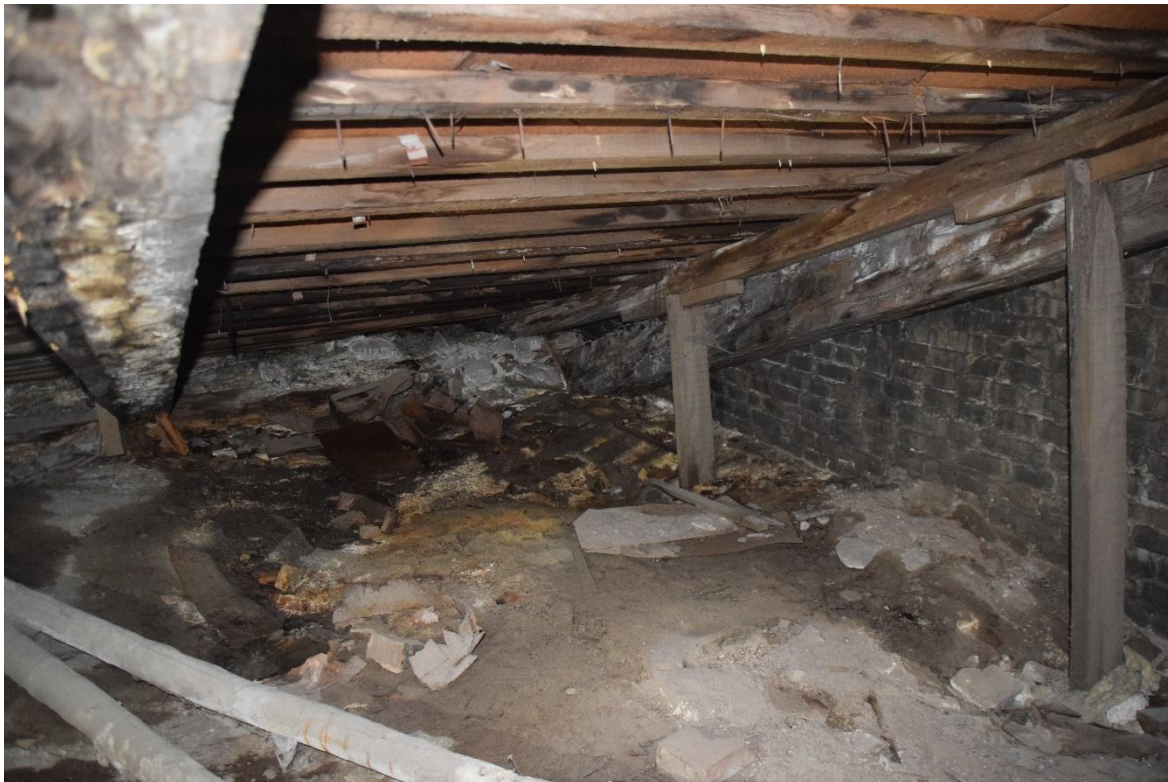
Foto 52. Kahjustused ruumi 3091 kohal.

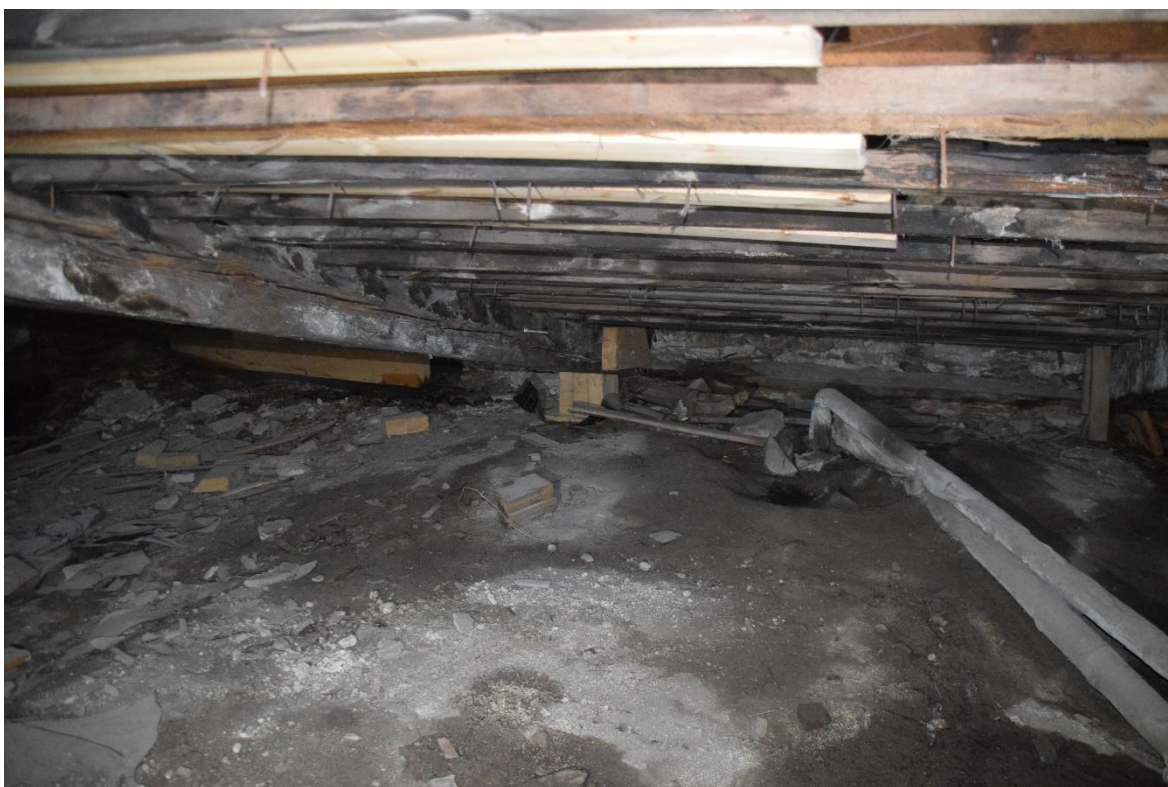
Foto 53. Kahjustused ruumi 3092 kohal. Neelukoht Lüneti tiiva katusega.

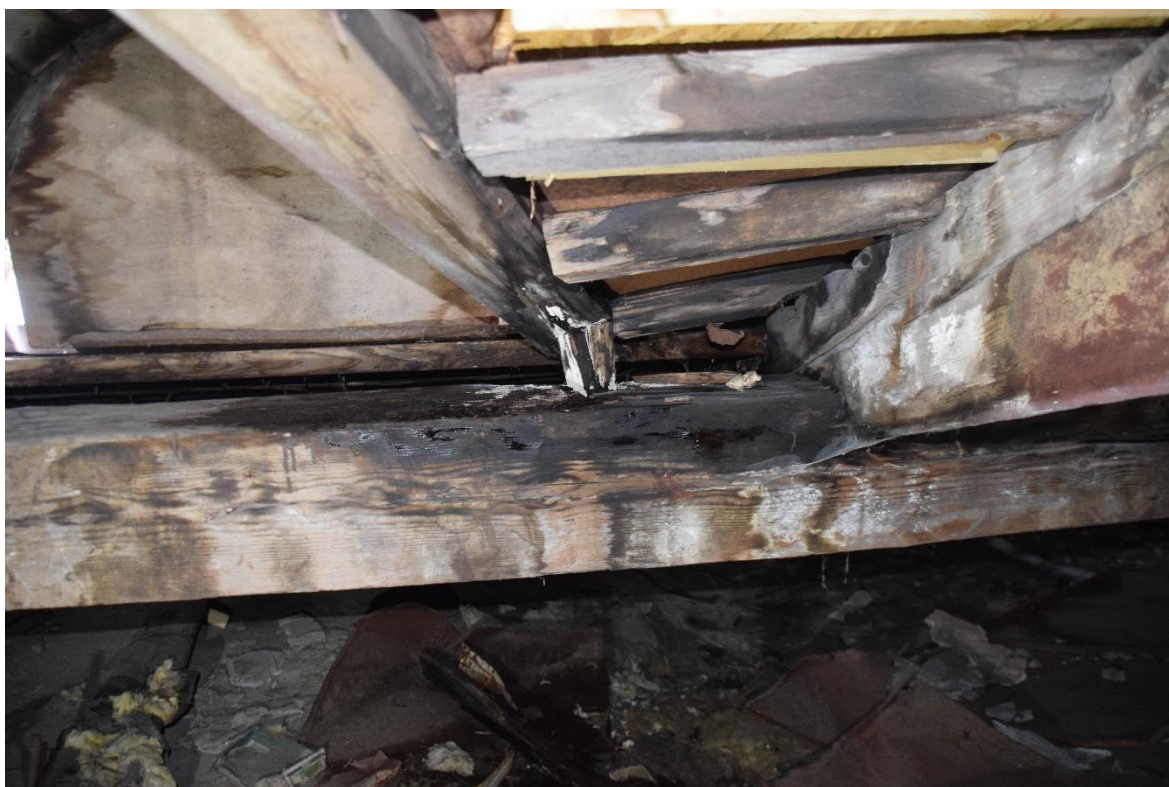
Foto 54. Kahjustatud toolvärgi vöö uugi all ruumi 3131 kohal merepoolses osas.

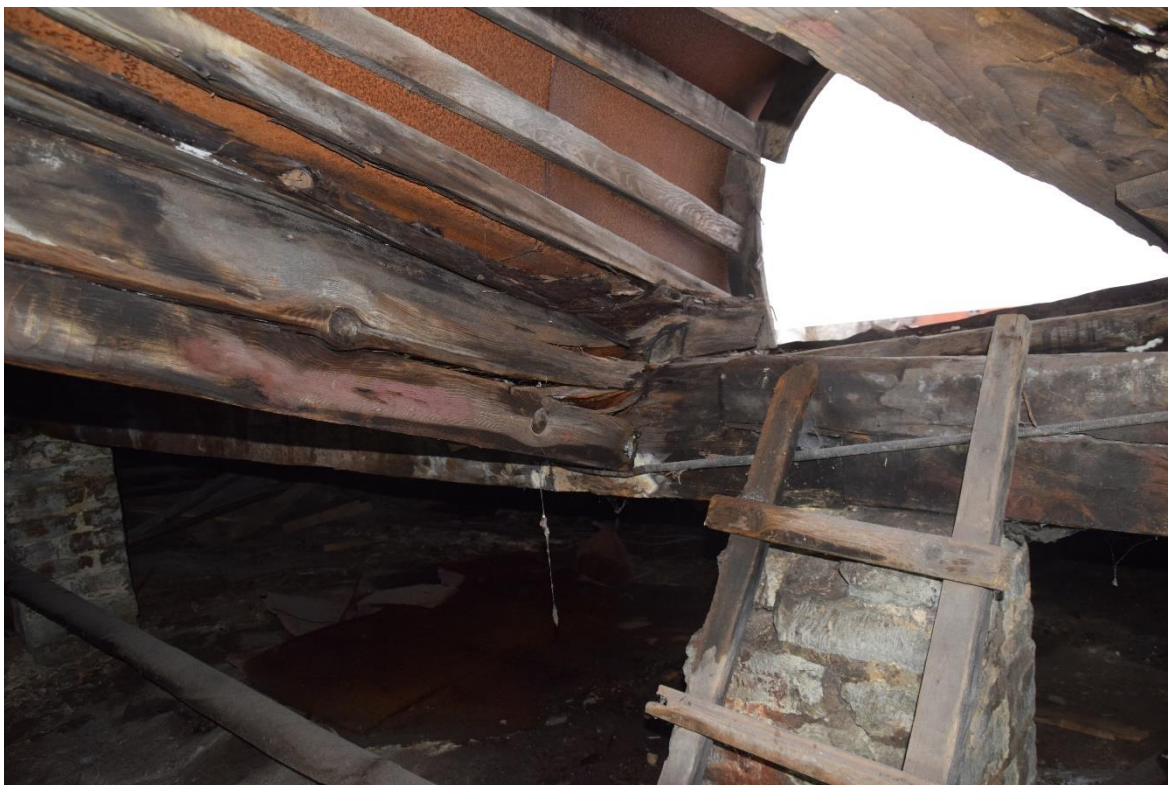
Foto 56. Kahjustused uugi all ruumi 3121 kohal. Proovi P13 võtukoht.

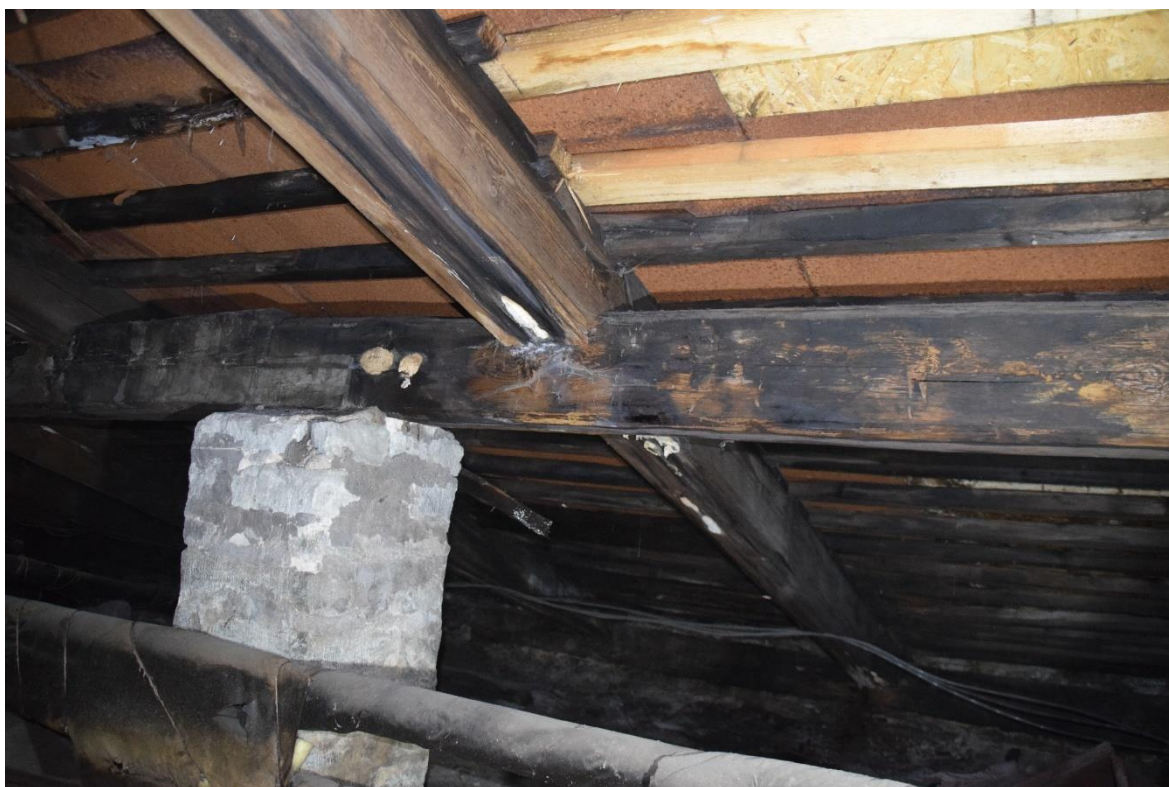
Foto 58. Seenkahjustusega sarikas koridori kohal. Proovi P14 võtukoht.

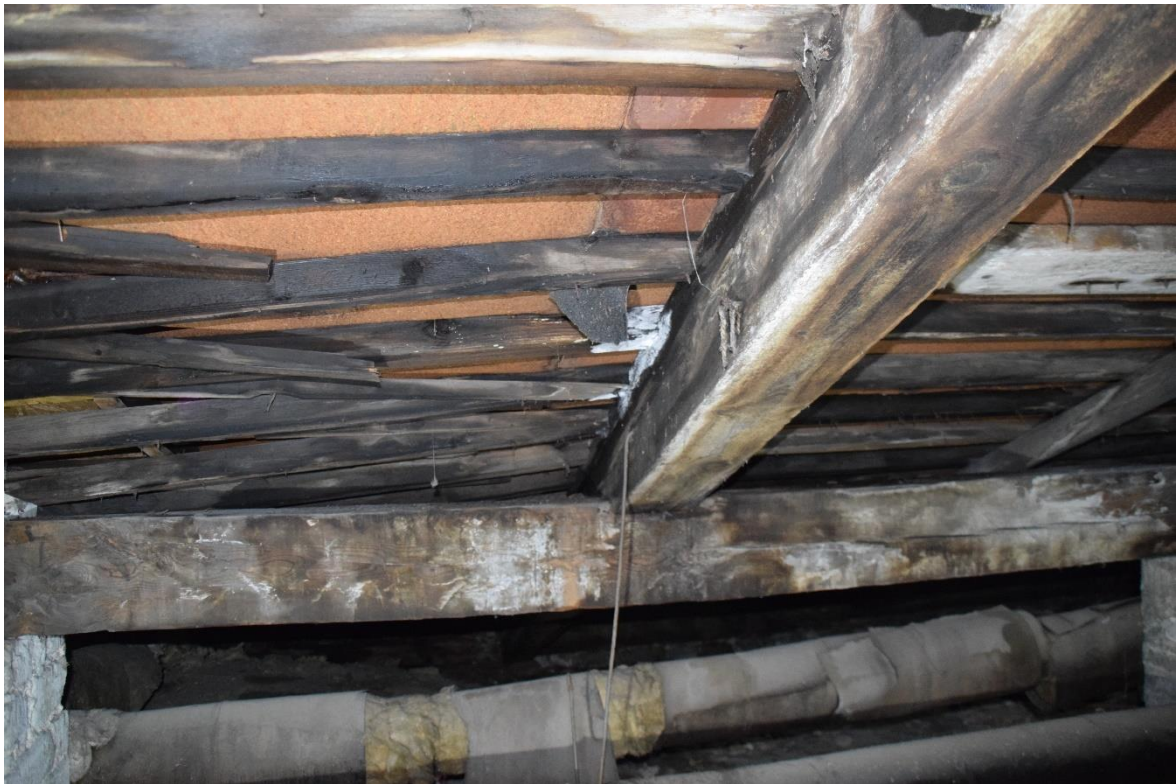
Foto 60. Kahjustatud sarikas ruumi 3104 kohal. Proovi P15 võtukoht.

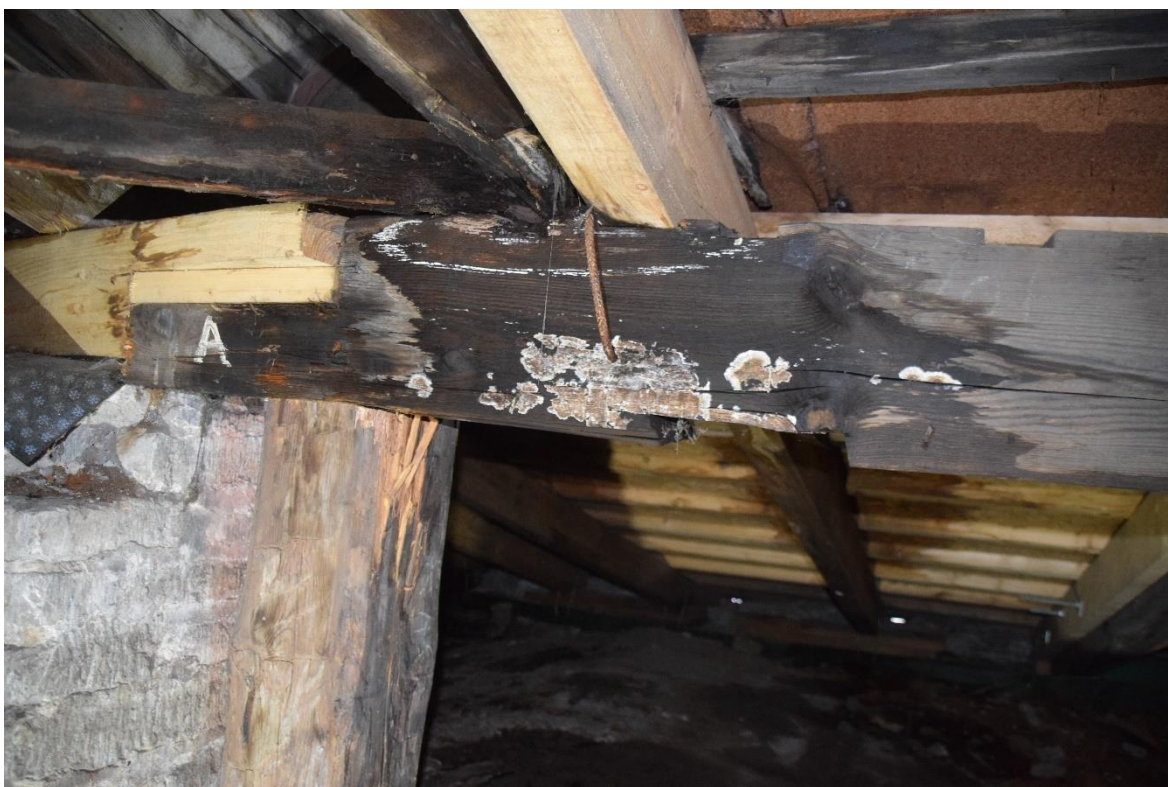
Foto 65. Kahjustatud toolvärgi vöö ja sarikas uugi all. Proovi P17 võtukoht.

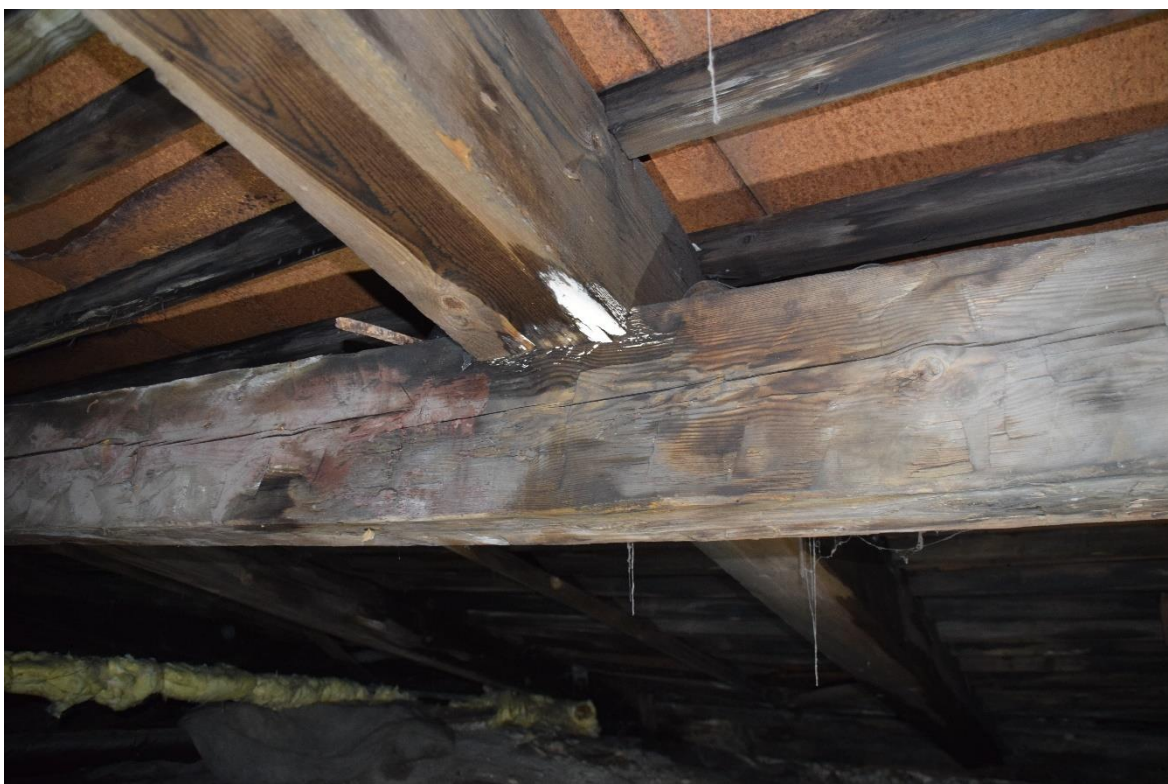
Foto 69. Kahjustus sarika ja toolvärgi ühenduskohas ruumi 3108 kohal.
