**PATAREI MEREKINDLUSE KATUSE JA VAHELAE  
PUITKONSTRUKTSIOONIDE SEISUKORRA  
HINDAMINE JA RESTAUREERIMISSOOVITUSTE  
ANDMINE**

**ASSESSMENT OF THE CONDITION OF THE WOODEN  
STRUCTURES OF THE PATAREI SEA FORTRESS ROOF AND  
CEILING, AND RECOMMENDATIONS FOR RESTORATION**

MAGISTRITÖÖ

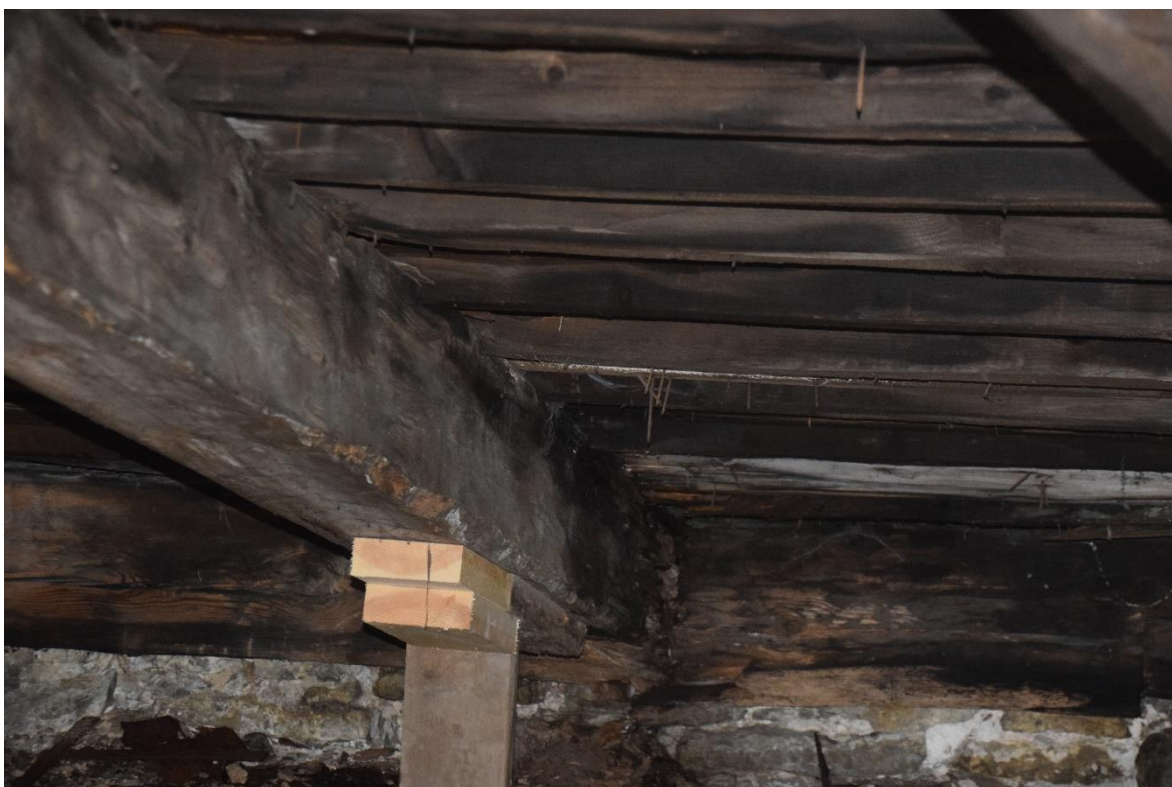
Foto 71. Toestatud ja kahjustatud sarikas ruumide 3110 ja 3115 vaheseina kohal.

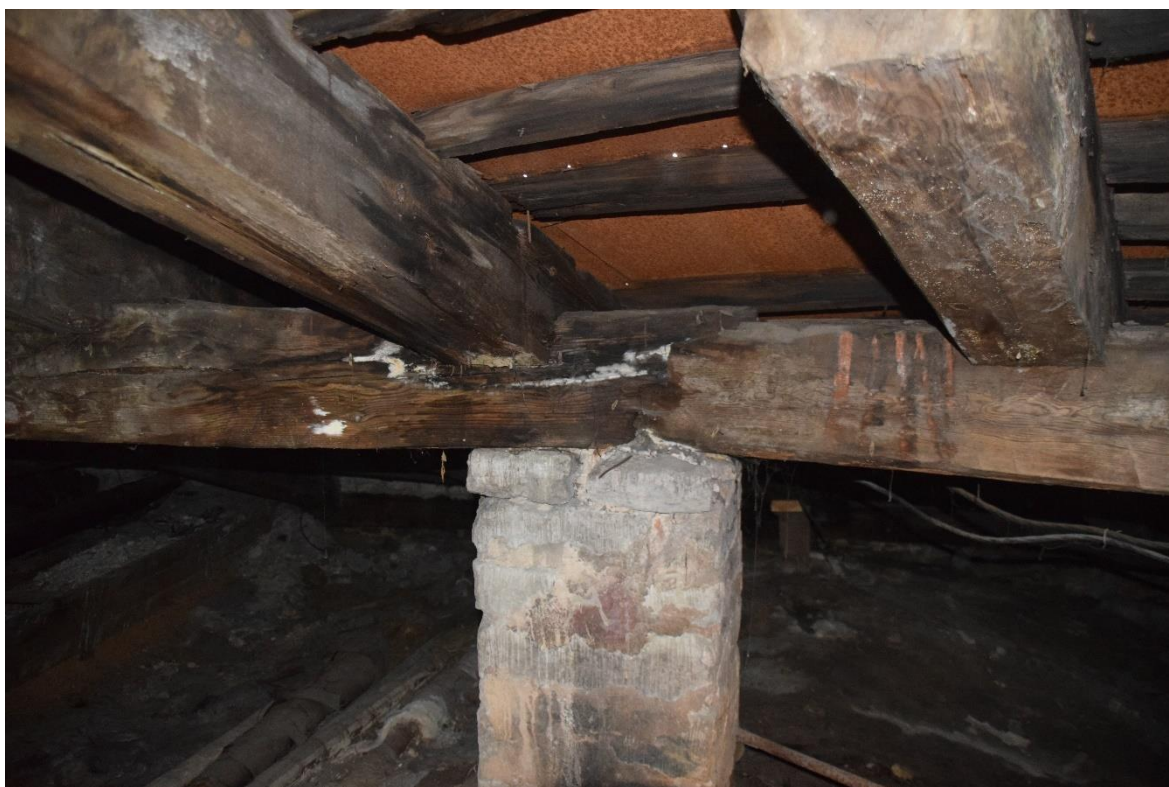
Foto 72. Kahjustatud toolvärgi vöö ruumi 3115 kohal.

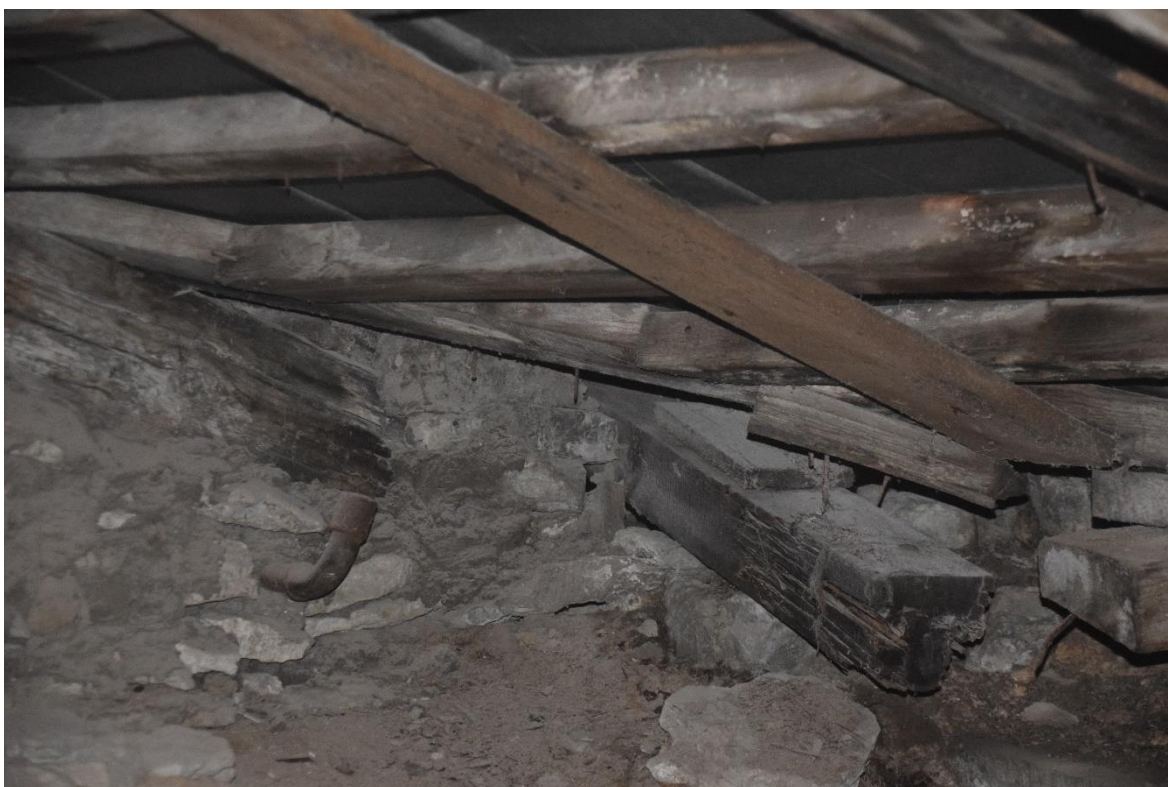
Foto 75. Kahjustatud sarikad ruumi 3021 kohal sisenurgas.

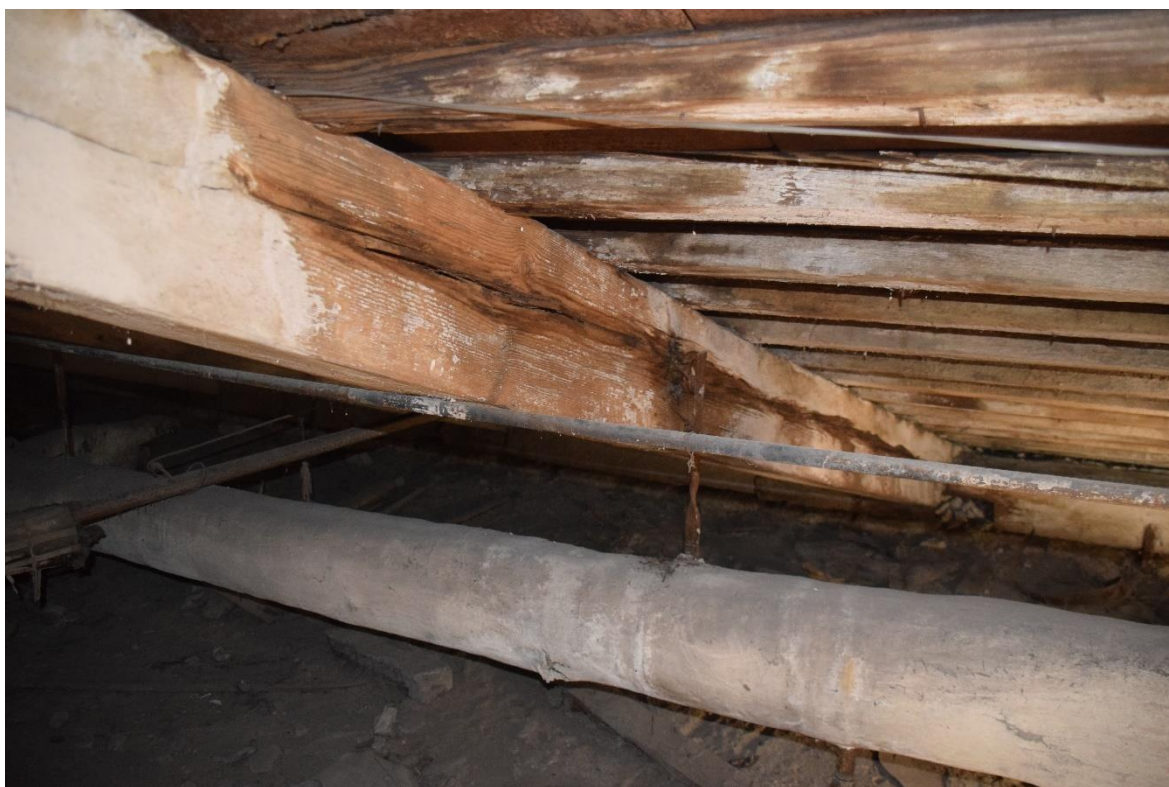
Foto 78. Kahjustatud sarikas ruumi 3023 kohal resistograafi puurimised 40 ja 41.

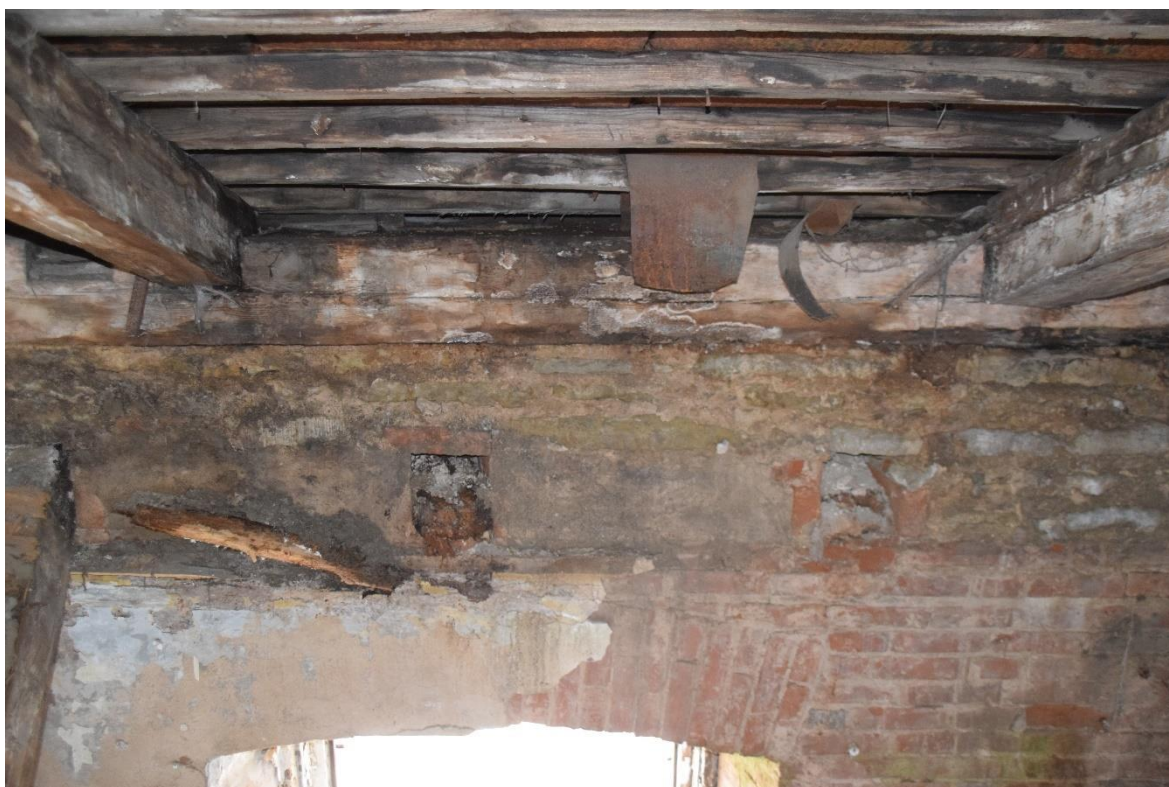
Foto 156. Kahjustatud müürlatt trepikoja akna kohal.

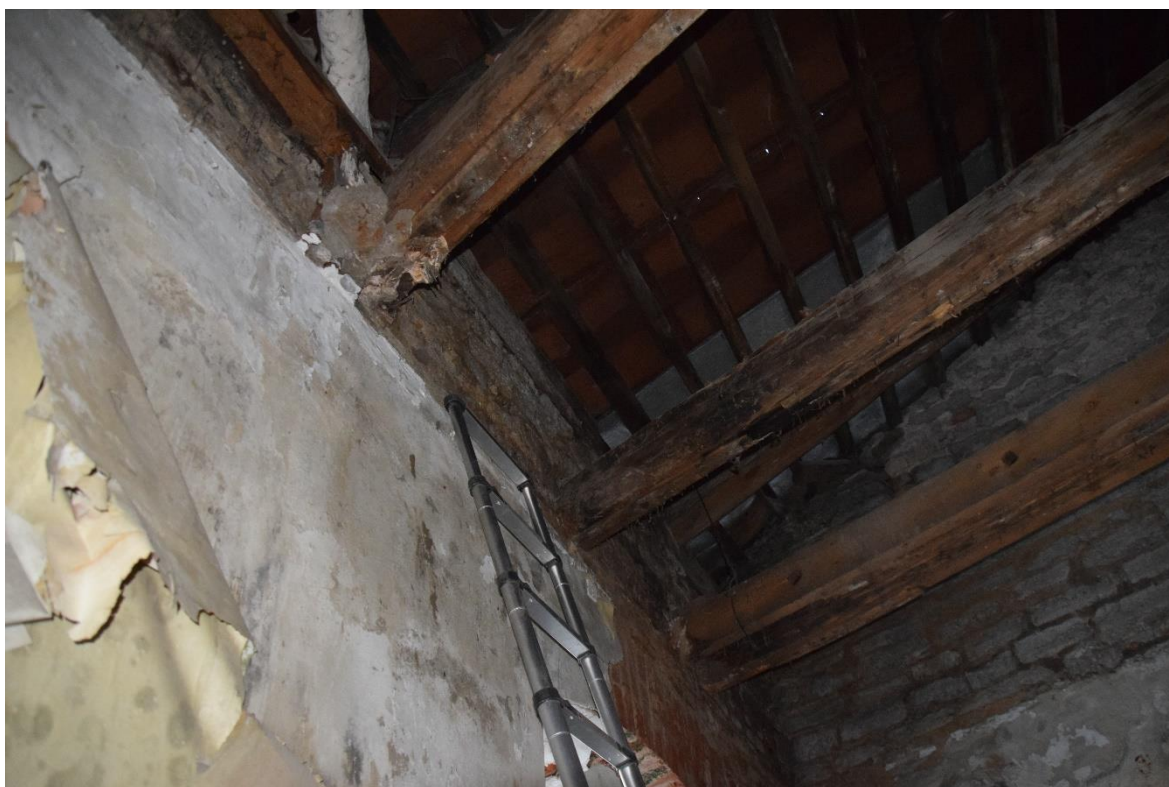
Foto 163. Kahjustatud vahelae talad ruumi 3021 kohal. Proovi P26 võtukoht.

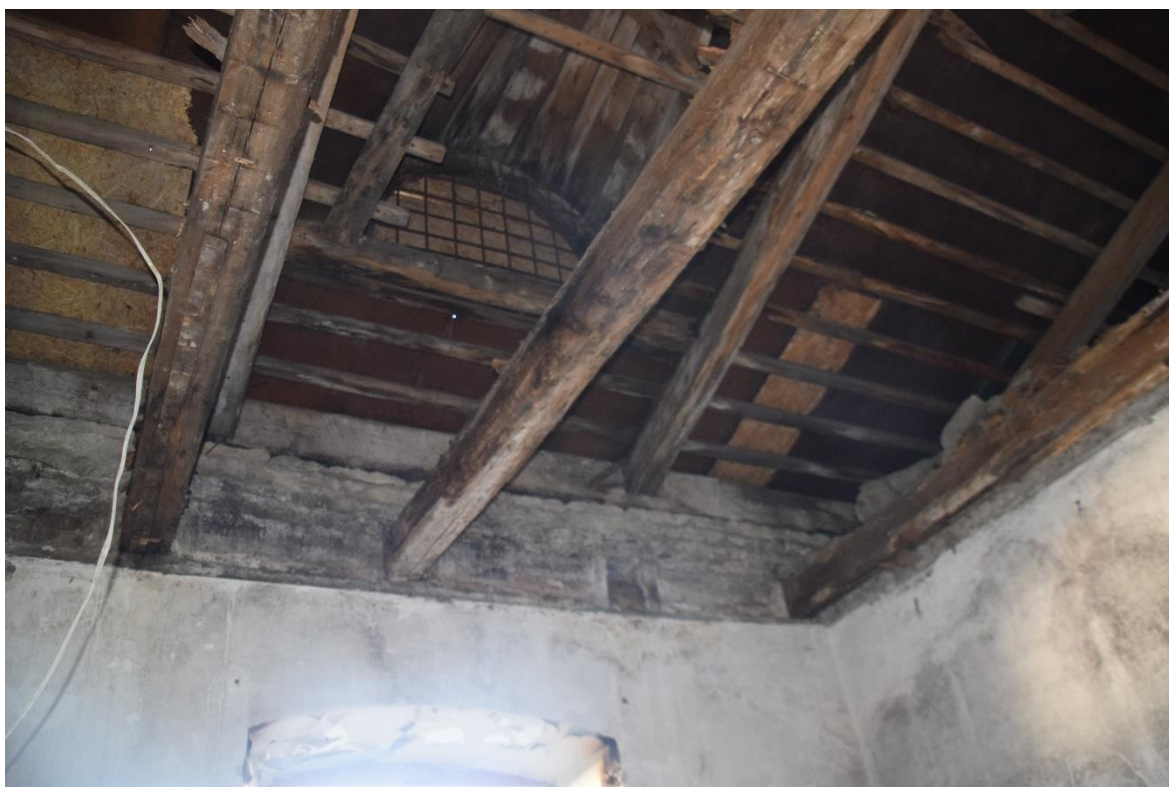
Foto 170. Tugeva kahjustusega vahelae talad ruumi 3181 kohal.

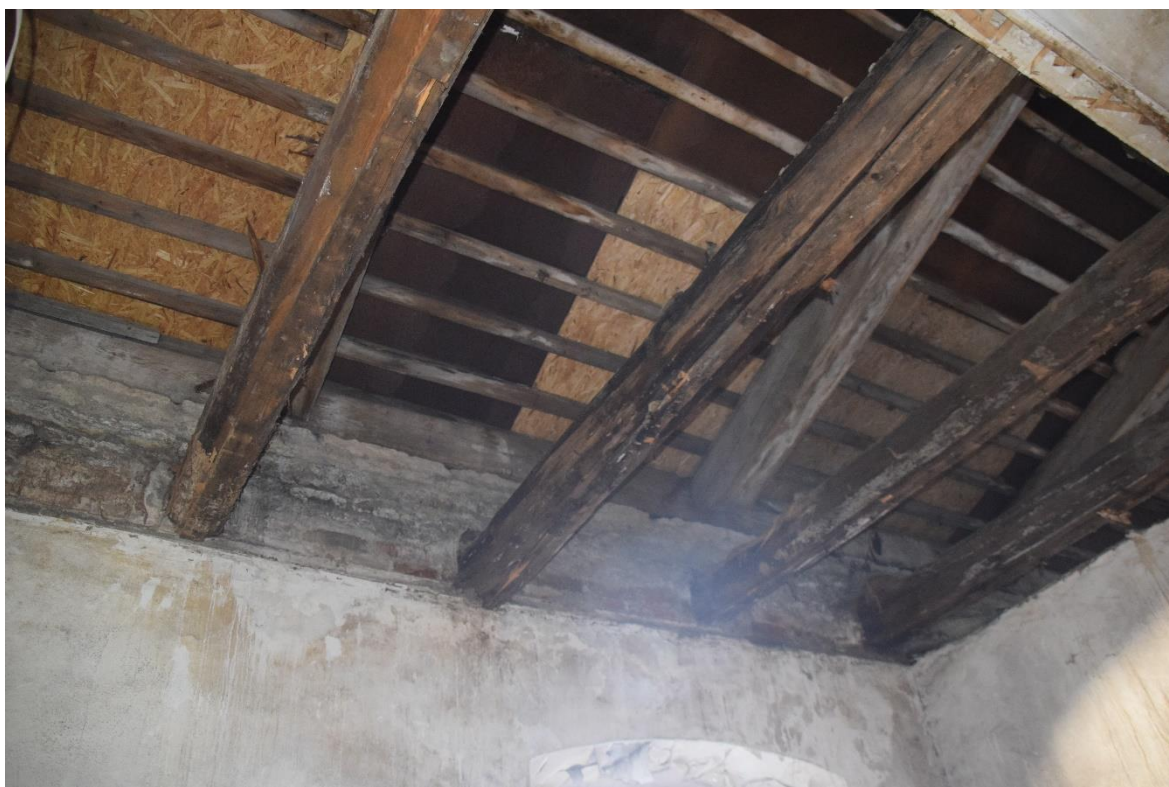
Foto 172. Tugeva kahjustusega vahelae talad ruumi 3184 kohal.

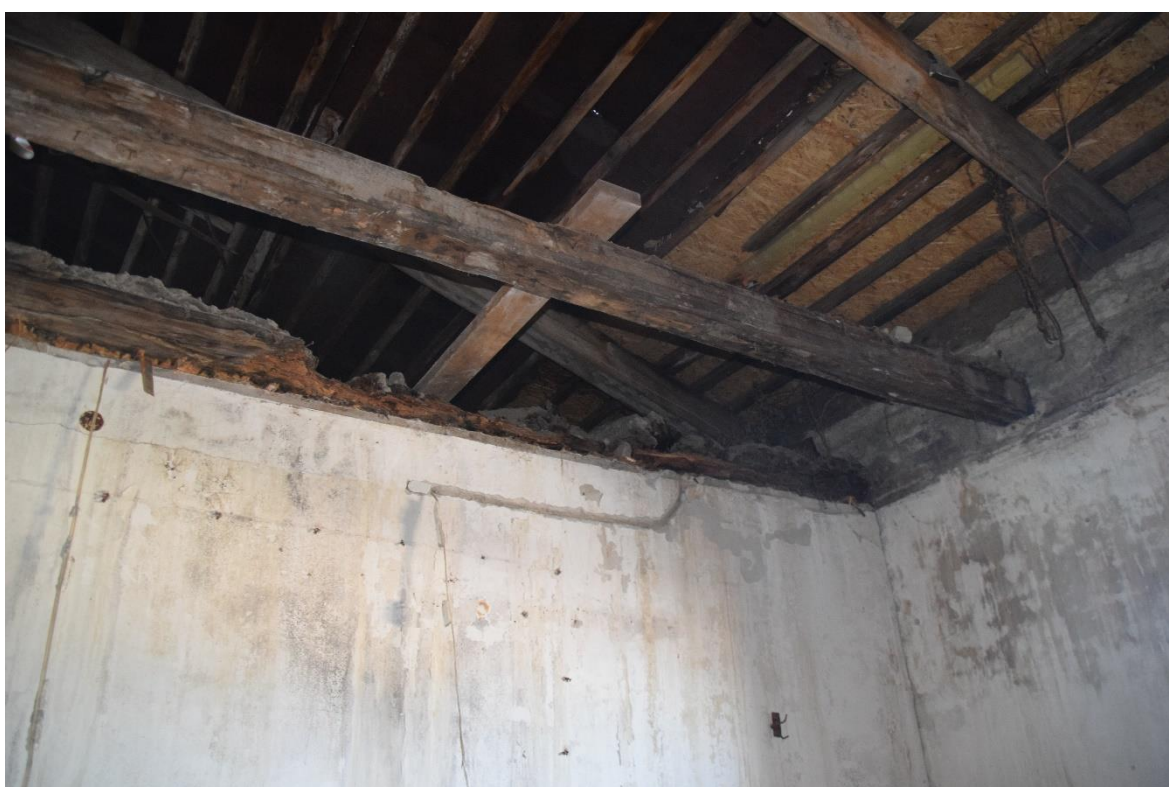
Foto 173. Tugeva kahjustusega vahelae talad ruumi 3185 kohal.

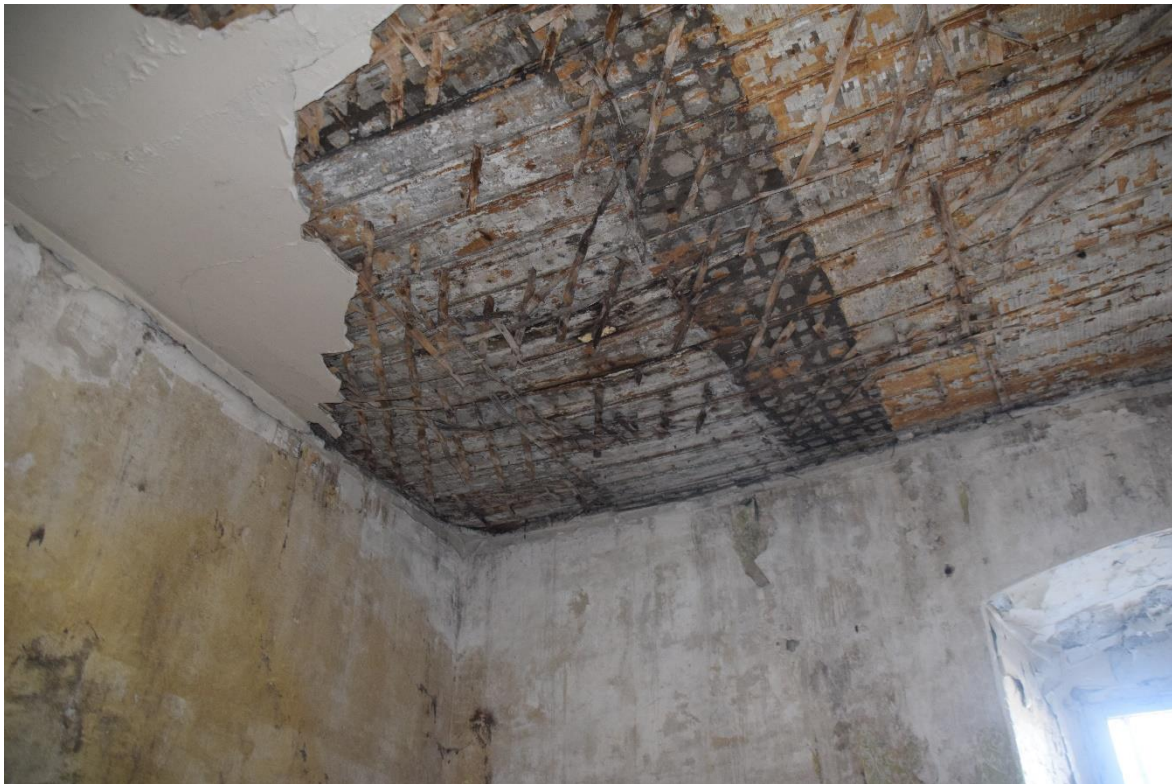
Foto 174. Korgiku kahjustusega lagi ruumis 3186. Talasid pole näha, kuid need on kahjustatud. Proovi P29 võtukoht.

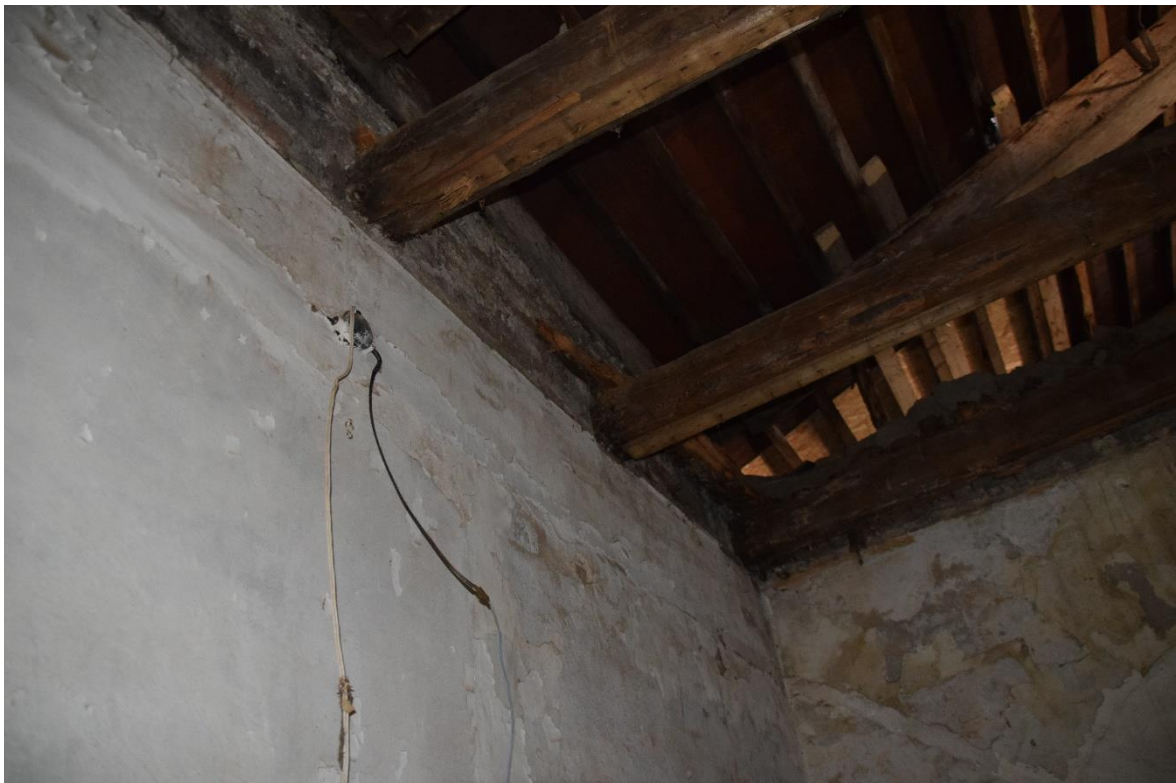
Foto 177. Tugeva kahjustusega vahelae talad ruumi 3191 kohal.

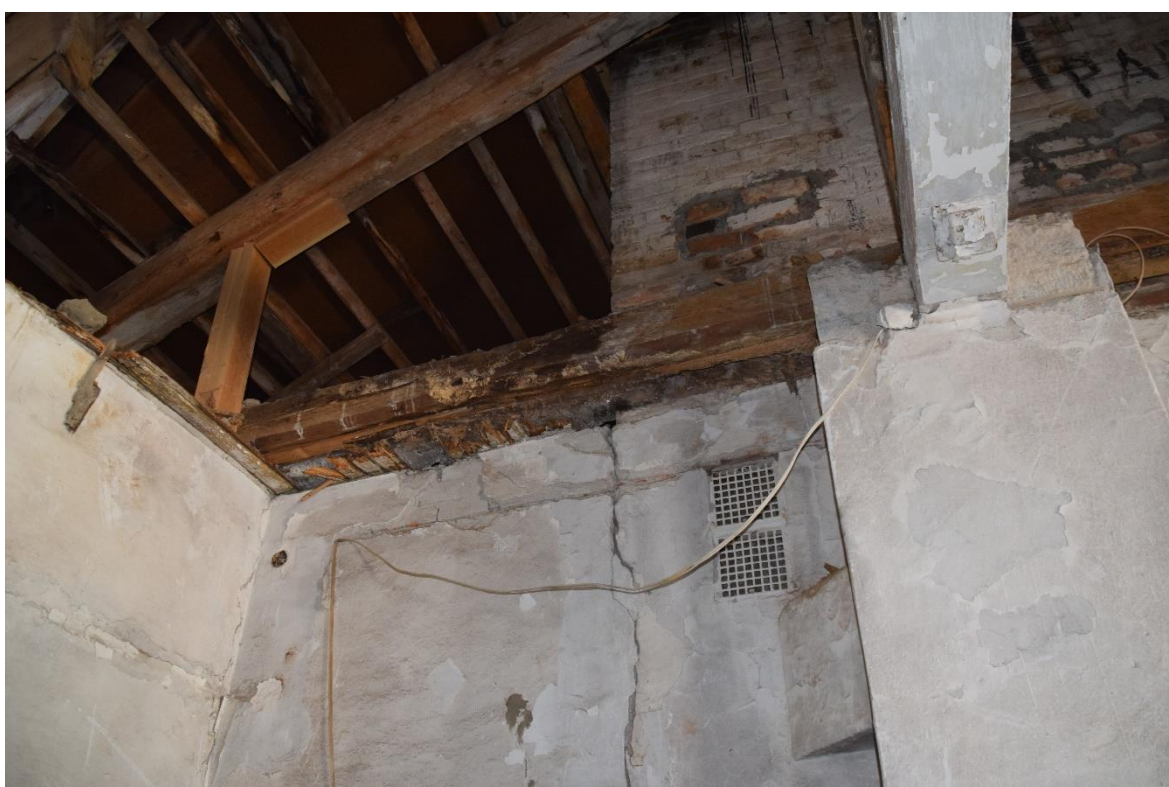
Foto 179. Kahjustatud vahelae tala ruumi 3196 kohal.

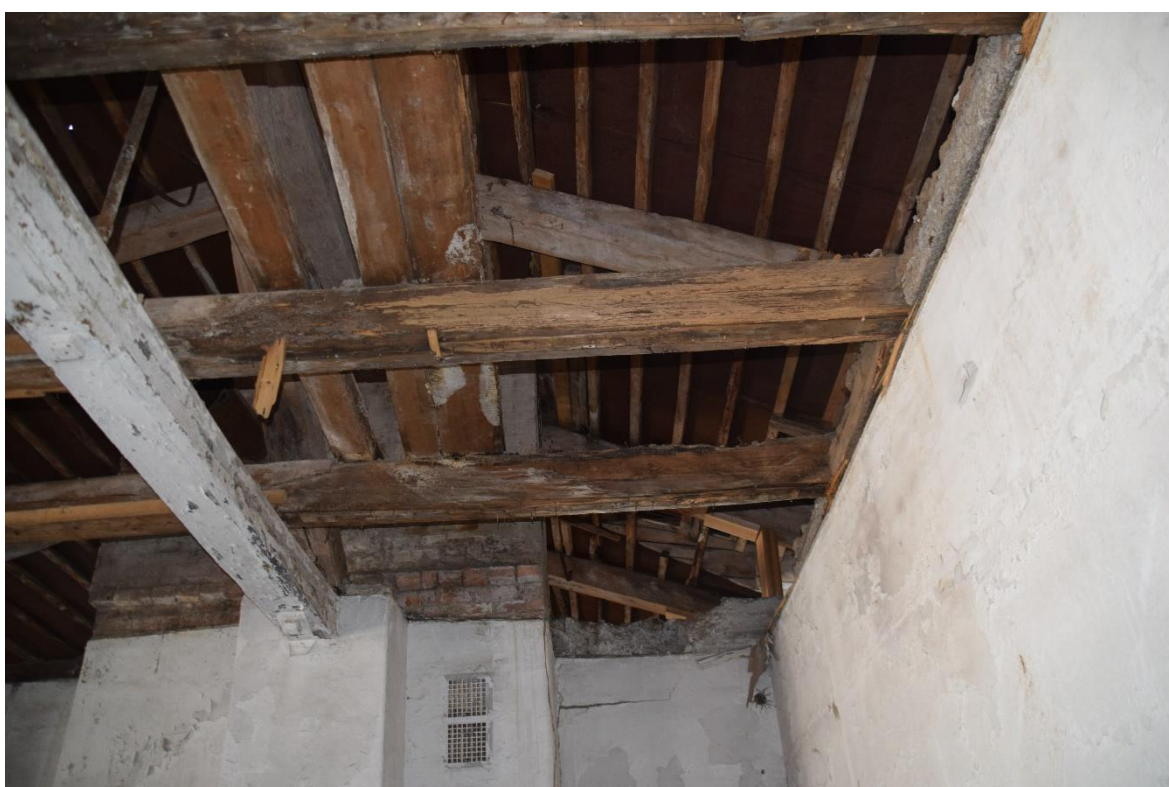
Foto 181. Kahjustatud talad ruumi 3197 kohal.

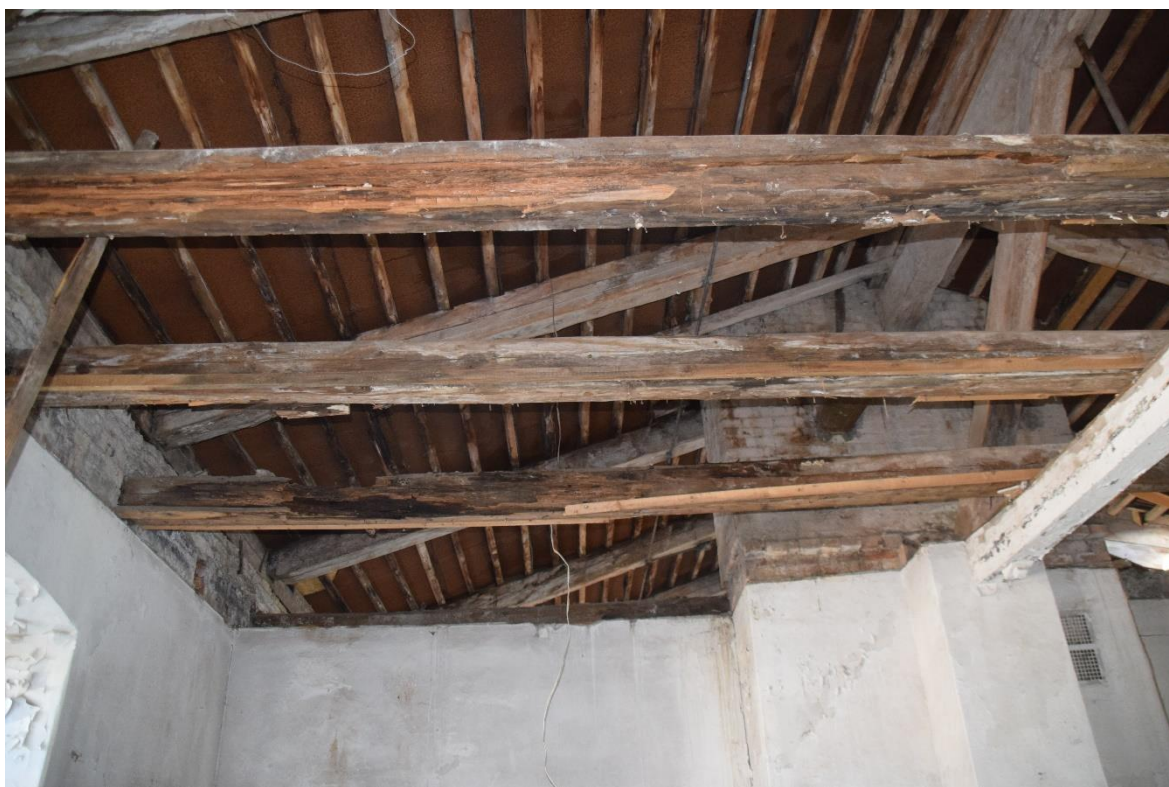
Foto 182. Kahjustatud talad ruumi 3197 kohal.

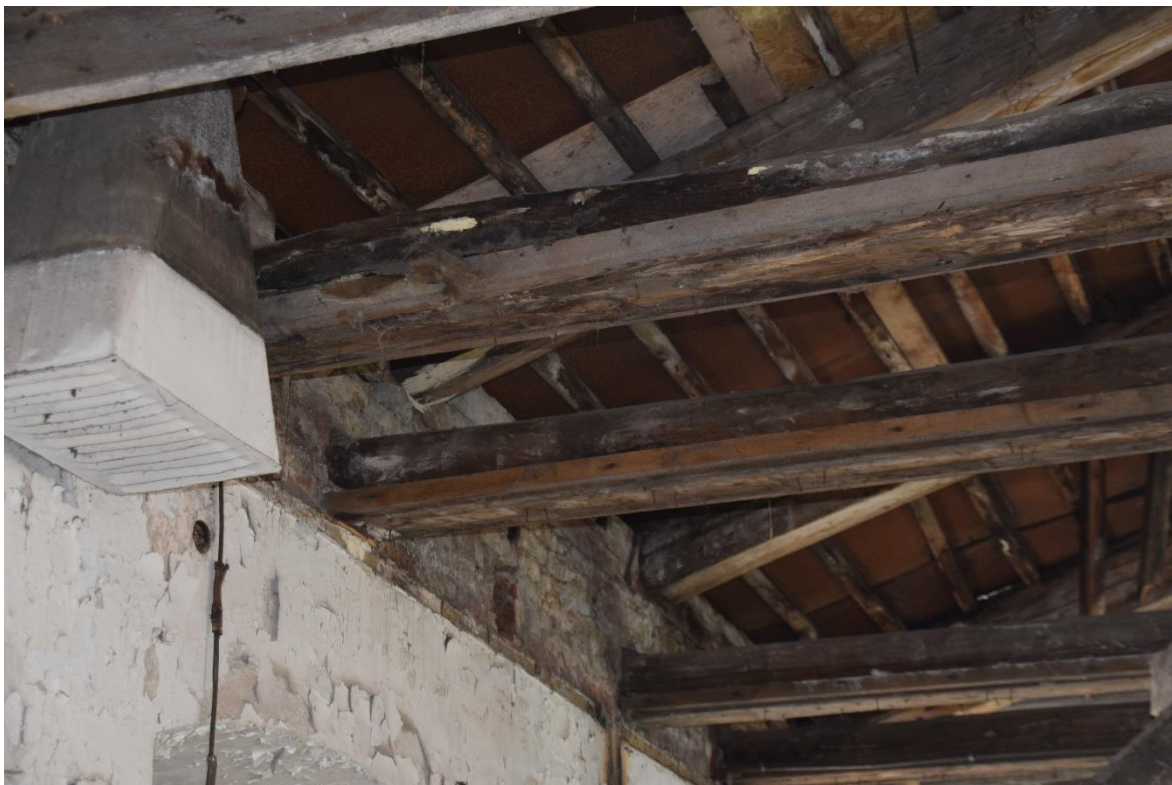
Foto 189. Kahjustatud vahelae talad ruumis 3220.

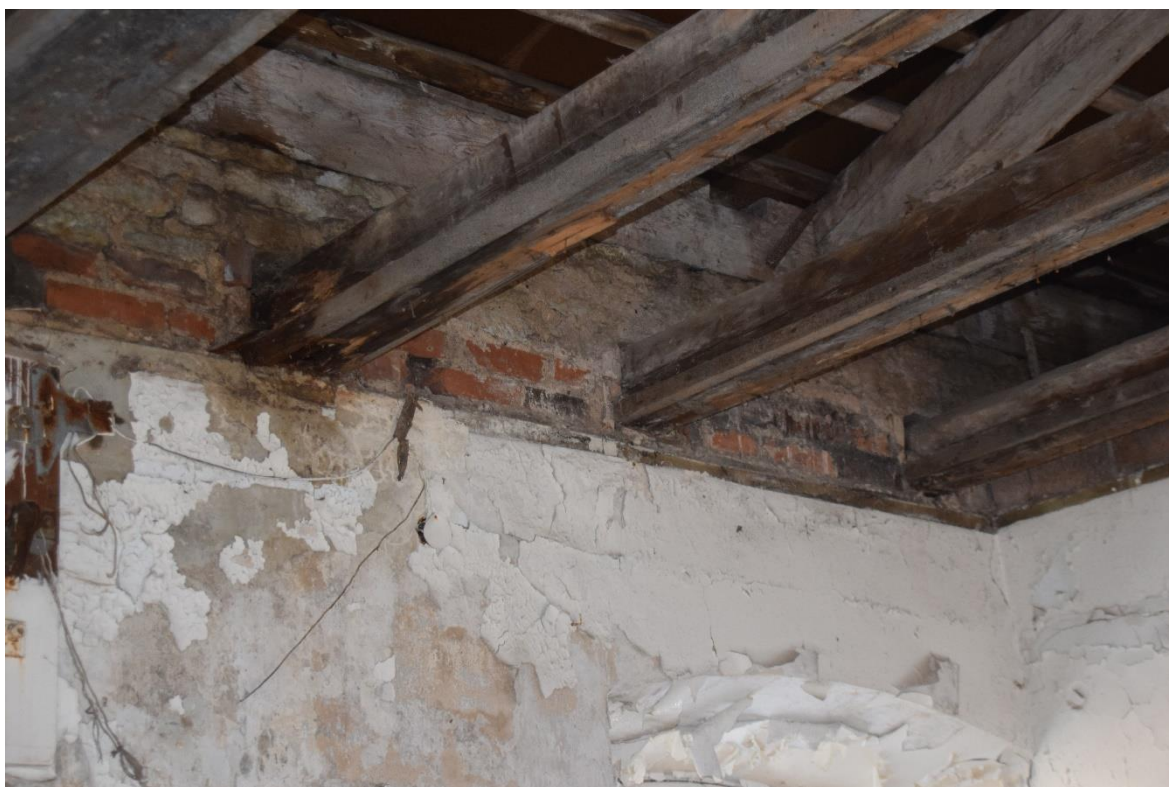
Foto 190. Kahjustatud vahelae talad ruumis 3220.

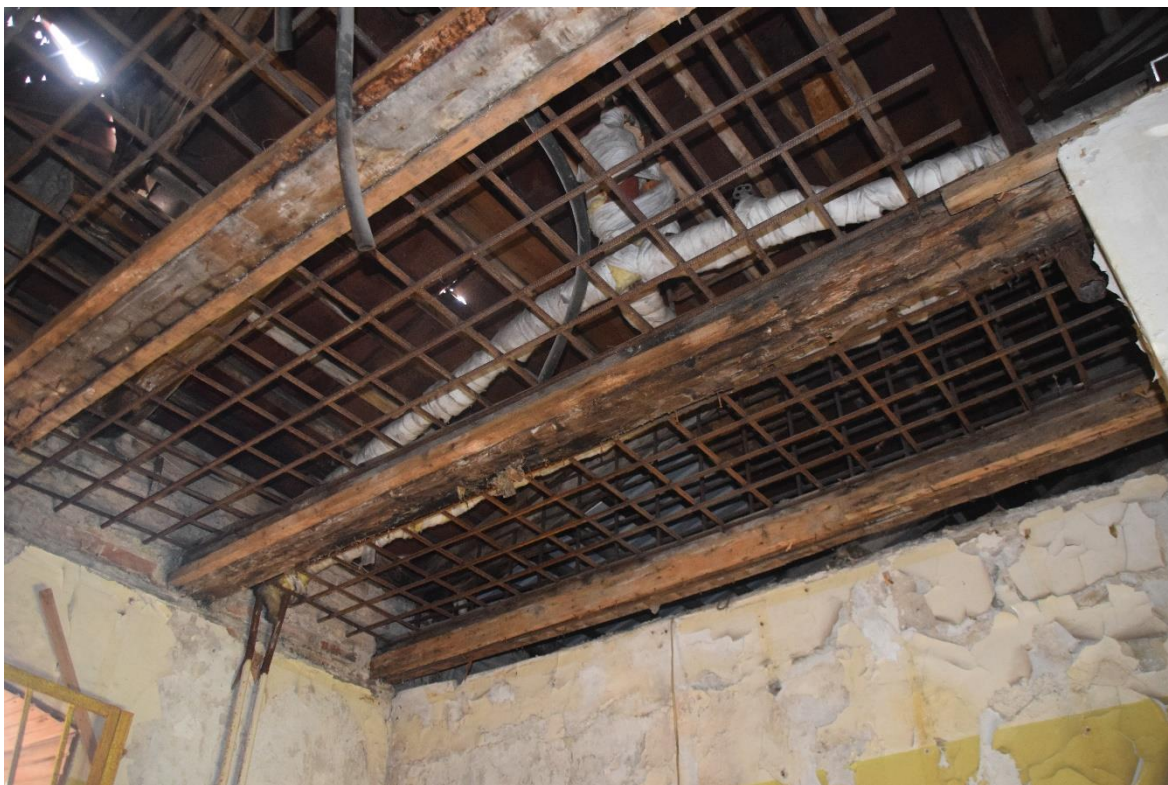
Foto 192. Ruumi 3228 kahjustatud vahelae talad.

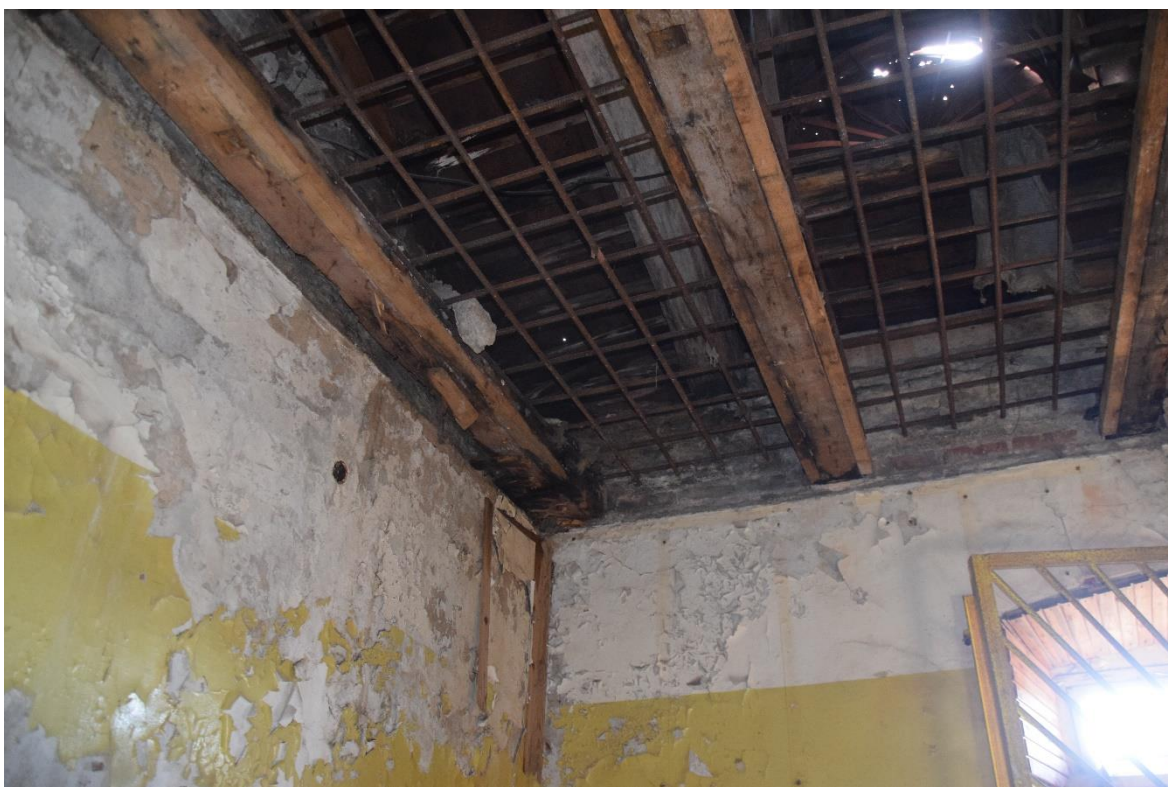
Foto 193. Ruumi 3228 kahjustatud vahelae talad.

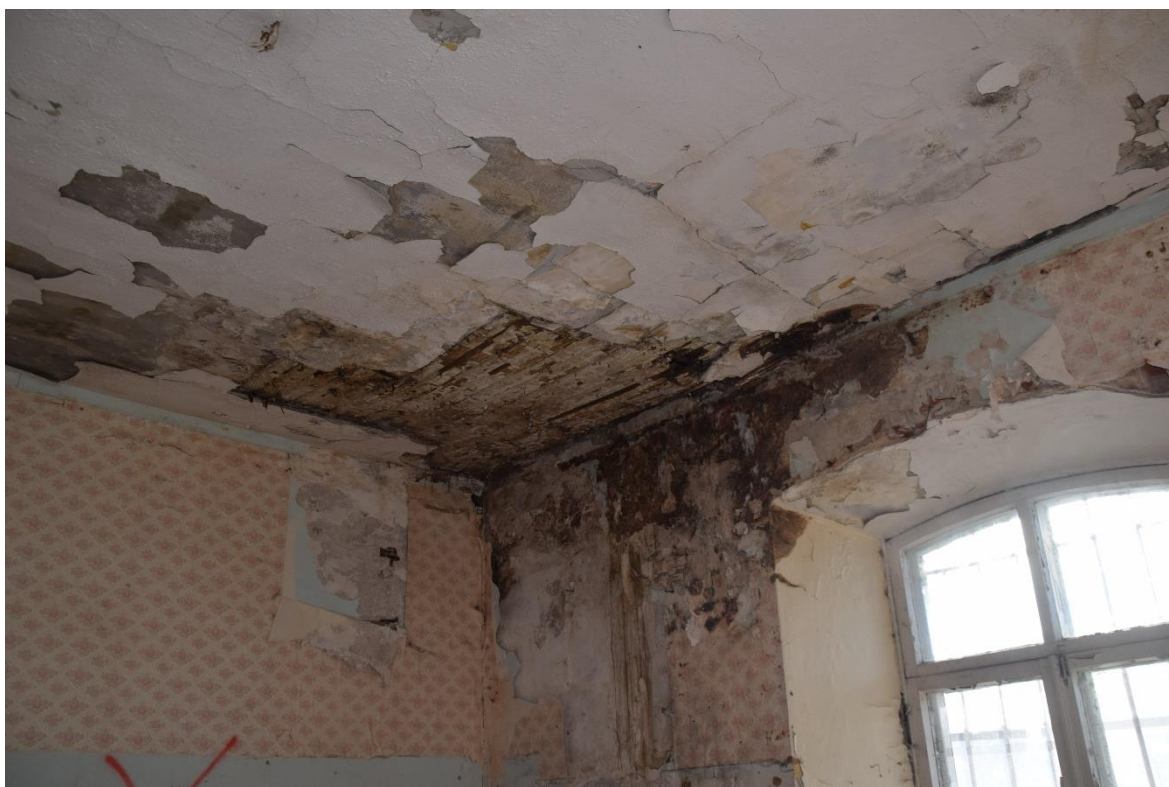
Foto 194. Majavammi kahjustusega vahelagi. Proov P34. Resitograafi puurimised 72-74.

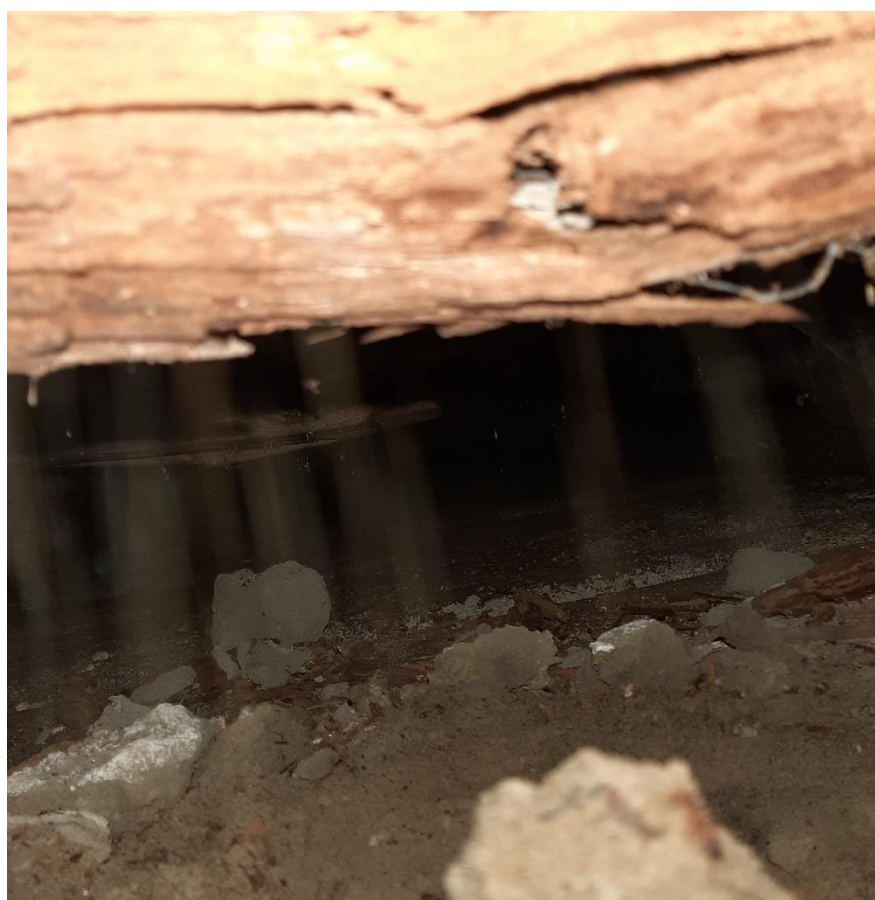
Foto 195. Vaade vahelae konstruktsiooni. Näha purunenud tala.

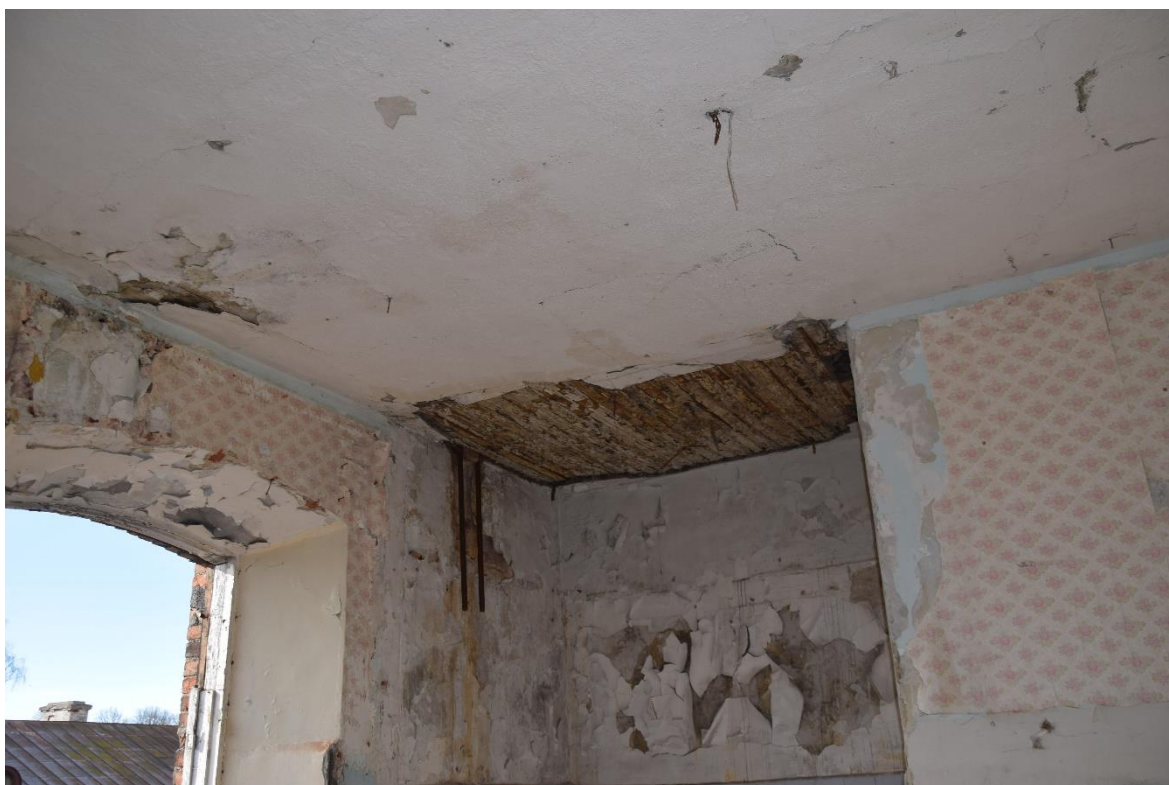
Foto 196. Majavammi kahjustusega vahelagi ruumis 3241.

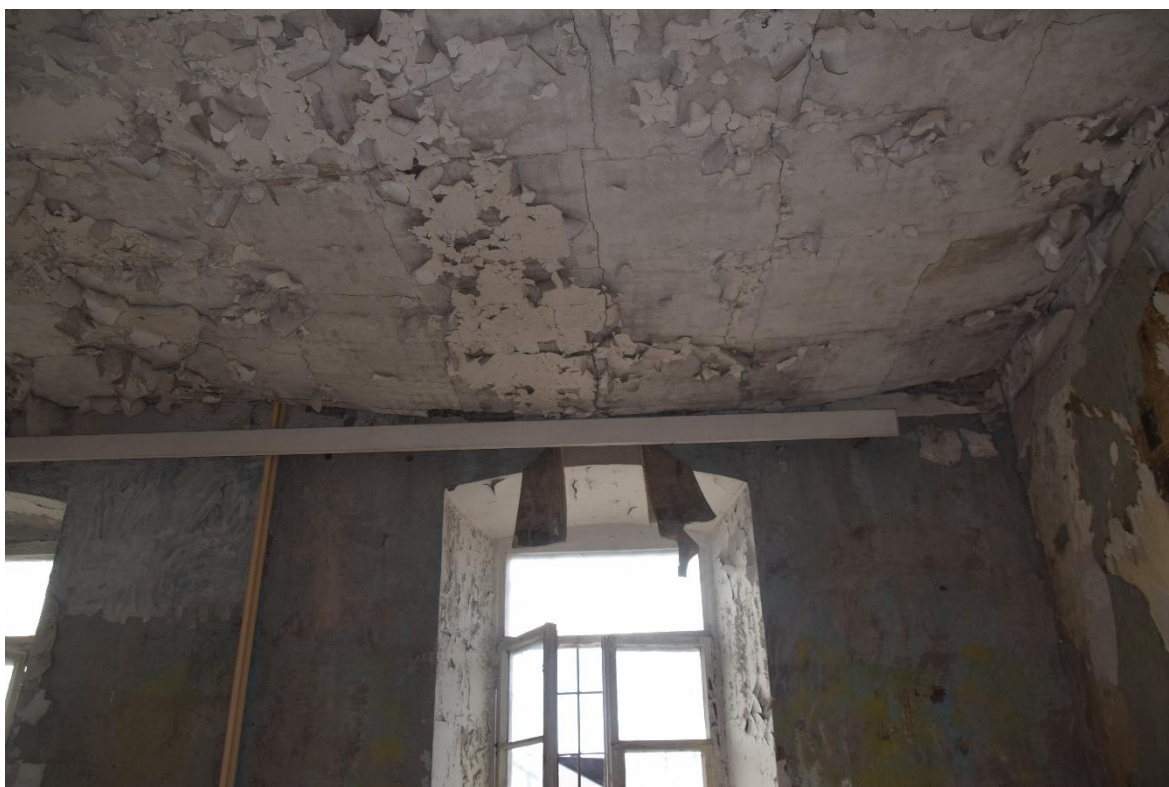
Foto 198. Kahjustatud vahelagi ruumis 3237.

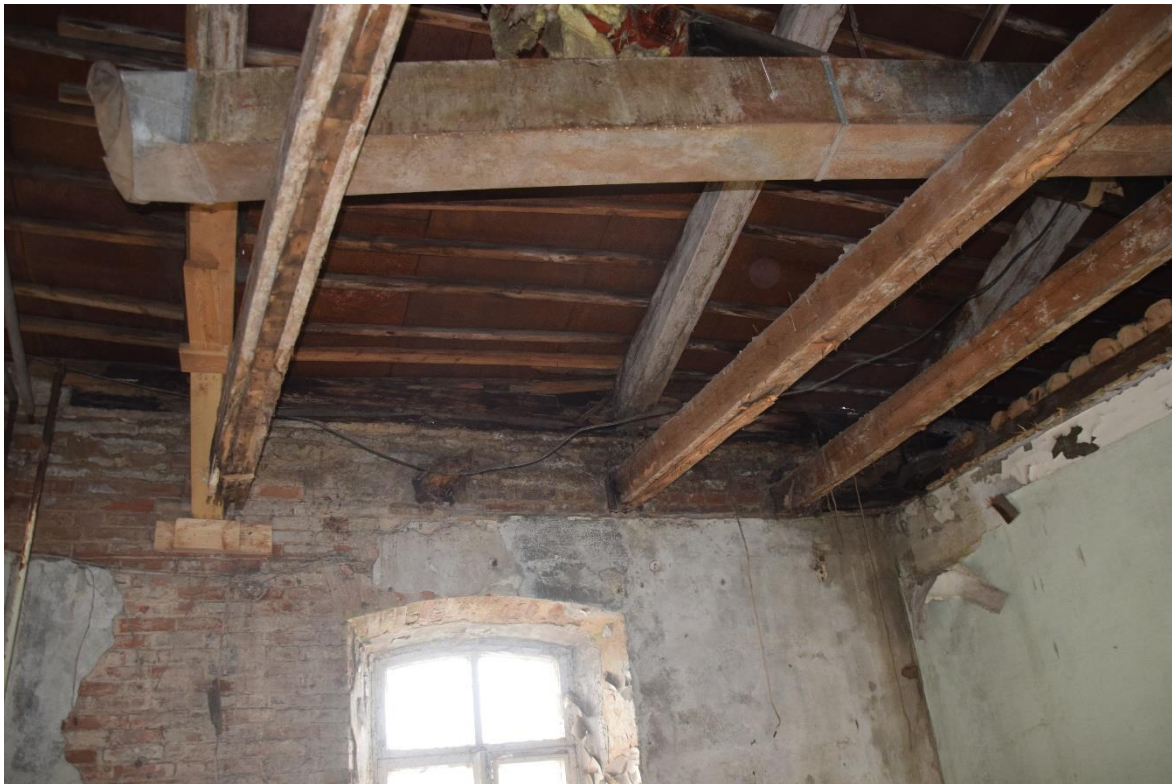
Foto 202. Kahjustatud vahelae talad ruumis 3250.

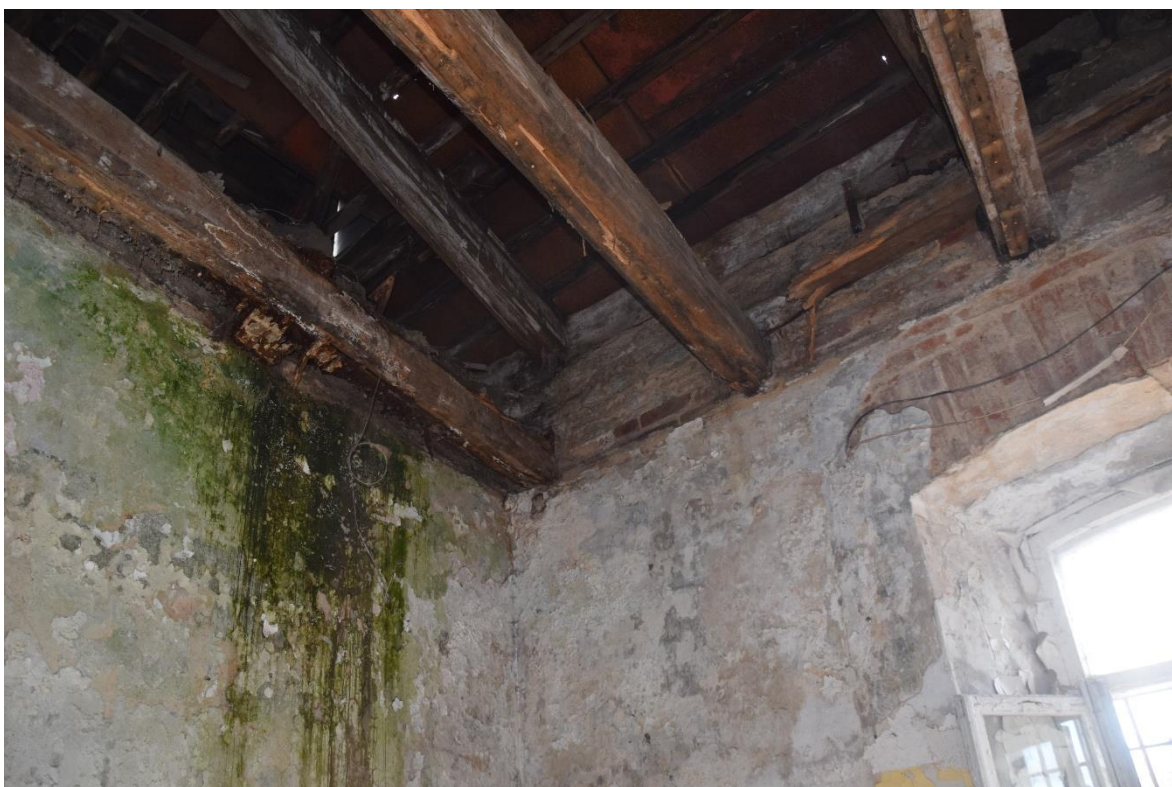
Foto 203. Kahjustatud vahelae talad ruumis 3253.

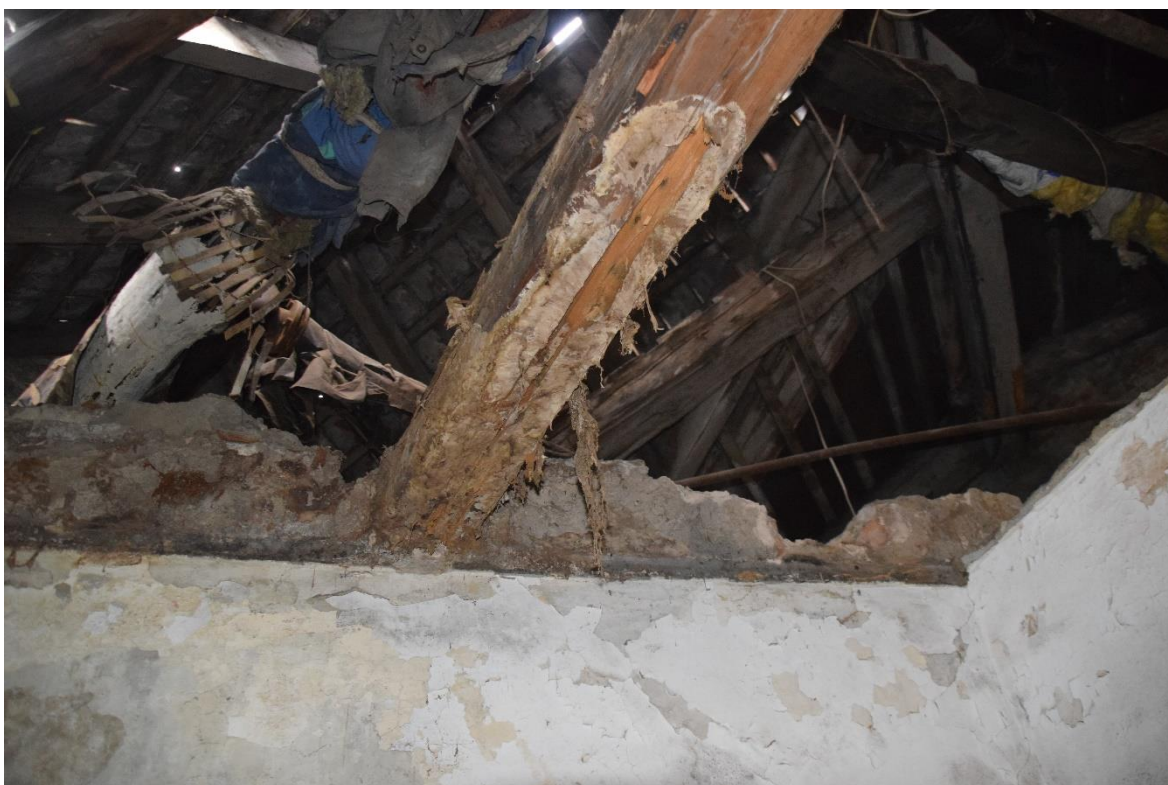
Foto 204. Majavammi kahjustusega tala ruumis 3255. Proov P35.
