**PATAREI MEREKINDLUSE KATUSE JA VAHELAE  
PUITKONSTRUKTSIOONIDE SEISUKORRA  
HINDAMINE JA RESTAUREERIMISSOOVITUSTE  
ANDMINE**

**ASSESSMENT OF THE CONDITION OF THE WOODEN  
STRUCTURES OF THE PATAREI SEA FORTRESS ROOF AND  
CEILING, AND RECOMMENDATIONS FOR RESTORATION**

MAGISTRITÖÖ

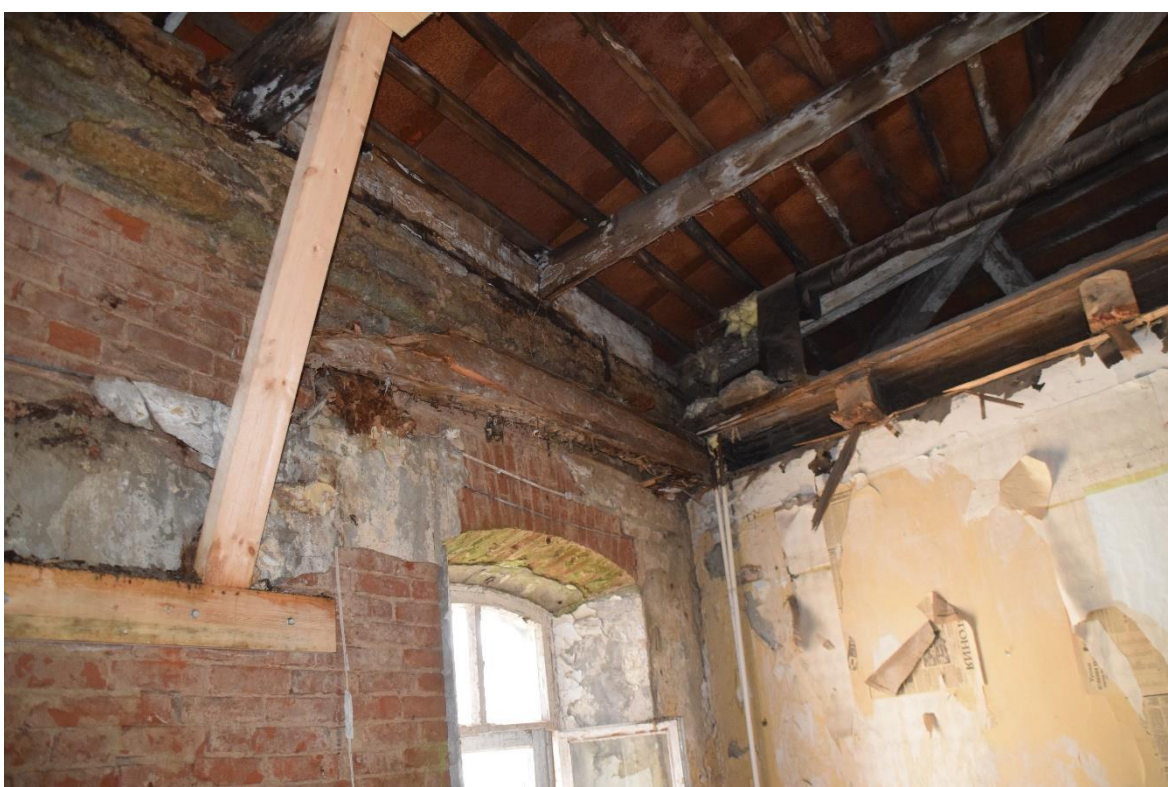
Foto 205. Kahjustatud ja toestatud vahelae talad ruumis 3256.

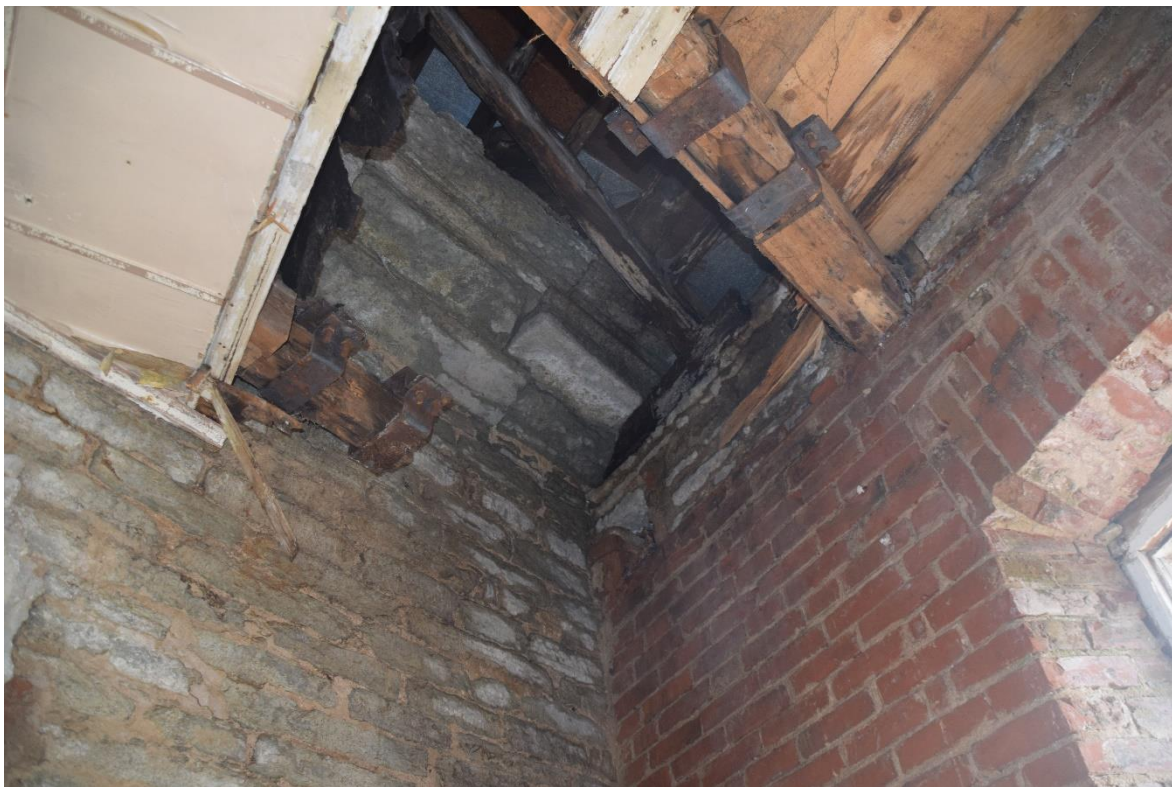
Foto 209. Kahjustatud välisseina nurk ruumis 3120.
