TALLINNA TEHNIKAÜLIKOOL
INSENERITEADUSKOND
Tartu kolledž

**VEDUL KRUUSAMÄE ASUNDUSTALU ELUHOONE
AJALOO-, EHITUS-, JA EHITUSTARINDITE
UURING NING RESTAUREERIMISE
PÕHIPROJEKT**
**A RESTAURATION PROJECT AND A STUDY OF HISTORY,
CONSTRUCTION AND BUILDING STRUCTURES OF
KRUUSAMÄE FARM RESIDENTIAL BUILDING IN VEDU**

MAGISTRITÖÖ

Tartu 2022

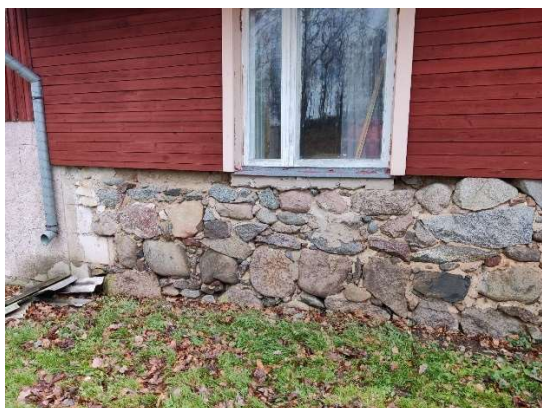
Seisukorra hindamise käigus vundamente ei avatud. Hoonel on maakivist vundament. Sokli kõrgus ümber hoone varieerub, kus kõige madalamas kohas on sokkel 300 mm. Hoone üks nurk on kunagi teadmata põhjusel varisenud ja see on parandatud kergplokkidega samal ajal, kui on rajatud uus juurdeehitus (Foto 2). Vundamendis olulisi vajumeid ei ole märgata. Maakivist sokliosas on olulisi vihmast põhjustatud krohvikahjustusi, kus maakivide vahed ei ole enam täidetud (Foto 2). Kõige rohkem on sokkel kahjustunud just hoone taga, kus fassaadilaudis katab seina vaid kuni akna alumise ääreni. Keldrisse sissepääsu seintel ja selle ümbruses on seinal hakanud vetikad kasvama (Foto 4). Laudise alumises servas puudub veepolek, mis kaitseks sokli serva vihmavee eest.

Foto 2. Sokkel hoone tagumisel küljel. Ühendus juurdeehitusega (autori foto)

Hoone vihmavee torustik vajab korrastamist, et vähendada vihmavee sattumist fassaadile. Laudise alla serva võiks paigaldada veeplekid. Keldris tuleks varisenud sein uuesti üles laduda. Tegemist ei ole muinsuskaitse all oleva hoonega, seega antud töö ehitusluba ja projekti ei vaja. Kindlasti oleks vaja avada keldri aken, et tagada keldri korralik tuulutus.

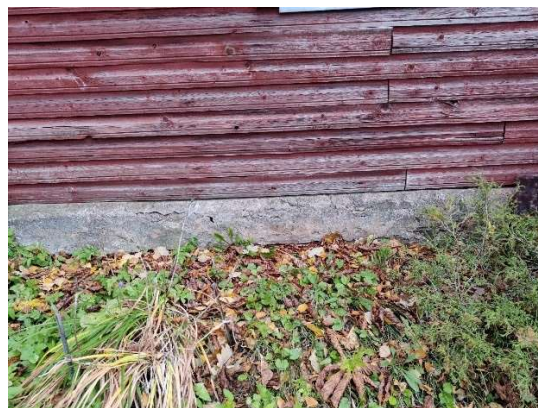
Foto 3. Hoone sokkel (autori foto)

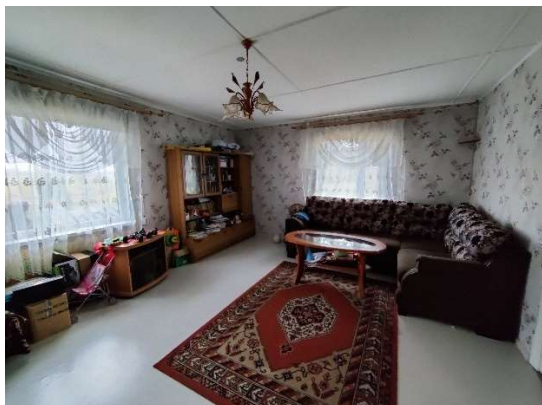
Hoone kandeseinad on osaliselt ehitatud ristpalgist ja osaliselt on hoonel maakivi- ning saviseinad. Juurdeehitus on ehitatud kergplokkidest. Välisseina paksus on mõõtmiste järgi ligikaudu 300 mm. Palkseinad on seestpoolt kaetud krohvivõrgu ja krohviga, mis on pealt poolt viimistletud tapeediga (Foto 7). Väljastpoolt on palksein tõenäoliselt kaetud roovitusega, mille paksus on mõni sentimeeter. Roovitus on kaetud ruberoidikihiga vähemalt keldri sissepääsu katuse ulatuses ja ka veidi katusest eemale. Arvo Veski raamatu „Individaalelamute ehitamine“ [12] järgi kasutati tuuletõkkena tihti seina katmist nii seest kui ka väljast krohvikihiga, aga ka seina katmist ruberoidikihiga. Täpselt pole teada, kas ruberoidikihti on kasutatud kogu hoone ulatuses või on seda kasutatud ainult hüdroisolatsioonina keldrisse sissepääsu juures. Pealmise fassaadilaudise all on alles veel originaalne vertikaalne fassaadilaudis (ruberoidikiht jääb originaallaudise alla). Laudise kihtide vahele ei ole õhkvahet jäetud.

Foto 7. Foto ruumist 5 (autori foto)

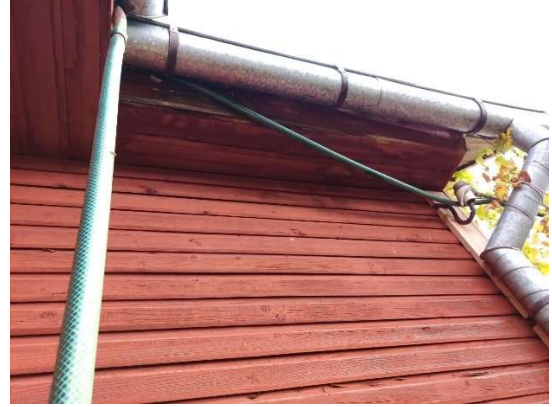
Keldrisse sissepääsu katuse ümbruses on uue laudise ja vana laudise vahele paigaldatud veel üks ruberoidikiht (Foto 8), kuid selle ulatus ei ole olnud piisav ja laudis on niiskuse tõttu siiski kahjustunud (Foto 9). Helju Kullamäe [6] sõnul on samas kohas kunagi alumine palk välja vahetatud, kuna oli olnud juba ära mädanenud. Pealmine fassaadilaudis on suhteliselt heas seisukorras. Vihmavee äravoolusüsteem on amortiseerunud ja katusekattes leidub auke, mistõttu jookseb mõningates kohtades vihmavesi fassaadile ja räästasse. Tuulekoja ümbruses ja hoone tagaküljel on räästalaudis saanud niiskuskahjustusi, mistõttu on hakanud ka hallitusseened kasvama. Räästast jõuab vesi ka fassaadile, mis hetkel veel kahjustusi pole põhjustanud. Osaliselt on laudist kattev värv kulunud. Kahjustusi on näha fotodel 8-16.

Foto 10. Tuulekoja juures olev räätas (autori foto)

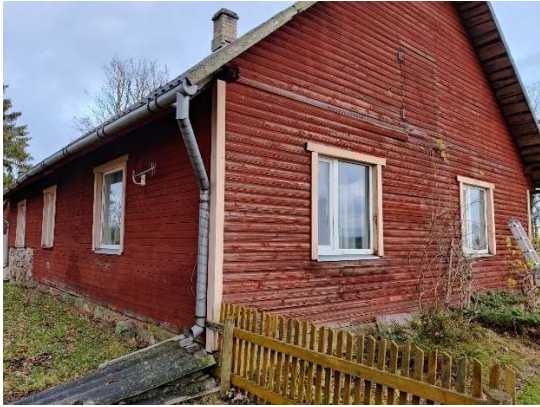
Foto 13. Üle värvimist vajav fassaadilaudis (autori foto)

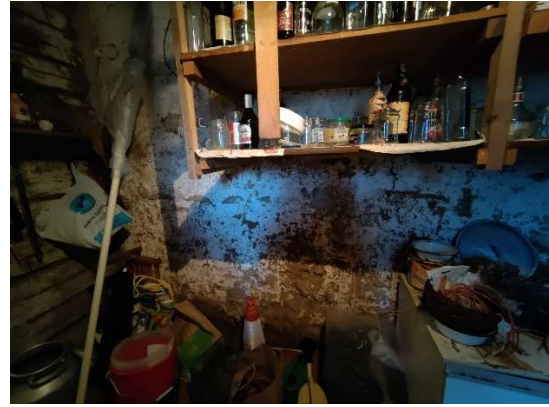
Maakiviseinad ja saviseinad on inventariseerimisjooniste järgi ruumis 9 heas seisukorras. Väljastpoolt on sein laudisega kaetud. Seestpoolt on savisein lubjatud (Foto 14). Savikrohv on veidi mõranenud, seinas on tehtud krohviparandusi. Ruumis 8 on seinad seestpoolt kaetud laudisega. Konstruktsiooni avamised said tehtud akna juures ja saunakompleksi mineva ukse juures. Aknaava läheduses on savikrohv suures ulatuses pudenenud ja kahjustunud. Tõenäoliselt on see põhjustatud liigsest niiskusest, kuid pole võimalik täpselt tuvastada, millal kahjustus tekkida võis. Võimalik on, et seinad on kahjustunud seetõttu, et need on kaetud seestpoolt laudisega, aga on ka võimalik, et see oli nii juba enne teostatud ümberehitusi. Akna juures on kamin, mida on korduvalt uuesti ehitatud [6]. Praegune kamin on varisenud ja kaminast kukkunud telliskive on näha akna juures tehtud konstruktsiooni avamisel (Foto 15).

Foto 14. Foto ruumist 9 (autori foto)

Töö käigus uuriti, kas saviseintes on endiselt veel niiskust. Saviseintest võeti proovid niiskuse- ja soolasisalduse määramiseks. Kui savisein osutub niiskeks, siis tuleks tagada ruumides parem tuulutus ja vajadusel rajada ventilatsioon, et seinast niiskus välja kuivaks. Kui sein on juba kuiv, tuleks teha savikrohviga krohviparandusi. Tulemused on välja toodud peatükis 3.4. Parandustöid võib teostada ilma ehitusloata.

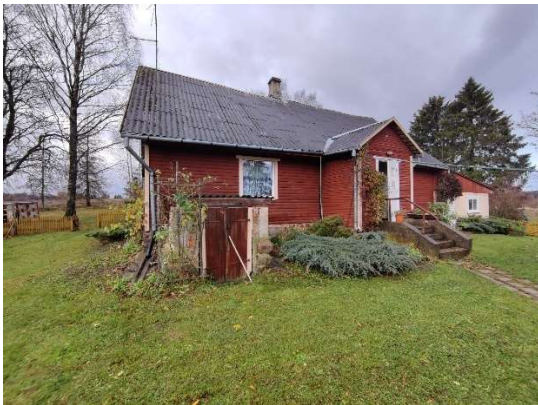
Foto 18. Vaade hoone eest (autori foto)

Pööningul sai vaatlus tehtud päeval, kus ilmastik oli kuiv. Olulisi lekkeid ja kahjustusi katusekattes ei olnud märgata. Korstna pealispind oli vaatluse hetkel kuiv, kuid korstna ümbrus katusel ei ole tihendatud. Osaliselt on kahjustunud räästalaudis, mis on põhjustatud katuse läbijooksudest ja puudulikust vihmavee äravoolu süsteemist (Foto 10, Foto 11, Foto 12). Räästalaudisel esineb seenkahjustusi. Eterniidi peale on osaliselt hakanud kasvama samblikud (Foto 18, Foto 19, Foto 29).

Seenkahjustuste osas on Kalle Pilt [13] öelnud, et tegemist ei ole enam elus seenega (Foto 11) ja on soovitanud kõrvaldada vee läbijooksud ja lasta laudisel ära kuivada ning seejärel laudis puhastada. Katusekate vajab puhastust, kuna katusel on hakanud kasvama samblikud. Soovitatav oleks katusekatet vahetada, et tagada katuse korrektne töökindlus ja likvideerida kõik lekkeid, mida ei pruugi märgata. Katusekatte vahetamine ilma ehitusloata on lubatud vaid juhul, kui katusekate asendatakse sama katusekatte materjaliga ehk uue eterniidiga.

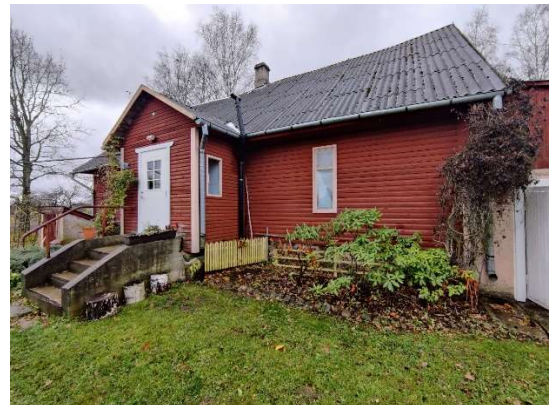
Foto 19. Vaade hoone eest (autori foto)

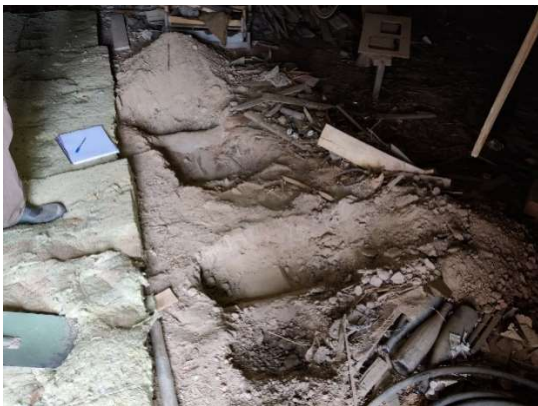
Vahelae kandevkonstruktsiooniks on puittalad. Hoonel on tüüpne muldvahelagi, kus tala külgedele on kinnitatud tala alumise pinna lähedale muldlaelatid. Muldlaelattide peale toetatakse muldlaelaudis, mis tavaliselt tehakse 25 mm paksustest laudadest [12]. Pööningul tehti konstruktsiooni avamine, kus tala ümbert puhastati lagi täiteliivast (Foto 20, Foto 21). Muldlaelauad olid 25 mm paksused ja ligikaudu 180 mm laiad. Vahelaetala

Foto 20. Vahelae talad, foto asukoha mäрге joonisel puudub (autori foto)

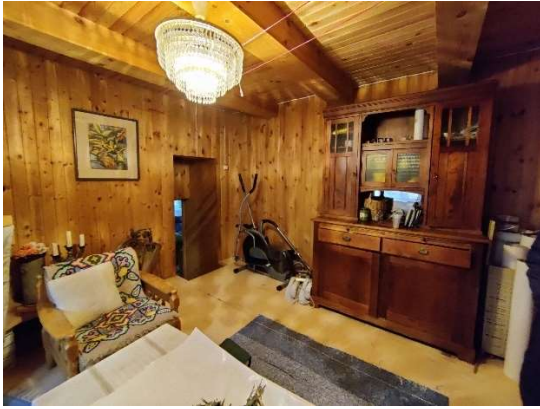
Inventariseerimisjooniste järgi on ruumides 8 ja 9 kandevkonstruktsiooniks ümarpalk, mille peale on paigaldatud puitlauad. Ruumis 8 on lagi kaetud laudisega (Foto 23) ja ruumis 9 on lagi katmata (Foto 22). Ruumis nr 9 on olnud vee läbijooks, mille tõttu on puittaladele toetuvad puitlauad ruumi nurgas kahjustunud (Foto 24). Tõenäoliselt on põhjuseks see, et katusekattes on auk, mis laseb vihmavett läbi. Kahjustus on ligikaudu samas piirkonnas, kus on väljas räästas kahjustunud. Ülejäänud ruumides on laed heas seisukorras.

Foto 23. Ruum 8 lagi on kaetud laudisega (autori foto)

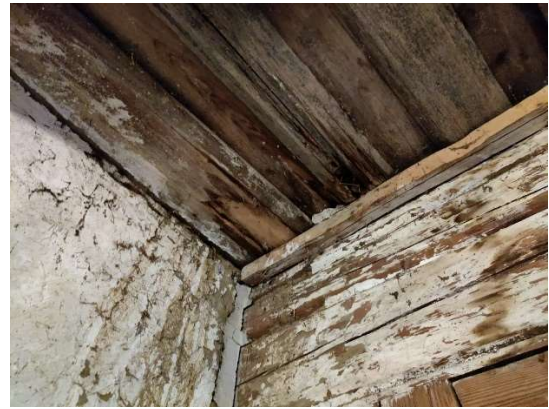
Foto 24. Ruum 9 laes on olnud vee läbijooks (autori foto)

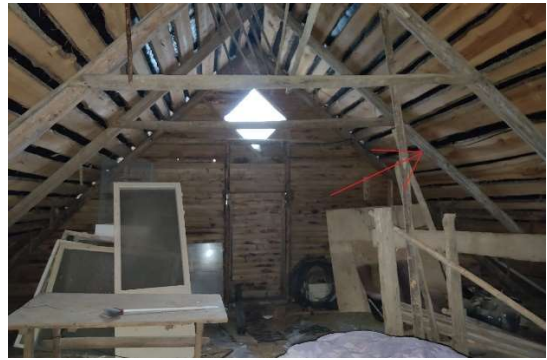
Foto 27. Väiksema läbimõõduga katusesarikas (autori foto)

Katuse kandevkonstruktsioon säilitatakse ja vajadusel tugevdatakse. Katusele eemaldada vana ruberoidikiht ja vana roovitus. Katusesarikate peale paigaldada katuse aluskate. Katusesarikate peale paigaldada 32x100 mm tuulutava vahe roovid. Selle peale paigaldatakse 200 mm sammuga katusekatte roovitus 32x100 mm. Uue katusekattena kasutada katuseplekki (nt Ruukki Classic).

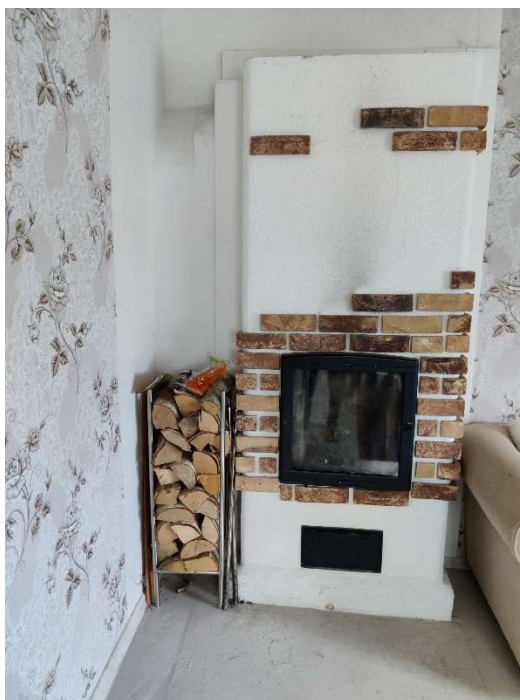
Hoone küte põhineb tahkekütteil. Köögis asub pliit, ühes toas on vana ahi ja teises toas uus kamin-ahi (Foto 32). Inventariseerimisjooniste järgi on ruumis 8 kamin, mis on lagunenu (Foto 33). Palk hoone osas on kahelõõriline korsten. Saunakompleksile on rajatud eraldi ühelõõriline korsten, kuhu on varasemalt olnud suunatud ka ruumis 8 asuv kamin. Praegusel hetkel on kamina ühendus sauna korstnaga lammutatud. Hoone põhiosas asuva korstna seisukord pööningul on hea. On näha, et korstnale on sattunud vihmavett, kuid vee või külmakahjustusi korstnal ei ole. Üksikutes kohtades on korsten kunagi pigi välja ajanud. Korstna seisukorda pööningul on näha fotodel 28 ja 30. Tõenäoliselt on korstnat pööningul kunagi korrastatud. Sama korsten näeb toas veidi kehvem välja. Korsten pole ühest küljest krohvikihiga enam kaetud. Põhjuseks on see, et varasemalt on korstna kõrval asunud suur ahi, kuid nüüd on selle asemel palju väiksem kamin-ahi. Korstna kahjustunud külge on üritatud parandada. Osad tellised on lagunenu. Köögis asuv pliit on siiani olnud kasutuses ja töökorras (Foto 34).

Foto 32. Uus rajatud kamin-ahi (autori foto)

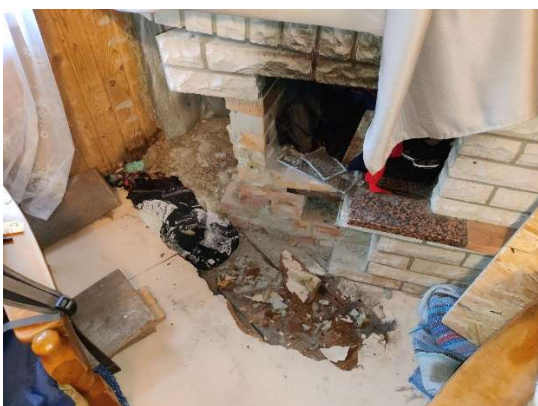
Foto 33. Ruumis 8 lagunenud kamin (autori foto)

Olemasolevas hoones on kütteseadmeteks ahjud ja pliit. Projektiga nähakse ette pliidi, ahju ja kamina lammutamine, kuna nende säilitamine ei ole otstarbekas. Alles jääb uus kamin-ahi. Hoone planeeritavaks uueks küttesüsteemiks on maasoojuspump. Maakütte kontuur paigaldatakse hoonest lõuna poole põllu serva. Torustik tuleb paigaldada vähemalt 1 m sügavusele sammuga 1 m ning hiljem täita külmumiskindla vedelikuga. Maaküttepump paigaldatakse keldrisse.

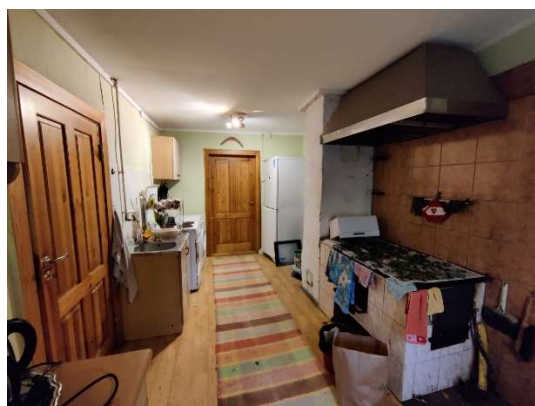
Foto 34. Foto köögist (autori foto)

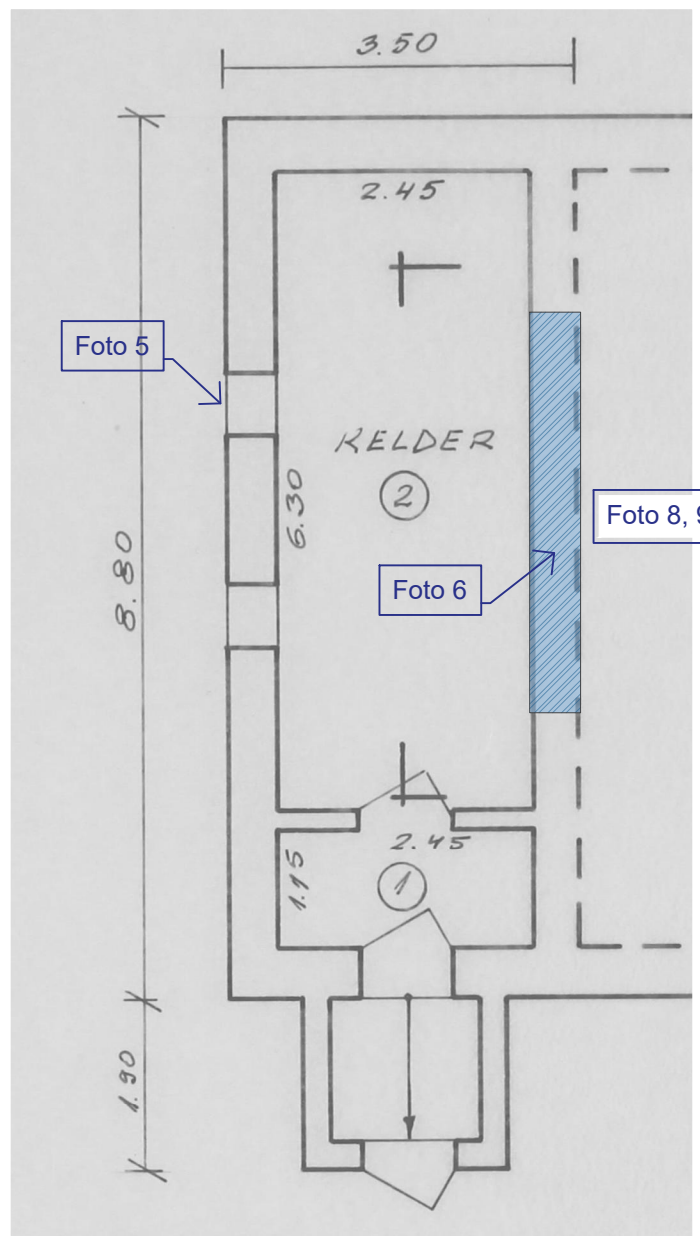
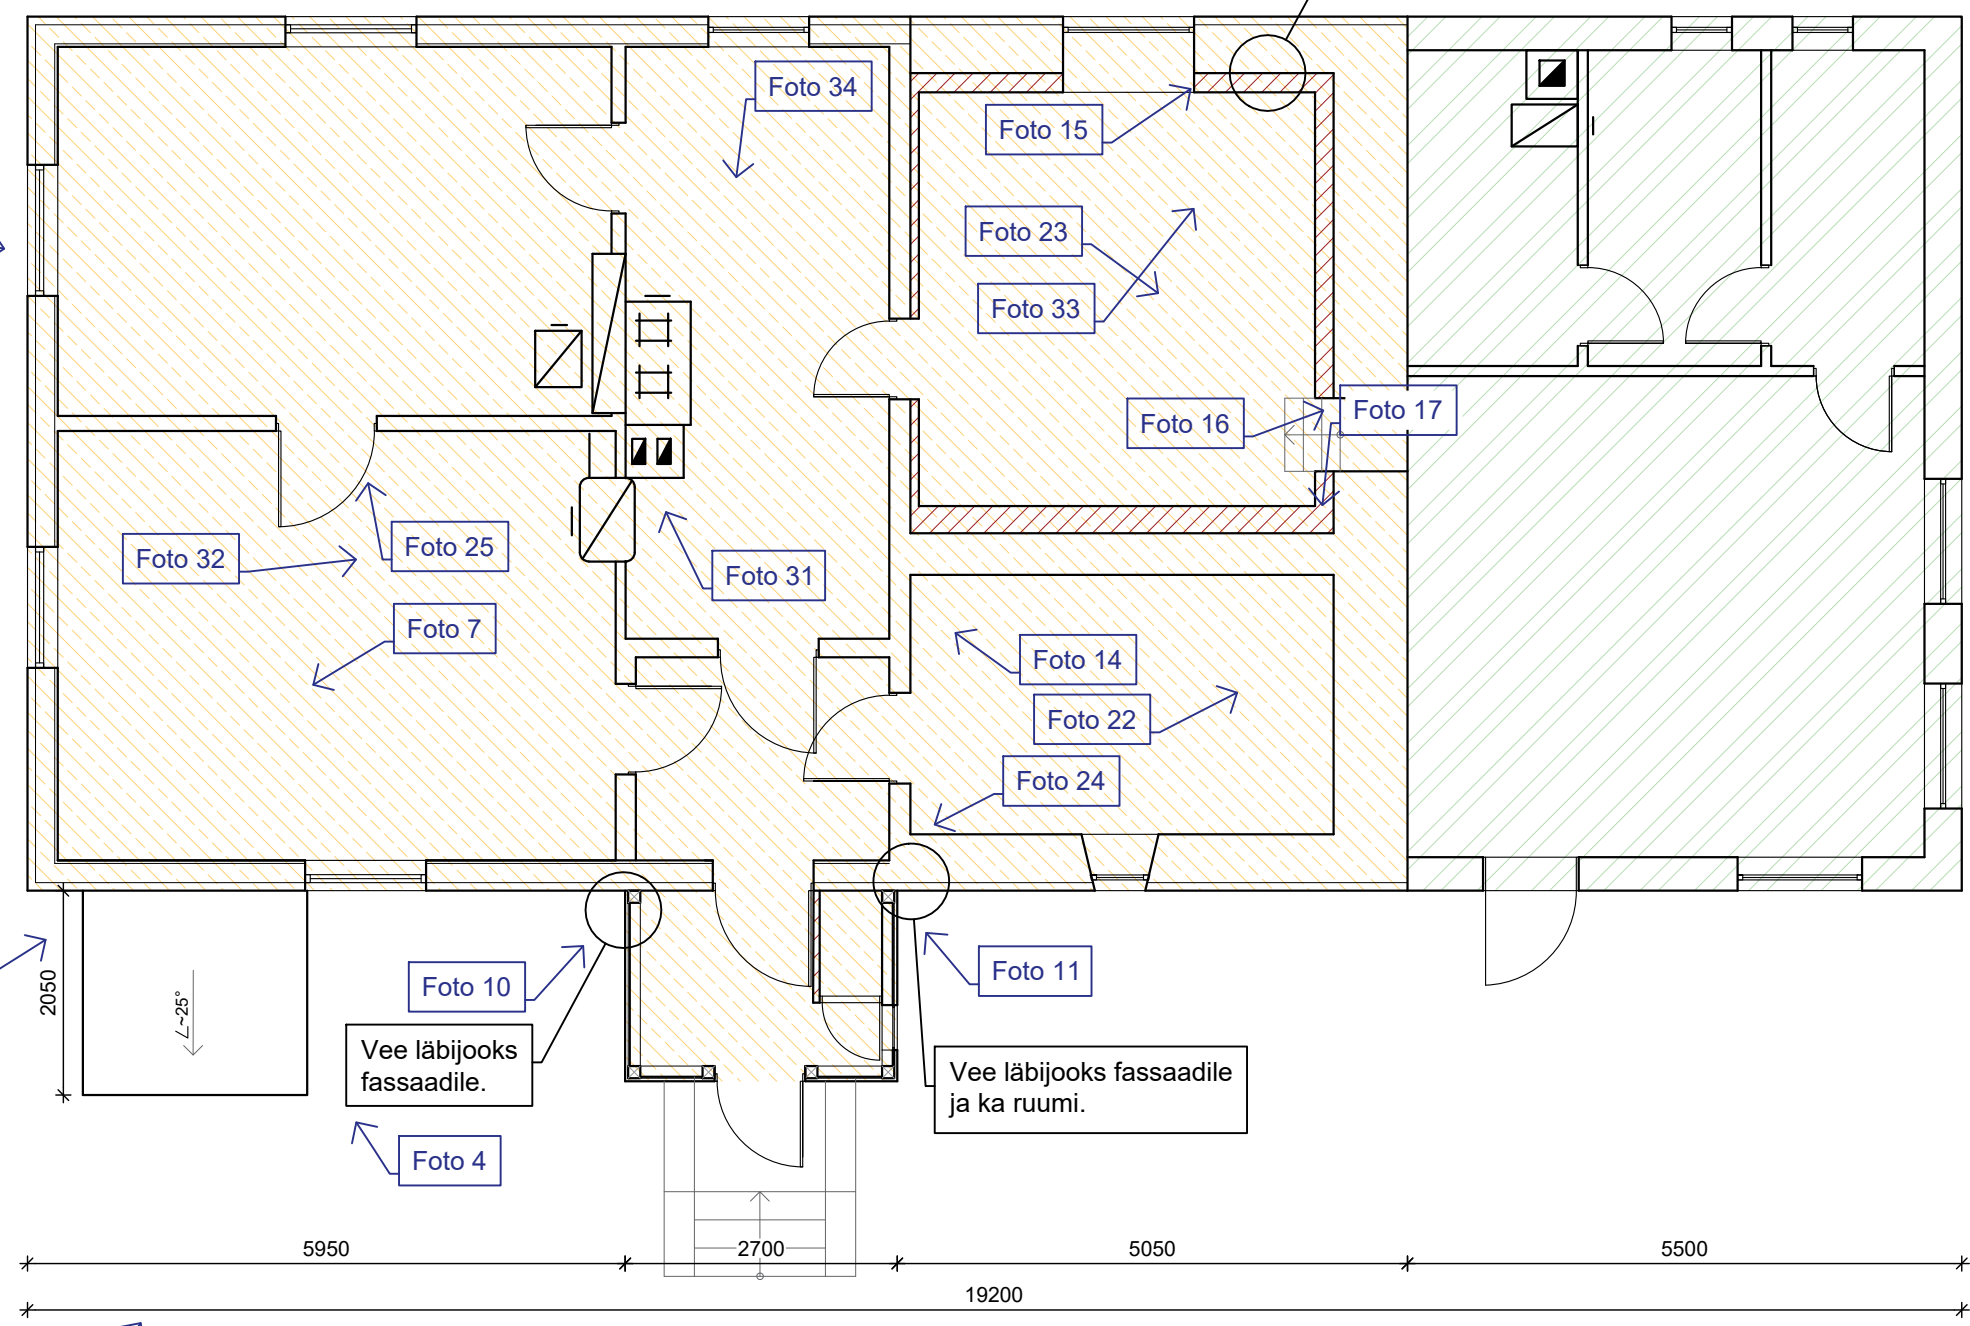
Objekti nimi ja aadress: Kruusamäe asundustalu Kruusamäe, Vedu küla, Tartu vald, Tartu maakond		Joonise pealkiri: Tehniline seisukord - Esimese korruse plaan ja keldri plaan		Joonise nr: C-01

Varisenud sein osa
-
