**TAPIKU MÕISA PEAHOONE KATUSEKORRUSE
SEISUNDI UURING JA
TUGEVDAMISKONTSEPTSIOON**

**SITUATION SURVEY OF ROOF STOREY AND CONCEPT FOR
STRUCTURAL STRENGTHENING AT TAPIKU MANOR**

Magistritöö

Tartu 2014

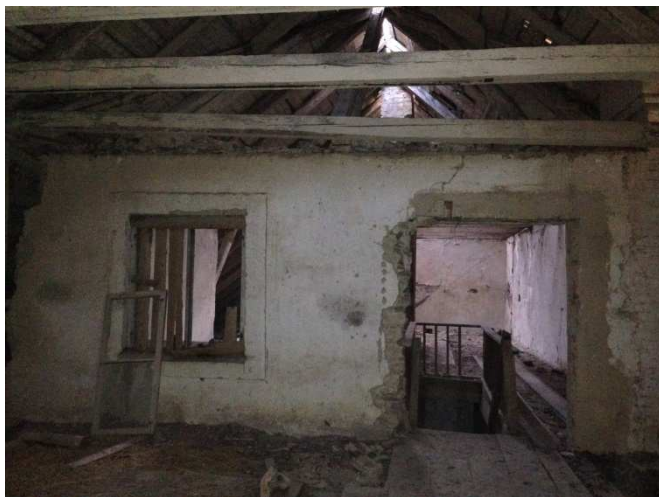
Tapiku 19. saj. keskpaigas rajatud mõisahoone oli väiksem kui see, mida tänasel päeval Tapikul näha võib. Juurdeehitus kirdepoolsesse otsa on ehitatud 20. sajandi algusaastatel. Enne seda paiknesid seal arvatavasti väikese sisehooviga abihooned, vt joonised 1.7 ja 1.8. Vana hoone otsasein on vaadeldav hoone pööningukorrusel, vt joonis 1.9. Vanema hooneosa seinad on paksemad kui uuemal osal.

Joonis 1.9. Vaade vanema hooneosa kirdepoolese otsaseinalle maja pööningul, 2014

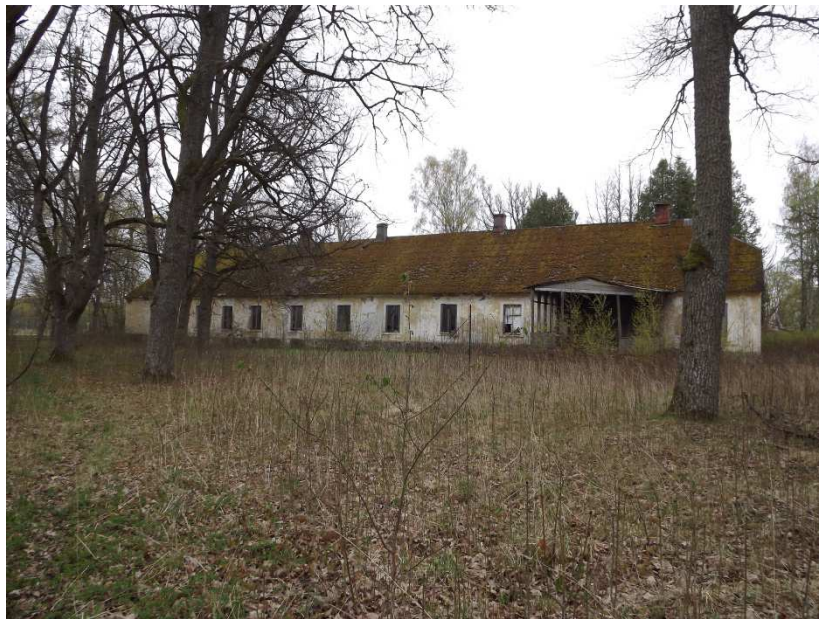
Joonis 1.11. Tapiku mõisahoone loodefassaad, 2014

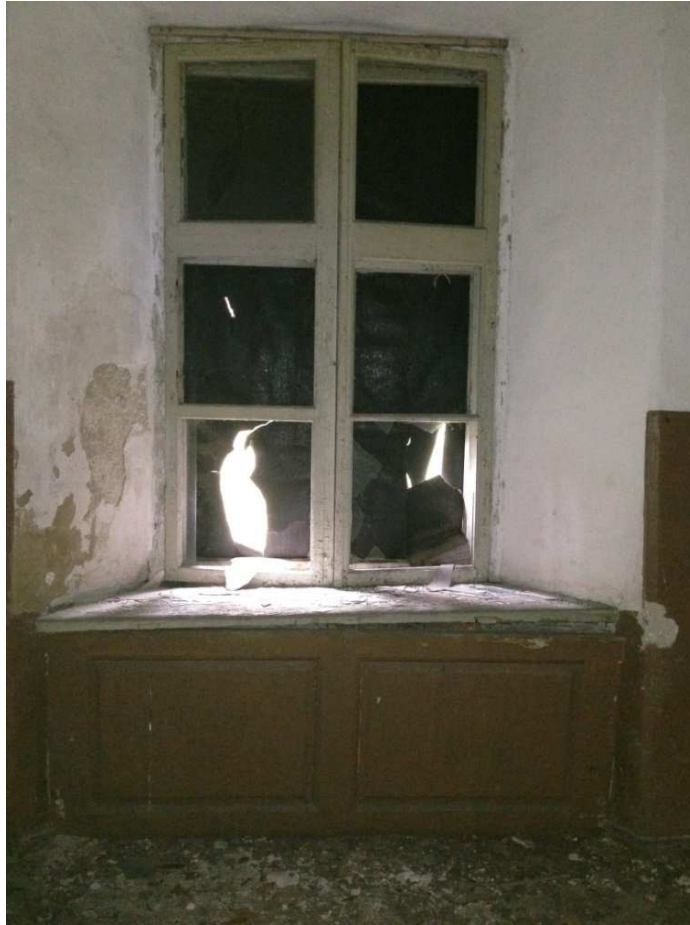
Vanema hooneosa säilinud aknad pärinevad arvatavasti 19. sajandi I poolest, kui hoone vanem osa ehitati. Vanema osa aknad on nii horisontaalse kui vertikaalse profileeritud impostiga. Sisemised aknad avanevad sisse ja välimised aknad väljapoole. Sealsete akende all on puidust tahveldised ja aknapaaled on krohvitud.

Joonis 2.7. Vanema hooneosa aken koos aknaaluse tahveldisega Ruumis 2

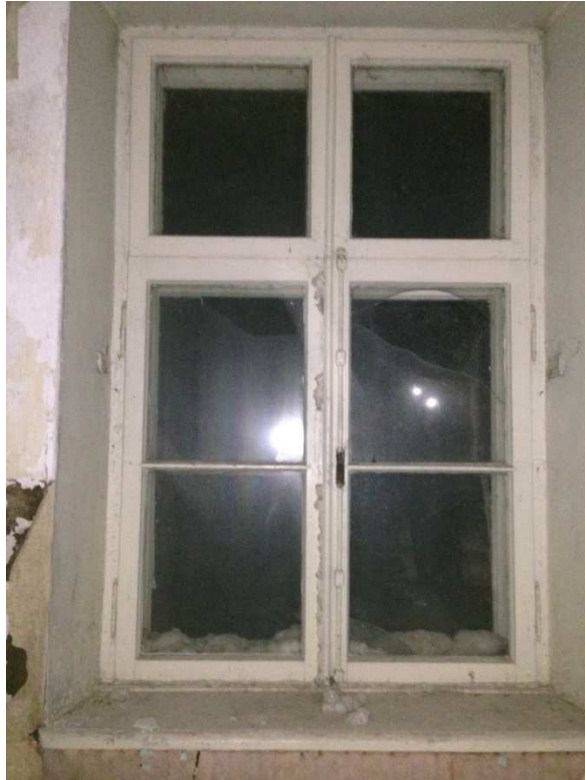
Joonis 2.8. Uuema hooneosa aken Ruumis 20

Paljudel akendel puuduvad sisemised aknad, mõnedel ka välimised aknad. Enamik aknaklaase on katki ja puitosadel esineb kahjustusi. Aknalengid on rahuldavas seisukorras. Säilinud on ka vanu kremonoone ja haake.

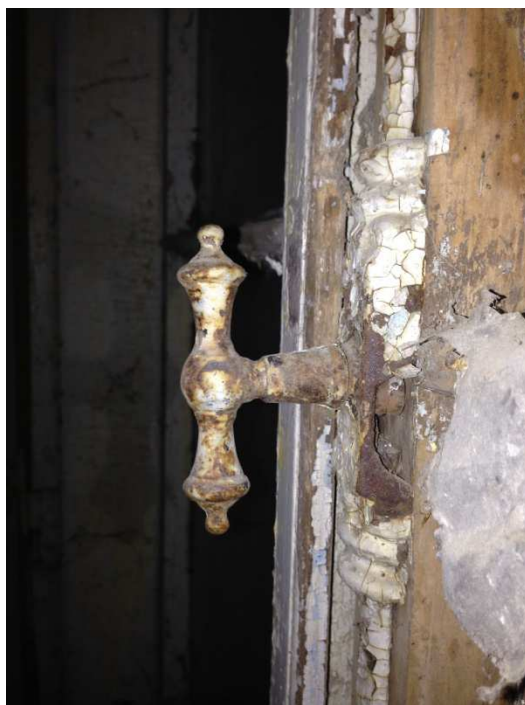
Joonis 2.9. Kremoon käepide Ruumis 11

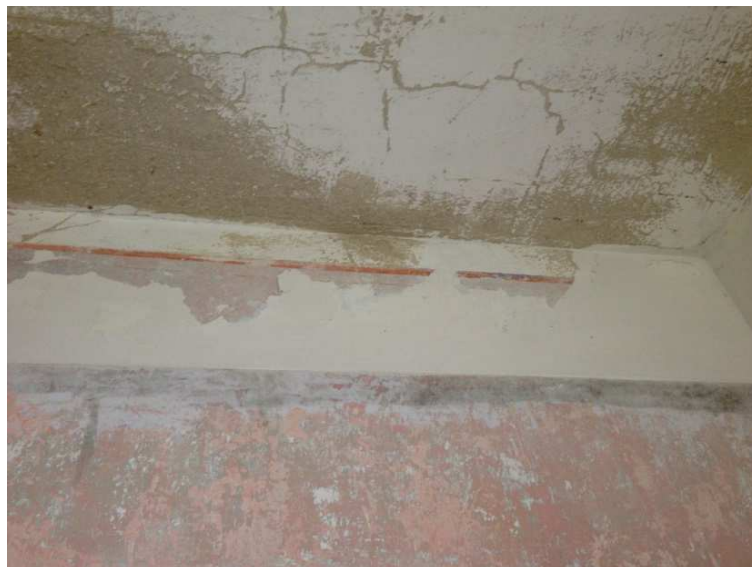
Krohvitud tellisseinad on rahuldavas seisukorras ja kaetud nõukogude ajal õlivärvidega. Ruumides 21 ja 22 on uuemate viimistluskihtide alt märgata laeäärseid maalitud jooni.

Joonis 2.16. Punased triibud seinamaalinguna Ruumi 21 lae ääres

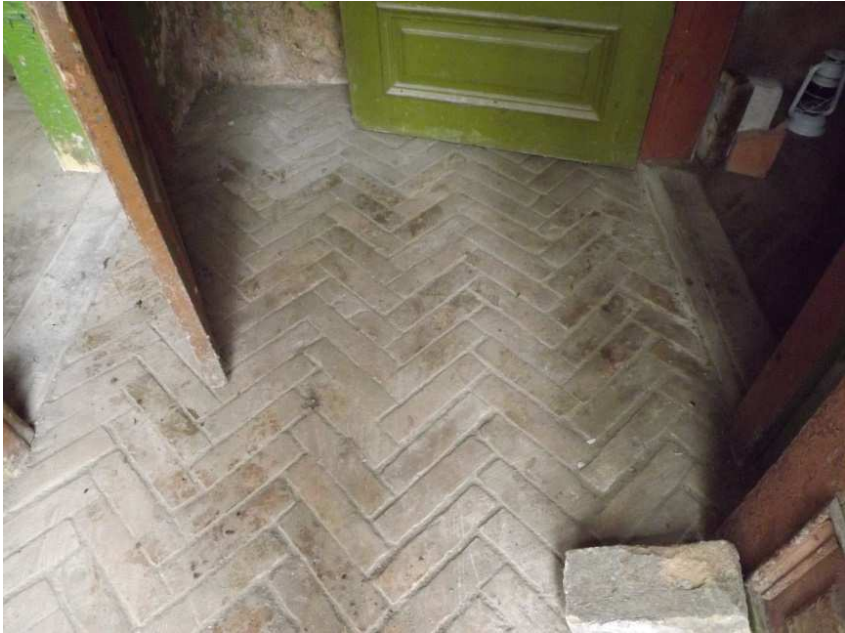
<p>Joonis 2.17. Tellispõrand Ruumis 17</p>
<p>Trepid</p>	<p>Mõisahoone vanemas osas on säilinud puidust keerdtrepp (TR3), mis viib pööningukorrusele. Osa käsipuust on puudu ja tuleks taastada originaali eeskujul. Trepp on rahuldavas seisukorras, kuid vajab restaureerimist.</p> <p>Hoone keskel asuv pööningule viiv trepp (TR1) on pärit 1920. aastate II poolest, kui majja kolis kool. Trepp on rahuldavas seisukorras.</p> <p>Keldrikorrusele viib kitsas ja järsk kivitrepp (TR2).</p>

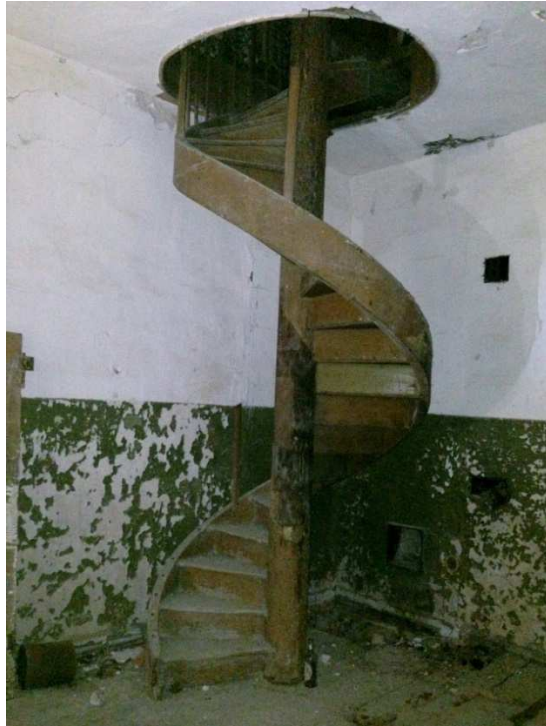
Joonis 2.18. Puidust keerdtrepp (TR3) Ruumis 5

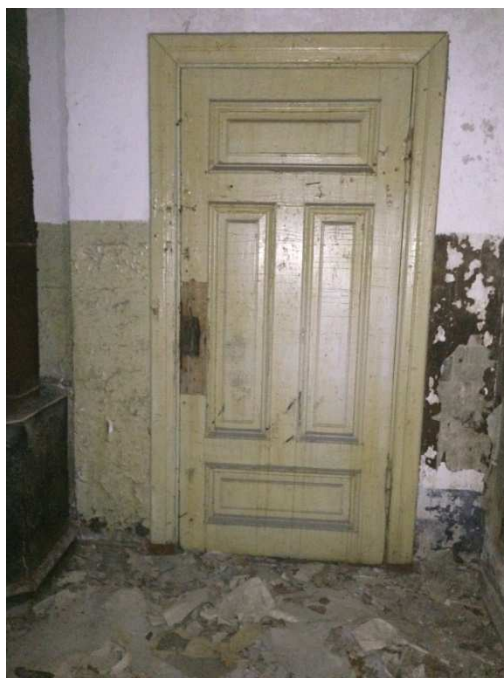
Joonis 2.19. Mõisaajast pärinev siseuks (SU13) Ruumide 10 ja 25 vahel

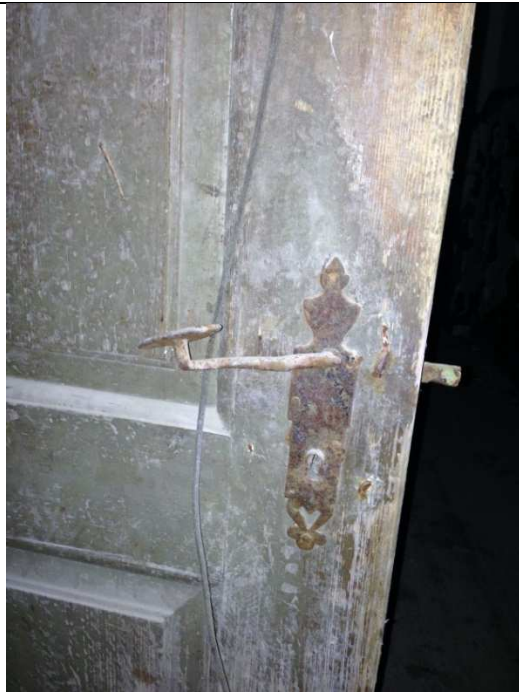
Joonis 2.20. Ruumide 24 ja 25 vahelise siseukse SU31 link ja karplukk

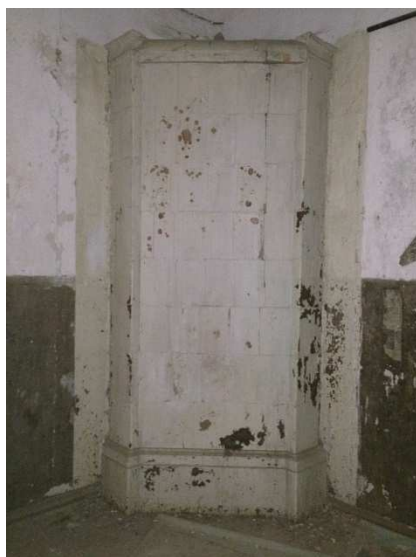
Küttekolded on amortiseerunud ja vajavad remonti. Mõisaajast on säilinud valgetest glasuorpottidest ahi (AHI 1) Ruumis 1, mis on osaliselt lõhutud ja avariilises seisus ning nurgaahi (AHI 10) Ruumis 20. Nurgaahjud Ruumis 2 (AHI 2 ja AHI 4) on asendatud metallkestaga ahjudega, kunagine mõisa saali nurgaahi AHI 3 on asendatud lihtsa pottahjuga. Ruumis 10 paiknev metallkestaga ahi (AHI 8) pärineb ilmselt 1950. aastatest. Nõukogude perioodil on lisatud lihtpottahjusid ja metallkestaga ahjusid.

Joonis 2.21. Valgetest glasuorpottidest ahi (AHI 10) Ruumis 20

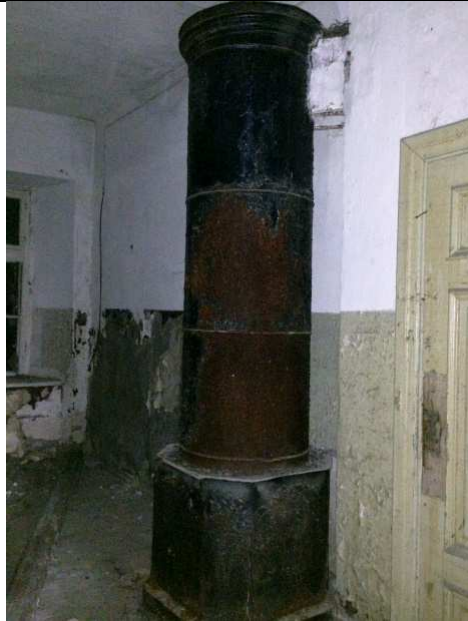
Joonis 2.22. Raudahi (AHI 8) Ruumis 10

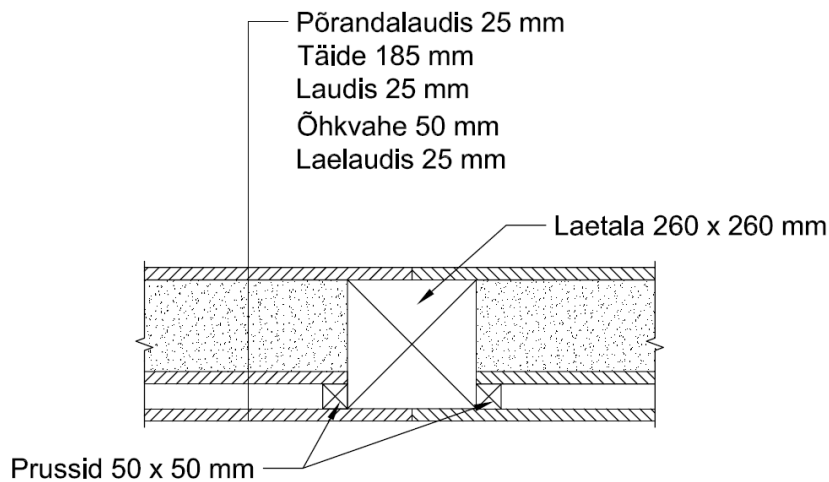
Joonis 3.15. Olemasoleva vahelae lõige

Laetalale mõjuvad toolvärgi postilt tulev koormus, kasuskoormus eluruumide jaoks ($q_k = 2 \text{ kN/m}^2$) ja vahelaie omakaal. Seda kõike ei suuda olemasolev tala tänapäevaste normide järgi vastu võtta.

Et lahendada olukord, oleks üheks võimaluseks jaotada koormus ühtlaselt kõigile laetaladele, lisades iga sarika alla toolvärgi kohale postid ning tugevdades laetalasid. Teine võimalus on suunata postidelt tulev koormus laetaladelt ära alumise korruse vaheseintele piki hoonet postide kõrval paikneva tala abil. Mõlema variandi puhul tuleks eemaldada ka lael olev muldtäide ja asendada see kergemaga.

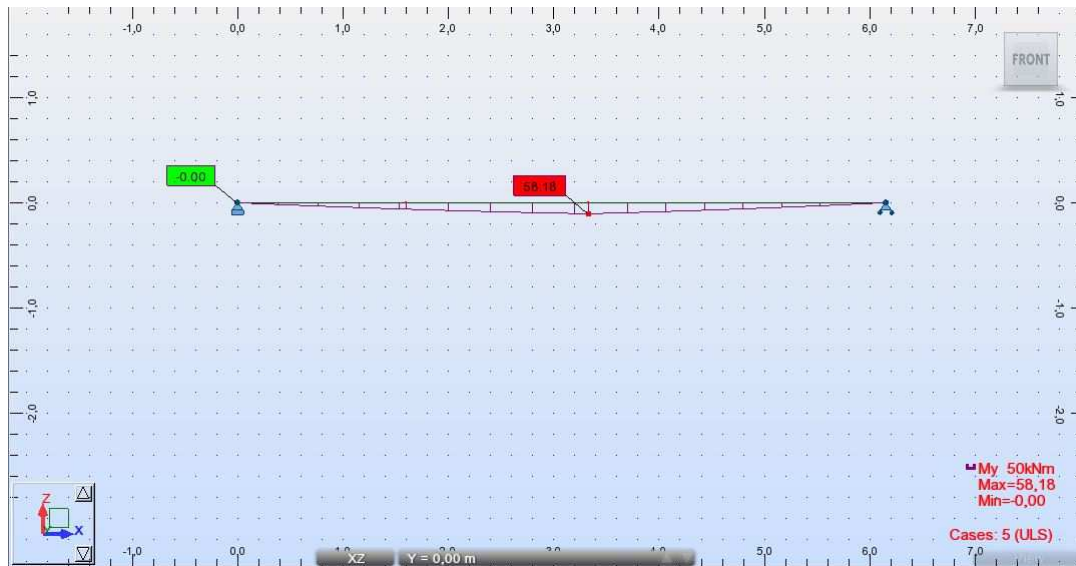
Joonis 3.16. Laetala maksimaalne paindemoment kandepiirreisisundis

$$\frac{14,73}{14,77} \approx 1$$

Kuna kõigi talade loodepoolsed otsad on mädanikukahjustusega, siis lõigatakse need otsad vajalikus ulatuses ära. Kui eemaldatav osa on kuni 0,6 meetrit toest, siis olemasolevat tala jätkama ei pea ja seinale jäävad toetama kaks tugevdustala. Talade otsad peavad vastu võtma vaid põikjõu.

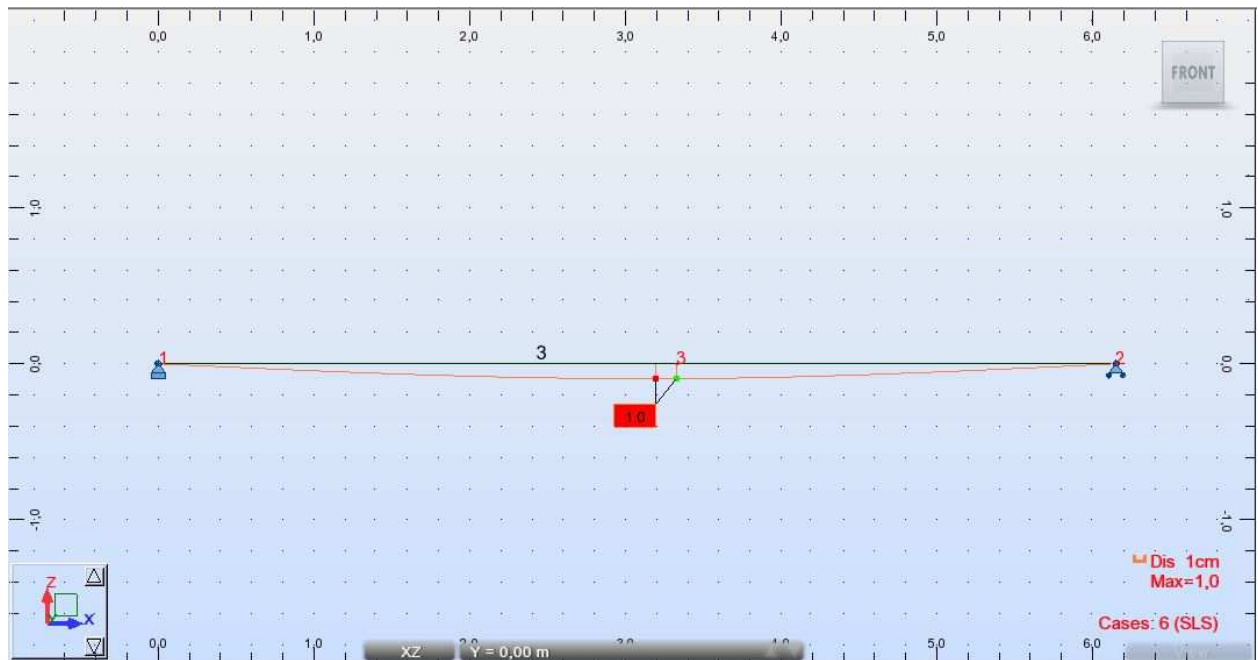
Joonis 3.18. Tugevdatud tala läbipaine

Jooniselt 3.16 järeldub, et tugevdatud tala läbipaine on 1 cm. See mahub lubatud läbipainde piiresse.

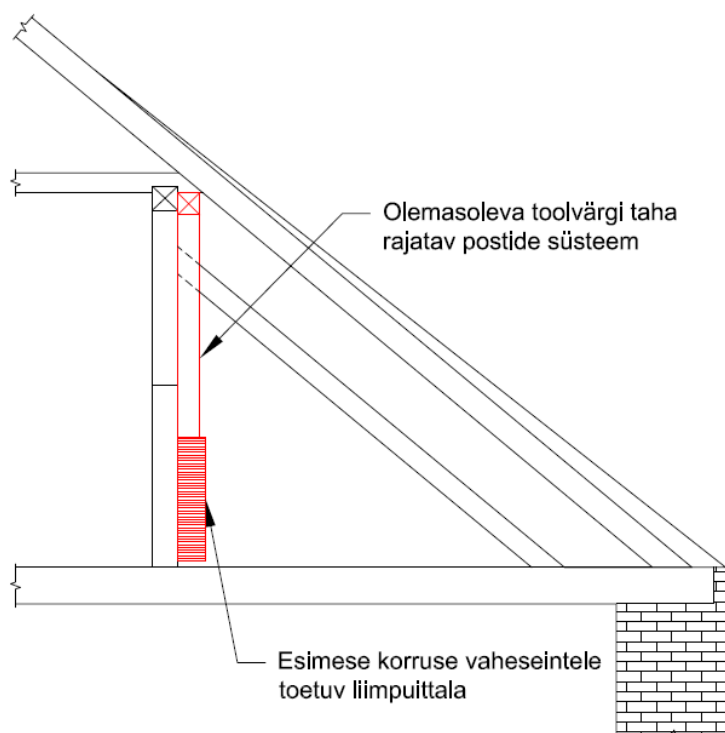
Joonis 3.20. Katuse koormuse suunamine rajatava tugisüsteemi kaudu vaheseintele

Teist varianti sobib kasutada vanema hooneosa kagupoolsel küljel, kuhu planeeritakse pikk koridor, kust pääseb loodeküljele rajatavatesse ruumidesse. Olemasoleva toolvärgi taha sarikate alla on võimalik rajada uus postide süsteem, mis toetuks olemasolevate vahelaetaladega risti paigutatavale liimpuittalale. Liimpuittala omakorda toetuks esimese korruse vaheseintele. Toolvärgi tala lisatugevdamist ei vajaks, kuid vahelaelt tuleks eemaldada muldtäide ja asendada kergemaga. Selle variandi puhul jääksid olemasolev toolvärk ja vahelaetalad koormamata ning vahelaetalasid tugevdama ei peaks. Rajatav tugisüsteem on võimalik peita planeeritava koridori seina taha ja vana toolvärki saab soovi korral eksponeerida.

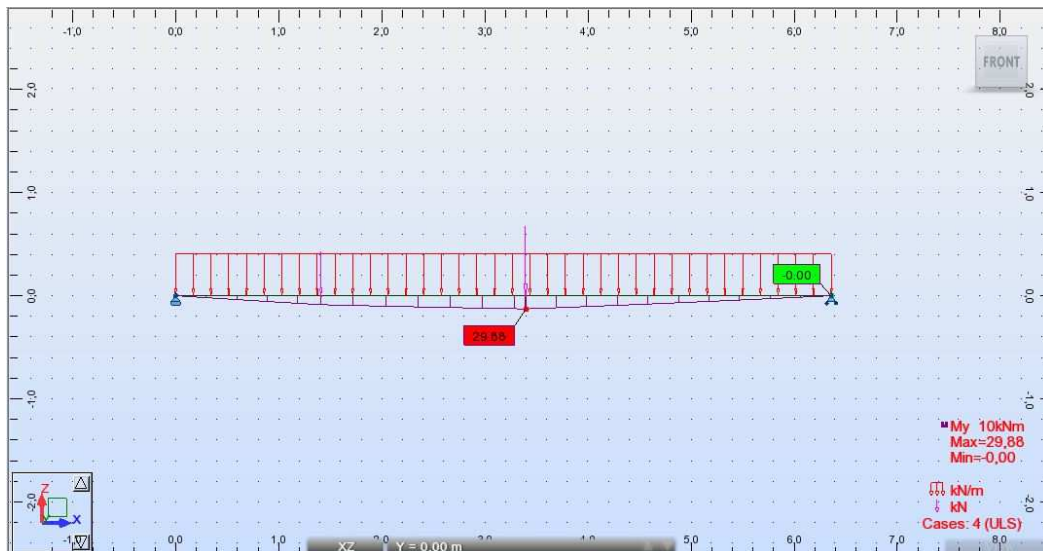
Joonis 3.23. Uuema hooneosa diagonaaltoega raami laetala maksimaalne paindemoment

Laetala ristlõike mõõtmed on 200 x 260 mm.

Kaasaegsete normide järgi ei kannu laetala postilt tulevat koormust ja vahelaet omakaalukoormust. Kui vahelaelt täide eemaldada ja asendada klaasvillaga ning toestada kõik sarikad diagonaaltugedega, siis ei peaks olemasolevat tala tugevdama. Asendamist vajaksid vaid talade pehkinud kohad.
