TALLINNA TEHNIKAÜLIKOOL

LÕUENDIMATERJALIDE VALIDEERIMINE
Magistritöö

Tiia PLAMUS

27 canvas paintings from the years 1920 – 1940 from the collection of Art Museum of Estonia were analysed. At first canvas painting characteristics and macroscopic damage were examined visually following with survey by using different instruments (microscopy, measuring instruments etc). All the paintings were photographed, photos were taken from the front and the back of the painting and from the exact region from the back where the fibre sample for SEM analyses was taken. The canvas sample pieces, cut from the (damaged) edges, were also photographed. For the identification of the textile fibres used in canvas, the specimens were prepared and examined using light microscopy and polarized light microscopy. The standard specimens (flax, hemp, cotton, jute) were examined as references. The fibres of canvases were identified using the scheme, which was worked out earlier. The fibre samples from the back of the canvas painting were examined using SEM (scanning electron microscope) and the damage scale was developed.

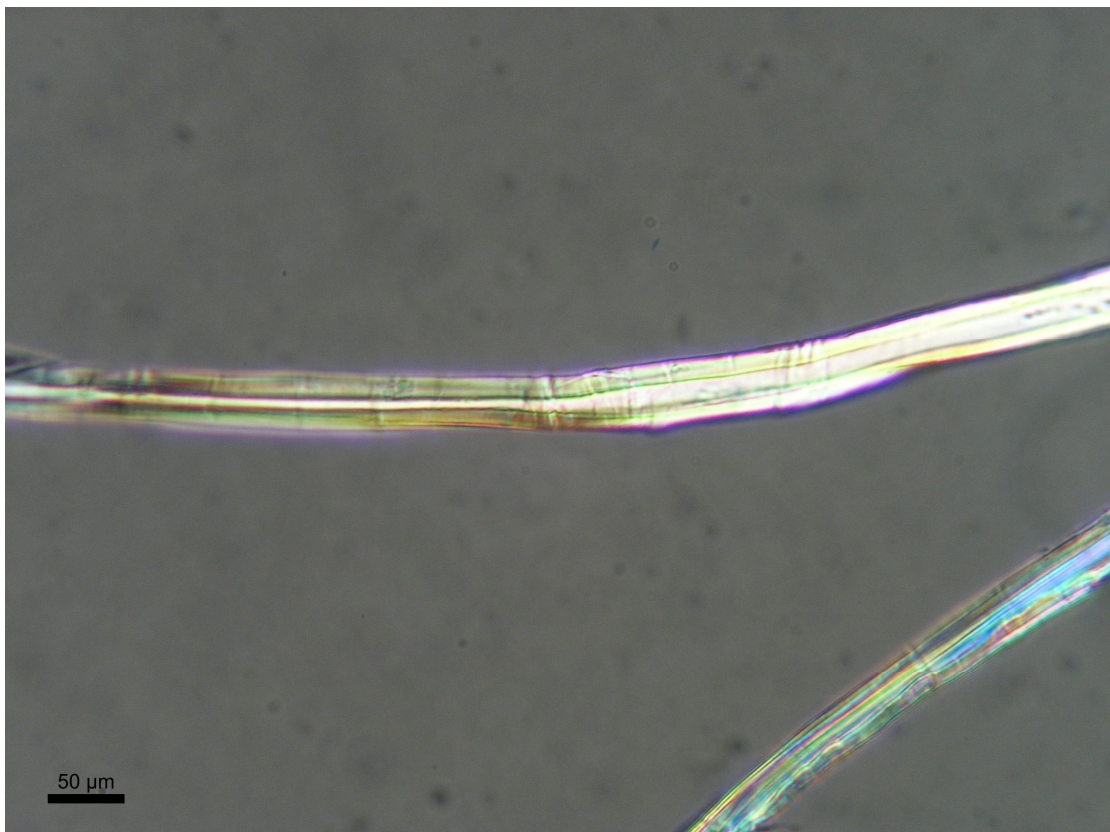
Vaatlused SEM-is: Esineb pikisuunalisi pragusid, murdunud kiudusid. Kiududel on praod ning murdekohad sõlmede asukohtades (vt lisa 3 foto 20.9 ja 20.10).

Foto 20.9. Lõuendikiu tuvastamine, maali suhtes vertikaalsuunas asetseva koelõnga kiu päritolu: kanep, PM foto
