TALLINNA TEHNIKAÜLIKOOL  
TARTU KOLLEDŽ

**Tänavate hindamine *Complete Streets* põhimõtetel.  
Uurimustöö Tartu linnas Vabaduse puiestee, Turu tänava ja  
Kalda tee näitel**

Magistritöö

2016

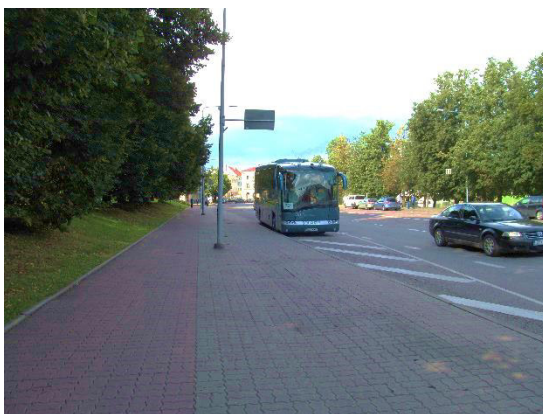
Foto 9. Kergliiklustee Vabaduse puiesteel (allikas: autori erakogu)

Tänaval on palju kohti, kus äärekivid pole alla lastud tee tasemele. See mõjutab eelkõige ratastoolis inimesi, kellele pole loodud mugavaid ja ohutuid tingimusi. Lisaks arvestades, et kõnniteed on tihti koos jalgrattateedega, segavad äärekivid ka jalgrattaga sõitjaid (Boston Transportation Department, 2013, lk 160). Näiteks Raekoja platsi ja Riia maantee vahel on väga hea kergliiklustee (Foto 9), kuid Kaubamaja parkla sissesõidul olev kõrge äärekivi takistab ühtlast liikumist. Lisaks pole Vabaduse puiesteel mitte ühtegi kohta, kus teeületuskoha ette oleksid paigutatud nägemispuuetega inimestele mõeldud reljeefsed teekattemärgised. Teekattemärgised aitavad tajuda eesolevat ületuskohta (Federal Highway Administration, 2015). Selle probleemi olulisust tõstab esile eriti asjaolu, et Vabaduse puiestee ja Laia tänava nurgal paikneb nägemispuudega lastele mõeldud kool. See-eest on Vabaduse puiesteel pea kõik ülekäigurajad foorjuhitavad ning valdavalt on foorid audiosignaaliga, mis aitavad nägemispuudega inimestel foori signaalist aru saada (Boston Transportation Department, 2013, lk 193). Lisaks audiosignaalile on Raekoja platsi ja Kaarsilla vahelisel alal oleval fooril ka taimer (Foto 10). Selline lahendus ennetab suures osas tee ületamist punase fooritule ajal (NACTO, Urban Street Design Guide, 2013, lk 111).

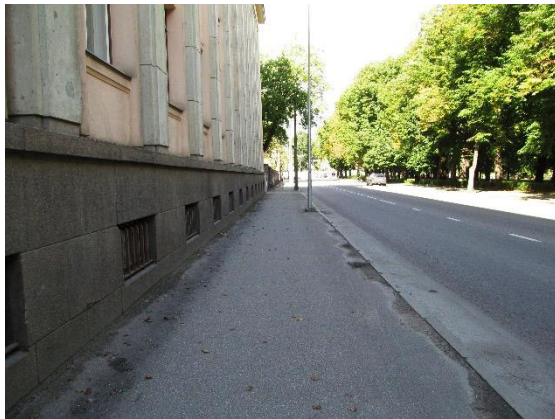
Foto 11. Valgustuspostid kõnniteel ja haridusministeeriumi hoone (allikas: autori erakogu)

Vabaduse puiesteel on probleeme kõnniteel ja kergliiklusteel üksikute takistuste esinemisega (Foto 11). See probleem on kindlasti seotud ka asjaoluga, et valdavas osas tänavast puudub puhverala kõnnitee/kergliiklustee ja sõidutee vahel. Just puhverala funktsiooniks on lisaks ohutusele olla see koht, kuhu on paigutatud erinevad väikevormid, valgustus- ja liiklusmärkide postid ja muud objektid, mis segavad jalakäijate ja jalgratturite liiklemist (Boston Transportation Department, 2013, lk 21; Chicago Department of Transportation, 2013, lk 90; New York City Department of Transportation, 2015, lk 72)

Vabaduse puiesteel puuduvad valdavalt ka puhveralad kõnnitee ja hoonete vahel. Kuigi valdav osa Vabaduse puiesteest on ääristatud parkidega ning seal pole puhverala vajalik (Federal Highway Administration, 2015), paiknevad mõned tänaval olevad hooned liialt kõnnitee/kergliiklustee ääres. Kuna antud hoonetel puuduvad otseselt kõnnitee/kergliiklustee poole avanevad uksed või aknad, samuti puuduvad väljaulatuvad elemendid, ei ole need takistuseks (Chicago Department of Transportation, 2013, lk 90). Kuigi seda ei saa lihtsalt muuta, tasub siiski mainimist, et probleemiks on hoonete igav olemus, eriti esimese korruse osas (Adams, et al., 2009, lk 45). Kui näiteks nägemispuudega inimeste kooli hoone on veel huvitava faassaadiga, siis sellele järgnev müür on üksluine, ning tänava suhtes visuaalselt suletud. Haridusministeeriumi hoone on aga nii suurte proportsioonidega, et tänaval kõndiv inimene isegi ei ulatu selle esimese korruse akendeni (Foto 11). Samamoodi on tänavale suletud Kaubamaja hoone fassaad. Sellised üksluised aiad ning hooned,

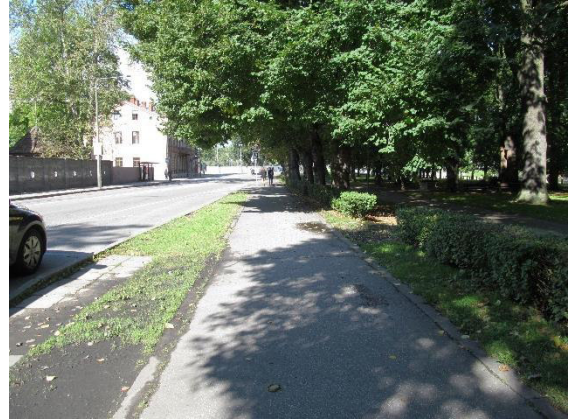
Foto 12. Pargi ääres asuv kergliiklustee (allikas: autori erakogu)

Seevastu Vabaduse puiestee need alad, kus asuvad pargid ja on haljastust, on esteetilised ning inimestele meeldivad (Federal Highway Administration, 2015) (Jacobs A. B., 1993, lk 293). Tänu tänava ääres asuvatele parkidele on Vabaduse puiesteel väga palju haljastust (Foto 12). Samuti on rohkelt haljastust ka neis tänava osades, kus parke pole. Kuigi Vabaduse puiesteel kõnnitee/kergliiklustee ääres otseselt kuskil istumisvõimalusi pole, siis tänu parkidele ning promenaadile, on seal mitmeid pinke. Pinkide olemasolu annab tänaval liiklejatele puhkamise võimalusi, kuid loob ka parema sotsialiseerumise keskkonna (Jacobs A. B., 1993, lk 300).

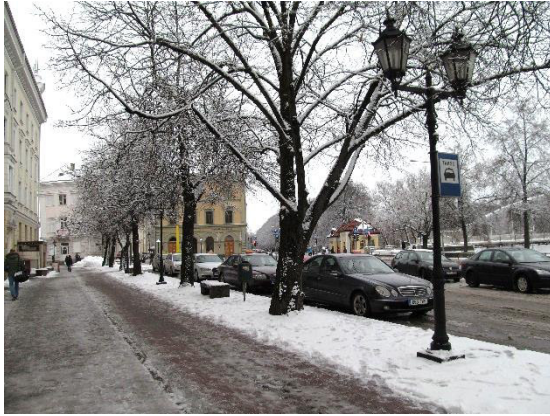
Foto 13. Inimmõõtmeline valgustus (allikas: autori erakogu)

Et tänavaruum oleks inimsõbralikum ja ohutum, peab see olema valgustatud. (Federal Highway Administration, 2015) Vabaduse puiestee Raekoja platsi ja Riia maantee vahelises osas on sõidutee korralikult mõlemalt poolt teed valgustatud. Samuti on eraldi valgustus olemas ka kergliiklusteel. Seejuures on kergliiklustee valgustatud samasuguste kõrgete valgustuspostidega nagu sõiduteegi (Foto 14), küll aga soovitatakse kõnni- ja kergliiklusteedele paigaldada inimõõtmelisi valgusteid (Complete Streets Steering Committee, 2010, lk 41; North Carolina Department of Transportation, 2012, lk 44). Vabaduse puiesteel paiknevad sellised valgustid Raekoja platsi ning Poe tänava vahel (Foto 13), samuti promenaadil ning Laia tänava ja Kaarsilla vahel olevas pargis. Vabaduse puiestee Raekoja platsi ja Laia tänava lõigul on mõlemal pool teed ainult sõidutee valgustus, ning seegi ainult ühepoolne olles pooles ulatuses ühel pool teed ja pooles ulatuses teisel pool teed. Kui selline lahendus suudab valgustada sõidutee osa ära, siis kõnniteele/kergliiklusteele teisel poole teed asetsevast valgustist valgus hästi ei jõua. Seda veel eriti siis, kui kergliiklustee ääres on puude võrad.

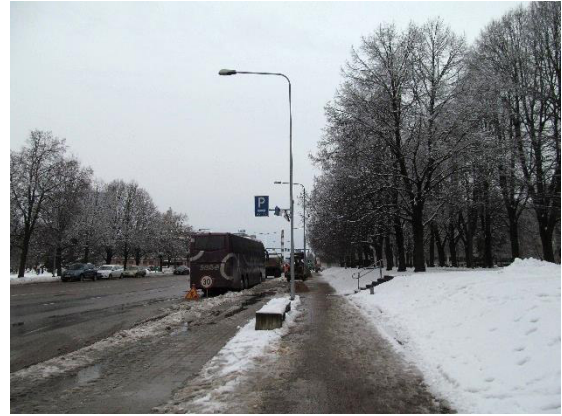
Foto 14. Kõrged valgustid (allikas: autori erakogu)

Sarnaselt Vabaduse puiesteele puudub Turu tänaval valdavas osas eraldi kergliiklustee/kõnnitee valgustus. Riia mnt ja Sadama tänava vahel on küll kergliiklusteele suunatud eraldi valgustid, kuid tegemist on kõrgete valgustitega. Parema tänavaruumi loomiseks peaksid aga valgustid olema inimhõõtmelised (Complete Streets Steering Committee, 2010, lk 41). Nendes Turu tänava osades, kus valgustid paiknevad kõnnitee/kergliiklustee taga, on kõnniteed/kergliiklusteed hästi valgustatud. Neil lõikudel, kus valgustid on kõnnitee/kergliiklustee ja sõidutee vahelisel puhveralal (Foto 19), oleneb kõnnitee/kergliiklustee langeva valguse hulk puhverala laiusel. Kuigi see ei ole parim lahendus, on enamik juhtudel ka sõidutee valgustitest tulenev valgus piisav, et kõnniteed oleksid valgustatud.

- Äärekivid lasta alla sõidutee tasemele ning lisada reljeefsed teekattemärgised
- Lisada Laia tänava ja Raekoja platsi jõest eemal asuvale lõigule jalgrattatee
- Lisada ülekäigurajad üle Vabaduse puiestee Gildi ja Munga tänava suunas
- Paigaldada kõigile fooridele audiosignaalid
- Paigaldada tänava äärde pinke
- Lisada tänava äärde inimõõtmeline valgustus lõikudele, kus tänavavalgustus puudub

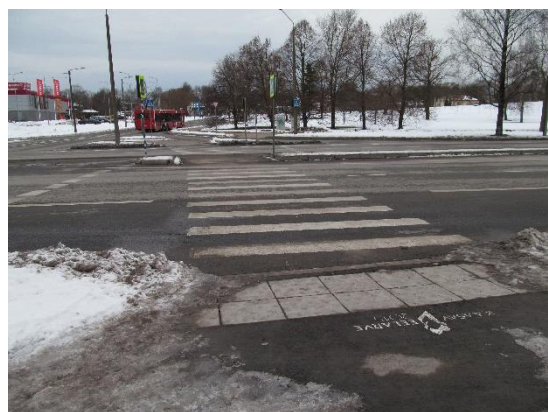
Kõnniteel peab teekate olema hea kogu tänava ulatuses (Gehl, 2010), Turu tänaval hindamine aga näitab, et mida kaugemal kesklinnast, seda halvemaks teekate muutub (Foto 15). Kuigi jalgrattateed peaksid olema linnaruumis pidevad (Boston Transportation Department, 2013, lk 127), siis Turu tänaval kesklinnast tulles lõpeb jõepoolsel teepoolel jalgrattatee ära alates Väike-Turu tänavast, ning jõest eemal asuval teepoolel alates Tehase tänavast. Samuti on Turu tänaval puudulikud alla lastud äärekivid (Foto 15). Paljudel ristmikel ja sissesõitudel on äärekivid alla lastud korralikult sõidutee tasemele, kuid paljudes kohtades on äärekivid võrreldes sõiduteega ikkagi liiga kõrged. Selle tulemusena on raskendatud eelkõige ratastoolis inimeste ja lapsevankriga inimeste liikumine (Boston Transportation Department, 2013, lk 160; San Francisco Planning Department, 2010, lk 121). Samuti esines tänaval olukordi, kus olid liiga järsud kalded, mistõttu isegi madala äärekivi korral on need liiklejatele takistuseks. Liiga järsul kaldel võib näiteks kaduda kontroll ratastooli üle (Federal Highway Administration, 2015). Enamikel ristmikel on puudu ka nägemispuudega inimestele vajalikud teekattemärgised, mis on vajalikud teeületuskoha tajumiseks (Federal Highway Administration, 2015). Küll aga võib ühe hea näitena tuua Turu tänava ületuskohta Sõpruse sillale pealesõidu juures, kus jõepoolsel tänavaosal on kaasava eelarve raames rajatud korralik kaldtee, kus äärekivi on sõiduteega samal tasandil ning on olemas reljeefne teekattemärgistus (Foto 16).

Foto 16. Kaasava eelarve raames rajatud üleminek sõiduteele (allikas: autori erakogu)

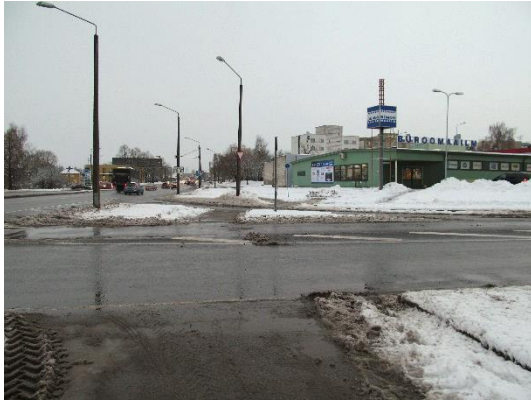
Turu tänaval on palju ristumisi väiksemate kitsaste tänavatega, kus puuduvad ülekäigurajad. Ka NACTO linnatänavate kujundamise juhendi järgi pole ülekäigurajad vajalikud tänavatel, mis pole laiad, mida kasutab vähe autosid ning kus on madal kiiruse piirang (alla 30 km/h). Sellegipoolest tuleb alati lähtuda olemasolevast olukorrast. (Urban Street Design Guide, 2013, lk 110) Kuigi võib eeldada, et neil tänavatel on väike liiklus, ei käsitleta antud töös tänavate hindamisel liiklustihedusega seotud andmeid, siis kõik tänavad, kus ülekäigurada puudub, kaasa arvatud väikesed tänavad, said vähem punkte. Seevastu on Turu tänaval kaks ületuskohta, kus peaksid olema ületusrajad. Esimene neist on tee Sõpruse silla pealesõidule (Foto 17), kus jalakäijad peavad ületama küll ainult kaks sõidurada, kuid selles alas on kiiruse piirang üle 30 km/h. Samuti võib eeldada, et lai tee, mis viib ühele Tartu viiest autoga sõidetavast sillast, on autode poolt tihedalt kasutuses. Teine koht, kus peaks olema ülekäigurada, on Rebase tänav (Foto 18). Rebase tänaval on kaks sõidurada ning kaks pööramisrada, kuid puuduvad ohutussaared, mis teeb tee ületuskoha väga laiaks. NACTO juhendi kohaselt peab kohtades, kus tee on laiem kui kaks sõidurada, olema ülekäigurada (NACTO, Urban Street Design Guide, 2013, lk 110). Lisaks on Rebase tänava ristmikul jõepoolsel küljel üle Turu tänava poolik teeületuskoht, kus on olemas ka ohutussaared, kuid see lõpeb sõidutee keskel ära ning jõest eemal oleval küljel ületusrajale jätku pole. Kuna tegemist on nii laia ületusega ja Turu tänaval on kiiruse piirang 50 km/h, peaks seal olema ülekäigurada. Lisaks puuduvad paljudel ristumistel väikeste tänavatega teeületamise võimalused üle Turu tänava.

Foto 17. Silla pealesõidu teeületuskoht  
(allikas: autori erakogu)

- Kõnnitee alad muuta kergliiklusteeks
- Parandada kõnniteede ja kergliiklusteede teekatte kvaliteeti
- Äärekivid lasta alla sõidutee tasemele, vajalikes kohtades muuta kalded sujuvamaks ning lisada reljeefsed teekattemärgised
- Lisada silla pealesõidule ületusrada
- Lisada Rebase tänavale ületusrada
- Rebase tänava ristmikul olev poolik ületuskoht teha ületusrajaks

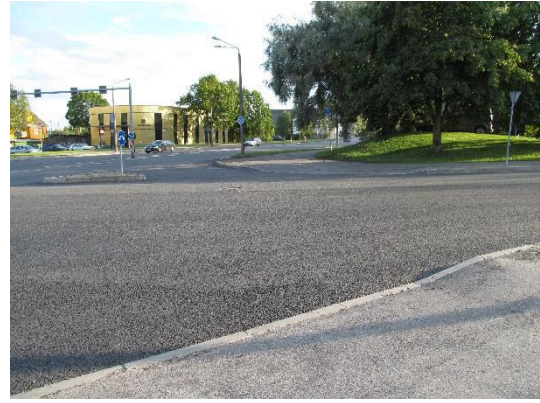
Foto 18. Rebase tänava teeületuskoht  
(allikas: autori erakogu)

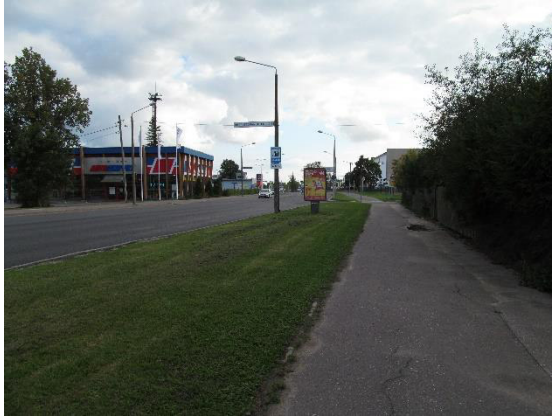
Foto 19. Puhveralal paiknevad sõidutee valgustid (allikas: autori erakogu)

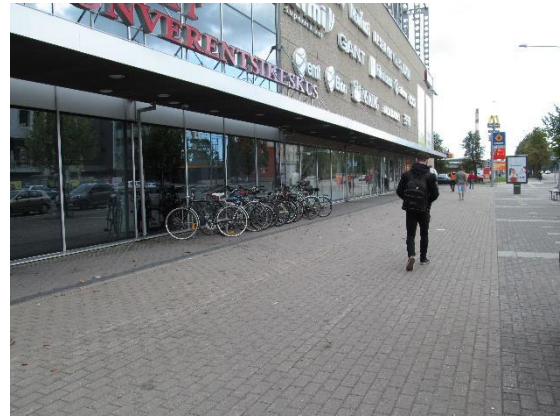
Pinkidel on tänavaruumis oluline osa, sest neid saavad tänaval liiklejad kasutada puhkamiseks (Jacobs A. B., 1993, lk 300). Turu tänaval kogu hinnatud tänava osa ulatuses tänava ääres pingid puuduvad. See-eest on Tasku keskusel hea näide varikatusest (Foto 20) (selle all saavad inimesed varju vihma eest) (Adams, et al., 2009, lk 45). Lisaks on Tasku keskuse esimesel korrusel vitriinaknad, mis loovad parema ülemineku hoonelt tänavale ning kutsuvama tänavaruumi (Gehl, 2010, lk 99). Seevastu on Turu tänaval katlamaja territooriumi hooned ja sellest üle tee paikneva aia vahel suletud ruum. Hoone esimene korrus on igav ning tänavale suletud. Ka üle tee paiknev plankaed on kõrge ja tänavale suletud, mis kokkuvõttes loob ebameeldiva tänavaruumi (Gehl, 2010).

Foto 20. Tasku keskuse varikatused (allikas: autori erakogu)

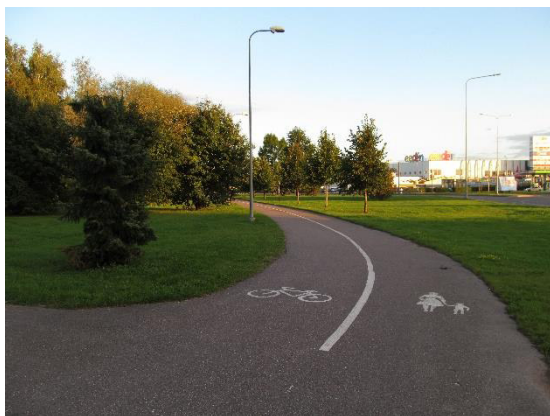
kergliiklusteed (Foto 21), siis mida kaugemale Annelinna sügavustesse minna, seda kehvemaks kergliiklustee muutub. Kõige kaugemal jõest eemal oleval lõigul on teekate eriti halb – täiesti ebatasase ning katkise asfaltiga (Foto 22). Headele kergliiklusteedele on kohane loogilisus ning sidusus (Boston Transportation Department, 2013, lk 22; Complete Streets Steering Committee, 2010, lk 41) Luha tänava ja Kaunase puiestee vahelisel jõest eemal asuval lõigul sidusus hetkeks kaob. Selline olukord võib tee kasutajad segadusse ajada, sest tänavalõigu Annelinnapoolsest osast liikudes viib kaheks hargnev kergliiklustee ühelt poolt bussipeatusesse ja tupikusse, ning teine haru, mis pole esmapilgul nii märgatav, sobib läbivaks liikluseks. Seevastu tänavalõigu Sõpruse silla poolt tulles kergliiklusteel eelnimetatud bussipeatusega korralik ühendus üldse puudub. Kergliiklusteede hea ühendus bussipeatustega on aga väga oluline, sest just needsamad inimesed, kes kasutavad kergliiklusteid, jõuavad neid mööda ühistranspordini ja sealt edasi (Complete Streets Steering Committee, 2010, lk 42; Smart Growth America, Welcome to the National Complete Streets Coalition, kuupäev puudub).

Foto 21. Hea teekattega kergliiklustee (allikas: autori erakogu)
