**SOMMA KÕRTSIHOONE KULTUURIVÄÄRTUSLIKE  
DETAILIDE INVENTEERIMINE JA INSENER-  
TEHNILISED LAHENDUSED REMONT-  
RESTAUREERIMISTÖÖDEKS**

**THE INVENTORY OF THE DETAILS OF CULTURAL VALUE AND TECHNICAL  
SOLUTIONS TO REPAIR AND RENOVATE THE SOMMA TAVERN**

Puri, A. The inventory of the details of cultural value and technical solutions to repair and renovate the Somma tavern. Master's thesis. In two volumes. Tartu 2014. 84 pages, 4 tables, 73 figures. Estonian.

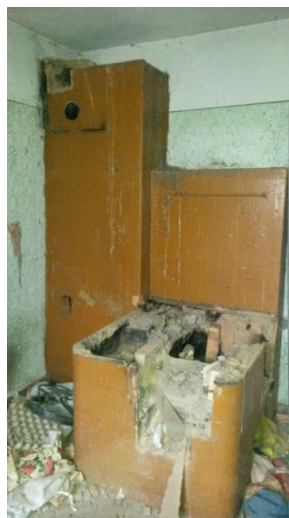
**Foto 27.** Ruumi 13 halvas seisukorras pliit.  
(Foto: autor, mai 2014)

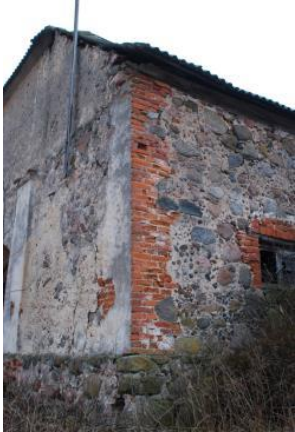
<p><b>Foto 29.</b> Kagupoolne talliossa maakivist seinä nurk. (Foto: autor, mai 2014)</p> <p>Säilitada võimalikult suures ulatuses vanem ja laiem fassaadilaudis, mille puhul on tegemist nn. tartu laudisega. Eemaldada tuleks 1970-ndatel aastatel ülevärvitud värvikiht.</p>

Hoone osa	Kultuuriväärtuslikud tarindid ja detailid
<b>Fassaad</b>	<p>Hoone puhul vajavad säilitamist selle praegused gabariidid. Gabariitide säilitamisega tagatakse kogu hoone terviklikkus. Kunagise teise talli juurdeehitamist võib hilisemas hoone kasutuse faasis kaaluda.</p> <p>Säilitamist vajavad hoone talliossa jäävad maakivist seinad, kuna need on pärit hoone algupärasest ajastust.</p>

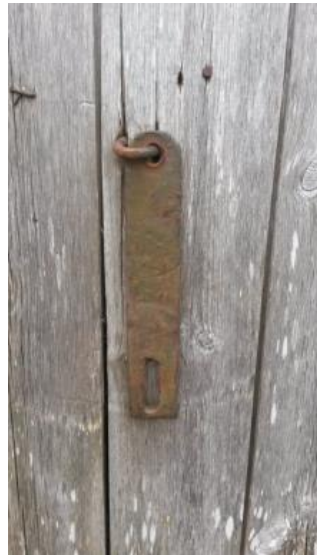
**Foto 39.** Hoone tagaküljel asuva ukse VU3 tabaluku kinnitushoob DV10. (Foto: autor, mai 2014)

Välisustel VU3 ja VU4 on säilinud algupärased sepsidetailid. Uksel VU3 on säilinud sepiostatud tabaluku kinnitushoob DV10 ja mõlemad hinged DV11 ja DV11'. Hinged on ukse külge kinnitatud sepanaeltega. Nendest on säilinud ainult mõned. Olemasolevate naelte põhjal puuduolevad sepanaelad asendada.

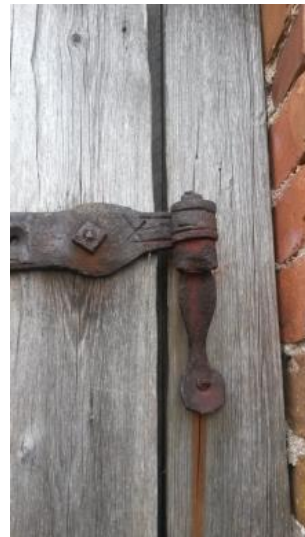
**Foto 40.** Ukse VU3 sepiostatud hinge detail DV11. (Foto: autor, mai 2014)

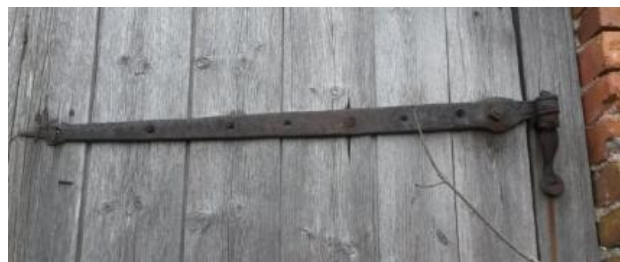
**Foto 41.** Tagafassaadi ukse VU3 sepiostatud ülemine hing DV11. (Foto: autor, mai 2014)

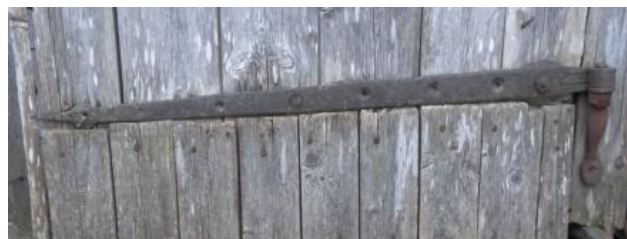
**Foto 42.** Tagafassaadi ukse VU3 sepiostatud alumine hing DV11'. (Foto: autor, mai 2014)

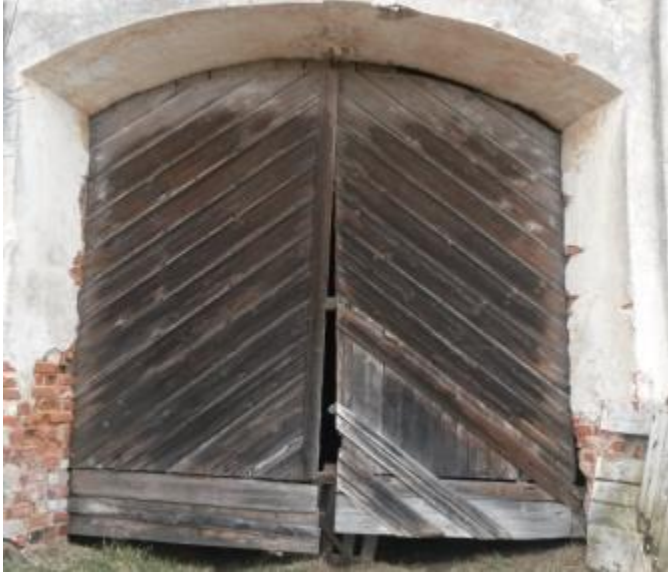
<p><b>Foto 43.</b> Lõunapoolse otsaseina tallivärav VU4. (Foto: autor, mai 2014)</p>
<p><b>Aknad</b></p>	<p>Tegemist on tiheda ruudujaotusega poolsegmentsete nn. termakendega. Neil on säilinud algupärased aknaraamid koos ruudujaotusega. Puuduolevad aknaklaasid asendada ja aknaraamid restaureerida. Klaas kinnitada raami külge aknakitiga. Põhjapoolsel aknal A5 on säilinud sepsidetail DS26, mida on täpsemalt kirjeldatud ruumi nr. 20 juures. Olemasoleva akna sepsidetaili eeskujul teha puuduolev detail ka aknale A4. (Vt. Foto 35 ja Foto 36.)</p>
<p><b>Välistrepid</b></p>	<p>Hoone verandaga DV9 ühtse terviku moodustab peatrepp DV12. Selle puidust astmed tuleb restaureerida ja säilitada. Selleks kasutada võimalikult palju originaalseid olemasolevaid puitdetailide. Trepi aluskonstruktsioon üle vaadata. Hetkeseisukord teadmata, kuna antud töö käigus konstruktsioone ei avatud.</p>

<p>Teine algupärane uks on hoone lõunapoolse otsa talli kahe poolega värav VU4. Tegemist on kalasabamustriga tallivärvatega. Sellel on säilinud algupärased väravahinged ja kinnitusdetailid (vt. täpsemalt ruumi 20 kirjelduses). Kõik kasutuskõlblikud sepsidetailid säilitada ja pärast restaureerimist taaskasutada.</p>

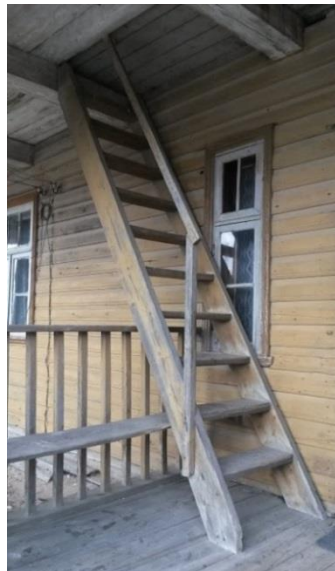
**Foto 45.** Verandale DV9 jääv pööningutrepp DV13. (Foto: autor, mai 2014)

Verandaga ühtse terviku moodustab ka pööningutrepp DV13. Selle astmed säilitada ja restaureerida kasutades ära võimalikult palju olemasolevat puitu. Vajadusel asendada võimalikult originaalile sarnase puiduga.

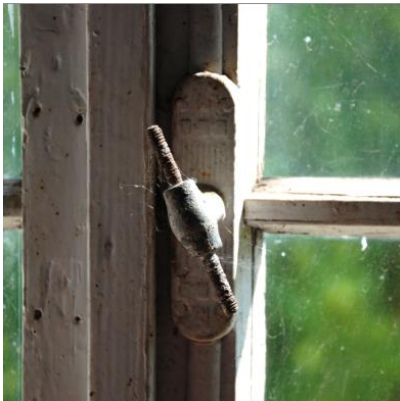
<p><b>Foto 51.</b> Akna A5 aknakremoon DS5. (Foto: autor, mai 2014)</p> </div> <div style="text-align: center;">

<p>Aknal A5 on säilinud aknakremooni metallosa DS5. Kremoon koos latt sulguritega restaureerida. Aknakremooni puuduv puitosa taastada.</p> <p>Kõrtsi kõige varasemast perioodist on pärit siseuks SU9'. Sellele viitavad ukse laiad ja paksud lauad ning lengi ülemise ääre kõrgus, mis võrreldes teiste ustega on tunduvalt madalam. Uks on ruumi 10 poolt seinaga suletud ning pole pikemat aega olnud kasutusel. Võimalusel uks restaureerida ja võtta kasutusele.</p> <div style="display: flex; justify-content: space-around; align-items: center;"> <div style="text-align: center;">

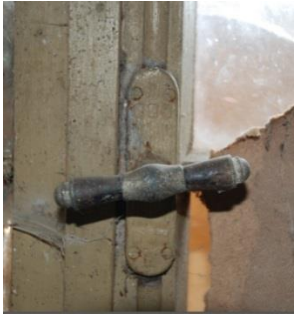
<p><b>Foto 53.</b> Akna A8 aknakremoon DS6. (Foto: autor, mai 2014)</p>
<p><b>Ruum 14</b></p>	<p>Säilinud on lai põrandalaudis ja piirdeliistud. Laudiselt ja piirdeliistudelt eemaldada värv. Põrandalauad ja piirdeliistud säilitada. Põranda alla jääv konstruktsioon vajab täiendavat uurimist. Sein ja lae krohvipinnad sondeerida.</p> <p>Kapp-sahvrite kaks ust SU18 ja SU19 ning WC uks SU17 on säilinud koos algupäraste käepidemetega DS7, DS8, DS9. Uksed koos käepidemetega restaureerida ja säilitada.</p>

<p>konstruktsioon vajab täiendavat uurimist. Sein ja lae krohvipinnad sondeerida.</p> <p>Aknal A8 on säilinud aknakremoon DS6. Kremoon koos latt sulguritega säilitada ja restaureerida.</p>

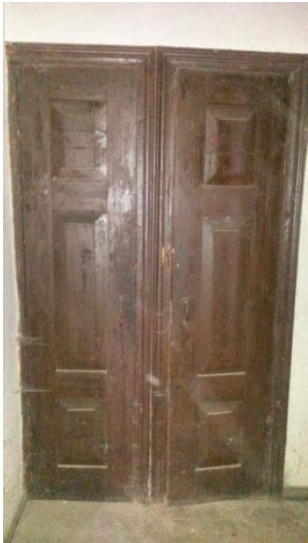
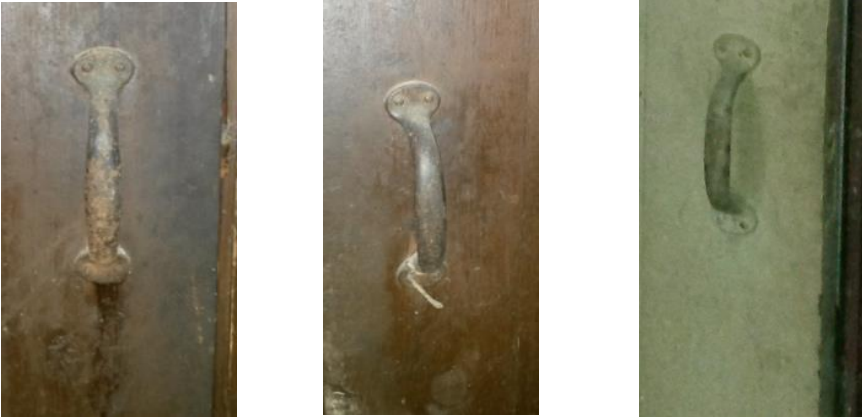
<p><b>Foto 54.</b> Kapp-sahvri tahveluksed SU18 ja SU19. (Foto: autor, mai 2014)</p>

<p><b>Foto 55.</b> SU 18 sepi- käepide DS7. (Foto: autor, mai 2014)</p> <p><b>Foto 56.</b> SU19 sepi- käepide DS8. (Foto: autor, mai 2014)</p> <p><b>Foto 57.</b> SU17 sepi- käepide DS9. (Foto: autor, mai 2014)</p>
<b>Ruum 15</b>	<p>Säilinud on lai põrandalaudis ja piirdeliistud. Laudiselt ja piirdeliistudelt eemaldada värv. Põrandalauad ja piirdeliistud säilitada. Põranda alla jääv konstruktsioon vajab täiendavat uurimist. Sein ja lae krohvipinnad sondeerida.</p> <p>Säilinud algupärane malmvalus ornamendiga ahju koldeuks DS10. Detail restaureerida ja võimalusel taaskasutada uue ahju ülesladumise juures.</p>

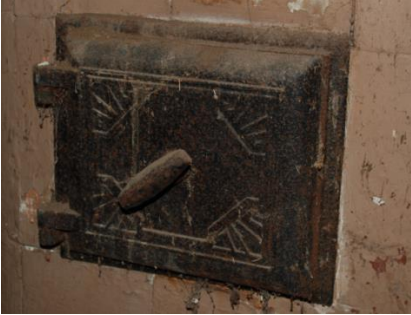
<p><b>Foto 58.</b> Ahju koldeuks DS10. (Foto: autor, mai 2014)</p>
<b>Ruum 17</b>	<p>Säilinud on lai põrandalaudis ja piirdeliistud. Laudiselt ja piirdeliistudelt eemaldada värv. Põrandalauad ja piirdeliistud säilitada. Põranda alla jääv konstruktsioon vajab täiendavat uurimist. Sein ja lae krohvipinnad sondeerida.</p> <p>Säilinud on originaalne tahveluks SU24 koos käepidemega DS11. Uks ja käepide restaureerida ning taaskasutada.</p>

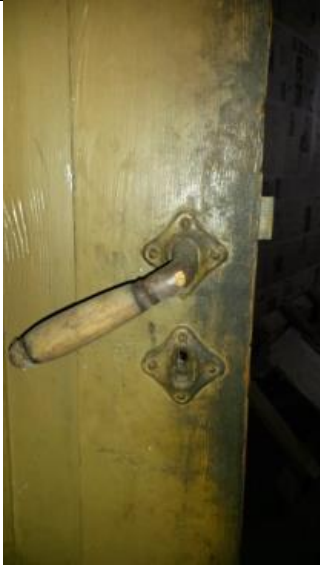
<p><b>Foto 59.</b> Siseukse SU24 käepide DS11. (Foto: autor, mai 2014)</p>
<p><b>Ruum 18</b></p>	<p>Säilinud on lai põrandalaudis ja piirdeliistud. Laudiselt ja piirdeliistudelt eemaldada värv. Põrandalauad ja piirdeliistud säilitada. Põranda alla jääv konstruktsioon vajab täiendavat uurimist. Sein ja lae krohvipinnad sondeerida.</p>
<p><b>Ruum 19</b></p>	<p>Säilinud on lai põrandalaudis ja piirdeliistud. Laudiselt ja piirdeliistudelt eemaldada värv. Põrandalauad ja piirdeliistud säilitada. Põranda alla jääv konstruktsioon vajab täiendavat uurimist. Sein ja lae krohvipinnad sondeerida.</p>
<p><b>Ruum 20</b></p>	<p>Säilinud on kahepoolse tallivärava VU4 sisemised hinged DS12, DS13, DS14 ja DS15 ning ukse kinnitus detail DS16. Ülemisel hingel on säilinud algsed sepanaelad. Detailid restaureerida ja taaskasutada. Puuduolevad sepanaelad lasta valmistada algsetele sarnastena. Samuti on säilinud algsed väravahinged DS17.</p>

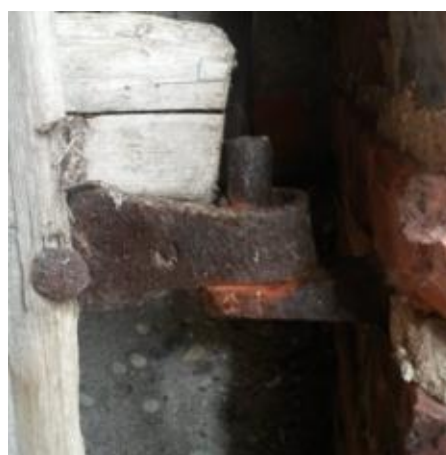
**Foto 64.** Tallivärava VU4 väravahing DS17. (Foto: autor, mai 2014)

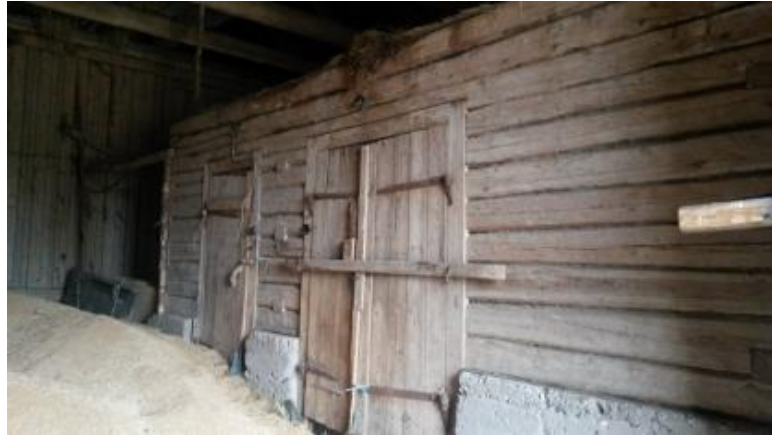
Lauda latritel on rõhtpalkidest siseseinad. Latriuksed on lihtsad lauduksed, kus on säilinud sepistatud uksehinged. Latriuksel SU26 säilinud hinged DS18, DS19 ja ukstel SU27 hinged DS20, DS21, DS22,

DS23. Hinged on kinnitatud sepanaeltega, millest osa on puudu. Uued sepisnaelad teha olemasolevate eeskujul. Detailid restaureerida ja taaskasutada. Parempoolses lauda osas pole säilinud ühtegi ust ja latri seinalauad on samuti vahetatud.

**Foto 65.** Vasakpoolne lauda later koos uste SU26 ja SU27. (Foto: autor, mai 2014)

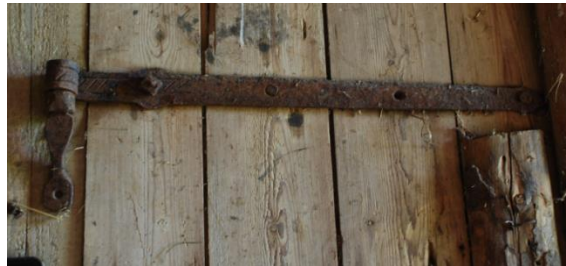
**Foto 66.** Latriukse SU27 vasakpoolne ülemine uksehing DS20. (Foto: autor, mai 2014)

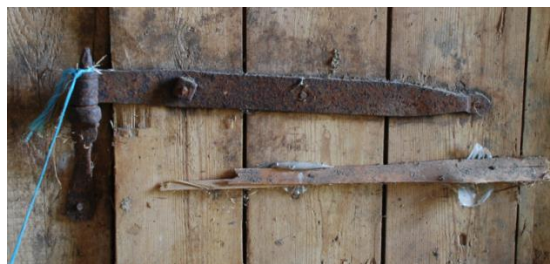
**Foto 67.** Latriukse SU27 vasakpoolne alumine uksehing DS21. (Foto: autor, mai 2014)

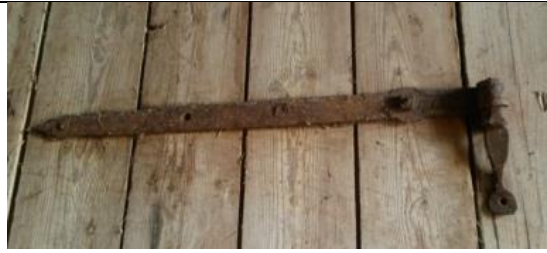
**Foto 68.** Latriukse SU27 parempoolne ülemine uksehing DS22. (Foto: autor, mai 2014)

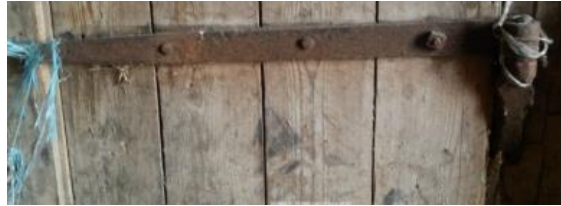
**Foto 69.** Latriukse SU27 parempoolne alumine uksehing DS23. (Foto: autor, mai 2014)

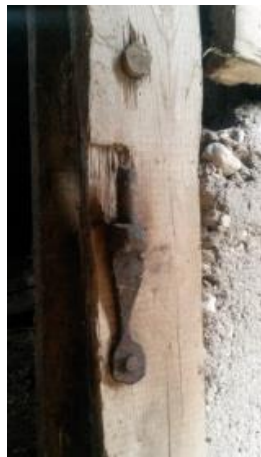
Latriuksest SU28 on säilinud ainult ukse lengipoolsed hingede osad DS24 ja DS25. Need tuleb restaureerida ja taaskasutada.

**Foto 70.** SU28 alumine hing DS24. (Foto: autor, mai 2014)

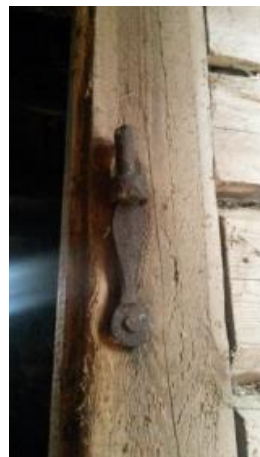
**Foto 71.** SU28 ülemine hing DS25. (Foto: autor, mai 2014)

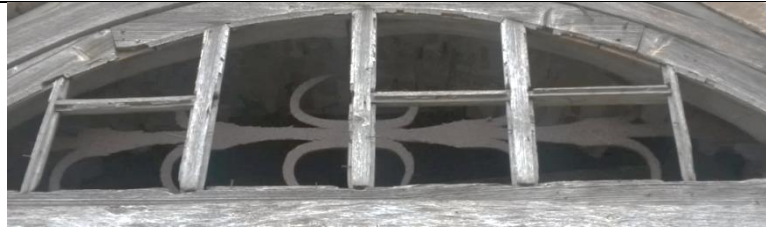
Esifassaadil oleva termaken A15 on kaunistatud omapärase sepisdetailiga DS26. Lõunapoolsel termaknal A14 analoogne sepisdetail puudub. Olemasolev sepisdetail restaureerida ja taaskasutada ning selle eeskujul se pistada üks uus.

**Foto 72.** Termakna A15 sepsidetail DS26. (Foto: autor, mai 2014)

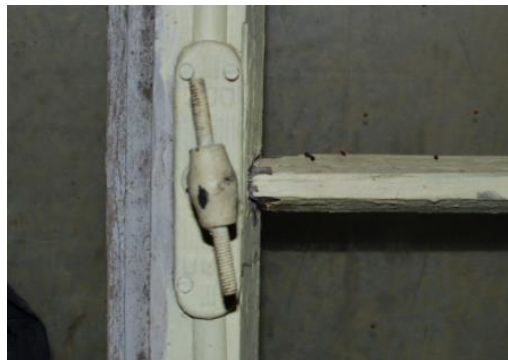
Veel on säilinud üks algupärane aknaraam, mille asukoht pole teada. See on leitud eest ära võetuna. Aknaraamil on säilinud aknakremooni metallosad. Aknaraam ja kremoon restaureerida, kremooni puitosa taastada. Aken taaskasutada.

**Foto 73.** Eemaldatud aknaraami säilinud kremoon DS27. (Foto: autor, mai 2014)

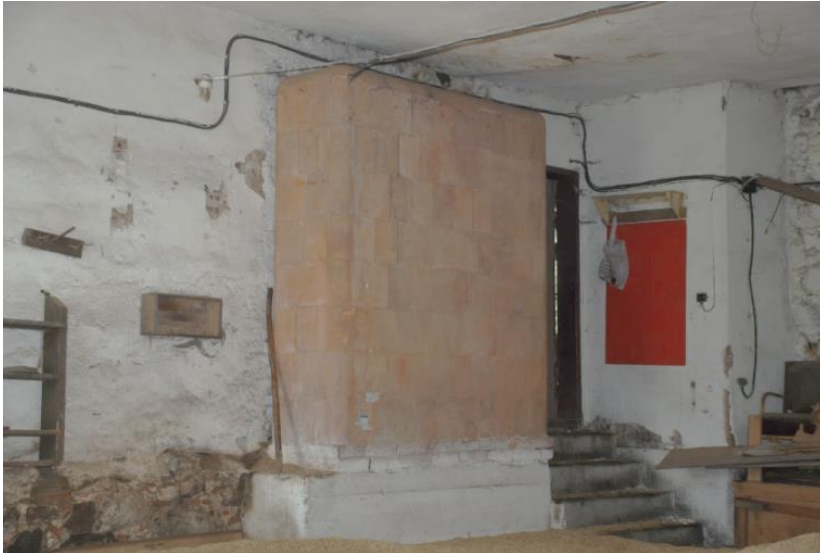
**Foto 83.** Ruumi 16 massiivse ahju tagakülg. (Foto: autor, mai 2014)

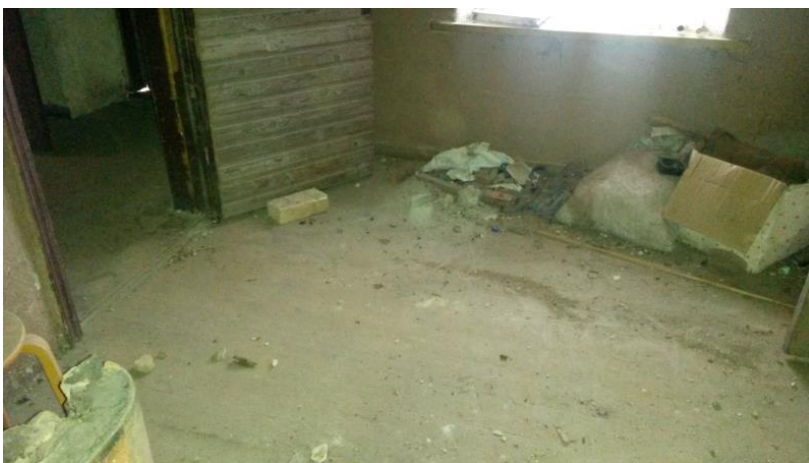
**Foto 85.** Ruumi 15 põrand. (Foto: autor, mai 2014)
