LÜGANUSE PASTORAADI PEAAHOONE TEHNILISE SEISUKORRA  
HINNANG NING PUIDUST HISTORITSISTLIKE VERANDADE  
REKONSTRUEERIMISE ARHITEKTUURNE LAHENDUS

TEHNICAL SURVEY OF THE PARSONAGE BUILDING IN LÜGANUSE PARISH  
AND ARCHITECTURAL DESIGN PROJECT FOR THE RECONSTRUCTION OF 19<sup>TH</sup>  
CENTURY WOODEN VERANDAHS

Magistritöö

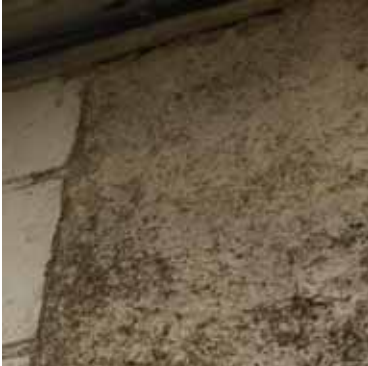
Tähis	Detail ja ettepanek	Foto	Seisund
1	<p><b>Detail:</b> Peahoone fassaadi kattev lubikrohv.</p> <p><b>Ettepanek:</b> Säilitada võimalikult palju originaalkrohvi. Eemaldada lahtine krohv ja tsementkrohviga tehtud parandused. Peale seinakonstruktsioonide korrastamist teha krohviparandused ning krohvimata osad uuesti lubikrohviga katta.</p>

Rahuldav/ Halb
2	<p><b>Detail:</b> Fassaadil paikuvad akende ümbrust kaunistavad ehisraamid.</p> <p><b>Ettepanek:</b> Eemaldada lahtine krohv ning hilisem tsementkrohv. Taastada ehisraamide kuju ning teha krohviparandused. Ehisraamid värvida lubivärviga valgeks.</p>

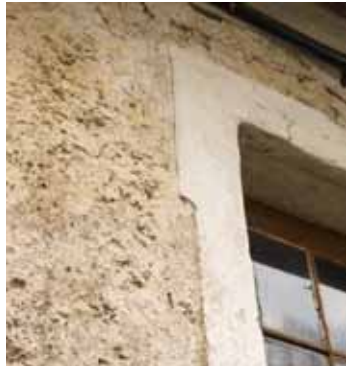
Rahuldav/ Halb
3	<p><b>Detail:</b> Fassaadi liigendavad liseenid.</p> <p><b>Ettepanek:</b> Eemaldada lahtine krohv, teha krohviparandused ning taastada liseenide kuju. Liseenid värvida lubivärviga valgeks.</p>

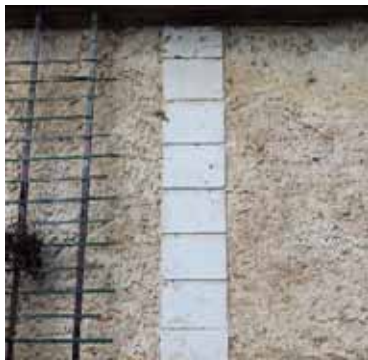
Rahuldav
4	<p><b>Detail:</b> Eenduv ehisliist sokli ülemises servas.</p> <p><b>Ettepanek:</b> Taastada kuju ning teha krohviparandused.</p>

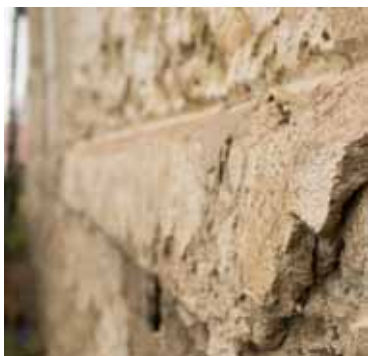
Rahuldav/ Halb

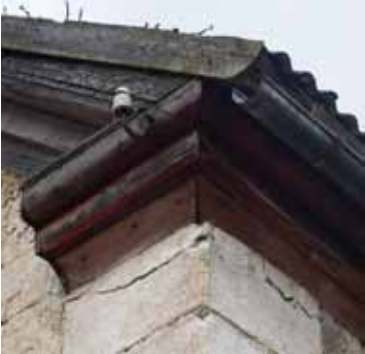
5	<p><b>Detail:</b> Puidust räästakarniis</p> <p><b>Ettepanek:</b> Restaureerida kasutuskõlblikud puidust karniisilauad ning puuduvad osad taastada olemasolevate eeskujul. Taastada karniisi kuju terve hoone ulatuses. Karniis värvida linaõlivärviga.</p>

Rahuldav
6	<p><b>Detail:</b> Puidust karniis katuseviilu all</p> <p><b>Ettepanek:</b> Restaureerida kasutuskõlblikud puidust karniisilauad ning puuduvad osad taastada olemasolevate eeskujul. Taastada karniisi kuju mõlema otsaviilu all. Karniis värvida linaõlivärviga.</p>

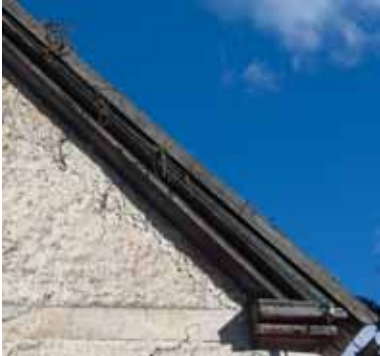
Rahuldav
7	<p><b>Detail:</b> Idapoolse puidust pikenduse seinu katvad voodrilauad</p> <p><b>Ettepanek:</b> Voodrilauad restaureerida, kahjustunud lauad asendada vanade eeskujul valmistatud kooptatega. Lauad värvida linaõlivärviga.</p>

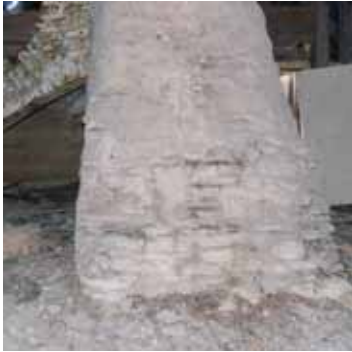
Rahuldav
12	<p><b>Detail:</b> Savitellistest korstnapitsid</p> <p><b>Ettepanek:</b> Laduda uuesti võimalikult palju vanu kive kasutades.</p>

Korstnajalgade seisukord on rahuldav. Hinne 3 (vt. Tabel 2, lk. 11). Korstnapitside seisukord on halb. Hinne 2 (vt. Tabel 2, lk. 11). Kuna korstna läbiviikudel katusest ei ole paigaldatud kortnakraesid, siis voolavad sadeveed mööda korstnajalgasid alla ning seetõttu esineb niiskuskahjustusi. Korstnapitsid on lagunened, esineb suuri pragusid ning puudu on ka telliseid. Samuti ei ole paigaldatud korstnaplekke.

korrektsed korstnakraed katuse läbiviigule. Barokkstiil järgib oma kujunduses antiigi eeskuju ning orderi üldine kujundusprintsip on, et orderi osade külge ei kinnitata muid ehitusdetalle ja orderi profiile ei kaeta. Seega peab ka korstnaotsa plekk-kate jätma pitsi profiili täies ulatuses vaadeldavaks, nii nagu see originaalis on olnud.<sup>117</sup> Korstnapitsid krohvida lubikrohviga.

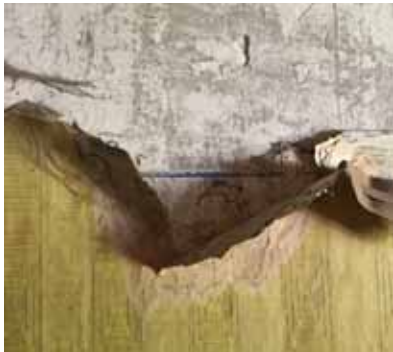
<p><b>Rahuldav</b></p>
<p><b>Ruum 2</b></p>	<p><b>Detail:</b> Säilinud seinamaalingute fragmendid.</p> <p><b>Ettepanek:</b> Viia läbi täiendavad uuringud ning maalingud restaureerida ja eksponeerida.</p>

<p><b>Halb</b></p>

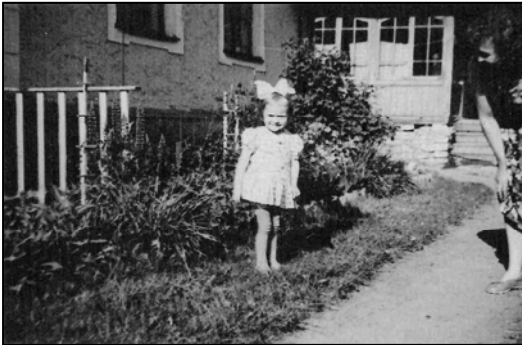
Foto 32. Vaade lõunapoolsele verandale. Pildil on näha sokli kahjustused. Foto 1960-ndatest.<sup>131</sup>

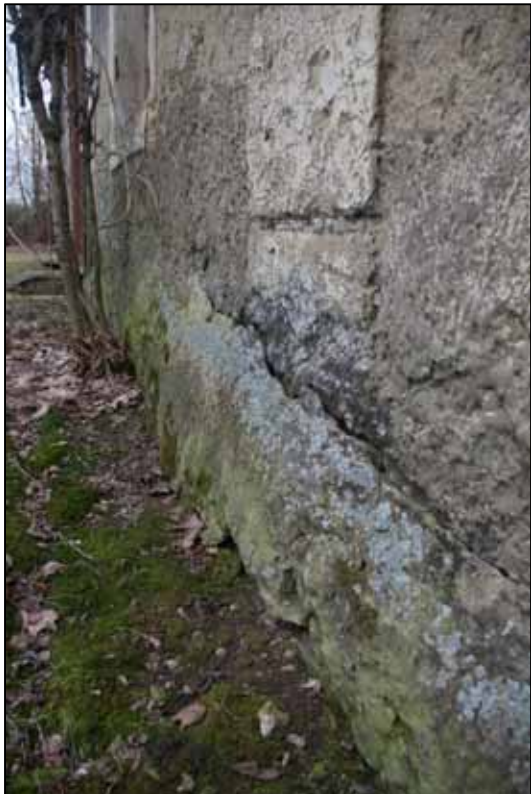
Foto 36. Põhjapoolse fassaadi sokli niiskuskahjustused akna A02 all. (Foto: autor, märts 2015)

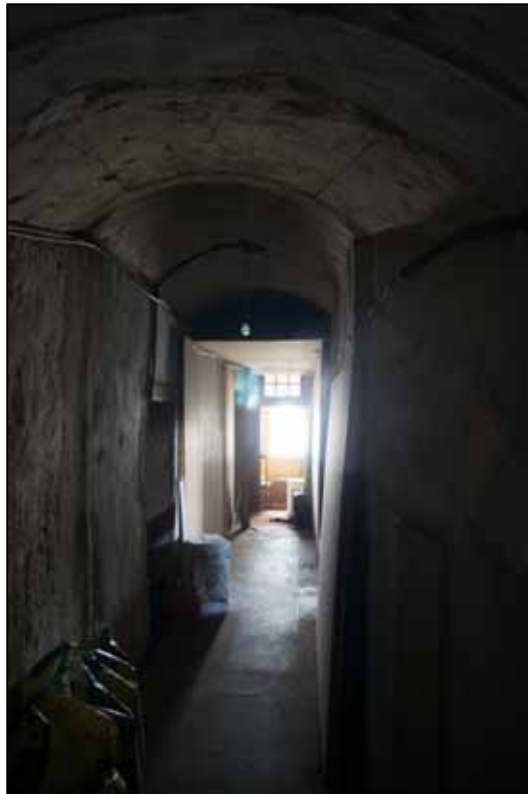
Koridoris on säilinud krohvitud ja värvitud seinad ning laed. Põrandakatteks on saepuruplaat. Koridori üldine seisukord on rahuldav. (vt. LISA 2, Foto 37)

Foto 37. Hoone keskel paiknev koridor. Vaade läände. (Foto: autor, aprill 2015).

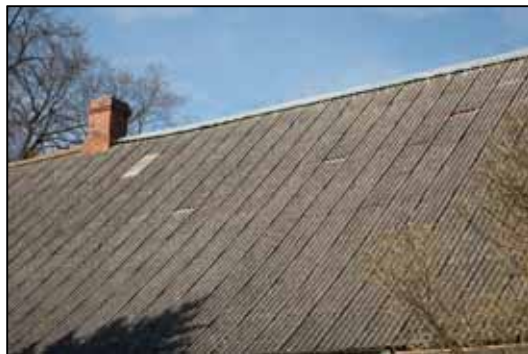
Hoonel on topeltkatus, mis koosneb soonega paksust kaaslaudisest, mille peal on roovitus ning eterniit, mis on paigaldatud 70-ndatel (vt. LISA 2, Foto 39). Algupäraseks pealmiseks katusekattematerjaliks on olnud S-savikivi.

Foto 39. Vaade hoone katusekattele ning läänepoolsele korstnapitsile. (Foto: autor, aprill 2015).

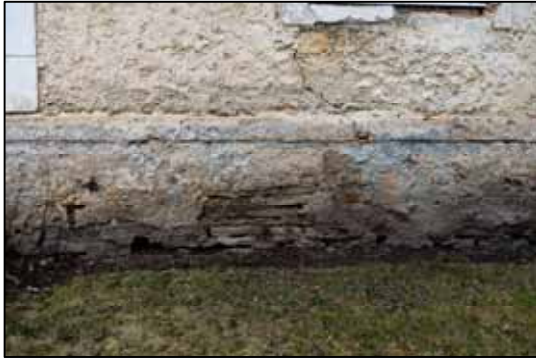
Foto 40. Praod soklis ja seinas hoone lõunafassaadil.  
(Foto: autor, aprill 2015)

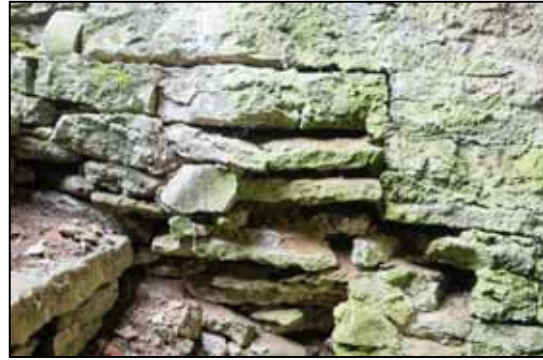
Foto 41. Lagunenud soklikivid keldritrepi kõrval asuvas sokliosas. (Foto: autor, aprill 2015)

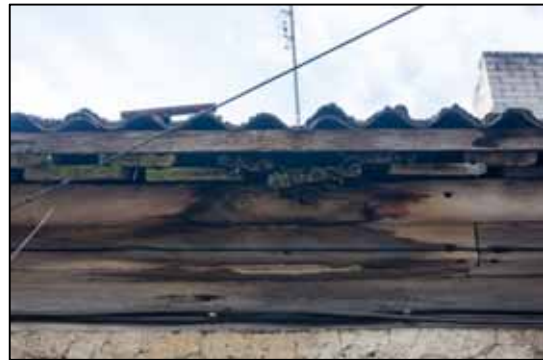
Foto 43. Pehkinud laudkatus ning niiskuskahjustused karniisil hoone põhjapoolsel fassaadil. (Foto: autor, aprill, 2015)

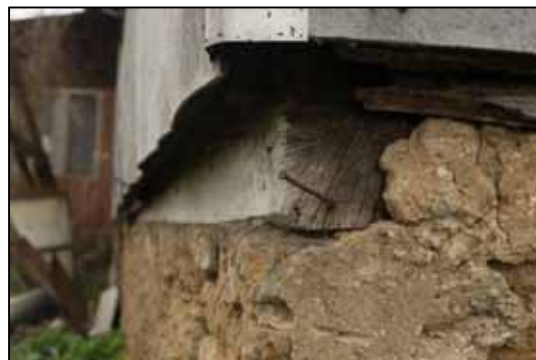
Foto 46. Pehkinud alumised palgid puidust hooneosas. (Foto: autor, aprill 2015)

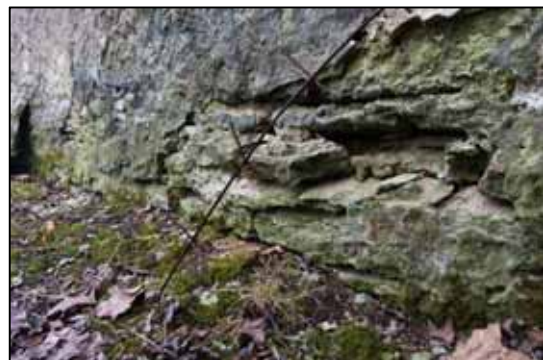
Foto 47. Kahjustused soklis hoone põhjafassaadil. (Foto: autor, aprill 2015)

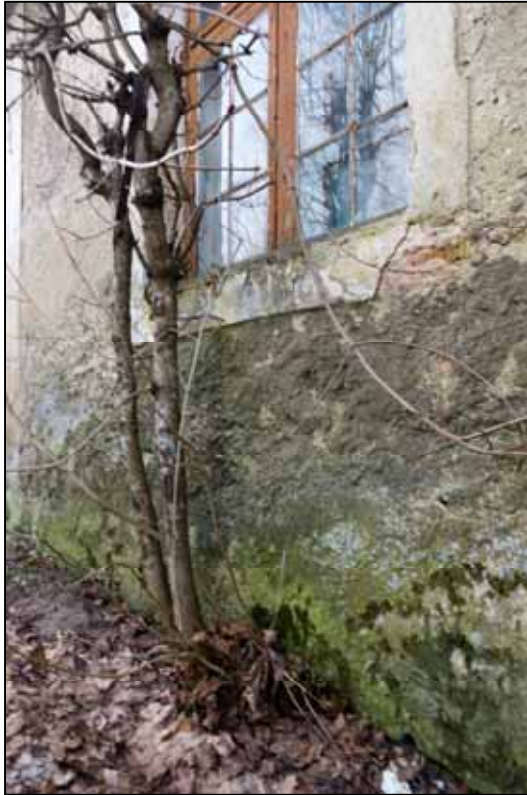
Foto 48. Akna A02 ees kasvav puu (Foto: autor, aprill 2015).

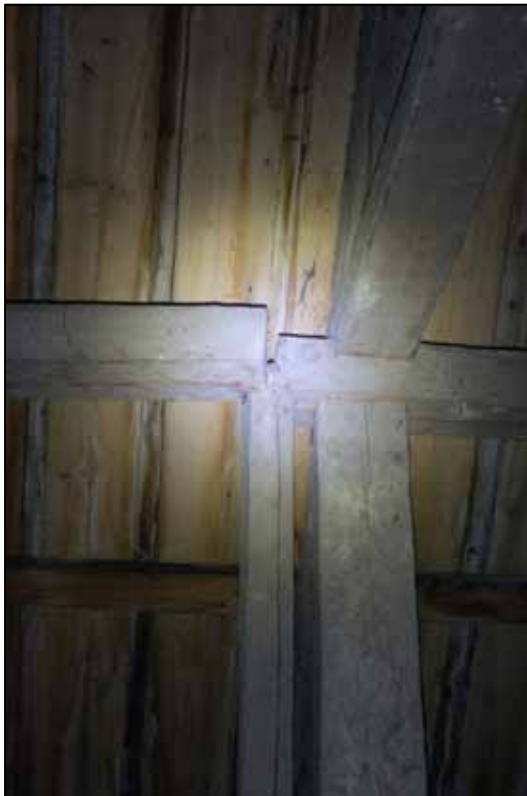
Katuse kandekonstruktsioon on rahuldavas seisus. Hinne 3 (vt. Tabel 2, lk. 11). Katusekonstruktsioonide jäikus on tagatud ning kujudeformatsioone ei esine. Läbijooksud ei ole kandekonstruktsioone kahjustanud, väljaarvatud maja idapoolses küljes asuva korstna kõrval paiknev penn, mis on korstna kõrvalt sisse tunginud vee tõttu saanud niiskuskahjustusi. Kuigi katusekattes esineb läbijookse, on katuse kandekonstruktsioone vee eest kaitsnud eterniidi all paiknev soontega laudkatus (vt. LISA 2, Foto 43). Katusekonstruktsioonide suurim lokaalne deformatsioon asub kivist hooneosa keskpaigas, kus pärilin tundub mingil põhjusel olevat läbi saetud. Praeguseks on need kaks pärilinit omavahel paigast nihkunud ja väändunud (vt. LISA 2, Foto 50). See koht on hetkel prussiga toetatud.

Foto 50. Deformeerunud katusekonstruktsioonide sõlm (Foto: autor, aprill 2015).

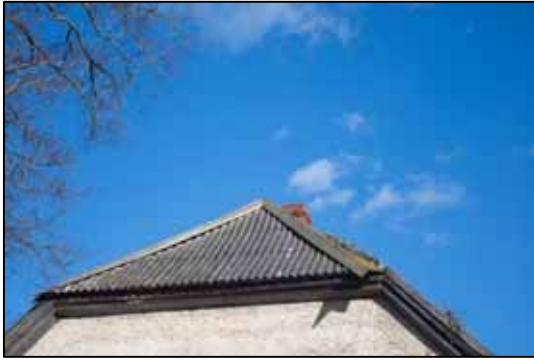
Foto 52. Lahtine harjalaud hoone edelanurgas. (Foto: autor, aprill 2015)

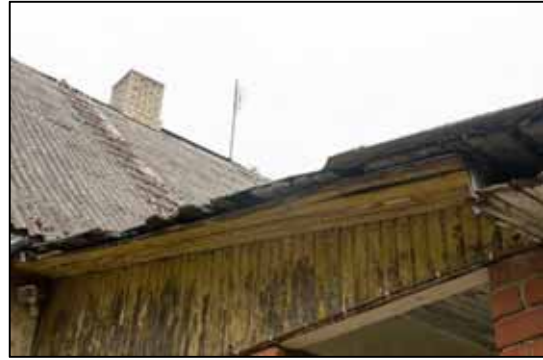
Vihmaveerennide olukord on halb, kohati avariiline. Hinne 2 (vt. Tabel 2, lk. 11). Põhjapoolse fassaadi puitosa vihmaveerenn on vana, roostes, kohati auklik, lapitud ning ära vääändunud ja kõver, mistõttu ei ole renni kalded enam ühtlased ja vesi ei voola soovitud suunas, mistõttu ei täida renn suurema saju korral enam oma funktsiooni. (vt. Foto 15, lk 66) Põhjapoolse veranda vihmaveerenn on uuem ning paremas korras, kuid kohati natukene deformeerunud, läbijookse ei ole ja renn täidab oma funktsiooni. Lõunafassaadi vihmaveerennis on kohe veranda läänepoolsel küljel suur läbijooks, mis on põhjustatud renni valest kaldest ning hooletusest kahe rennisegmendi omavahel ühendamisel, mistõttu jookseb vihmavesi fassaadile ja soklile ning on neid olulisel määral kahjustanud. (vt. Foto 9, lk 49) Samuti on rennis ka väiksemaid läbijookse. Lõunapoolse veranda vihmaveerenn on rahuldavas olukorras, läbijookse ei tuvastatud ning kalded on ühtlased. Kuid veranda katusekatte lagunemise tõttu liiguvad sadeveed siiski veranda külgmisele viilule ja räästalaudadele ning on põhjustanud ulatuslikke niiskuskahjustusi. (vt. LISA 2, Foto 53)

savitelistest, mis on laotud ehitustehnoloogiliselt valesti ühekordse kihina seinteks ning piireteks ja ka veranda postid, mis katust üleval hoiavad, on laotud ühes kihis lihtsalt telliseid üksteise peale pannes. Seetõttu on veranda tänaseks konstruktiivselt väga halvas olukorras. Postid ja tellistest piire on välja nõtkunud ning seetõttu ei ole ka postide kandevõime enam tagatud ning ka koormused jaotuvad vundamendile ebahühtlaselt. Veranda katuse viilu- ja räästalaudad on tugevaid niiskuskahjustusi saanud, sest eterniidist katusekate on katki ning ei pea vett. (vt. LISA 2, Foto 53)

Foto 53. Lõunapoolse veranda lagunenu katusekate ja laudis. (Foto: autor, aprill 2015)

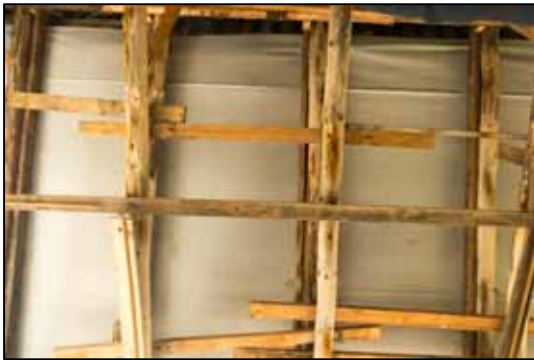
Kuigi põhjapoolsel verandal näilisi deformatsioone ei esine, on veranda katus avariilises olukorras, kuna katuse läbijooksude tõttu on puidust kandekonstruktsioonid pehkinud ning varisemisohtlikud. Konstruktsioone on küll käepäraste vahenditega tugevdatud ning katusekatte alla on paigaldatud konstruktsioonide kaitseks kile, kuid katusekonstruktsioonid vajavad siiski asendamist. (vt. LISA 2, Foto 54) Silikaattelistest seinad on heas seisus ning pragusid ega deformatsioone ei esine.

Foto 54. Põhjapoolse veranda katusekonstruktsioon.. (Foto: autor, aprill 2015)

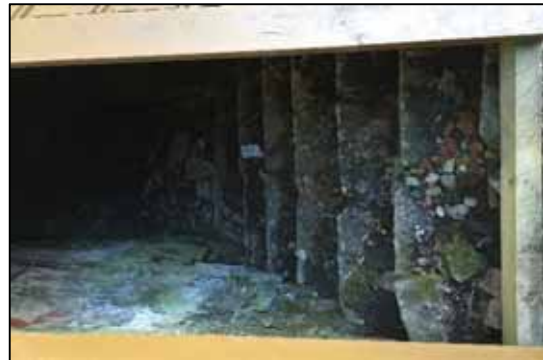
Foto 55. Kahjustunud Keldritrepp. (Foto: autor, aprill, 2015)

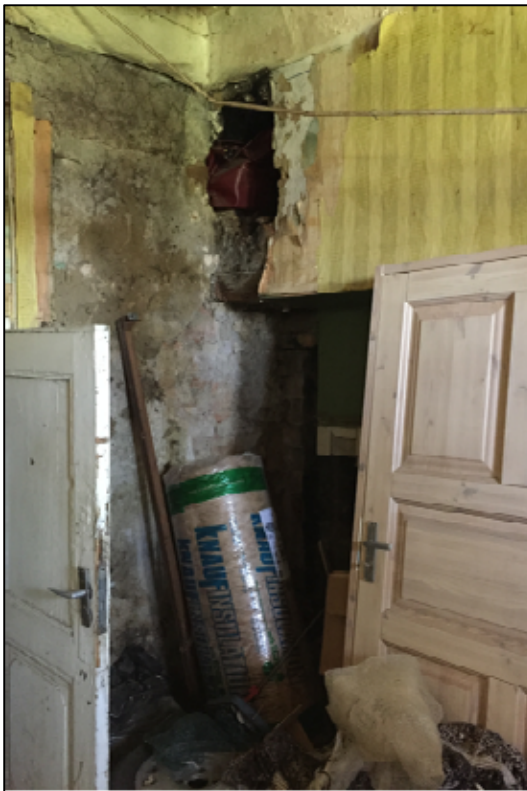
Kivist hooneosas on 3 ahju, 2 pliiti ja kamin, millest ükski pole algupärane ning millest vanim võib pärineda 60-ndatest aastatest ning kõige uuem ahi ja pliit aastast 2013. (vt. LISA 2, Foto 60) Algupäraseid ahjude asukohti autoril tuvastada ei õnnestunud. Äramärkimist tasub asjaolu, et küttekollete lõõrid jooksevad seinte seest ning enamik küttekoldeid on ühendatud keskmise korstnaga. Endiste majaelanike jutu järgi ei tõmba läänepoolse korstnaga ühendatud küttekolded (näiteks kamin ruumis 6) nii hästi. Üks küttekolle hoone põhjapoolses osas ruumis 2 on välja lõhutud.(vt. LISA 2, Foto 62)

Foto 62. Väljalõhutud ahi ruumis 2 (Foto: autor, aprill 2015).

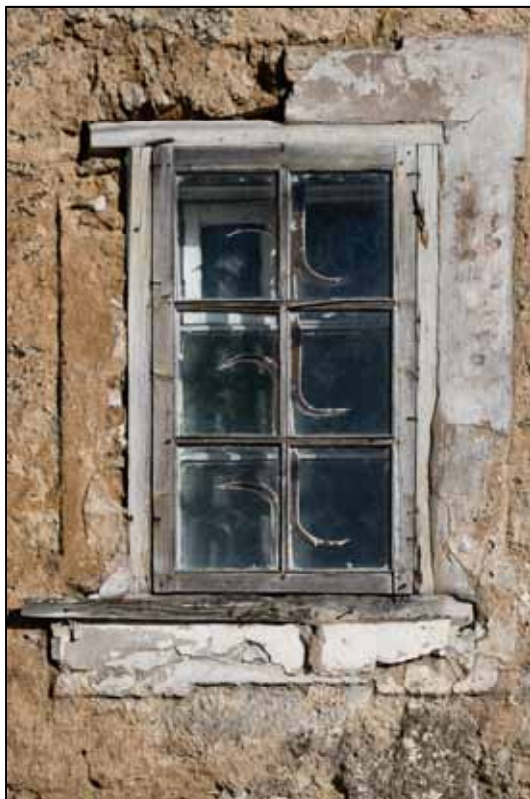
Foto 69. Aken A09. (Foto: autor, aprill 2015)

Aken A09 (vt. LISA 3, Foto 69) asub hoone keskteljel ning on tiheda ruudujaotusega (6 ruutu) väike aken. Aken on halvas seisus, värvi säilinud ei ole, raam ja leng on saanud niiskuskahjustusi. Aknal puuduvad hinged ning aken on lengi külge naelutatud. Aknaklaaside kinnitusliistud on lahti ja kohati puuduvad. Lengi parempoolne serv on lõhenenud. Samuti on aknapiida sisse löödud palju naelu, mille otstarve jääb selgusetuks.

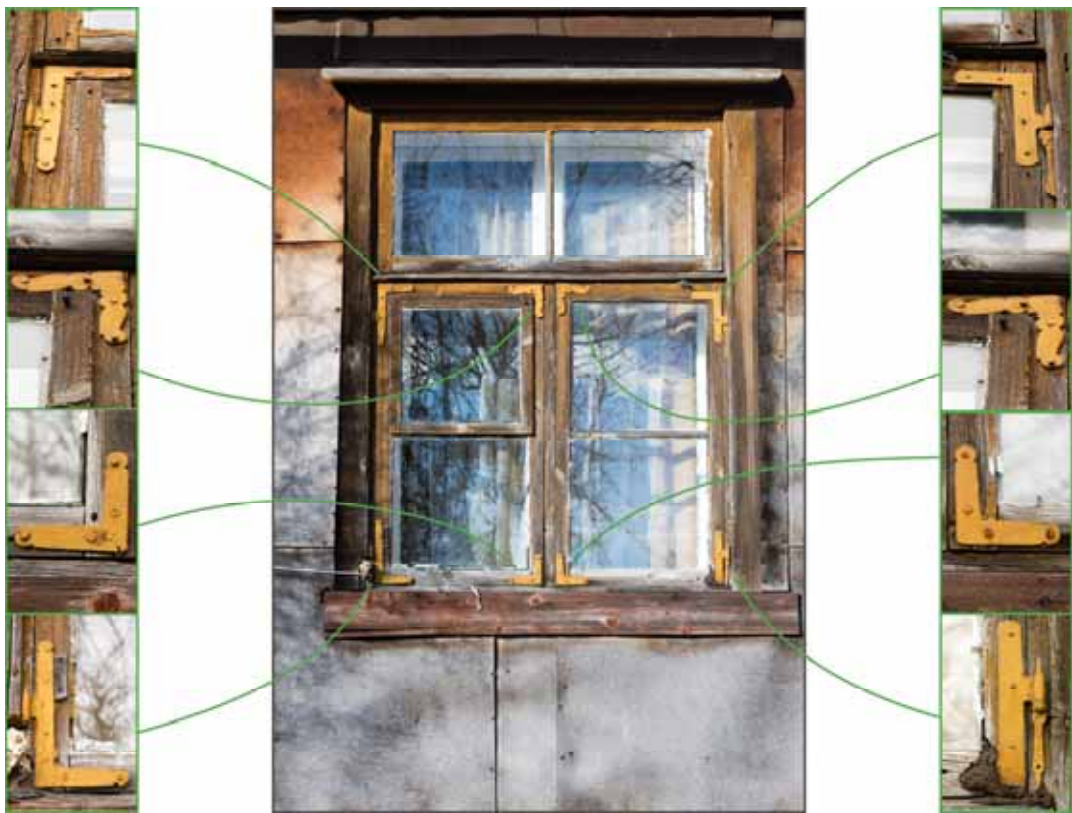
Foto 74. Aken A17. (Foto: autor, april 2015)

Aken A17 (vt. LISA 3, Foto 74) on identne aknaga A15 ning on rahuldavas seisus. Raami värv praktiliselt säilinud ei ole ning raamil kasvab samblik, mis on kahjustanud ka puitu.

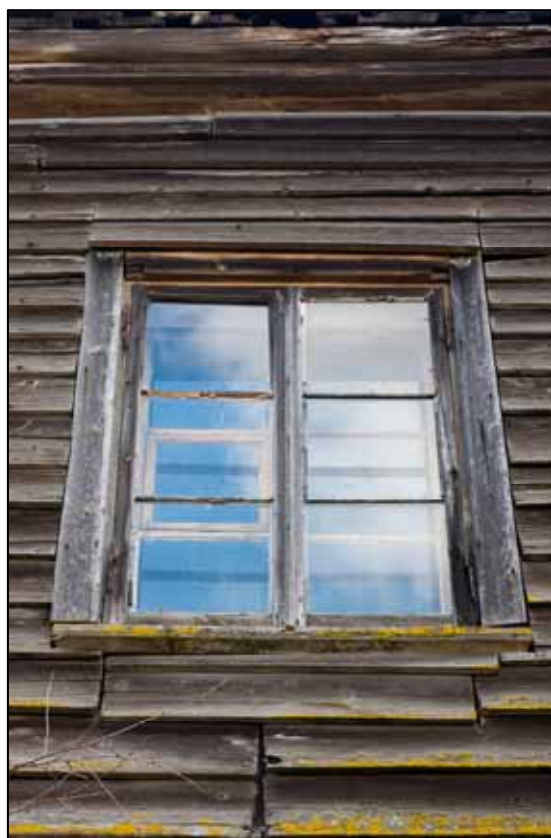
Foto 77. Aken A20. (Foto: autor, aprill 2015)

Aken A20 (vt. LISA 3, Foto 77) on halvas seisus, värvi praktiliselt säilinud ei ole ning aknaraamid ja lengid on saanud niiskuskahjustusi. Korrodeerunud on ka metallosad. Aknaklaasid on ees, kuid esineb ulatuslikke kitikadusid, seega võivad klaasid lähiajal eest ära kukkuda. Aknaraamil esineb samblikku. Sisemise akna tuulutussava, raami iluliistu ning lengil olevate vanade hingede järgi võib öelda, et tegu ei ole algupärase aknaga.

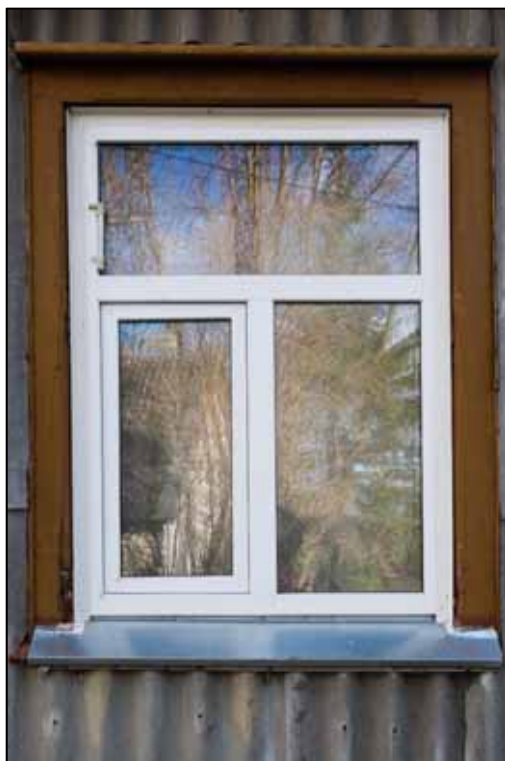
Foto 78. Aken A01. (Foto: autor, märtsl 2015).

PVC-akna A01 (vt. LISA 4, Foto 78) seisukord on hea, vana puidust aknaliist on hästi säilinud ning ära kasutatud, samuti on korrektselt paigaldatud veeplekk.

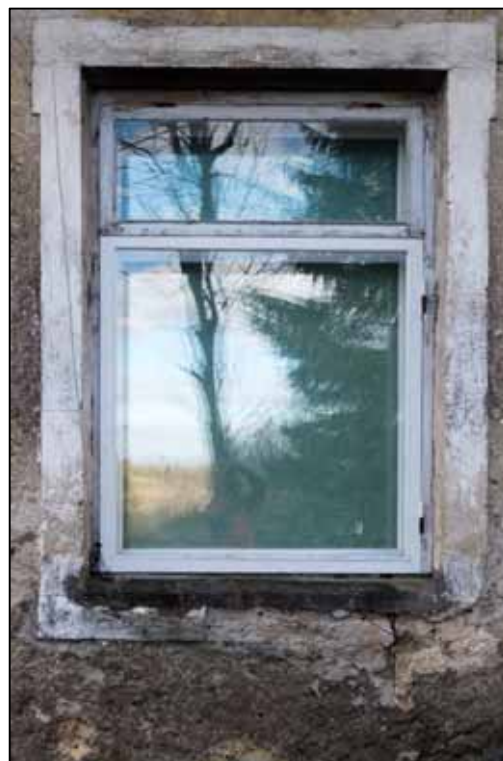
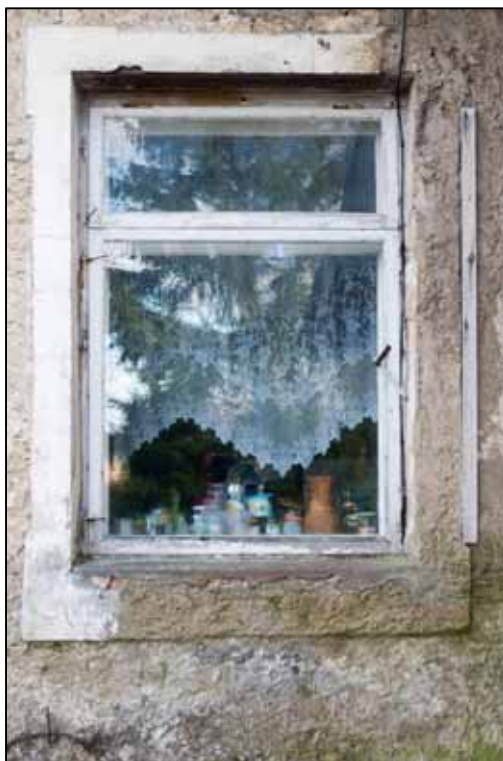
Aknad A03 ja A04 (vt. LISA 4, Foto 79 ja 80) on vahetatud nõukogude perioodil ning on rahuldavas seisus. Aknad on paigaldatud vanade lengide külge, on heas seisukorras, raamid ja lengil esineb värvikadusid. Metallhinged roostetavad ning akna A04 lengi on löödud teadmata põhjustel hulgaliselt naelu, mis on korrodeerunud ning kahjustavad vana lengi. Paksu värvikihi all on säilinud ka vanad metallmanused. Akende raamid ja lengid on värvitud valgeks. Kõik aknaklaasid on heas seisus.

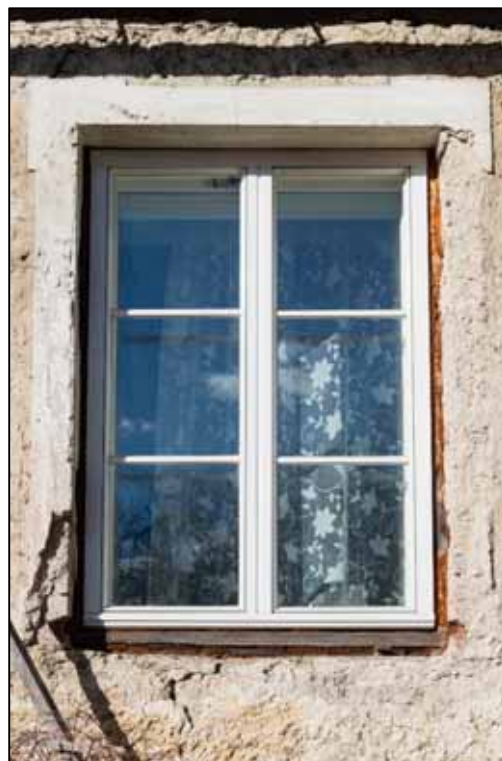
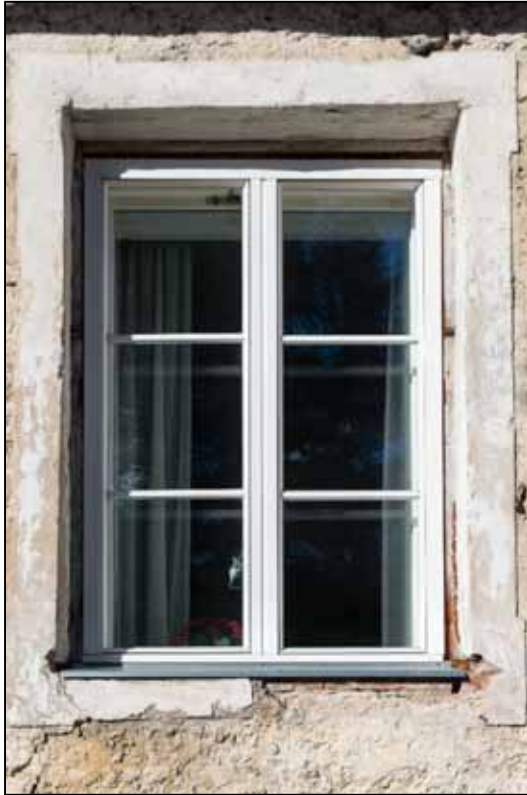
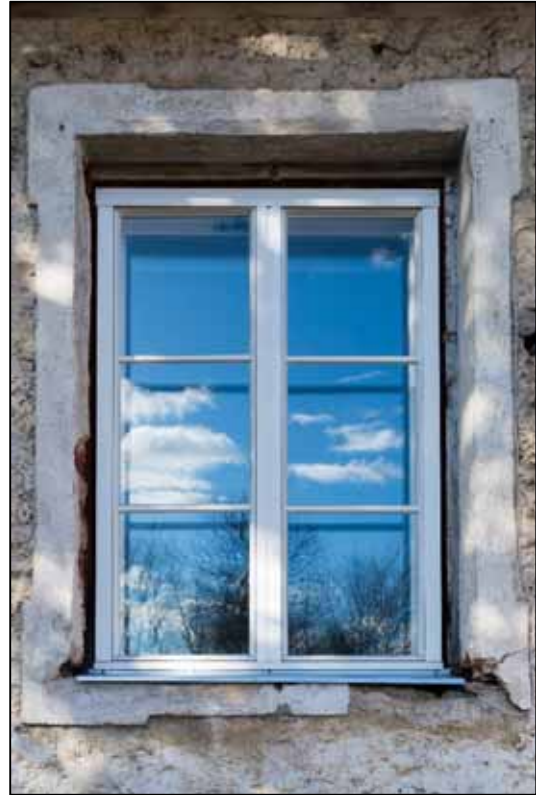
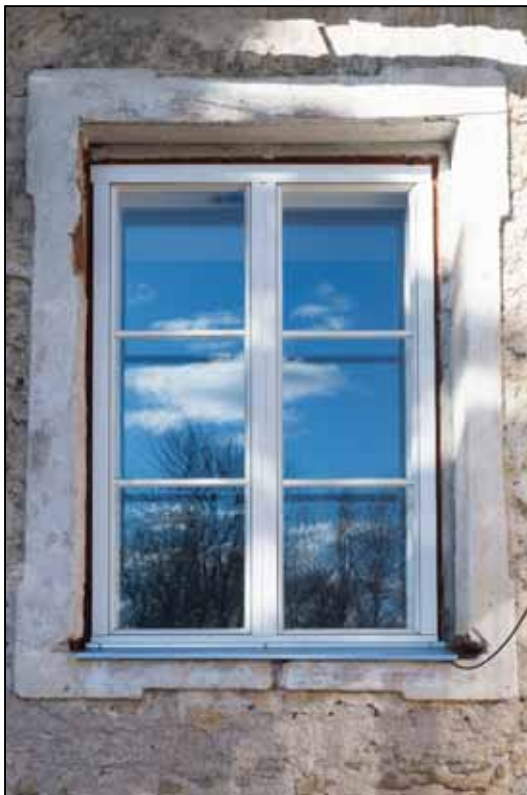
**Lõunafassaadil** on 7 akent, millest 3 (A15, A16 ja A17) on kultuuriajaloolise väärtusega. Aknad A11-A14 (vt. LISA 4, Foto 81, 82, 83, 84) on vahetatud 2006. aastal valgete raamidega puit-alumiiniumakende vastu, millel on küll sarnane ruudujaotus teiste hoone akendega kuid raamistus on siiski erinev. Aknad on heas seisukorras Aknad on paigaldatud vanade lengide külge. Akendel A12-A14 on korrektselt paigaldatud veeplekid.

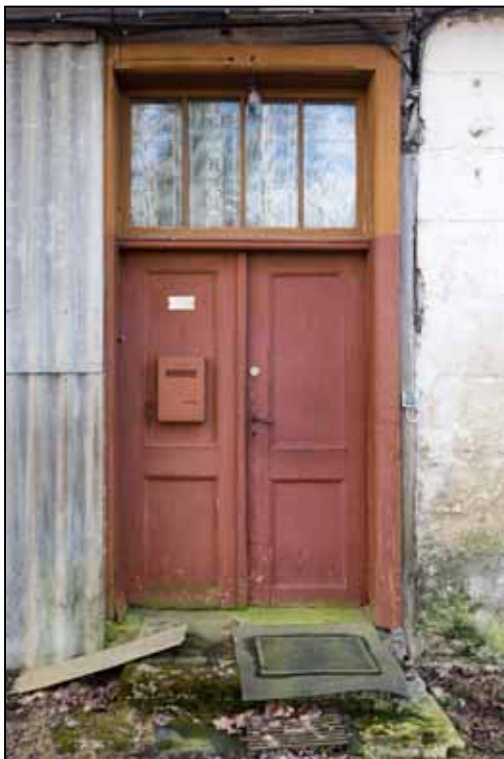
Foto 85. Välisuks VU01. (Foto: autor, märtsl 2015).

Hoonel on 3 välisust. Puidust hooneosa välisuks VU01 (vt. LISA 6, Foto 85) on kahepoolne puidust tahveldiste ja kõrge valgmikuga uks, mis on värvitud punakates toonides, valgniku osas pruunikates toonides. Ukse liistu kant on kaunistatud lihtsa, kuid efektse sisselõikega. Ukse külge on hiljem kinnitatud postkast, käepide ning lisaalukud. Kivist hooneosa peauks VU2 (vt. LISA 6, Foto 86) on uhke puidust tahveldistega kaunistatud paraaduks, mis on 2/3 ulatuses klaasitud. Klaasitud osa on jaotatud kuueks ruuduks. Uks on värvitud aaderdustehnikat kasutades. Ukse kohal on väike valgmik ning säilinud on vana ukسلukk ning käepide ning klaasid. Algselt on uks olnud kahekordne, kuid välimine uks on tänaseks päevaks hävinud. Lõunapoolsesse külge jääv uks VU03 (vt LISA 6, Foto 87) on nõukogude perioodil paigaldatud topeltuks, mis on samuti klaasitud. Uks on värvitud valgeks. Keldriuks VU04 (vt. LISA 6 Foto 88) on laudadest ja metallist sepsidetailide ja lukuga lihtne uks.
