**AURA KESKUSE RENOVEERIMISTÖÖDE
EHITUSTEHNOLGOOGIA- JA PLATSIKORRALDUSE
ANALÜÜS**

**ANALYSIS OF RENOVATION TECHNOLOGIES AND SITE
MANAGEMENT OF AURA KESKUS**

MAGISTRITÖÖ

Tartu 2023

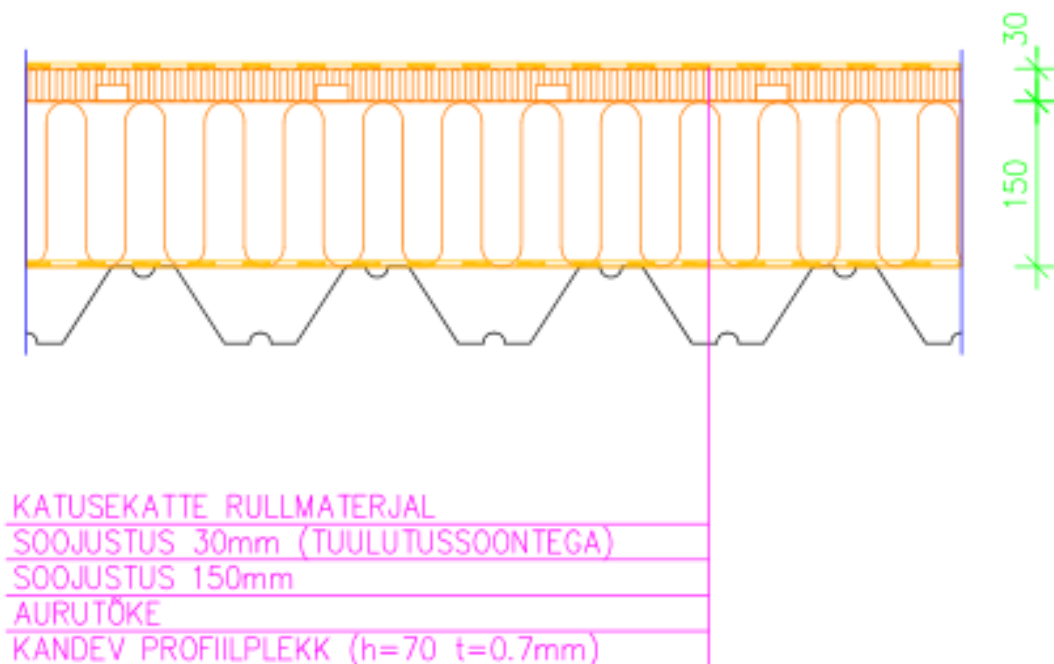
TL-15

Aura veekeskuse projektist on näha, et tegemist on metall-sõrestik- ja rb-konstruktsioonilahendusega. Aura veekeskuse katuslagi on eritasapinnaline ja lahendatud erinevate konstruktsioonide ja kalletega. Suurim ja kõige järsema kaldega katuseosa asub ujumisbasseini kohal (Turu tn poole). Katuse aluskonstruktsiooniks oli kasutatud trapetsprofiili, millel oli aurutõke, põhisoojustus 150 mm, selle peal asus tuulutus ja punnsoontega varustatud kõvavillplaadid (TKLU – kivivill PAROC) ning katuse kattteks oli kasutatud ühekihilist SBS-tüüpi bituumenmaterjali (POLYGUM SEP 5000). Katusel oli ringparapett ja neli äravoolukaevu, tuulutus oli lahendatud neljas rivis asuvate kohttuulutitega (vt joonis 1.1)

Joonis 1.1 Ujumisbasseini esialgse katuselae lõige

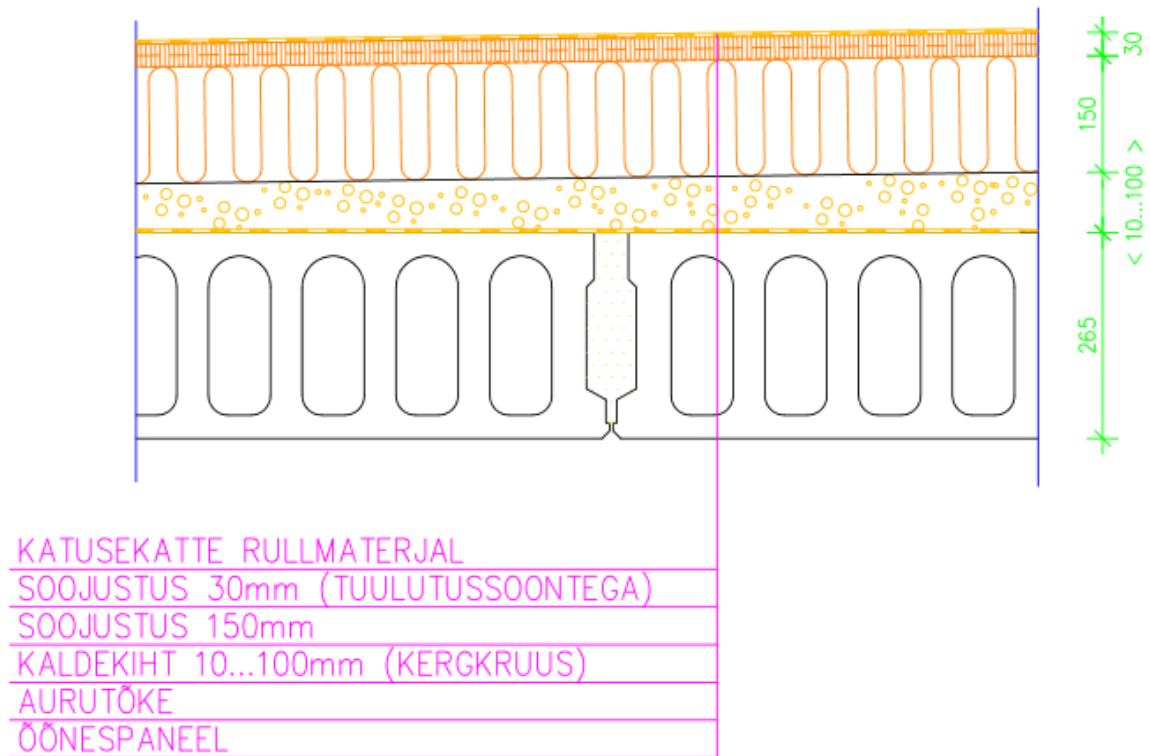
TL-14

Riietusruumide katuslagi oli rb-õõnespaneelist, millele oli paigaldatud aurutõkkekile, millele oli tehtud kergkruusast (fraktsioon 10...20) kalded. Kergkruusale oli paigaldatud vahtpolüstüroolist põhisoojustus paksusega 150 mm, millel asus tuulutus ja sulundsoontega varustatud kõvavillaplaadid (kivivill PAROC TKLU). Katusekatteks oli SBS-tüüpi modifitseeritud bituumenmaterjal. Õppebasseini pealne katuseosa on analoogne riietusruumi katuslaega (vt joonis 1.2).

Joonis 1.2 Riietusruumide ja õppebasseini esialgse katuslae lõige

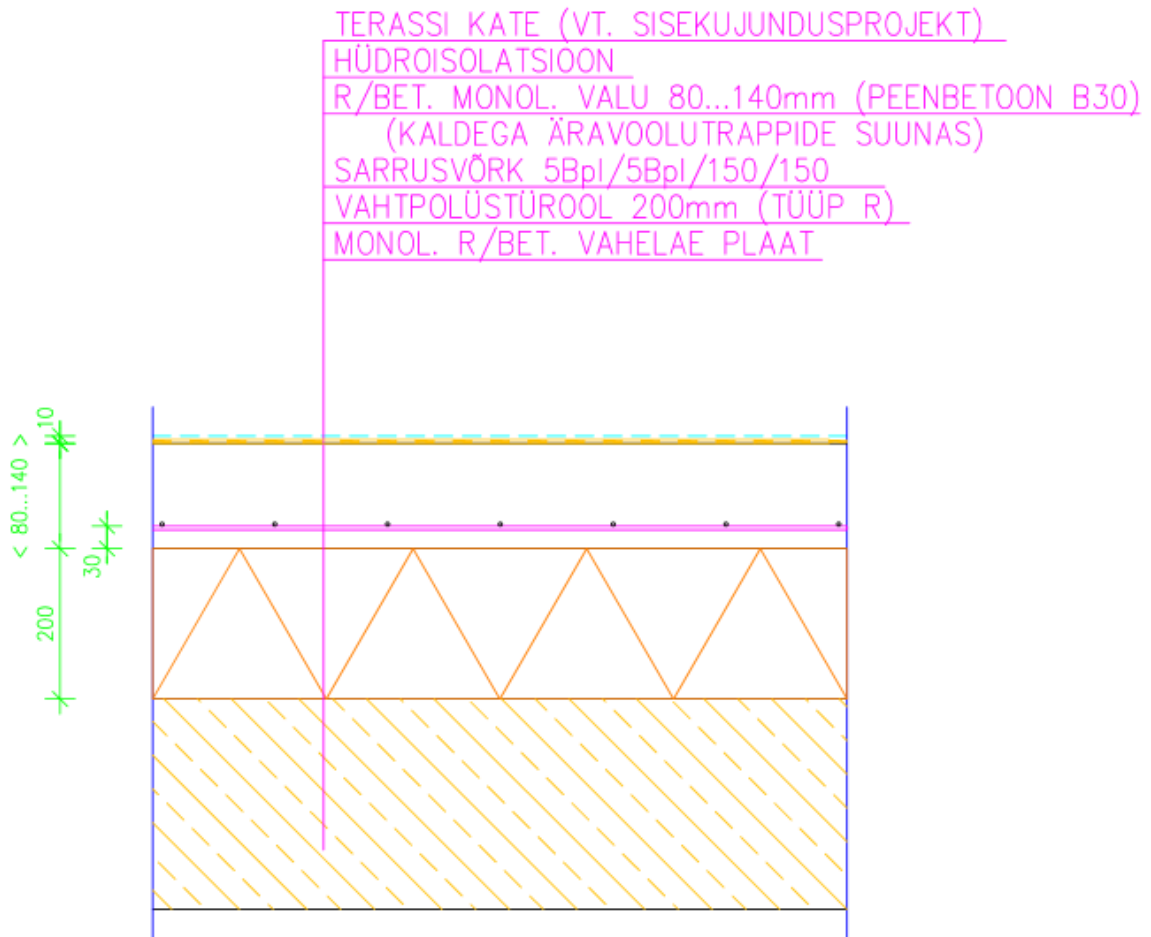
TL-8

Terrassi katuslae aluskonstruktsioon on samuti rb-õõnespaneelidest, millele oli paigaldatud aurutõkketile ja sellele 200 mm vahtpolüstüroolsoojustus. Soojustusele oli paigaldatud tsementmördikiht, millega on ühtlasi tehtud ka katusekalded. Katuseosa katteks oli kasutatud spetsiaalset kummihüdrolatsioon (vt joonis 1.3).

Joonis 1.3 Terrassi esialgse katuslae lõige

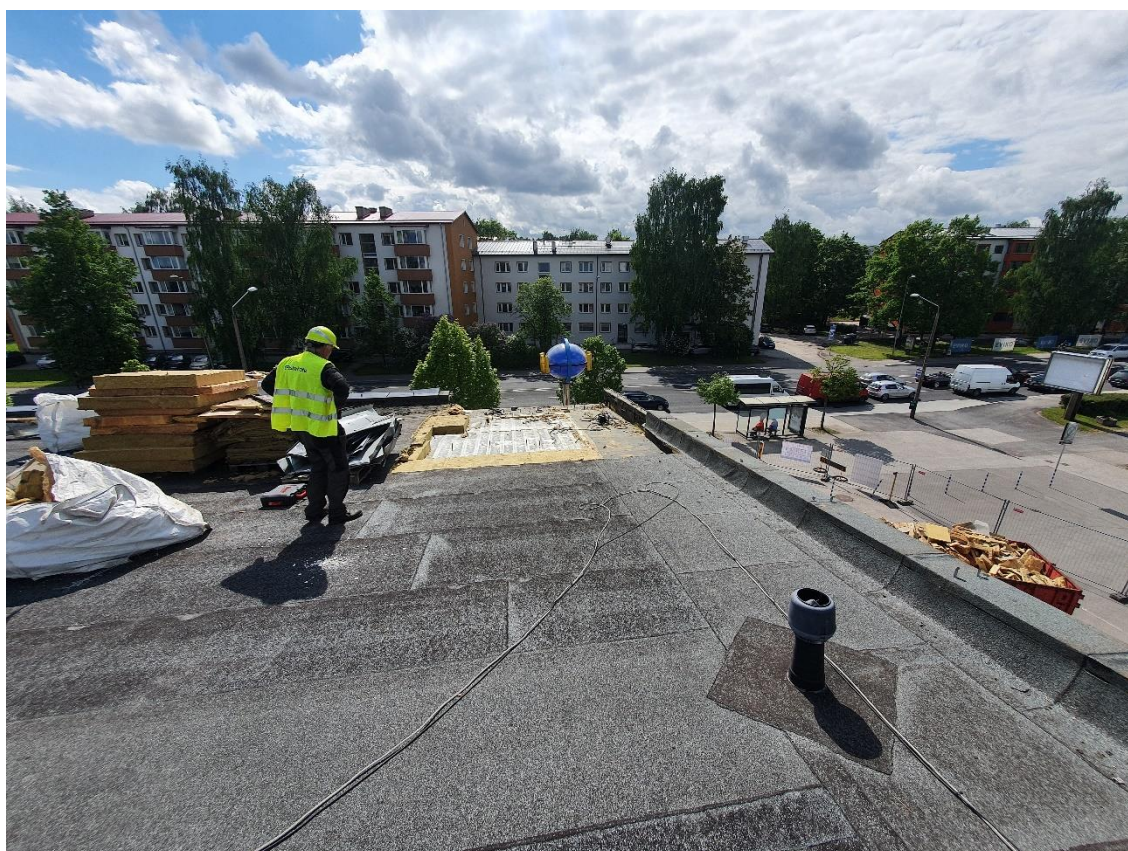
Joonis 3.5 Lammutustööde algus

Samaaegselt alustas lammutusbrigaad bituumen- ja soojustusmaterjali eemaldamisega nii katustelt kui ka klaasfassaadipealselt (klaasfassaadipealne osa moodustas parapeti). Joonisel 3.5 on näha lammutustööde algus katusel. Nende tööde koordineerimine ja kontrollimine oli samuti osa minu tööst objektil. Vana bituumen- ja soojustusmaterjal tõsteti kraanaga alla, misjärel sai hakata eemaldama kandvat profiilplekki. Peale vana kandva profiilpleki eemaldamist, tuli samal päeval asendada uuega, et vältida vihmavee hoonesse sisse sadamist.

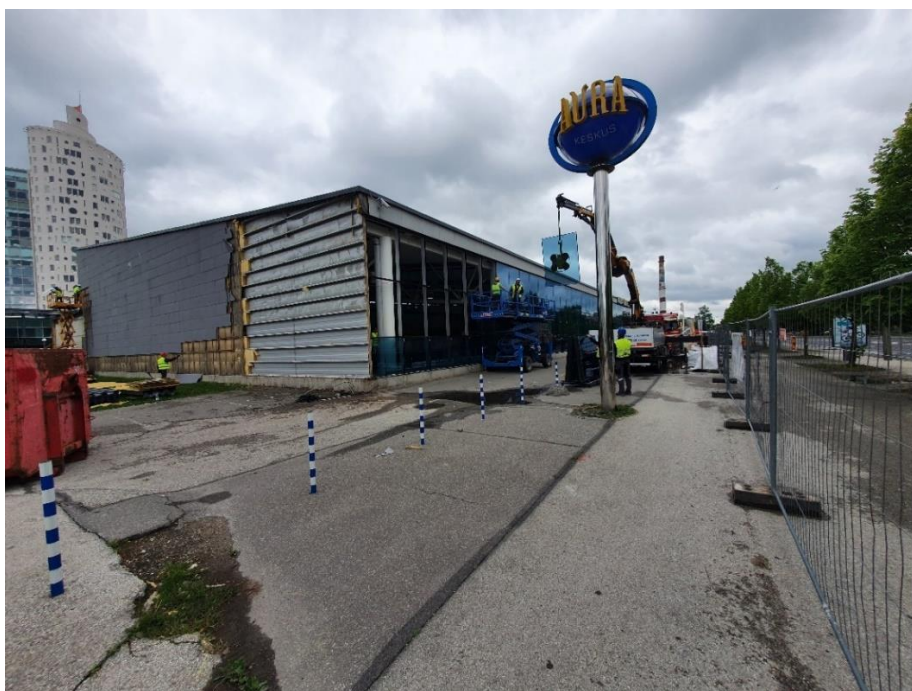
Joonis 3.6 Klaasfassaadi ja otsaseina lammutamine

Klaaspakettide eemaldamine võttis mõne päeva, misjärel hakati lahti võtma klaasfassaadi konstruktsioone (joonis 3.6).

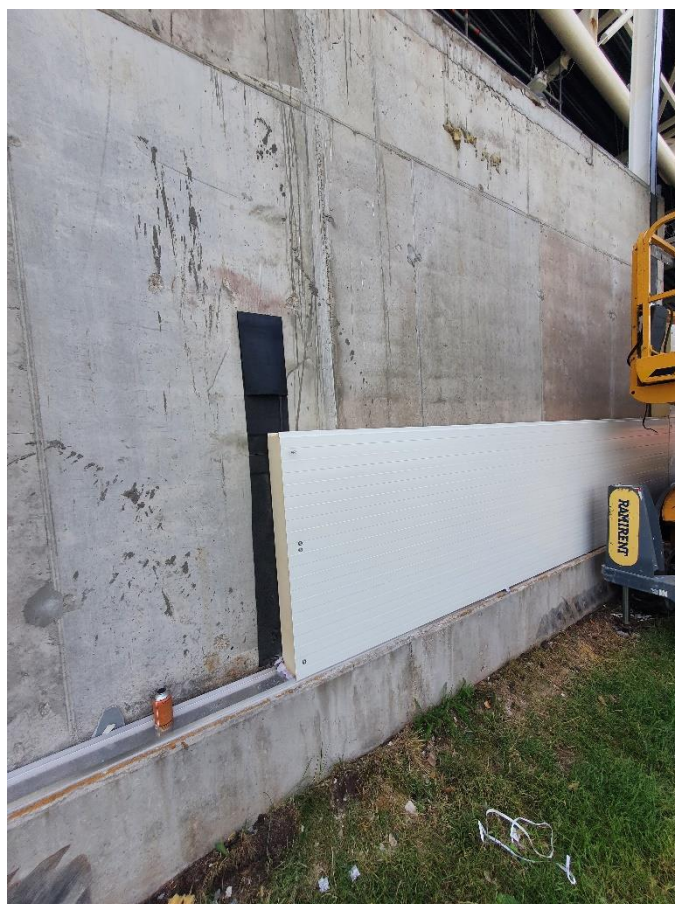
Joonis 3.7 *Sanwich*-paneelide paigaldus

Peale hoone klaasfassaadi ülemise osa ja vana seina ja parapeti lammutamist said spetsialistid alustada *sandwich*-paneeli paigaldamisega (joonis 3.7).

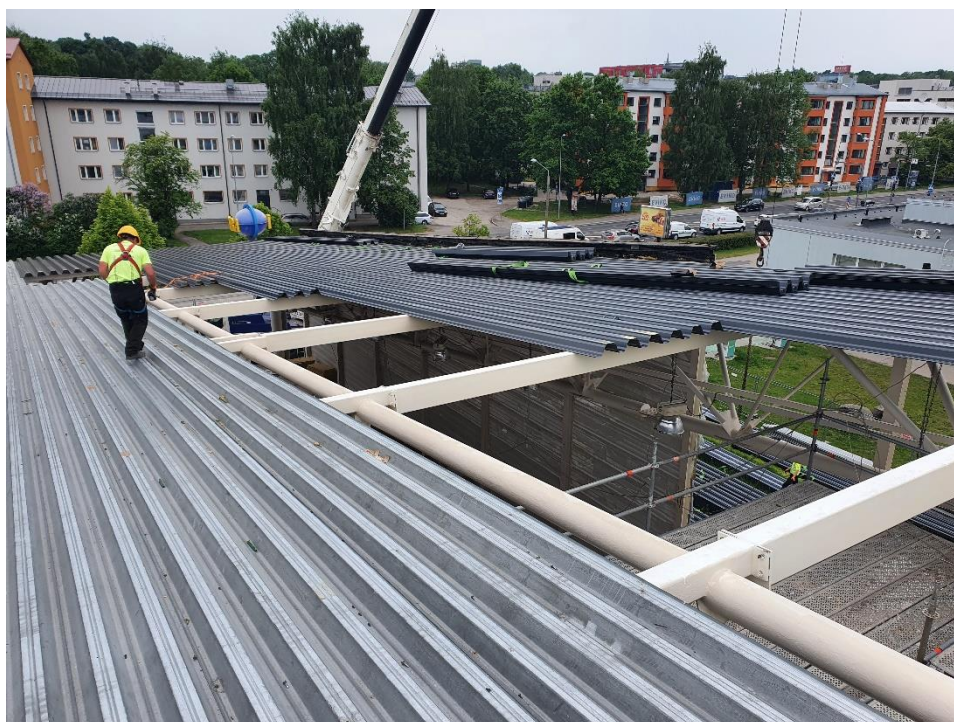
Joonis 3.8 Katuse kandeprofiilpleki paigaldus

Samaaegselt *sandwich*-i paigaldamisega, alustasime koheselt ka katuse kandeprofiilpleki paigaldusega, kuna lammutajad olid juba eelnevalt jõudnud vana katusekatet piisavas koguses eemaldada (joonis 3.8).

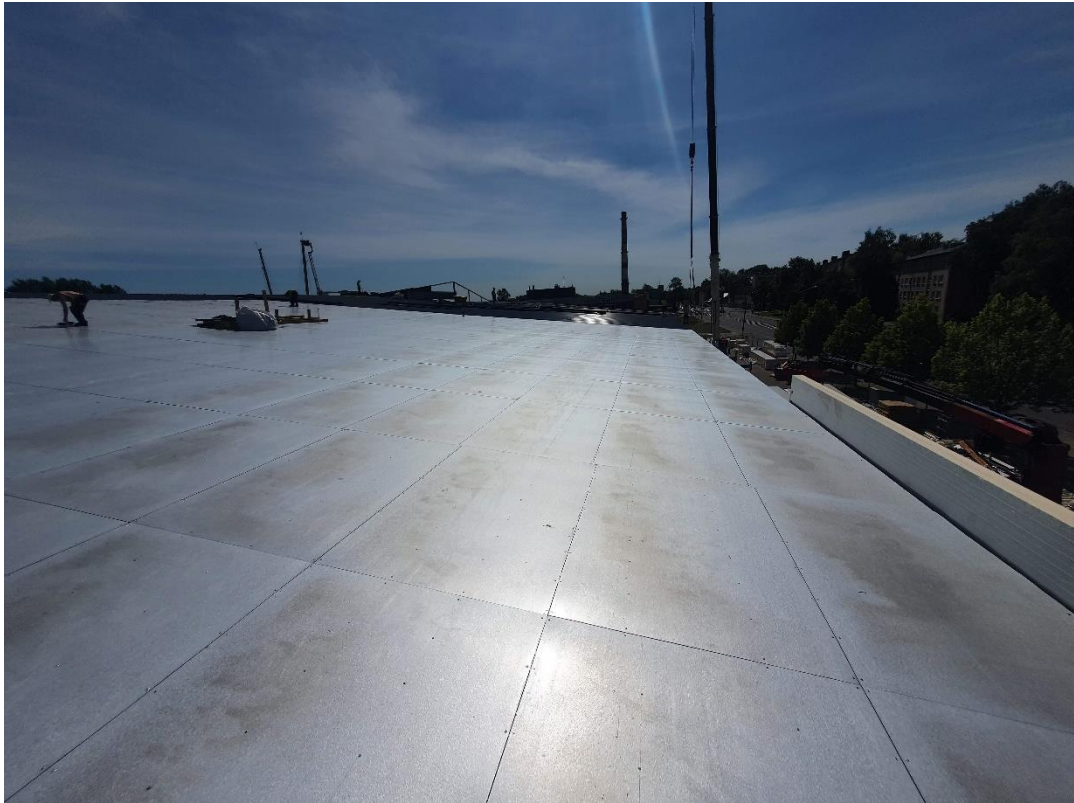
Joonis 3.19 Silepleki paigaldus

Kui kogu katus oli uue kandva pleki all, hakkasime paigaldama sileplekki, mis tuli neetida omakorda kandva profiiipleki külge. Tegu oli täiesti uue süsteemiga, mida tänaseni pole Eestis kasutatud. Paigaldatud metall-lehed tuli ka üle kruntida mastiksiga, et bituumen aluskate hakkaks sinna külge. Selle töö jaoks kasutasime kogu meeskonda, kuna töö oli väga ajamahukas. Kõik plekid tuli neetida kandva pleki külge sammuga 250 mm pikisuunas ja neljas reas ühel paanil (joonis 3.19). Kogu katuse neetimiseks kulus 24 000 neeti.

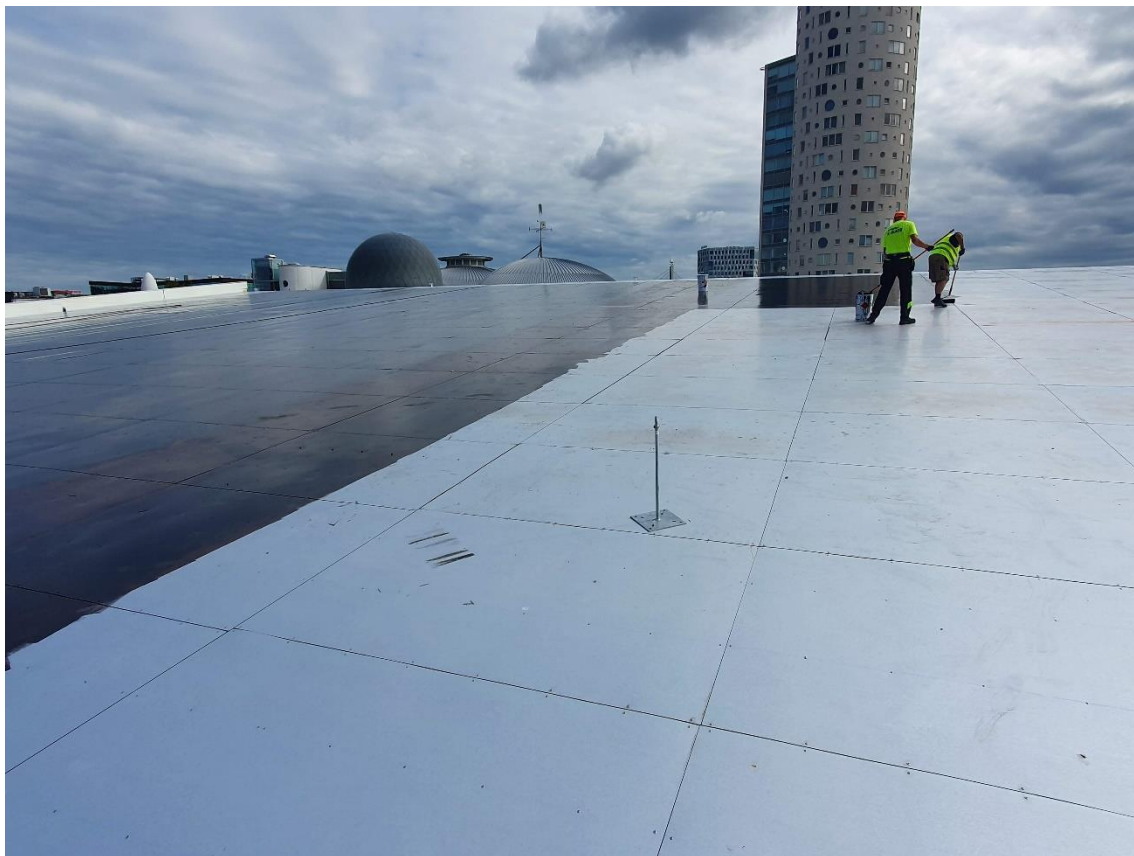
Joonis 3.20 Katuse kruntimine

Kui kogu kandev- ja sileplekk olid paigaldatud, alustasime kruntimisega. Krundiks kasutati IKOpro Bitumen Primerit. Kruntimisel oli tähtis, et ei tuleks vihma 12 h jooksul, seega tuli valida kuiv päev (joonis 3.20).

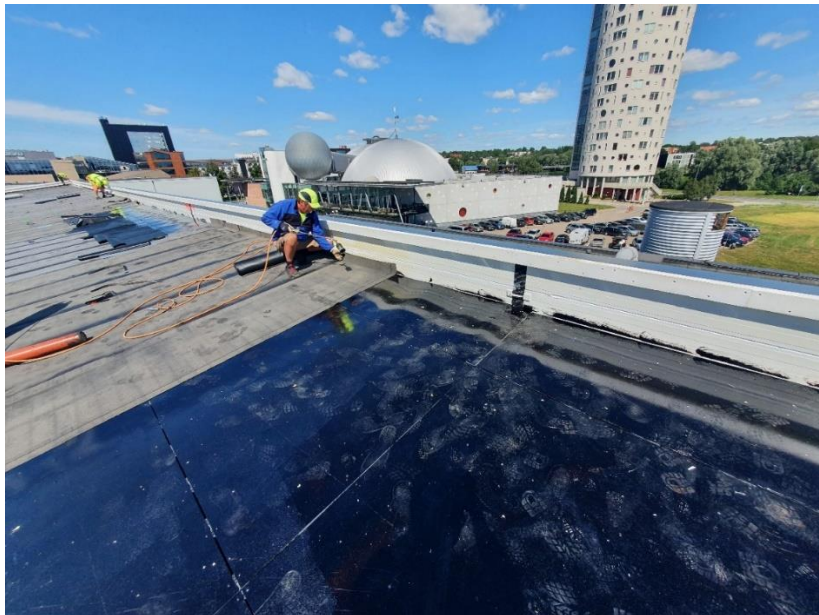
Joonis 3.23 SBS-aurutõkke paigaldus

Sileplekki kasutati selleks, et sinna peale saaks põletada SBS-aurutõkke. Eelnevalt oli kandva pleki peale paigaldatud vaid tavaline aurutõkkekile, mis oli osaliselt teibitud ja suuremalt jaolt auguline, sest vana soojustus oli tüübelatud läbi aurutõkke kandva profiili külge (joonis 3.21).

Peale soonte freesimist alustasime SBS-aurutõkke paigaldusega, milleks oli IKO shield ALU3 T/F (joonis 3.23).

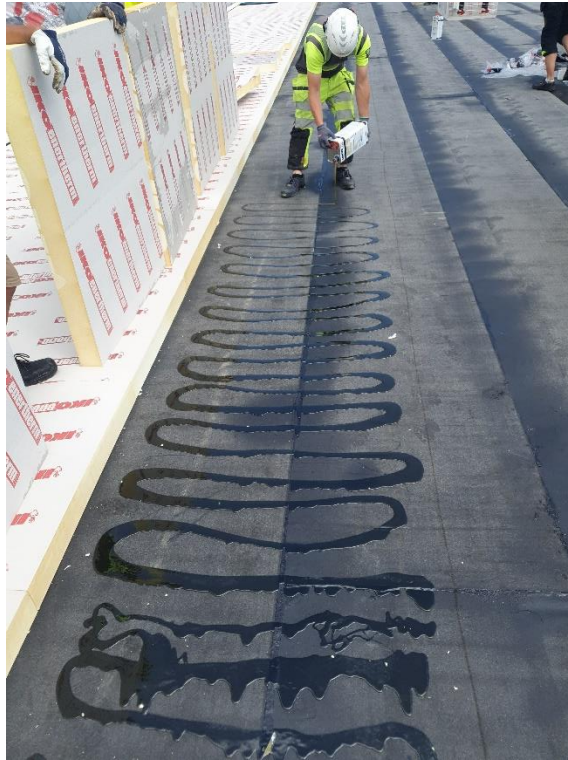
Joonis 3.25 Soojustuse liimimine

Peale aurutõkke paigaldamist alustasime soojustuse paigaldusega. Soojustuseks oli IKO Enertherm MG. Selle protsessi juures ei tohtinud liim ja soojustus vihma saada. Võtsin riski ja suurendasin meeskonda, et vältida telgi paigaldamist. Üks brigaad alustas soojustuse esimese kihi liimimisega (joonis 3.25).

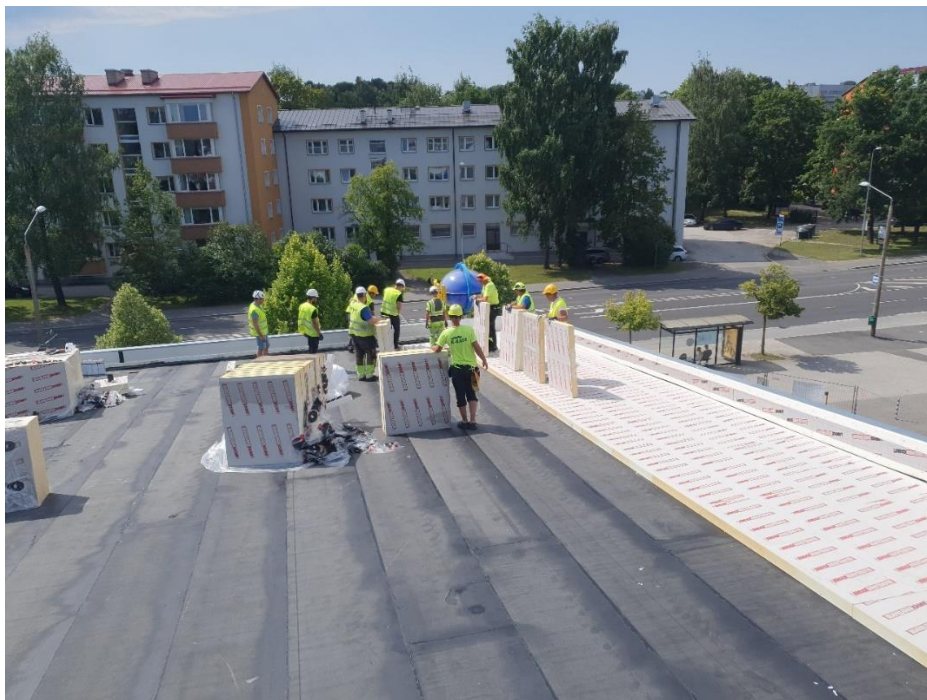
Joonis 3.26 Soojustuskihi liimimine

Teine meeskond alustas koheselt sinna peale uue soojustuskihi paigaldamisega ning kolmas meeskond paigaldas järjest aluskatet (joonis 3.26).

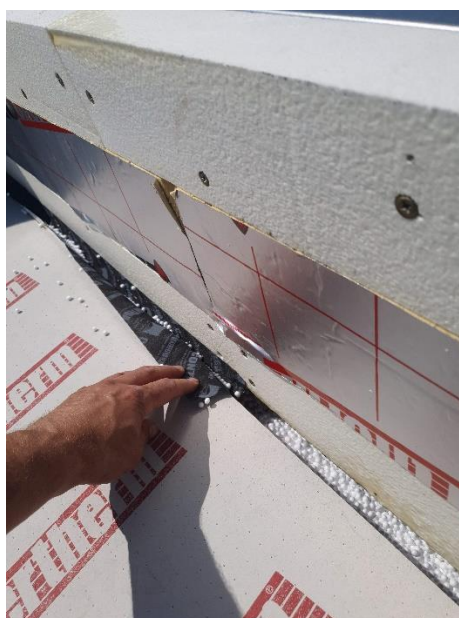
Joonis 3.29 Otsaseina soojustuse ja parapeti vahe

Soojustuse jätsime samuti otsaseinas 100 mm parapeti *sandwichist* eemale, see vahe täideti lahtiste penoplast-graanulitega ja teibiti kinni aurutõkke teibiga (joonis 3.29).

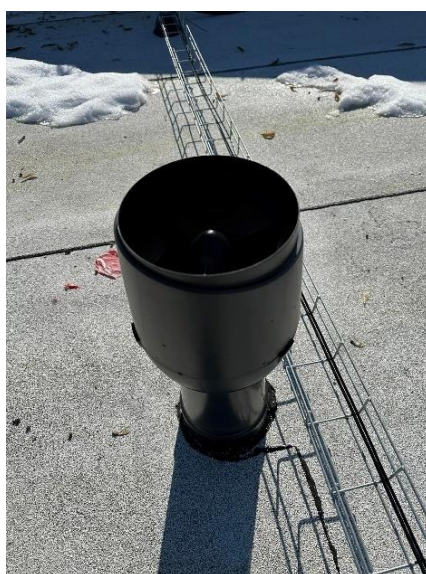
Joonis 3.31 Paigaldatud tuuluti

Samuti paigaldasime tuulutid (joonis 3.31). Tuuluteid on vaja selleks, et SPU tekitatud gaase katuse alt välja ventileerida. Tuulutuse paigaldasime vahetult SPU-soojustuse peale, mingit tuulutussoonetega villa vms me ei paigaldanud, ainsaks soojustuseks jäi SPU.
