**TARTU, PUIESTEE TN 80 HOONE
INVENTARISEERIMINE, TEHNILISE
SEISUKORRA HINNANG JA HOONE
KONSTRUKTSIOONIDE
REKONSTRUEERIMISPROJEKT**

**INVENTORY OF PUIESTEE 80, TARTU BUILDING,
EVALUATION OF THE TECHNICAL CONDITION AND
PRINCIPAL ARCHITECTURAL PROJECT FOR
RECONSTRUCTION**

MAGISTRITÖÖ

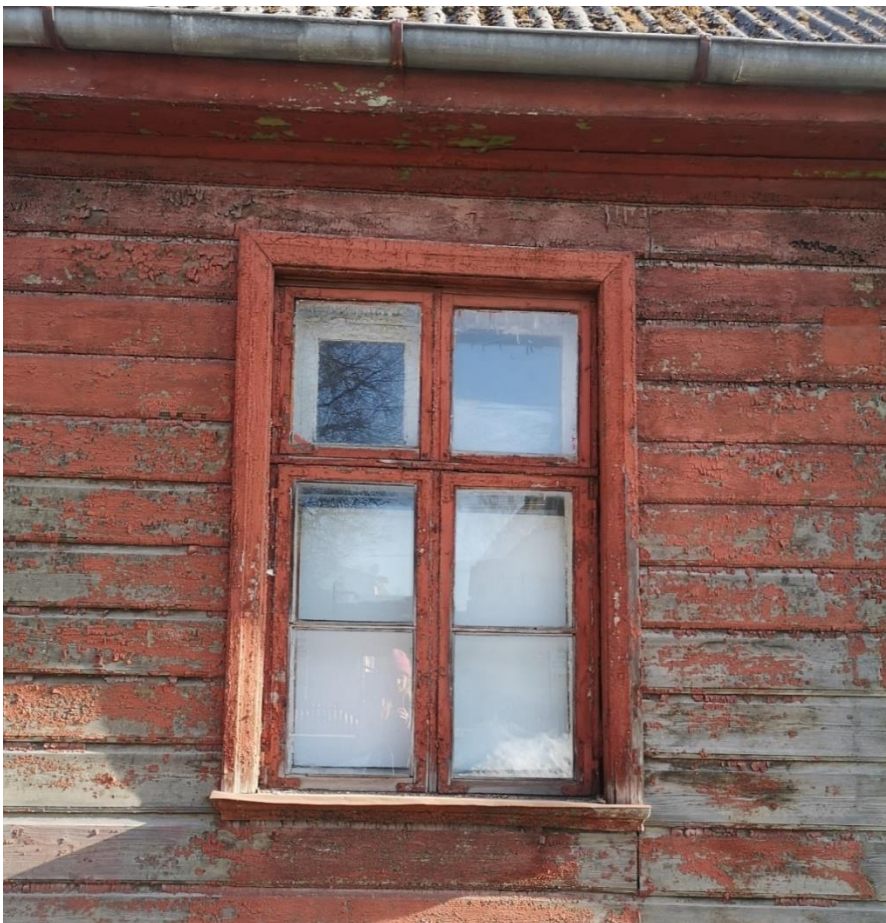
Joonis 3.19 Tänavapoolsel fassaadil algupärane aken (autori foto, märts 2022)
