ENDISE A. M. LUTHERI MÖÖBLIVABRIKU
MASINASAALI RAUDBETOONKONSTRUKTSIOONIDE
SEISUKORRA HINDAMINE

*CONDITION ASSESSMENT OF THE FORMER A. M. LUTHER'S FURNITURE FACTORY
MACHINE ROOM'S REINFORCED CONCRETE STRUCTURES*

Magistritöö

Tartu, 2016

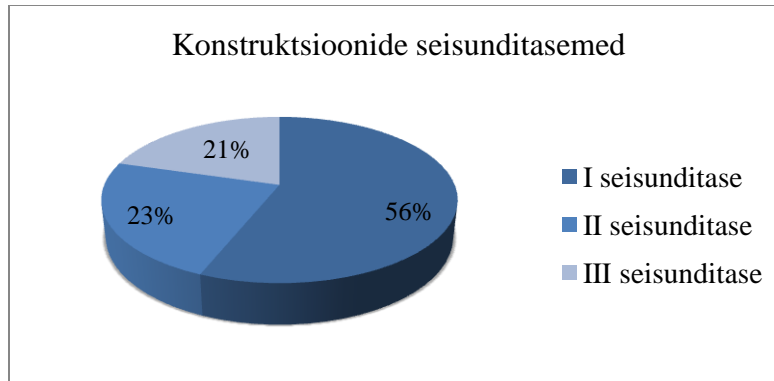
Joonisel 4 on toodud välja masinasaali praeguseks juba sajandi vanuste konstruktsioonide seisunditasemete osakaalud: valdav osa konstruktsioone kuulub esimese seisunditaseme alla – 56% konstruktsioonidest, teise ja kolmanda seisunditasemete osakaalud on suhteliselt võrdsed – vastavalt 23% ja 21%. Seisunditasemete osakaalust lähtudes võib väita, et Lutheri masinasaali raudbetoonkonstruktsioonid on oma vanuse kohta võrdlemisi hästi säilinud, kuid samas on märkimisväärne ka lammutamisele ettenähtud konstruktsioonide osakaal. Hoones on varasemalt paiknenud erinevad seadmed, mistõttu esineb konstruktsioonide mehhaanilisi vigastusi ja sokliosas suuremahuline õlireostus. Õlireostuse puhul on eeldatavasti tegu trafo- või hüdraulikaõlidega, mis on aja jooksul konstruktsioonidest läbi imunud. Reostuse osas teostatakse täiendavaid uuringuid, mida käesolevas lõputöös täpsemalt ei käsitleta. Konstruktsioonide seisunditasemete täpsemad jaotused on toodud välja konstruktsioone kirjeldavates peatükkides.

Joonis 4. Lutheri masinasaali konstruktsioonide seisunditasemed

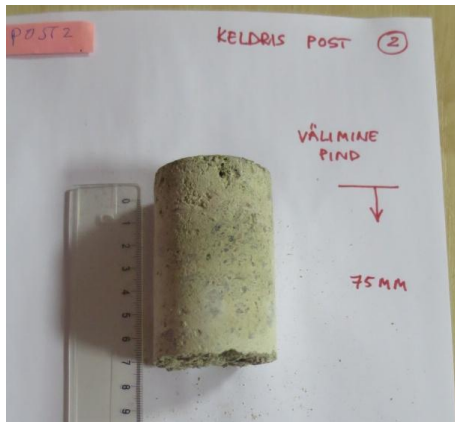
Teine katsekeha võeti postilt nr. 146 sügavusega $l = 75$ mm ja kolmas katsekeha postilt nr. 147 sügavusega $l = 60$ mm (vt. fotod 7 ja 8). Katsepiirkondade esines kergem õlikahjustus ja kolmanda katsekeha pind oli kergelt õline. Karboniseerumise sügavust ei õnnestunud täpselt kindlaks määrata, kuna katsekehad ei muutunud fenoolftaleiiniga katsetamisel punakaslillas. Tulemu-

seks võib täheldada, et posti nr. 146 betoon on eeldavalt karboniseerunud vähemalt 75 mm ja post nr. 147 betoon vähemalt 60 mm sügavuseni.

Foto 7. Karboniseerumise määramine postilt nr. 146, PR-02

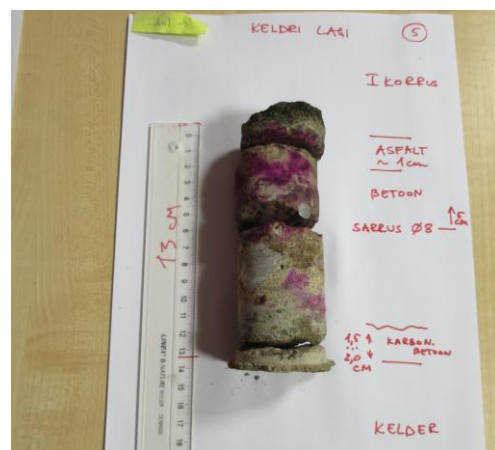
Viies katsekeha võeti vahelaeast, mille jaoks puuriti konstruktsioonist täies mahus läbi ja eemaldati katsekeha (vt. foto 10). Katsekehal mõõdeti karboniseerumise sügavuseks keldri poolt mõõdetuna \approx 15...20 mm. Esimese korruse poolt vaadatuna ei ole karboniseerumist veel alanud, kuna vahelagi on antud katsepiirkonnas kaetud \sim 10 mm asfaldikihiga.

Foto 10. Karboniseerumise määramine vahelael, PR-05

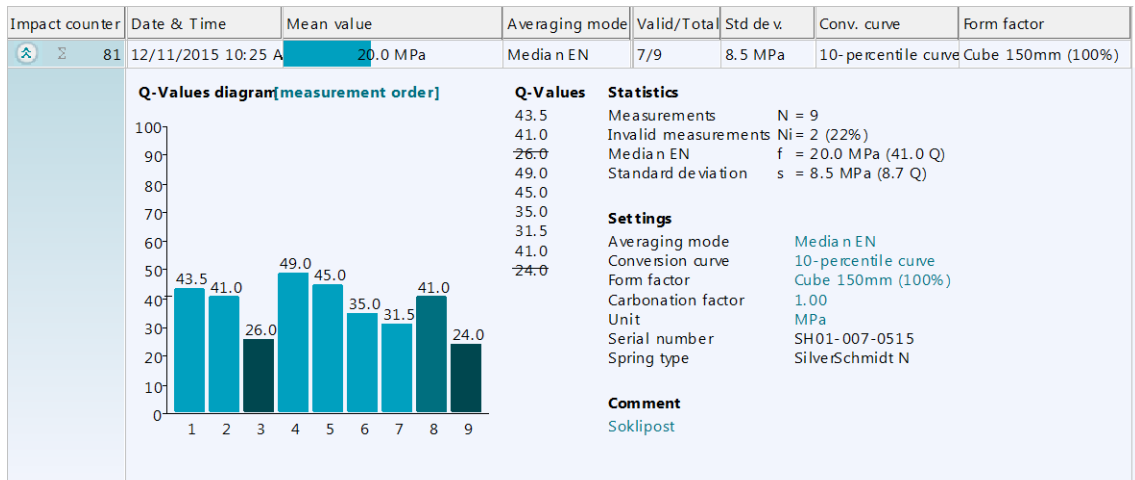
Joonis 5. Esimese korruse raamiposti A survetugevus SilverSchmidt N vasaraga

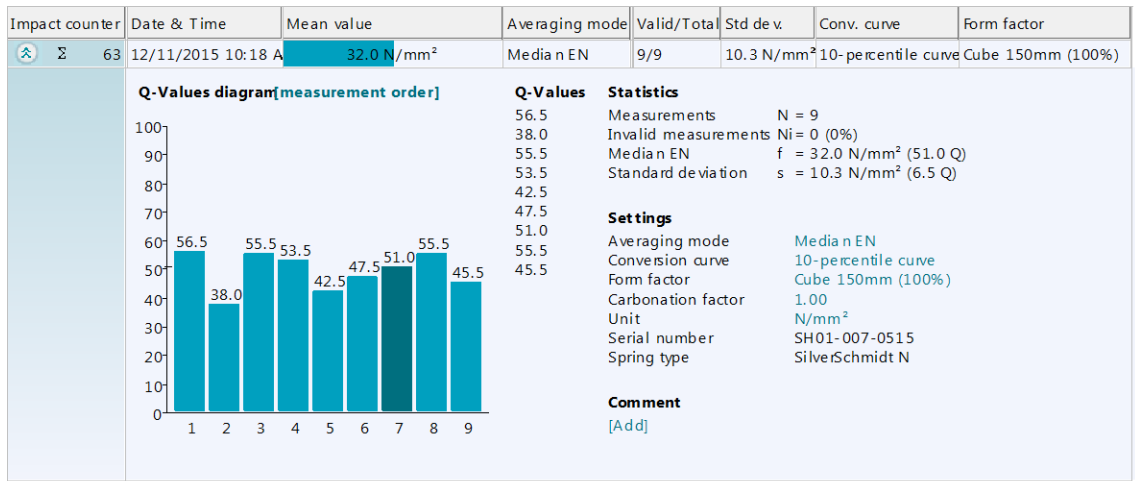
Joonis 6. Esimese korruse raamiposti D survetugevus SilverSchmidt N vasaraga

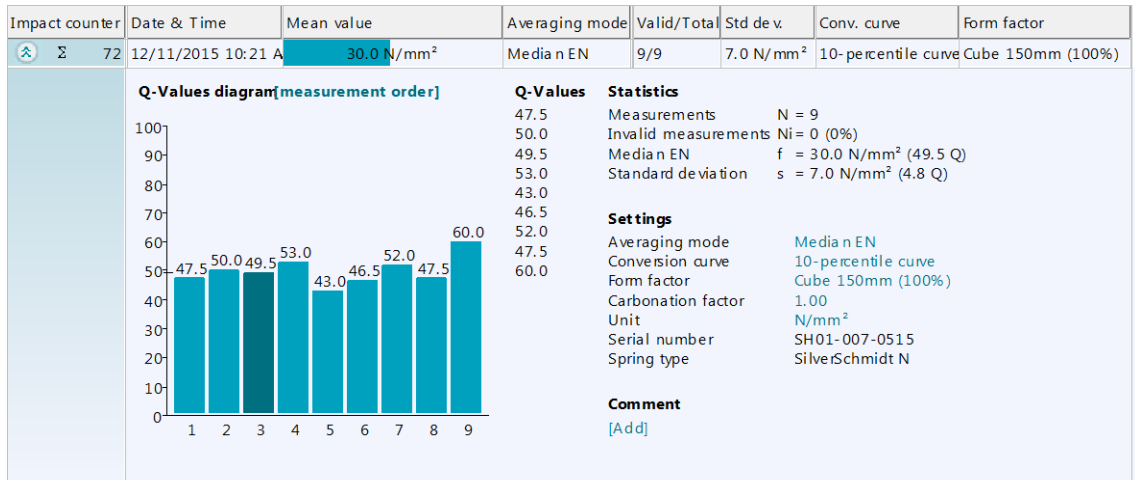
Joonis 7. Esimese korruse raamiposti E survetugevus SilverSchmidt N vasaraga

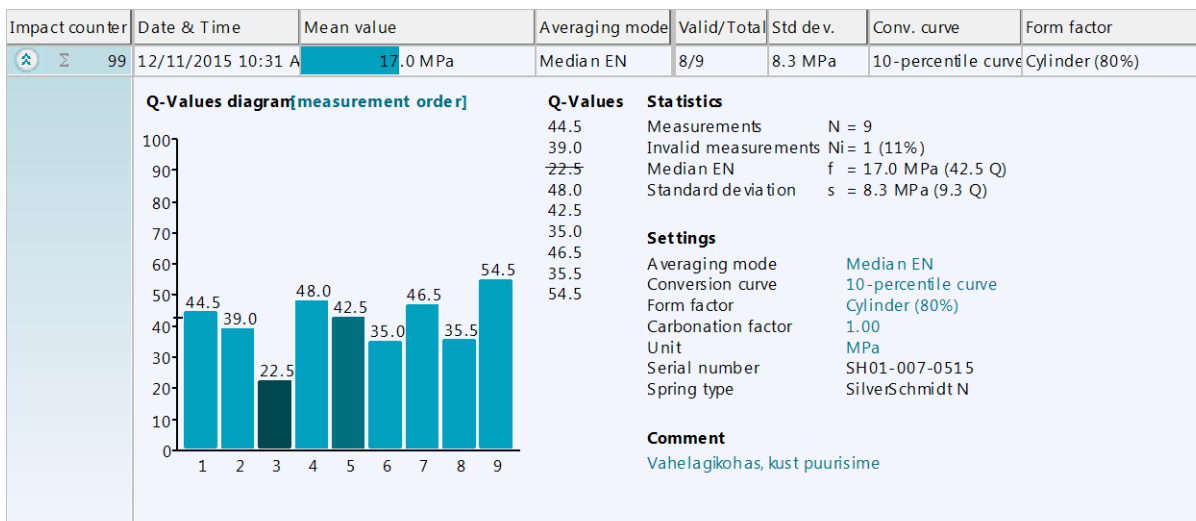
Joonis 8. Vahelae survetugevus karboniseerumise katsekeha nr. 5 piirkonnas SilverSchmidt N vasaraga

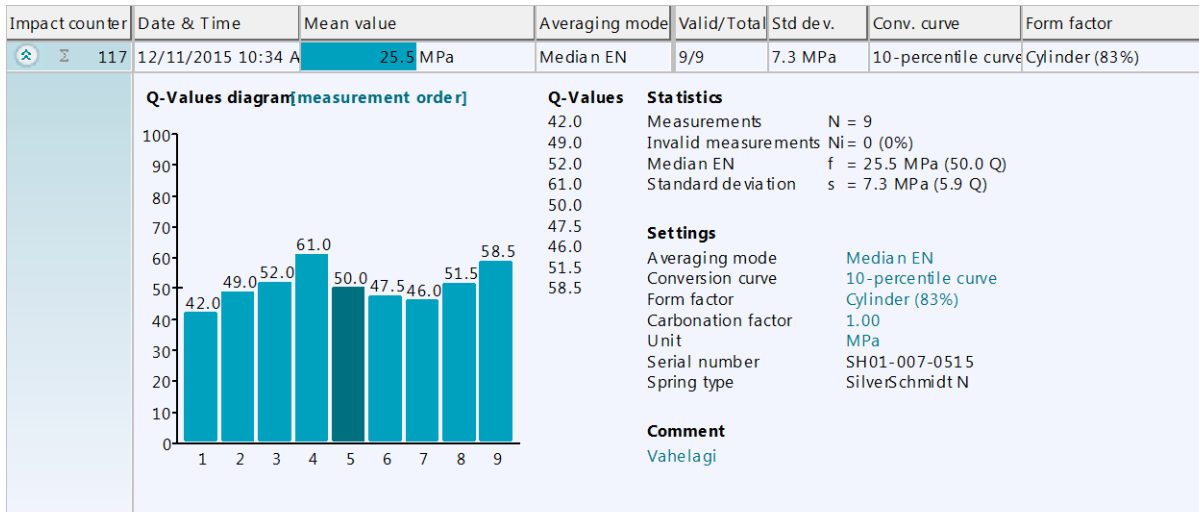
Joonis 9. Vahelae survetugevus SilverSchmidt N vasaraga

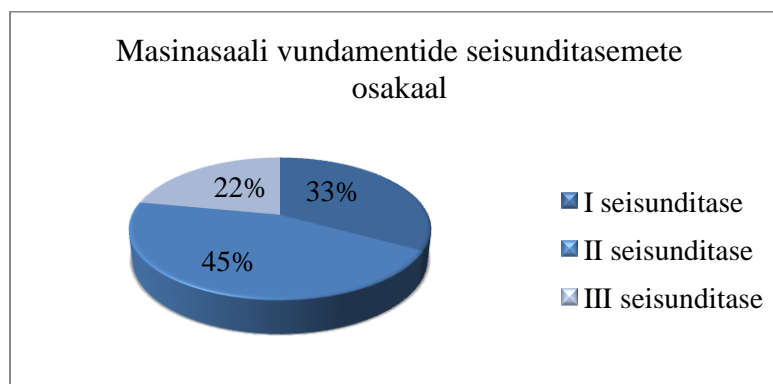
Joonis 10. Masinasaali vundamentide seisunditasemete osakaal

Seisund 1 - Esimese seisunditaseme alla kuulub ligikaudu 33% vundamentide mahust, s.t. konstruktsioonid on suuremate vigastusteta ja esinevad väiksemad vigastused, mis konstruktsiooni kandevõimet ei mõjuta. Esinevad vigastused on enamasti põhjustatud konstruktsiooni vanusest ja ebapiisavast hooldusest.

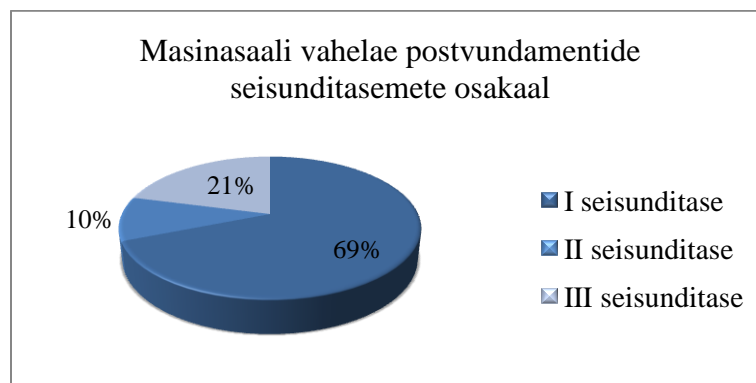
Joonis 12. Masinasaali vahelae postvundamentide seisunditasemete osakaal

Seisund 1 - Esimese seisunditaseme alla kuulub ligikaudu 69% postvundamentide mahust, s.t. konstruktsioon on suuremate vigastusteta ja esinevad väiksemad vigastused, mis konstruktsiooni

kandevõimet ei mõjuta. Esinevad vigastused on enamasti põhjustatud konstruktsiooni vanusest ja ebapiisavast hooldusest.

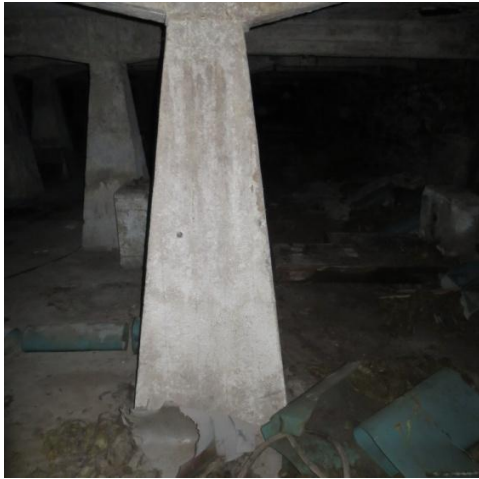
*Foto 18. Esimese seisunditaseme postvundament
(post nr. 10)*

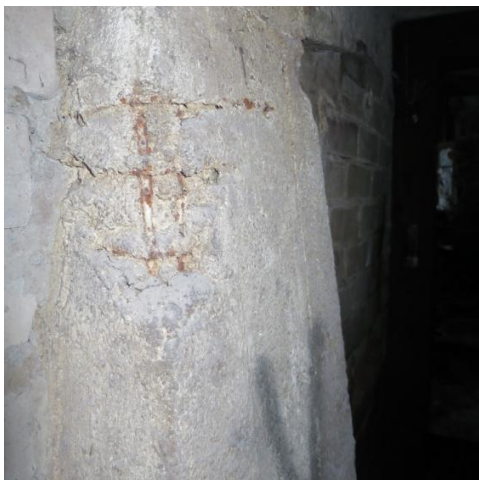
Seisund 2 - Teise seisunditaseme alla kuulub ligikaudu 10% postvundamentide mahust. Nende konstruktsioonide ülemises pinnas paikneva sarruse kaitsekiht on suures ulatuses purunenud ja sarrus korrodeerumisprotsess alanud. Postides esinevad vigastused on põhjustatud mehhaanilistest teguritest, nt. masinate kinnituselementidest, mis on lõhkunud armatuuri kaitseva betoonkohti, ja keemilistest teguritest, nt. sool- ja niiskuskahjustused, mis tulenevad hüdroisolatsiooni puudumisest.

*Foto 20. Teise seisunditaseme postvundament
(post nr. 1)*

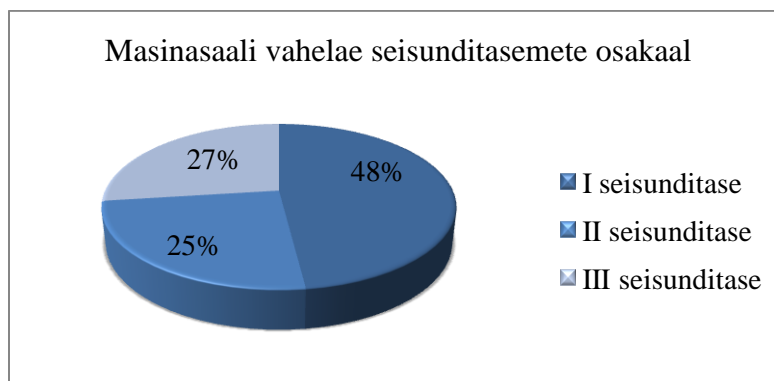
Joonis 13. Masinasaali vahelae seisunditasemete osakaal

Seisund 1 - Esimese seisunditaseme alla kuulub ligikaudu 48% vahelae tervikust s.t. konstruktsioon on suuremate vigastusteta ja piirkonnas esinevad väiksemad vigastused, mis konstrukt-

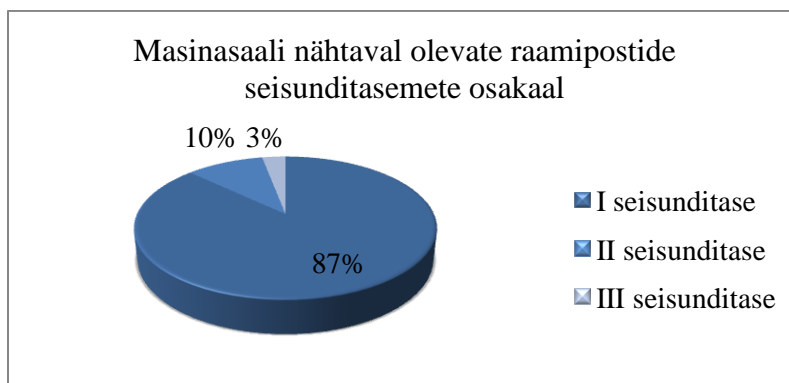
Joonis 14. Masinasaali nähtaval olevate raamipostide seisunditasemete osakaal

Seisund 1 - Esimese seisunditaseme alla kuulub nähtaval olevatest postides ligikaudu 87%, st. konstruktsioon on suuremate vigastusteta ja postides esinevad väiksemad vigastused, mis konstruktsiooni kandevõimet ei mõjuta. Postides esinevad vigastused on enamasti põhjustatud ebapiisavast hooldusest ja konstruktsiooni vanusest. Postid vajavad enamasti väiksemaid kohtparandusi.

Seisund 2 - Teise seisunditaseme alla kuulub ligikaudu 10% nähtaval olevatest postidest. Nende postide sarruse kaitsekiht on kohati purunenud ja sarrus korrodeerunud. Postides esinevad vigastused on põhjustatud mehhaanilistest teguritest, nt. masinate kinnituselementidest, või välisest tulenevast niiskuskahjustustest.

Seisukord 3 - Kolmanda seisunditaseme alla kuulub ligikaudu 3% nähtaval olevatest postidest. Nende piirkondade restaureerimine ei ole võimalik, mis tähendab, et postide osa tuleb lammutada ja asendada.

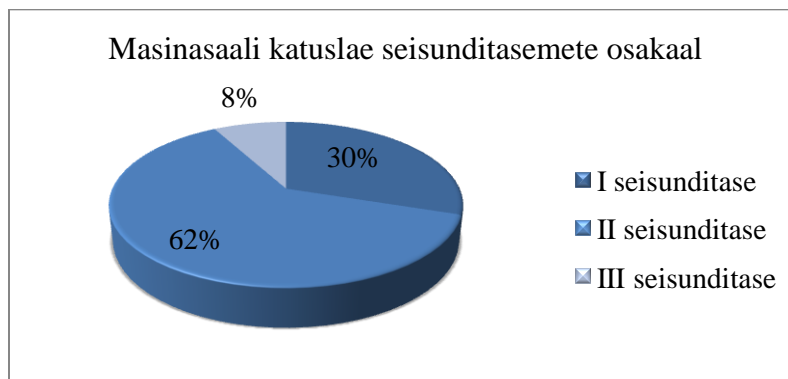
Joonis 15. Masinasaali katuslae seisunditasemete osakaal

Seisund 1 - Esimese seisunditaseme alla kuulub ligikaudu 30% katuslae raudbetoonpinnast, s.t. konstruktsioon on suuremate vigastusteta ja plaadis esinevad väiksemad vigastused, mis konstruktsiooni kandevõimet ei mõjuta. Laeplaadis esinevad vigastused on enamasti konstruktsiooni vanusest, hoone ebapiisavast hooldusest ja liigniiskusest.

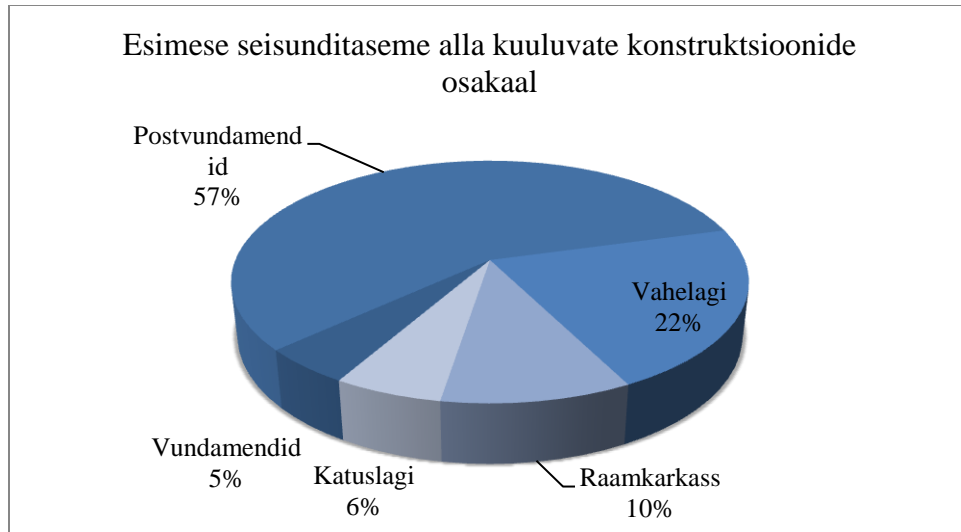
Joonis 17. Esimese seisunditaseme alla kuuluvate konstruktsioonide osakaal

Joonisel 17 on toodud välja esimese seisunditaseme alla kuuluvate konstruktsioonide osakaal, mille jaotusel on iga konstruktsiooni osakaal arvestatud võrdsena ja lisaks on arvesse võetud, et igal konstruktsioonil on erineva osakaaluga erinevad seisunditasemed. Diagrammilt on näha, et kõigist masinasaali raudbetoonkonstruktsioonidest kokku puudutavad esimese seisunditaseme restaureerimistööd kõige enam vahelae postvundamente ja ka vahelage.

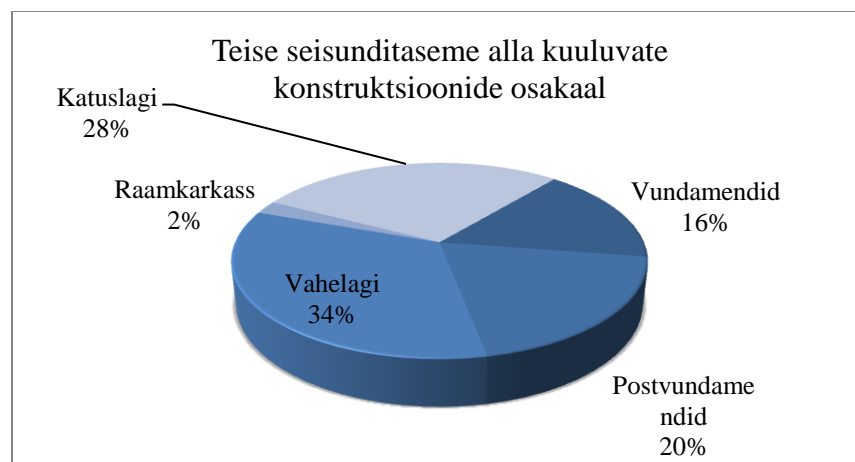
Joonis 18. Teise seisunditaseme alla kuuluvate konstruktsioonide osakaal

Joonisel 18 on toodud välja teise seisunditaseme alla kuuluvate konstruktsioonide osakaal, mille jaotus on analoogne esimese seisunditaseme jaotusega. Diagrammilt on näha, et kõigist masina-

Tabelis 1 toodud raudbetoonkonstruktsioonide seisunditasemete kirjelduses on teise seisunditase all mõeldud olukorda, kui betoonis esinevad suuremad vigastused, sarrus on paljandunud ja silmnähtavalt korrodeerunud. Konstruktsioonide kandevõime taastamiseks ja edaspidise kahjustuste arenemise vältimiseks, on soovitatav kahjustunud betoon eemaldada ja asendada uuega. Armatuur tuleb puhastada korrosioonist ja vajadusel paigaldada lisaarmatuur.

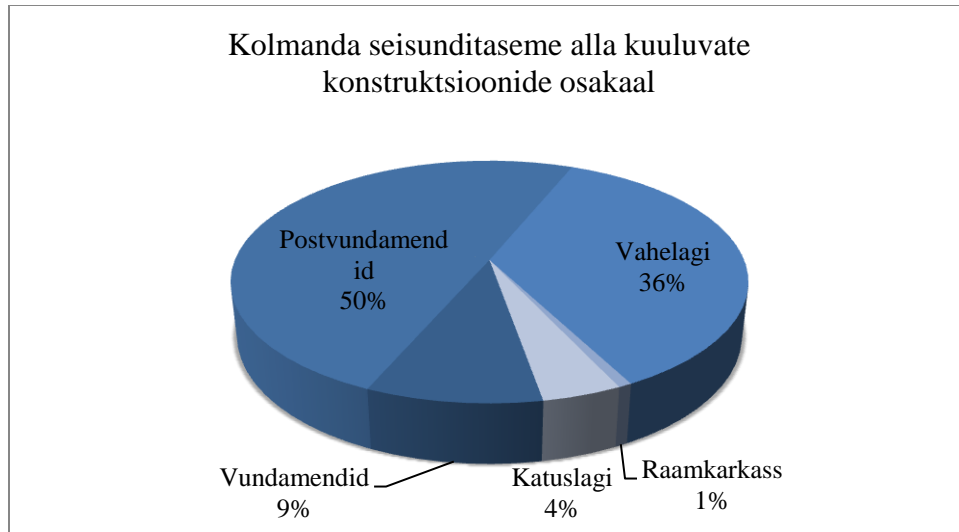
Joonis 19. Kolmanda seisunditaseme alla kuuluvate konstruktsioonide osakaal

Joonisel 19 on näha kolmanda seisunditaseme alla kuuluvate konstruktsioonide osakaalud, mille jaotus on analoogne esimese seisunditaseme jaotusega. Jooniselt selgub, et pool kolmanda sei-sunditaseme alla kuuluvatest konstruktsioonidest on vahelae postvundamendid. Samuti moodus-tab suure osa (36%) masinasaali vahelaest. Kõige väiksema osa kolmandast seisunditasemest moodustab raamkarkass, mille osakaal võib muutuda, kuna andmetes on esitatud kõigest nähta-val olevad konstruktsioonid ja seinasiseste konstruktsioonide seisukord selgub alles pärast seina avamist.

Masinasaali keldrikorrusel on valdav osa kolmanda seisunditaseme kahjustustest tekkinud õli-reostuse tagajärjel. Kuna muinsuskaitse eritingimustest lähtudes ei tohi raudbetoonkonstruktsioone katta teiste materjalidega (vt. ptk. 5.1), mis isoleeriksid kahjustunud konstruktsioonid, on lahenduseks õli likvideerimine konstruktsioonide lammutamise teel. Õli likvideerimiseks tuleb töö tellida ohtlike jäätmete käitluslitsentsi omavalt ettevõttelt.

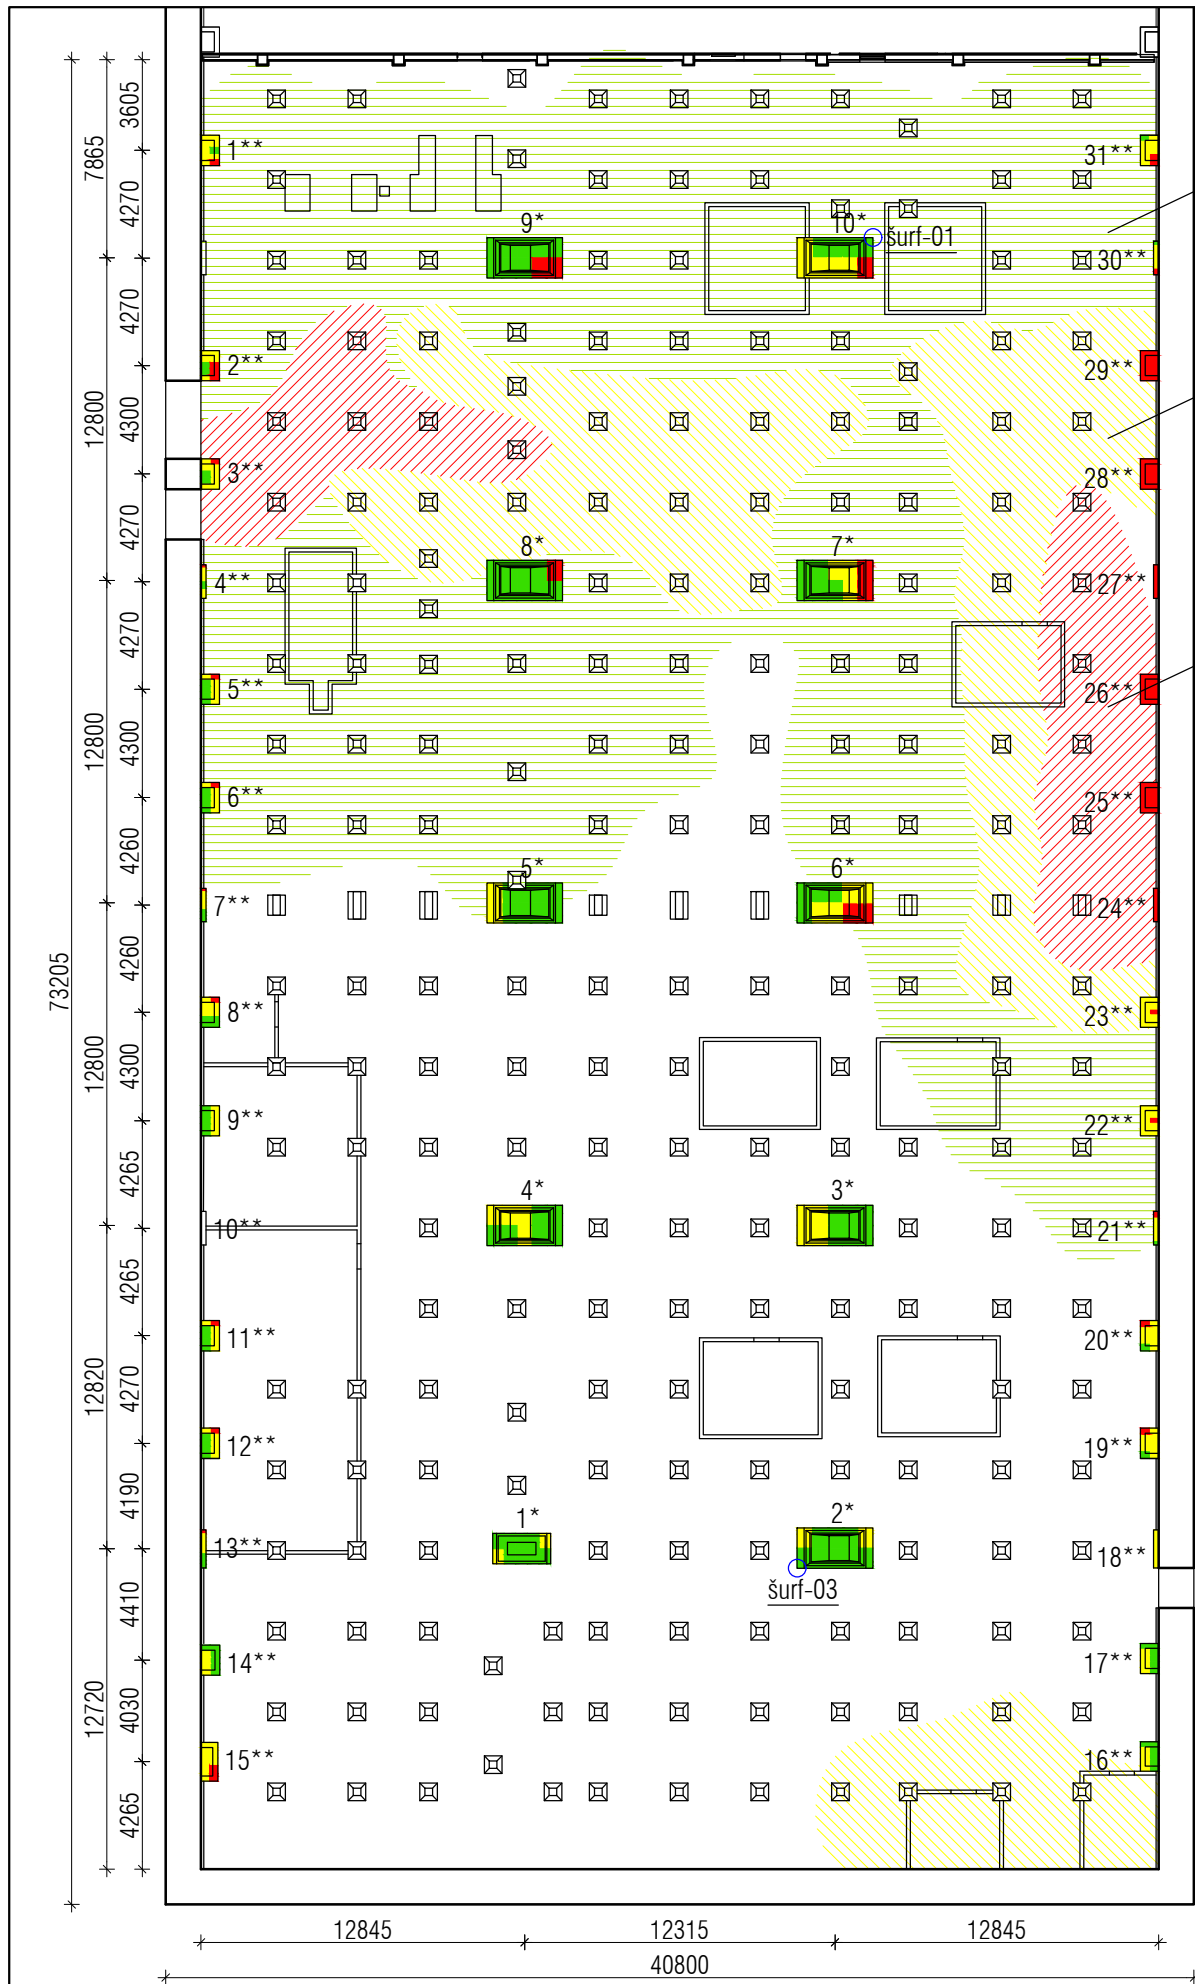
VUNDAMENTIDE KAHJUSTUSTE PLaAN
M1:300

Nähtavad õlikahjustused
postid 5-20 cm ulatuses õliga reostunud

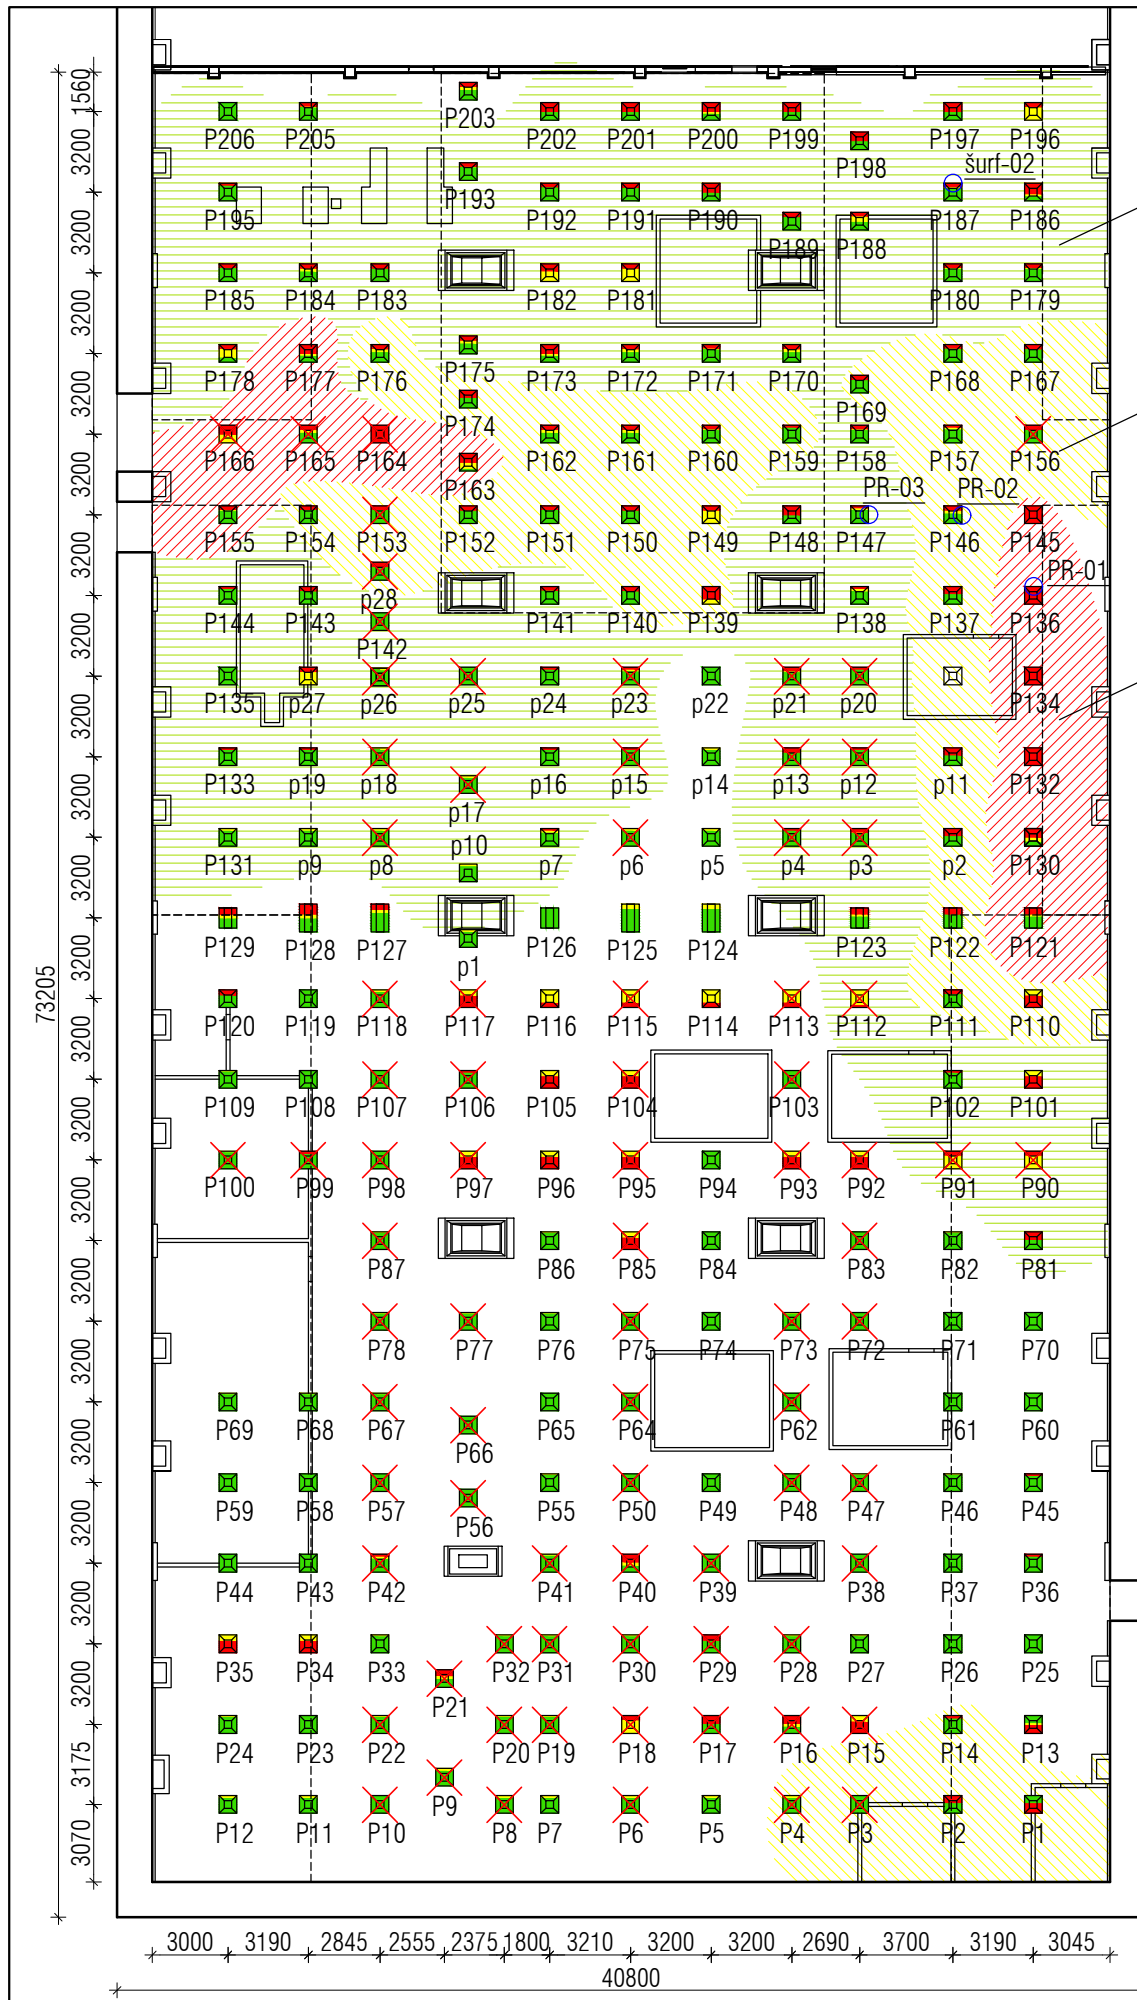
VAHELAE POSTVUNDAMENTIDE
KAHJUSTUSTE PLAAN
M1:300

Nähtavad õlikahjustused
postid 5-20 cm ulatuses õliga reostunud

- Konstruksioonide arv - 223
- Konstruksiooni maht - 0,5 m³
- Konstruksiooni pealmise pinna pindala - 3,31 m²
- Betooni tugevusklass katsetulemuste põhjal: C8/10
 - Šurf-02 - C8/10
- Karboniseerumise sügavus:
 - Post 136 PR-01 - katse ei õnnestunud (õlireostus)
 - Post 146 PR-02 - ≈ 75 mm
 - Post 147 PR-03 - ≈ 60 mm
- Konstruksioonide seisunditasemete osakaal:
 - I seisunditase - 69%
 - II seisunditase - 10%
 - III seisunditase - 21%

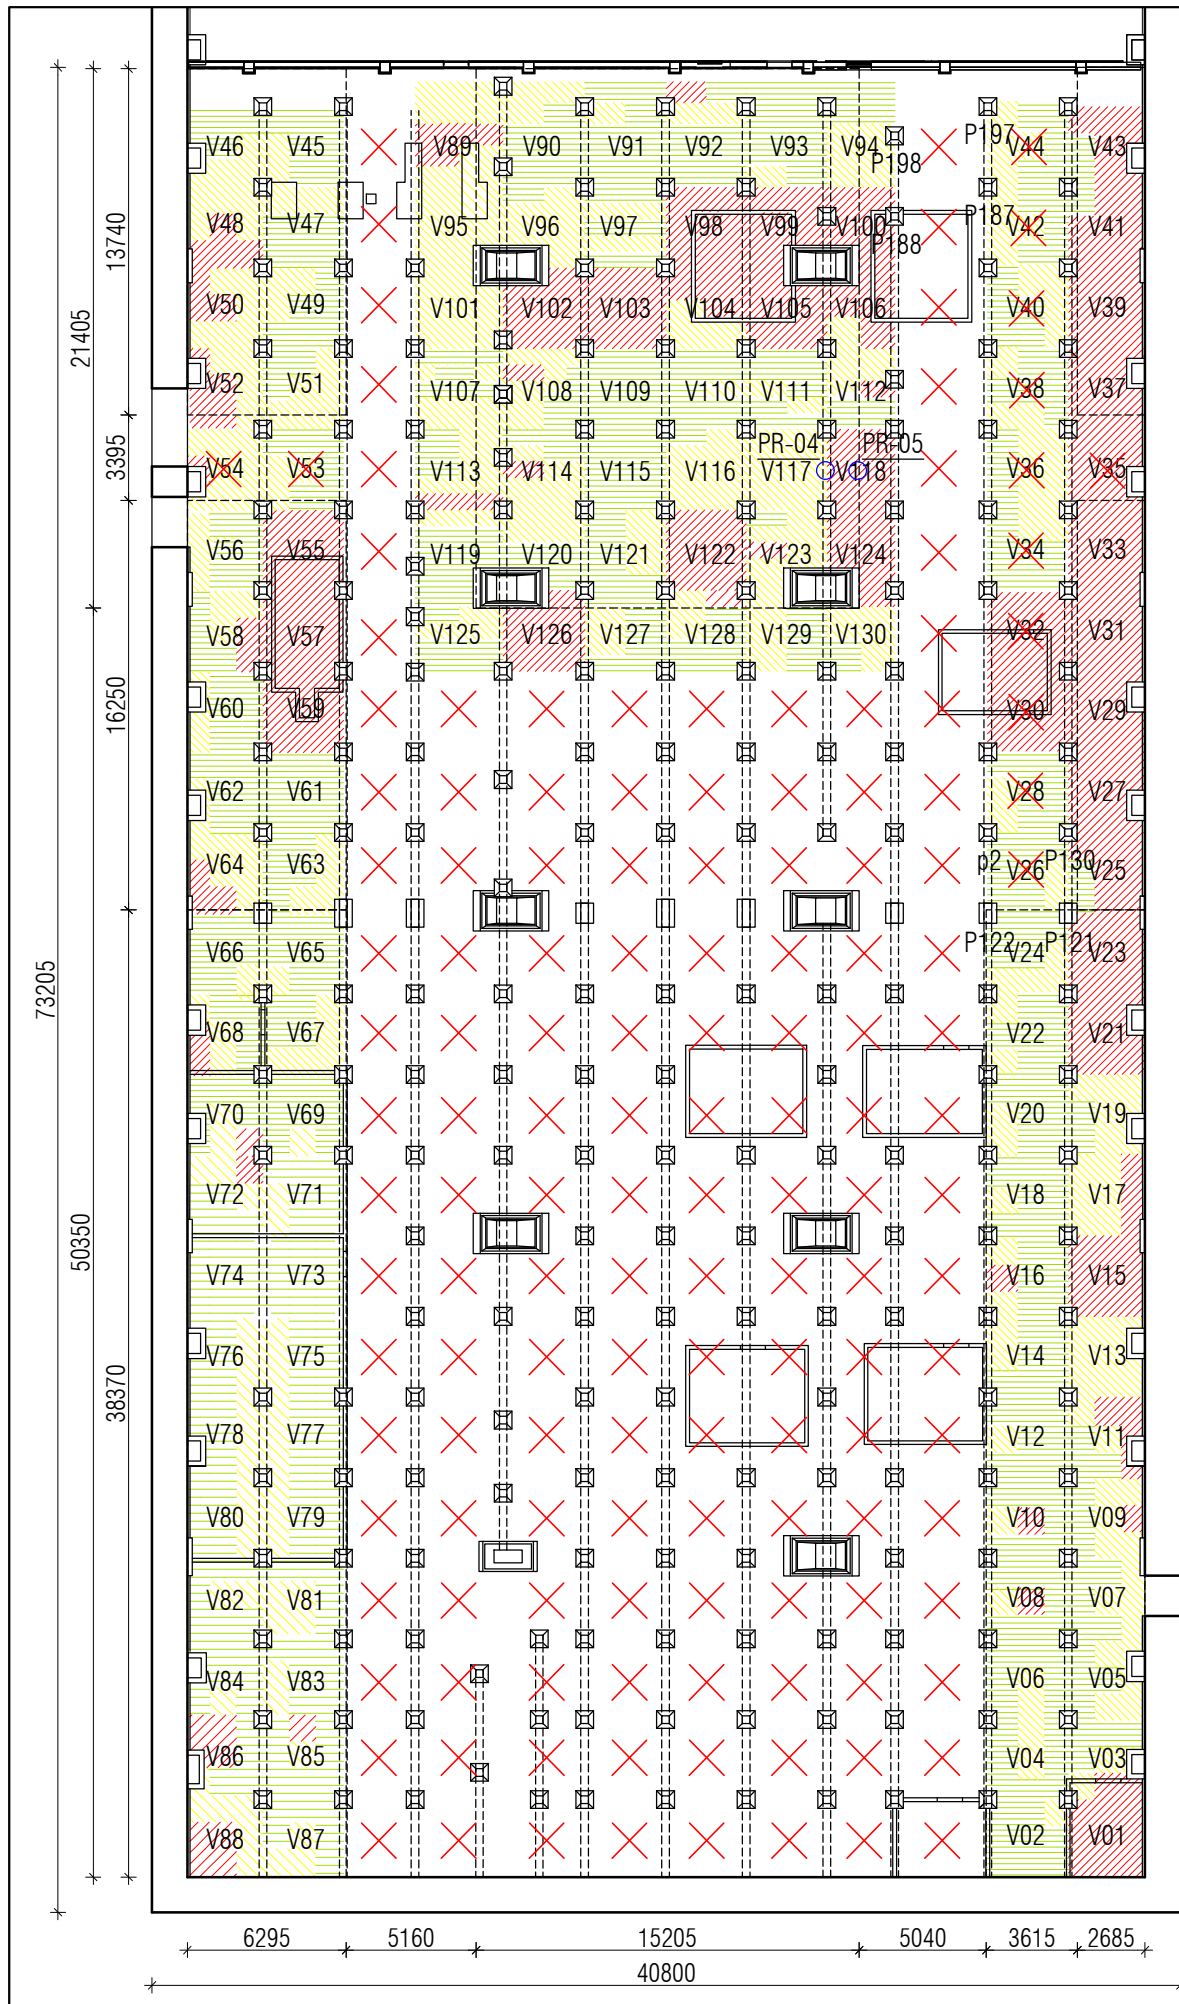
VAHELAE KAHJUSTUSTE PLAAN
M1:300

- Funktsioonita osa vahelae maht - 351 m³
pealmise pinna pindala - 2698 m²
- Säilitatava vahelae osa maht - 58 m³
pealmise pinna pindala - 446 m²
- Betooni tugevusklass katsetulemuste põhjal: C16/20
- postide 197, 198, 187, 188 vahel - C16/20
 - postide 130, 121, 122 vahel - C16/20
 - kordusmõõtmised: C16/20 ja C12/15
- Karboniseerumise sügavus:
- Vahelagi PR-05 - ≈ 15...20 mm
 - Vahelae tala PR-04 - ≈ 20 mm
- Konstruksioonide seisunditasemete osakaal:
- I seisunditase - 48%
 - II seisunditase - 25%
 - III seisunditase - 27%

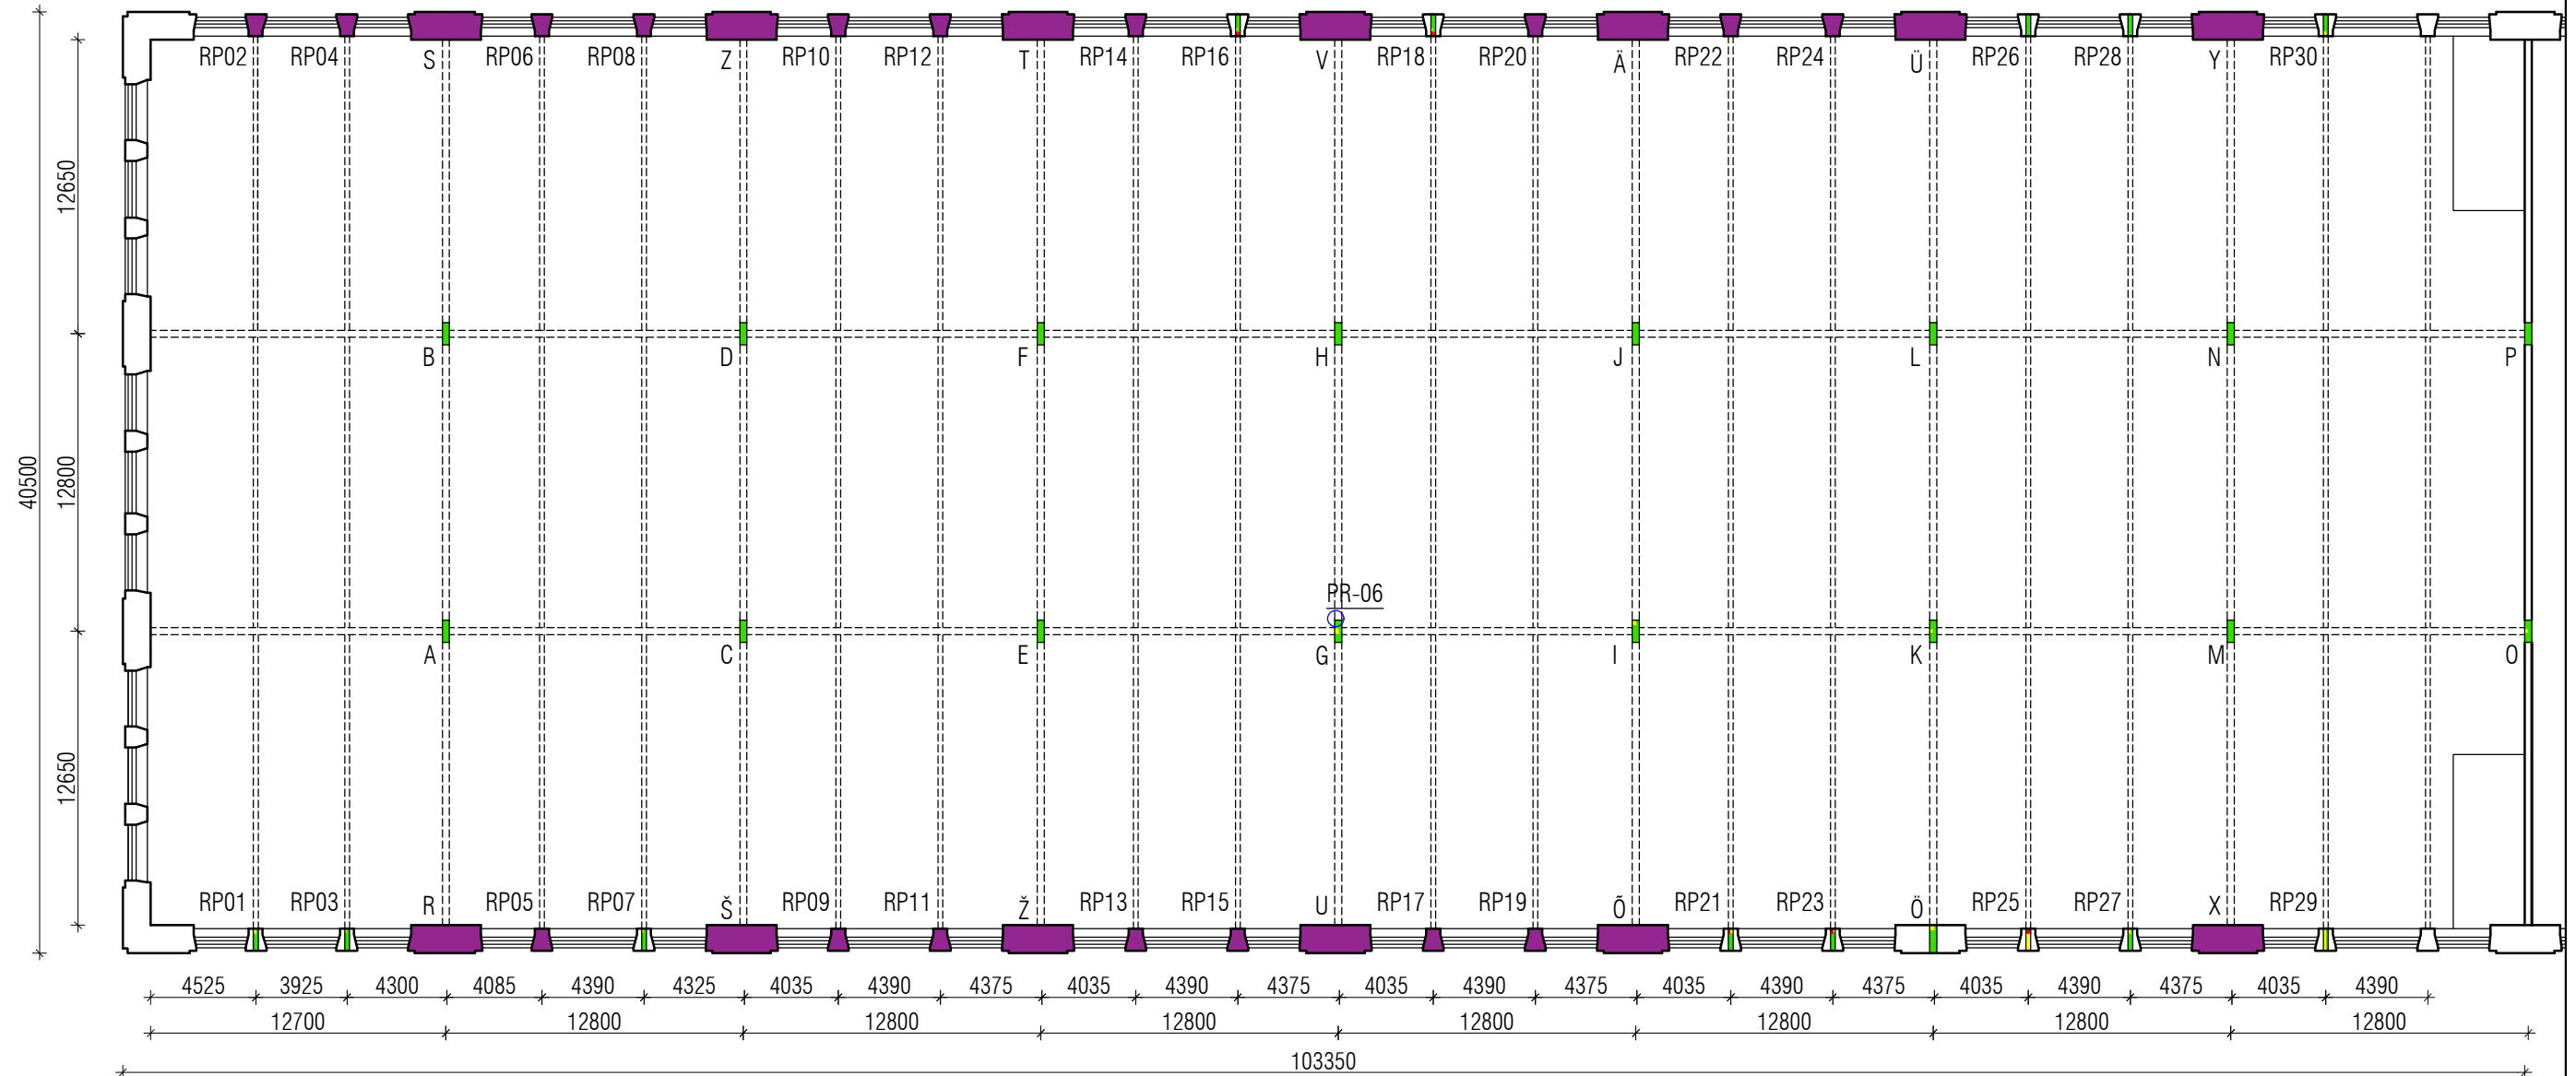
KARKASSI RAAMIPOSTIDE KAHJUSTUSTE PLAAN

Ülevaatlik kokkuvõte esimese korruse raamipostidest ja konstruktsioonide kahjustuste ulatusest on toodud lisas 4.4 ja graafilisel joonisel 4.

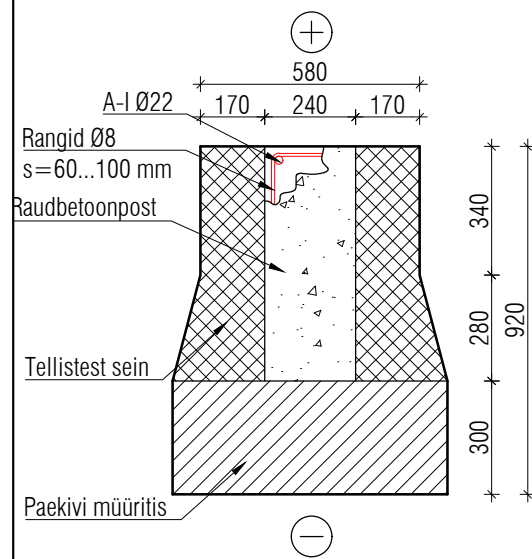
VAHERAAMI POST RP25
M1:20

Foto 32. Osaliselt teise seisukorra post RP25

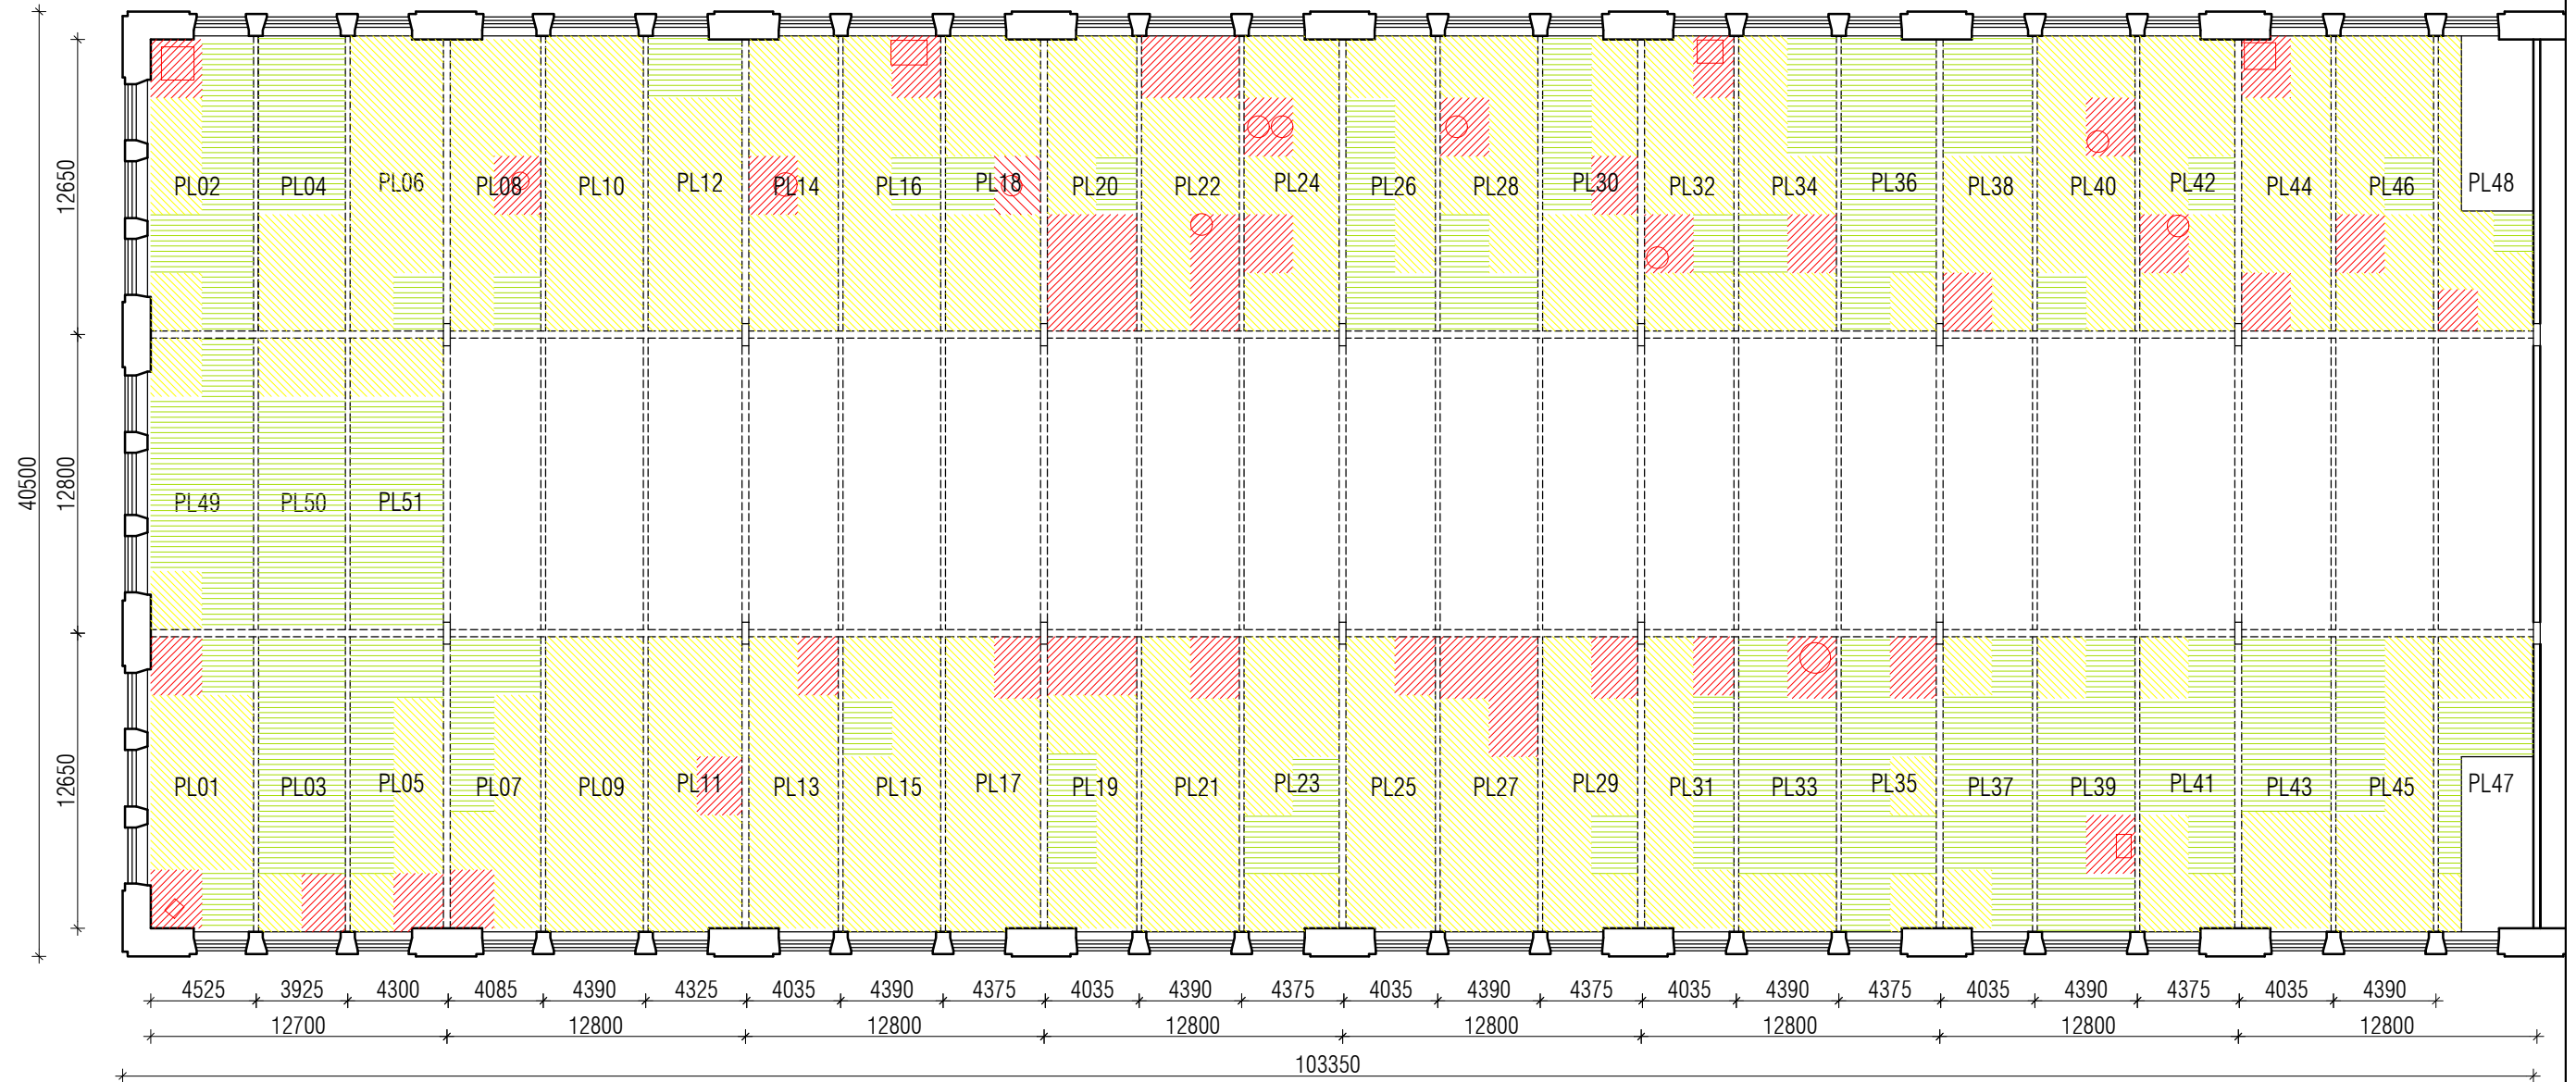
MASINASAALI KATUSLAE KAHJUSTUSTE PIAAN
M1:300

Katuslaes esinevad kahjustused on hinnatud visuaalselt. Katuslaes esineb auke ja lage läbivaid ventilatsioonitorusid. Laeplaadi kahjustused on suuremas osas tekkinud konstruktsiooni pääsenud niiskusest. Suurelt katusepinnalt kogutakse sadevesi ühte kohta kuid kuna puudub töökorras äravool, tungib kogunenud vihmavesi välisseina ja raudbetoonist kandekonstruktsioonidesse. Konstruktsioonis esineb läbijookse ja võib eeldada, et katuslaele kogunenud vihmaveekoormusest on plaat kohati purunenud ja läbi vajunud.

Ülevaatlik kokkuvõte masinasaali katuslae ja konstruktsiooni kahjustuste ulatusest on toodud lisa 4.5 ja graafilisel joonisel 5.
