**TARTU, RIIA 93 HOONE AJALOO UURING,
EHITISE TEHNILISE SEISUKORRA HINDAMINE
JA KATUSEKONSTRUKTSIOONIDE
RESTAUREERIMISPROJEKT**

**A STUDY OF HISTORY, CONSTRUCTION AND
BUILDING STRUCTURES AND A RESTAURATION
PROJECT OF RIIA 93, TARTU**

MAGISTRITÖÖ

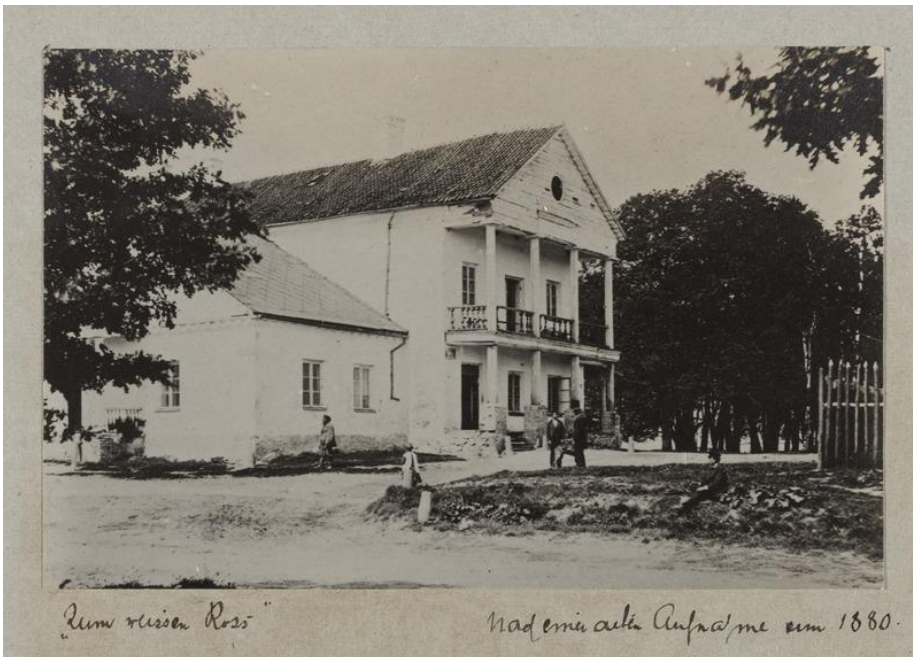
Joonis 5 [9]

Joonis 5, millel on jäädvustatud hoone tõenäoliselt 1880. aastal, on näha, et puidust väljaehitis on saanud natuke kannatada, osaliselt on puudu fassaadilaudu. Lisaks on näha ka, et lammutatud on Novumi teater.

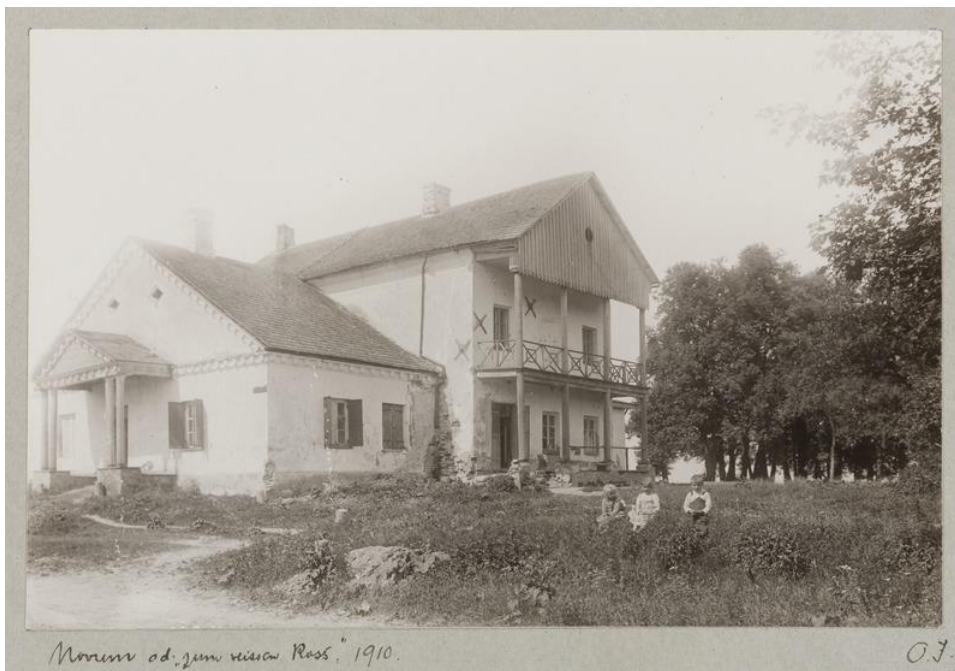
Joonis 6 [10]

Järgmine säilinud jäädvustus hoonest on aastast 1910 (Joonis 6) ja sellel on näha fassaadi lagunemist. Hoone nurkadest on näha telliseid, millel puudub pealmine krohvikihit. Puidust rõdud on parandatud ja välja vahetatud, seda näitab uus fassaadi osa katuse otsas, väiksem ava fassaadi ülemises osas ja uued rõdupiirded. Akendele on lisatud puidust katted, millega sai vajaduselt aknaid katta. Peasissekäiku on ka uuendatud ja eemaldatud piirded.

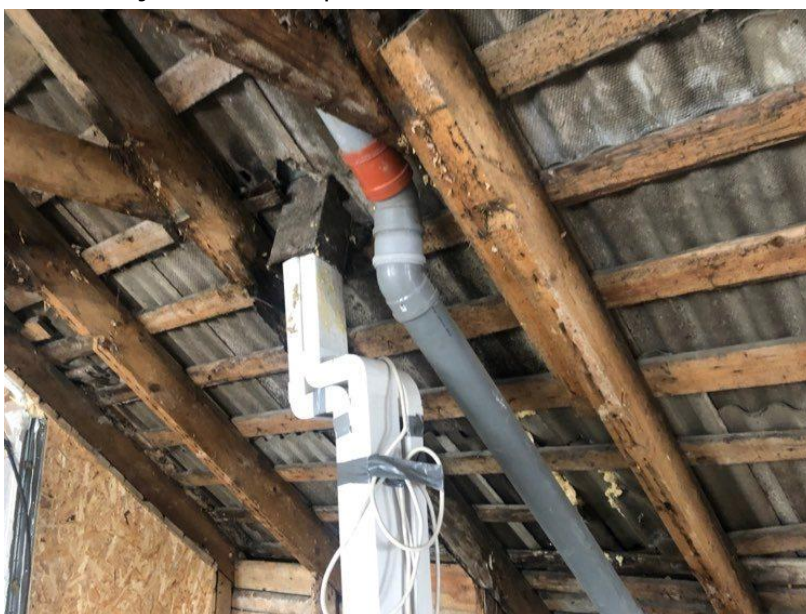
Hoone suurimaks probleemiks on ventilatsioon. Iga korter on lahendanud ventilatsiooni oma korterile võimalikul teel. Mõnel juhul on kas plastikust torud katusele viidud või kasutatud vabu korstnalõõre (Joonis 15). Ventilatsioonisüsteemi paremaks toimimiseks tuleks võimalusel kasutada sundventilatsiooni või korterites, kus hetkel pole toimivat ventilatsiooni, kasutada vabu lõõre korstnas.
