**RAUDBETOONIST SEINAELEMENTIDE
KVALITEEDI ANALÜÜS VEERENNI KVARTALI
NÄITEL**

**QUALITY ANALYSIS OF PRECAST CONCRETE WALL
PANELS ACCORDING TO THE VEERENNI KVARTAL**

MAGISTRITÖÖ

Tallinn 2020

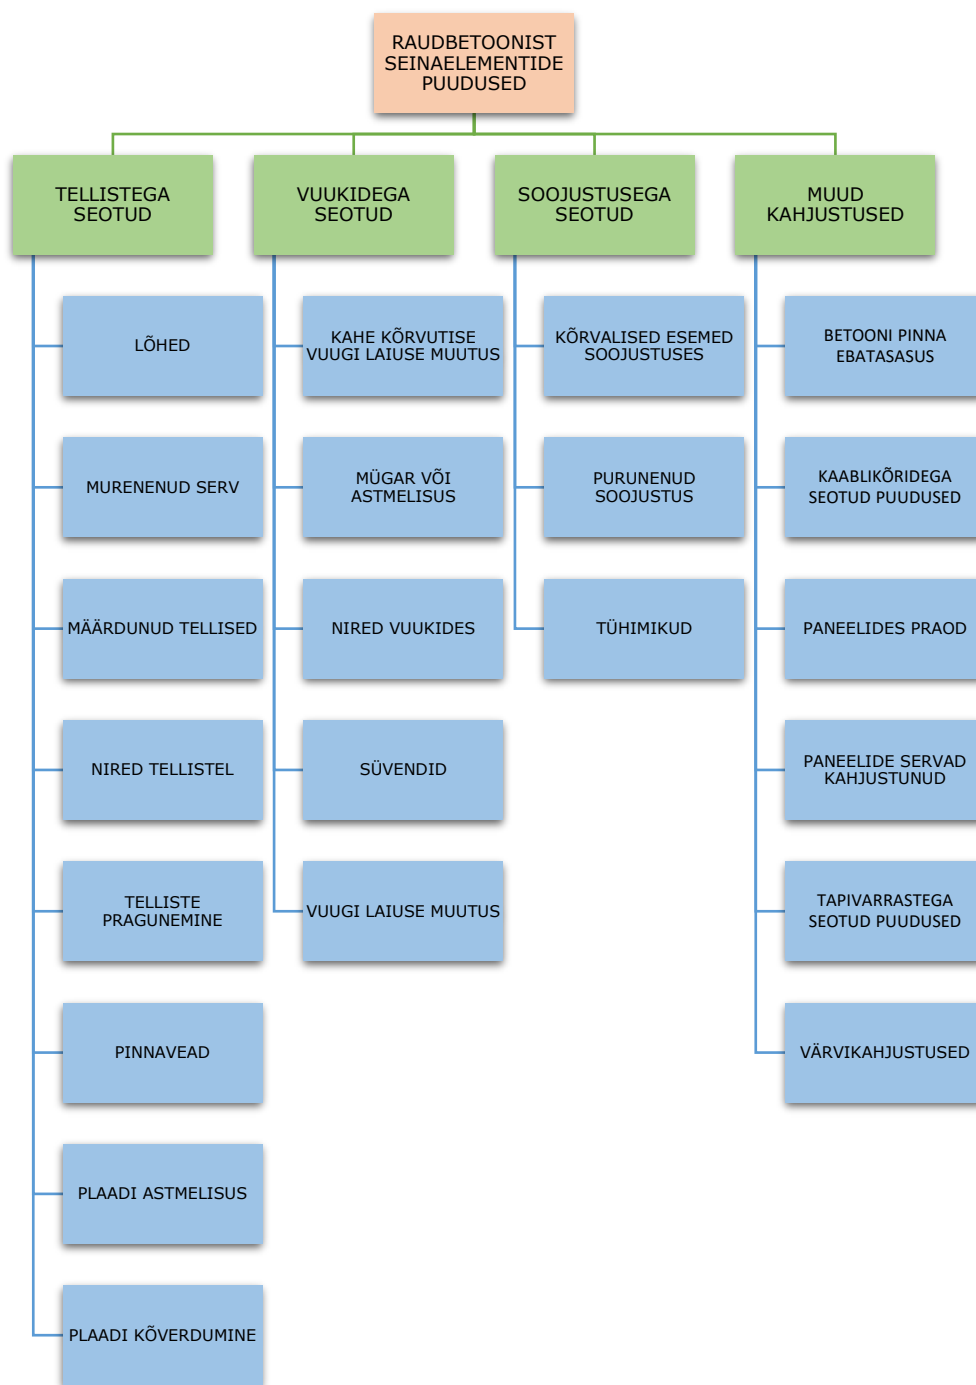
Seinaelementides esinenud puudused võib jaotada nelja kategooriasse vastavalt nende päritolule (vt Joonis 5.2). Eraldi saab vaadelda tellistega-, vuukidega- ja soojustusega seotud vigade esinemist. Kõige detailsemalt on esitatud tellistega seotud vead. Lisaks on defineeritud ka vuukides ja soojustusmaterjalis esinenud probleemset kohad. Muude kahjustuste all on välja toodud raudbetoonist seinapaneeli sise- ja väliskoores ilmnenud probleemid.

Joonis 5.2 Raudbetoonist seinaelementide puudused (I ETAPP)

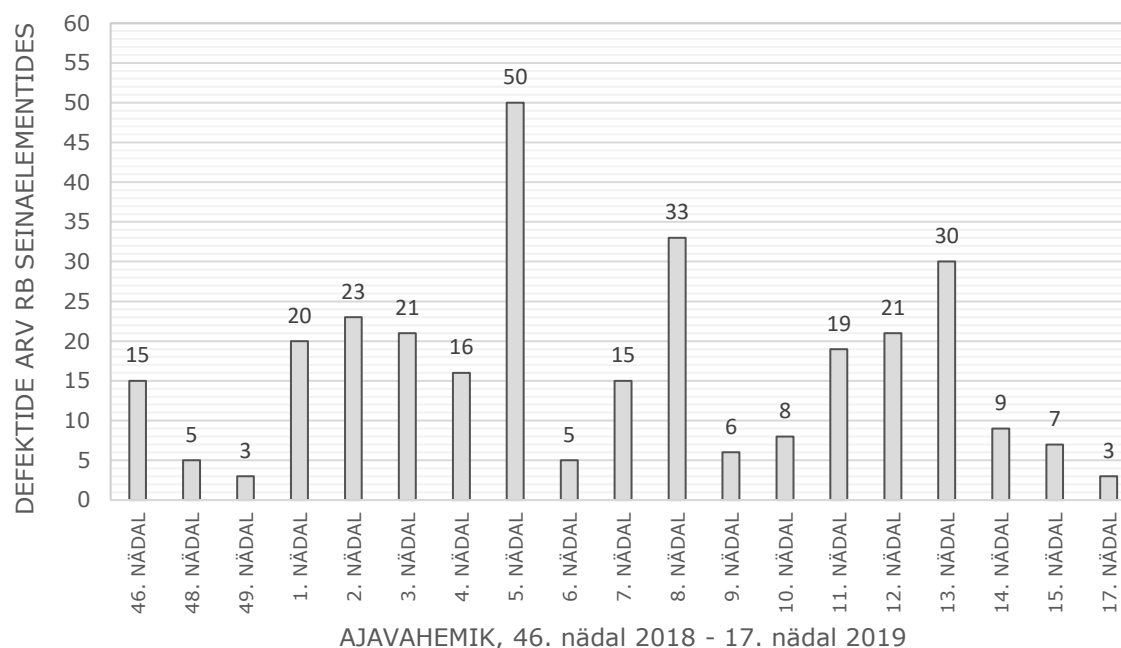
Joonis 5.5 Puuduste arv nädalate kaupa

Joonis 5.5 annab ülevaate vigade arvukusest nädalate lõikes. Joonis lähtub kalendergraafikust. Välja on toodud vaid need nädalad, mille puhul on võimalik tagasiulatuvalt puuduseid tuvastada. Iga vea tüüpi arvestatakse ühe elemendi lõikes vaid ühe korra. Kui näiteks ühes elemendis on mitu defektset tellist, ei tooda välja konkreetsete telliste arvu, vaid probleemi enda olemasolu.

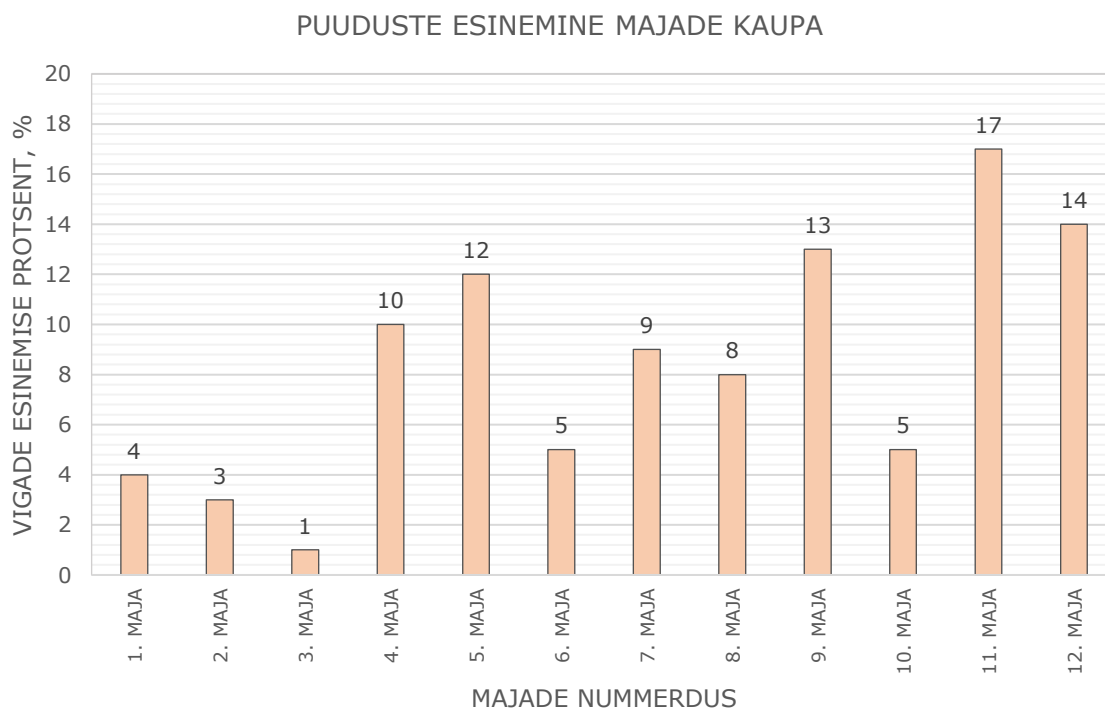
Joonis 5.7 Puuduste esinemine majade kaupa (I etapp)

Joonis 5.7 kirjeldab vigade esinemist majade lõikes. Tegemist on protsentuaalse ülevaatega. Majad 1-6 on 3-korruselised, 8-11 omakorda 6-korruselised ning ülejäänud 4-korruselised. Arvestades, et hoonetes 1-6 leidub samal hulgal raudbetoonist seinaelemente, mis on omavahel ka sarnased, võiksime näha tasakaalu. Paraku selgub, et majades 4-6 ilmnes enam kui kolm korda rohkem defektseid kohti kui majades 1-3. Põhjuseks on asjaolu, et 4-6 maja montaaž jääb nõ kriitilisse perioodi, kus monteeriti paralleelselt 6-7 hoonet.

Hooned 8-11 on 6-korruselised ehk neis on ka enim raudbetoonist seinaelemente, mistõttu võib neis esineda tavapärasest rohkem puuduseid. Küll aga selgub, et hoonetes 4-5 ilmneb samaväärselt vigu, kuigi viimased on 3 korrust madalamad. Hooned 4 ja 5 monteeriti jällegi samaaegselt mitme teise hoonega. Töökoormuse suurenedes tõusis ka vigade arv.

Enim puuduseid pärineb 11. majast, mida monteeriti 22. veebruarist 17. maini (2018). Arvestades, et 7. ja 12. maja on sarnased ning monteeriti samaaegselt on märkimisväärne nende vigade erinevus. Nimelt on 12. majal 1,5 korda rohkem puudujääke kui 7. majal.

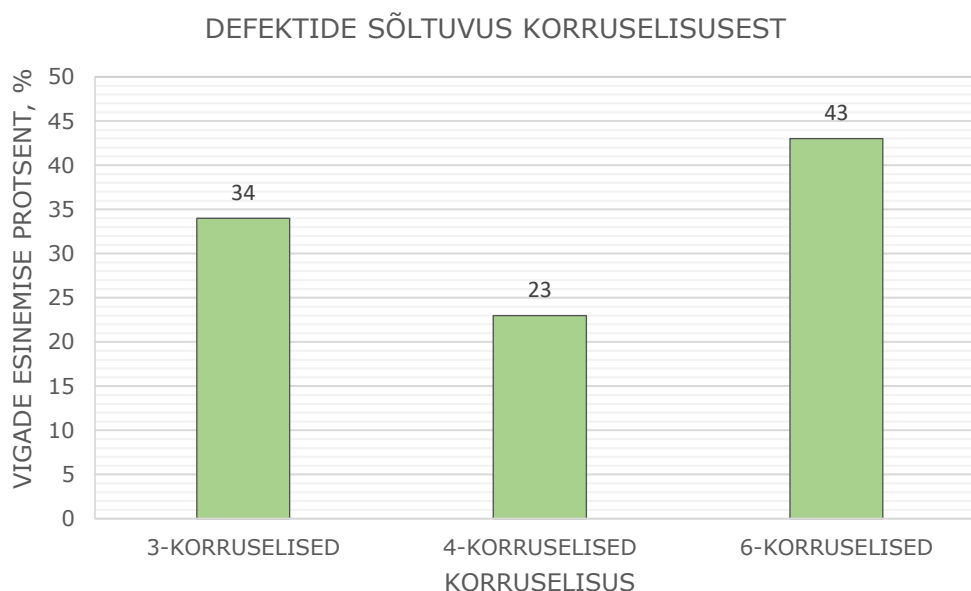
Joonis 5.8 Puuduste sõltuvus majade korruselisusest (I etapp)

Joonisel 5.8 on näidatud puuduste sõltuvus majade korruste arvuga. Nagu ka joonisel 5.7 on ka siin tegu protsentuaalse ülevaatega. Pea pooled defektid võime leida 6-korruselistest majadest. Lisaks sellele, et 6-korruselistel elamutel on rohkem elemente, on nende vigade parandamist ka raske juhtida.

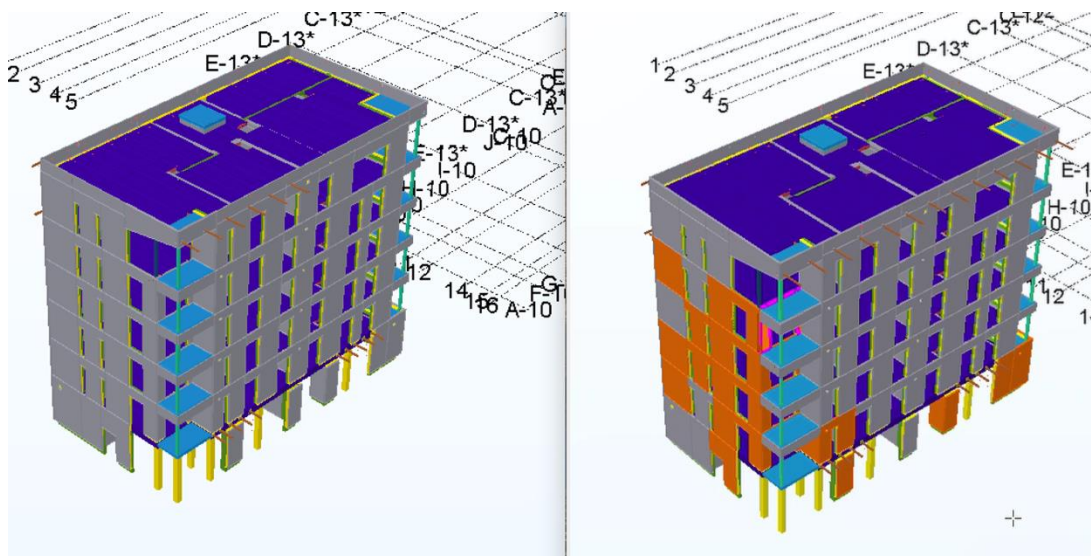
Puudustest parema ülevaate saamiseks koostas autor 3D mudeli. Joonise 5.9 vasakpoolsel fotol on kajastatud 9. maja algne mudel, parempoolsel fotol on tegu sama hoonega, kuid lisatud puudustega seonduv informatsioon. 9. hoone osutus valituks seetõttu, et hoone betoonvalmistoodete montaaž jääb kriitilisse perioodi ning seal esines ka keskmisest rohkem vigu.

Joonis 5.9 Puuduste kajastamine mudelis (Vasakul: 9. maja IFC mudel, paremal: 9. maja IFC mudel koos esile tõstetud vigaste raudbetoonist seinaelementidega)

Nii mudelist kui ka jooniselt 5.9 selgub, et 9. maja esimesel korrusel esines kõige enam puudulikke raudbetoonist seinaelemente. Põhjusteks võivad olla nii seinaelementide keerukus kui ka kasvav töökoormus. Kõige vähem aga 6. korrusel, mis näitab edukust puuduste vältimisel.

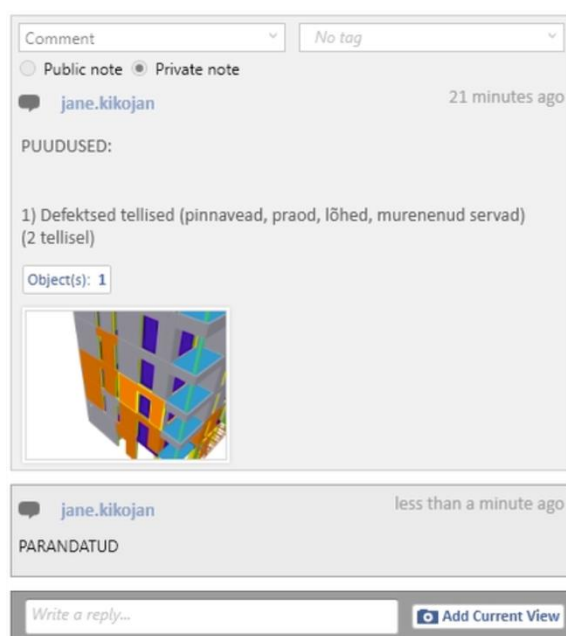
Lisaks värvusele omab iga defektne raudbetoonist seinaelement ka kommentaari (vt Joonis 5.10), milles on täpsed puudused ära kirjeldatud. Kommentaari saab lisada nii igale elemendile eraldi kui ka mitmele korraga. Kui vigased kohad on ära parandatud ja probleemid lahendatud, saab kommentaari alla lisada ka vastuse. Kõik kommentaarid on ka ajaliselt ja nimeliselt dokumenteeritud, mis võimaldab tagasiulatuvalt puuduste ajalist kulgu jälgida.

Joonis 5.10 Mudelis olevad kommentaarid

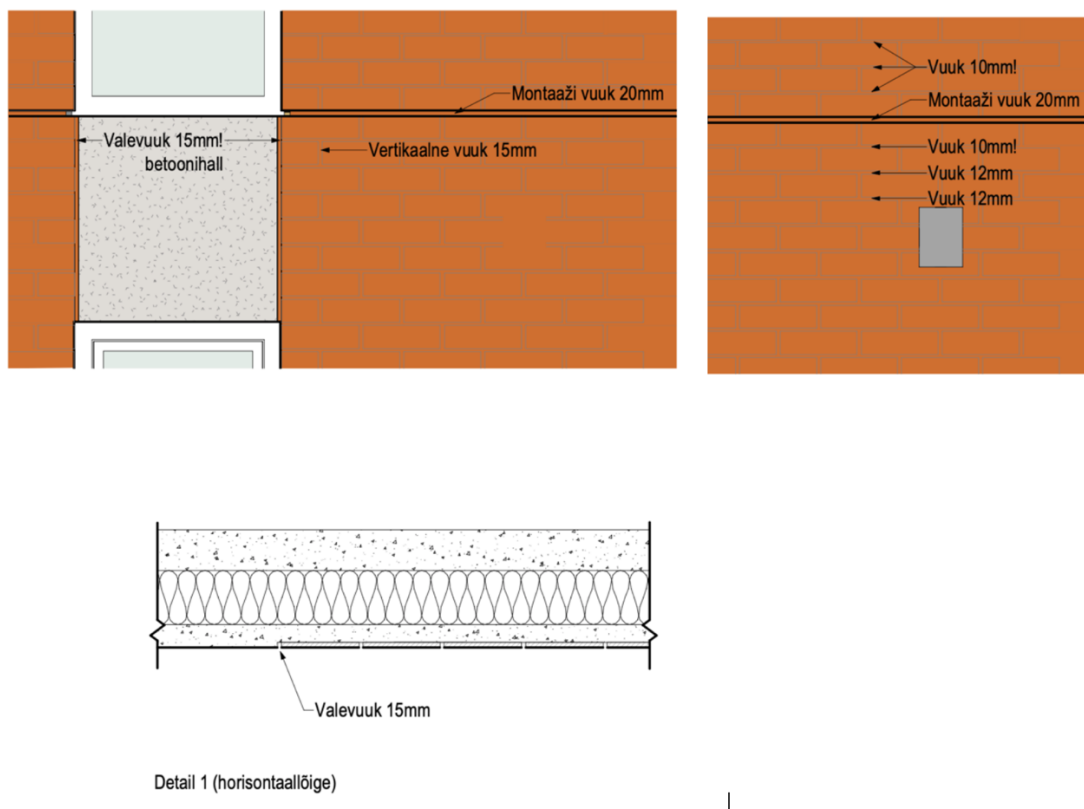
Joonis 5.13 Tellisplaatide liitumine betooniga (Allikas: Veerenni kvartali ehitusprojekti arhitektuurne osa, TP)

Vuukide erinevuse all mõeldakse vuukide laiuse muutust ning vuugi servade kõrguste vahet. Joonis 5.13 kirjeldab vuukide mõõtmete erinevusi. Kollase värvusega on välja toodud enim silma torkavad vuugid, mis on oma mõõtudelt liiga suured. Veerenni Kvartali ehitusprojekti arhitektuurses osas on vertikaalvuugi mõõduks märgitud 15 mm ja horisontaalvuuk vastavalt 10 või 12 mm (vt Joonis 5.13).

Kahe kõrvutise vuugi laiuse muutus võib olla vertikaalvuugi puhul 30% ning horisontaalvuugi puhul 15%, mida kirjeldab ka lisa 4 (vt Lisa tabel 4). Joonisel 5.14 näidatud on vuugid hinnanguliselt 50% suuremad. Kõrvutiste vuukide erinevust kirjeldab ka Lisa joonis 11.

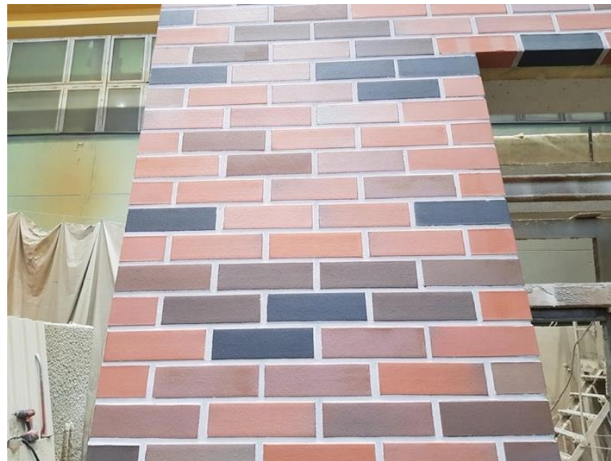
Joonis 6.2 Näidiselemendi välispind (Foto autor:kvaliteedijuht A. Gildi)

Pärast I etapi puuduste ilmumist võeti vastu otsus teostada II etapi näidiselemendi põhjalik ülevaatus. Näidiselemendi menetluse käigus määratakse kindlaks mida saaks veel paremini teha [4]. Joonisel 6.2 on näidatud II etapi raudbetoonist seinalelemendi välispind. Tegemist on TIIP-AA klassi pinnaviimistlusega, mille puhul on servadefektid lubamatud.

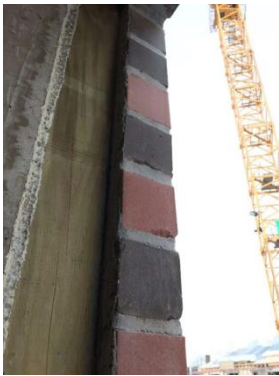
1. Miks tuleb tellised aknapõse juures lihvida?
Mida ja millal oleks tulnud teha, et sellist olukorda vältida?
Kuidas probleemi ehitusplatsil lahendada?

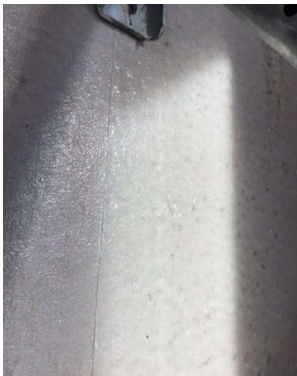
2. Puudujäägina toodi välja, et seina sisepind on libe.
Mis seda põhjustas?
Kuidas probleemi ehitusplatsil lahendada?
Kuidas oleks saanud probleemi vältida?
Millised on tagajärjed, kui probleemi ei suudeta vältida?

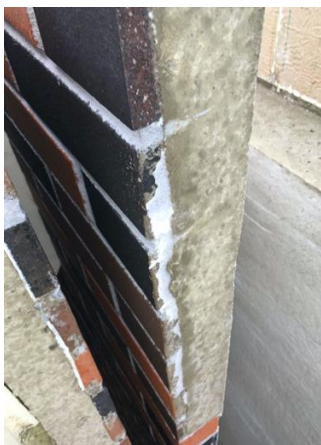
3. Miks on oluline, et paneeli servad oleksid puhastatud?
Millal ja mida täpsemalt oleks tulnud teha, et probleemi vältida?

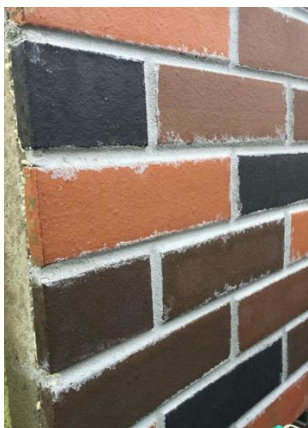
4. Mis põhjustab kivide määrdumist?
Kuidas probleemi ehitusplatsil parandada?
Kuidas oleks saanud olukorda vältida?

4.	<p>Kivide määrdumist põhjustab selliste paneelide tootmise tehnoloogia.</p> <p>Paneelide tootmisel asetatakse kivid vormi põhjale ja vuuke täidetakse vedela vuugiseguga, mis voolab mõnikord tellise alla.</p>	<p>Kivide määrdumist põhjustab vuugisegu lekkimine telliskivide alla. Tavaliselt juhtub see tehases paneeli alusmati purunemisel või kui ülemise betoonkihi raskus telliseid nihutab.</p> <p>Telliskivi pealt on võimalik happesuga vuugisegu eemaldada. See on aga riskantne, kuna happesuga võib tellisest pigmenti eemalduda.</p> <p>Tuleks kasutada elastset ja niiskust imavad paneeli alusmatti, mille peale asetatakse telliskivid.</p>

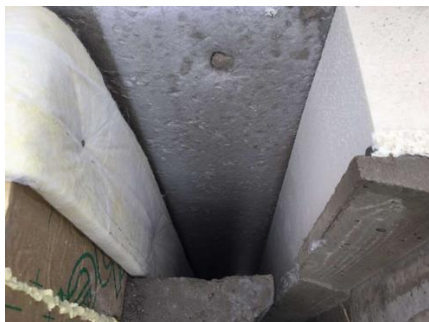
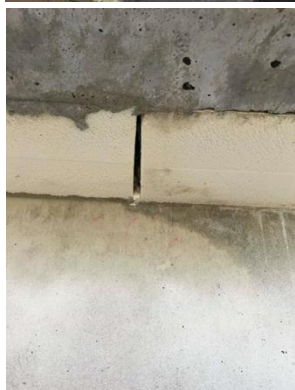
5. Kuidas täideti ehitusplatsil soojustuse tühimikud, et ei tekiks olulist soojuskadu?
Kuidas selline olukord tehases tekib?
Kuidas sellist probleemi vältida?

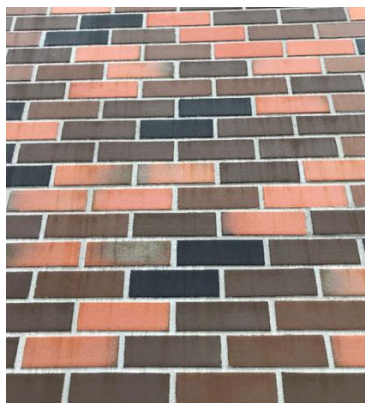
6. Mille tõttu tekivad välisfassaadile nired?
Kuidas nende tekkimist vältida?
Kuidas probleemi ehitusplatsil parandada?

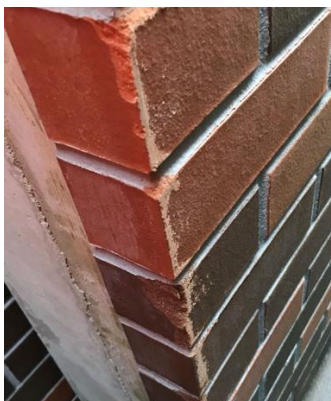
7. Mis põhjustas telliste purunemist?
Kuidas parandati katkised tellised?
Kuidas oleks saanud probleemi vältida?

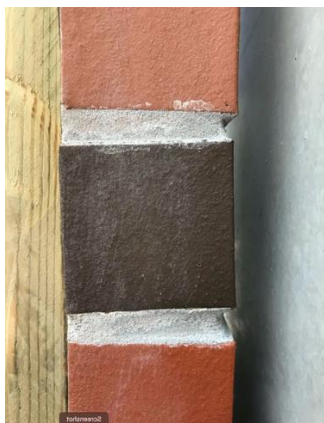
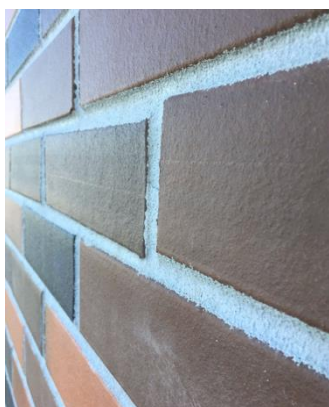
8. Kuidas lahendati viltuste ja astmeliste tellistega seotud vead?
Mis põhjustab telliste astmelisust?
Miks on tellised viltu?
Mis põhjustab vuukide ebaühtlust?
Millal ja kuidas oleks saanud probleeme vältida?

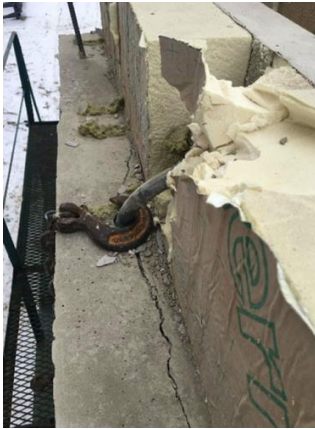
9. Miks tekivad raudbetoonist seinaelementidesse praod?
Kuidas neid vältida?
Kuidas probleemi ehitusplatsil parandada?

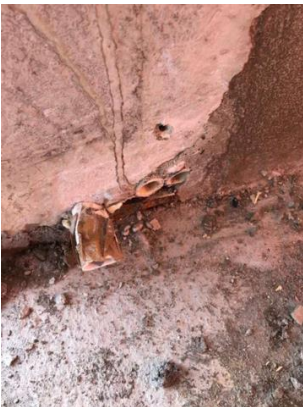
10. Mis põhjustas kaablikõride muljumist?
Kuidas saavutati vajaminevad avad?
Mis on alternatiiv, et saavutada toimiv lahendus?

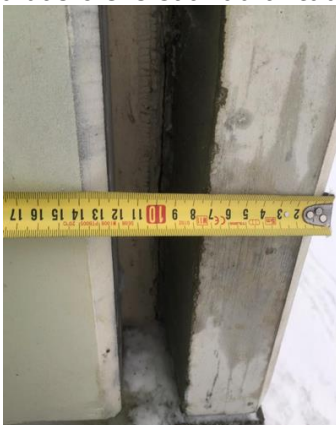
11. Kui elemendi mõõtmed on lubatust oluliselt väiksemad, siis kuidas nõutud mõõtmed ehitusplatsil tagada?
Miks tekib tootmises selline viga?
Kuidas oleks saanud antud probleemi vältida?

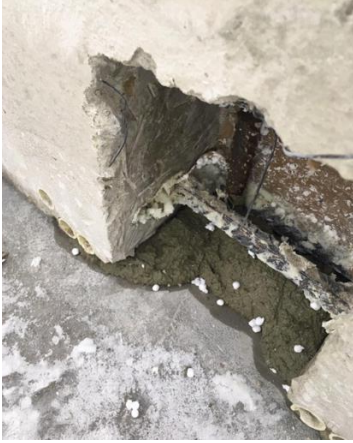
12. Elemendi taskus puudub tapivarda jaoks paigaldusvaru.
Kuidas olukord lahendada?
Kuidas oleks saanud antud probleemi vältida?

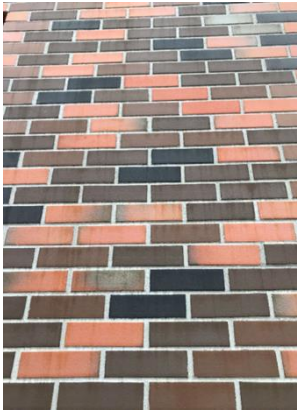
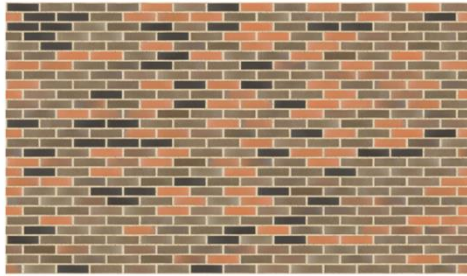
Hoone osad 3, 10 ja 11

2. Mis on Teie poolne arvamus määratud telliste suhtes?
Kas lõpptulemus annab arhitektuurilises võtmes ehitisele iseloomu ja kunstipära juurde või pigem vastupidi? Palun põhjendage.

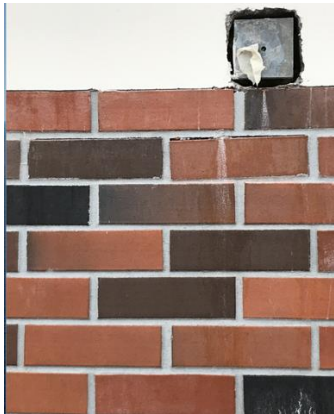
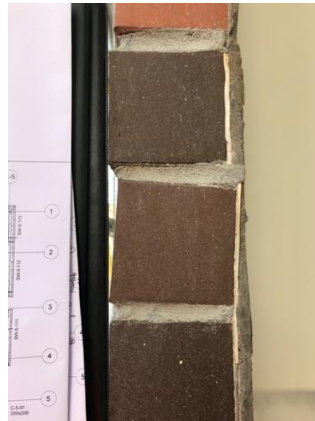
3. Kas ja kui palju on vuukide puhul arvestatud tagavaraga?
Kas vuukidega seotud probleeme oleks saanud juba projekteerides vältida?
Kas sarnaseid probleeme on ka varasemates projektides esinenud?
Palun põhjendage.
