**MILJÖÖVÄÄRTUSLIKU KORTERMAJA TEHNILISE
SEISUKORRA HINNANG JA
RESTAUREERIMISTÖÖDE TEGEVUSKAVA
TECHNICAL CONDITION ASSESSMENT AND
RESTORATION ACTION PLAN FOR AN APARTMENT
BUILDING OF CULTURAL AND ENVIRONMENTAL VALUE**

MAGISTRITÖÖ

1. Välja selgitada Kastani 12 hoone ajalugu
2. Selgitada välja hoone tehniline seisukord
3. Koostada hoonele restaureerimistöõde tegevuskava

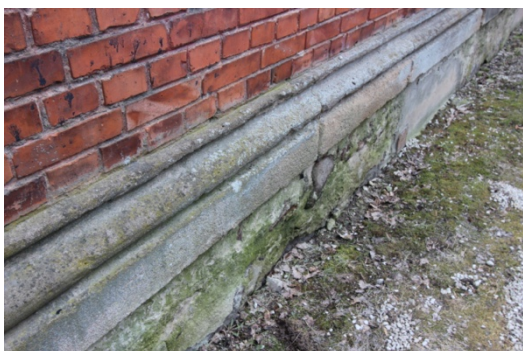
Vundamendil on ka tugevad bioloogilised ja niiskusest tingitud kahjustused, mis on tingitud valedest pinnasekalletest maja ümber ja ebapiisavast vee ära juhtimise süsteemist (Joonis 3.2). Liigne niiskus keldris ja pinnasest tulenev vesi on maakivide ümbert välja uhtunud ka lubimördi ning muutnud väiksemad müüris olevad kivid

Joonis 3.2 Põhjakülje kahjustused (autori foto)

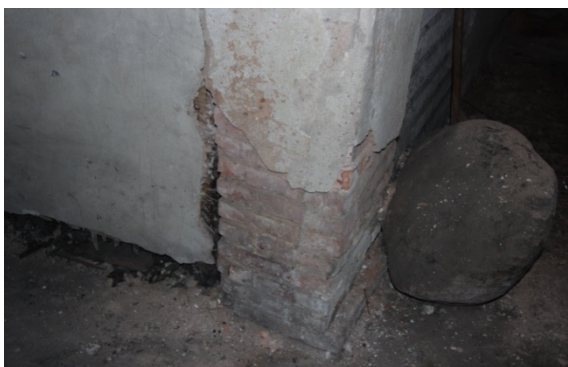
Keldri seintel on suuremad niiskuskahjustused põranda lähedal asuvatel konstruktsioonidel. Keldris paiknevad puitseinad on põrandaga kokku puutuvast otsast mädanik- ja krohvikahjustustega. Tellis- ja kiviseintel on põrandaga kokku puutuvast otsast irdunud osaliselt krohv (Joonis 3.5). Põhjapoolses keldriosas on sein osaliselt kaetud krohvitud TEP plaatidega, mis on seina küljest lahti ja murdunud (Joonis 3.6). Suuri hallituslaike konstruktsioonidel visuaalsel vaatlusel ei ole. Keldri puitlaest on osaliselt ära kukkunud krohv ning näha on laelauad ja pilliroomatt (Joonis 3.7). Avariilisi kahjustusi ega vajumist pole märgata. Hoone keskosas on osaliselt keldri lakke kinnitatud tüüblitega soojustusplaadid. Avariilises seisukorras on keldris asuv põhjapoolse raudbetootrepi I-tala, mis on läbi korrodeerunud ja pude (Joonis 3.8). Sarnane olukord võib olla ka eraldatud keldri osas paikneva lõunapoolse trepikoja taladel. Keldri kahjustused on toodud graafilise osa keldri joonisel (Joonis 1).

Joonis 3.5 Kahjustunud seinakonstruktsioon (autori foto)

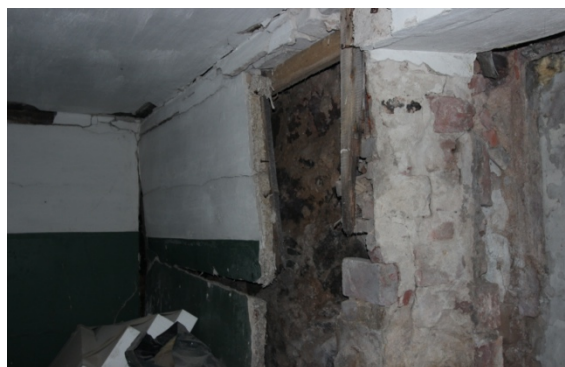
Joonis 3.6 TEP plaatidega kaetud keldri välissein (autori foto)

| | 5.1 Eemaldada keldrist niiskust koguvad esemed ning TEP plaatidest seinad, avada keldreid ühendav ukseava või rajada pääs majaesisest sissepääsust kogu keldrisse. |

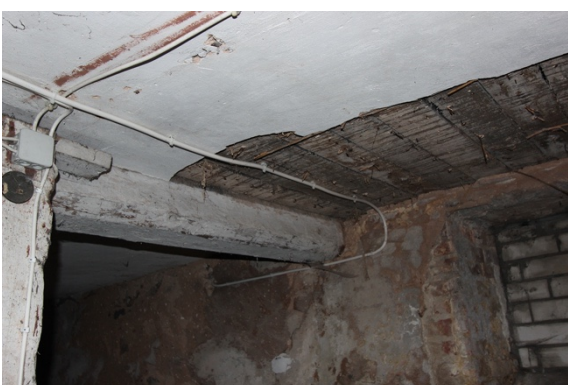
Joonis 3.7 Puittalale toetuv krohvikahjustustega keldrilagi (autori foto)

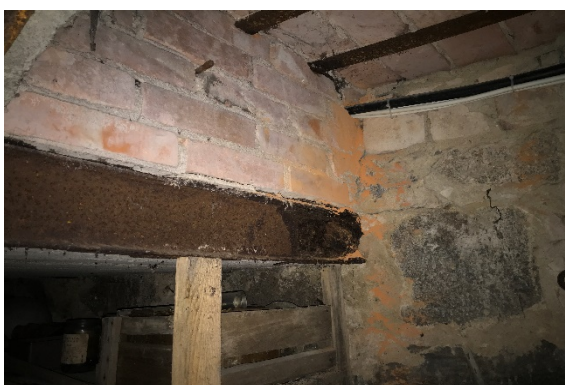
Joonis 3.8 Korrodeerunud I-tala keldris (autori foto)

Kolmandas peatükis koostati hoonele restaureerimistöde tegevuskava, mis järjestas hoonel teostatavad tööd nende olulisuse alusel. Avariilisteks töödeks olid keldris I-tala toestamine, vundamendile drenaaži rajamine, katuselekete eemaldamine ja remonttööde projekti koostamine. Lisaks sellele keldrissepääsu eemaldamine, katkiste akende vahetus ning erinevate uuringute teostamine. Esmajärgulisteks töödeks olid erinevad fassaadi ja sokli restaureerimistööd, katusekatte vahetus ning amortiseerunud uste vahetus. Pikema perspektiiviga töödeks trepikodade remont, avatäidete vahetus ning keldris teostatavad remonttööd. Restaureerimistöde tegevuskava põhjal koostati joonised hoone restaureerimisjärgsest välimusest ning akende ja uste spetsifikatsioon.

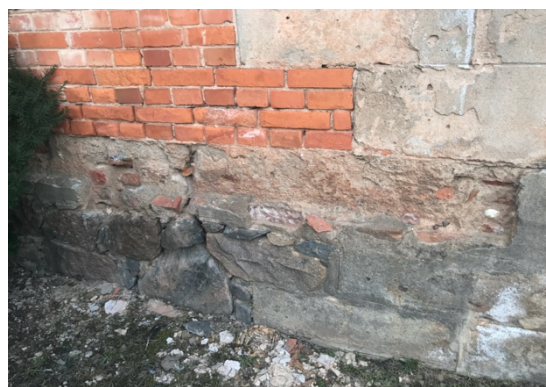
Joonis 3.10 Murenenud ja lahtiste kividega sokkel (autori foto)

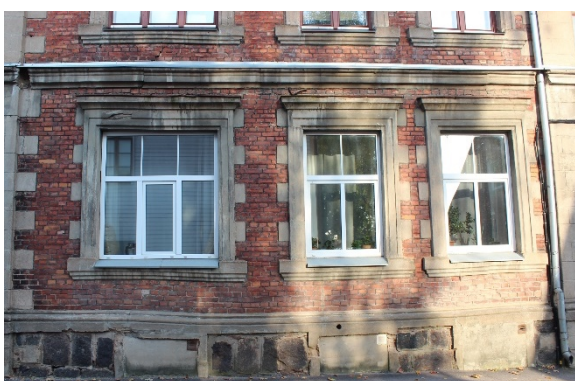
Joonis 3.15 Esifassaadi pragudega ja vajunud põhjapoolne serv (autori foto)

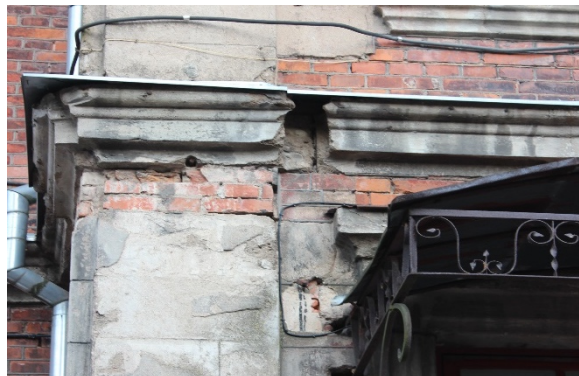
Joonis 3.16 Krohvikahjustused fassaadil (autori foto)

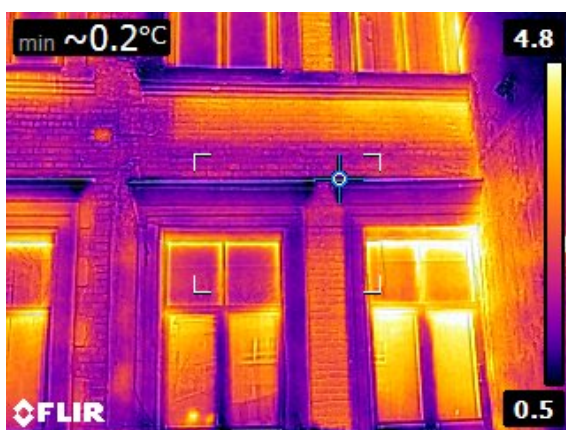
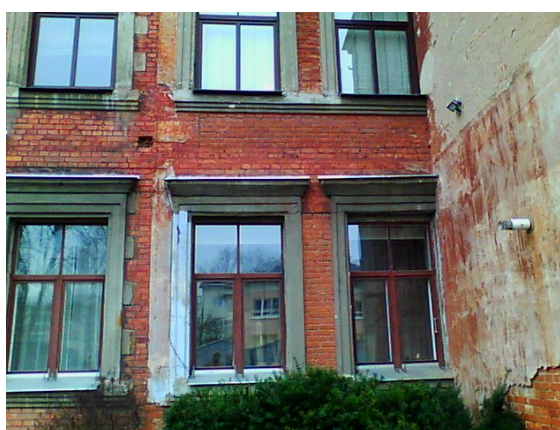
Idafassaadi on erinevate rekonstrueerimistööde käigus kõige rohkem muudetud ning poolikute lahenduste ja valede materjalide tõttu on selle seisukord kõike halvem. Fassaadil esineb pragusid ning telliseid, mis on seinast välja kukkunud või mille pealmine plaat on laastuna irdunud. Rõdude asemele ehitatud tellisseinad on algsetega võrreldes ebakvaliteetsed, õhemad ning nagu termokaamera uuringust selgus, lasevad soojust ka rohkem läbi (Joonis 3.17). Soojalekke kohaks on ka õhemad tagumiste hoovikoridoride seinad (Lisa 5). Rõdude kaotamisega on jäetud seinad korrektselt krohvist eemaldamata ning seetõttu rikub see hoovifassaadi välimust. Hoovitrepikodade rõdupoolsed seinad on tehtud siseseina tellistest, mis ei pea külmumisele vastu ning neid ei tohiks jätta krohvita. Kuna sein on õhuke ning pole mõeldud välisseinaks külmub sein kapillaartõusu tõttu talvel läbi ning moodustuvad soolakristallid nii välis- kui siseküljele. Kapillaartõusust vee liikumine võib tellisseina puhul ulatuda kümne meetrini [36]. Hoovitrepikodade krohv on seinast lahti ning mõranenud ja on mehaaniliselt kergesti eemaldatav. Krohvi alt väljas olevad sisetellised on osaliselt pindmiste kahjustustega. Aknaümbruste krohvdekoor on peale kapitaalremonti teostatud ebakorrektselt ning võrreldes teiste fassaadidega osaliselt lihtsustatuna. Kasutatud on osaliselt valet tsementkrohvisegu ning näha on mitmel pool pragunemist ja krohvi irdumist. Hoovikülje mansardkorruse põhjaosa puidust aknadetailid on väga halvas seisus ning tõenäoliselt mädanenud. Ülejäänud hoovi mansardkorruse puitdetailid on restaureeritud, kuid vajaksid üle värvimist. Hoovi põhjapool asuv keldrisseepäas on ehitatud miljöölalaga ja hoonega mitte sobivast silikaattellisest ja osaliselt parandatud punaste tellistega.

Joonis 3.17 Idafassaadi veranda taguse seinaga termopilt (autori foto)

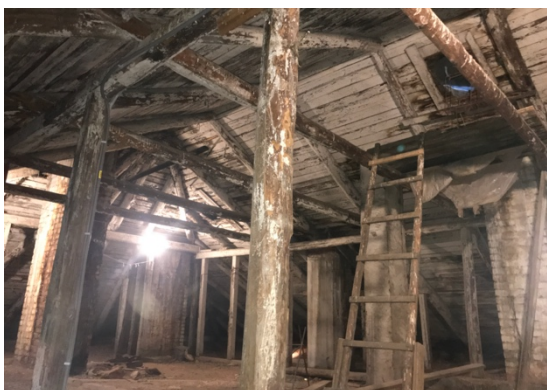
Joonis 3.18 Pööningu sarikad ja roovid (autori foto)

Katusesarikad on suures osas originaalid ning rahuldavas seisukorras. Mädanenud konstruktsioonielemente on toetatud kahelt poolt sarikat postidega ning koormus on kantud üle vahelae taladele. Katuse puitroovid on katuse läbisadamise tõttu osaliselt niiskuskahjustustega, samuti esineb putukkahjustusi. Enim konstruktsioonikahjustusi esineb korstnate ümbruses, neeludes ning plekkide liitekohtades (Joonis 3.20). Läbijooksu koht on ka pööningule viivas koridoris, kus paikneb ebavajalik metallist toru. Katuse keskosas on sarikatel ja roovidel näha tahmakahjustusi. Hoone lõunapoolses katuseosas on roovid katusekatte vahetuse käigus osaliselt eemaldatud ning kasutatud on liiga suure sammuga ning aladimensioneeritud puitlatte (Joonis 3.21). Katuse tilkumise tõttu, on tehtud kahes kohas pööningu põrandale parandusi ning soojustatud need villaga. Katuse vahelae on kolmanda korruse vahekoridoris ja korstna ümbruses märgata vajumist. Kõigi korterite ventilatsiooni väljapuhked ja kanalisatsiooni tuulutused on viidud pööningule, mitte korrektselt katusest välja. Torudest liikuv soe ja niiske õhk kondenseerub plekil ja katusekonstruktsioonil, põhjustades niiskuskahjustusi. Pööningule võimaldavad tuulutust kaks ümmargust ava esifassaadi kolmnurkviiludel. Mansardkorruse puitkonstruktsioon vajab kahjustuste hindamiseks avamist, kuid arvestades restaureerimata mansardplekkide seisuga on kahjustused tõenäoliselt jõudnud plekist sügavamale ning võimalik, et roovid ja sarikad vajavad

Puhastada katusekonstruktsioon ja tellida tarindite uuring koos resistograafuuringuga, et hinnata sarikate kahjustuste ulatust. Tellida katuse remonttööde projekt, millega vahetatakse või proteesitakse kahjustunud sarikad ning paigaldatakse korralik ja tihe roovitus, aluskate ja uus katusekate vastavalt katusematerjali tootjapoolsele juhendile. Samuti lahendatakse läbiviigud, pääsu- ja hooldusteel katusele ning katusealuse tuulutus. Võimalusel paigaldada soojustus pööningu vahelaele. Mansardkorruse restaureerimata osadelt tuleks eemaldada plekk ning vajadusel vahetada selle all paiknenud kahjustunud roovid ja sarikad ning paigaldada sinna soojustus.

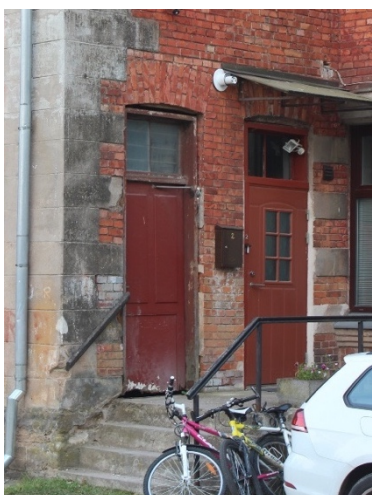
Maja hoovis asuvad neli hooviust on väga erinevas seisus (Joonis 3.29 ja Joonis 3.30). Vasakpoolsed koridoridesse viivad tahveluksed on väga halvas seisukorras. Need on vajunud ja kahjustunud. Valgmikest on puudu klaasid, ukselehe alumine osa on mädanenud ja irdunud ukselehe küljest. Samuti ei hoia sellised ukсед sooja ja tagavad ligipääsu närilistele hoonesse. Ülejäänud kaks ust, mis viivad korteritesse, on heas seisukorras, kuid need ei vasta miljööaladel paiknevate uste nõuetele ning ei sobi majaga kokku. Algsed ukсед võisid olla kolme võrdse või kahe erineva suurusega tahvliga ukсед.

Joonis 3.29 Lõunapoolse
hoovitrepikoja ukсед (autori
foto)

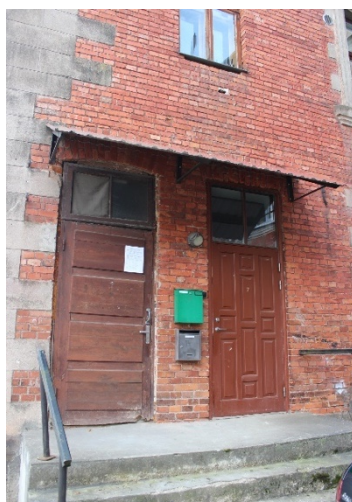
Joonis 3.30 Põhjapoolse
hoovitrepikoja ukсед (autori
foto)

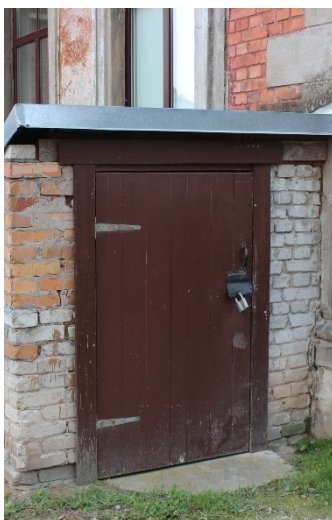
Mõlemad keldriksed KU-1 ja KU-2 on heas korras, kuid ei sobi miljöölale (Joonis 3.31 ja Joonis 3.32). Maja tagant keldrisse viiv luuk KL-1 ja selle seina küljes olev telliskonstruktsioon on väga halvasti seisukorras (Joonis 3.33). Metallist luuk on paindunud ning ei kaitse keldrit vihma eest. Maapinna valede kallete tõttu imbub vesi luugi servast keldrisse. Samuti külmub talvel jääga luuk kinni ning seda on raske avada.

Joonis 3.32 Hoovi keldriuks (autori foto)

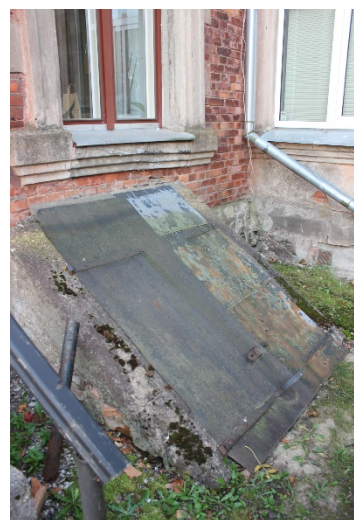
Joonis 3.33 Keldriluuk (autori foto)

| | 3.1 Eemaldada luukidega keldrisseepäas, ava müürida kinni maakividega. |

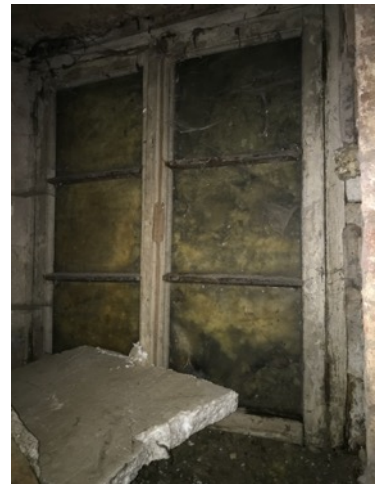
Enamik keldriakende avasid on kinni müüritud ning alles on 3 aknaava, millel kahel paiknevad puidust ebakorrektselt lahendusega lihtraamil aknad. Aknad on oluliselt väiksemad esialgsetest ning ka vale raamijaotusega. Keldri lõunaküljes on võimalik vaadelda vana kuueruudulist kremonita ning avatavat keldriakent (Joonis 3.36). Tänavapoolseid keldriaknaid pole võimalik taastada, kuna valguskastid võtaksid enda alla liiga suure osa kõnniteest ning takistaksid jalakäijate liiklemist. Kinni müüritud akna kohad on krohvitud ebaühtlaselt ning erineva laiusega.

Joonis 3.36 Vana keldriaken (autori foto)

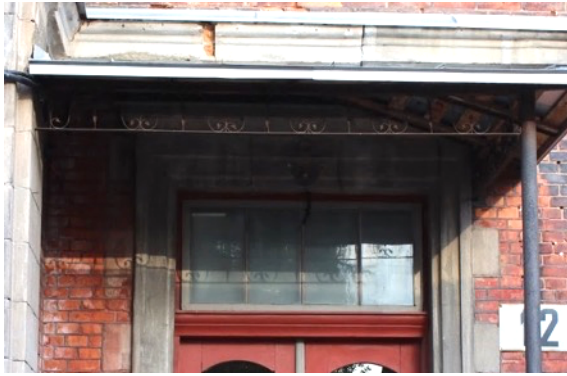
Joonis 3.37 Põhjapoolne raudsepis
(autori foto)

Hoonel on kaks tänavapoolset fassaadil paiknevat sepisvarikatust. Mõlema sepise seisukord on hea ning need on säilinud terviklikult. Sepistel esineb kerget roostet ja sammaldumist (Joonis 3.37 ja Joonis 3.38). Lõunapoolse sepise varikatuse seisus on halvas seisus ning seetõttu on sepsidetailid vihma eest korralikult kaitsmata.

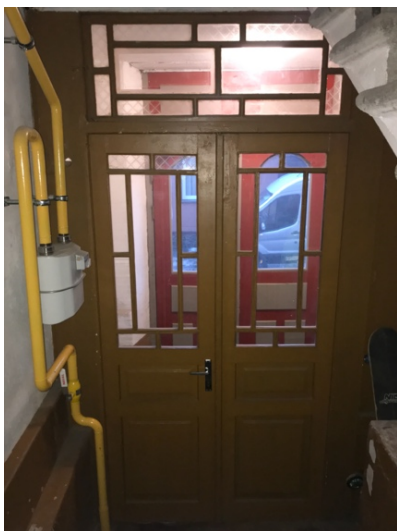
Joonis 3.39 Lõunapoolse
trepikoja uks (autori foto)

Mõlemas tänavapoolses trepikojas on säilinud esialgsed kahepoolsed klaasitud vaheuksed, koos neid ümbritsevate puittahveldistega. Lõunapoolse trepikoja uks on üldiselt heas seisus, kuid mõne üksiku mõranenud ja katkise klaasiga (Joonis 3.39). Põhjapoolse trepikoja uks on halvas seisus, värv koorub tugevalt, puudu on enamik aknaklaase ning klaaside asemele on asetatud pleksiklaas (Joonis 3.40). Lauaga on asendatud ka osa ust ümbritsevast muidu esialgsest tahveldisest. Mõlema ukse puhul on säilinud mõned esialgsed söövitatud muustriga aknaklaasid.

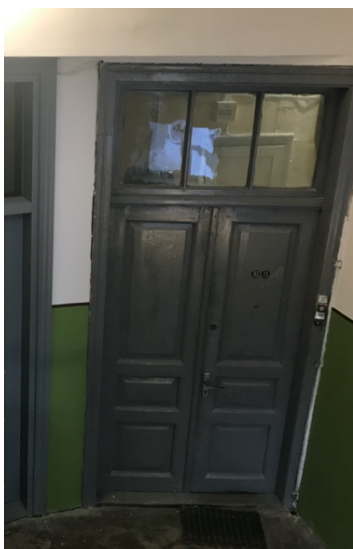
Joonis 3.41 Põhjapoolse trepikoja teise korruse algne uks (autori foto)

muutmise käigus lisatud teisele ja kolmandale korrusele tänapäevane lisauks ning esimese korruse kahepoolne uks asendatud tavalise uksega. Põhjapoolses trepikojas on originaaluksed kolmanda korruse vasakpoolne ja teise korruse parempoolne uks (Joonis 3.41). Lõunapoolses trepikojas on esialgsed teise ja kolmanda korruse ukсед (Joonis 3.42 ja Joonis 3.43). Teise korruse ukсед on kõrgemad ning nende valgimik on jagatud kahe prosspulga abil kolmeks. Põhjapoolse trepikoja teise korruse korterite 10 ja 11 ukсел on alles ka algupärased vanad ning käsitsi valmistatud lainetavad klaasid. Originaaluksed on üldiselt heas seisus, kuid vajavad paksust värvikihist puhastust.

Hoone tänavapoolsed uksed tuleb säilitada ning lasta koos valgumikega restaureerida. Uksed tuleb värvida linaõlivärviga ning valgumiku klaasid uuesti kittida. Valgumiku raamid värvida ukselehega sama tooni linaõlivärviga. Uste valed käepidemed asendada lõunapoolse ukse käepidemest lähtuvalt. Hoovitrepikodade uksed tuleb asendada kolme võrdse manteltahvliga puituksega, mille valgumikuosa on jagatud prosspulga abil kaheks. Toonidelt eelistada punast, rohekat või helehalli tooni. Hoone välisuste värv peab kogu hoone ulatuses olema sama v.a esiuste aktsenttoon. Hoovipoolne keldriuks ja esifassaadi keldriuks vahetada kahe tahvliga puidust mantelukse vastu ning värvida välisustega sama tooni linaõlivärviga. Kõik ebakorrektsed lukukatted ja lingid vahetada ajastule omaste vastu.

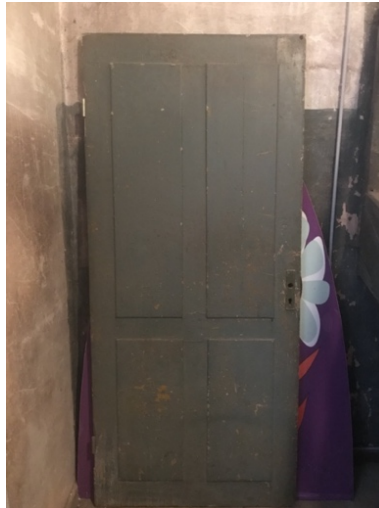
Joonis 3.45 Alles olev ukseleht (autori foto)

Lõunapoolses hoovitrepikojas on mõlemad algsed nelja tahvliga ukсед asendatud tänapäevaste ustega. Ka põhjapoolses trepikojas on esialgsed ukсед asendatud uute vastu. Ainuke olemasolev originaaluks on kolmanda korruse vahetrepikoja uks. Ukse ülemised tahvlid on pikemad ja alumised lühemad. Ukse seisukord on rahuldav. Uksel praguneb laialdaselt värv ning kahjustunud on ukseluku piirkond (Joonis 3.44). Samuti on koridoris alles ka teine analoogne ukseleht, mis aga pole kasutuses (Joonis 3.45). Kõik uued ukсед on eri profiili ja tooniga, ukseümbrused on ebakorrektselt viimistletud.

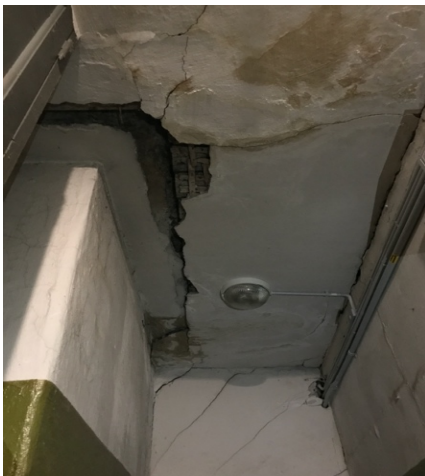
Kolmanda korruse vahekoridor on väga halvas seisus. Koridori lõunapoolne läbi kolme korruse jooksev puitsein on tõenäoliselt kandev, kuna oli algseid kortereid eraldav sein. Puidust on ka põhjapoolne hiljem lisatud sein. Tõenäoliselt pole see kandevsein. Vajunud on nii vahekoridori lagi kui ka sein (Joonis 3.49). Laest paistavad ka niiskuskahjustused, mis on põhjustatud katuse läbijooksmisest. Laest on osaliselt alla kukkunud krohv ning näha on u 12 cm laiuseid laudasid ja nende peal paiknevat krohvimatti. Lisaks on vajunud tugevalt ka trepikoja põhjapoolne põrandaserv (Joonis 3.50). Väliselt on koridor restaureerimata ning tugevalt kulunud. Koridoris paiknevad ukSED on vahetatud tänapäevaste vastu. Koridoris paikneb ka 60. aastatel lisatud sisseehitatud puidust kapp.

Joonis 3.49 Lae- ja seinakahjustused (autori foto)

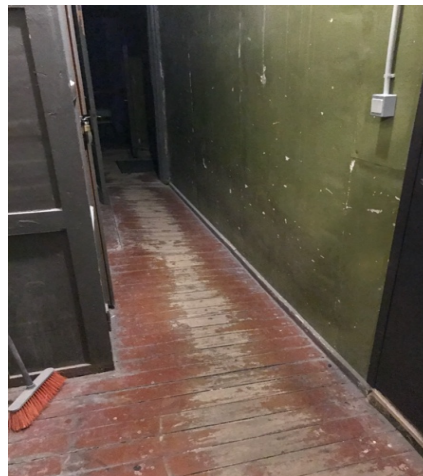
Joonis 3.50 Vahekoridori vajunud põrand (autori foto)

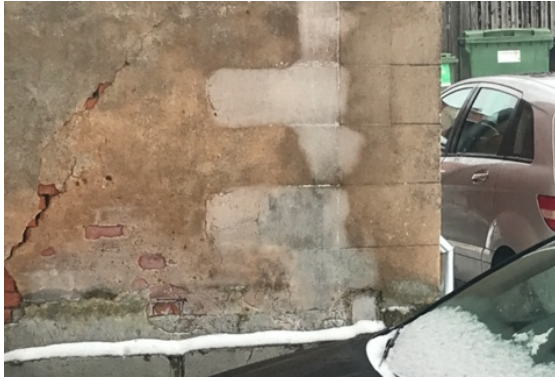
Trepikoda on väga halvas seisus ning kapitaalremonti vajav. Trepikoda on aastaringselt kütmata ning seetõttu külmub talviti trepikoja esimese korruse sein vundamendist alates kapilaartõusu tõttu osaliselt läbi. Sellised konstruktsiooni külmumis- ja sulamistsükli kahjustavad telliskonstruktsiooni (Joonis 3.53). Lisaks põhjustab liigne niiskus ka soolade kristalliseerumist seina pinnale [35]. Külmumist soodustavad ka amortiseerunud uks ja aknad. Trepikoja sees ja ka väliskülgedel on märgata pragusid, mis on tingitud külmumisest ja vundamendi vajumisest (Joonis 3.54).

Joonis 3.53 Läbikülmunud sein, valged laigud seinal on soolkahjustused (autori foto)

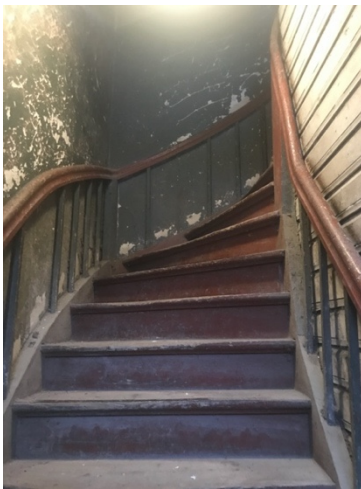
Trepikoja sisemus on määrdunud ning kulunud. Puittrepi astmed on kahjustunud ning värv on kulunud (Joonis 3.55). Seinal on näha mitut erinevat viimistluskihti, osad neist on värvitud mustritulliga (Joonis 3.56 ja Joonis 3.57). Esialgset viimistluskihti pole võimalik vaadelda. Trepikojas paiknevad ukсед on vahetatud eri perioodidel ning eri välimusega uste vastu, samuti pole ukseümbruseid korralikult viimistletud. Osaliselt on koridoris säilinud esialgsed põrandaliistud.

Joonis 3.55 Puittrepp (autori foto)

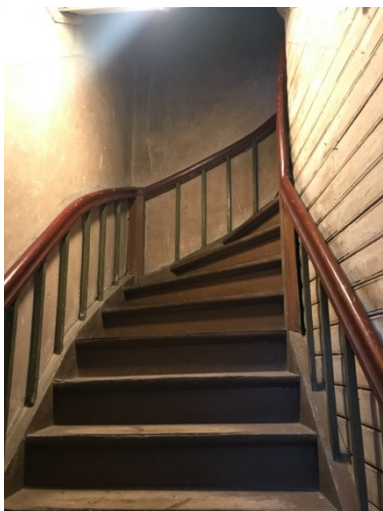
Joonis 3.58 Trepikoja puittrepp (autori foto)

Lõunapoolne treppikoda on võrreldes põhjapoolsega paremas seisus, kuna seda on pikalt kasutanud ainult kaks korterit number 14 ja 21. Koridoris esineb ka vähem külmumist, kuna esimese korruse korter 7 kütab osaliselt treppikoja esimest korrust. Trepikoja puittrepp on rahuldavas seisus, kuid vajaks terves ulatuses üle värvimist ja osad astmed proteesimist (Joonis 3.58). Trepikojas on vahetatud esialgsed nelja tahvliga ukсед uute

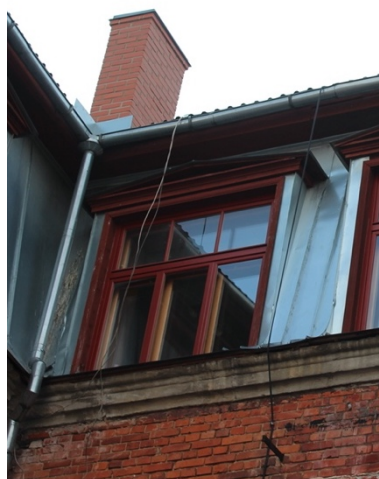
Hoone fassaadil ripub mitmeid lahtiseid kaableid, mis pole nõuetekohaselt kinnitatud ning osad kaablid on küll kinnitatud, kuid jooksevad pikalt mööda hoone fassaadi ja rikuvad selle välimust (Joonis 3.60). Gaasikatlate korstnad tilguvad osaliselt fassaadile ning põhjustavad seina jäätumist talvel (Joonis 3.61). Samuti on hoone katusel osad antennid, mida enam ei kasutata ning mis seal roostetavad. Hoones sees on seintest ja lagedest viidud läbi nii elektrikaableid kui ka vee- ja gaasitorusid. Keldris paiknevad malmist kanalisatsioonitorud on osaliselt pärit 60. aastatest ning halvas seisus, probleemiks on ka torude umbe minek. Plastiktorude vastu on vahetatud korteritest jooksvad kanalisatsioonipüstakud. Korteritel pole rajatud ühtset ventilatsioonisüsteemi ning iga korter on erineval ajal välja ehitanud enda vannitubade ja kubude väljapuhketorud (Joonis 3.62). Kõik pööningul paiknevad torud põhjustavad niiskust ning ebameeldivat lõhna. Teise ja kolmanda korruse elanikel on probleeme veesurvega.

Joonis 3.60 Fassaadil rippuvad juhtmed (autori foto)

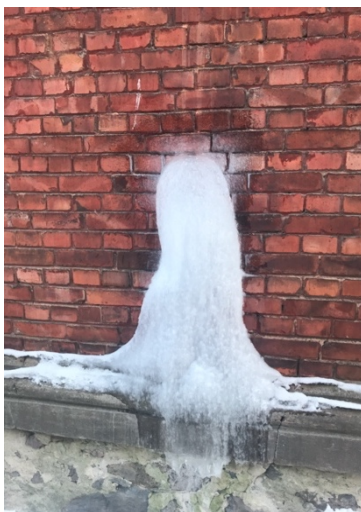
Joonis 3.61 Põhjakülje tilkuv gaasikatla korsten (autori foto)

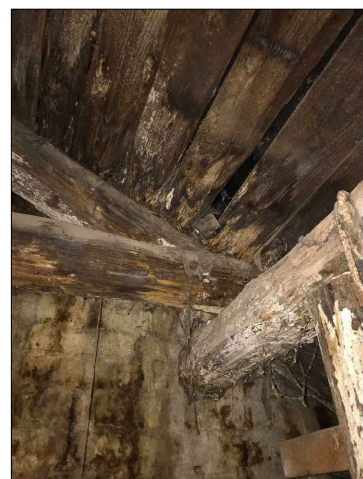
Mõdanenud sõlm

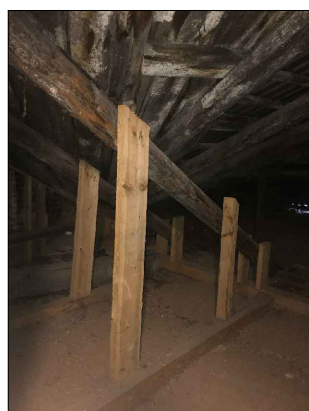
Toetatud katuseosa

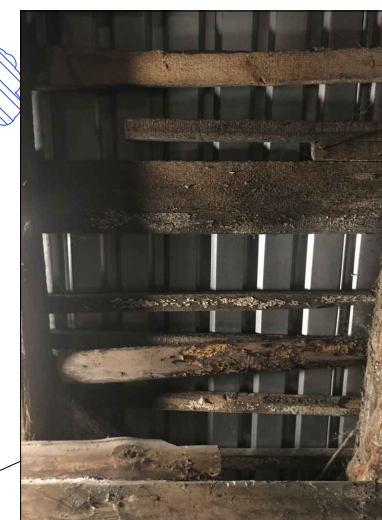
Vihmaveetoru lehter lekib ning ei suuda kogu mahus vastu võtta katusest tulevat vett

Ebakorrektsest puidumaterjalist roovid

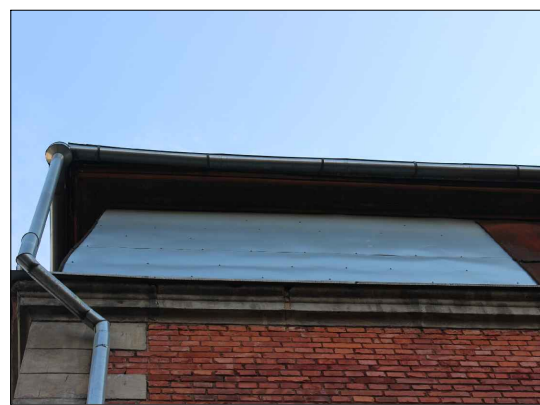
Põhjafassaadi kahjustused
1:100

Ebakorrektne plekiparandus
+9.30

Välimine aknaraam puudu

Kahjustunud/valed ukсед

Ebasobivast materjalist keldrissepeäus

Karniiskahjustused, katkised tellised

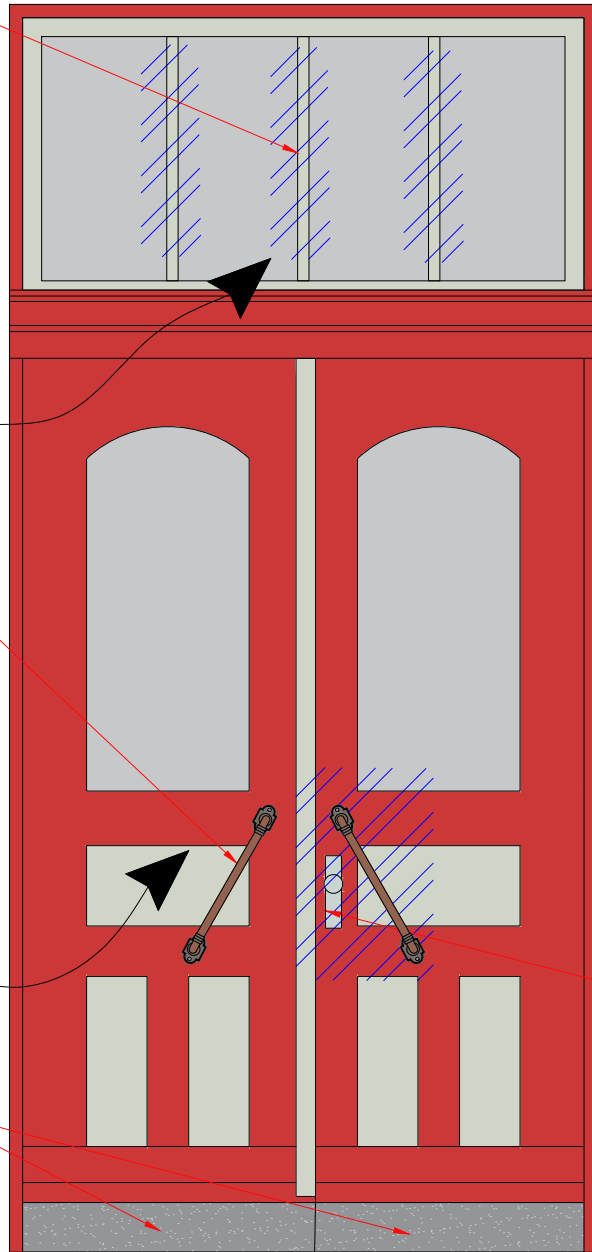
VU-1
1:20

Pragunenud kitt,
valet värvi valgniku raam

Originaalile mitte vastavad
käepidemed

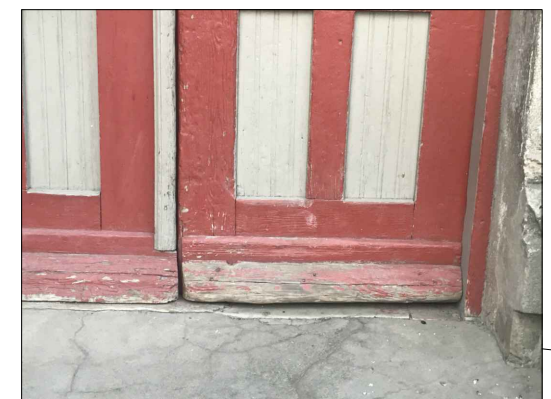
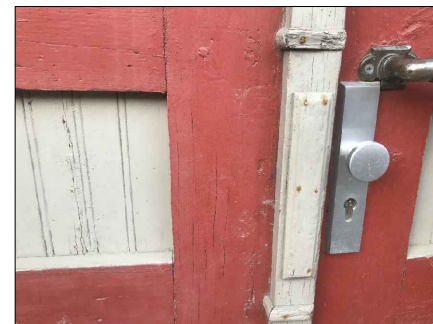
Värvi- ja niiskuskahjustustega veeninad

Puuduv käepide

Roostes naelad

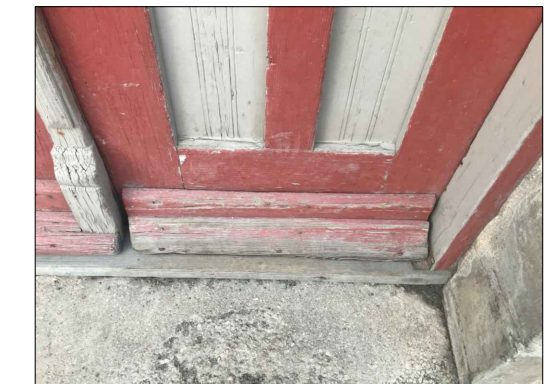
Uue lukukattega on rikutud esialgse käepideme kinnitusplaati

Värvi- ja niiskuskahjustustega veeninad

Kahjustunud, kulunud ja värvita lävepakk

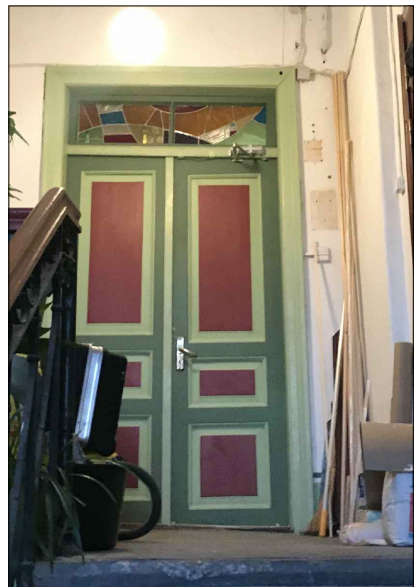
SU-3
1:20

Usteaga mitte sobivad käepidemed ja lukukatted

Ustel väiksemad värvikahjustused

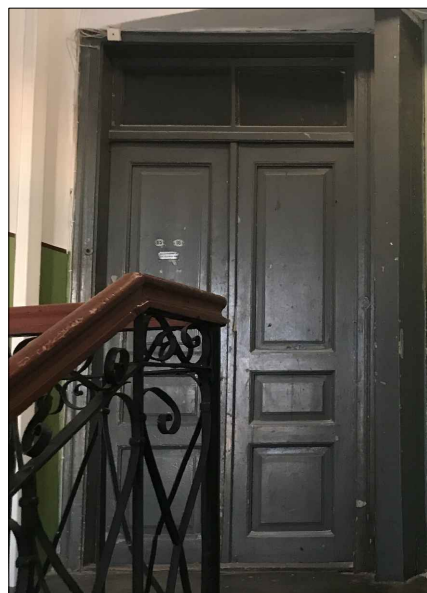
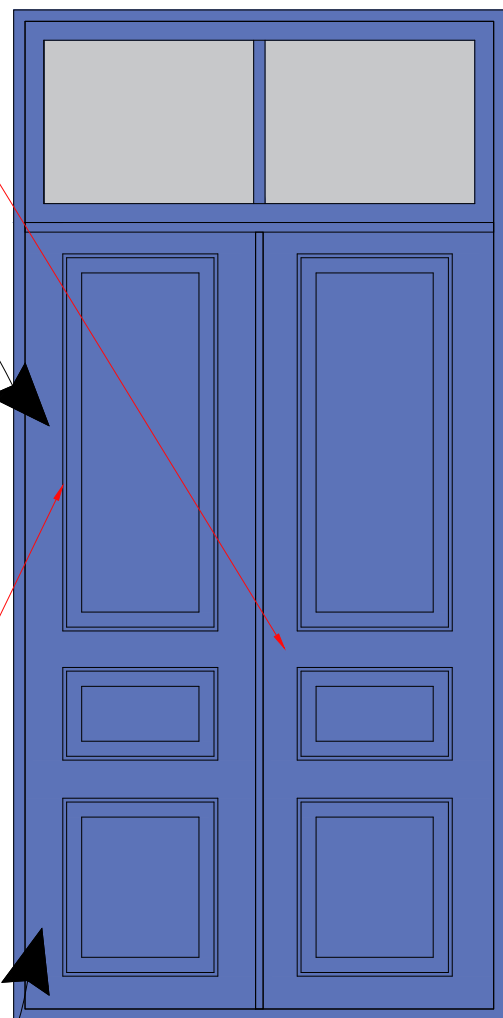
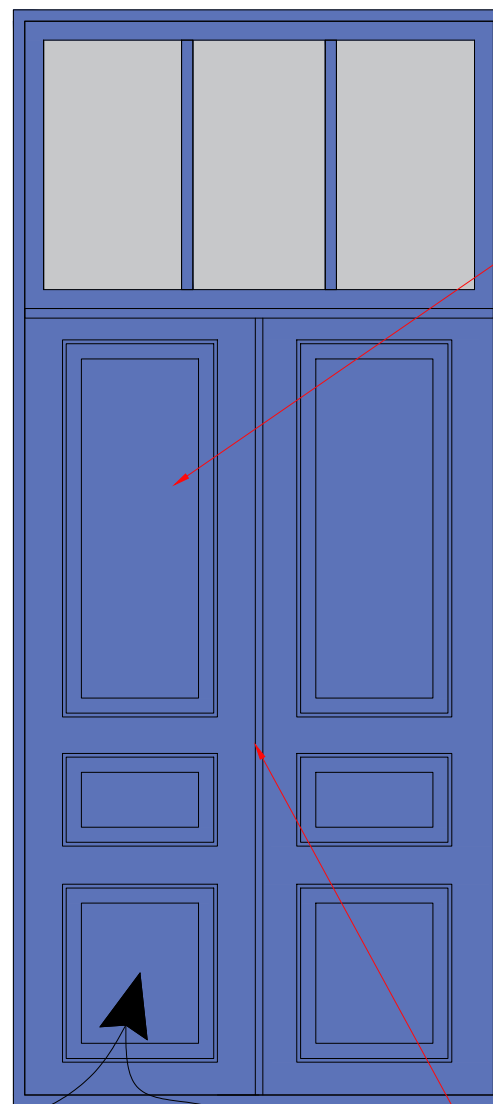
Ustel väiksemad värvikahjustused

Värvikahjustused

Puuduv lukukate

Uksega mitte sobivad käepidemed ja lukukatted

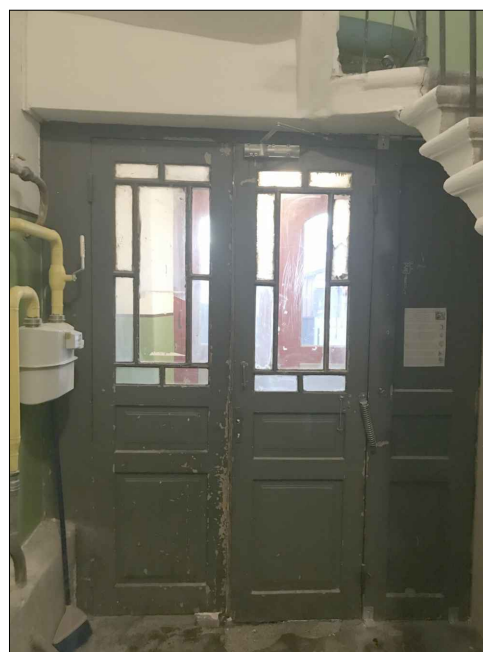
Uksega mitte sobiv käepide ja lukukate

Tugevad värvikahjustused

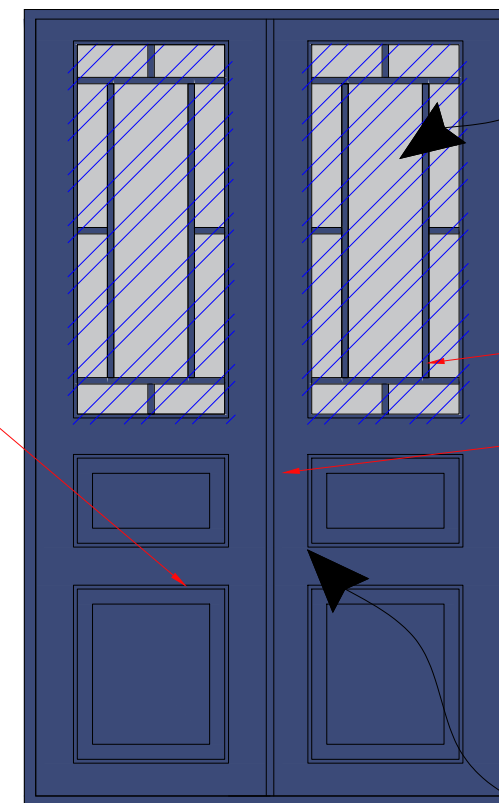
SU-5
1:20

Katkised klaasid, klaas asendatud pleksiklaasiga

Kahjustunud lukk ja puuduv lukukate
