# TORMA MÕISA RINGTALLI LÄÄNEOSA ÜMBEREHITUSPROJEKT

RECONSTRUCTION PROJECT FOR THE WESTERN SECTION OF THE ROUND  
STABLE OF TORMA ESTATE

Magistritöö

Ehitiste restaureerimise erialal

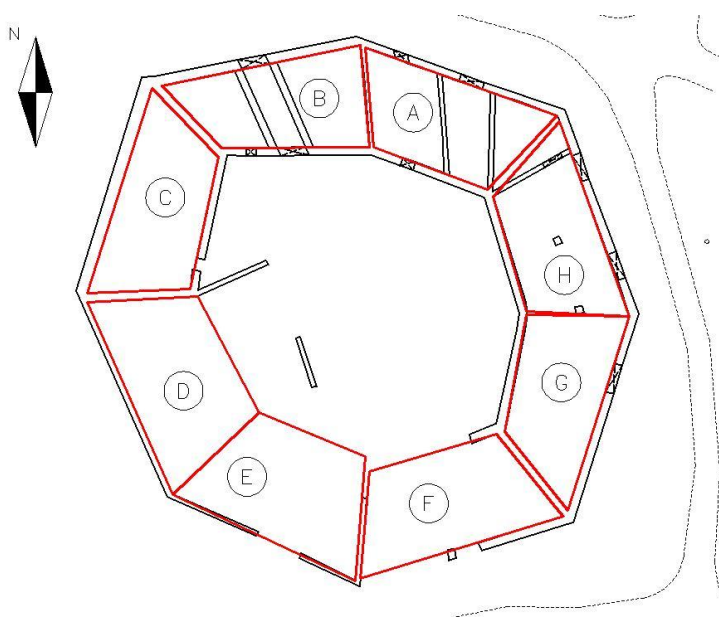
**Joonis 2.1.** Sektsioonide plaan olemasolevate seintega

Rekonstrueeritav tallihoone on ehitatud 19. sajandi teises pooles. Tegu on ühega vähestest ringtallidest Eestis, seetõttu on ehitus ka muinsukaitse all. Plaanilahendus on hoonel kaheksanurkne - kaheksa üksteise kõrval ringis asetsevat ruumi moodustavad keskosasse suletud siseõue. Talli on kasutatud loomade, heina ning põllumajandusega seotud tehnika ning masinate hoiustamiseks. Eksploatatsiooni käigus on hoone konstruktsioonidele tehtud parandusi ja ümberehitusi. Need on muutnud hoone ilmet ning ruumilahendust kohati sellises ulatuses, et hilisemaid muudatusi originaalset eristada pole võimalik. 2011. aastal hävis tulekahus talli puidust katusekonstruktsioon. Selle tulemusena jäid põletamata savitellisest müürid kaitseta ilmastiku eest ning edelapoolsed talli sektsioonid on peaaegu täielikult hävinud. Kirdepoolne osa on säilinud paremini, need müürid on põlengujärgselt kaetud ka ajutiste kattedekastustega, mis aeglustavad ilmastiku lagundavat mõju. Hoone hetkeseisukorra võib lugeda avariiliseks - puudub katus, ruumid on täis põlengu tagajärjel tekkinud puidu- ning eterniidiprahti. Seinad ja sillused on kaotanud kohati kandevõime ja on varisemisohtlikud. Talli ruumides ja siseõuel vohab kõrghlein ning võsa. Rekonstrueeritakse loodepoolsed neli sektsiooni (A-D), käesolevas projektis käsitletakse neist kahte (C - planeeritav abiruum; D - planeeritav lava)

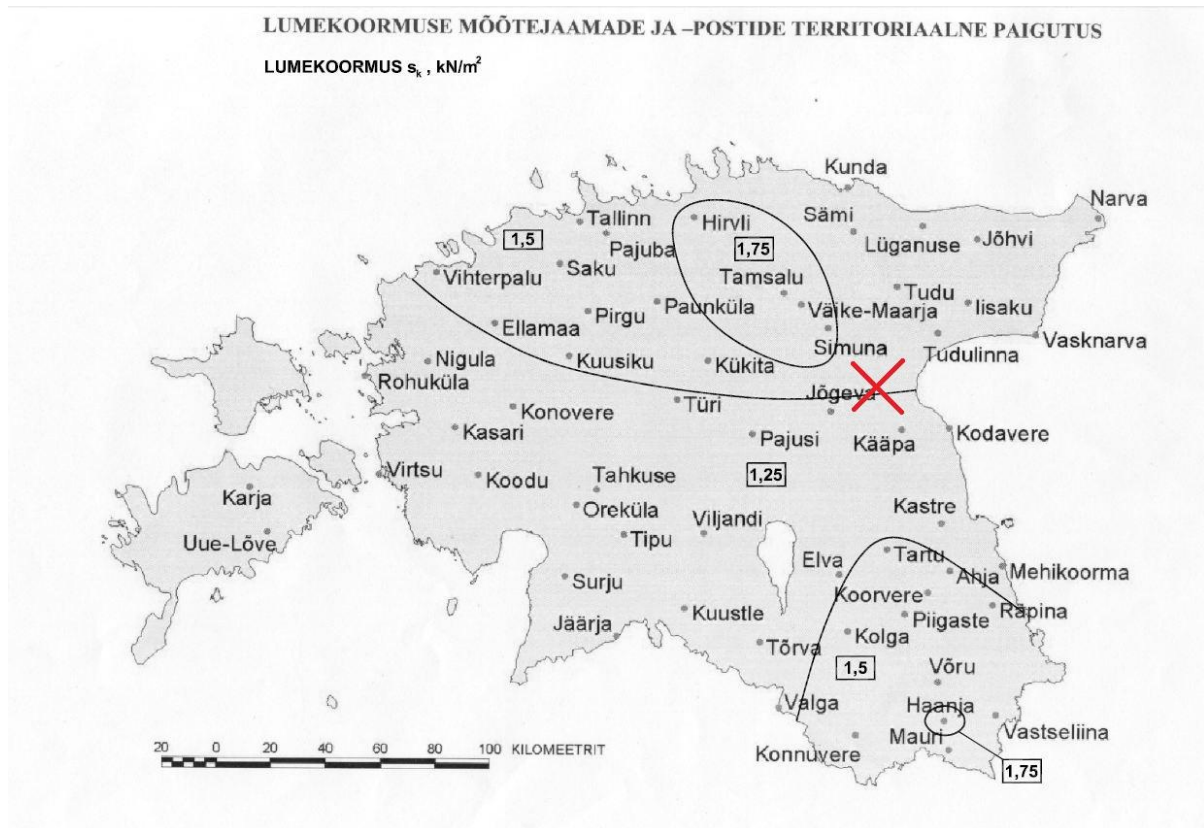
**Joonis 3.7.** Eesti ehituslik lumekoormuste kaart

Katusele mõjuvat lumekoormust on arvestatud vertikaalsuunalisena. Lumekoormuse arvutusväärtus leitakse Eesti ehitusliku lumekoormuste kaardi abil (EVS:EN 1991-1-3:2006+NA:2006 Joonis NA.4.1):

Kaardi põhjal asub Torma piirkonnas, kus lumekoormuse normväärtus on  $s_k = 1,5 \text{ kN/m}^2$ . Viilkatuse lumekoormuse kujutegur (nii lava kui abiruumi katuse kaldeks võetakse lihtsuse huvides  $\alpha = 35^\circ$ .)

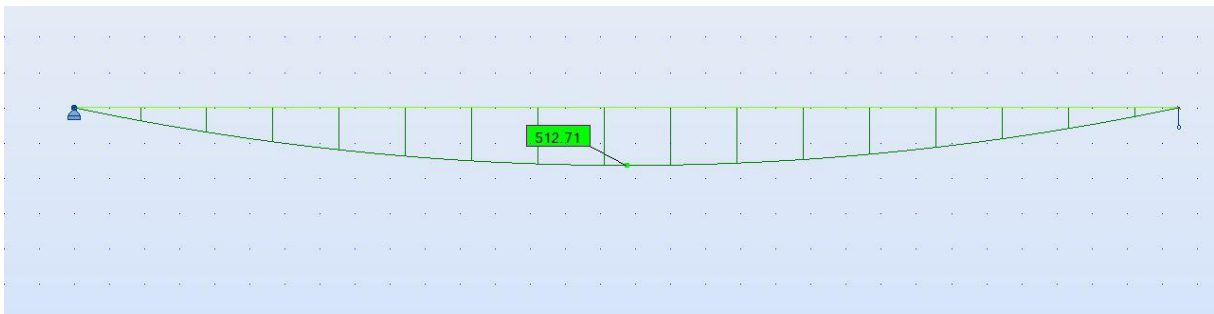
Leitud koormus koos tala omakaalu koormusega kantakse programmis "Robot" arvutuskeemile ning leitakse tala sisejõud:

**Joonis 4.11.** Liimpuittala paindemomendi epüür (kNm)

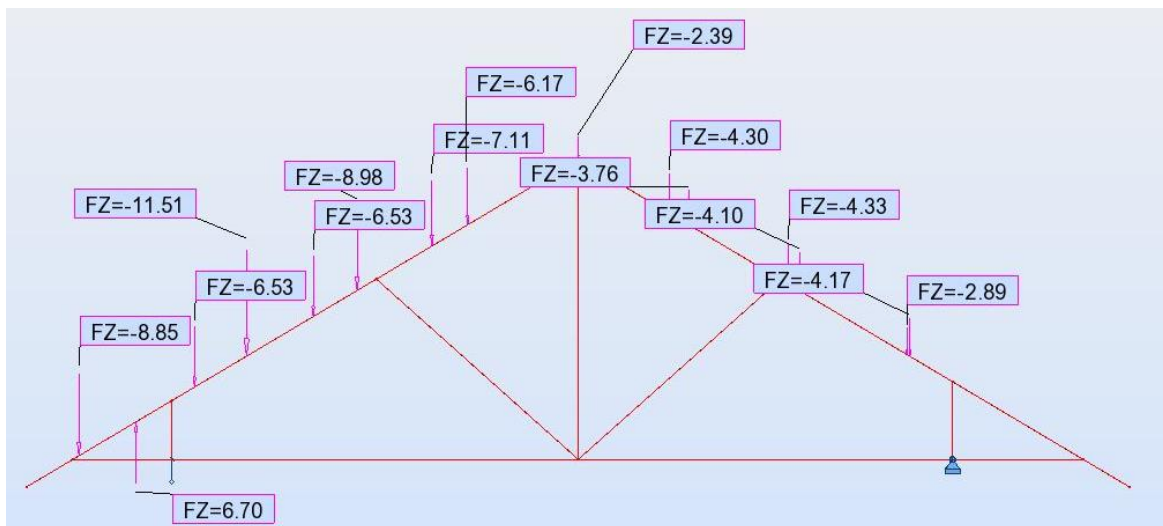
Liimpuidust neelufermi dimensioneerimine viiakse läbi "Robotis", kuhu on koostatud neelufermi arvutuskeem ja lisatud tugisarikatelt edasi kanduvad koormused. Koormuste leidmiseks koostati tasapinnalised arvutuskeemid kõigist neelufermile toetuvatest B ja C talli sektsioonide tugisarikatest, kus neelufermi asendab liikumatu liigendtugi (B osa koormused arvatud Ninaste, K. poolt). Leitud vertikaalne toereaktsioon kantakse neelufermi arvutuskeemile vertikaalsihilise punktkoormusena ning vastavalt nendele viiakse läbi kandevõime arvutused neelufermi elementidele. Kasutatud on kogu neelu arvestuses kõige kriitilisemat kombinatsiooni: "Dom lumi, tuul 0°". Fermi omakaal on automaatselt lisatud programmis "Robot".

Joonis 4.13. Fermile mõjuvad koormused (kN)

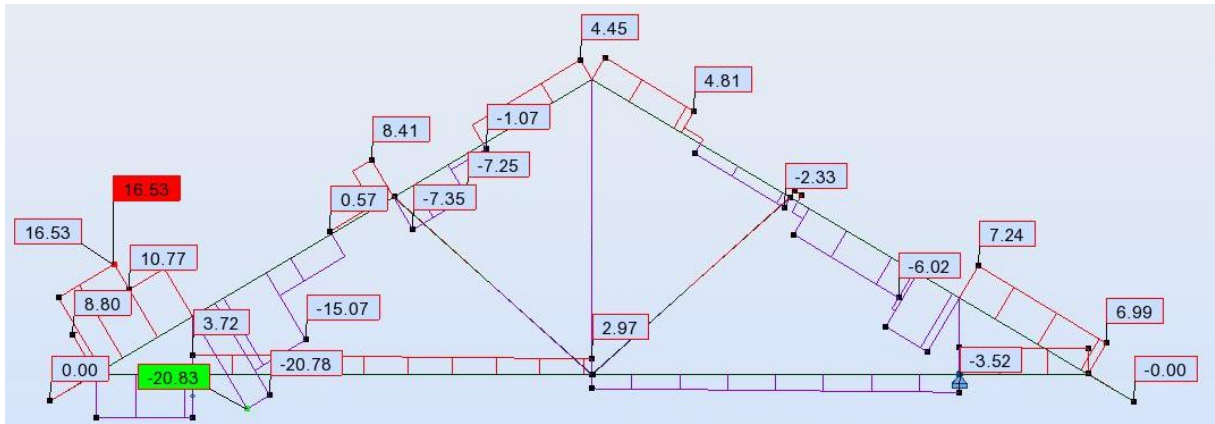
**Joonis 4.15.** Fermi sisejõud (põikjõud, kN)

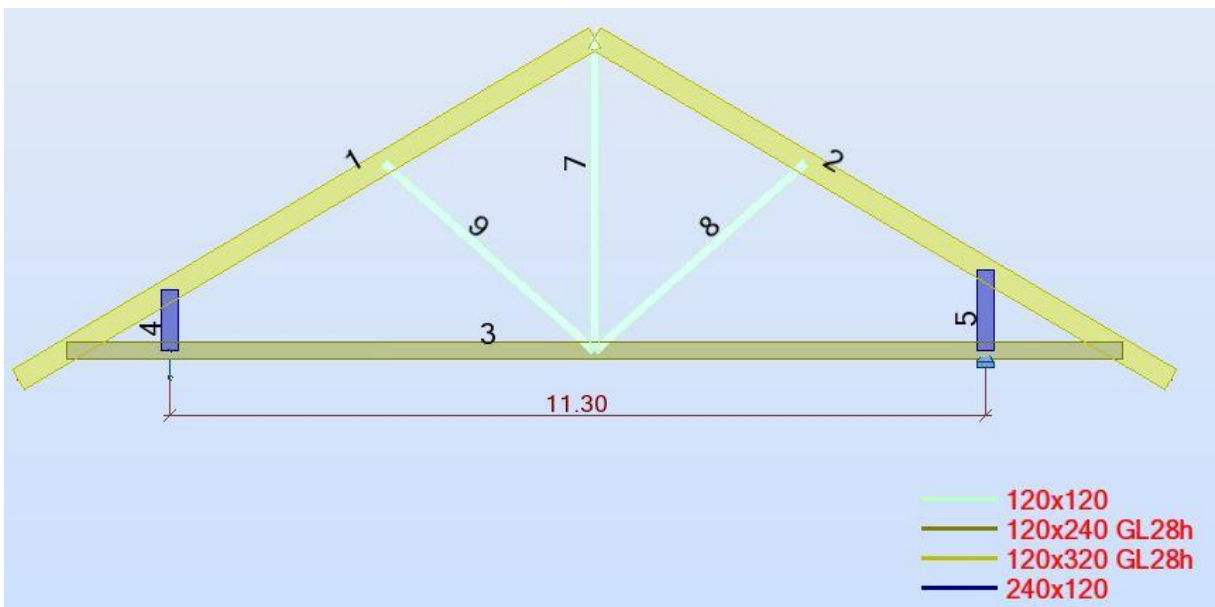
**Joonis 4.17.** BC neelufermi elementide tähistus

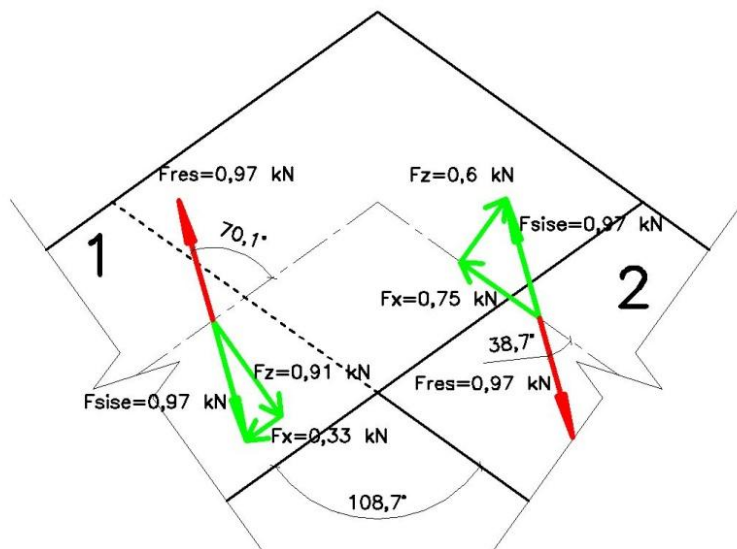
Ainult tuulega olukorras mõjub elemente lahku ajava suunaga koormus, mistõttu tuleb need omavahel liita kinnititega. Leitakse selle koormuse resultantjõud:

**Joonis 5.3.** Sõlmes 1 elementidele mõjuvad sisejõud ja resultantjõud tuule korral

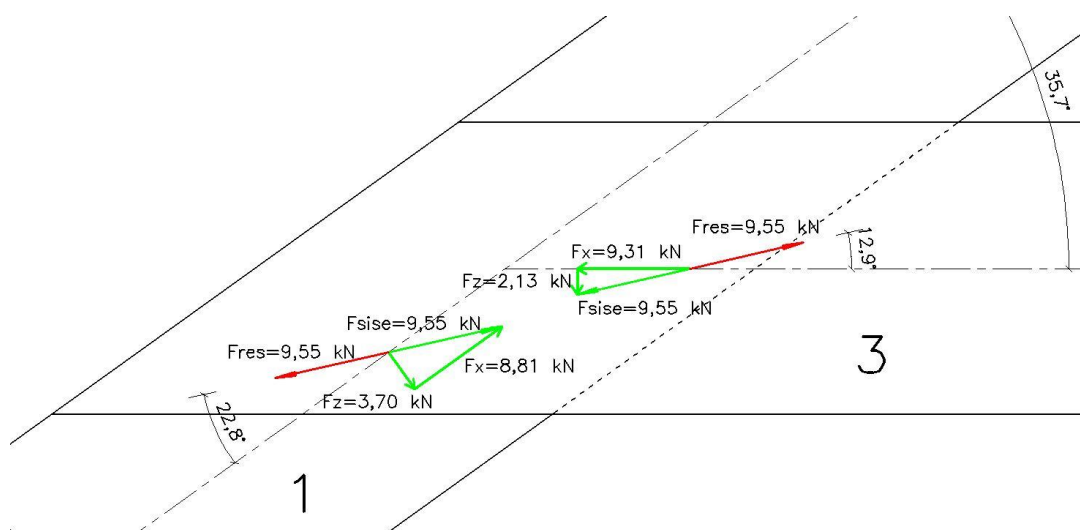
Joonis 5.5. Sõlme 2 elementide sisejõud ning sõlmes mõjuvad jõud

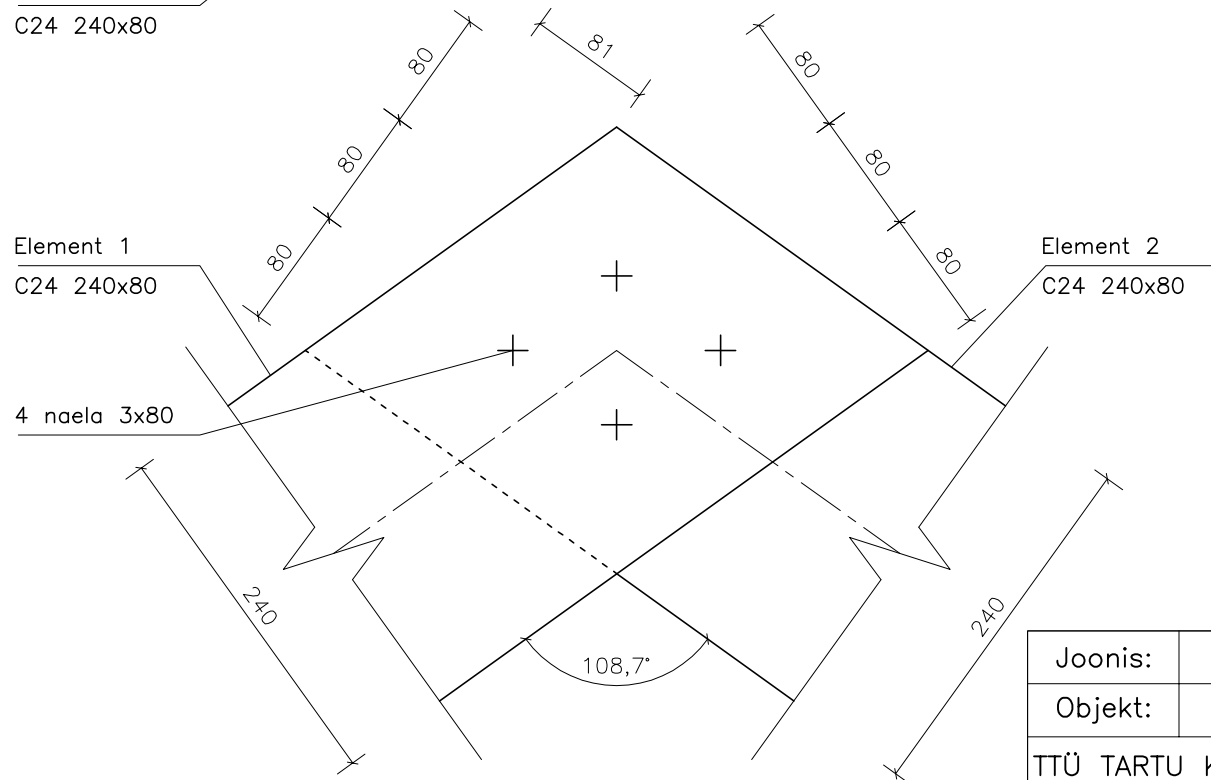
# Sõlm 1 (elem. 1-2)

\*Sõlme dimensioonimine  
peatükk 5

Joonis:	Sõlm 1	Leht:	9/14
Objekt:	Torma mõisa ringtall	Mõõtkava:	1:5
TTÜ TARTU KOLLEDŽ Magistritöö	Koostaja:	Erki Eksin	Formaat:
	Juhendaja:	Olev Suuder	Kuup.
			23.05.2016

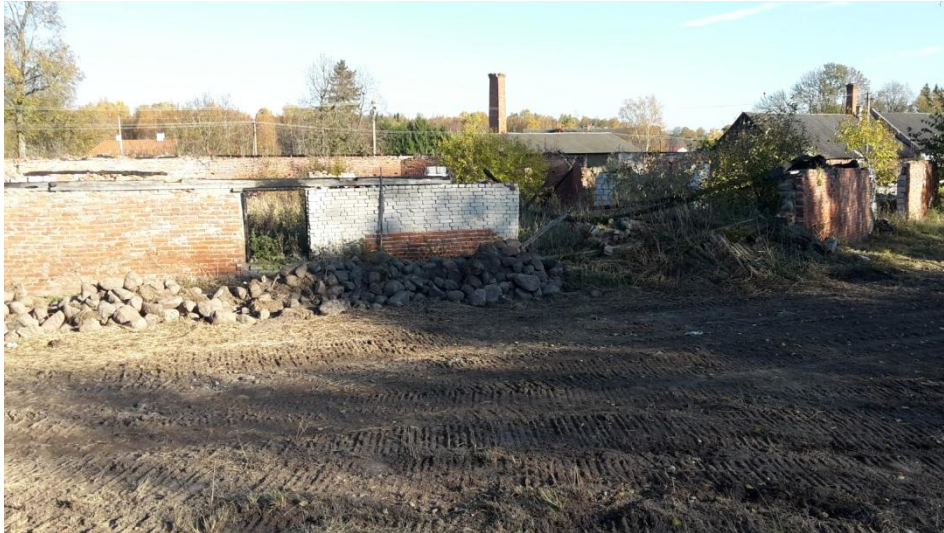
**Foto 6.2.** Maakivihunnikud, hoones kasvav võsa ja põlengujärgsed puitkonstruktsioonid.

Lisaks katuse põlengu tagajärjel tekkinud prahile leidub hoones ka seinte lagunemisest tulenevaid maakivi, telliste ning savi hunnikuid, mis raskendavad ligipääsu hoone osadele. Hoone siseosades kasvavad põõsastaimed. (Foto 6.2.)

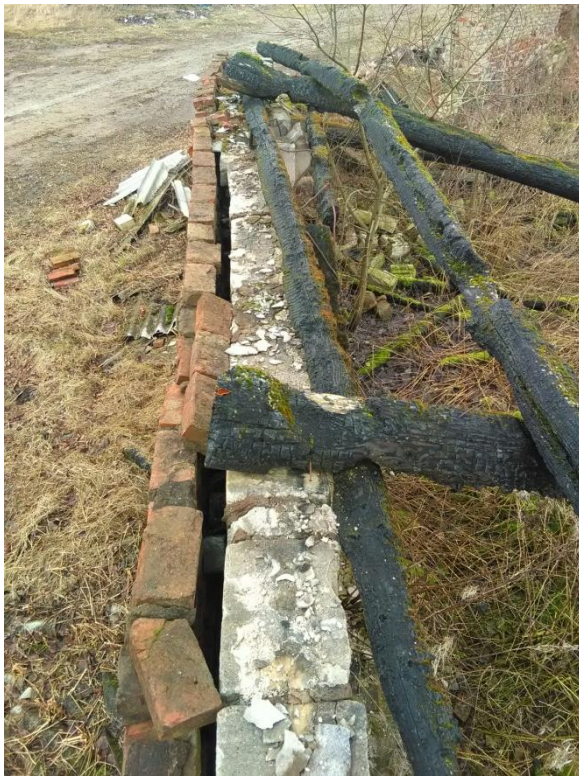
**Foto 6.7.** Sobimatud parandustööd edelaosas

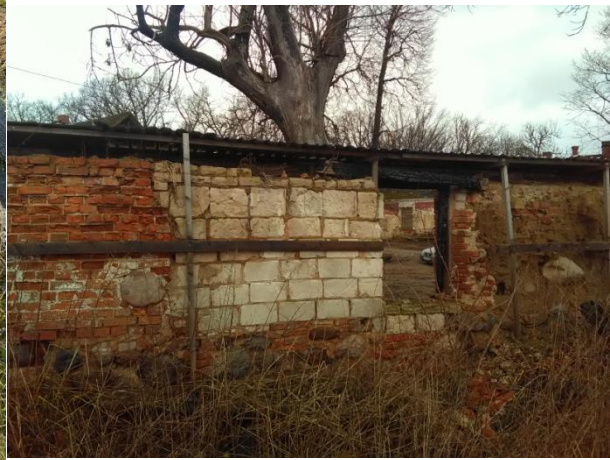
**Foto 6.8.** Välisseina parandustööd

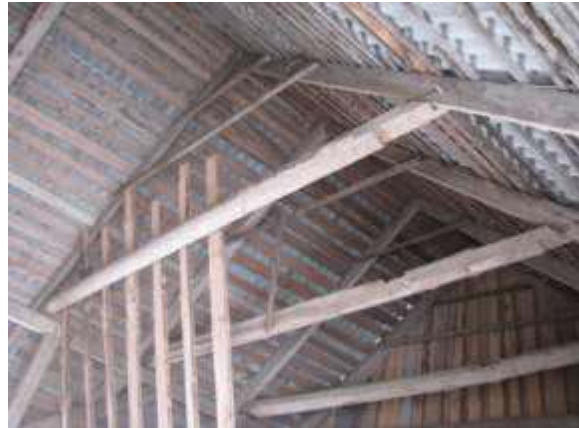
**Foto 6.10** Katusekonstruktsioon edelasektsioonis.

põlengus. Müürlatile toetusid sarikad, mille paare sidusid ülaosas pennid. Müürlatt ise oli paigutatud enamjaolt (konstruktsioonilahendused varieeruvad) kivimüürile paigutatud ühe- või kahekordse prussikorra peale. Esineb ka lahendust, kus kahe prussi vahele oli lautud paarikihiline keraamilisest tellisest vöö, kuhu vahele olid seotud risti kulgevate laetalade otsad. (foto 6.11.) Sarikaotsad olid lihtsad, altpoolt kumerdatud ja/või ahenevad, räästas altpoolt avatud. Algne katus oli tõenäoliselt sarnase väliskuju ja mõõtudega, katusekattematerjaliks oli laast. Võimalike vintskappide algset asukohta ja arvu – tõenäoliselt need esinesid – kindlaks määrata pole võimalik.

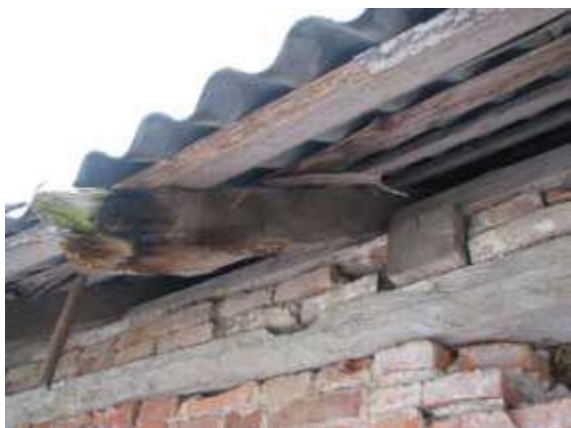
**Foto 6.11.** Räästaalune. Sarikaots ja müürlatt.
