TALLINNA TEHNIKAÜLIKOOL
EESTI MEREAKADEEMIA
merehariduskeskus

**Pirita jõe ja selle valgala vee mõjust Tallinna
reidi vee kvaliteedile**

Lõputöö

Tallinn 2023

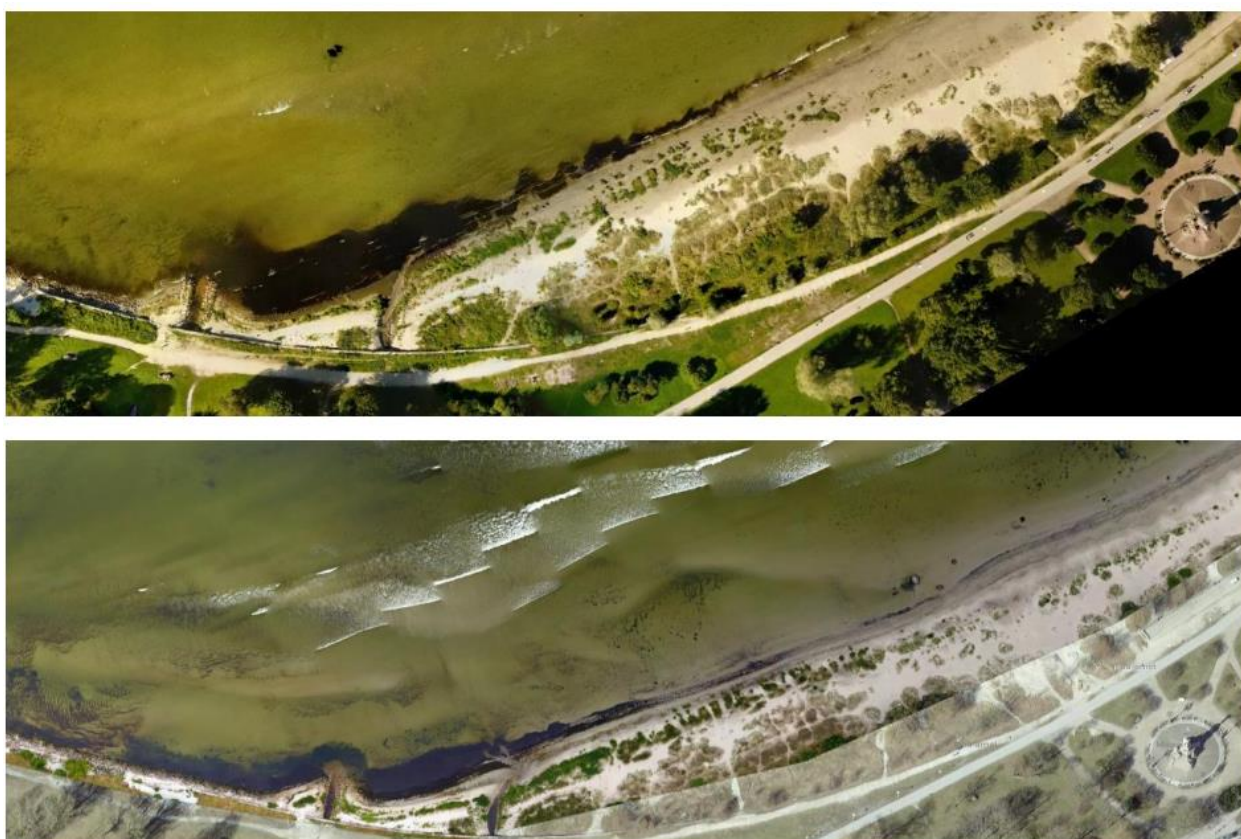
Joonis 5. Aerofotod Russalka rannast ülemine pildistatud 12. augustil 2016.a. ja alumine 28. juunil 2017.a. Paremas fotonurgas on näha Russalka mälestussammast. (Foto: TTÜ MSI. 29.12.2017)

Vetikad kasvavad Russalka rannas madalas vees. Joonis 5-lt on näha, et vetikate kasvukohas on vee sügavuseks 0.1-0.5 meetrit.

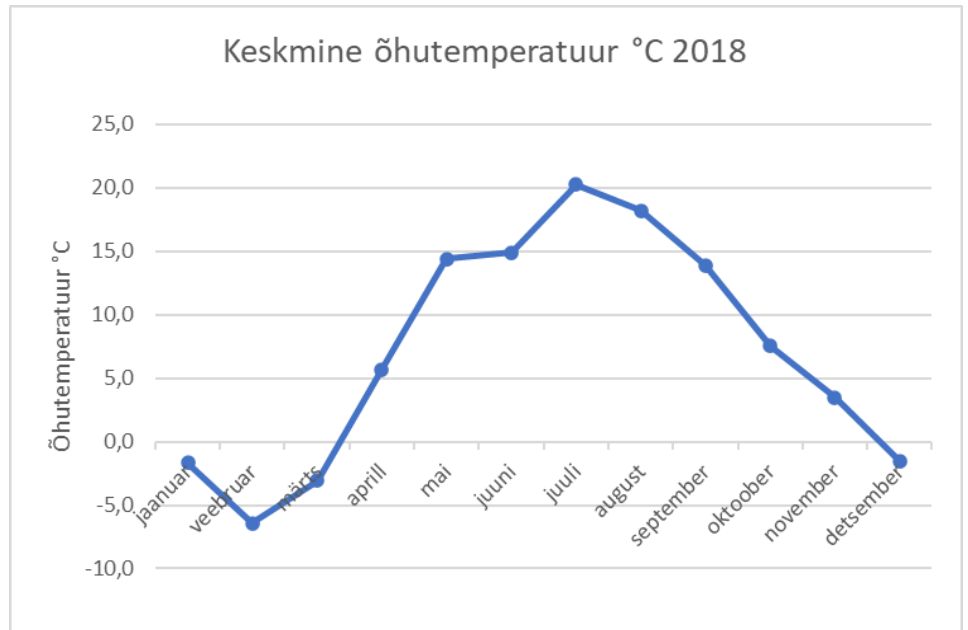
Joonis 7. Keskmine õhutemperatuur aastal 2018

Kuu	2018
jaanuar	-1,7
veebruar	-6,4
märts	-3,1
aprill	5,7
mai	14,4
juuni	14,9
juuli	20,3
august	18,2
september	13,9
oktoober	7,5
november	3,5
detsember	-1,5

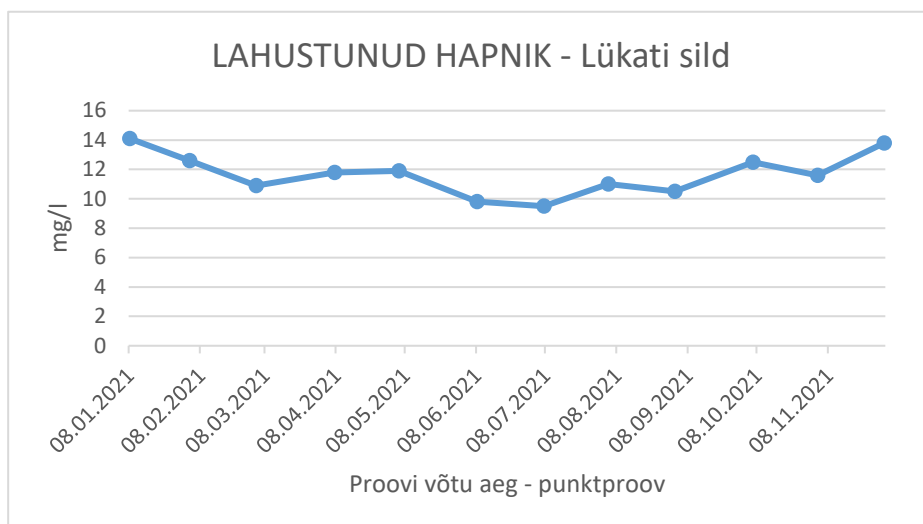
Joonis 11. Lahustunud hapniku diagramm aastal 2021

Aeg	mg/l
08.01.2021	14,1
03.02.2021	12,6
04.03.2021	10,9
07.04.2021	11,8
05.05.2021	11,9
08.06.2021	9,8
07.07.2021	9,5
04.08.2021	11
02.09.2021	10,5
06.10.2021	12,5
03.11.2021	11,6
02.12.2021	13,8
