KURMU 10 ERAMU TURUANALÜÜS NING EHITUSTÖÖDE ORGANISEERIMINE

MARKET ANALYSIS AND ORGANIZATION OF CONSTRUCTION FOR THE DETACHED HOUSE AT 10 KURMU STREET IN TALLINN

MAGISTRITÖÖ

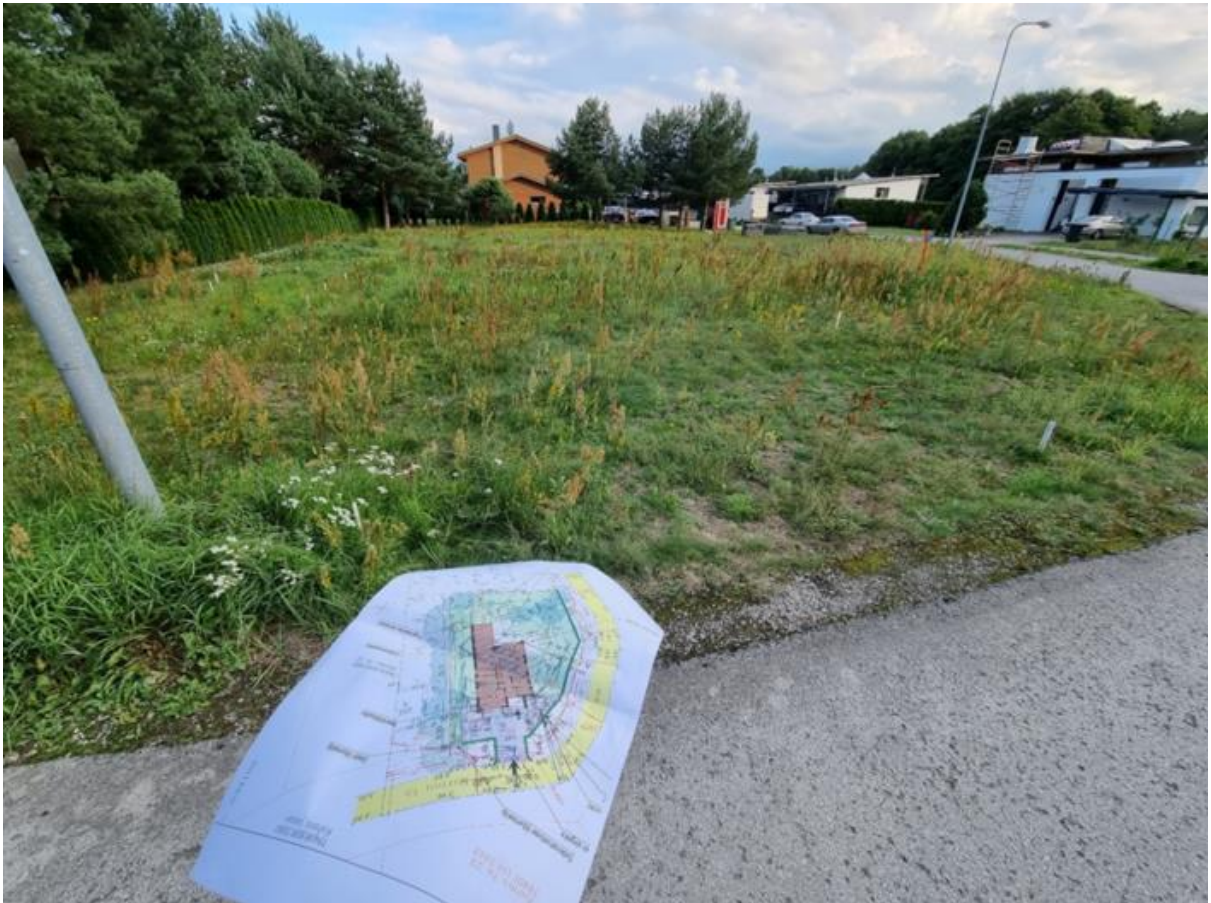
Joonis 2.1 Olukord enne ehitustööde algust

Piirinaabriteks on Kurmu tänav, Kurmu tänav 8 ja Kurmu tänav 12. Kinnistu on kaetud vähesel määral säilitatava kõrghaljastusega. Enamjaolt iseloomustab ala madalhaljastus. Allpool toodud joonisel 2.1 on nähtav kinnistu olemasolev olukord ning autoril kaasas olev asendiplaan.

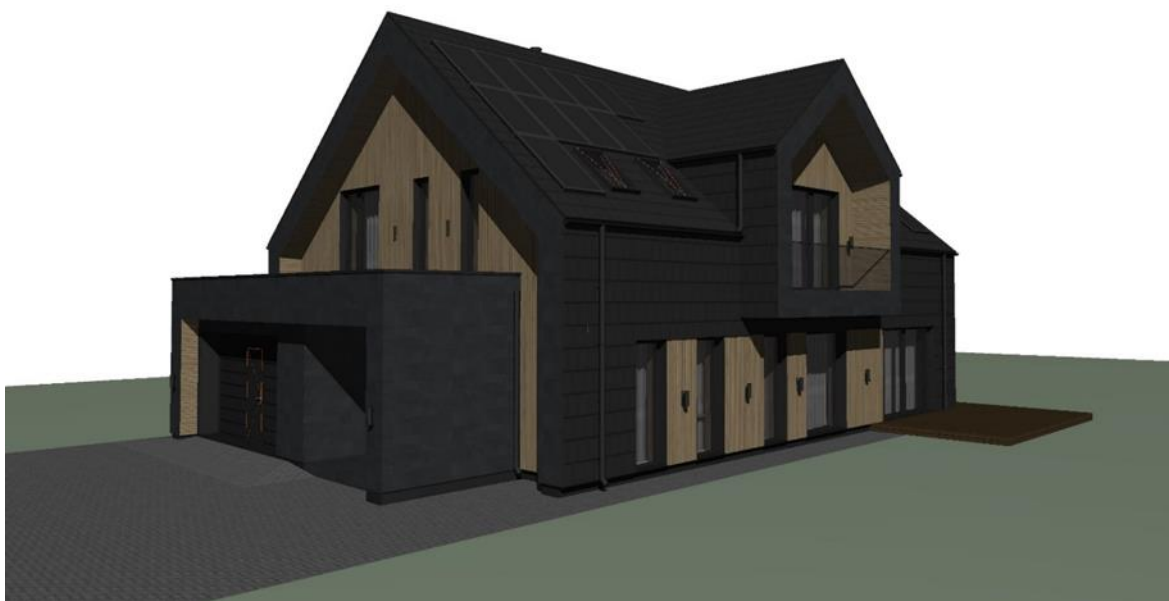
Joonis 2.2 Kurmu 10, 3D vaade loodest [39]

Kurmu 10 eramu välisfassaad on kavandatud modernsena. Joonisel 2.2 ning 2.3 välja toodud välisilme loomiseks on kasutatud musta värvi betoonist katusekive ning vertikaalse ja horisontaalse paigaldusega heledat ja tumedat tooni termopuidust laudist. Hoone kuju peegeldab traditsioonilisemat lähenemist tänu 40kraadise nurga alla paigutatud viilkatusele. Hoonesisese ruumikuse aitavad luua kolme meetri kõrgused siselaed, esimese korruse puhul ka 2,4 meetri kõrgused avatäited. Teisel korrusel lisavad avarust lisaks tavaakendele ka mõõtudele 1,2 m x 1,6 m vastavad katuseaknad.

Interjööri ruumikus on tunnetatav ka välivaatest, kuna kõrgete lagede eelistamine kandub visuaalselt üle ka maja eksterjööri. Kinnitu parkimisala kaetake kivisillutisega. Hoone juurde hakkab kuuluma ka kruvivundamendile rajatud ulatuslik puitterrass. Projekteeritava üksikelamu peasissepääs hakkab asuma hoone põhjapoolsel küljel. Vastasküljele avaneb avar talveaed/grillala.

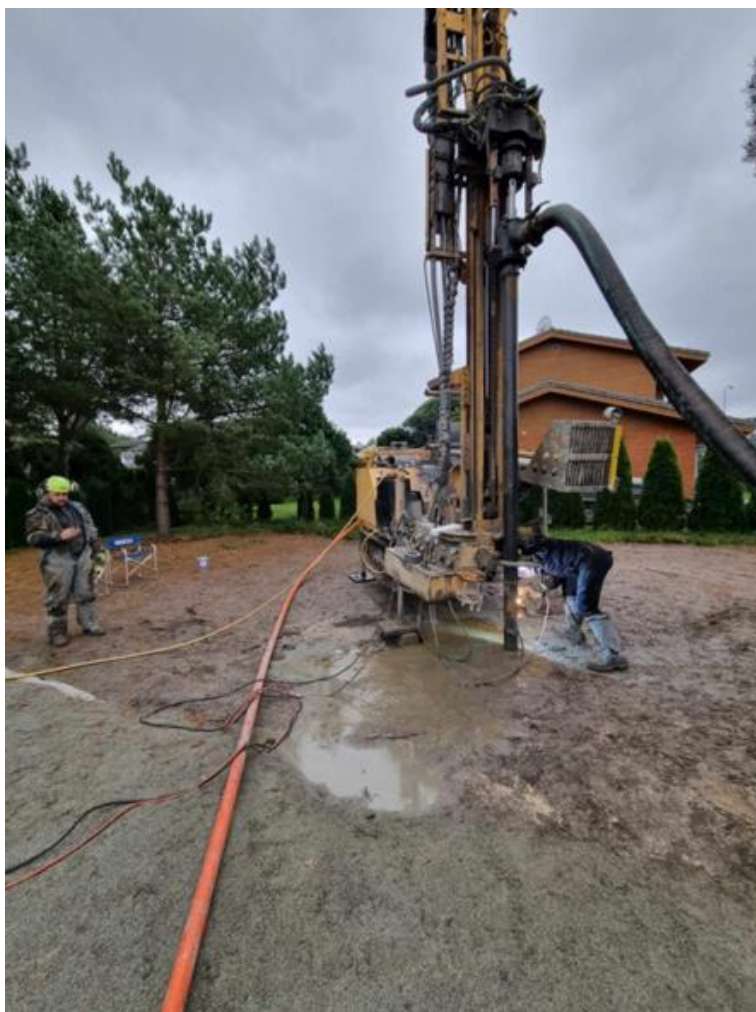
Joonis 4.1 Puurmasin ning hülsside keevitus

Puuraukude tegemise käigus paigaldati maasse 4,5 mm seinaga 3 m terastorud/hülssid, mis keevitati moodulitena puurimistöde käigus kokku. Hülsside sees keerleb maapuuri ning seade surub hüdraulika abil hülssi ning puuri maasse, mille tulemusena tekib hülssitud auk. Jõudes sobiva lõppsügavuseni, lõpetatakse puurimine ning terashülssi paigaldatakse soojuskandja torustik. Puuraukudest saadi seejuures väljapuuritud pinnas kätte pumpamise teel, puurimisel tekkiv pinnas suunati mahutisse ja saadeti pärast puurimistöid utiliseerimisele. Allpool toodud joonisel 4.1 on nähtav terashülsside kokku keevitamine.

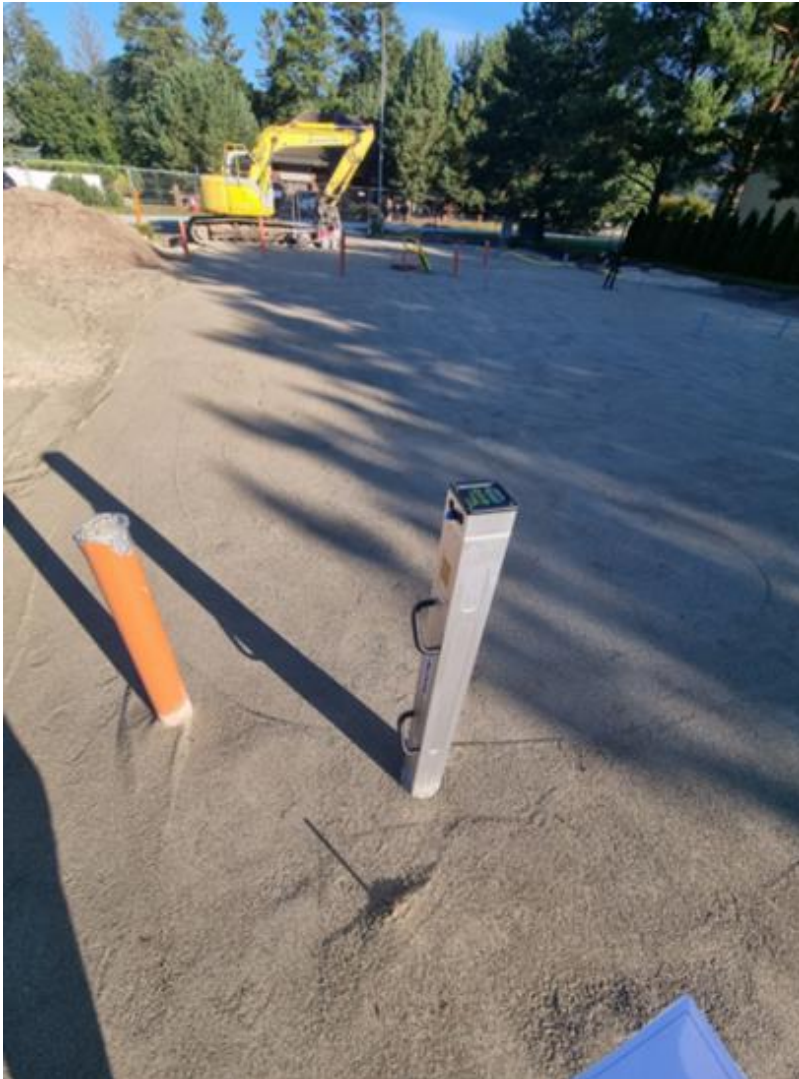
Joonis 4.2 Pinnase kandevõime kontroll, mõõdistusvahend Inspector-4

Peale vundamendi alla jäävate side- ja tehnovõrkude paigaldust, oli tööjärg taas pinnasetööde tegija käes. Viimane mõõtis aluspinna kõrgused veel kord üle ning kooris projektis toodud vundamendi aluse kõrguseni. Peale koorimist mõõdeti pinnas taas kord mõõtelati ning nivelliiriga üle ning kooriti-täideti vastavalt vajadusele, seejärel tihendati pinnas mehhaaniliselt üle ning paigaldati geotekstiil, mille peale tehti lõplik tagasitäide. Vundamendi tagasitäide teostati geotekstiilile paigaldatud pestud paekiviilivaga, pärast viimaste hoonealuste kommunikatsioonide lisamist. Tagasitäite viimase kihina kasutati pestud paeliiva fr. 1-8 hoone nullist kõrgusele -0,42 m. Paeliiva kasutus kooskõlastati eelnevalt omanikujärelevalve ning tellijaga. Paeliiva tagasitäide teostati koostöös pideva kõrgusmõõdistusega, et tagada hoonealuse pinna õige kõrgus. Paigaldatud paeliiv tihendati peale rasketehnika lahkumist veel kord üle ning seejärel teostati pinnase kandevõime kontroll portatiivse deflektomeetriga Inspector-4. Kandevõime kontroll viidi läbi kokku üheteistkümnes asukohas, joonisel 4.2 on näidatud üks mõõdistuse asukohtadest. Protokollis on toodud välja mõõdistuse aeg, mõõdistuspunktide asukohad ning seeriad (üksikmõõtmiste arv ühes asukohas) ning seeriaste põhjal keskmised elastsusmooduli tulemused. Peale mõõtetöid väljastati kandevõime protokoll (AJ Infra Protokoll nr. K369, 15.09.2023), mille tulemused kinnitasid, et pinnase vajalik kandevõime on tagatud ning projektis tooduga kooskõlas.

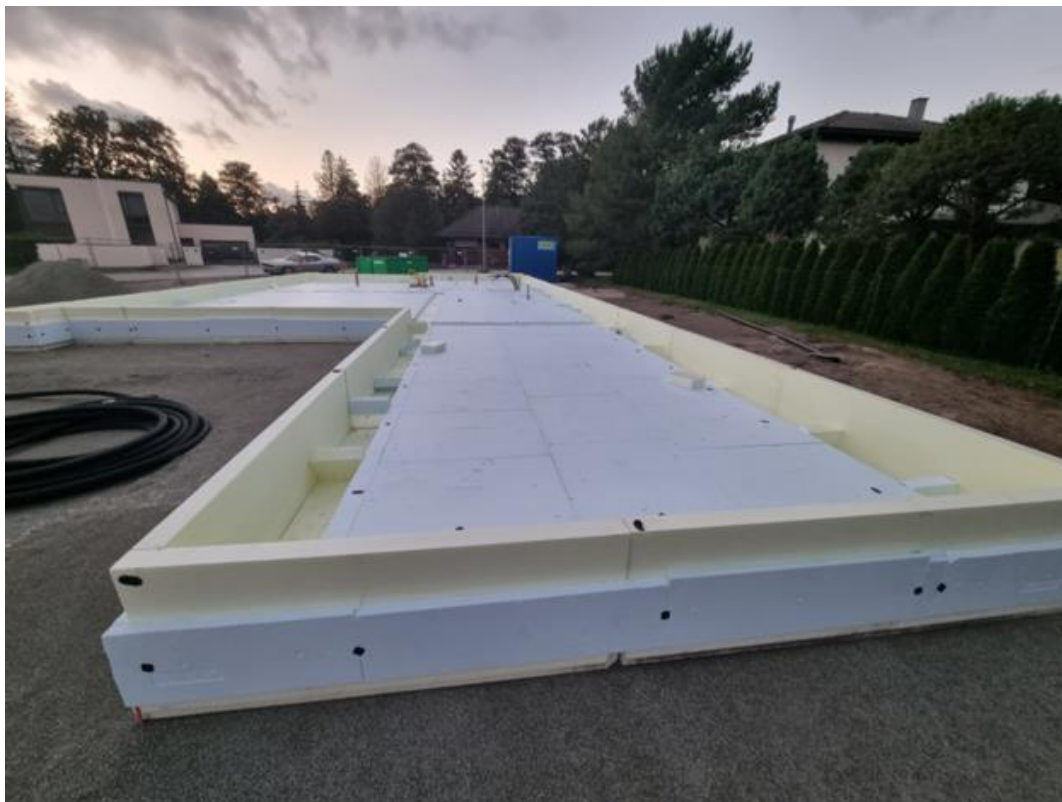
Joonis 4.3 Plaatvundamendi soojustus

Pärast aluse kandevõime tulemuste selgumist, algas uuesti geodeedi töö, kes märkis maha hoone vundamendi ning muu vajaliku soojustuskihte puudutava info. Soojustuse paigaldus toimus nelja tööpäeva jooksul, mille käigus paigaldati esimeses järgus hoone perimeetri moodustav Finnfoam L-plokk, seejärel Finnfoam F300 soojustusplaadid vundamendi tugevdusribide alla ning lõpetuseks EPS 120 Perimeeter+ soojustusplaadid.

L-plokkide välimisse äärde paigaldati enne hooneäärset tagasitäidet lisaks veel 50 mm EPS 120 Perimeeter+ soojustuskiht, mis fassaaditööde käigus armeeriti ning krohviti üle. Allpool toodud joonisel 4.3 on nähtav valminud plaatvundamendi soojustus.

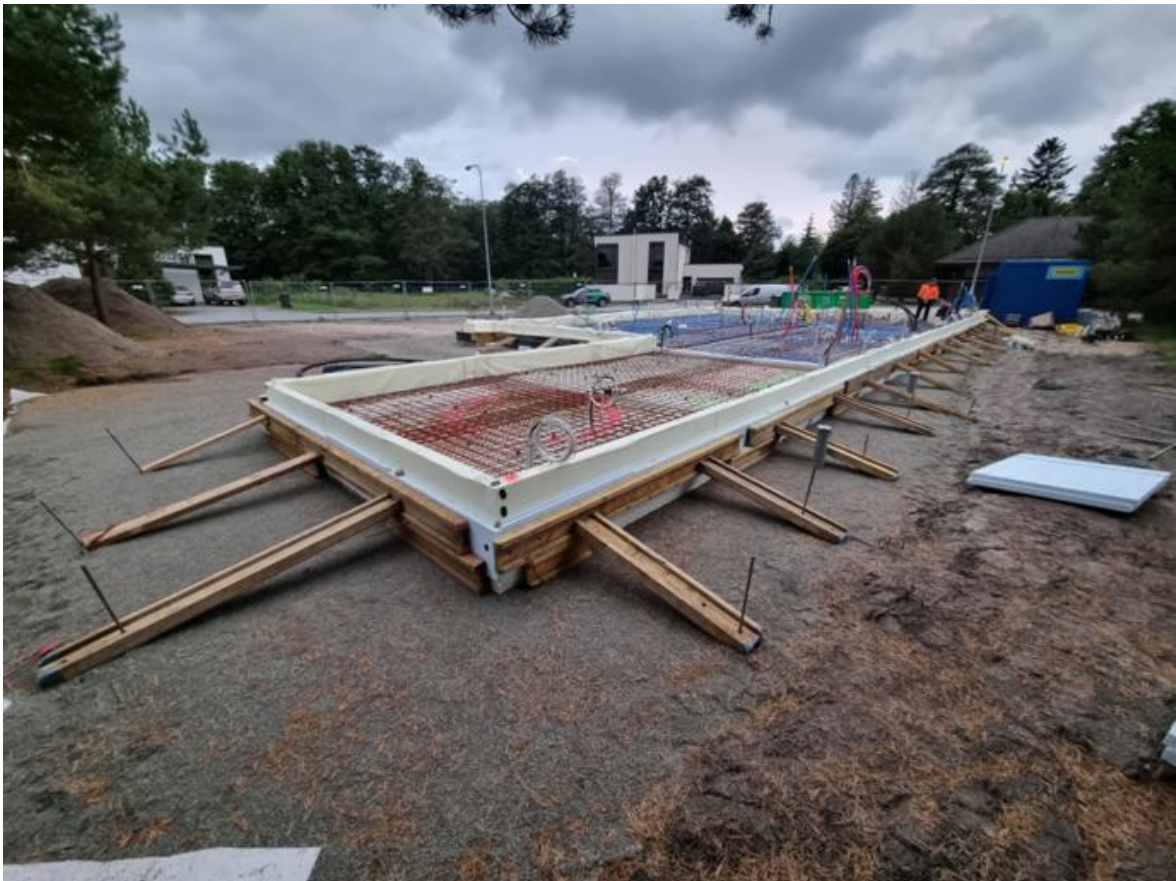
Joonis 4.4 Vundamendi armeerimine

Vundamendi armeerimine algas kohe pärast vundamendialuste soojustuskihtide paigaldust. Esimese tööna seoti selleks ettevalmisatatud metallpukkide peal valmis armatuurist karkassid, mis koostati kohapeal projektis toodud armatuurivarrastest ning rangidest. Koostatud karkasse hoiavad koos sidumistraadid ning need tõsteti käsitsi paika pärast ehituskile paigaldust soojustuskihtide peale. Karkasside lõplik koostamine toimus soojustuse peal. Hoone välise perimeetri moodustavad R/B osa 350 mm x 320 mm ning hoone tugevdusribid 400 mm x 220 mm. Paika tõstetud karkassid ja armatuur toetuvad plastikkanduritele, mis hoiavad karkasse kilepinnast kõrgemal, kindlustades nõnda betoonis asuvale armatuurile vajaliku kaitsekihi ning õige paiknevuse betoonpinnas. Peale armatuuri paika tõstmist paigaldas küttesüsteemide paigaldaja armatuurvõrgule küttestorustiku. Plaatvundamendi „põrandaosa“ moodustab 10 mm läbimõõduga keevitatud terasvõrk (silm 150 mm), moodustades koos betooniga 100 mm paksuse raudbetoonplaadi. Värskest armeeritud pind on nähtav joonisel 4.4.

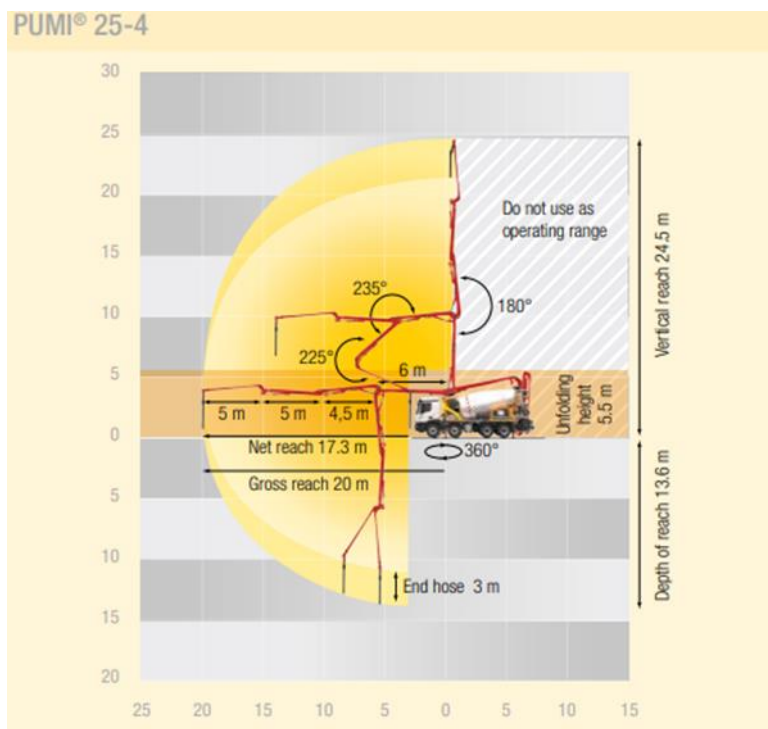
Joonis 4.5 Pumiauto tööraadius [51]

Betoneerimistöõde planeerimise käigus broneeriti betooni valmistamine nädal ette, kohapeale planeeriti nii pumi-, kui seda teenindavad mikserautod. Pumi valikul arvestas autor juba eelnevalt, et selle teenindusala ulatuks ka vundamendi kaugemat serva betoneerima. Info sobivuse kohta sai autor tutvudes saadaolevate pumiautode tehnilise infoga joonisel 4.5.

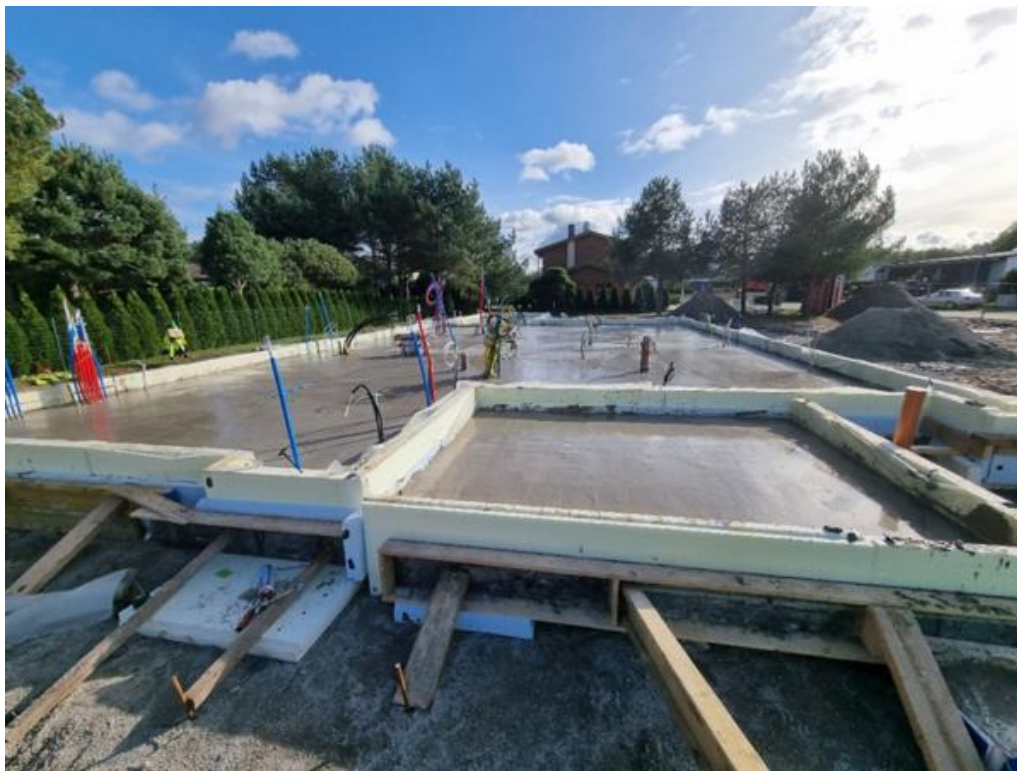
Joonis 4.7 Betoneerimistööde järgne foto, värsket betoon

Kuna töid teostati päikeselise ilmaga, kaeti osaliselt kivinenud betoon pealt kiledega kinni, vältimaks betooni ülapinna liigkiiret kuivamist. Kuna betoonpind ei olnud liigselt kuiv ning õhtuks lubati kerget vihmasedu, ei teostatud tarduvale betoonile lisaniisutust. Joonisel 4.7 on näidatud värskelt betoneeritud plaatvundamendi pind.

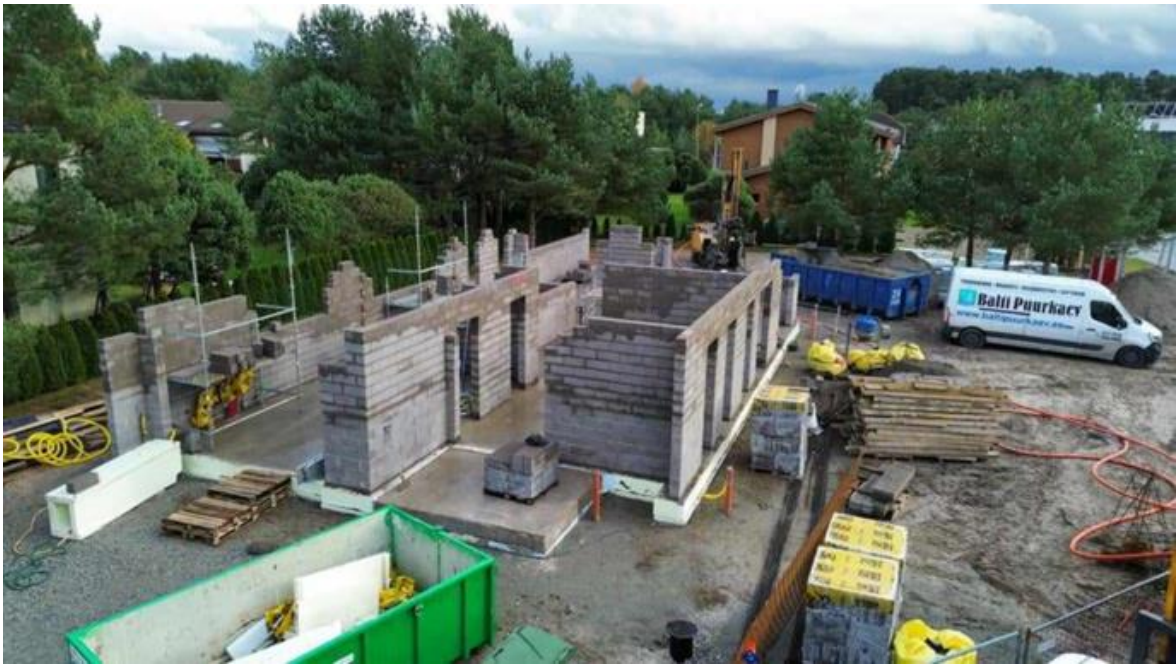
Joonis 4.8 Müüritööd

Müüritise armeerimine viidi läbi viisil, et esimese plokirea pealmises, ja müüritise viimase plokirea alumises kihis, on vuugisarrus, samuti avasuste puhul ava all olevas vuugis. Ülejäänud seina kõrguse ühe meetri kohta teostati üks armeeritud vuuk. Järgneval lehel toodud joonisel 4.8 on kujutatud esimese korruse müüritööd.

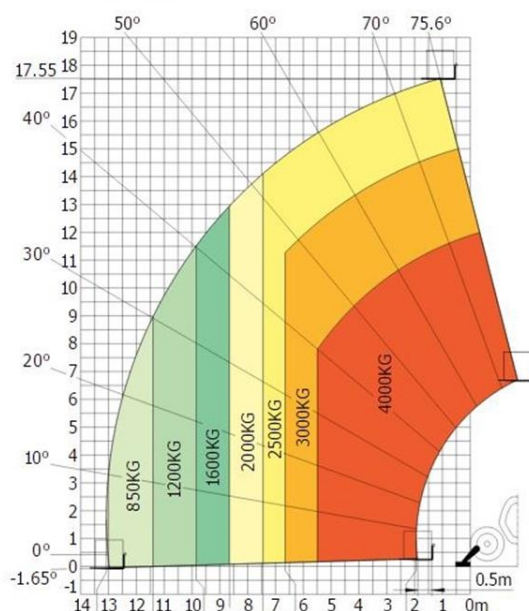
Joonis 4.9 Upitaja tõstegraafik [54]

Raketamistööd algasid 10.11.2023. Raudbetoonist vahelae ehitus algas vahelae raketamisega kõrgusmärgil +3,00 hoone nullist. Raketamisel kasutati tugevaid vineerist plaate, mis lõigati vajadusel ehitusplatsil kettassae abil sobilikku mõõtu. Peale toepinna/raketise ehitamist alustati kohe monoliitvahelae osade armeerimisega. Kuna tegu on kahekordse hoonega, sai vajaliku armeerimismaterjali tõsta katusele nii keskmise suurusega autokraana kui ka upitajaga. Enne upitaja objektile tellimist sai kontrollitud upitaja tõstegraafikut ning veendunud selle vajalikus sooritusvõimes (vt Joonis 4.9). Hoone teise korruse raketise kõrgus on pisut üle kolme meetri, seega ei olnud upitajal tõstete tegemisel probleemi. Kuna teise korruse vahelae terase kaal oli üle kuue tonni, tasus materjalid tõsta üles etapiti, ilma, et need koormaks liigselt üksikuid alasid.

Load chart (EN1459-B) with stabilisers :

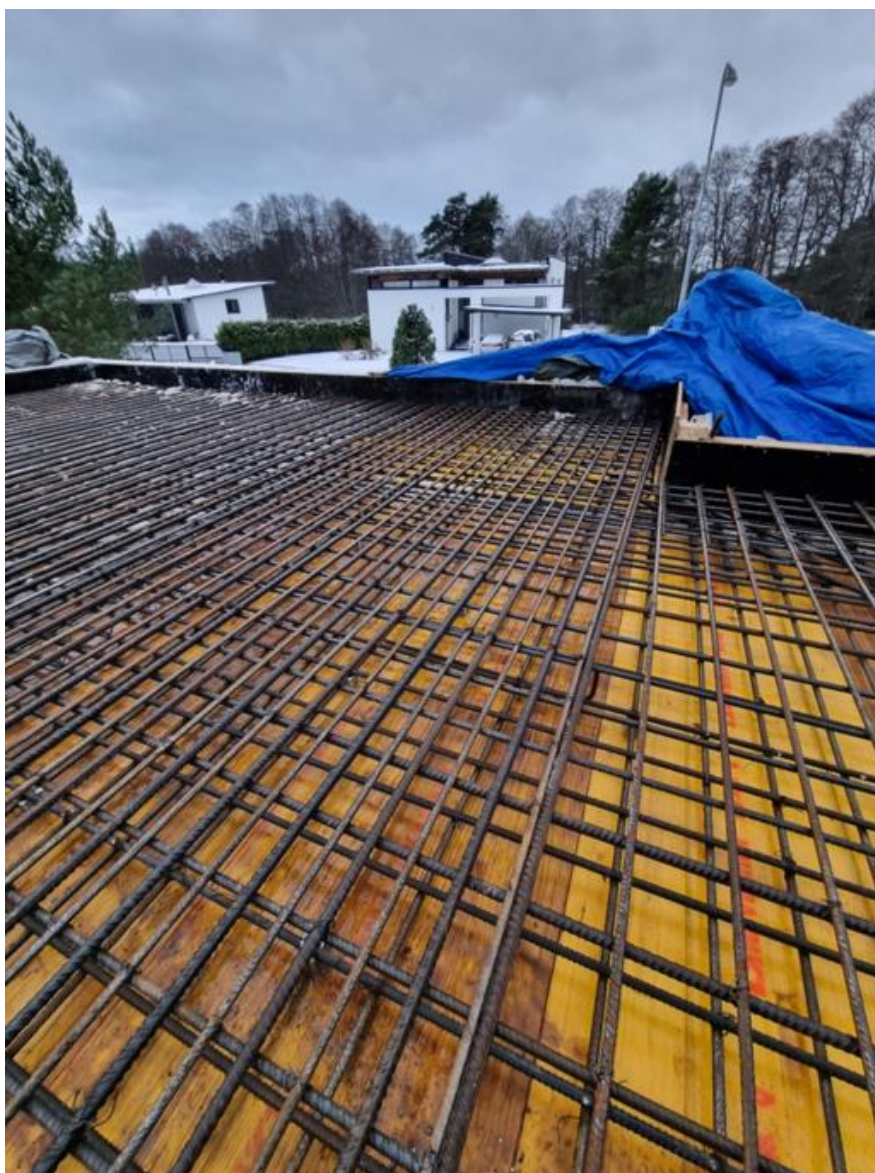
Joonis 4.10 Vahelae armeeringu teine kiht

Pärast materjalide tõstmist tuli veenduda, et kõik vahelae läbiviigud olid armeeritud vastavalt joonistele – antud hoone puhul, šaht, trepikoja ava ning mõned väiksemad läbiviigud kanalisatsioonitorustike jaoks. See tegevus aitab hiljem hoida kokku aega ning raha, mis kuluks avade lõikamisele või puurimisele. Vahelae armeerimistööl jälgiti, et armatuuri ülejätud oleksid vähemalt 50 korda armatuuri läbimõõdust. Armeering teostati kahes kihis. Kogu valminud armeering ning rakestamine vaadati üle töövõtja esindajate, ehitusjärelevalve ning ehitusjuhi poolt, kes andsid loa järgmiseks sammuks ehk betoneerimiseks. Joonisel 4.10 on välja toodud betoneerimiseks valmis olev armeering.

Valmis betoonplaadi paksuseks on 180 mm ning vahelae betooniklassiks C30/37, mille kekkonnaklassiks on XC1. Betoonplaadi arvestuslik maht on 32 m³. Raketise ehituse ja armeerimistöõde orienteeruvaks ajakuluks oli kümme tööpäeva. Lisaks kulus üks tööpäev betoneerimiseks. Vahelagi toetub esimesel korrusel müüridele, mis koosnevad varem nimetatud 5 Mpa 200 mm plokkidest, Fibo ning kohapeal valmistatud raudbetoonsillustest. Kuna vahelae betoneerimine toimub külmemal perioodil, mil keskmine õhutemperatuur on alla viie kraadi, rakendati betoneerimistöõdel talvise betoneerimise juhiseid. On oluline märkida, et betoneeritav pind ning armeering peavad olema puhtad jääst ja lumest, seega on mõistlik armeerimistöõde käigus ning pärast neid hoida pind sademete eest kaitstuna, kattes selle võimalusel koormakatetega, mis aitab hiljem hoida kokku aega, mis kuluks jää- ning lumekoristusele.

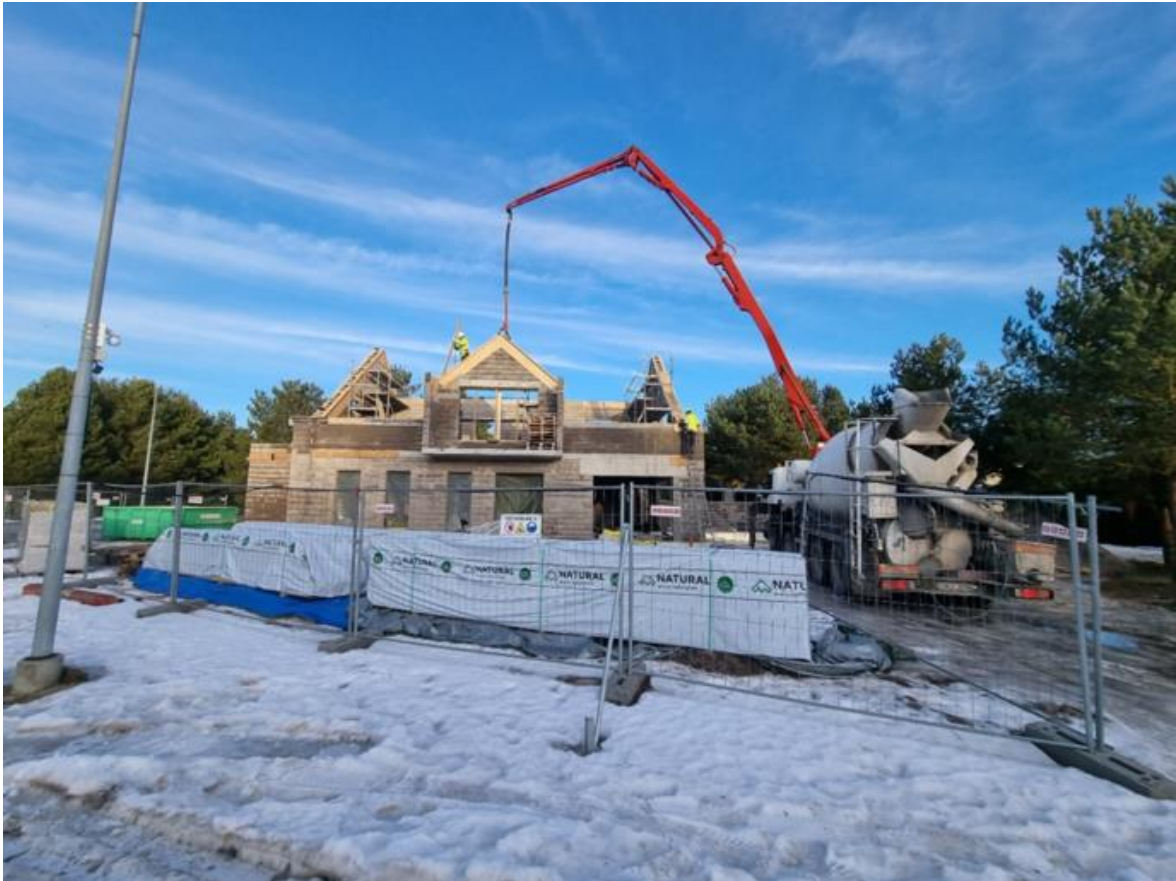
Joonis 4.12 Raudbetoonvööde betoneerimine

Peale teise korruse seinte ladumist ning viimase raudbetootala piisavat kivistumist, sai ette võetud müüride ja frontoonide peale raudbetoonvööde rakestamine, armeerimine ning betoneerimine. Ka antud tööloogi puhul jälgiti, et raketised oleksid puhtad lumest ja jääst. Armeeringu karkassid said suuresti kokku pandud teise korruse põrandaplaadi peal ning tõsteti pärast valmimist raketise sisse paika. Sellegi töö puhul tuli jälgida, et armeering oleks korrektne ning tagatud oleks piisav betooni kaitsekiht. Tellitud betoon oli C25/30 survetugevuse ning S4 konsistentsiga, koguses 4 m³. Betoneerimise juures tegi töö keeruliseks maja otsaseinte ehk frontoonide betoneerimine, kuna need asetsevad 40kraadise kalde all ning vajasisid seetõttu erilist tähelepanu, kuna betoon kippus liiga kergesti valguma raketise alumisse äärde. Joonisel 4.12 on näidatud ühe frontooni betoneerimine. Järelhooldusena said frontoonid kilede ja pakasmattidega kaetud, samuti jälgiti kivistumise temperatuuri.

Rakestamis-, armeerimis- ning betoneerimistöid teostati vahemikus 22-24.01.2024.

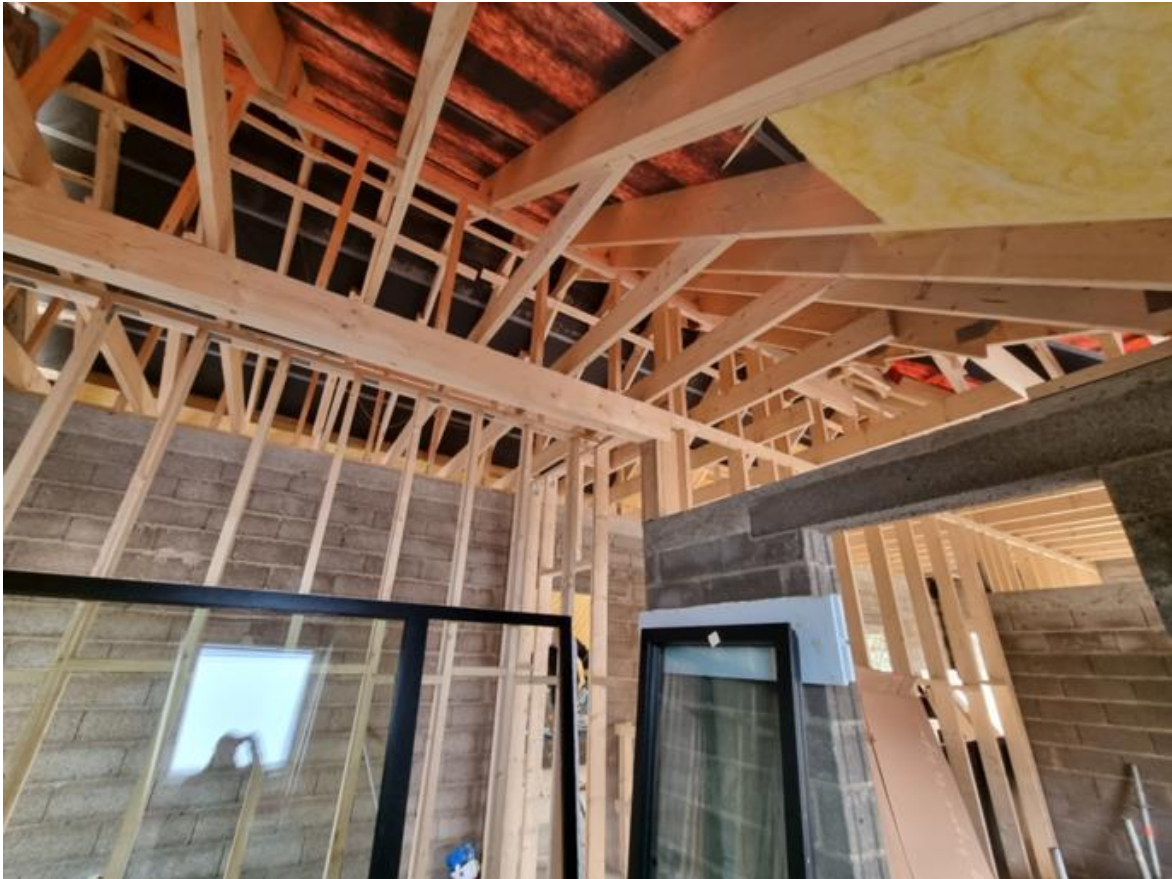
Joonis 4.13 Katuse karkass ja kandvad vaheseinad

Hoone katus kooseb 45x245 mm mõõdus sarikatest, sammuga 600 mm. Kogu katuseehituse juures kasutatud puidu tugevusklass on C24. Katusekonstruktsioon toetati raudbetoonvöödele ning puidust valmistatud karkass seintele. Katusetööde käigus oli tähtis jälgida, et sarikad üksteisega joonduksid ning osaliselt monteeritud konstruktsioonide puit oleks piisavalt toetatud, kaitsmaks ehituse käigus ehitajaid ning hoonet. Katusetööde ohutusest ning ettevaatusabinõudest saab lugeda magistritöö tööohutuse osas.

Peale sarikate ja põhikonstruktsioonide paigaldamist, algas katuse aluskatte, tuulutusliistu ning katuseroovi paigaldus. Aluskate paigaldatakse viisil, et see moodustaks ühise terviku. See tähendab, et materjali ülekattedekohad ühendati ja teibiti ühepoolsest difusioonile avatud ilmastikukindla teibiga. Kõik ühendused ning paigaldusmeetodika sooritati vastavalt tootja juhendile ning kasutati ühe tootja süsteemi osi. Aluskatte peale paigaldati naelutusteibiga tuulutusliist ning roov. Katuse aluskate, tuulutusliist ning roov said paika 14.02.2024 (vt Joonis 4.13).

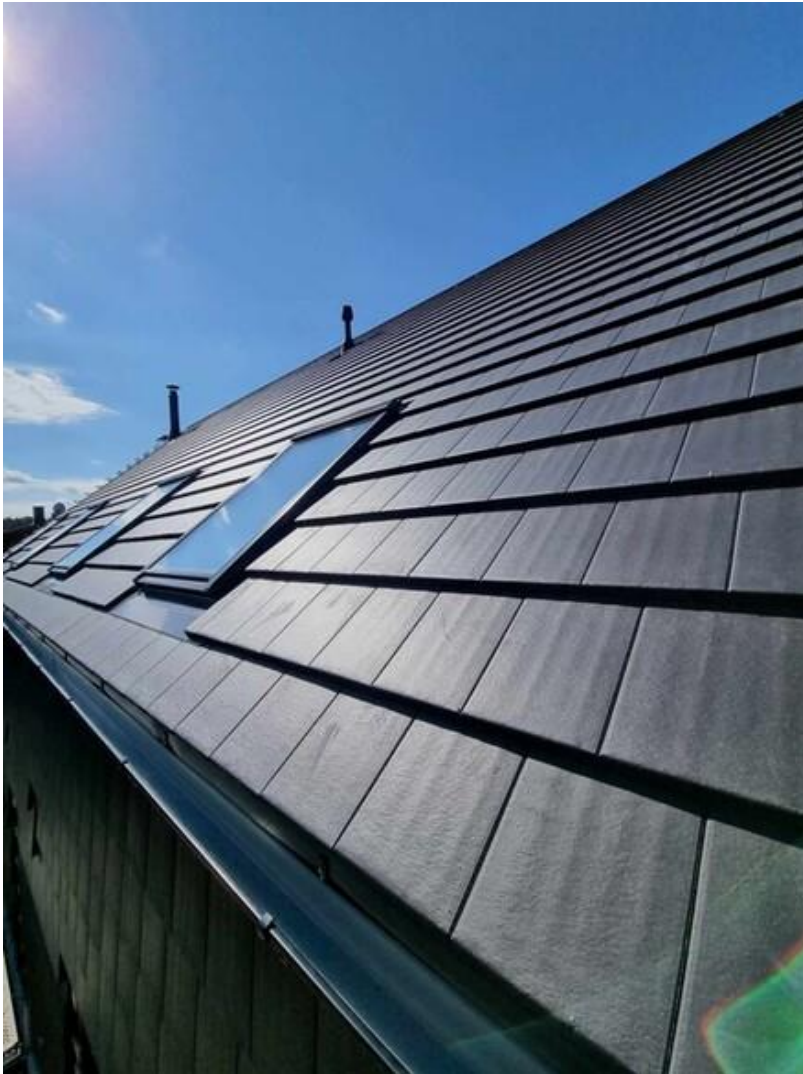
Joonis 4.15 Vaade katusele kirdest

Aprilli alguses korraldati hoonele tellija poolt sarikapidu. Traditsiooniks saanud pärja valmistamine ja ülesriputamine on ehitaja töö ning selle alla toomine tellija teha. Valminud katus on näidatud joonisel 4.15.

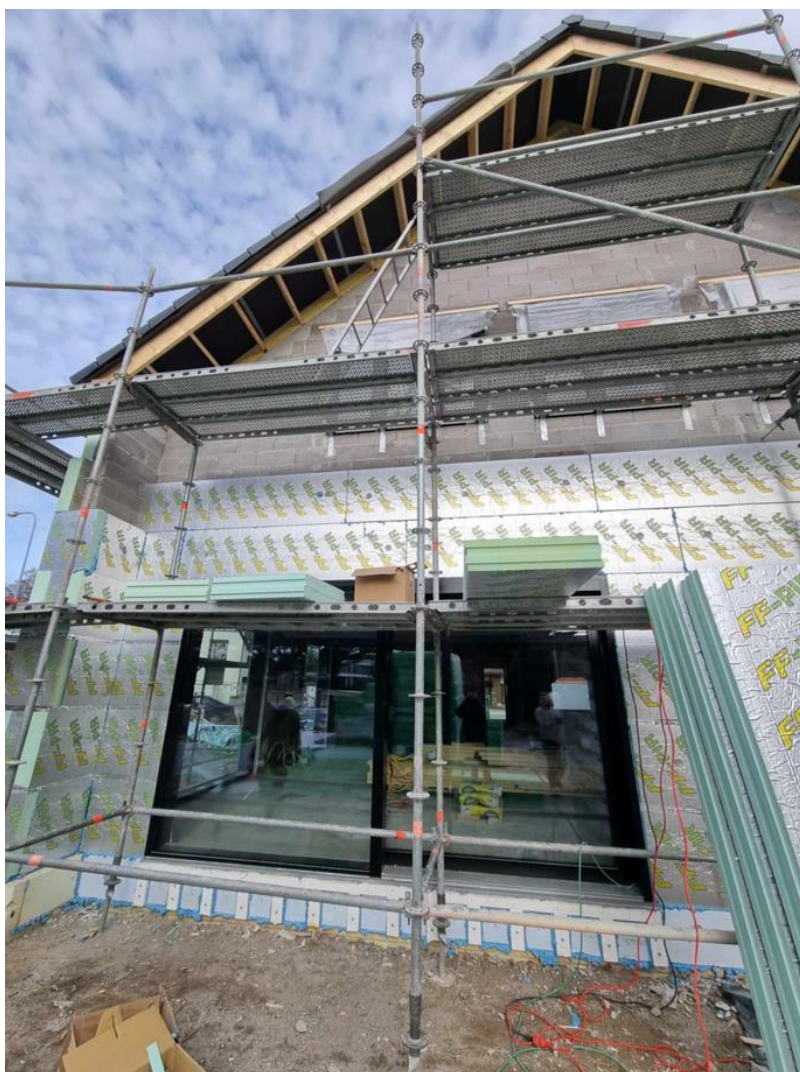
Joonis 4.16 Klima Konform aknapaigaldussüsteem

Lisaks sarikapeole on iga hoone ehituse juures tähtsaks verstapostiks vee- ning ilmastikukindluse saavutamine. See pole võimalik ilma avatäideteta. Välised avatäited paigaldatakse enamjaolt tugevdatud metallkanduritele ning termoprofiilidest moodustatud kandepindadele. Termoprofiilide kasutamine tõstab hoone soojapidavust ning vähendab külmasildade teket. Näide termoprofiili kasutusest on toodud joonisel

4.16. Avatäidete paigaldamine teostati pärast katuse vettpidavaks muutmist. Akendena kasutati Rekmani puitalumiiniumist kolmekordse klaaspaketiga tooteid, mis on karastatud ja lamineeritud klaasidega. Hoone suurimaks klaasavatäiteks on seejuures 4x2,4 m paralleel-lükandaken, kaaluga 569 kg. Välis- ja garaažiuks on Hörmanni toodangust ning valmistatud alumiiniumprofiilist. Sarnaselt suurematele akendele on ka garaažiukse alune sõlm lahendatud termoprofiilist konstruktsiooniga, mis saab enne lõplikku valmimist kaetud roostevaba plekiga. Avatäidete montaažiavad on tihendatud montaaživahuga ning seestpoolt aurutõkketeibiga SIGA Fentrim IS 20. Hooneväliselt kaeti avatäidete montaaživahed tuuletõkketeibiga SIGA Fentrim IS.

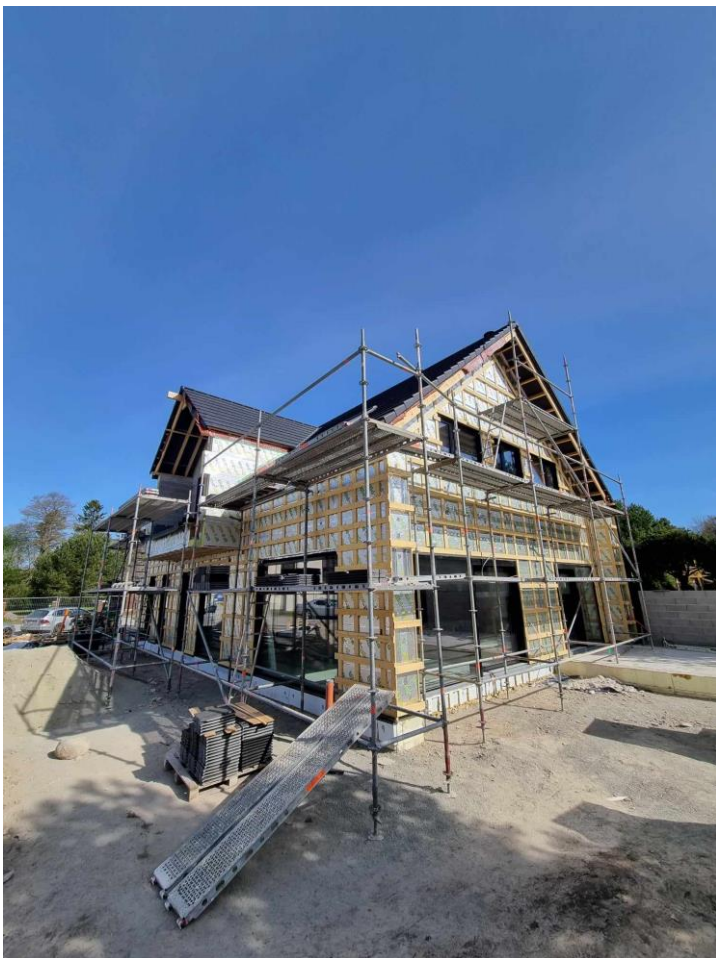
Joonis 4.17 Kurmu 10 fassaaditööd

Kinnitatud PIR plaatide külge kinnitati kandvasse seina ankurdatud betoonkruvid. Viimased hoiavad kinni vastavalt arhitektuursest lahendusest tulenevale seinatüübile, kas puitroovitus koos termopuidust laudise või katusekividega. Avatäidete perimeeter tihendati välispidiselt lisaks tuuletõkketeipidega SIGA Fentrim. Hoone avatäidete paled kaeti fassaaditööde käigus musta tooni plekist palede ning aknaplekkidega. Joonisel 4.17 on näidatud laudise ning katusekivide paigalduseks valminud fassaad.

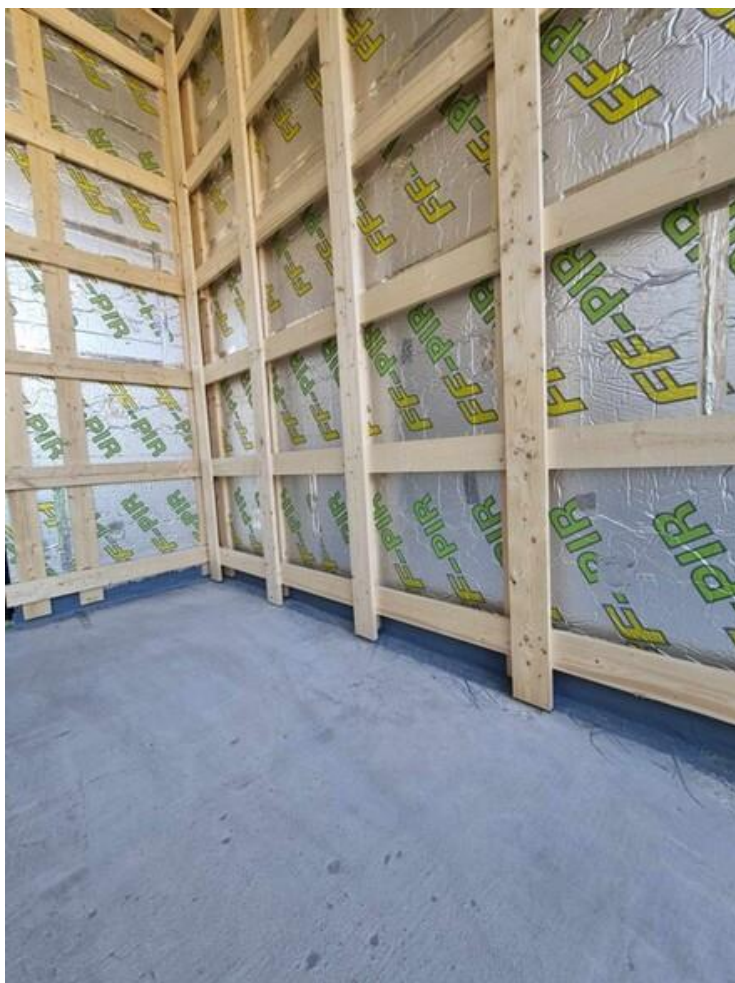
Joonis 4.18 Vedelplasti Klöber Enviroflexiga tehtud ülespööre

Fassaaditööde käigus on tähtis pöörata tähelepanu lisaks soojapidavusele ka kõikidele vettpidavatele sõlmedele ning samuti riskikohtadele, vältimaks hilisemaid probleeme hoone kasutamise käigus. Näitena saab tuua joonisel 4.18 välja toodud hoone terrassiakende ning peasissepääsu esised alad, kus on teostatud ülespöörded vedelplastiga (Klöber Enviroflex). Vedelplasti kasutamine aitab tugevate vihmasadude ning lumesula korral hoida ära riski, et vesi jõuab konstruktsiooni või sealt kaudu hoonesse sisse.

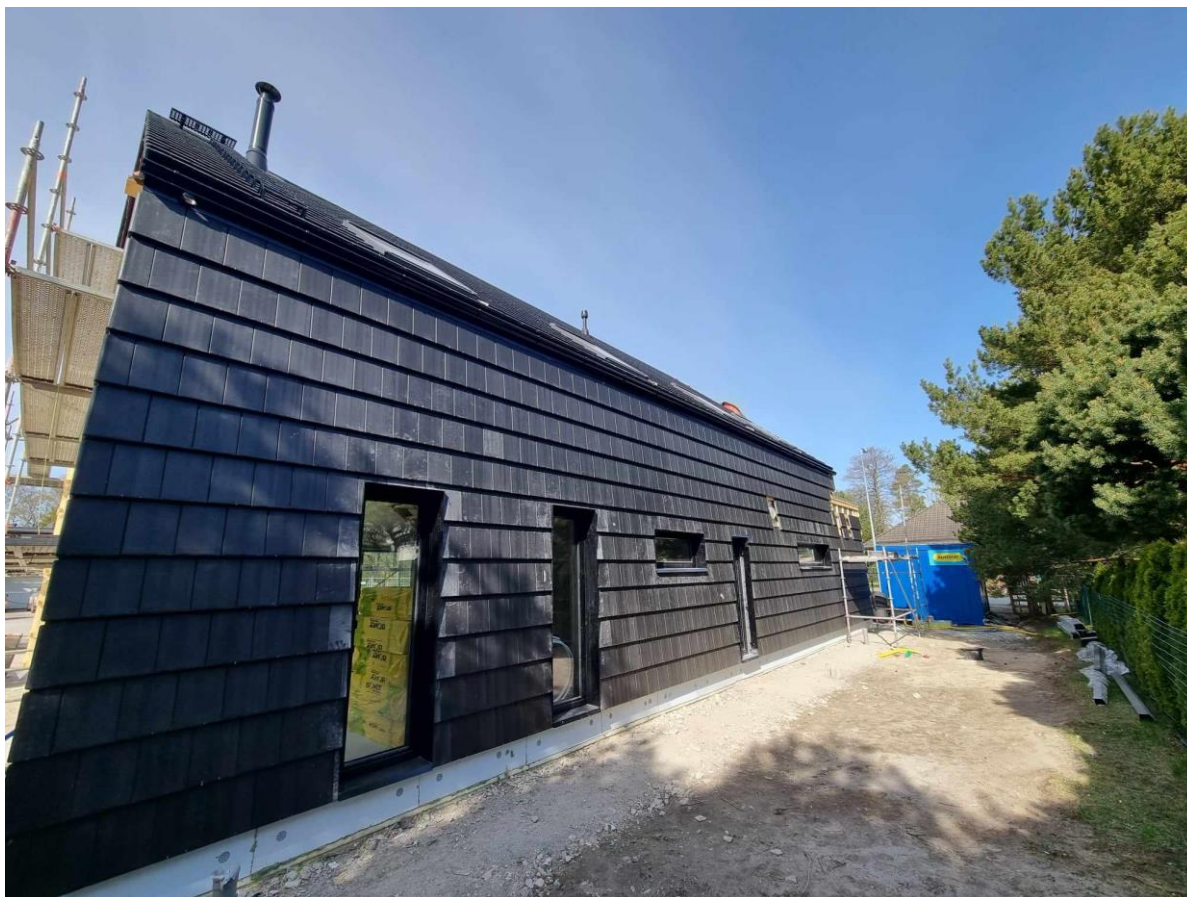
Joonis 4.20 Katusekividega kaetud Kurmu 10 kirdekülg

Siinkohal on hoone kandevkonstruktsioonid valminud, hoone saanud vee- ja tuulepidavaks (vt Joonis 4.20). Hoonesiseselt teostatakse eriosade paigaldust ning alustatud on sisetöid (vt Joonis 4.21). Eramu lõpliku valmimiseni on jäänud loetud kuud ning teadaolevaid takistusi tähtaegsel lõpetamisel ei ole. Paralleelselt hoone sisemusega, viiakse lõpuni ka fassaadi- ning haljastustööd.
