VALJALA KIRIKAED JA ÖÖBIKU PARK

Maastikuarhitektuurne kujundusprojekt

Bakalaureusetöö

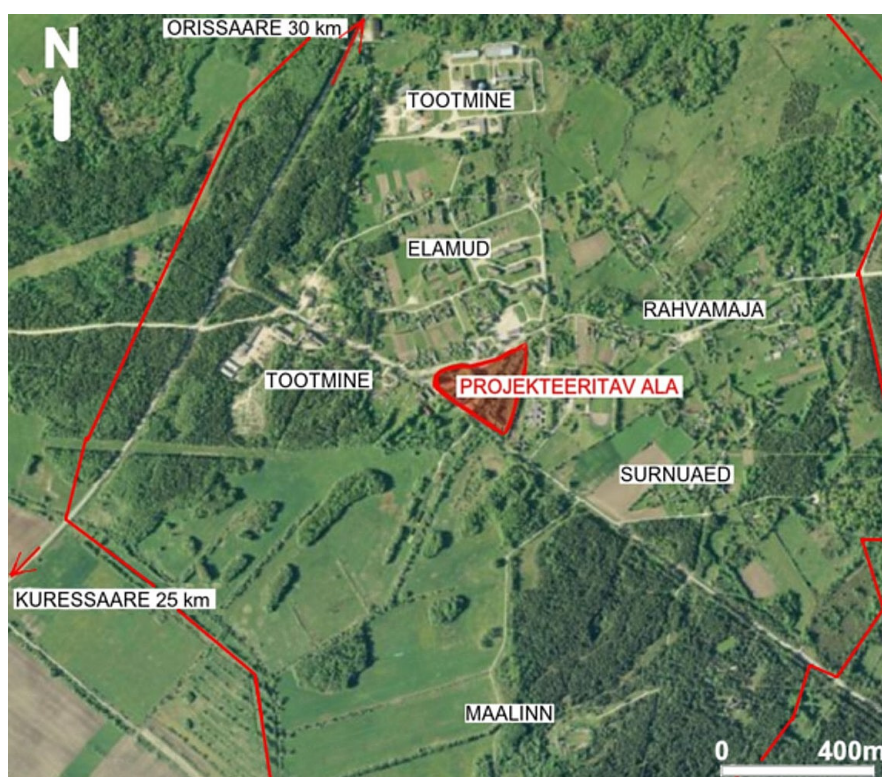
Skeem 1. Projektiala paiknemine Valjala alevikus

Projekteeritav ala asub Saaremaal, Valjala vallas, Valjala alevikus. Piirkonnal on huvitav ajalooline taust. Arvukate kaitsealuste pärandkultuuri objektide hulgas, on oluline kunagise muinaskihelkonna süda, aleviku lõunaosas asuv maalinn. Aleviku keskel paikneb Valjala kirik, Eesti vanim säilinud maakirik. Selle kõrval on võsastunud märgala (vt Skeem 1).

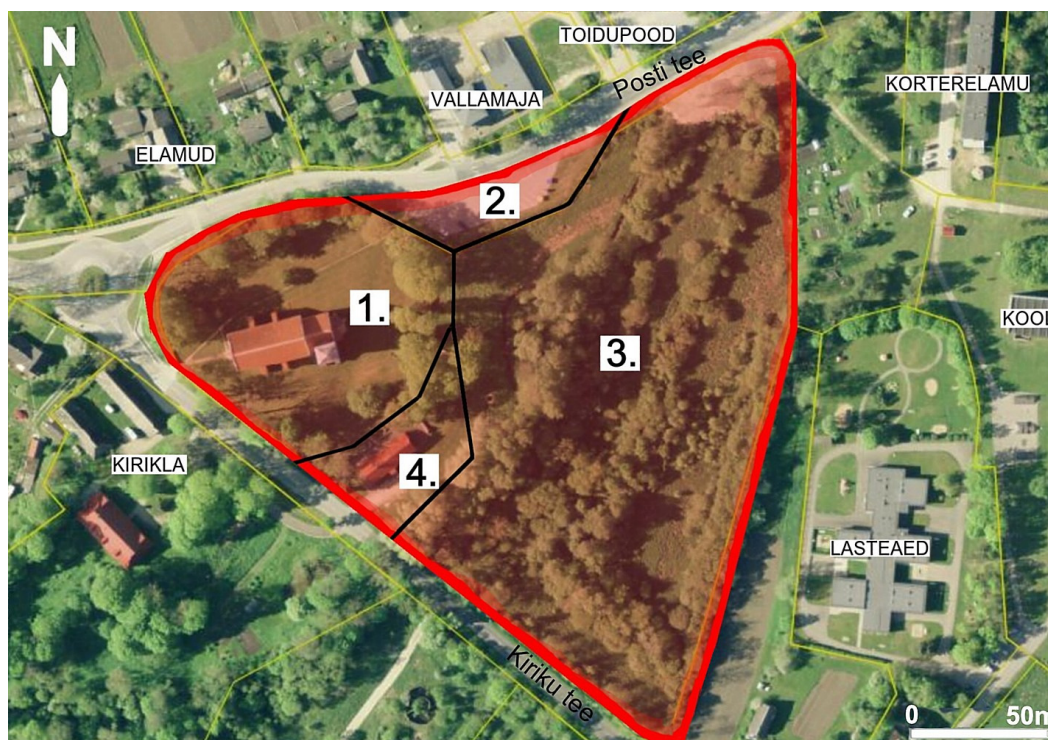
Skeem 4. Kontaktala ja olemasolevad tsoonid

Projektis käsitletakse aleviku keskel asuvat, ligi 3,5 ha suurust ala, mis jääb kahe ajaloolise põhitee (Posti ja Kiriku tee) vahelisse nurka. Projektiala hõlmab katastriüksust nr 85801:001:0721 ja selle kõrval asuva parkla ümbrust transpordimaa katastriüksusel nr 85801:001:0384¹. Kontaktvööndis asuvad vallamaja, kauplus, kool, lasteaed, kirikla, õpetajate korterelamu ja viis eramut (vt Skeem 4).

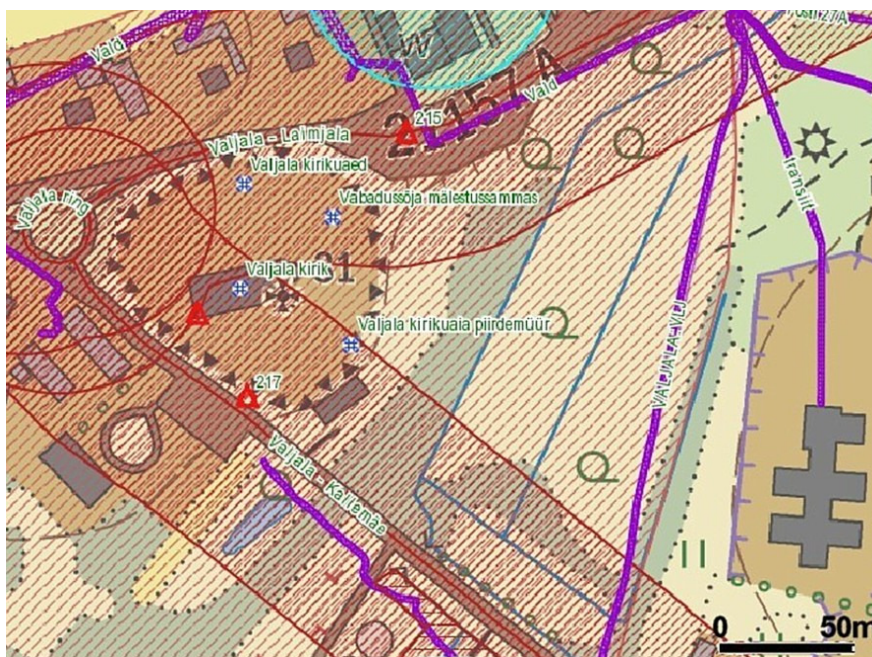
Kaart 1. Piirangute kaart

Projektiala jääb terves ulatuses kinnismälestise kaitsevööndisse⁷ ja suures osas tee kaitsevööndisse⁸. Ala idaserva läbib elektrimaakaabel, mida kasutatud 2006 a. geolus ei kajasta.

Projekti koostamisel tuleb arvestada kehtivate piirangutega (vt Kaart 1).

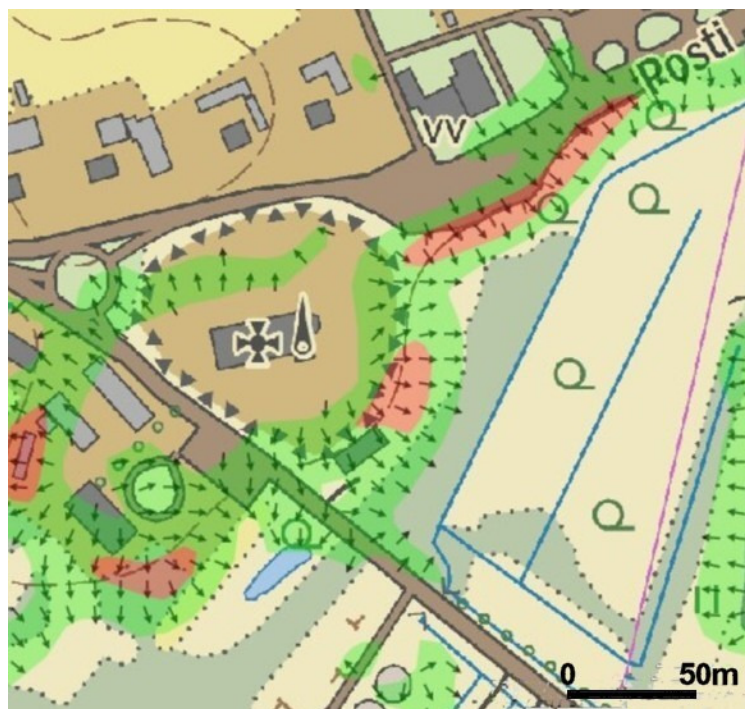
Kaart 5. Valjala kiriku ümbruse kallede kaart

Reljeef on suhteliselt vaheldusrikas (vt Kaart 5). Viie meetrine kõrguste vahe 50 meetri jooksul, kirikaia kõrgeimast punktist lähima allikajõeni, on Saaremaa oludes haruldane. Olemasolevaid „järsakuid“ tasub eksponeerida, mitte haljastusega varjata.

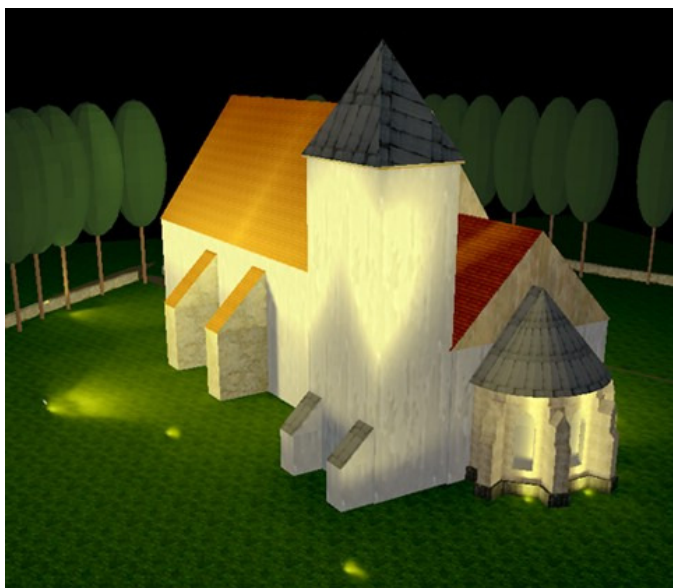
Foto 16. Kiriku kujundusvalgustuse 3D vaade

Teostatakse kiriku kujundusvalgustus, lähtudes 2009 a koostatud projektist²¹. (vt Foto 16) Hoonest kaugemal asuvate jalutusteede valgustamiseks kasutatakse laternaide, mis stiililt sarnanevad alevikus senikasutatutega. (vt Foto 17) Ühesuguste valgustite kasutamine kõigi alevikukeskuse jalgradade servas muudab piirkonna kompaktsemaks.

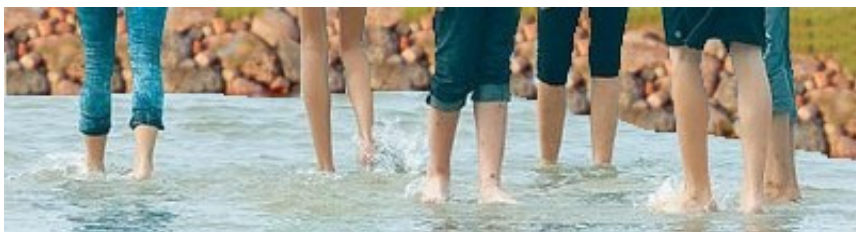
Foto 18. Veekogu põhi ja kaldad vormistatakse nii, et sinna oleks turvaline sisse astuda

Ojade ja kraavi põhi puhastatakse ja ühtlustatakse. Trepi juures oleva kiviplatsi vastas oja põhja süvendatakse, kraavi ja oja vahele tekitatakse tammiga väike veekogu. Madal, kivi põhjaga, läbivoolava karge veega „plätserdamisala“ (vt Foto 17) on alevikus oodatud, kuna lähim supelrand asub 10 kilomeetri kaugusel.

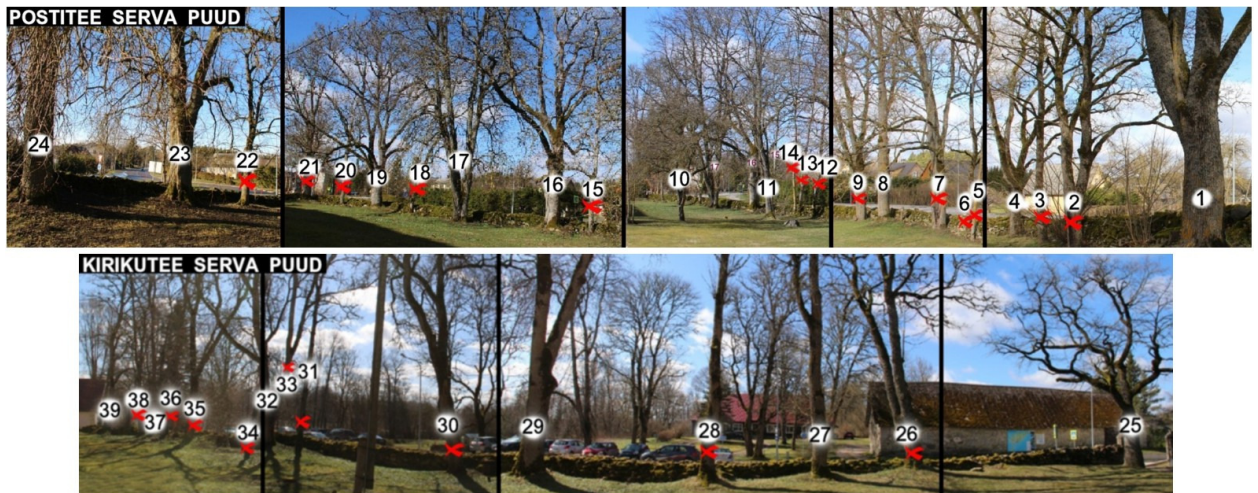
Väljavõte 1. Likvideeritavad puud kirikaia maanteega piirnevates servades

Metsõunapuu on heas seisundis, kasvab sobival kohal kiriku põhjaküljel. Peale hooldusloikust jääb fokaalpunktiks keset rajatavat madalakasvulist põõsapeenart. Jalaks on väga heas seisukorras. Aia ainuke, oskamatu loikusega kahjustatud tamm, kasvab peavärava postile liiga lähedal. Kuid on elujõus ja omab kõrget identiteediväärtust. Vajab professionaalset hooldusloikust. Kaks elupuud on istutatud vabadussõja monumendi kõrvale. Need on kujundamata, praeguseks laiad ja ca 15 meetrit kõrged. Hakkavad varjama nii kirikuhoonet kui monumenti. Kujundusloikusega antakse neile sammasjas siluett. Tegemist on ainukeste igihaljaste puudega kirikõuel. Kõrge ja sihvaka kasvukujuga sobivad need identiteediväärtusega puud loodavasse kompositsiooni. Aia kolm pärna on heas seisukorras. Kahjuks kasvavad tihedalt ja kaks neist varjavad olulist vaatesuunda alevikku sissesõidul. Siiski on need 3-3,5 meetrise rinnas-ümberrõõduga imposantsed puud, mis tuleb säilitada. Vahtrad on suhteliselt terved, kuid enamuse neist kasvavad vastu kiviaeda. Tegemist on tõenäoliselt isekülviga ja nooremad neist on ühekülgsed, ohtlikult viltu kasvanud või allajäänud puud. Säilitatakse kaks kompaktse võraga puud kiriku kummalgi küljel: nr 2, 4, 32 ja 37. Hindamistabelis nr 9 all asuv vaher on samuti heas vormis, kuid konkureerib tema kõrval kasvava saarega nr 8. Kõik saared on nakatunud saare surma. Tugevamad kahjustused on Kirikutee servas, kust mitu surnud puud on juba likvideeritud. Selles küljes on praegu veel rahuldavas seisukorras kolm puud (nr 27, 29 ja 39) mis säilitatakse. Posti tee servas säilitatakse kaks heas seisukorras eakat saart – nr 8 ja 19

(vt Väljavõtte 1 jooniselt 3)

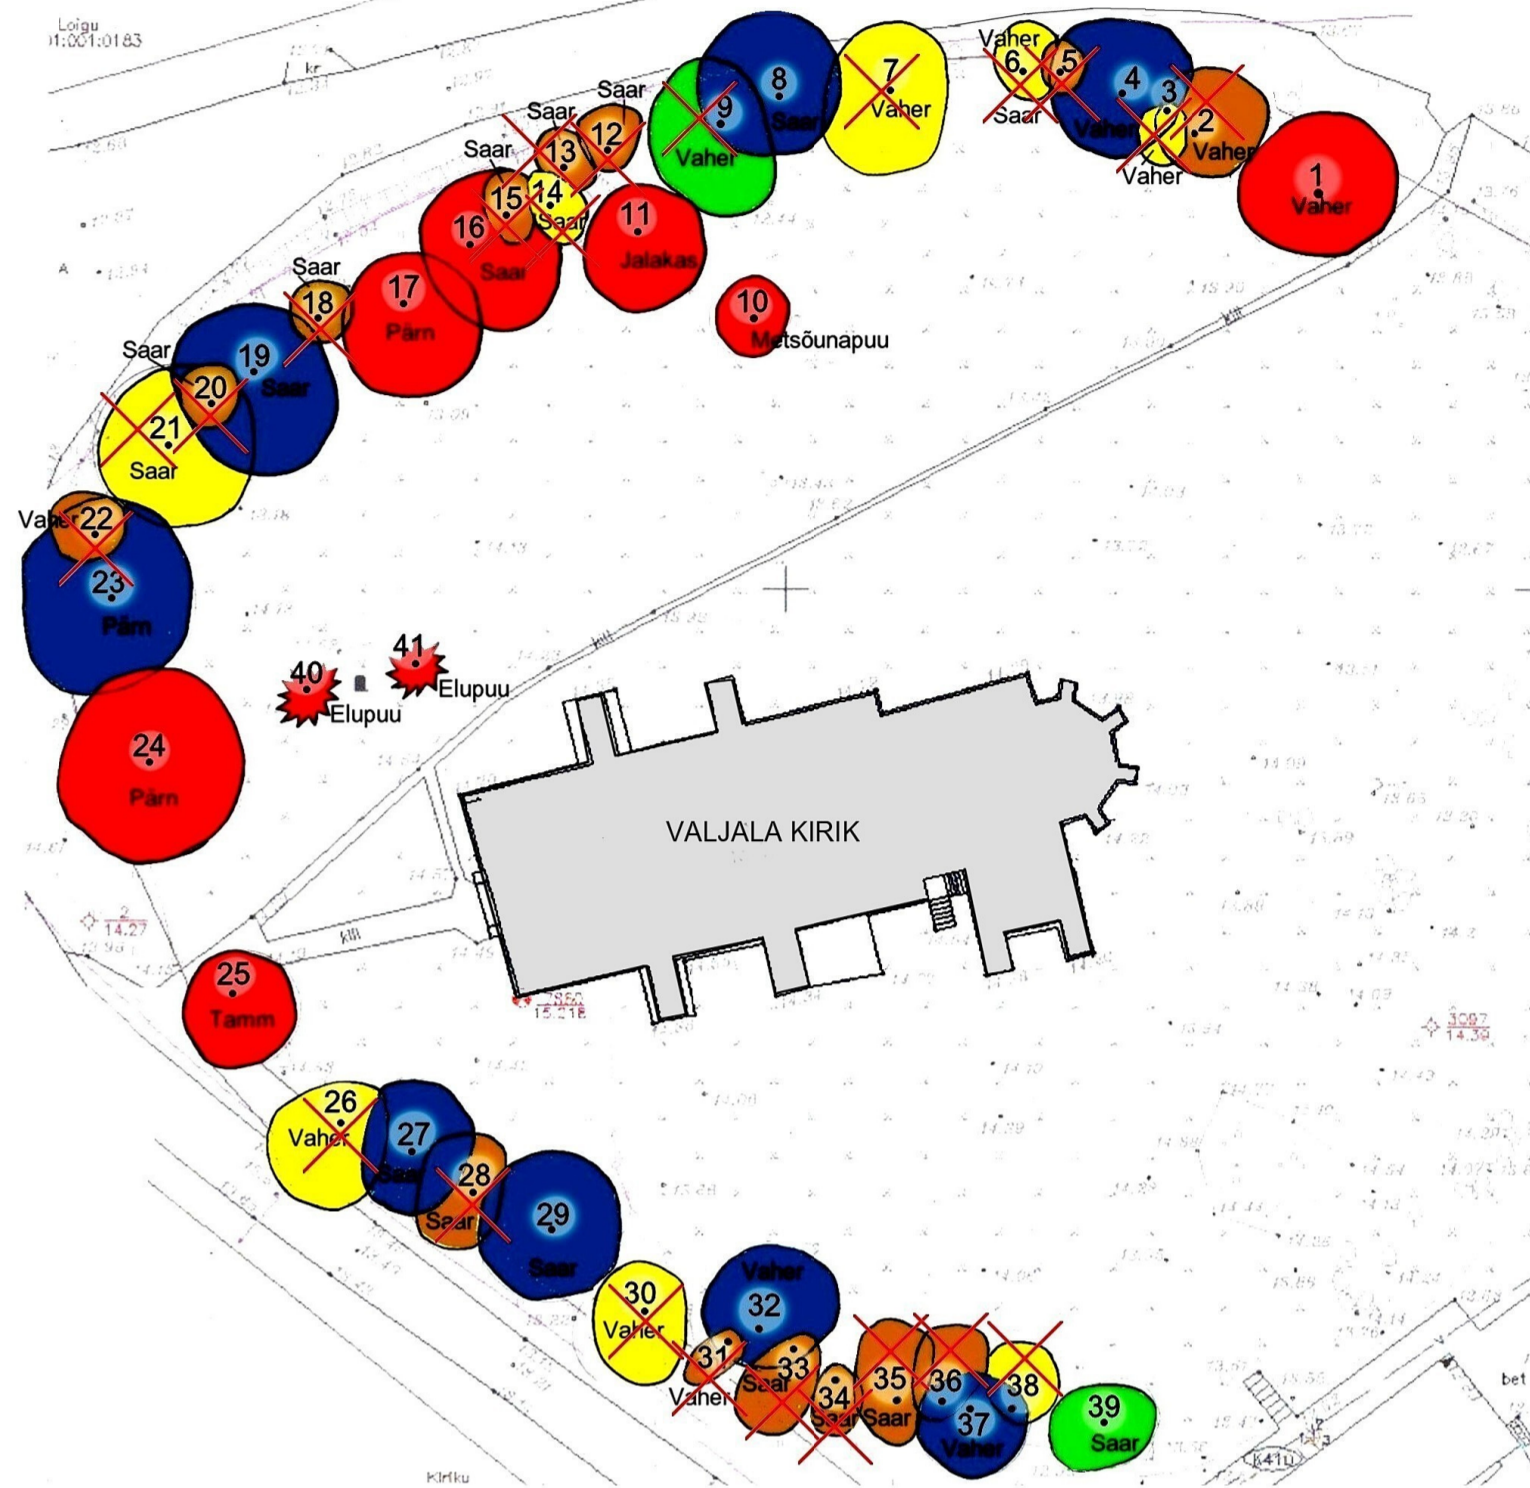
RAIEPLAAN

Väärtusklassi määramisel on arvestatud kaugvaadete ja liigilise mitmekesisusega.

Töö käigus teostati dendroloogiline hindamine Valjala Martini kiriku teeäärsetele puudele, mille põhjal koostati raieplaan. Raieplaan tagab kaugvaated ja tuulekoridorid kirikule. Samuti tekib võimalus rajada lagedale kirikõuele inimõõtmelistest taimedest liigirikkaid istutusalasid. Aeda rajatakse jalutusteed ja puhkeplatsid. Koos uusistutustega muudavad need kirikaia hubaseks viibimispaigaks.

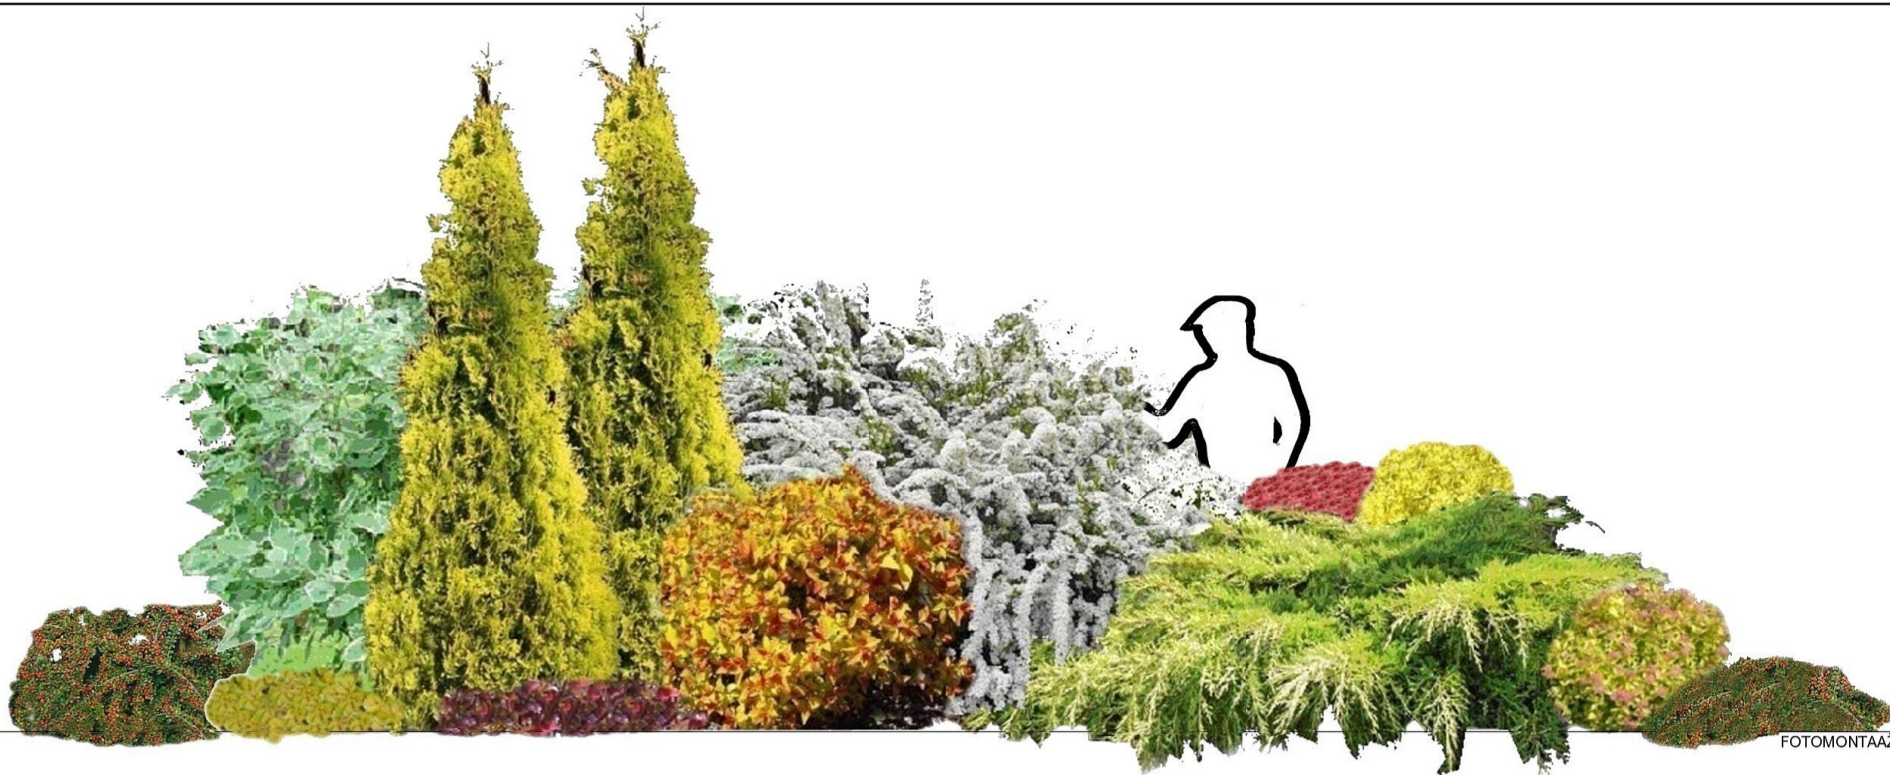
INIMMÖÖTMELISE ISTUTUSALA NÄIDE

NÄIDE TAIMEVALIKUST, MILLE PUHUL PÜSIKUPEENAR ON AASTARINGSES MUUTUMISES

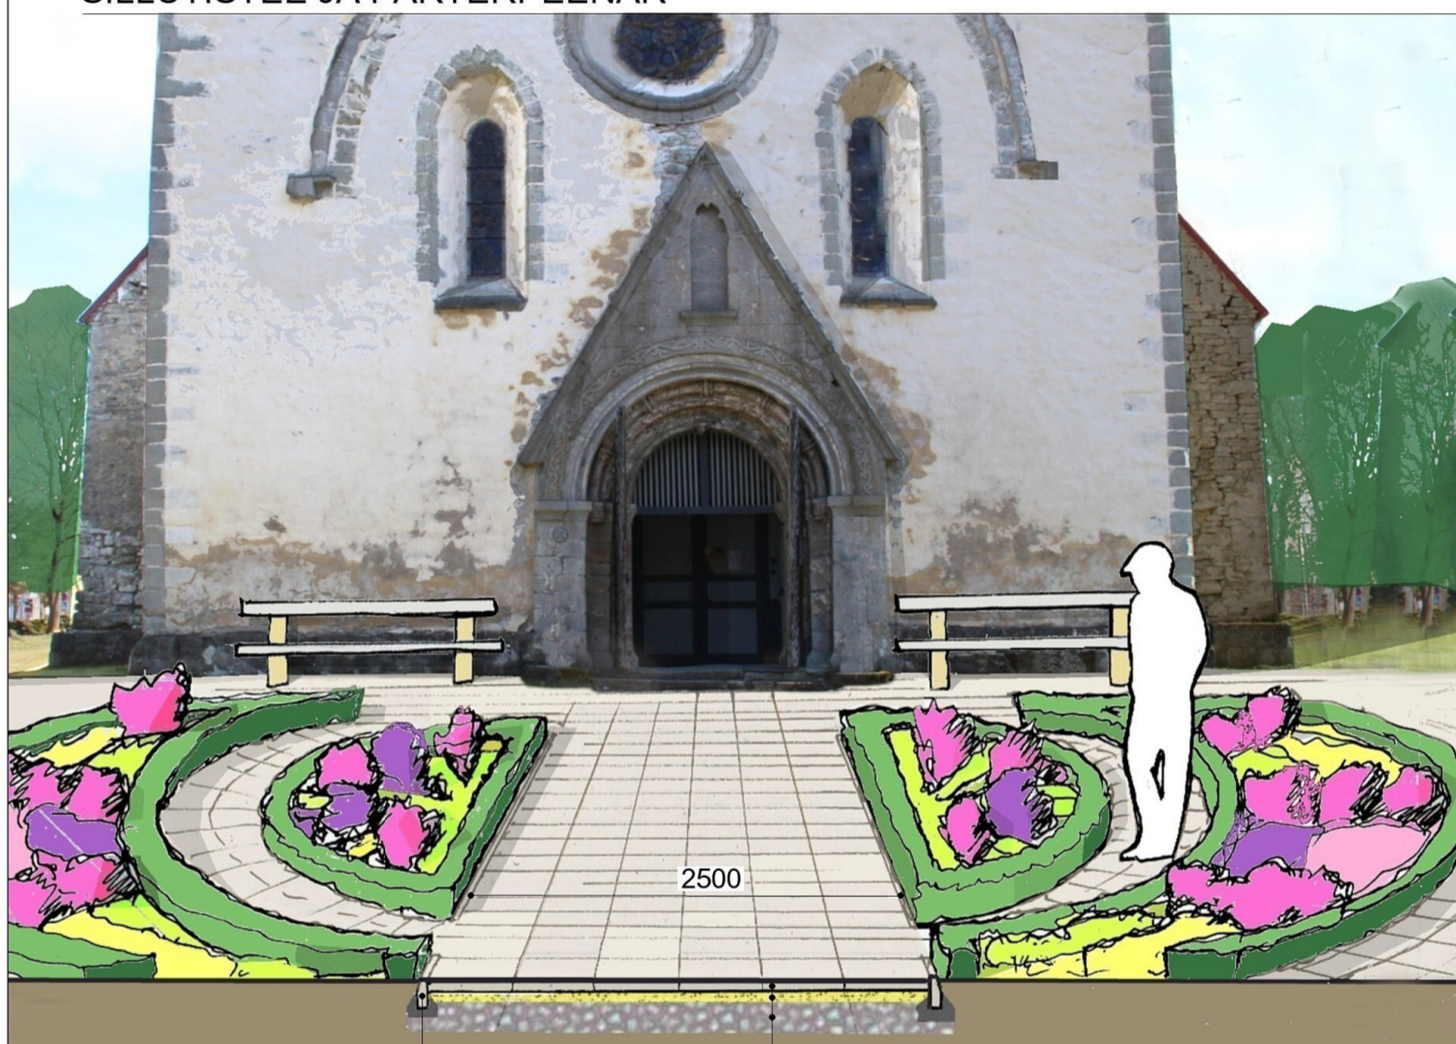
SILLUTISTEE JA PARTERPEENAR

| BETON-ÄÄREKIVI | BETONKIVI 400X400 mm |
| | TASANDUSKIHT 30 - 50 mm |
| | TIHENDATUD KILLUSTIK 200 - 250 mm |
