**EHITUSPLATSI TÖÖOHUTUSE KAVANDAMINE JA  
SELLE JUHTIMISE DIGITALISEERIMISE  
PROTOTÜÜP VEERENNI KVARTALI  
MONTAAŽITÖÖDE NÄITEL**

**CONSTRUCTION SITE OCCUPATIONAL SAFETY DESIGN  
AND A DIGITISED PROTOTYPE OF ITS MANAGEMENT IN  
THE EXAMPLE OF VEERENNI QUARTER ASSEMBLY  
WORKS**

MAGISTRITÖÖ

Tallinn 2020

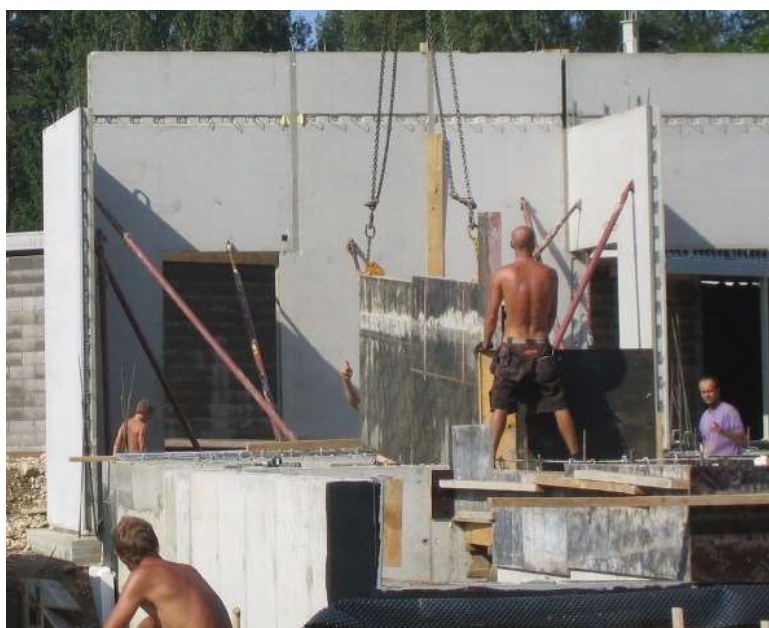
Joonis 1.3 Näide 2010. aasta ehituse töötööde tööohutuse korraldusest (allikas: AS Merko Ehitus Eesti)

Nii võib näiteks joonisel 1.3 näha ränkasiid tööohutusnõuete rikkumisi 2010. aasta ehitusplatsil: ehitajad ei kanna kiivreid ega helkurmaterjaliga varustatud tööriivaid, samuti puuduvad korruse perimeetril piirded. Joonisel 1.4 on aga näide sama ehitusplatsi käiguteede puudulikkusest korraldusest.

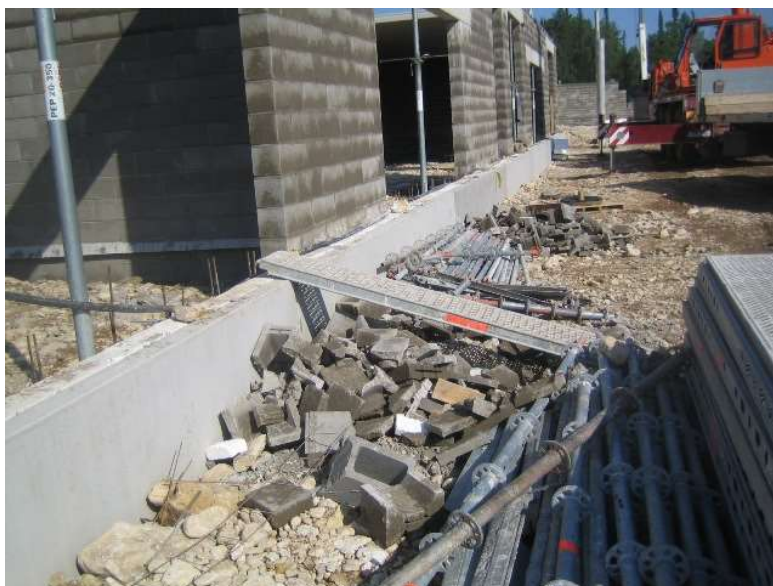
Joonis 1.4 Näide 2010. aasta ehituse käiguteede korraldusest (allikas: AS Merko Ehitus Eesti)

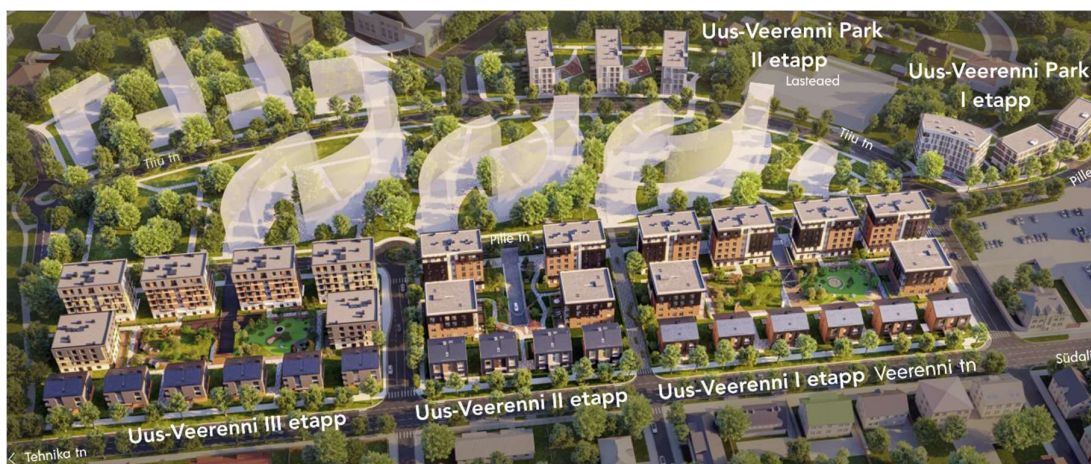
Joonis 3.1 Veerenni hoonekompleksi etapid (allikas: merko.ee)

Uus-Veerenni hoonekompleks on AS Merko Ehitus Eesti omaarendus projekt, mille järgi rajatakse 10-15 aasta jooksul ligikaudu 1400 uut korterit. Projekt on jaotatud kaheks osaks: Uus-Veerenni Allee ning Uus-Veerenni Park (Joonis 3.1). Uus-Veerenni Allee projekt on jagatud kolmeks etapiks. Antud lõputöös käsitletakse lähemalt Uus-Veerenni Allee osa teise etapi ehitust.

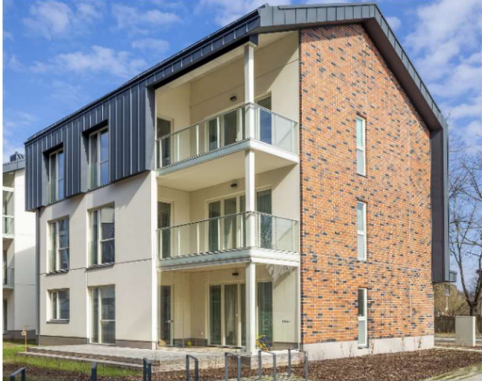
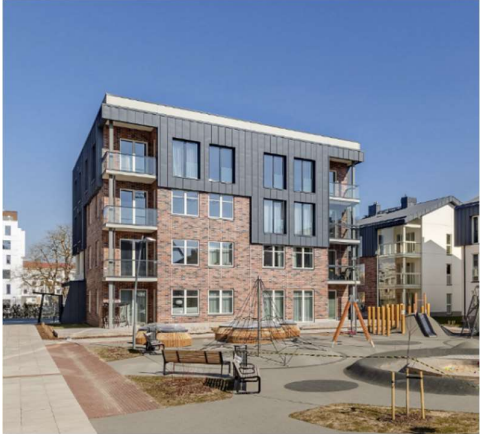
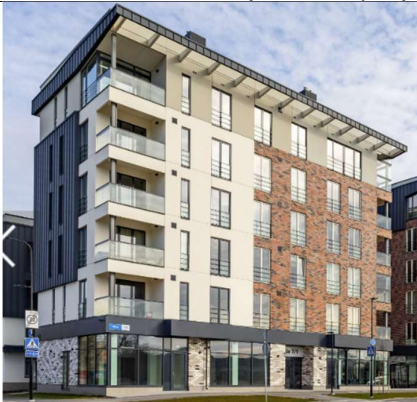
Tabel 3.1 Näited tüüphoonetest mudelist ja pildistatud I etapi objektist (allikas: merko.ee)

| 3. korruseline hoone (foto I etapist) | 3. korruseline hoone (mudel) |
| 4. korruseline hoone (foto I etapist) | 4. korruseline hoone (mudel) |
| 6. korruseline hoone (foto I etapist) | 6. korruseline hoone (mudel) |

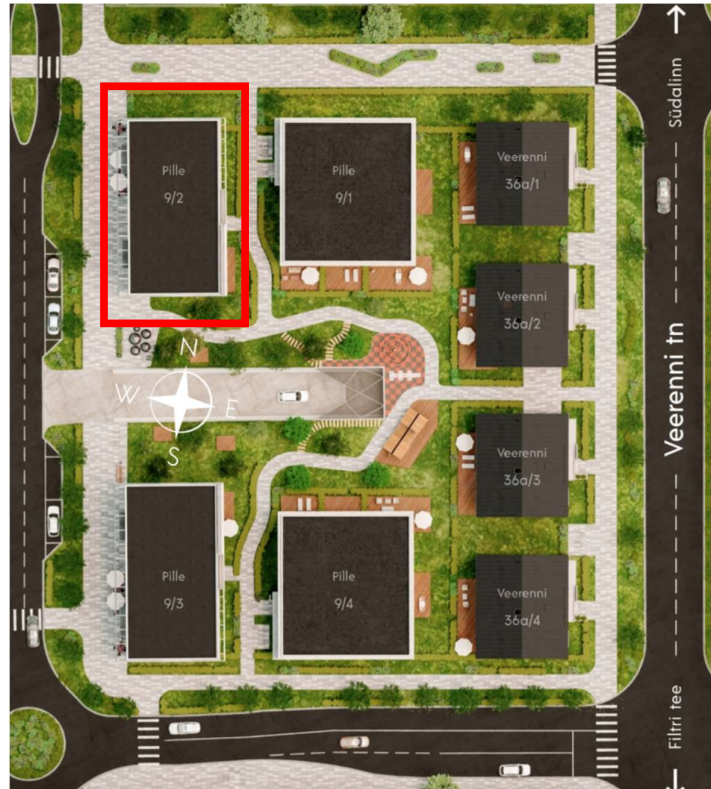
Joonis 3.2 Uus-Veerenni II etapi hoonete paiknemine ning uuritav hoone (märgistatud punasega)(allikas: merko.ee)

Joonisel 3.2 on toodud Uus-Veerenni II etapis rajatavate hoonete paiknemine. Veerenni tänava ääres paiknevad kolmekorruselised suurte rõdudega viilkatustega kortermajad. Igal korrusel on üks korter ning kõigi kolme korteri peale on olemas ka lift. Kuuekorruselised hooned paiknevad sisekvartali pargiala ääres. 6-korruseliste ning 3-korruseliste hoonete vahele jäävad 4-korruselised elamud, mis paigutuvad kvartali servadesse [38].

Vaadeldavas lõputöös keskendutakse Uus-Veerenni Allee teise etapi viienda hoone kandekonstruktsioonide ehitusele. See on kuuekorruseline hoone aadressil Pille 9/2 (Joonis 3.2). Selle hoone montaažitööde maht võrreldes teiste hoonetüüpidega on kõige suurem. See tähendab, et ohtlikud tõstetööd ning kõrgusel töötamine kestis just kuuekorruselise hoonel kõige kauem.

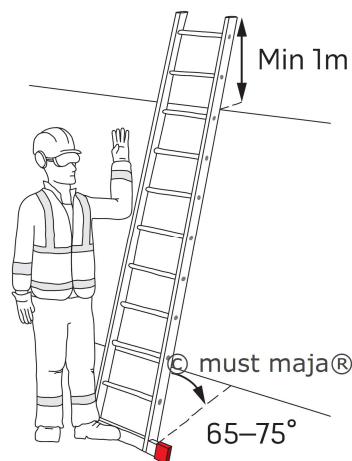
Joonis 3.6 Lubatud üksikredeli näide (allikas: Must Maja Kaardipakk)

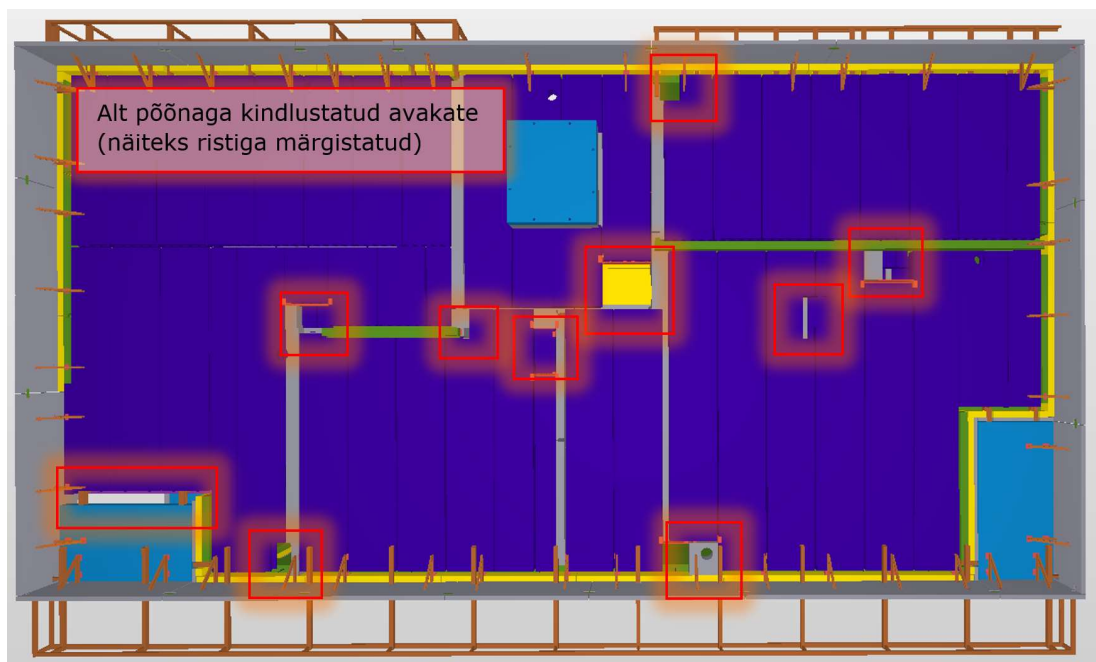
Joonis 3.28 Katuse näide avakatetest

Tuleb jälgida ka kuuenda koruse vahelae avakatete olemasolu ohutuks katusetöödega jätkamiseks (Joonis 3.28).

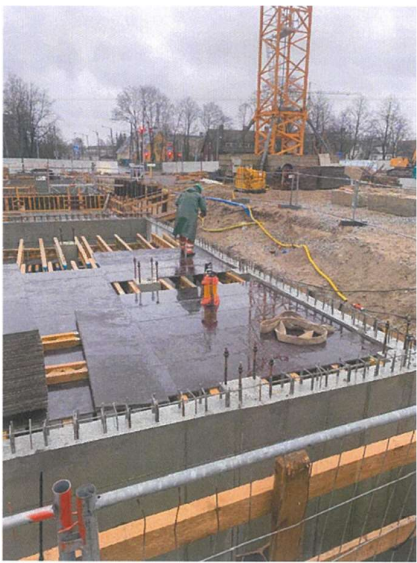
| Üldkontrollis tehtud märkuse foto | Prototüübis leitud vaste |
|---|---|
| Puudub perimeetri piire (tõke 1,5 meetri kaugusel servast). | |

Tabel 4.2 Üldkontrollides tehtud piirete märkuste kaardistamine prototüübis

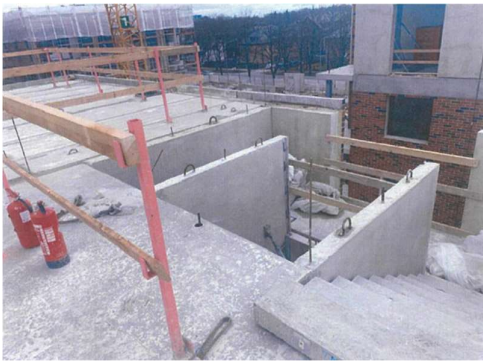
| Üldkontrollis tehtud märkuse foto | Prototüübis leitud vaste |
|---|---|
| Puudub trepikoja tõke. | |

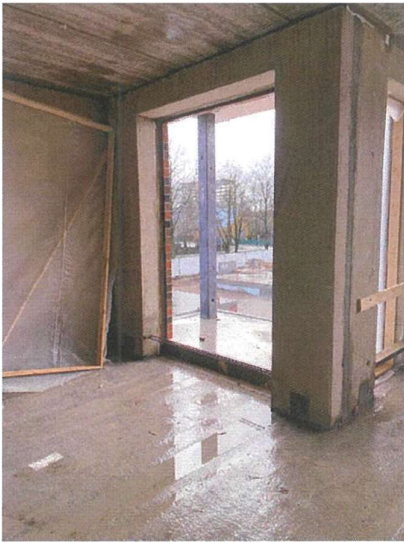
| Üldkontrollis tehtud märkuse foto | Prototüübis leitud vaste |
|---|---|
| Piirded tagasi paigaldamata: käsipuu (1 m), vahepiire (0,5 m), jalapiire (0,1 m). | |

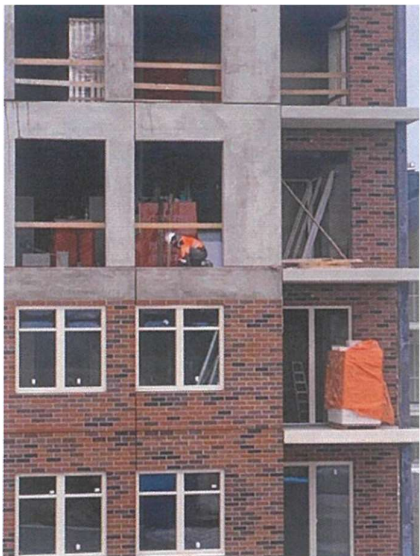
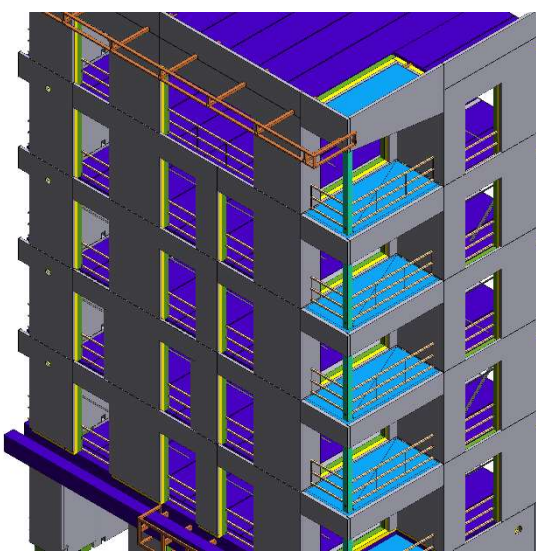
| Üldkontrollis tehtud märkuse foto | Prototüübis leitud vaste |
|---|---|
| Puudub rõdu piire: käsipuu (1 m), vahepiire (0,5 m), jalapiire (0,1 m). | |

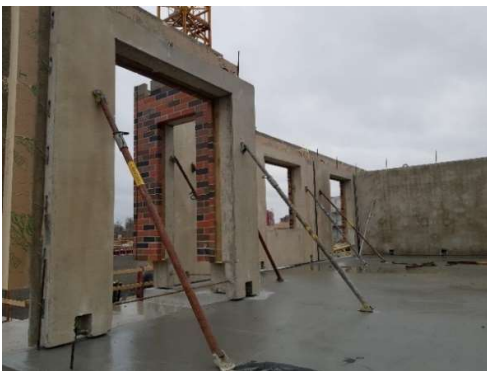
| Üldkontrollis tehtud märkuse foto | Prototüübis leitud vaste |
|---|---|
| Puuduvad akende piirde: käsipuu (1 m), vahepiire (0,5 m), jalapiire (0,1 m). | |

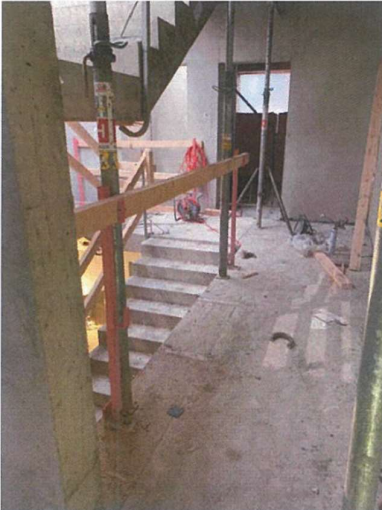
| Üldkontrollis tehtud märkuse foto | Prototüübis leitud vaste |
|---|---|
| Puudub trepikoja piire: käsipuu (1 m), vahepiire (0,5 m), jalapiire (0,1 m). | |

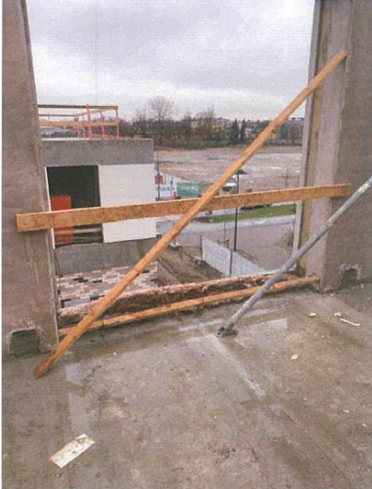
| Üldkontrollis tehtud märkuse foto | Prototüübis leitud vaste |
|---|---|
| Piirded tagasi paigaldamata: käsipuu (1 m), vahepiire (0,5 m), jalapiire (0,1 m). | |

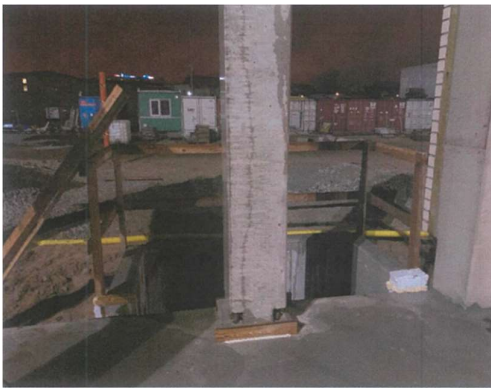
| Üldkontrollis tehtud märkuse foto | Prototüübis leitud vaste |
|---|---|
| Puuduvad akende piirded: käsipuu (1 m), vahepiire (0,5 m), jalapiire (0,1 m). | |

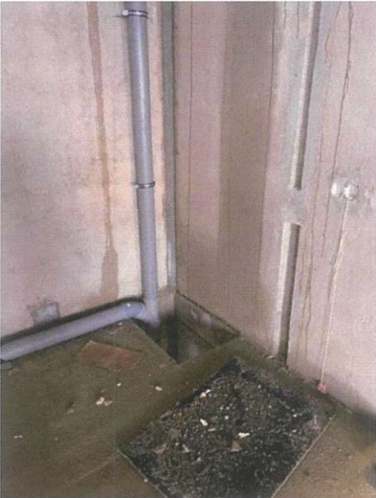
| Üldkontrollis tehtud märkuse foto | Prototüübis leitud vaste |
|---|---|
| Avakate tagasi paigaldamata | |

Tabelis 4.3 on esitatud kõik vaadeldava hoone kohta käivad avakatete märkused, kokku kuus märkust. Neist neljal korral puudus avakate üldse, kahel aga oli ava kaetud puidutükkidega. Kõik need avad olid 0,5 meetrist suurema läbimõõduga – seega oleksid need pidanud olema kaetud kohtkindla alt põõnaga varustatud avakattega, pealt kergesti märgatavalt tähistatult.

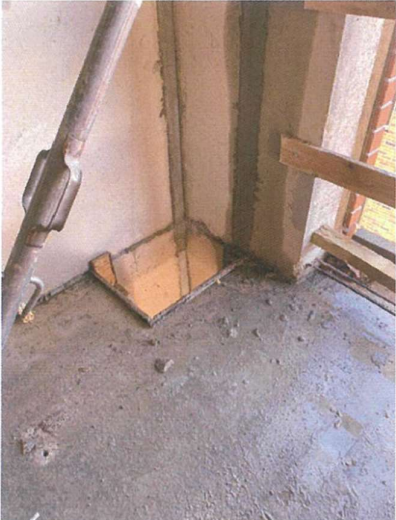
| Üldkontrollis tehtud märkuse foto | Prototüübis leitud vaste |
|---|---|
| Puudub avakate | |

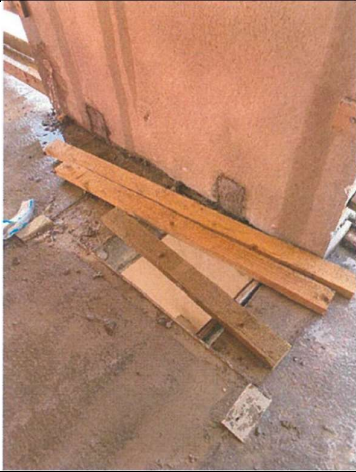
| Üldkontrollis tehtud märkuse foto | Prototüübis leitud vaste |
|---|---|
| Ava kaetud puudulikult, ei ole kohtkindel. | |

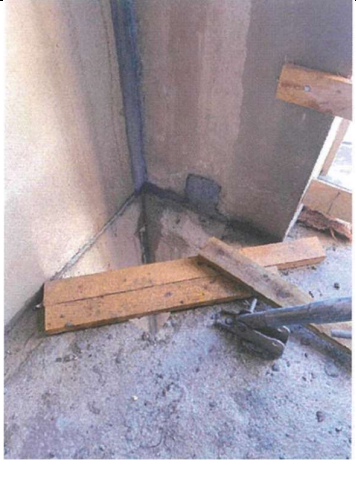
| Üldkontrollis tehtud märkuse foto | Prototüübis leitud vaste |
|---|---|
| Ava kaetud puudulikult, ei ole kohtkindel. | |

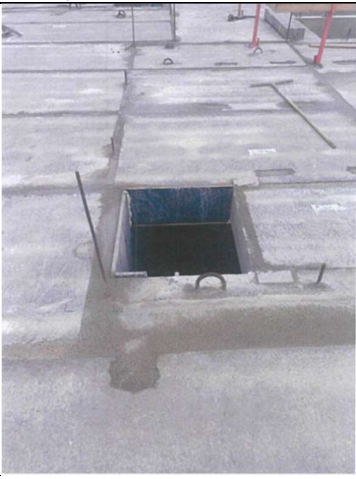
| Üldkontrollis tehtud märkuse foto | Prototüübis leitud vaste |
|---|---|
| Ava kaetud puudulikult, ei ole kohtkindel. | |
