VOOLUVEEKOGUDE KALDAKINNITAMISMEETMED

MEASURES OF STABILISATION OF WATERCOURSE SHORE

MAGISTRITÖÖ

Tallinn 2019

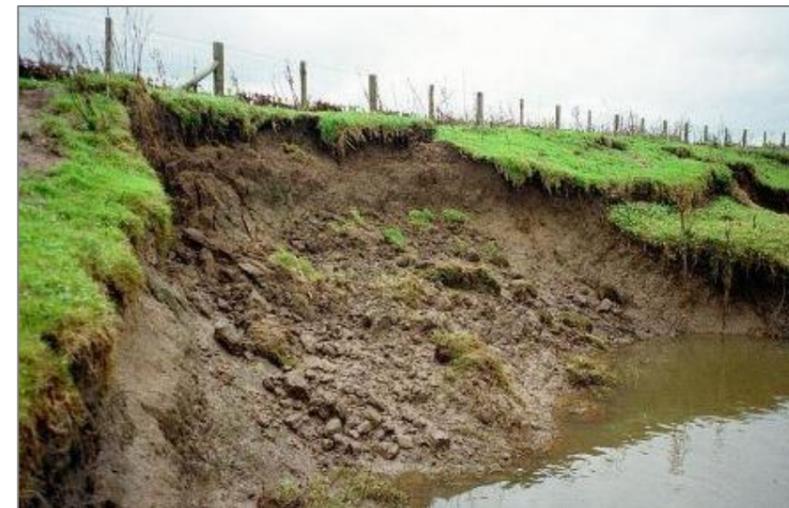
Joonis 2.1 Kaldaerosioon

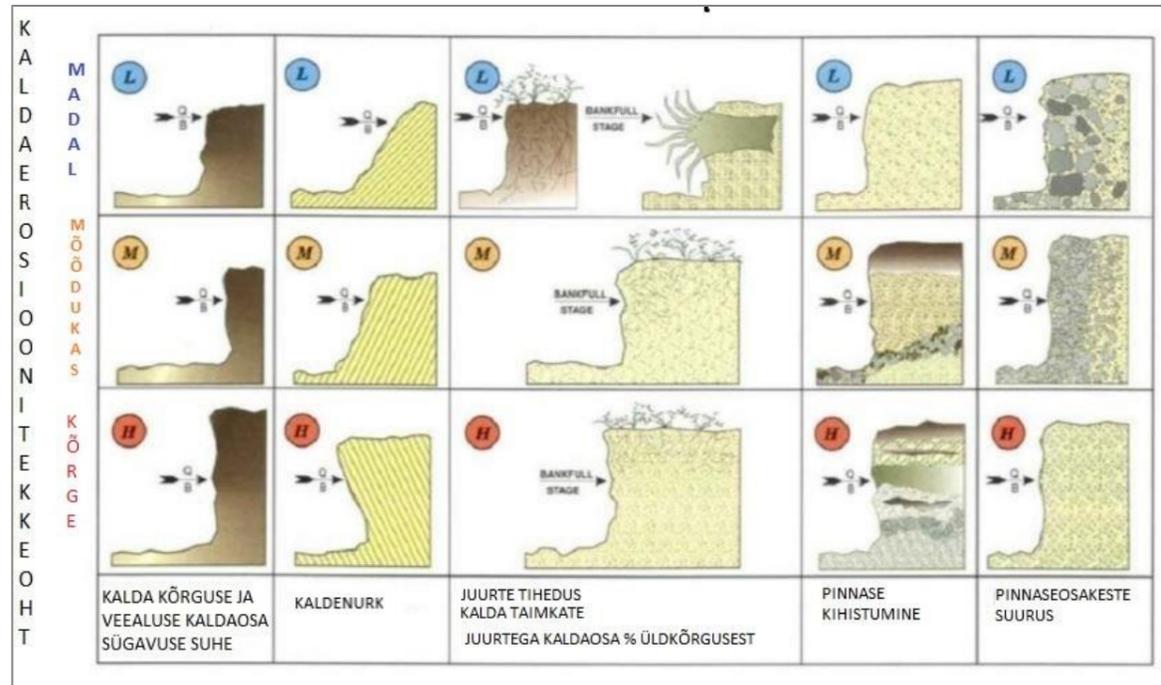
Joonis 2.2. Vooluveekogu kaldaerosiooni tegurid

1996. aastal Dave L. Rosgen töötas välja kaldaerosiooni riskiindeksi (inlg. *Bank Erosion Hazard Index*), mille arvutamise protseduur hõlmab 5 mõõdet (vt. Joonis 2.2):

- 1. Kalda kõrguse ja veealuse kaldapinna kõrguse (sügavuse) suhe;**
- 2. Juurte sügavuse ja kalda kõrguse suhe;**
- 3. Juurte tihedus, %-des.** Täheb maapealsete, kalda kaitsvate, juurte tihedust (näiteks poolevõrra juurtega kaetud kallas annab ca 50%);
- 4. Kalda kaldenurk, kraadides.** Kaldenurka mõõdetakse reegline veepiirist kalda kõrgema punktini. Kaldanurgad, mis on >90 ° kohtuvad õnestatavatel kallastel. Kaldanurk võib olla mõõdetud inklinomeetriga ehk kaldemõõturiga, kuid arvestades suht suuri antud kaldanurkade vahemikke, tavaliselt piisab silmaga mõõtmist;
- 5. Pinnase kaitsev (taim)kate, %-des.** Haljastusega, kannudega, langenud puudega, okstega, kividega ja muu erosioonist kaitsva kraamiga kaetud kaldapindala protsentides. Paljude objektide puhul juurte tihedus ja pinnase kaitsev (taim)kate võivad ühtida.

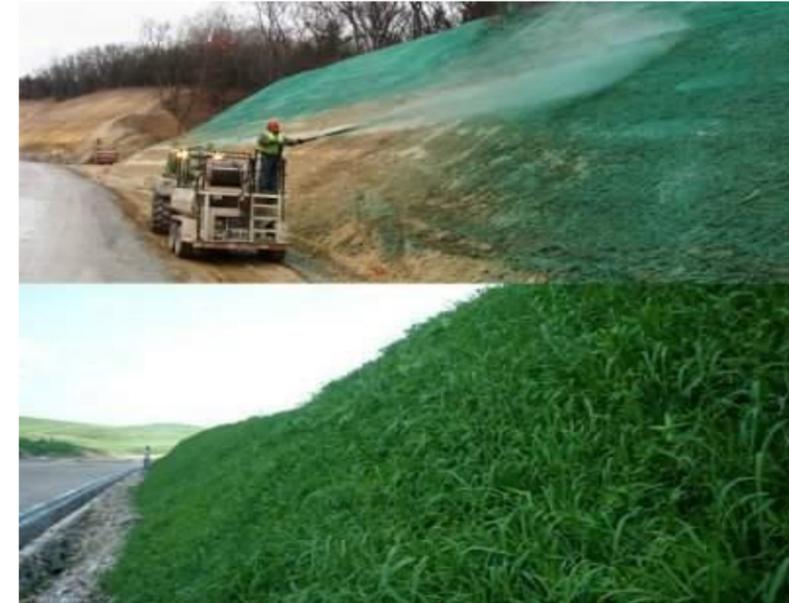
Joonis 3.1 Hüdrokülvi tegemine (üleväl) ja eeldatav tulemus (all)

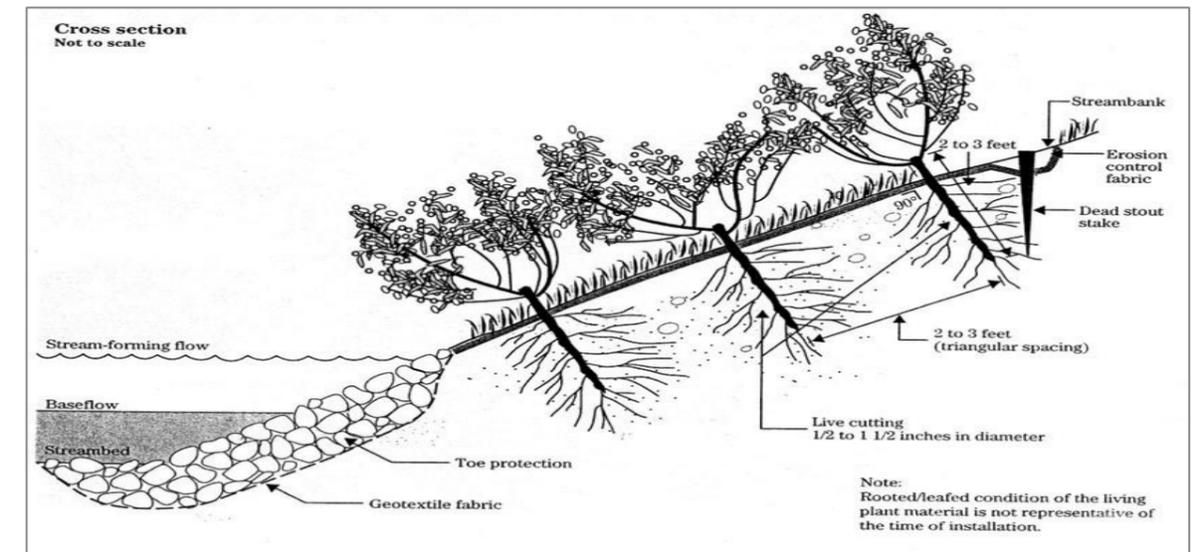
Joonis 3.2 Näide kalda kindlustamisest pistokste abil¹²

Elavate pistokstega (ingl. *live stakes*) kaldakindlustamine on mõistlik kui (Wilderness..., 135-136):

- On vaja kiirelt ja säästlikult kindlustada mõnda kergelt kuni mõõdukalt erodeeruvat kallast;
- On vaja kindlustada väiksemaid pidevalt üleujutatavaid kaldaid;

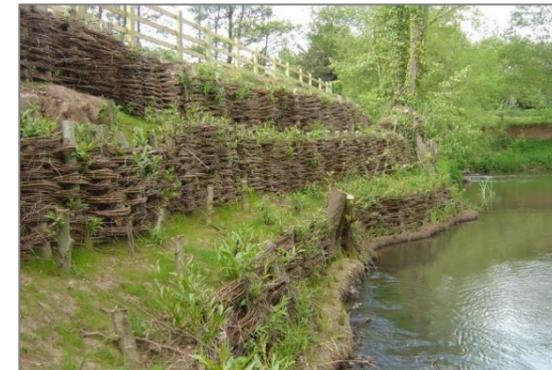
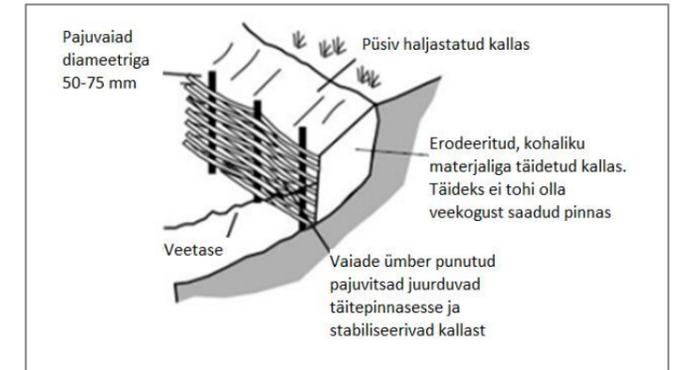
Joonis 3.5 Skeem Kalda kindlustamine pajuokstest punutud tugiseina abil: rajatud tugisein (vasakul) ja skeem (paremal).

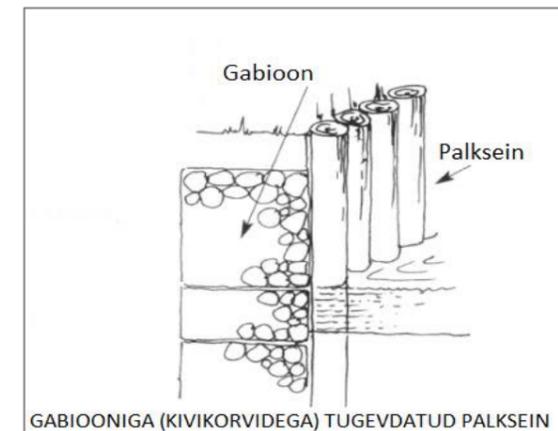
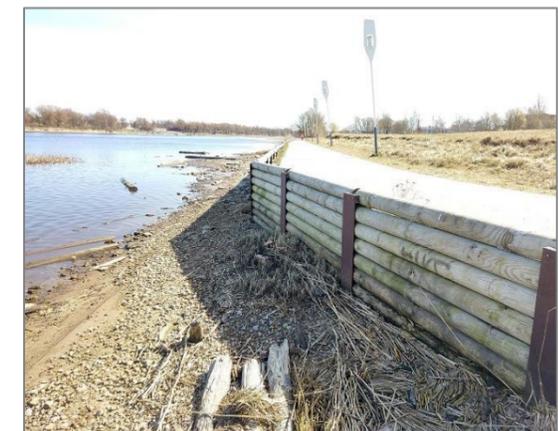
Joonis 3.6 Kaldakindlustamine kasutades palke. Püstpalkidest kaldakindlustise skeem (vasakul), serviti paigaldatud palkidest kaldakindlustis Pärnu jõe vasakul kaldal(paremal)

Palkseinu kasutatakse enamasti väiksemate veekogude kaldakindlustamisel. Kuigi traditsiooniliselt palke lüüakse pinnasesse püstiselt, betoon või terastalade abil võib rajada tugiseina ka serviti asetatud palkidest (Joonis 3.6). Viimane on massiivsem palkseina versioon, mida kasutatakse, näiteks kallasradade ehitamisel. (Fortlage & Phillips 2017, 83)

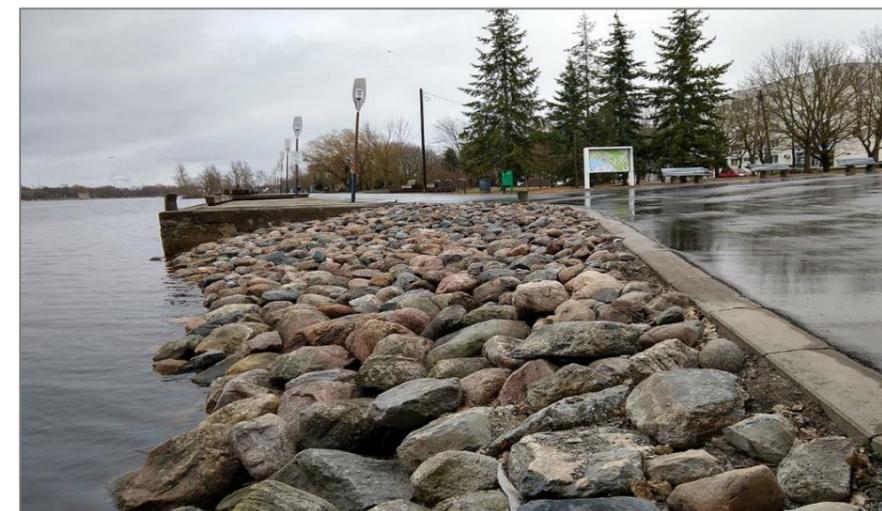
Joonis 3.7 Kivipuistega kaldakindlustise näide. Pärnu jõe vasakkalda tervisespordirada
Allikas: Autori tehtud foto

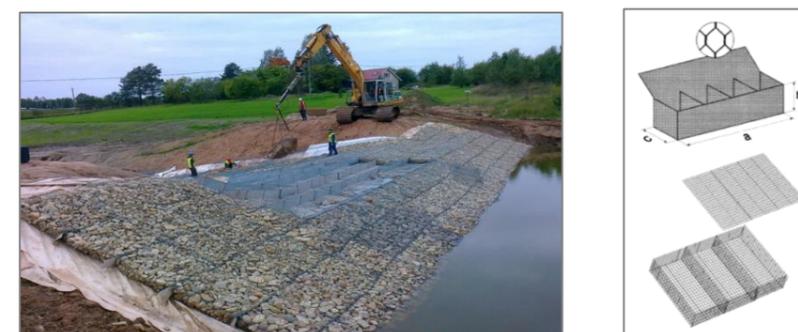
Joonis 3.8 Gabioontarind kaldakindlustamisel: rajamine (vasakul) ja korvi näide (paremal)
Allikas: Hydroseal OÜ veebilehekülj

Gabioonid võivad olla rajatud nii vertikaalse, nn. sein-, kui ka mööda nõlva nn madratskonstruktsioonina. Eelisteks on paindlikus, tugevus, vastupidavus veeoludes, suhteline säästlikus, kerge hooldus, sobivus järsude nõlvade ja vertikaalsete kallete kindlustamiseks (Kivikorvid ja..., 18.02.2019).

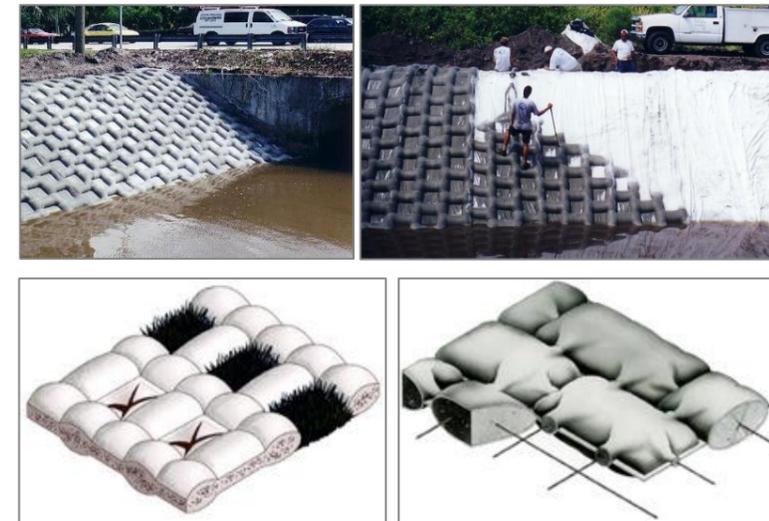
Joonis 3.8 Kangaraketise abil valminud betoonist kaldakindlustis: valmis kallas (üleval vasakul), kangasraketise paigaldamise ja betooniseguga täitmise protsess (ülral paremal), betooniseguga täispumbatud kangasraketiste 3D lõiged (all vasakul ja paremal)

Lähtuvalt põhimaterjalist – betoonist, valmis kaldakindlustis on tugev ja vastupidav isegi suurele veekiirusele. Lisaks eelmainitule see kohandub paremini olemasoleva pinnasmoega, vähendab poorivee poolt tekitatavat survet ja tänu ehituslikule eripärale aeglustab voolukiirust, vähendades sellega hüdraulilist survet. See teeb seda tüüpi kaldakindlustisviisi hüdrauliliselt efektiivsemaks kui, näiteks, kivipuiste või valatud betoonseinad. (Hydrotex... 10.05.2019)

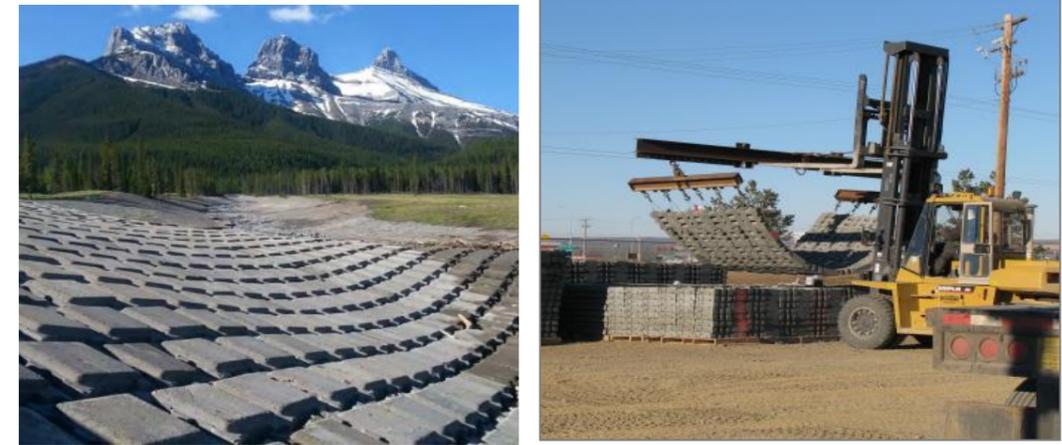
Joonis 3.9 Betoonkivi matt: paigaldatud kohale (vasakul) ja paigaldamisprotsessis (paremal)

Betoonkivi matid (ingl. *Articulated concrete blocks (ACBs)*) kujutavad endast paindliku kaabelsidemega omavahel ühendatud betoonkividest koosnevat „madratsi“, millega kaetakse probleemset piirkonda (Joonis 3.9). Betoonkivi mati alla tavaliselt käib isoleeritav geotekstiili kiht. Kivide omapärane kuju lubab taimedele kasvada läbi mati, mis lubab konstruktsioonile aegamööda sulanduda loodusesse, tagades vajaliku kaitset erosioonist. Peamiselt rakendatakse kanalite ja kallaste kindlustamisel ja taastamisel, lauterite rajamisel. (Articulated concrete blocks, 07.05.2019)

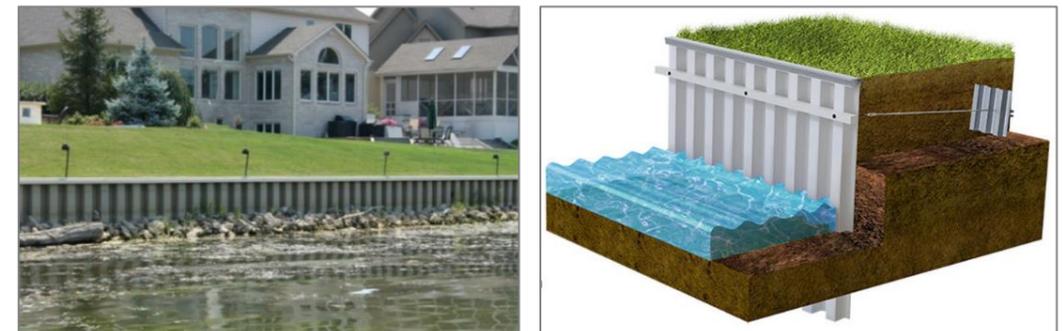
Joonis 3.10 Punnsein: paigaldatud kohale (vasakul) ja konstruktsiooniskeem (paremal)

Metallist või plastikust punnseinad (ingl. *Sheet piling*) on üks tehisliku kaldakindlustamisviisi näide (Joonis 3.10). Selle ülesandeks on, nagu teistelgi kaldakindlustamismaterjalidel, olla barjääriks vee ja pinnase vahel, takistades lainete või intensiivse voolu poolt tekitavat pinnaseerosiooni. (Punnsein... 10.05.2019)

Ennem kasutatavale teraspunnseintele asemele tulevad uue põlvkonna materjalid – alumiinium ja komposiitplastikud, nende hulgas klaaskiuga tugevdatud plastik (ingl. *Fiberglass reinforced polymer, FRP*) ja taaskasutatav PVC, ehk vinüül. Kaasaegsete materjalide eeliseks on nende kergsus, vastupidavus korrosioonile ja UV-kiirgusele, võrdlemisi lihtne paigaldus, hea välimus, loodussõbralikkus. Tellija seisukohast oluliseks teguriteks on ruumisäästlikus ja võimalus kujundada punnseina välimust – valida seina ribilisuse aste, plastikute puhul ka värvi ja dekoratiivviimistust (Learn about...10.05.2019)

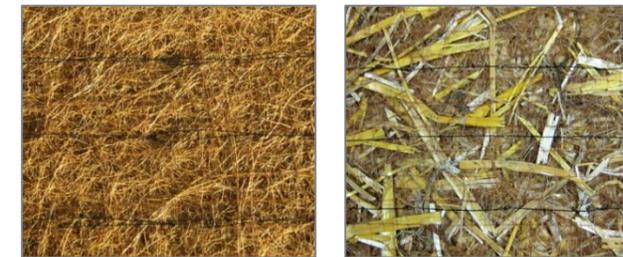
Joonis 3.11 Biolagunevad erosioonitõkkematid: 100% kookoskiudmatt (vasakul), 50% põhu ja 50% kookoskiudmatt (paremal)

kasutatavate matide valmistamiseks kasutatakse, näiteks kookoskiude, põhku (õlgu) (vt. joonis 3.11), mida õmmeldakse kas ühe- või kahepoolsest PP-võrguga või džuuudiga (Sealsamas, 19.04.2019). Loodusliku päritoluga erosioonikontrolli võrke tehakse valdavalt džuuudist ja kookoskiust. Nii erosioonikontrollivõrgud, kui -matid peavad vastu voolukiirusele 1-2 m/s (Shukla & Yin 2006, 140).

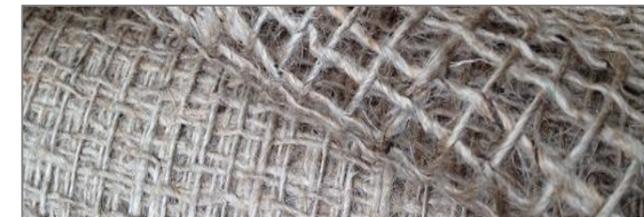
Joonis 3.12 Džuuudist võrk.

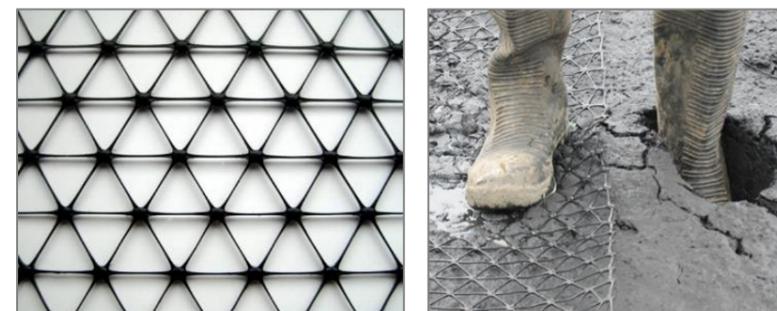
Joonis 3.13 Kolmesuunaline geovõrk(vasakul) ja näide selle kasutamisest pinnase tugevdamisel (paremal).

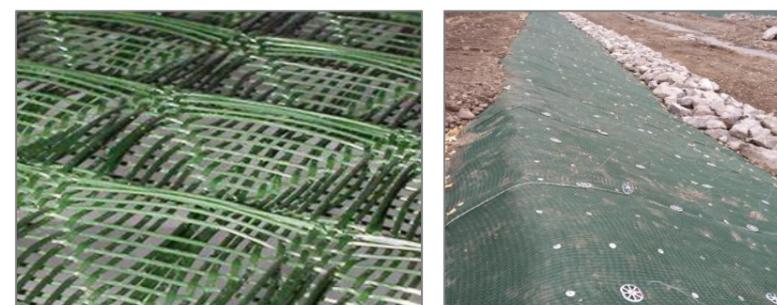
Joonis 3.14 3D geovõrgusüsteem(vasakul) ja näide selle kasutamisest kalda kindlustamisel (paremal).

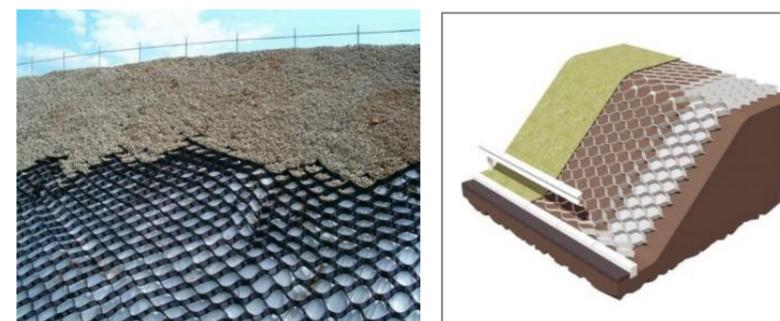
Joonis 3.15 Näide 3D geokärjete kasutamisest kalda kindlustamisel. 3D kärje paigaldamine elus (vasakul) ja skemaatiline konstruktsioon 3D kärjega (paremal)

Geokärjed (ingl. *Geocell*) on kolmemõõtmeline (3D) geosünteesiline materjal (Joonis 3.15), mida kasutatakse k.a. kalda kindlustamisel. Kärjede sügavus võib olla kuni 20 cm. Tänu oma ehitusele kärjed on võimelised füüsiliselt hoida enda sees pinnast, niiskust ja seemneid, ei anna pinnasele kaduda, hoides soodsaid tingimusi taimestiku arengule ja kasvule. Hilisemal etapil geokärg ja haljastus toimivad käsikäes - taimestik kindlustab nõlva juurestikuga ja geokärg kaitseb juurestiku pinnaseerosioonist ja tagab kalda drenimist. (Shukla & Yin 2006, 137)

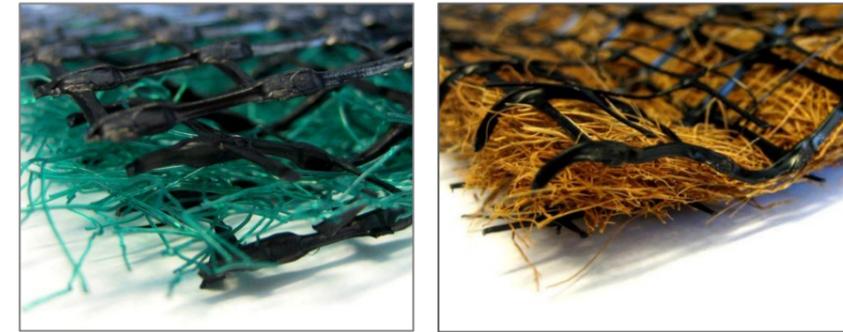
Joonis 3.16 Näide 100% sünteetilisest geomatist (vasakul) ja kombineeritud biolagunevast ja püsivast materjalist geomatist (paremal)

Geomatid võivad olla kas täielikult sünteetiliselt, või koosneda ajutise ja püsiva geomati kombinatsioonist (Joonis 3.16). Ajutine biolagunev kiht võib koosneda põhust või kookoskiust või mõlemast, mis püsib taimestiku arenguetapil ja hiljem laguneb, püsiv kiht koosneb sünteetilisest võrgust ja jääb paigal peale ajutise kihi kõdunemist tagades taimkattega nõlvale/kaldale lisatugevust. (Erosioonitõkkematid (2), 19.04.2019)

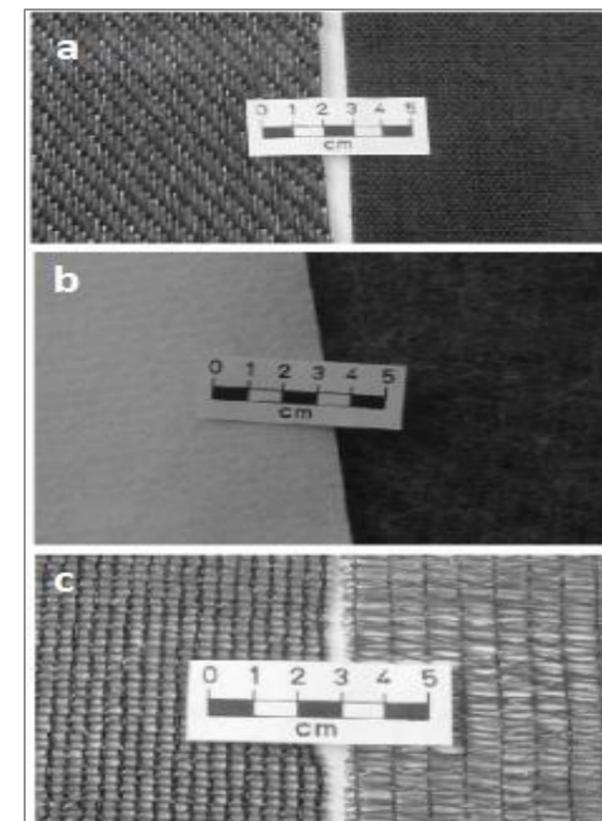
Joonis 3.17 Geotekstiilid: a - kootud, b-mitte kootud, c - punatud

Kootud geotekstiili tootmine sisuliselt ei eristu tavalise kanga tootmisest, kus kiudeid põimutatakse täisnurga all. Mitte kootud tekstiilide kiude seotakse omavahel kas osalise kokku sulatamise, kasutades keemilisi lisaaineid või viltimise teel. (Sealsamas, 2).

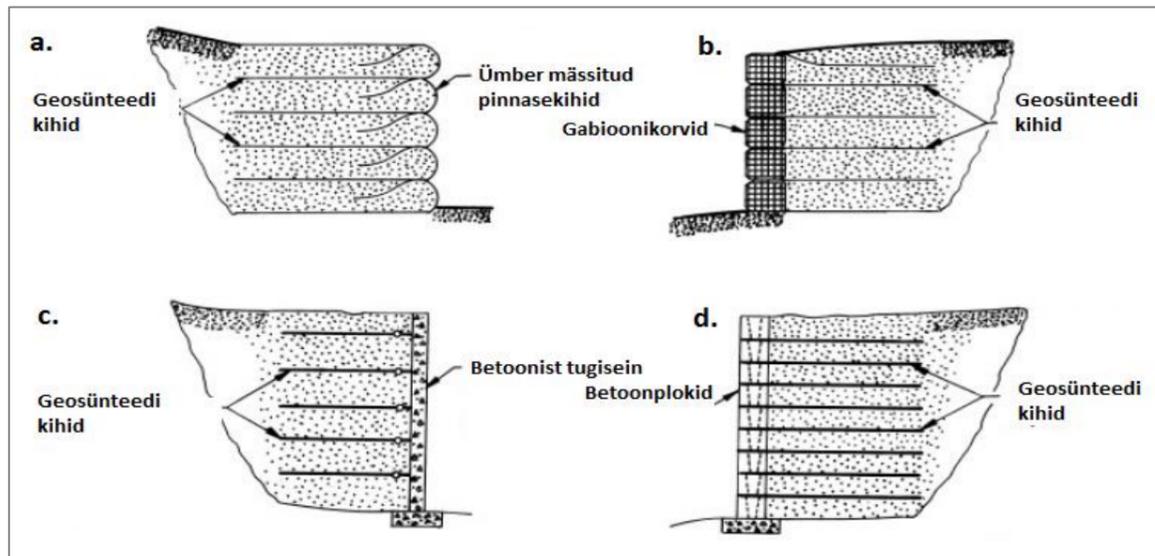
Joonis 3.18 Külgvaade erinevatest tugiseinte konstruktsiooni lahendustest

Geosünteedidel on lai kasutusväli teede, vundamentide, reservuaaride ehitusest kuni kalda- ja nõlvakindlustuste, k.a. tugiseinte rajamiseni (Joonis 3.18). Kaldapealsete ehitamises saab nende abil eraldada kaldapealse konstruktsiooni pehmest aluspinnasest, tagada lisatugevust kaldapealse konstruktsioonile, kujundada järsu nõlva, tagada vee äravoolu kaldapealse konstruktsiooni alusest eemale. Nõlva ja kaldakindlustamisel geosünteedid aitavad ennetada pinnaseerosiooni ja pinnasekihtide liikumist ja lihet, tagades samas vajaliku vee ära juhtimist (Joonis 3.19). (Sealsamas, 105-108)

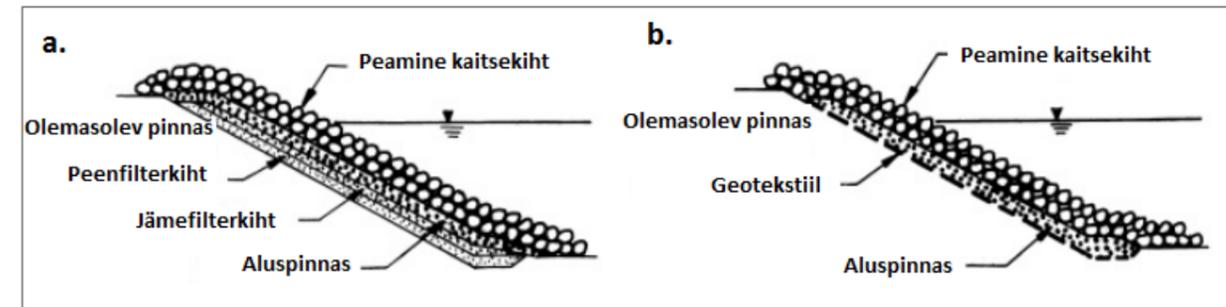
Joonis 3.19 Külgvaade kivipuistega kaldakindlustisest: a. täies mahus teraselisest materjalist; b. geotekstiili filtriga.

Materjalide sääst ja konstruktsiooni mahu vähenemine on ilmselge

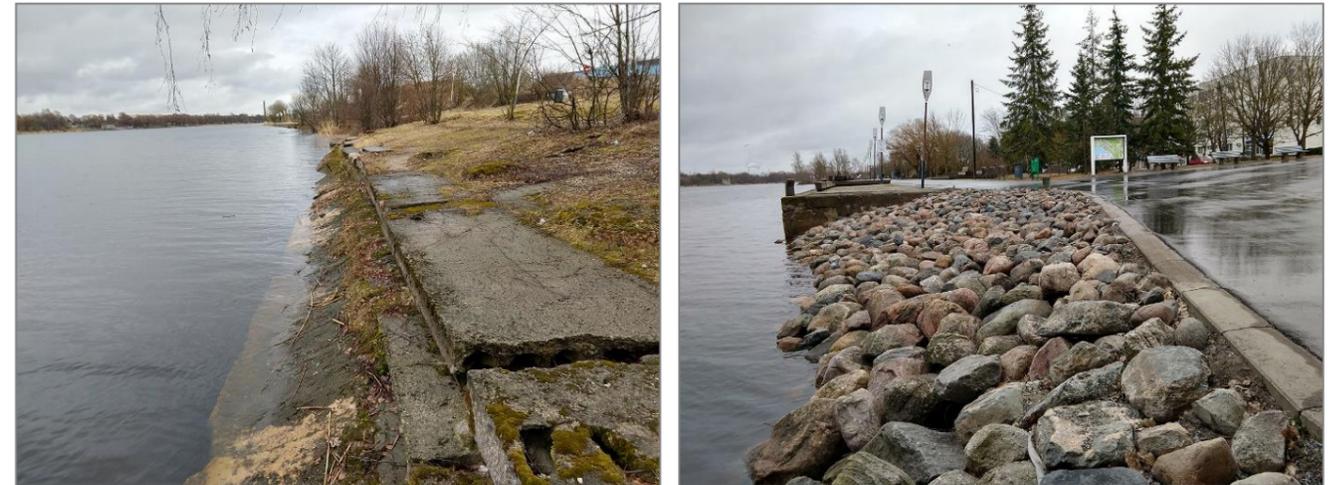
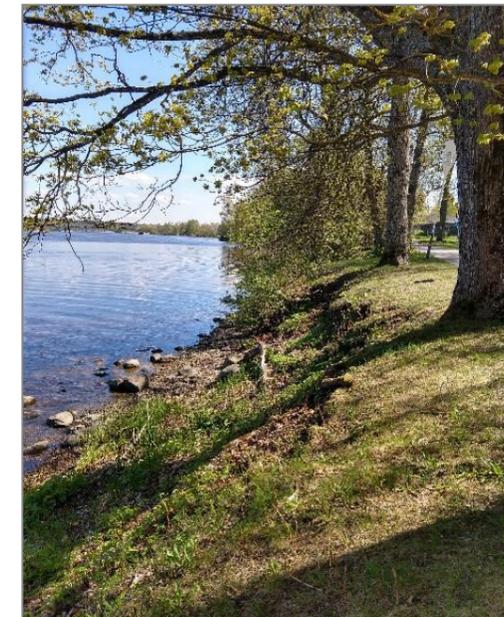
Joonis 5.1 Kallaste seisuga uuringu ajal tehtud fotod: amortiseerunud kaldakindlustus betoonplaatidest (üleval vasakul), uus kivipuiste (üleval paremal) ja erodeeruv kindlustamata kallas (all)

Üleüldse mööda kallast kohtub palju lõhustunud betoonplaate ja muid betoontoodete jäänuseid, seda eriti palju endiste tehasterritooriumide lähedal – Pärnu jõe paremal kaldal Rääma, siin-seal kogu vasaku kalda mööda Papiniidu sillast kuni kesksillani. Sellist sorti betoonprahti on palju ka Sauga jõe kallastel, seal lisandub veel olmeprügi. Arvestades eelmainitud, tulevikul uute jõeäärsete arenduste planeerimisel ja vanade hoonete/rajatiste utiliseerimisel ja lammutamisel tuleb hoolega jälgida, et uute hoonete alla käiv täide ja utiliseeritud hoonetest alles jääv praht oleksid võimalikult kaugel potentsiaalselt pidevalt erodeerivast jõekaldalt.

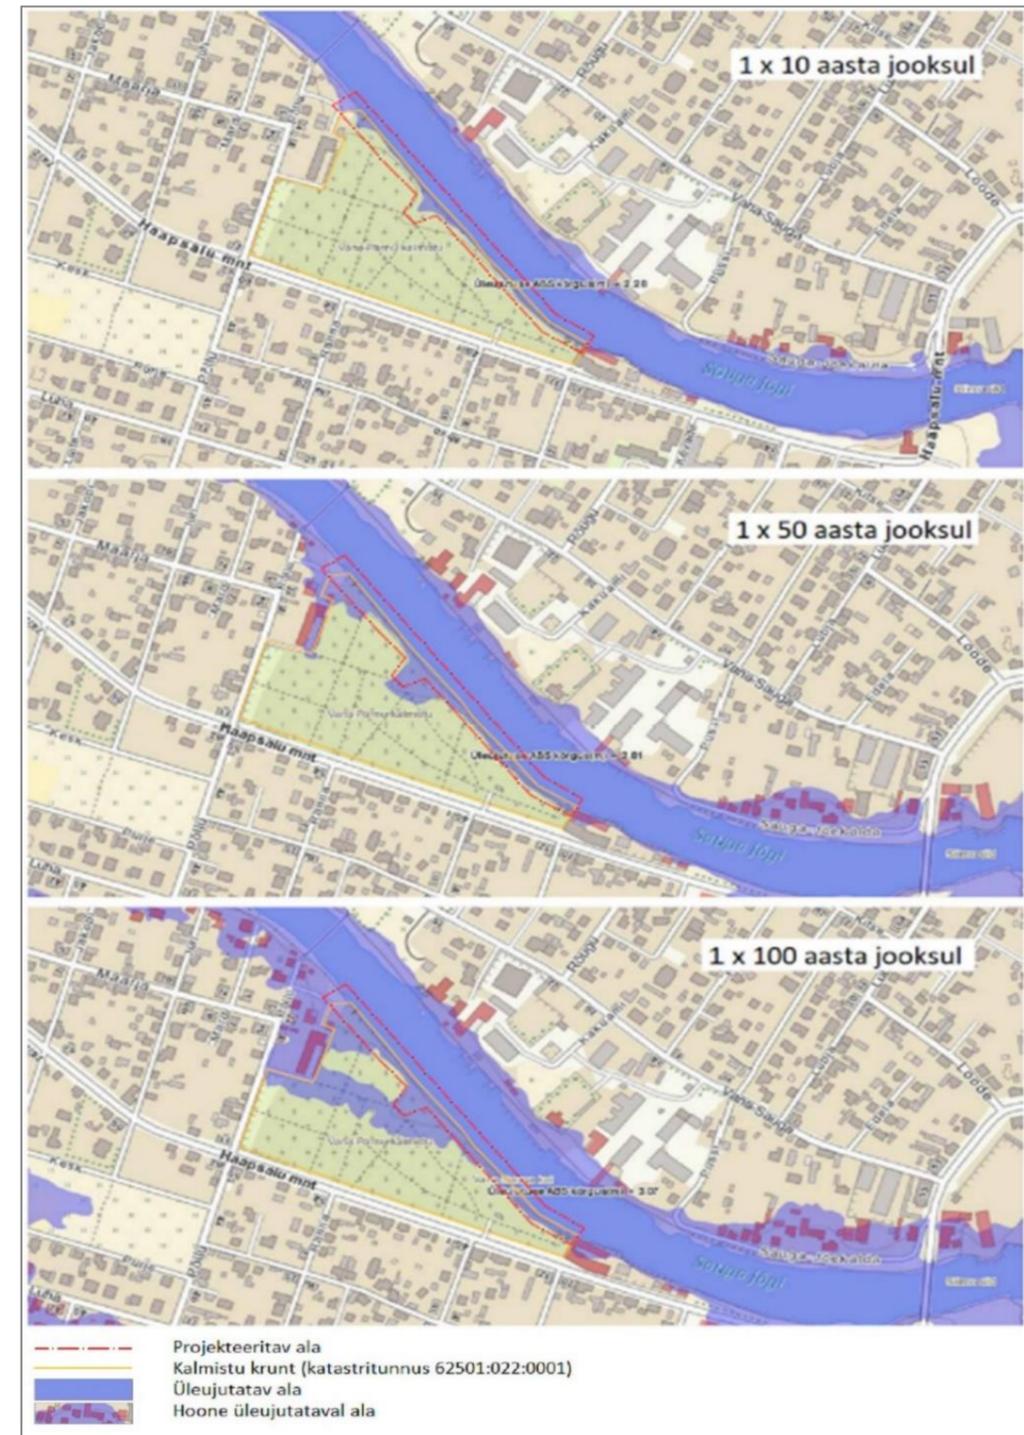
Joonis 6.2 Vana-Pärnu kalmistu üleujutatavad alad

Vastavalt Maa-ameti inforakenduses toodud teabele, projekteerimisala piirkonnas kord 10 aasta jooksul Sauga jõe üleujutuse absoluutkõrgus võib ulatuda 2.28 meetrini (Joonis 6.2), mis sisuliselt tähendab kogu esimese kaldapealse haudade rida ohustatust ja osa haudadest veega katmist. Kord 50 aasta jooksul jõenivoo võib tõusta absoluutkõrguseni 2.81 m ja kord 100 aasta jooksul kuni 3.07 m. (Üleujutuselad, 10.03.2019)

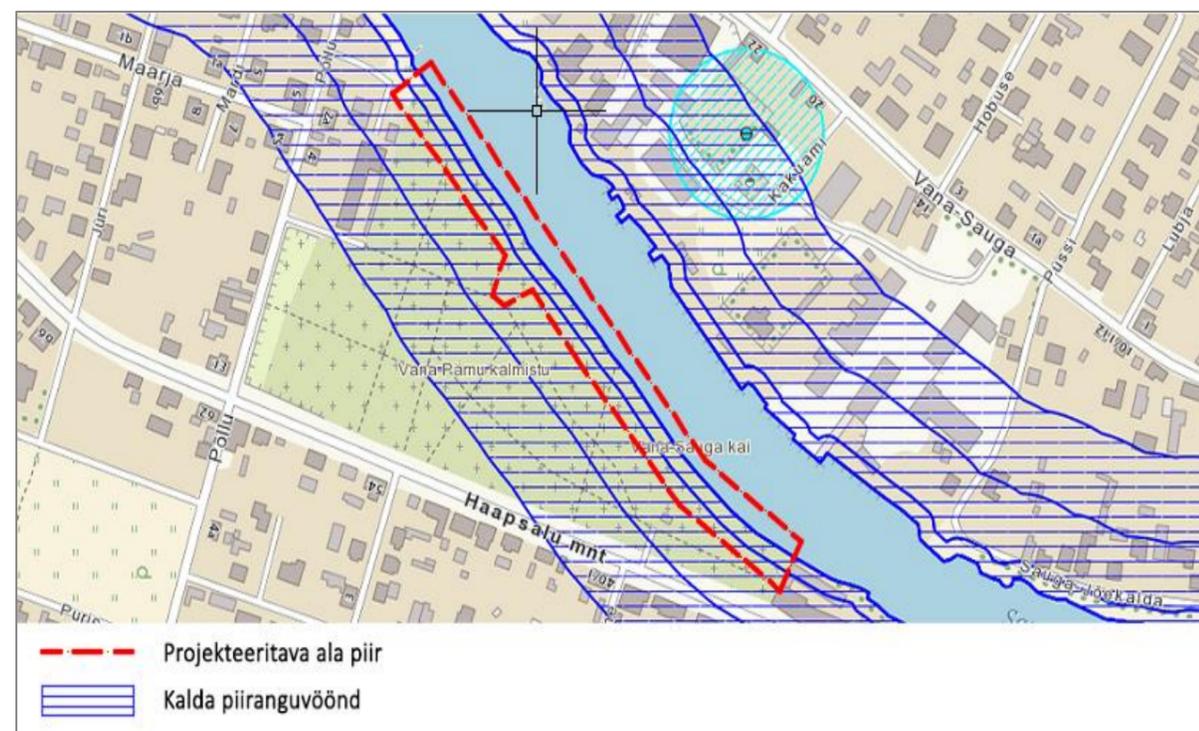
Joonis 6.3 Kalda piiranguvööndi ulatus

Planeeritav alal jääb Sauga jõe kalda piiranguvööndisse, mille laius on 100 m (Joonis 6.3) (Looduskaitseadus, § 37 lg 2).

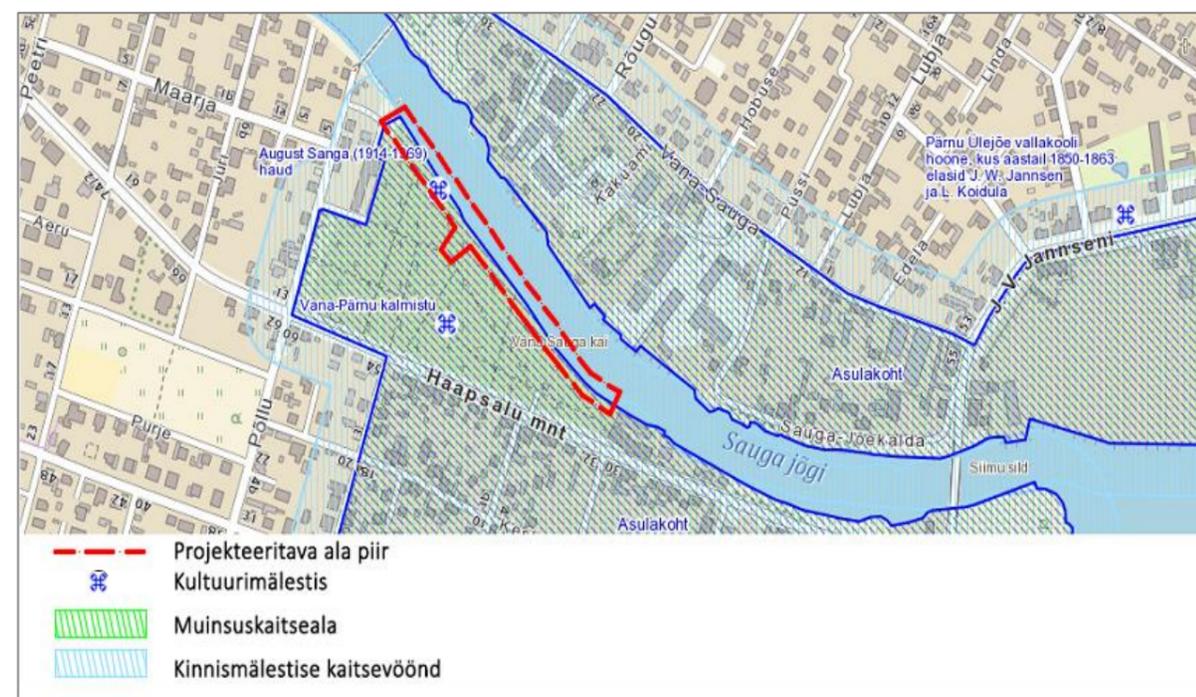
Joonis 6.4 Projektalaga seotud muinsuskaitse objektide paiknemise skeem

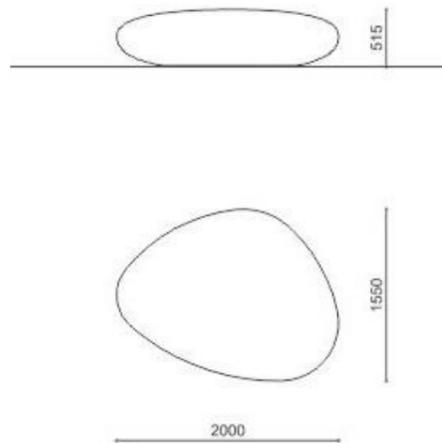
Pink „Stone“ mõõtmed

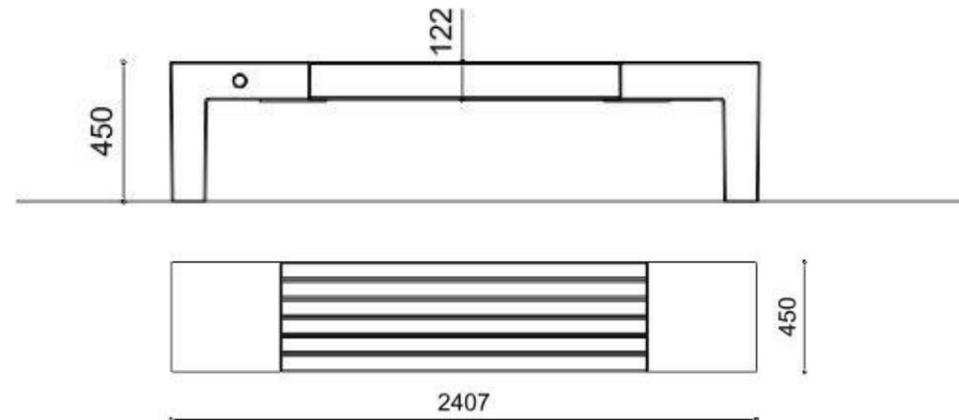
Pink „Giada“ mõõtmed

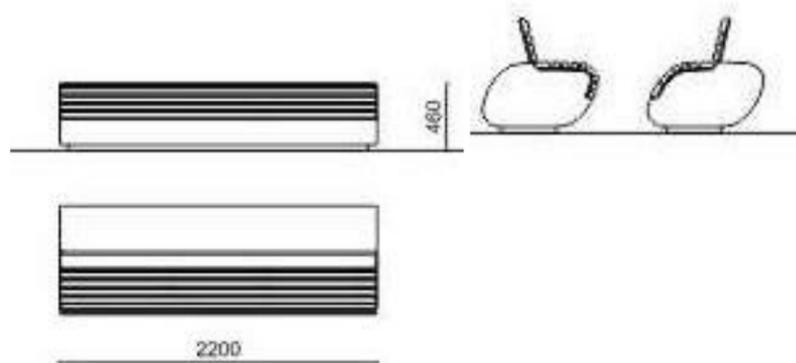
Pink „Lorenz“ mõõtmed

Vanuriea mõtisklemiskohta on projekti järgi ette nähtud seljatoega massiivsemad **moodulpingid „Lorenz“** (taastatud kivi: garniitkivi, puidist istumisalus), mille istekõrgus on 460 mm, pikkus 2200 mm.

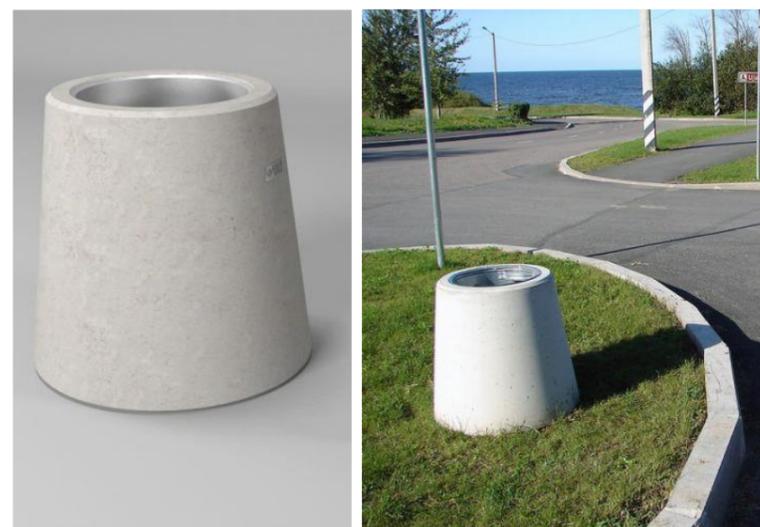
Prügikast „8.50“

Kõikidesse peatumiskohtadesse on ette nähtud paigaldada 50 l prügikast „8.50“ (betoon) mõõtmetega D630x600 mm

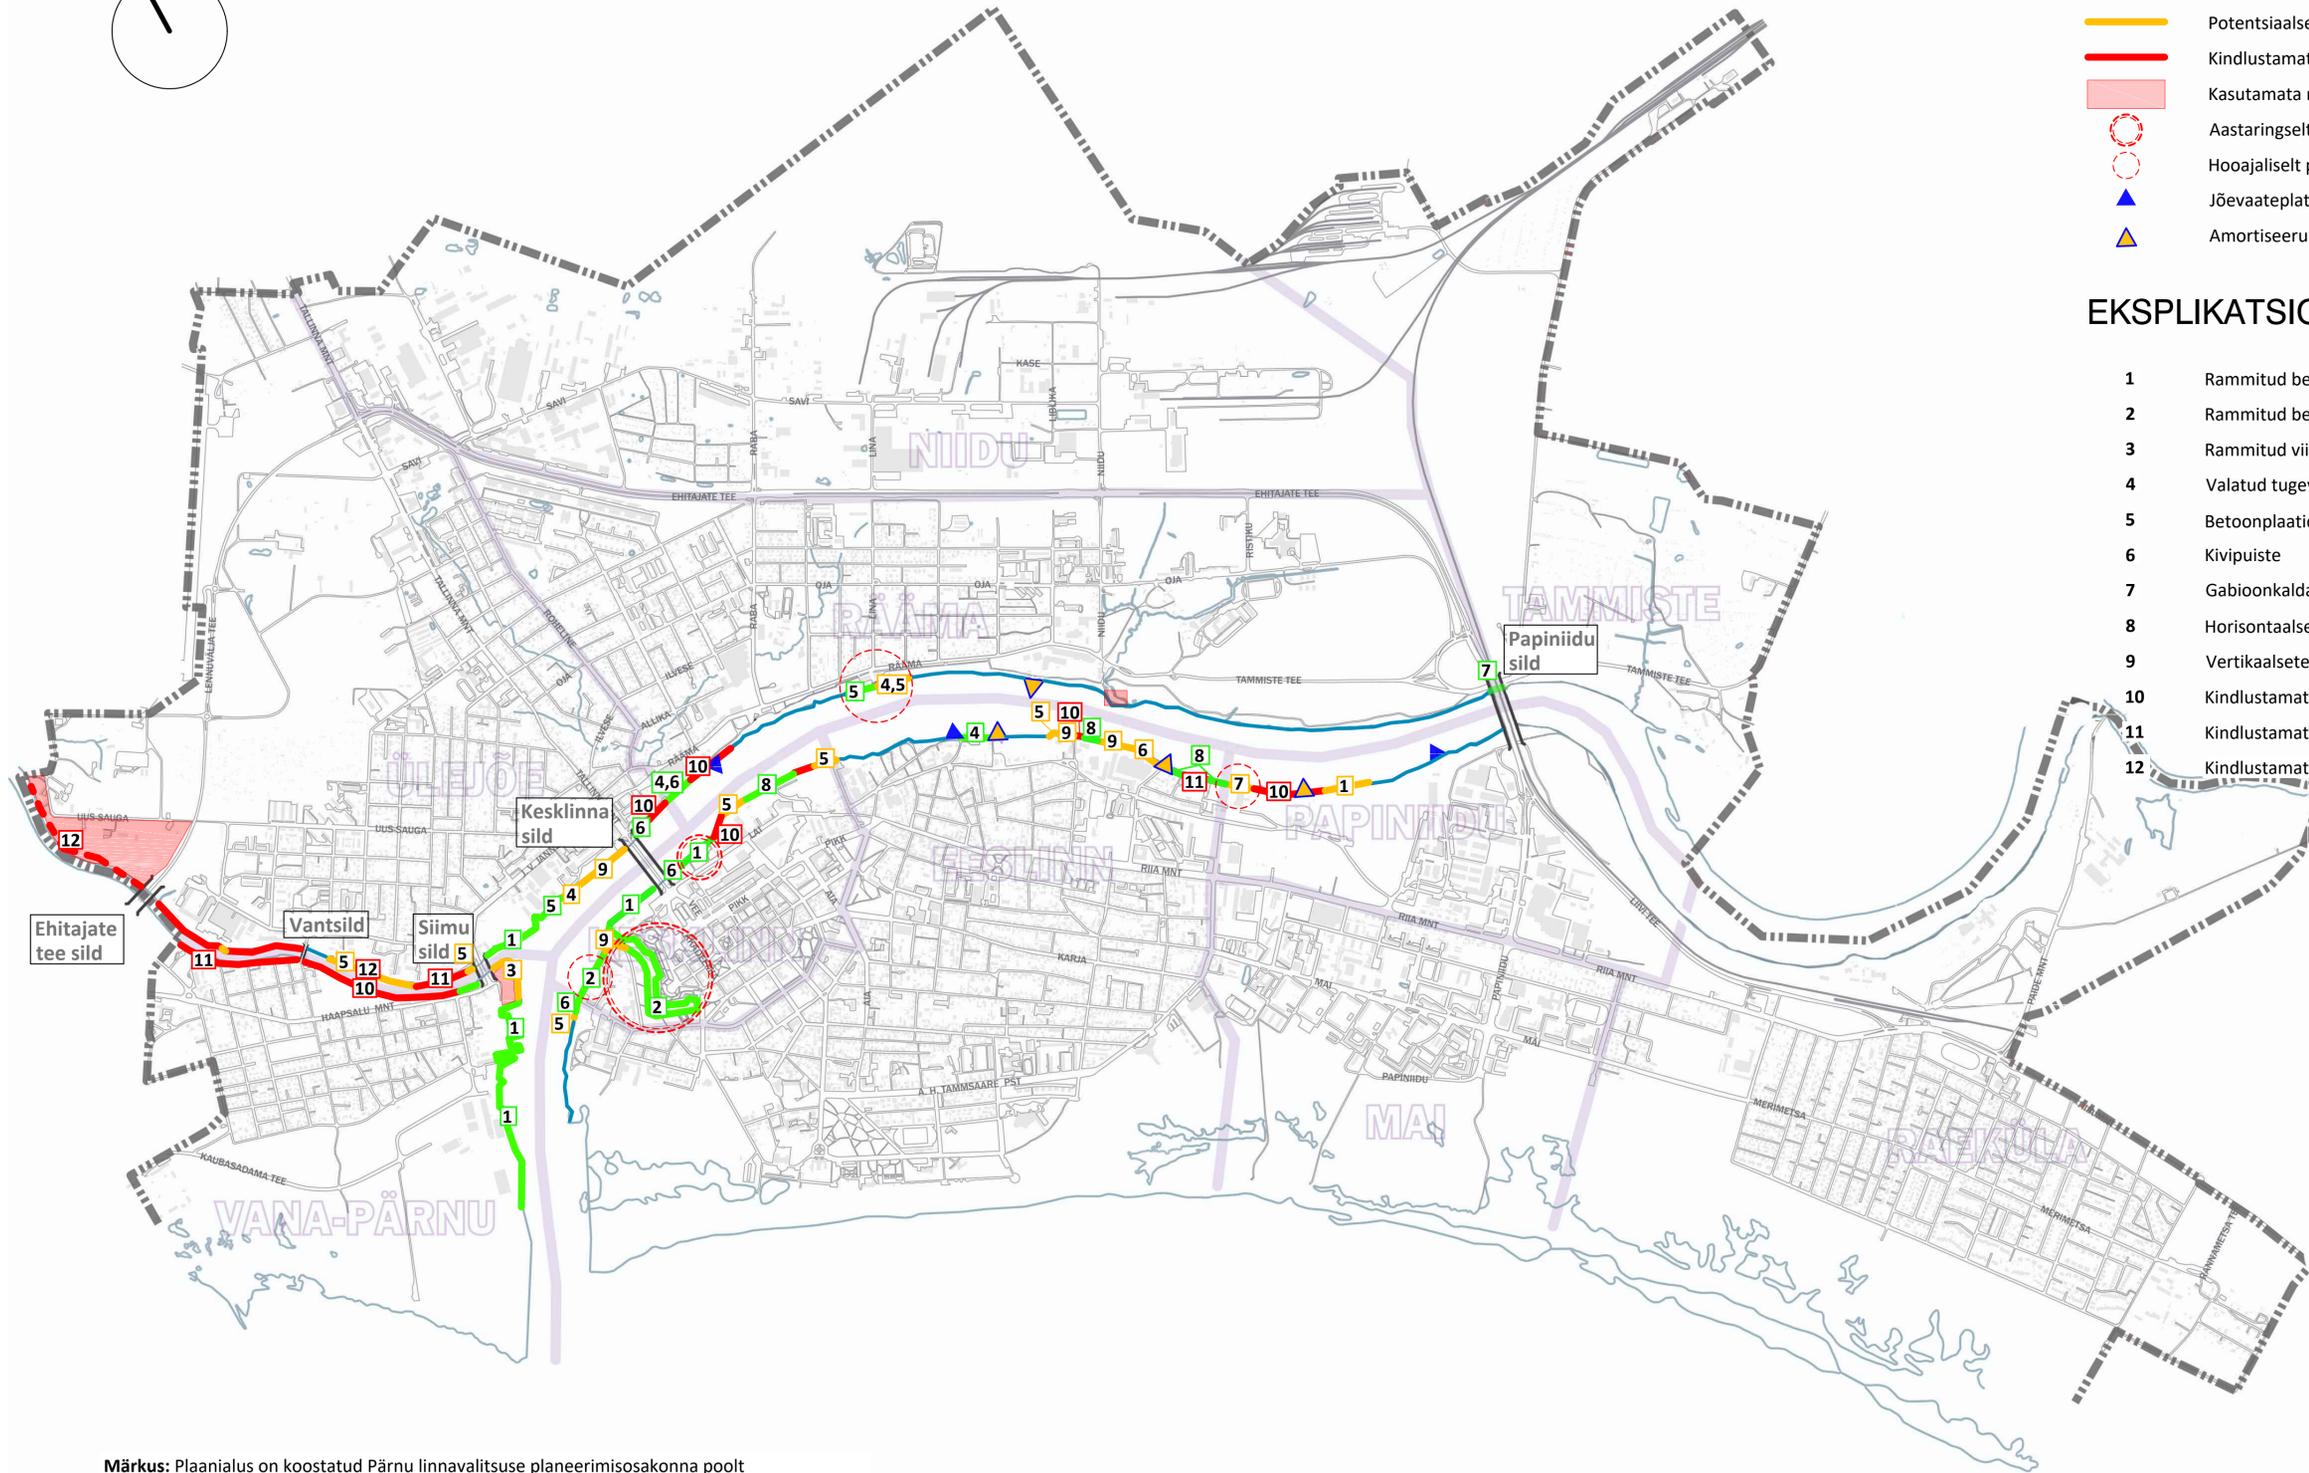
PÄRNU LINNAPIIRIS ASUVATE JÕEKALLASTE SEIS M 1:15 000

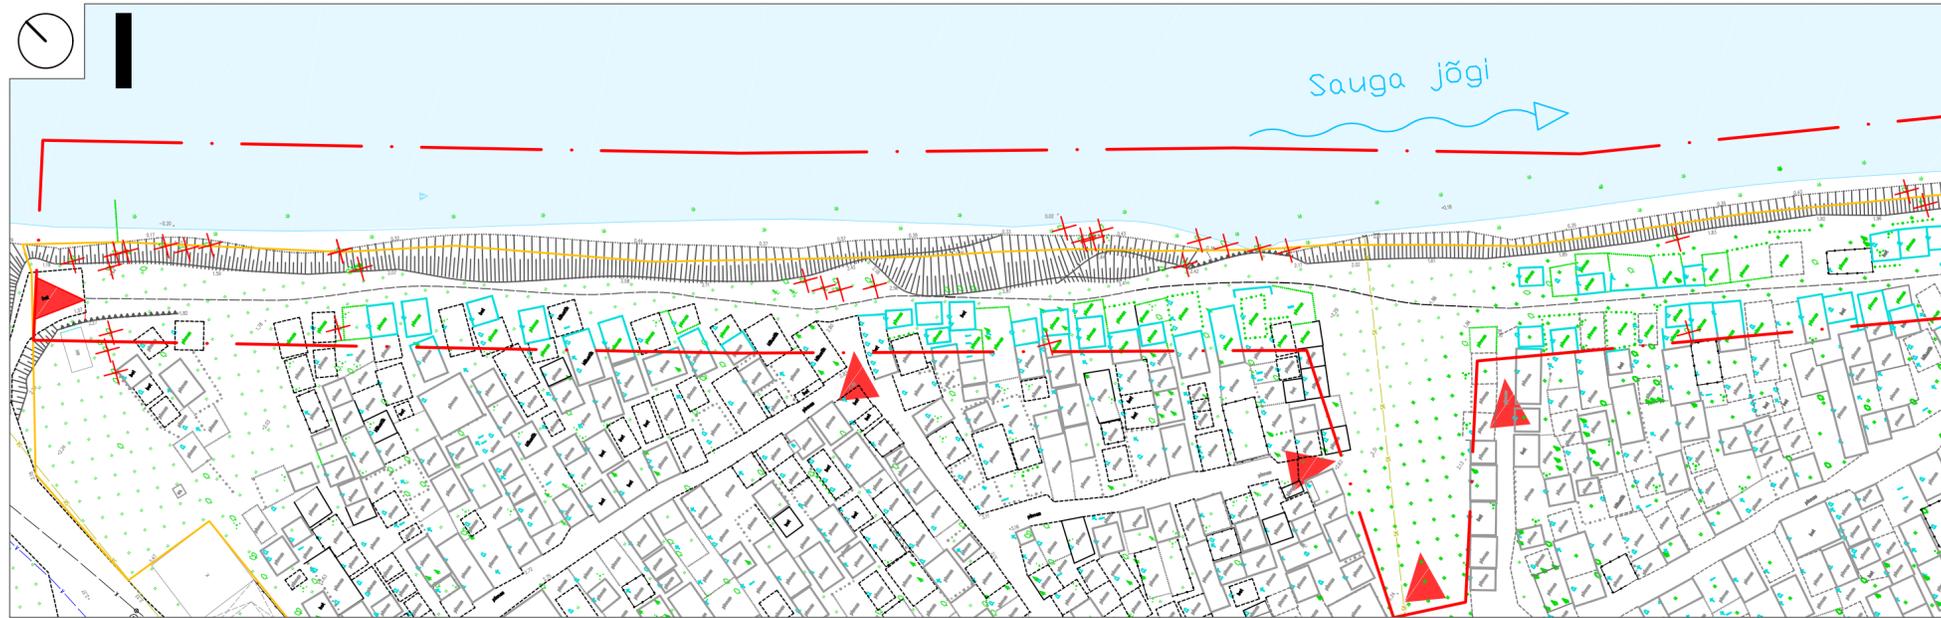
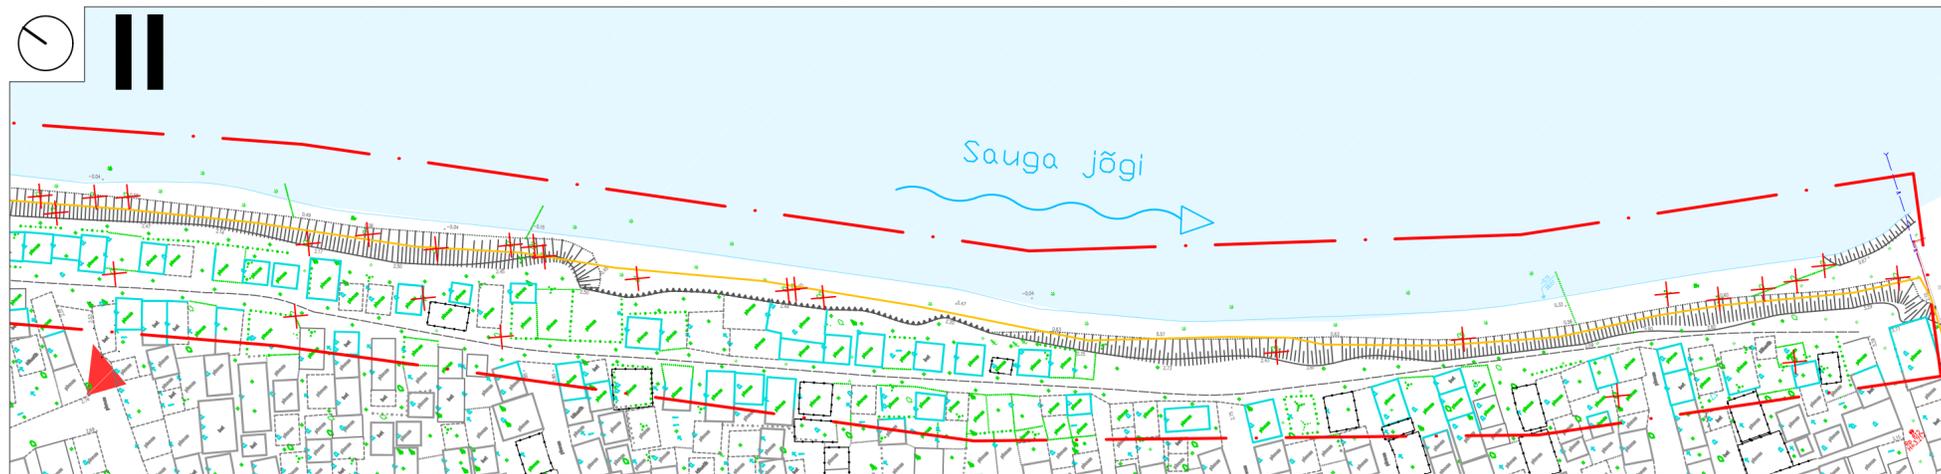
ASENDIPLAAN M 1:500

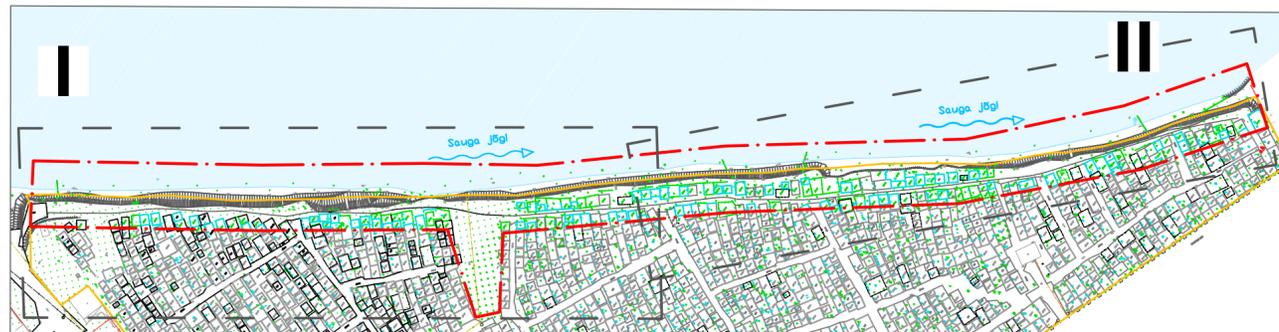
Projektala jagamise skeem
