VOOLUVEEKOGUDE KALDAKINNITAMISMEETMED

MEASURES OF STABILISATION OF WATERCOURSE SHORE

MAGISTRITÖÖ

Tallinn 2019

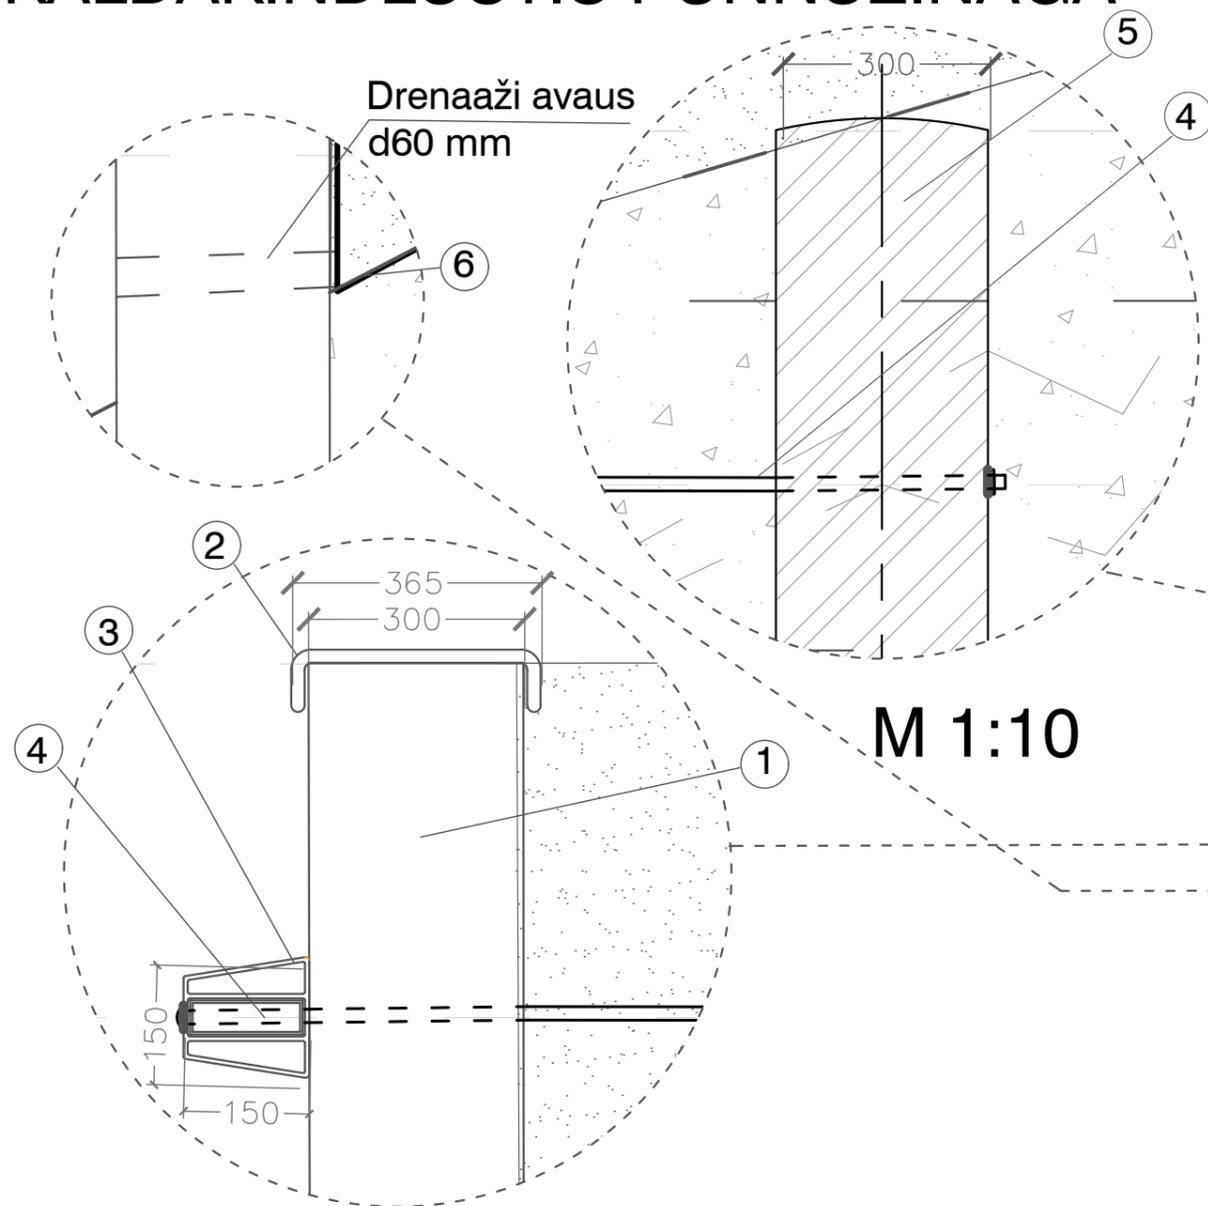
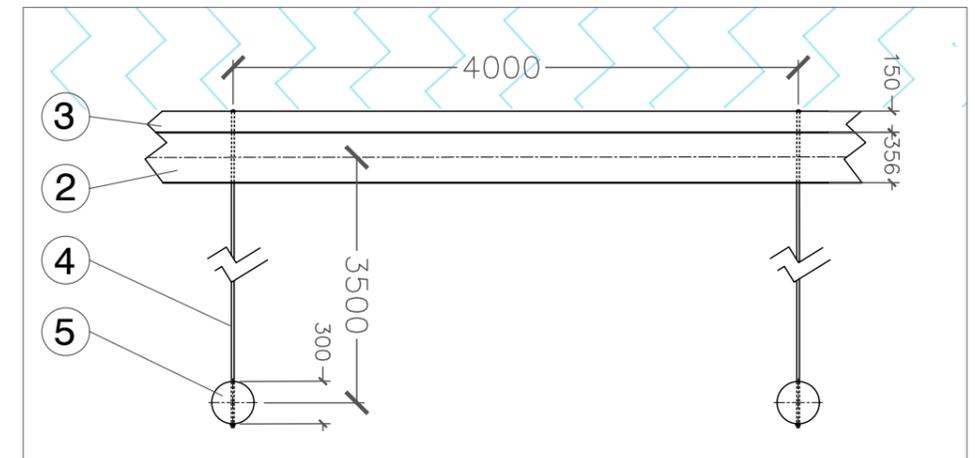
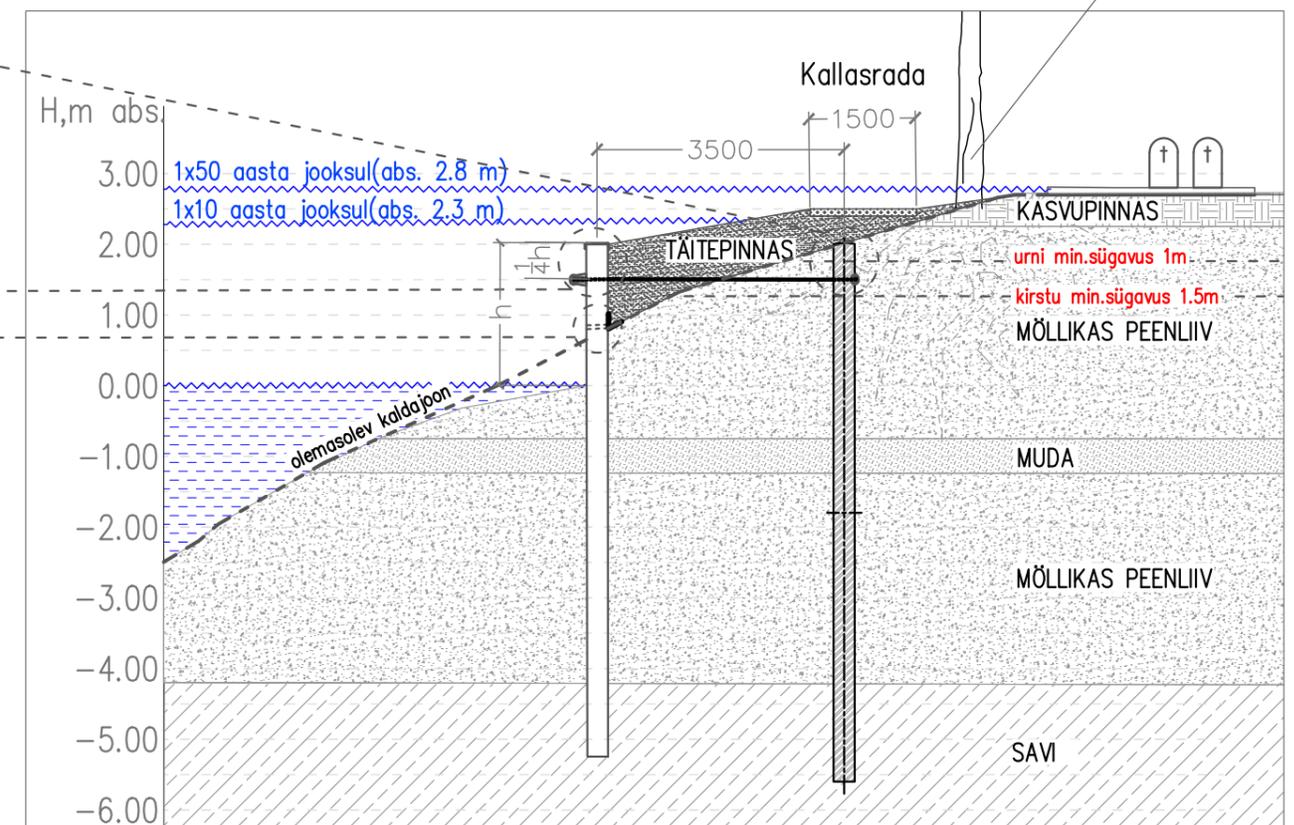
KALDAKINDLUSTIS PUNNSEINAGA

- 1 Vinüülpunnsein Z-profiil L=7.3 m
- 2 FRP komposiidist punnseina pealiskate
- 3 FRP komposiidist punnseinaliist
- 4 Alumiiniumist ankruparras d19 mm L=4 m
- 5 Plastikkaetud ankurpalk d300 mm L=7.6 m
- 6 Geotekstiil
- 7 Säilitatav puu

Pealtvaade fragment M 1:50

Lõige B-B' M 1:100

TalTech Inseneriteaduskond		Magistritöö	Plaan: 6
Koostaja: Anastasia Böstrova	24.05.2019	Punnseina arhitektuurne lõige B-B'	Mõõtkava:
Juhendaja: Ülle Grišakov	24.05.2019		
Maastikuarhitektuuri õppekava		Vooluveekogude kaldakinnitamisemeetmed

Punnsein on tehisk, „kõvas“ tehnikas (*hard engineering*) rajatud kaldakindlustis. Antud lahenduses on ettenähtud kasutada vinüülpunnseina, kuna see materjal võrreldes metalliga on esteetilisem, väidetavasti loodusneutraalsem, kergem, odavam, vastupidavam korrosioonile, olles samal ajal kauakestev. Kuna kalmistu kaldarajale ei ole ette nähtud suurt koormust, nagu , näiteks raskete koormate ladustamine, mootorsõidukite liiklus jne, suurema koormustaluvusega metallist punnseina kasutamine ei osutu otstarbek.

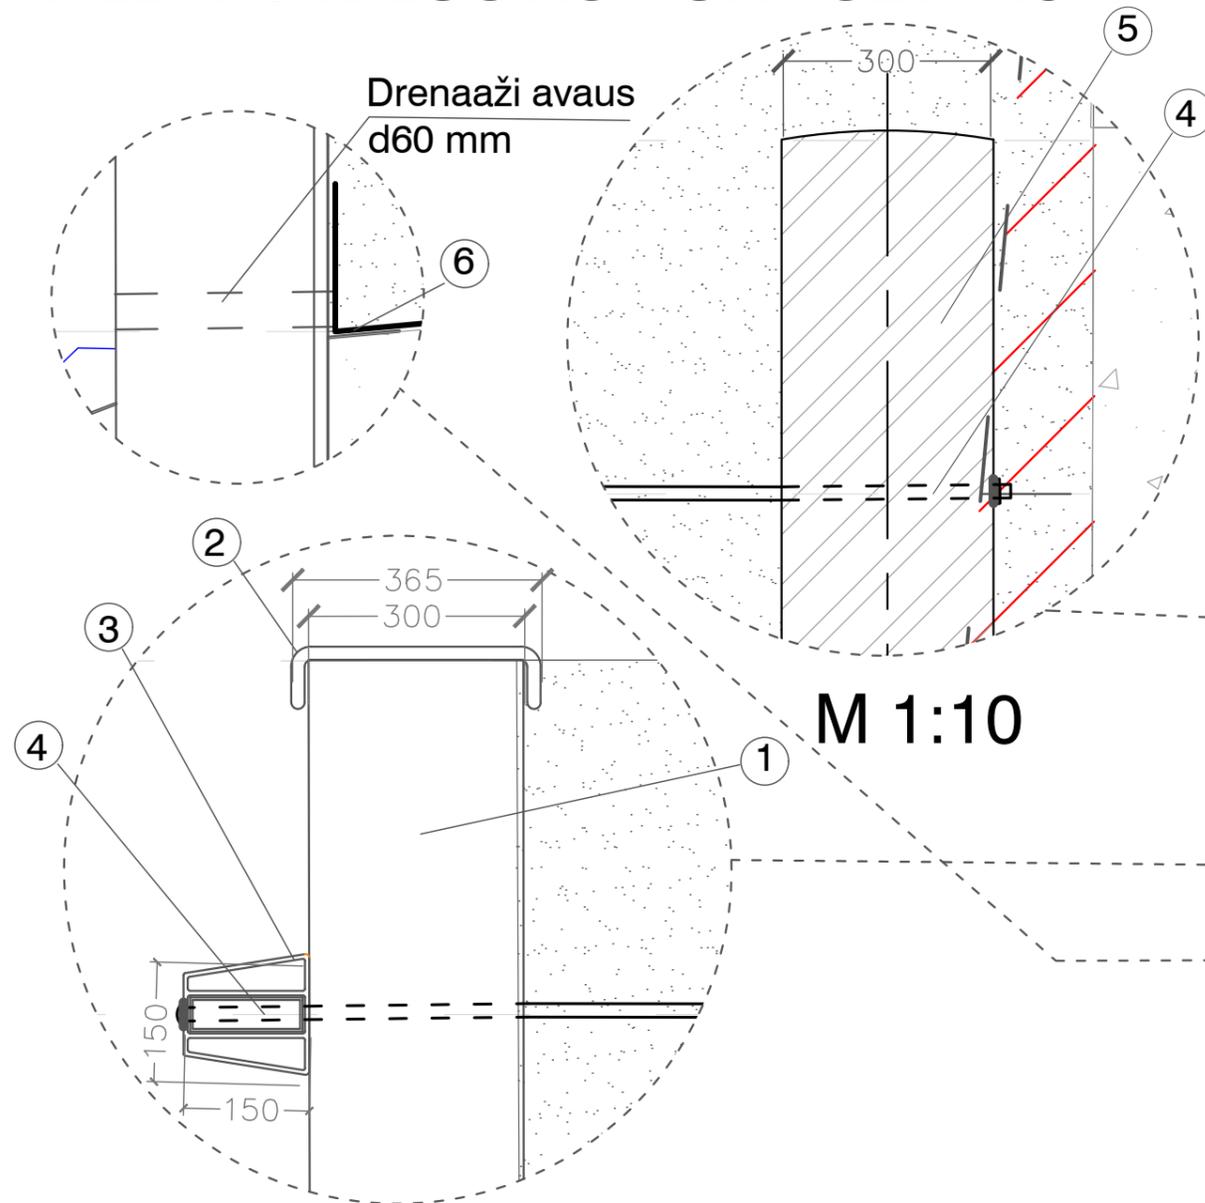
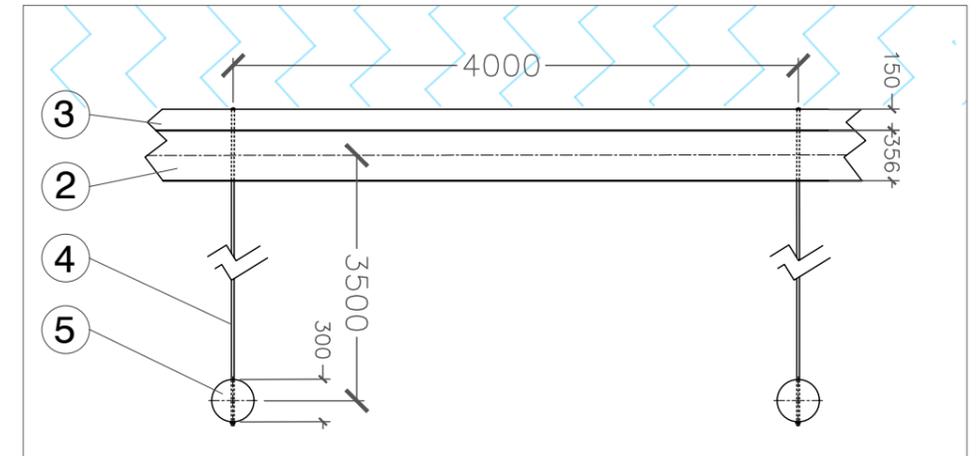
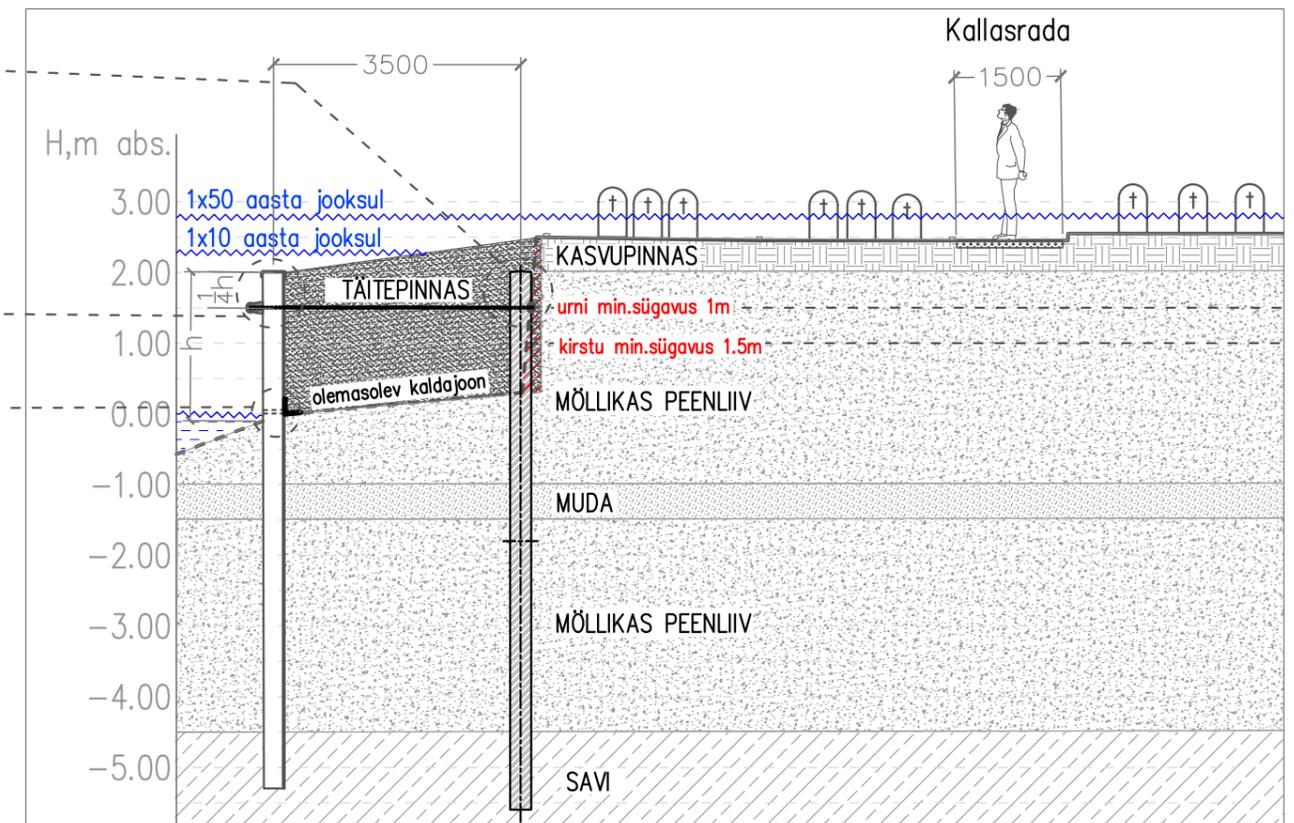
KALDAKINDLUSTIS PUNNSEINAGA

- 1 Vinüülpunnsein Z-profiil L=7.3 m
- 2 FRP komposiidist punnseina pealiskate
- 3 FRP komposiidist punnseinaliist
- 4 Alumiiniumist ankruparras d19 mm L=4 m
- 5 Plastikkaetud ankurpalk d300 mm L=7.6 m
- 6 Geotekstiil

Pealtvaade fragment M 1:50

Lõige D-D' M 1:100

TalTech Inseneriteaduskond		Magistritöö	Plaan: 8
Koostaja: Anastasia Böstrova	24.05.2019	Punnseina arhitektuurne lõige D-D'	Möötkava:
Juhendaja: Ülle Grišakov	24.05.2019		
Maastikuarhitektuuri õppekava		Vooluveekogude kaldakinnitamisemeetmed

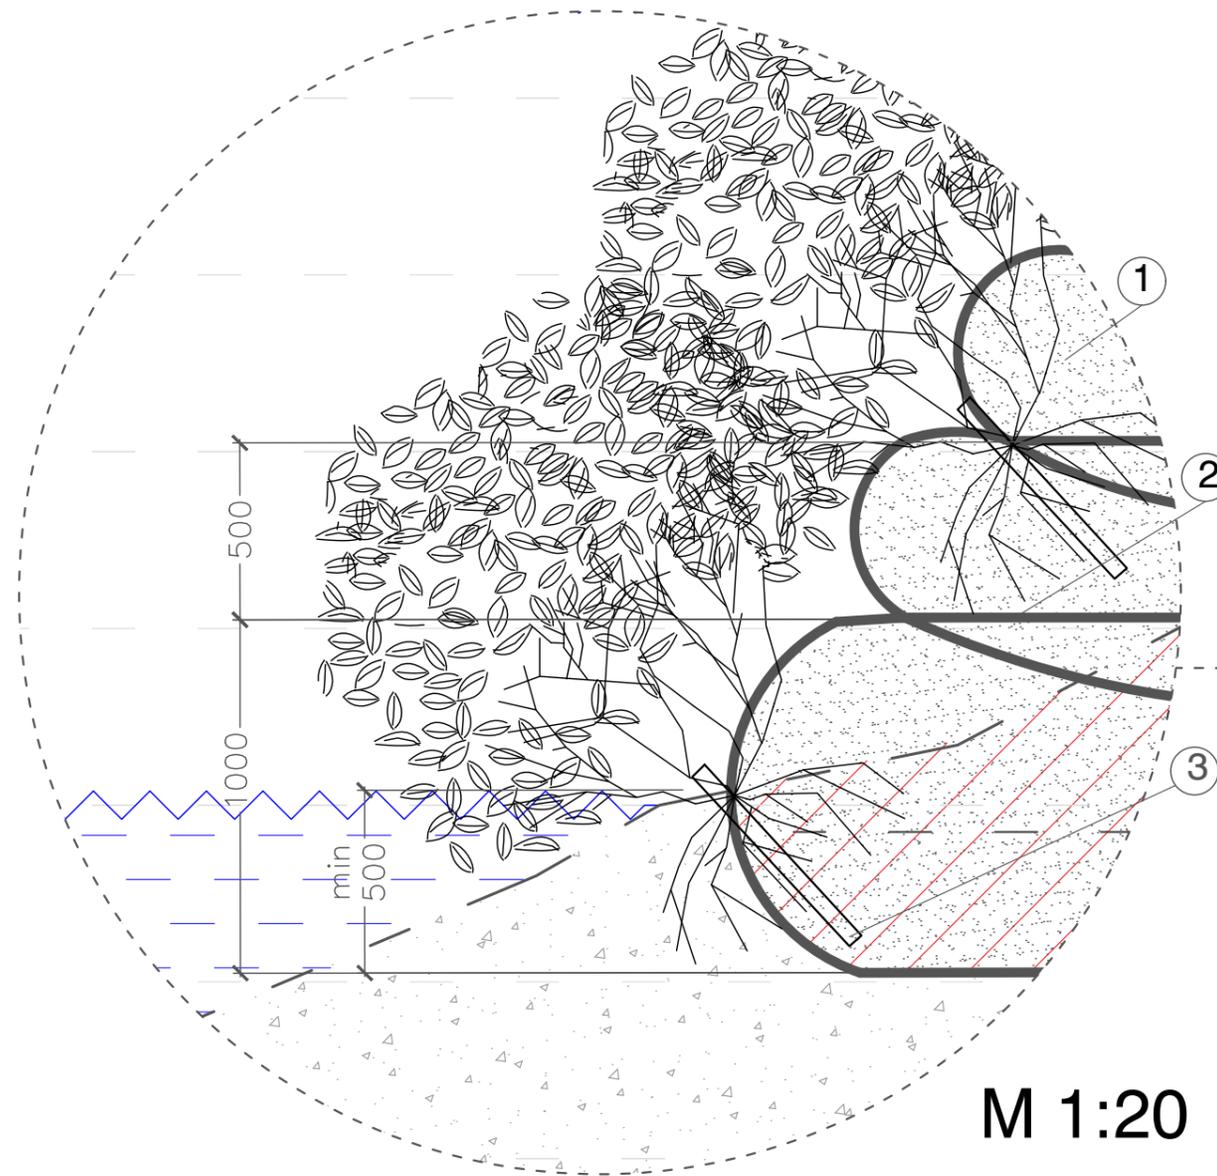
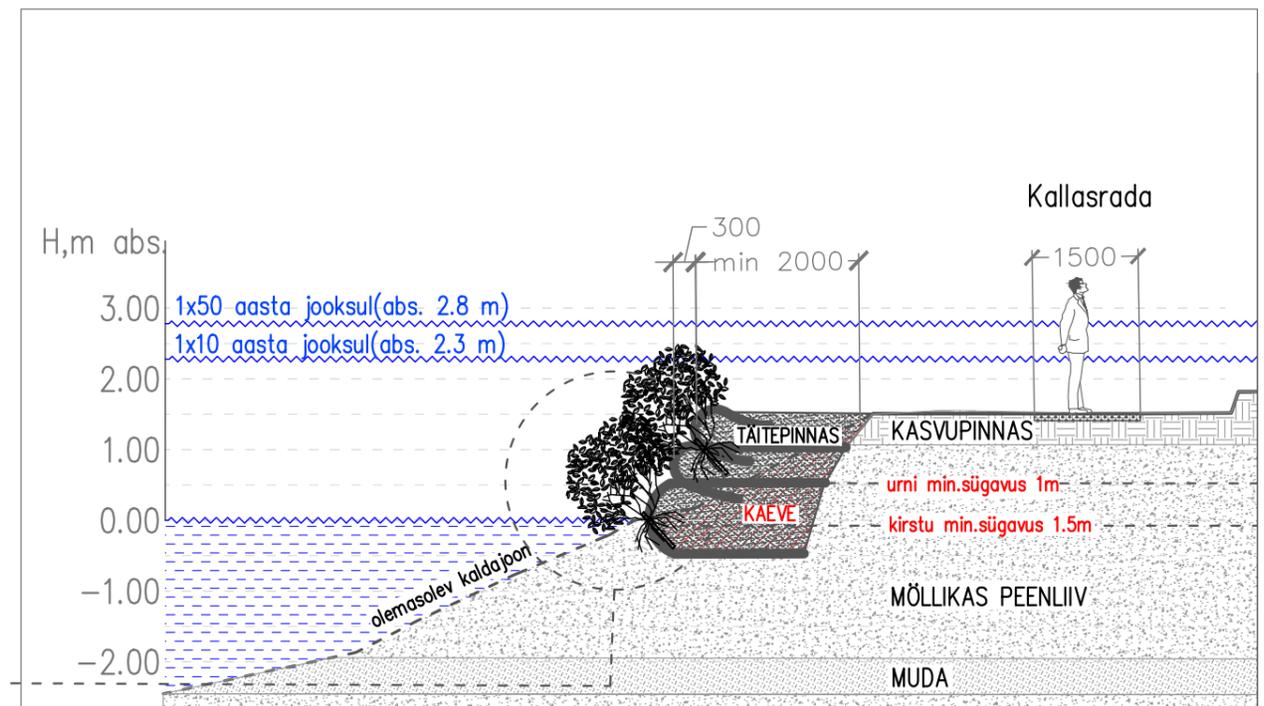
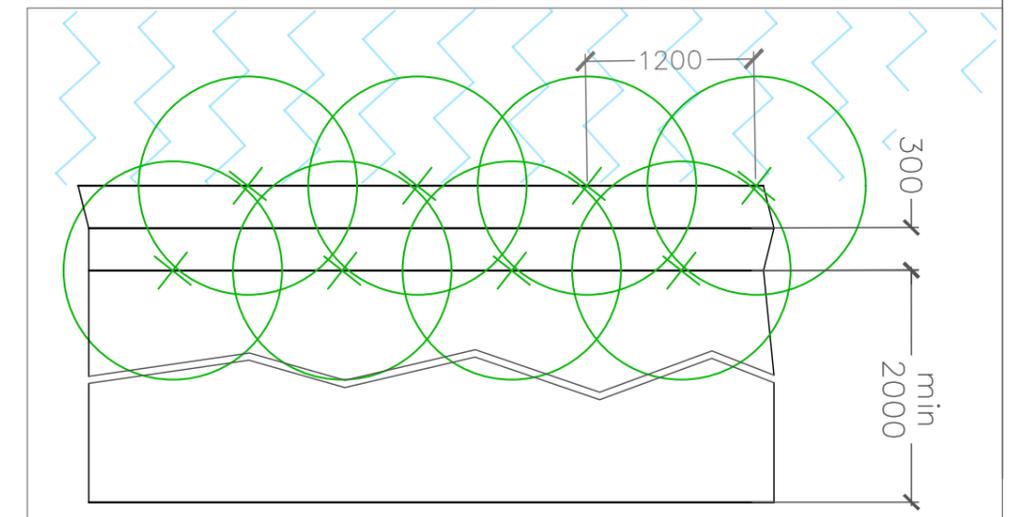
KALDAKINDLUSTIS PINNASKIHTIDEGA

- 1 Täitepinnas
- 2 Geotekstiil
- 3 Projekteeritava põõsa pistoks - punapaju 'Nana' (*Salix purpurea* 'Nana')

Märkus: Pistokste paigaldamise ajal juured ja lehed veel puuduvad.

LÕIGE A-A' M 1:100

Pealtvaade fragment M 1:50

TalTech Inseneriteaduskond		Magistritöö	Plaan: 10
Koostaja: Anastasia Böstrova	24.05.2019	Pinnaskihtidest kaldatugiseina arhitektuurne lõige A-A'	Möötkava:
Juhendaja: Ülle Grišakov	24.05.2019		
Maastikuarhitektuuri õppekava		Vooluveekogude kaldakinnitamisemeetmed

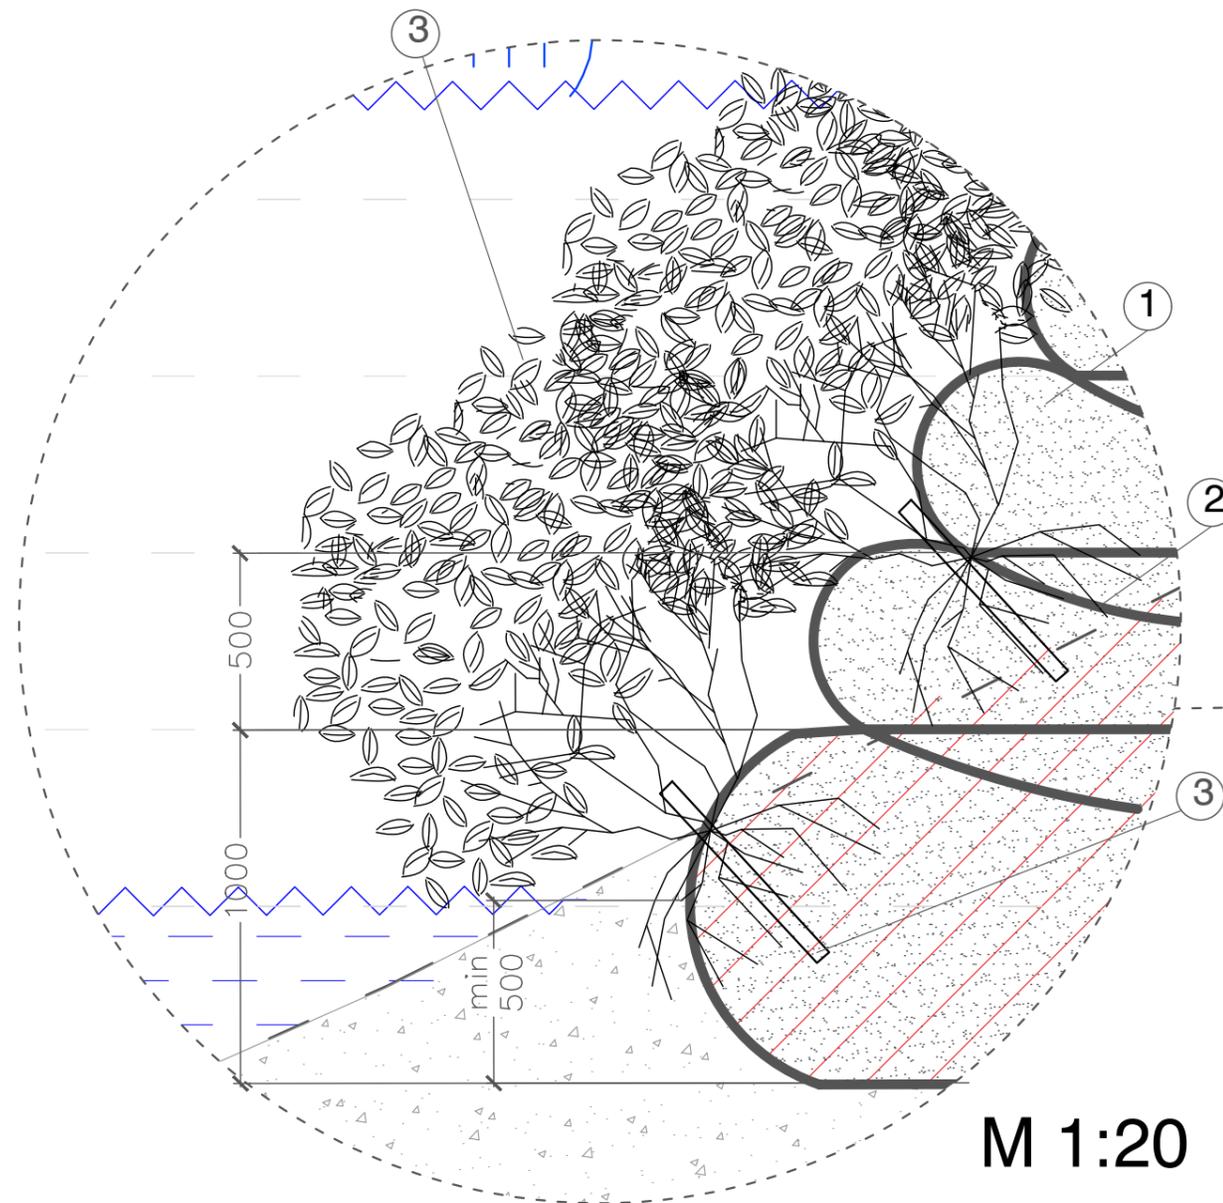
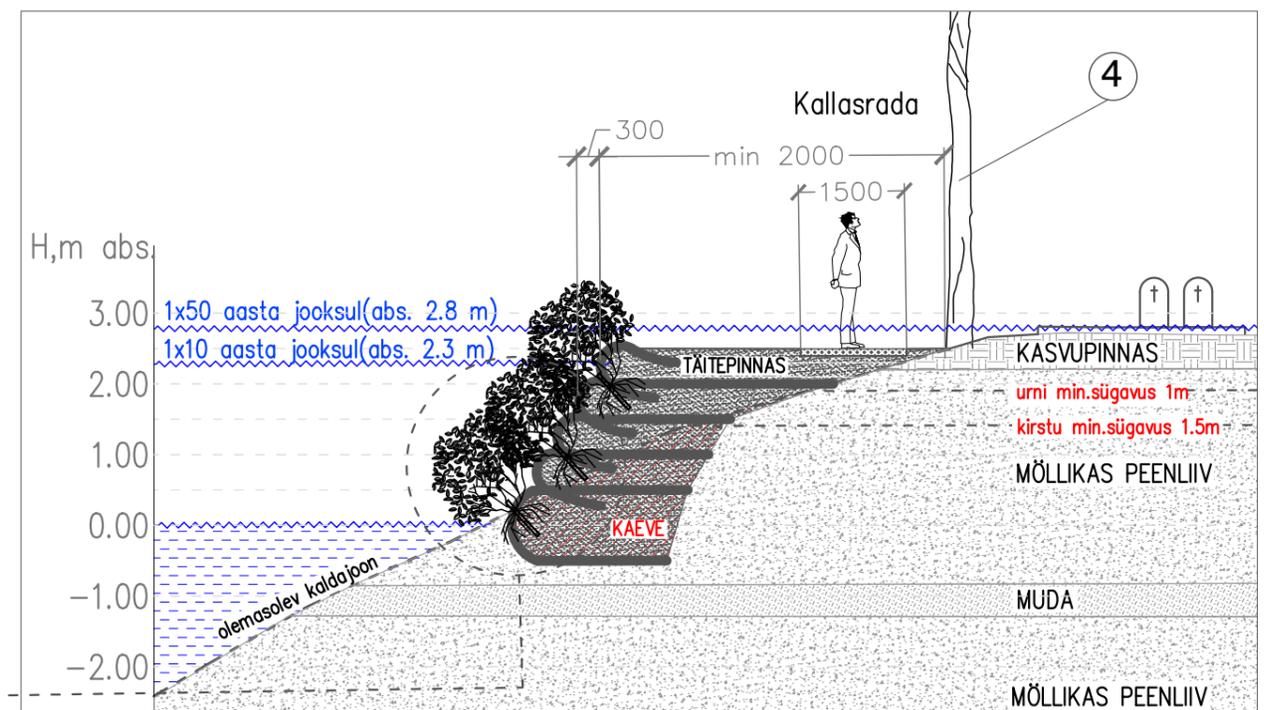
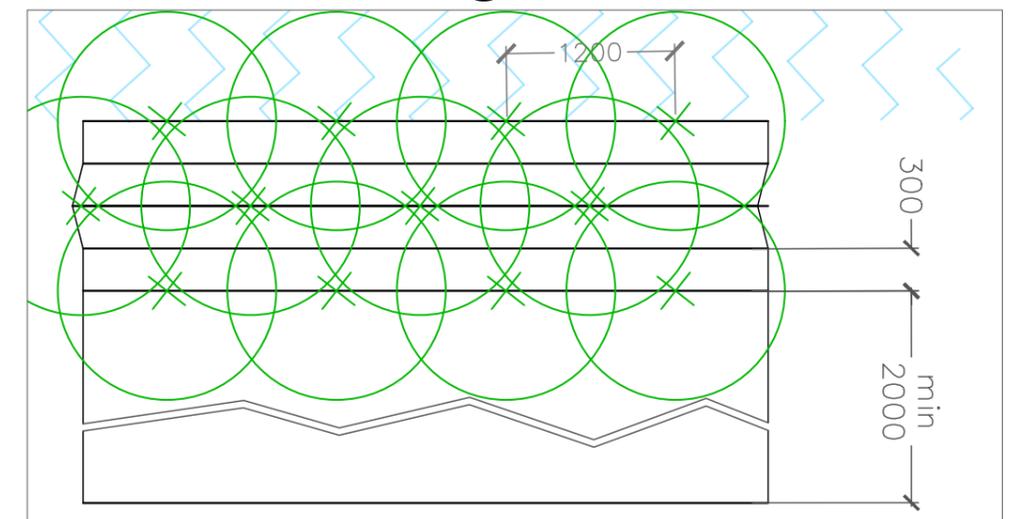
KALDAKINDLUSTIS PINNASKIHTIDEGA

LÕIGE B-B' M 1:100

Pealtvaade fragment M 1:50

- 1 Täitepinnas
- 2 Geotekstiil
- 3 Projekteeritava põõsa pistoks - punapaju 'Nana' (*Salix purpurea* 'Nana')
- 4 Säilitatav puu

Märkus: Pistokste paigaldamise ajal juured ja lehed veel puuduvad.

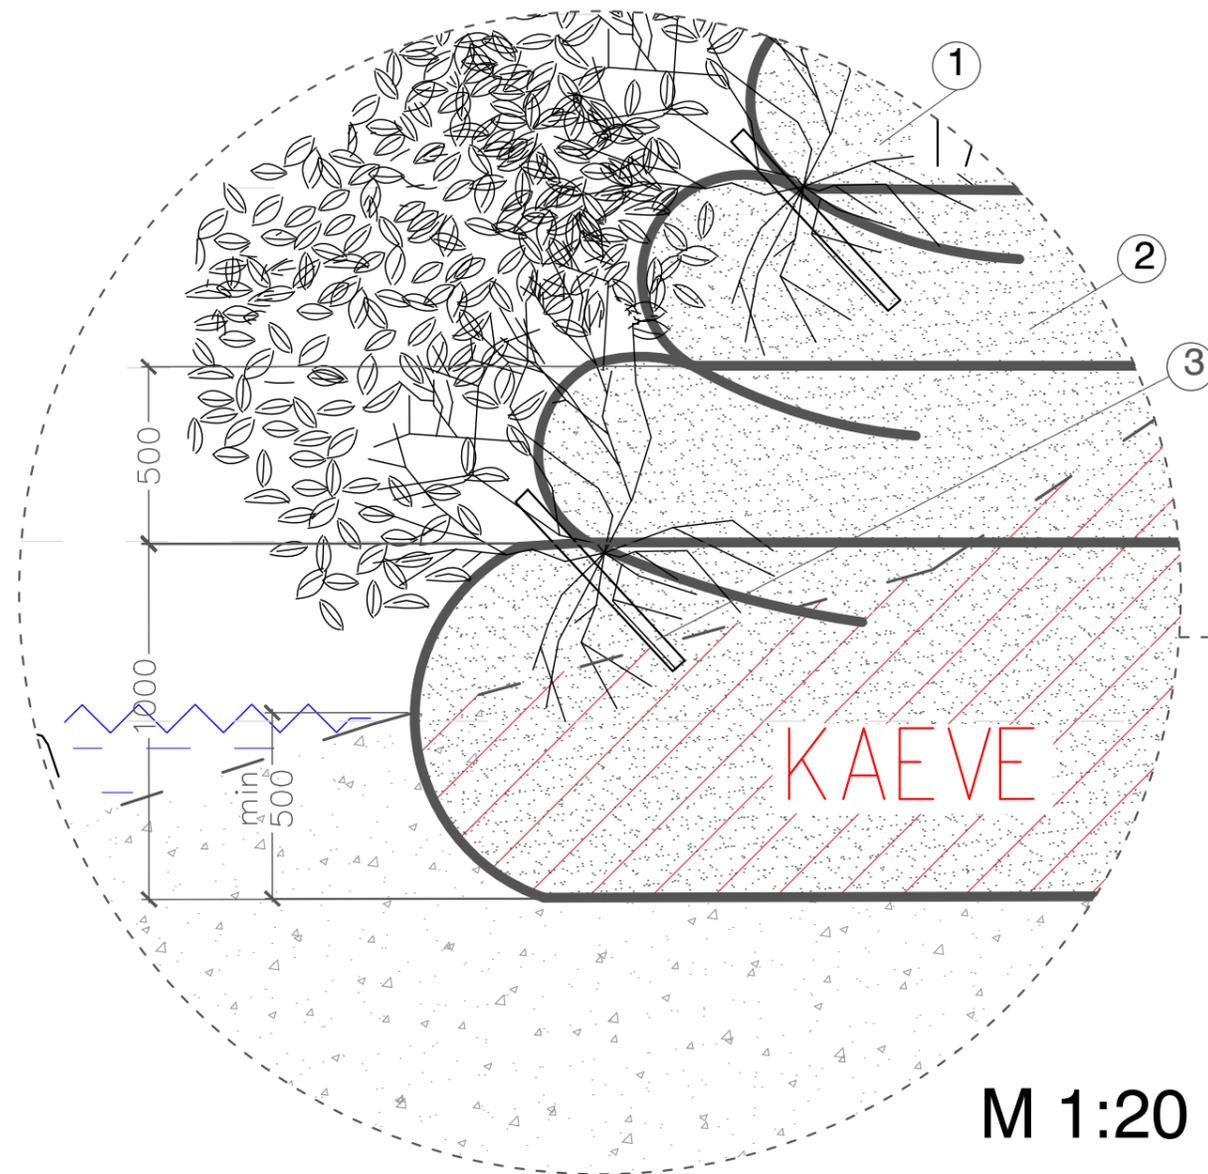
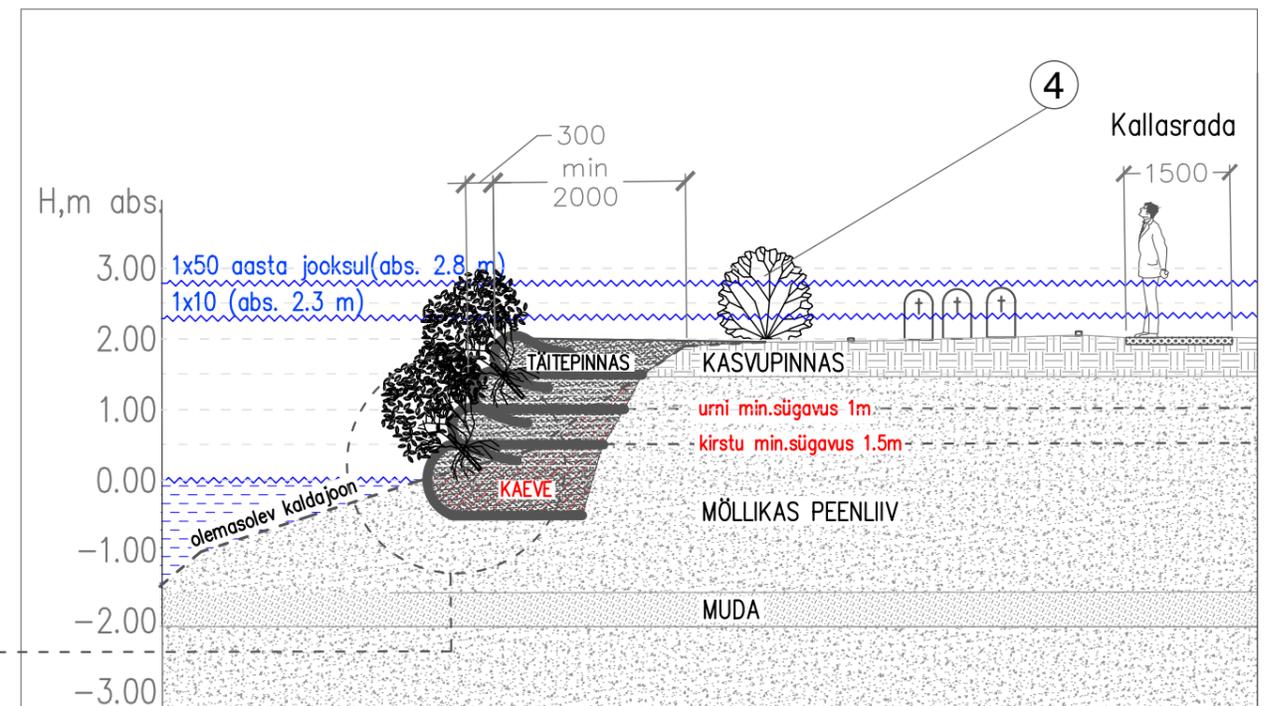
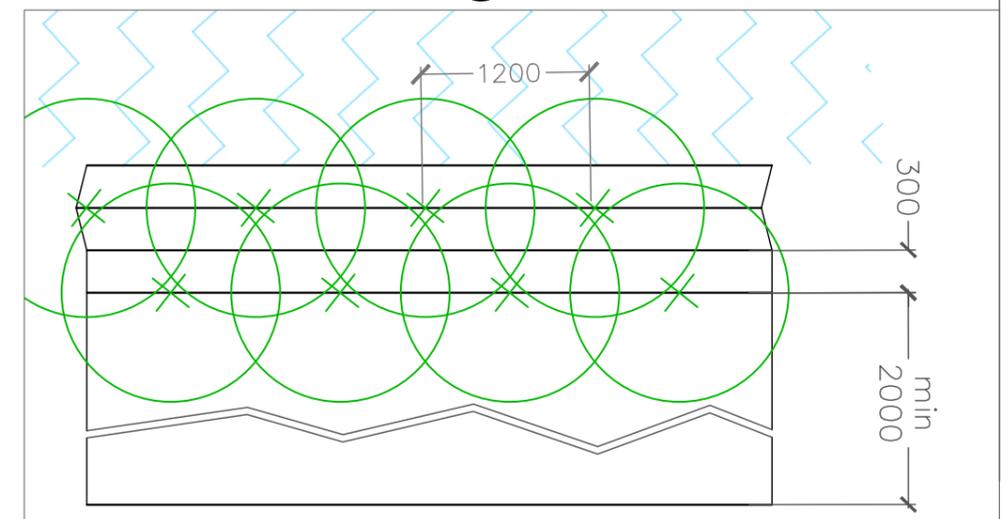
KALDAKINDLUSTIS PINNASKIHTIDEGA

Märkus: Pistokste paigaldamise ajal juured ja lehed veel puuduvad.

LÕIGE C-C' M 1:100

Pealtvaade fragment M 1:50

TalTech Inseneriteaduskond		Magistritöö	Plaan: 12
Koostaja: Anastasia Böstrova	24.05.2019	Pinnaskihtidest kaldatugiseina arhitektuurne lõige C-C'	Möötkava:
Juhendaja: Ülle Grišakov	24.05.2019		
Maastikuarhitektuuri õppekava		Vooluveekogude kaldakinnitamisemeetmed

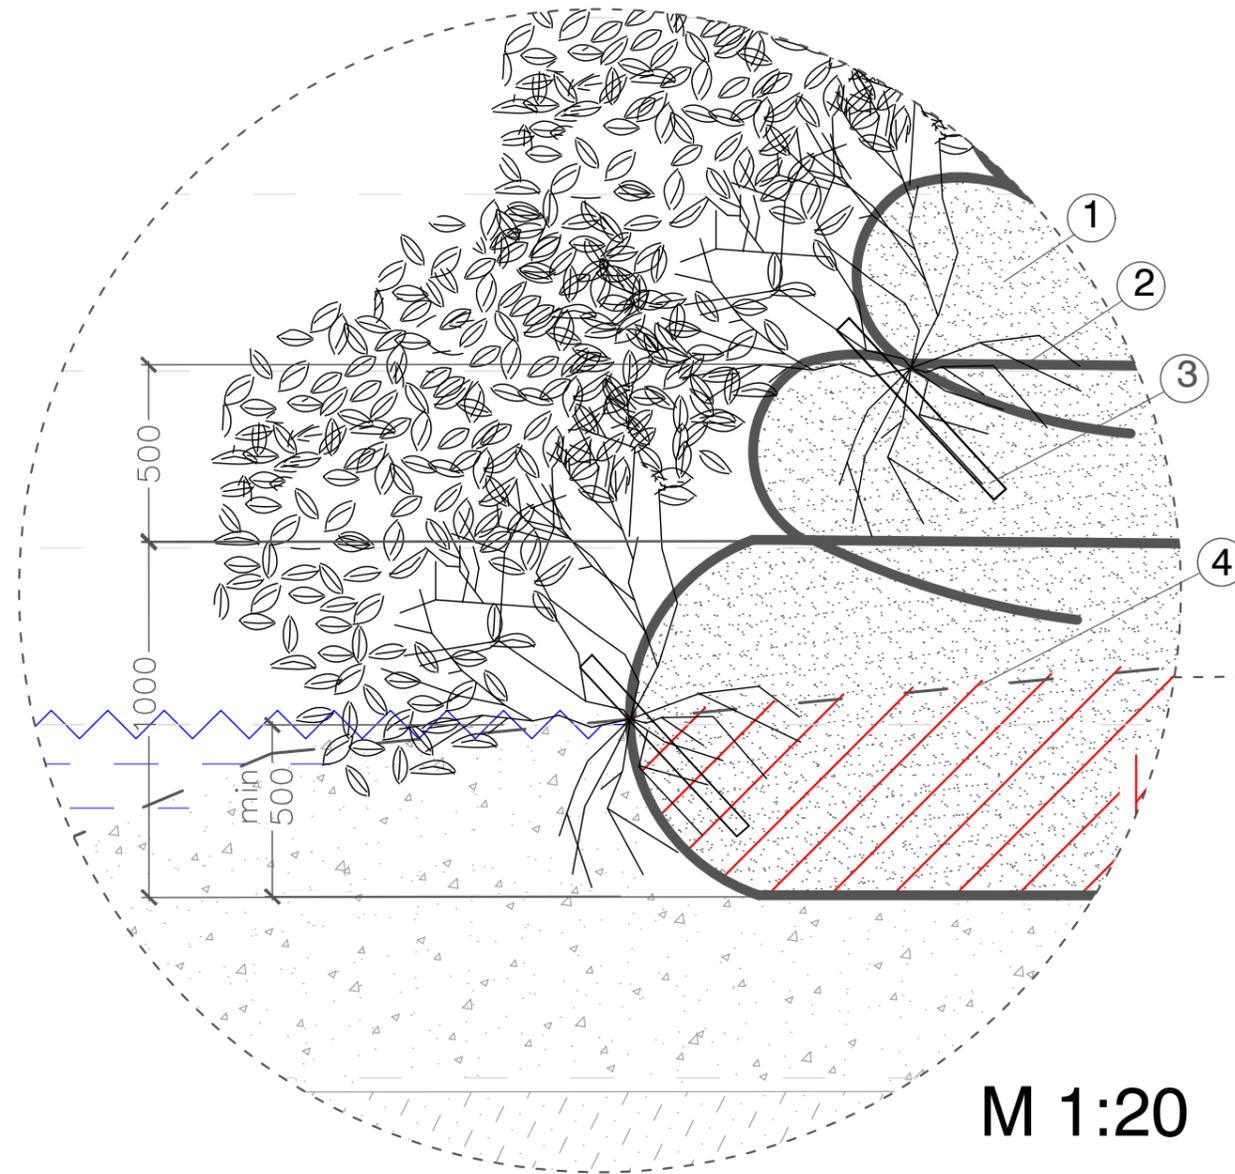
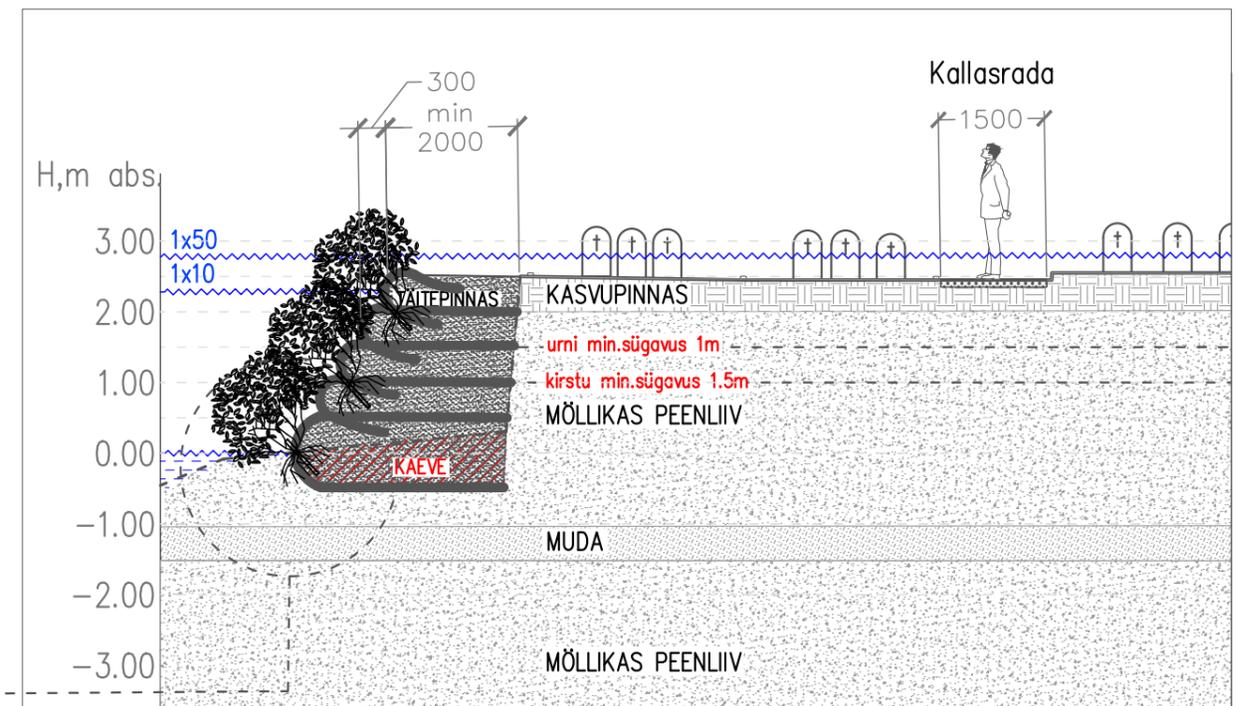
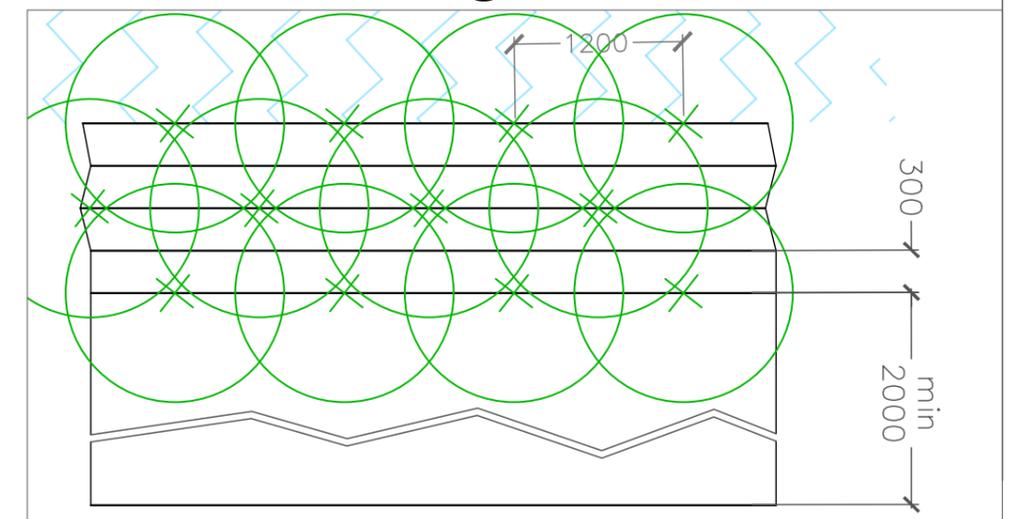
KALDAKINDLUSTIS PINNASKIHTIDEGA

LÕIGE D-D' M 1:100

Pealtvaade fragment M 1:50

- 1 Täitepinnas
- 2 Geotekstiil
- 3 Projekteeritava põõsa pistoks - punapaju 'Nana' (*Salix purpurea* 'Nana')
- 4 Olemasolev kaldajoon

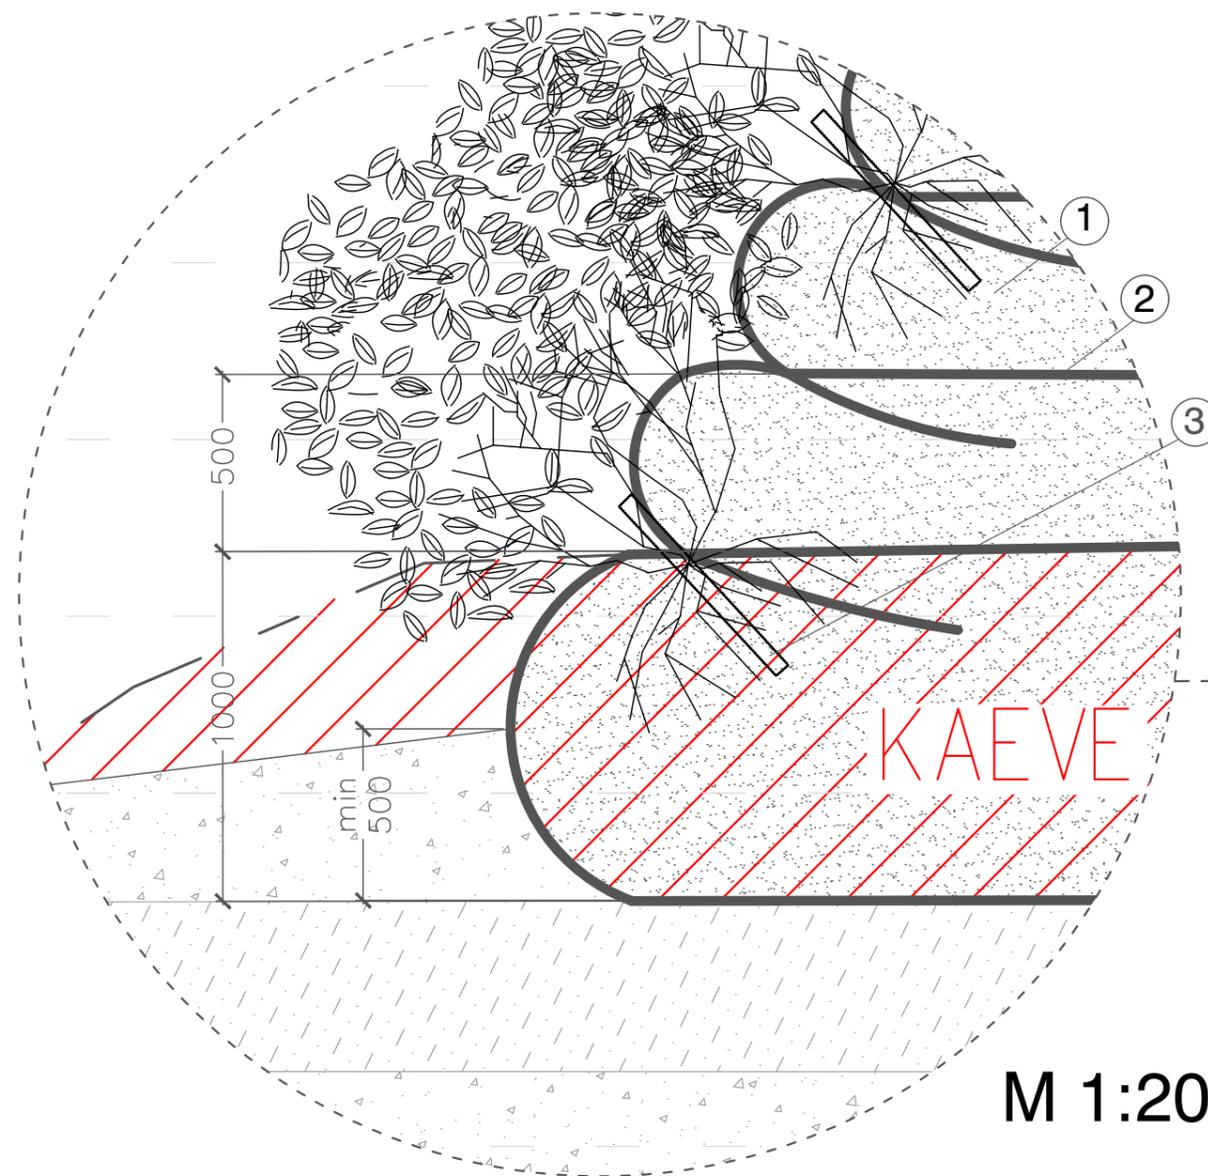
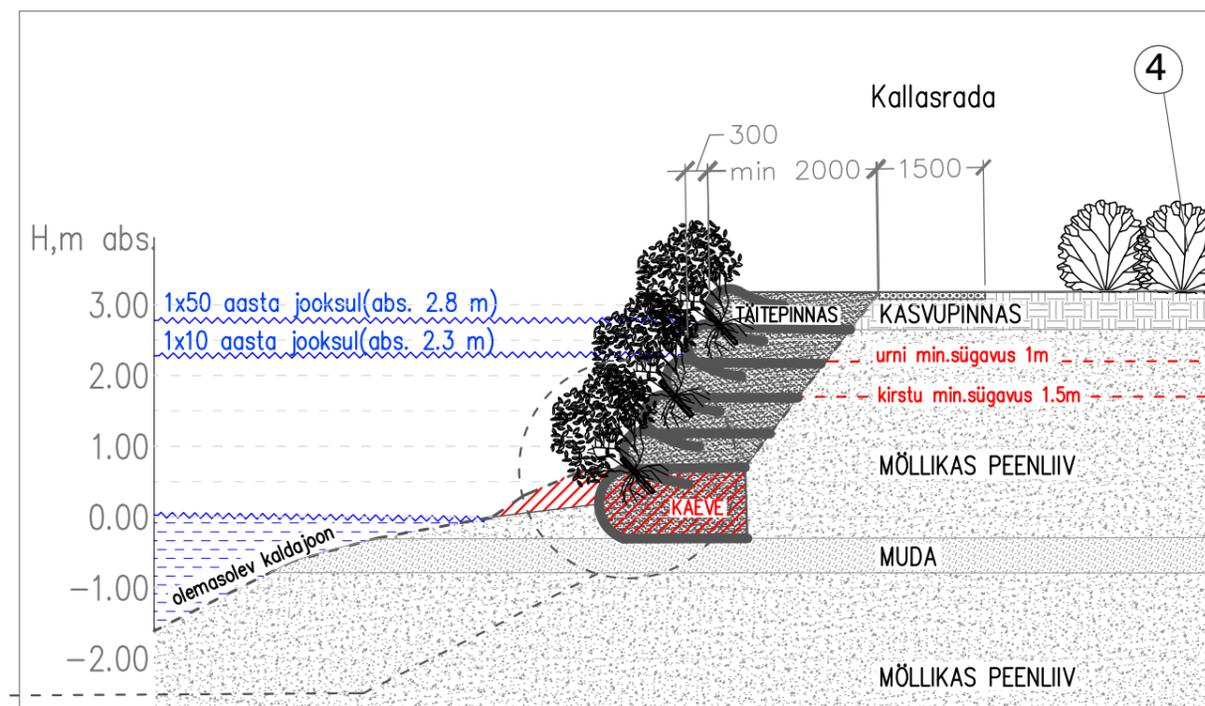
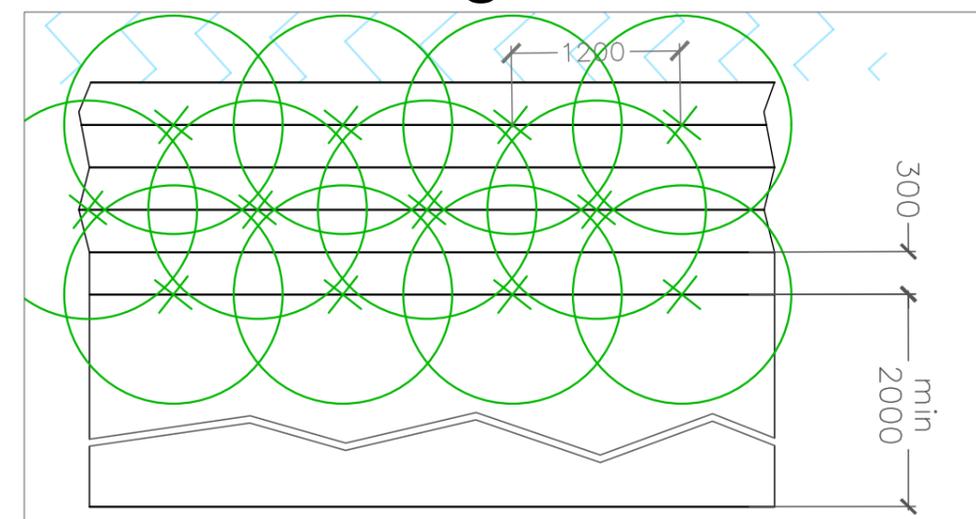
KALDAKINDLUSTIS PINNASKIHTIDEGA

LÕIGE E-E' M 1:100

Pealtvaade fragment M 1:50

- 1 Täitepinnas
- 2 Geotekstiil
- 3 Projekteeritava põõsa pistoks - punapaju 'Nana' (*Salix purpurea* 'Nana')
- 4 Säilitatav põõsas
