VOOLUVEEKOGUDE KALDAKINNITAMISMEETMED

MEASURES OF STABILISATION OF WATERCOURSE SHORE

MAGISTRITÖÖ

Tallinn 2019

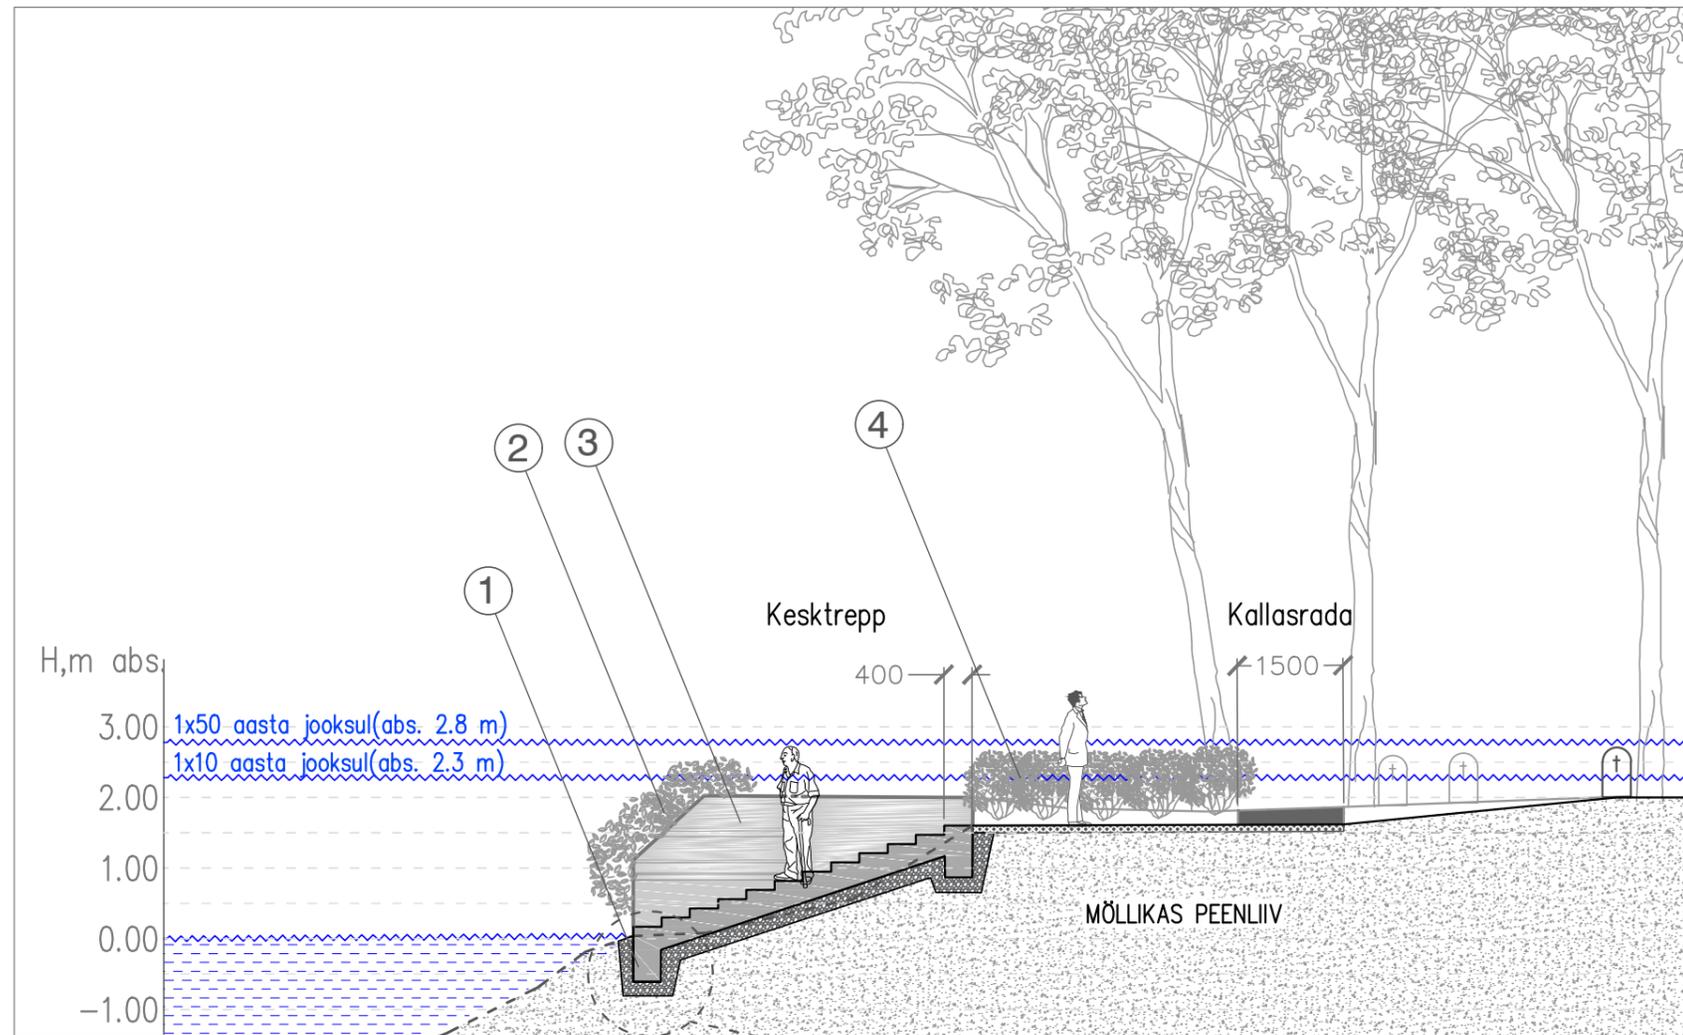
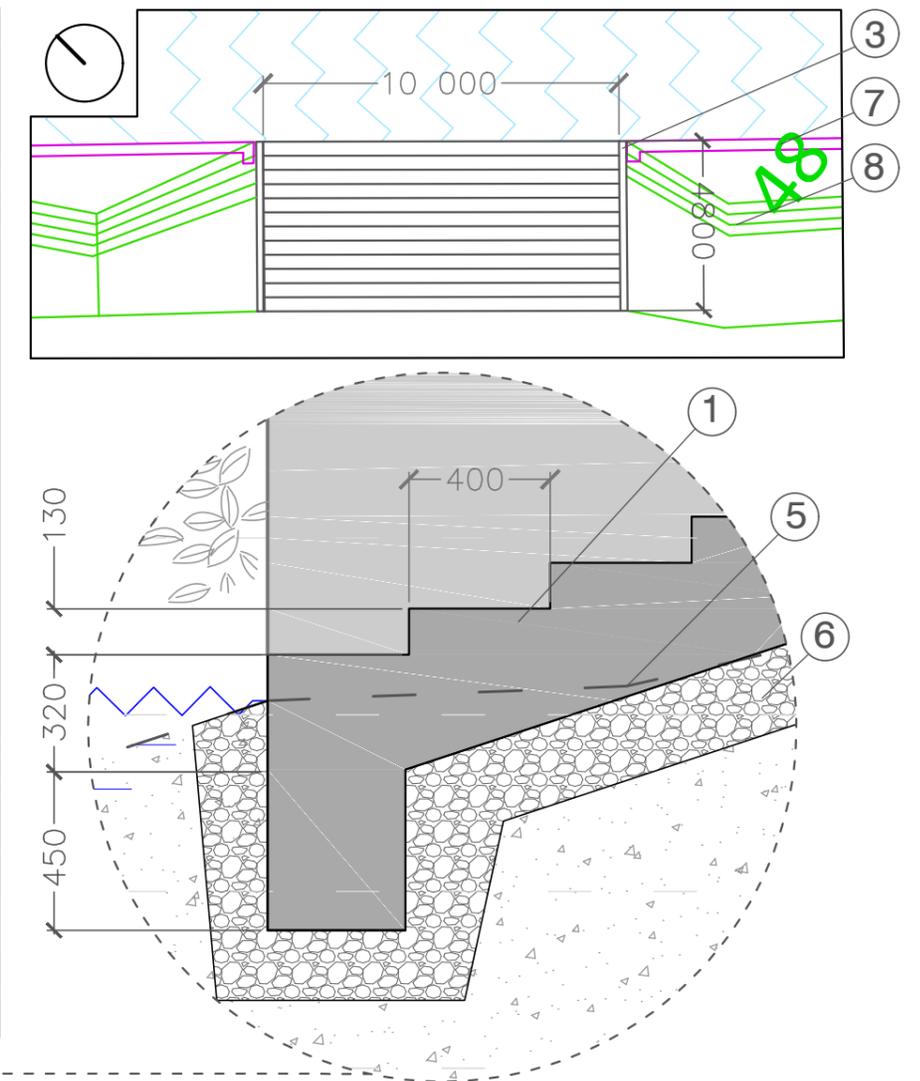
KESKTREPP PINNASKIHTIDEGA KALDAKINDLUSTISE VARIANDI NÄITEL

LÕIGE 1-1' M 1:100

Pealtvaade M 1:200

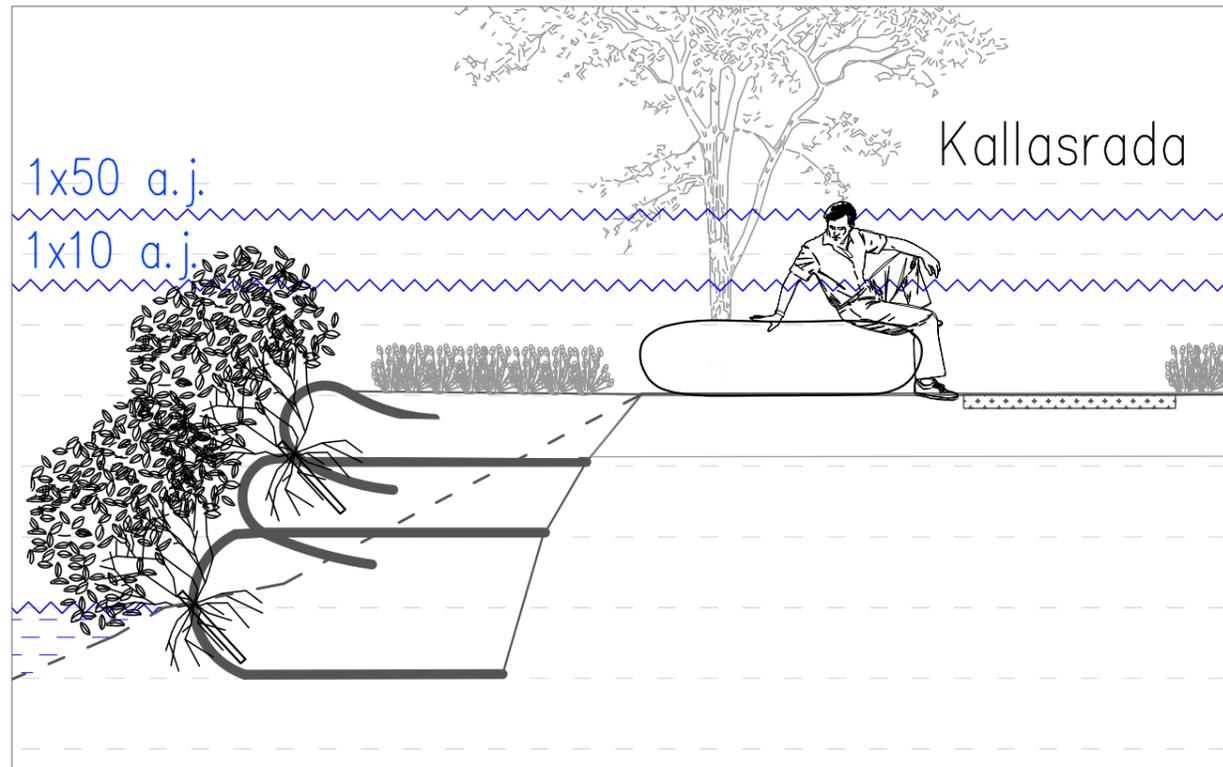
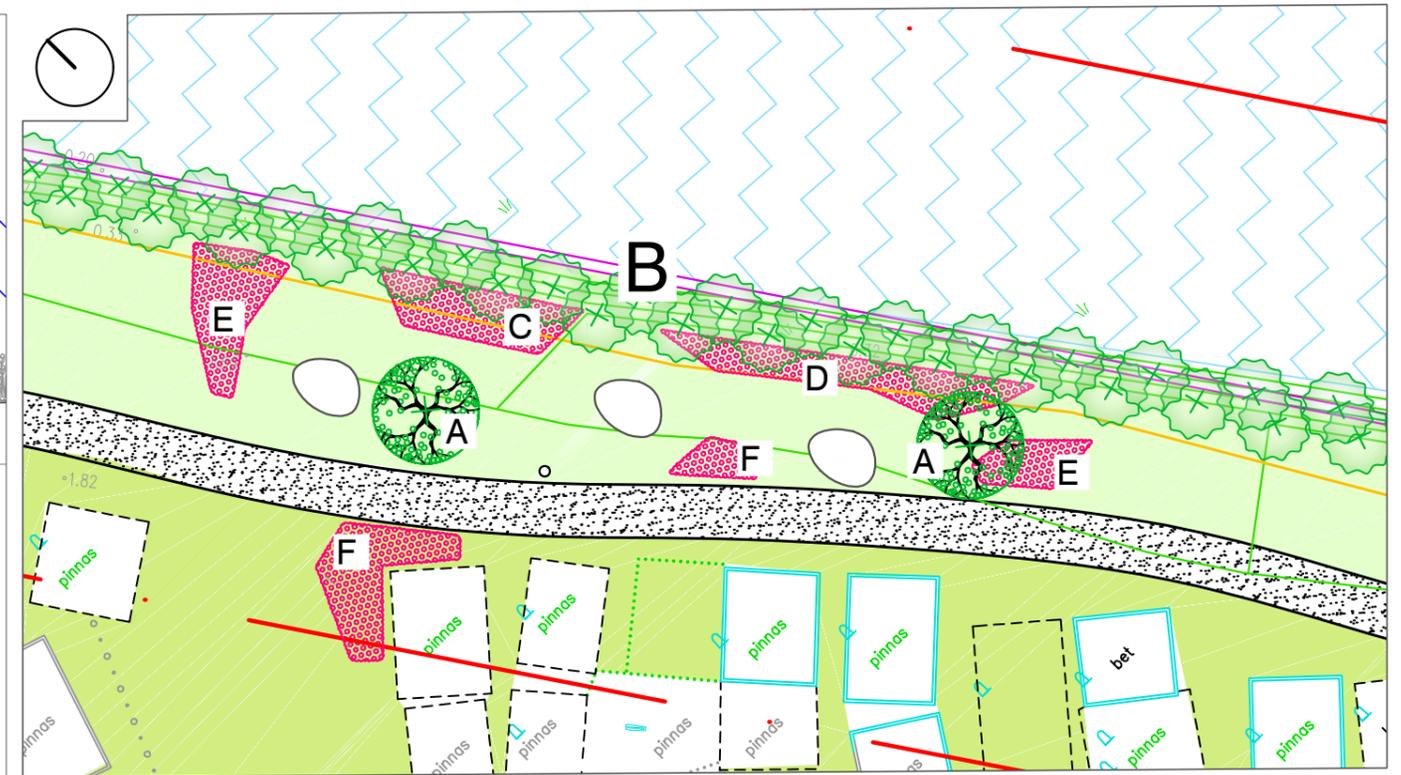
LAPSEIGA MÕTISKLEMISKOHA ARHITEKTUURNE LÕIGE

Lõige M 1:50

Pealtvaade M 1:200

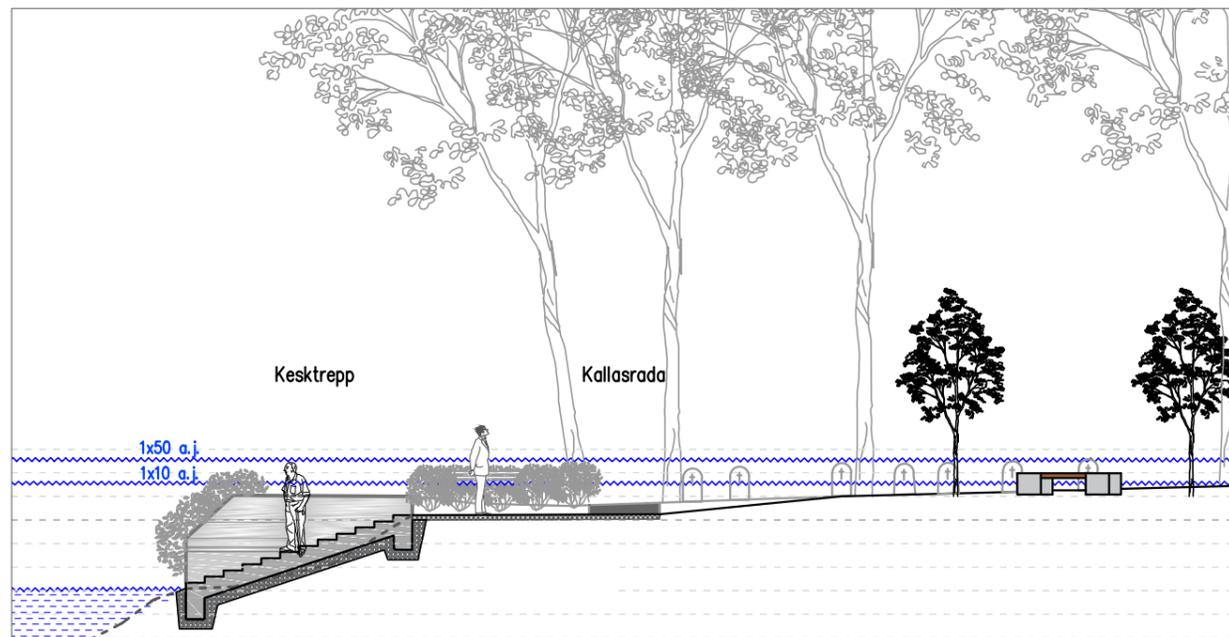
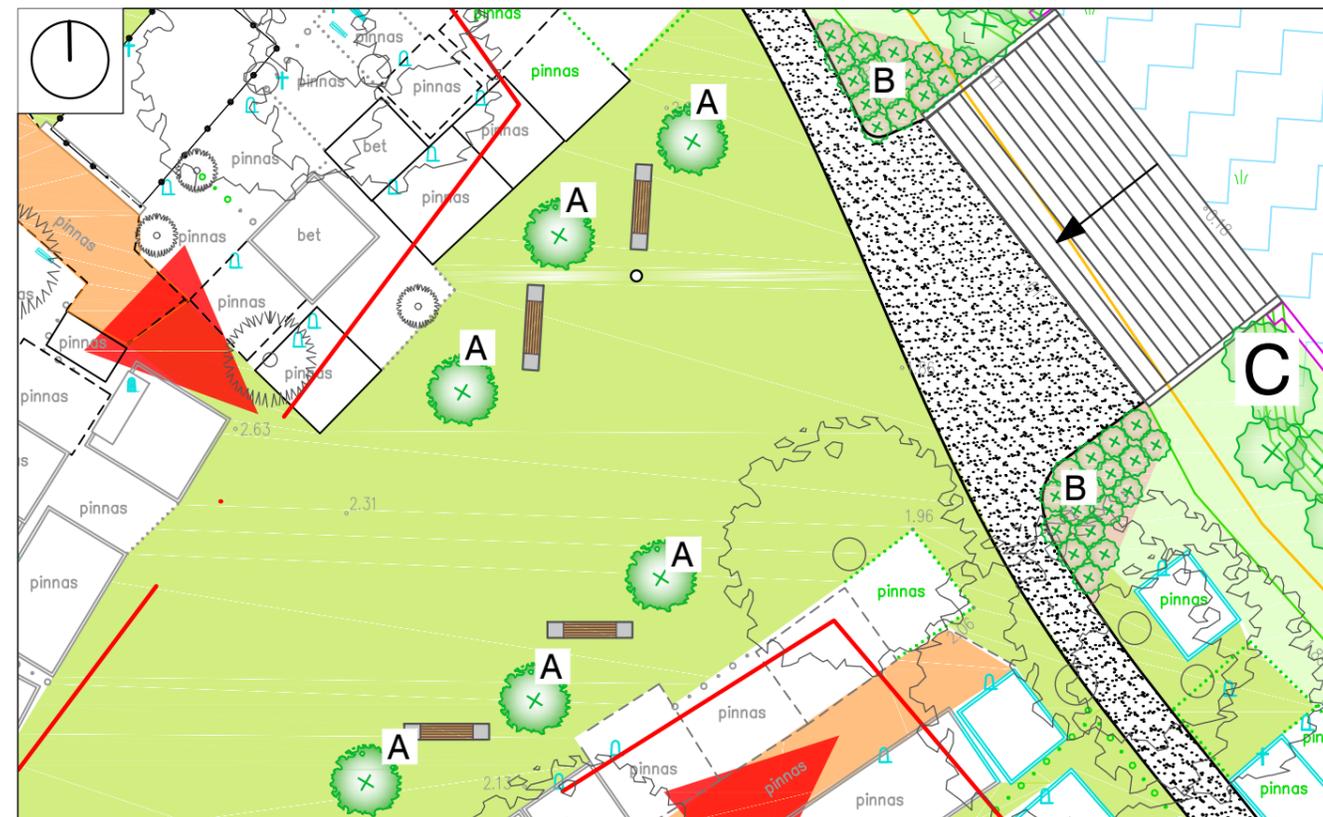
KULDIGA MÕTISKLEMISKOHA ARHITEKTUURNE LÕIGE

Lõige M 1:150

Pealtvaade M 1:200

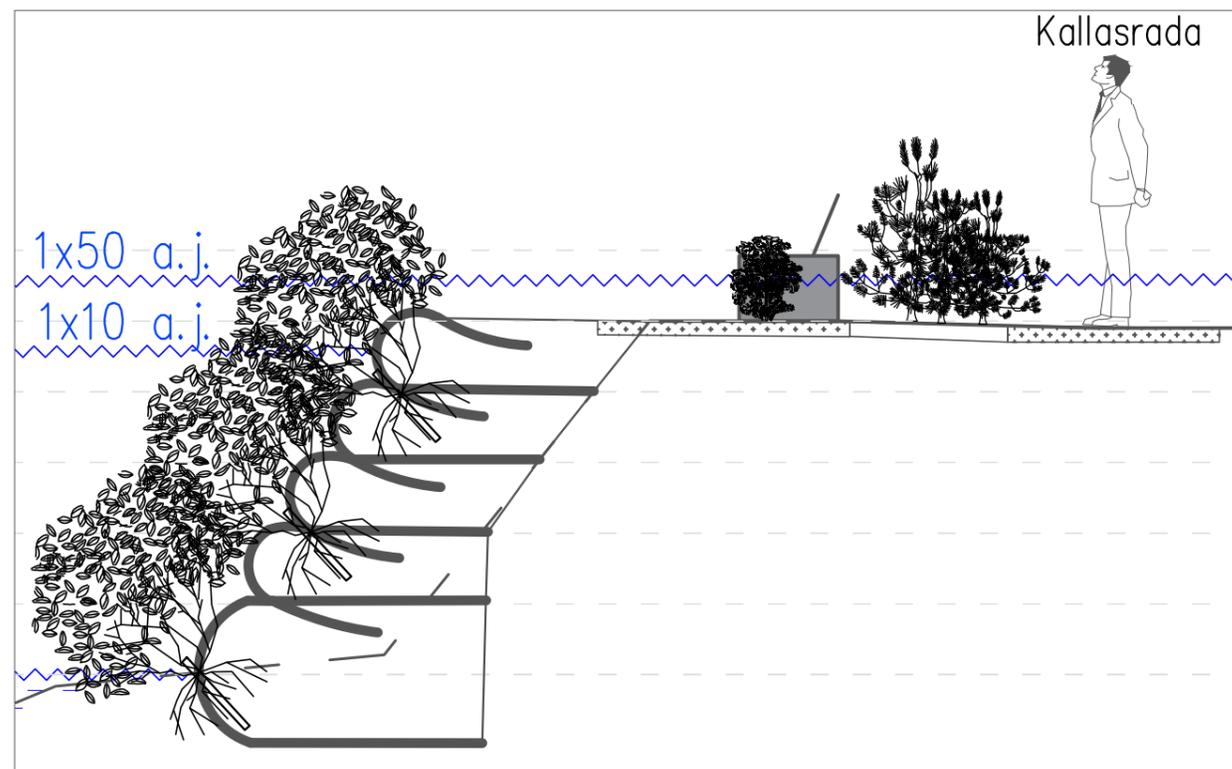
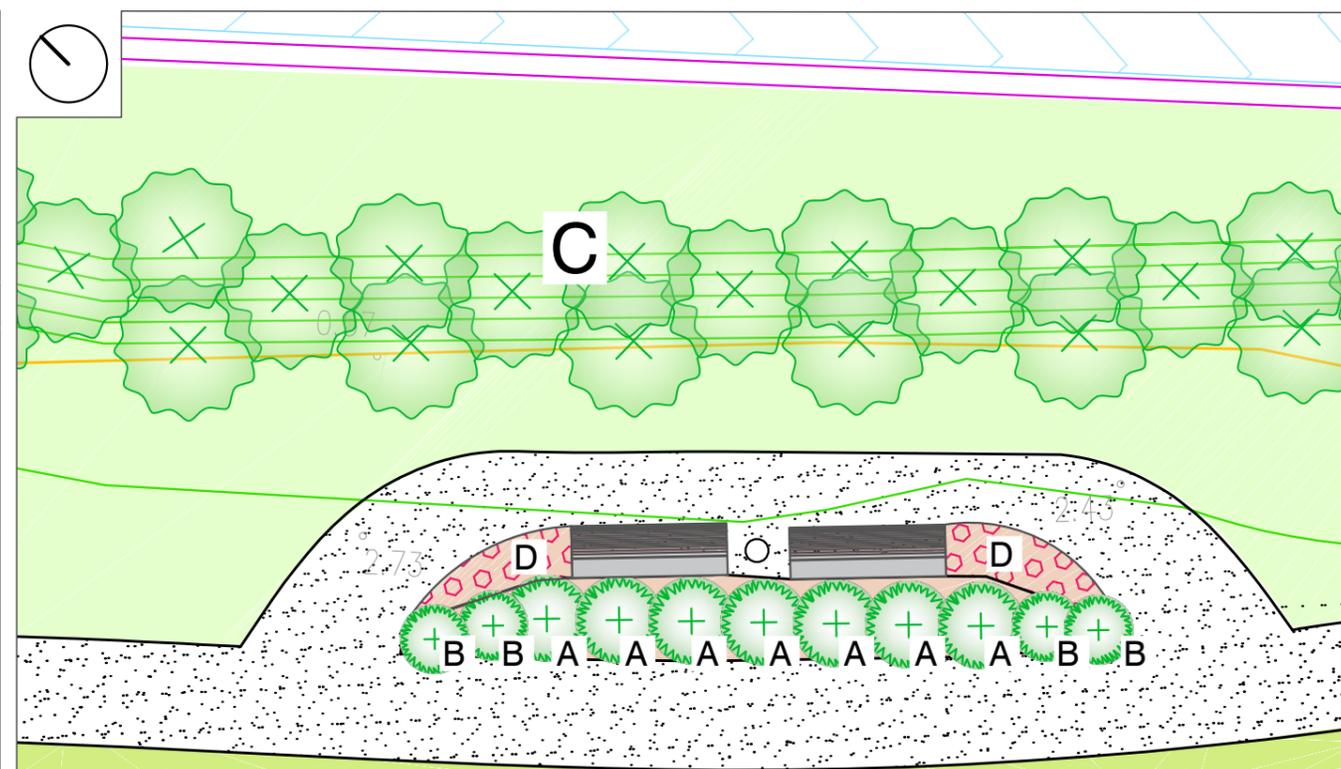
VANURIIGA MÕTISKLEMISKOHA ARHITEKTUURNE LÕIGE

Lõige M 1:50

Pealtvaade M 1:100
