**SILS SEINAS NIISKUSKAHJUSTUSTE TEKKIMINE
EPSI JA VILLA PIIRPINNAL JA SELLE
KATSETAMINE KLIIMAKAMBRIS**

**THE OCCURRENCE OF MOISTURE DAMAGE IN ETICS
FACADE BETWEEN EPS AND MINERAL WOOL SURFACES
AND ITS TESTING IN A CLIMATIC CHAMBER**

MAGISTRITÖÖ

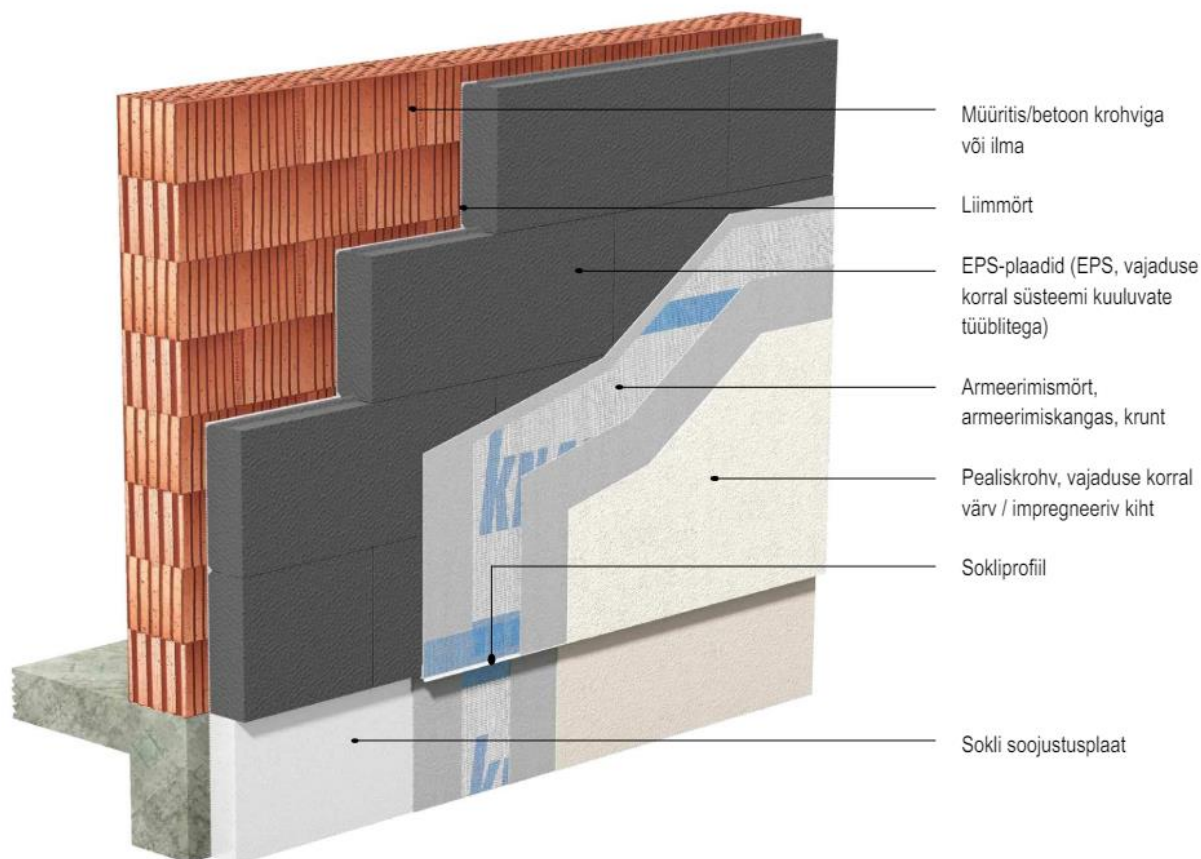
Joonis 1 SILS süsteemi ülesehituse näide, Knauf Termo Plus P SILS süsteem(4)

Liimile ja soojustusele järgnev kiht on armeerimiskrohv ning see paigaldatakse otse soojustuse peale. Armeerimiskrohv koosneb armeerimissegust ja klaaskiust võrgust. Võrk paigaldatakse armeeringukihi krohvi keskele või keskmise kolmandiku ülemisse ossa (3). Armeerimiskrohvi eesmärk on kaitsta krohvi alla jäävat soojustuskihti ning luua sile ja ühtlane aluspind, millele oleks võimalik paigaldada viimistluskrohv. Viimane kiht süsteemis on viimistluskrohv, mis kaitseb alumisi kihte sademete ja UV-kiirguse eest. Viimastel aastatel on viimistluskrohvi populaarseks alternatiiviks muutunud lamelltellised, mis kleebitakse õhukeste plaatidena armeerimiskrohvi peale.

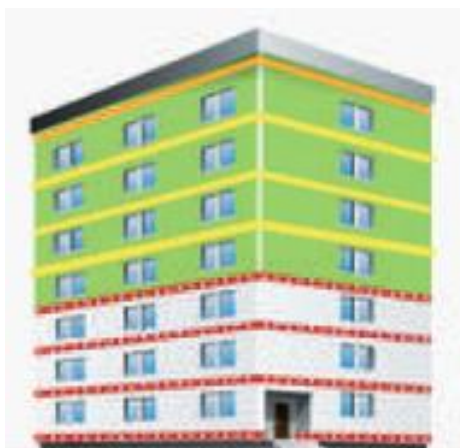
Joonis 2 Soojustuse paksus ≤ 300 mm, krohvitud kattekihtidega EPS tuletõkkevööd (3)

Päästeameti nõuete kohaselt võib kasutada põlevat soojustusmaterjali, kui tule levik on takistatud soojustusmaterjaliga ja ning maksimaalne paigalduskõrgus 22m (5). Nende nõuete kohaselt on EPS soojustusega SILS fassaadides on vaja kasutada tuletõkkevöösid või tuletõkke katikuid, mis on täpsemalt välja toodud ET-kaardis ET-2 0404-1010. Tule levikut liigitatakse kolmeks: väljast leviv tuli, soklist leviv tuli ja ruumist leviv tuli. Iga olukorra kohta kehtivad erinevad kaitsemeetmed, mis tagavad tuleohutuse hoones. Soklist leviva tule takistamiseks kuni 300mm paksuse EPSi puhul peab olema paigutatud neli tuletõkkevööd, millest esimene maksimaalselt 900mm kõrgusele maapinnast ning järgnevad vööd korrustevahelises piirkonnas, maksimaalselt 3m vahekaugusega (vt. Joonis 2). Ruumist leviva tule takistamise nõudeid peab järgima alates neljandast korrusest, sest alumised korrused on kaitstud soklist leviva tule jaoks sätestatud meetmetega. Kuni 300mm paksuse EPSi korral paigutatakse tuletõkkevöö 4.-8. korruse iga vahelae tasapinda ning selle lahendusega muid tuletõkkelahendusi kasutada vaja ei ole. Tuletõkkevöö alumine serv võib olla avast maksimaalselt 500mm kaugusel. (3)

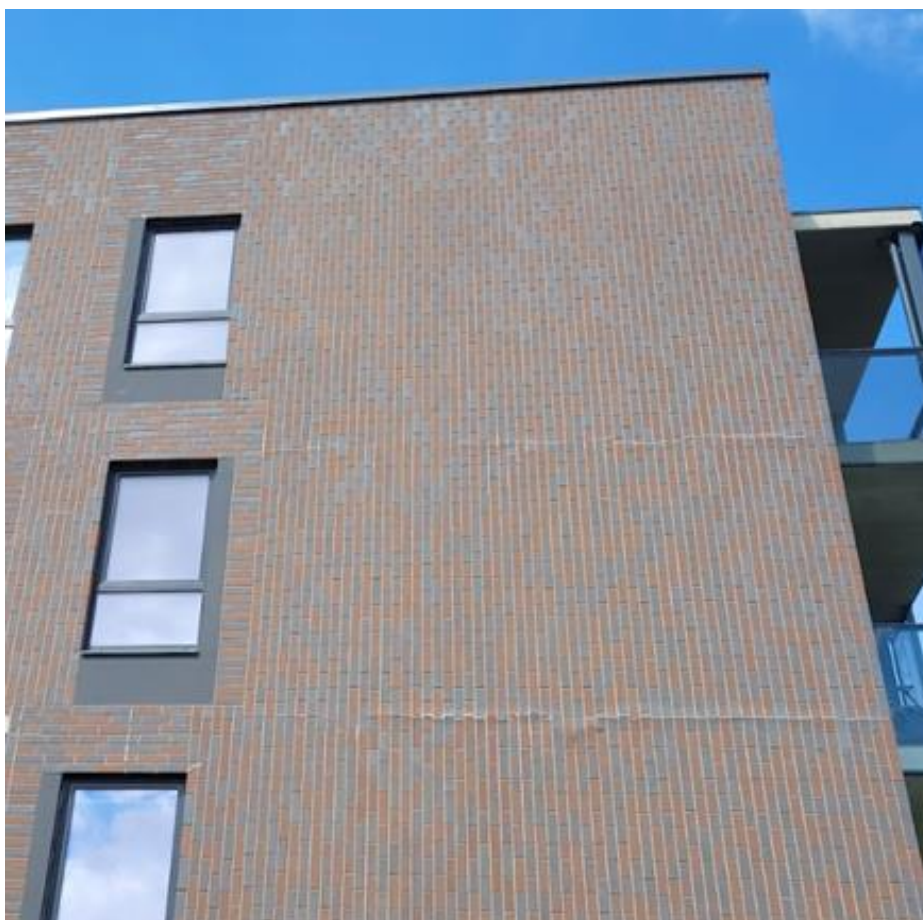
Joonis 3 Horisontaalpraod fassaadil villariba alumise serva piirkonnas(6)

Fassaadides, milles kasutatakse mitmeid erinevaid materjale sama eesmärgi täitmiseks, tekib tihti probleeme materjalide omaduste erinevusega. Selline olukord tekib ka EPS soojustusega SILS fassaadides, kuna iga korruse tasapinnas peab olema mineraalvillast tuletõkkevöö. Praod tekivad mineraalvilla ja EPSi piirpinnal ning need paistavad hoone fassaadil horisontaalsuunalised(vt. Joonis 3). Niiskuskahjustuse tekkimisel mängib kõige suuremat rolli kahe soojustusmaterjali veeaurutakistuse erinevus- mineraalvilla veeauru takistus on umbes 20...40 korda väiksem kui EPSil. Ebaühtlane niiskuse liikumine läbi fassaadi tekitab niiskuse kontsentratsiooni kohti, mis tekitab väiksema veeaurutakistusega materjali (minerallvill) piirpinnal veeaurutihedamata materjalidega (krohv, EPS). Niiskuse kogunemine soojustusmaterjali ei pruugi alati põhjustada materjali enda lagunemist, vaid hakkab hoopis mõjutama soojustuse peal olevaid kihte.

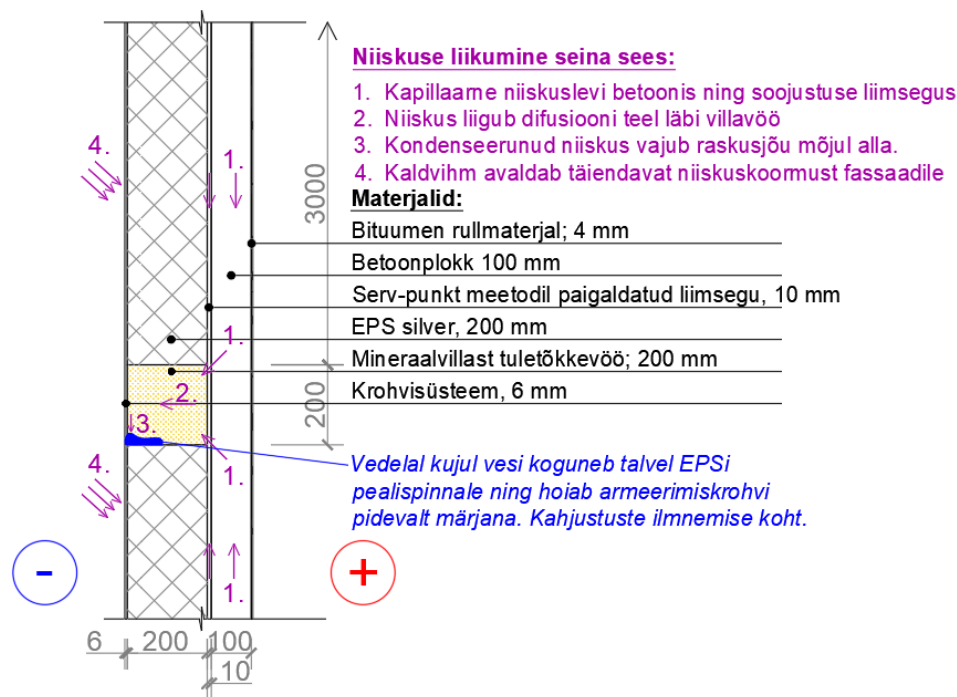
Joonis 4. Niiskuskahjustuste tekkimise mehhanism kliimakambri ehitatud katseseinas, kus kandekonstruktsiooni paksus on vähendatud ning siseruumi poole toimuv niiskuslevi on katkestatud bituumen rullmaterjaliga.

Niiskuskahjustuste tekkemehhanism on küll välja uuritud, kuid ei ole teada, millised algingimusi on kahjustuste tekkimiseks vaja (vt. Joonis 4). Seinas olev niiskus liigub läbi betooni ja soojustuse liimsegu peamiselt kapillaarse niiskuslevi teel. Kuna EPS on suurema veeaurutakistusega, siis EPSi taha tekkiv niiskus liigub villariba suunas. Niiskus difundeerub läbi mineraalvilla ja koguneb krohvikihhi taha, kus see hakkab kondenseeruma. Gravitatsiooni mõjul koguneb villaribas olev vesi villariba alumisse ossa EPS soojustuse peale. Vesi jääb krohvikihhi taga talvel ja paisub ning peale mitut külmumistsüklit tekitab mikropragusid armeerimiskihhis. Algselt mikropraod nähtavad ei ole, kuid nende kaudu saab kaldvihm pääseda fassaadi sisse ning seeläbi suureneb vee kogus fassaadis. Suurema vee kogusega tekivad suuremad jää paisumisest tingitud deformatsioonid, mis omakorda tekitavad suuremaid pragusid fassaadis. Lõpptulemusena hakkab kogu villariba ja EPS piirpinnal fassaad lagunema.(6)

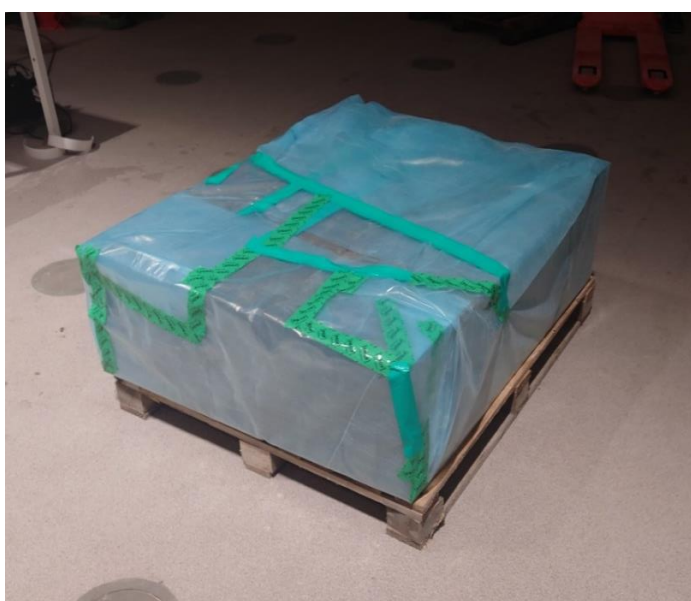
Joonis 5. Killesse pakitud välistingimustes seisnud müürikivid

Üks pool seinast oli planeeritud ehitada müürikividest, mis olid seisnud välistingimustes tehase pakendis. Selle eesmärk oli simuleerida olukorda, kus kivid seisavad ehitusplatsil enne seinä ehitust ning pannakse otse kasutusse kui neid vaja on. Temperatuuri erinevuste vältimiseks toodi kivid enne seinä ehitust katsehalli sisse, et need saaksid üles soojeneda. Niiskussisalduse säilitamiseks pakiti kõik müürikivid kile sisse ning suleti aurukindla teibiga (vt. Joonis 5). Pakendist võeti müürikivid välja täpselt enne katseseina ladumist, et vähendada välja kuivamist.

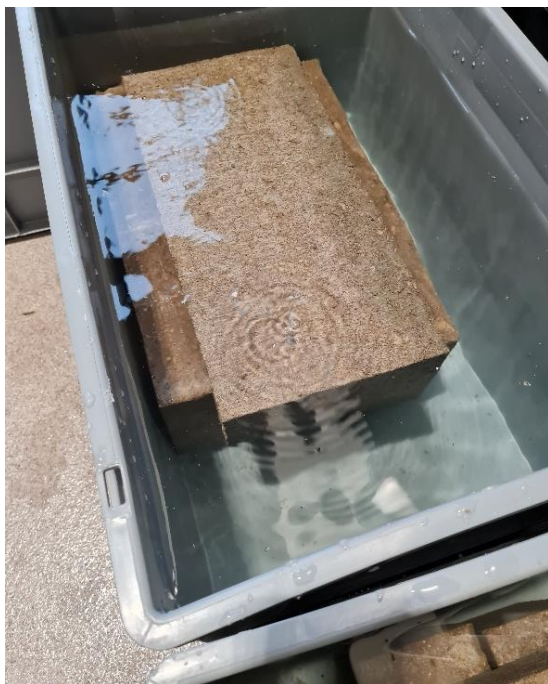
Joonis 6 Müürikivid veevannis

Teise seina osa jaoks oli planeeritud kasutada müürikive, mis olid varasemalt seisnud vees. Sellisel juhul oleks tegu olnud ekstreemse olukorraga, milles kasutatud müürikivid on kõige suurema võimaliku niiskussisaldusega (arvestamata hüdraulilist rõhku, kui kivid immutataks sügaval vee all) (vt. Joonis 6). Ekstreemse olukorra katsetamisega oli soov näha veel suuremaid kahjustuste tekkeid võrreldes päris hoonetel tekkinud kahjustusega. Müürikivid seisisid vee sees nädal aega, et kõik kivid täielikult veest läbi imbuks.

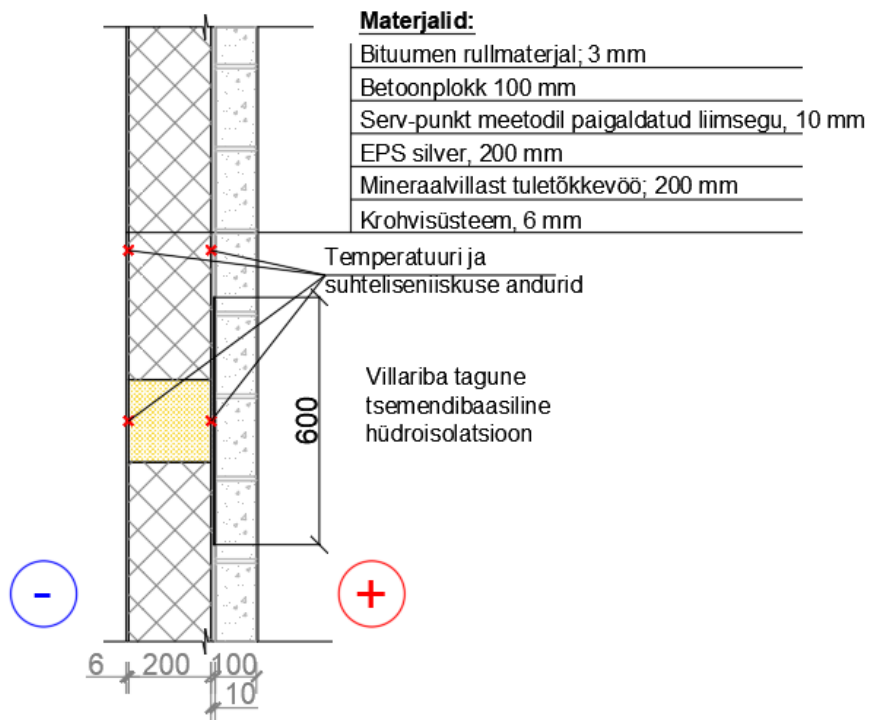
Joonis 7 Katseseina ristlõige

Katsesein ehitati kliimakambrisse 2023. aasta sügisel. Katsesein on laotud 100mm paksustest betoonplokkidest ning on laotud täisvuukidega. Seina kliimakambrisine pool on kaetud SILS süsteemiga ja sisetingimuste pool SBS rullmaterjaliga (vt. Joonis 7). Katsesein on jagatud neljaks sektsioonist, mis on omavahel eraldatud SBS rullmaterjaliga ja deformatsiooniprofiilidega (vt. Joonis 8). Otsus kasutada 100mm paksust betoonplokki tugines algsetel simulatsioonidel, mis näitasid, et 200mm betoonplokkist välisseina puhul kuivab niiskus välja peaaegu võrdselt sise- ja väliskeskonna poole. Samuti aitab õhema ploki kasutamine varieeruvust vähendada – niiskus saab välja kuivada vaid välistingimustesse, kuna sisetingimustes olev külg on kaetud SBS rullmaterjaliga, et takistada niiskuse välja kuivamist.

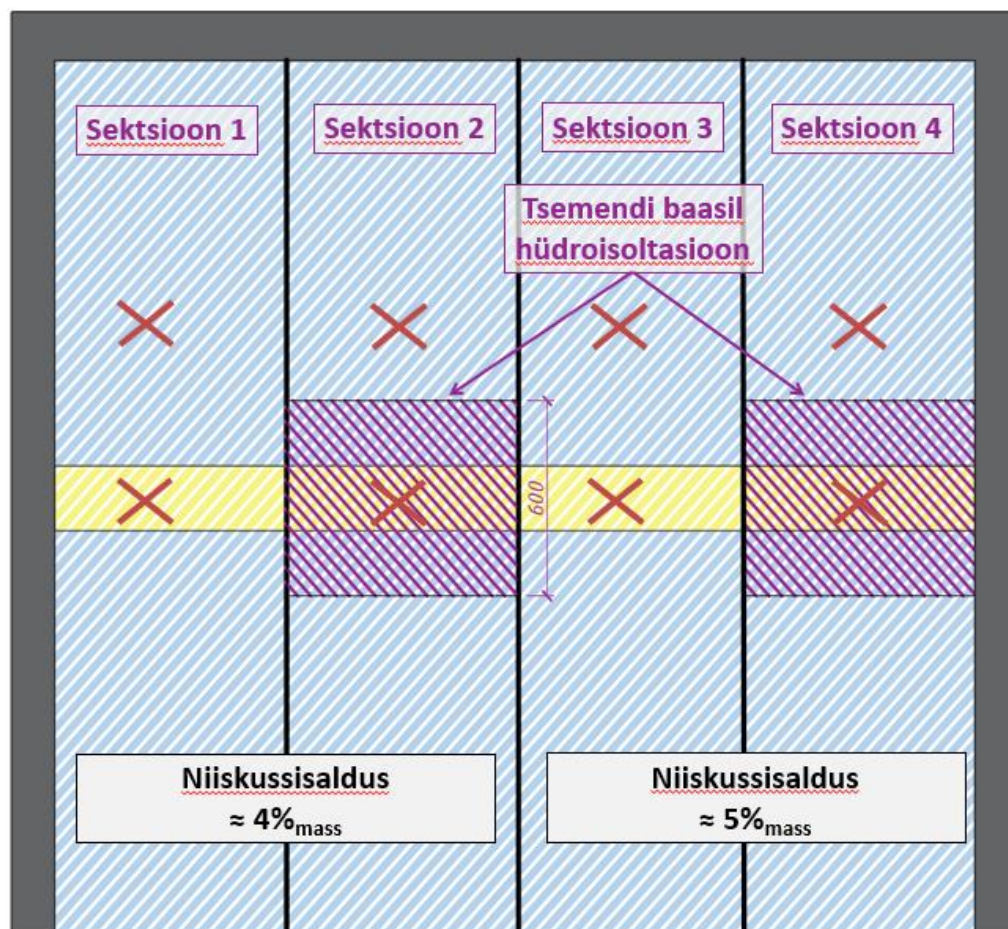
Joonis 8 Katseseina plaan

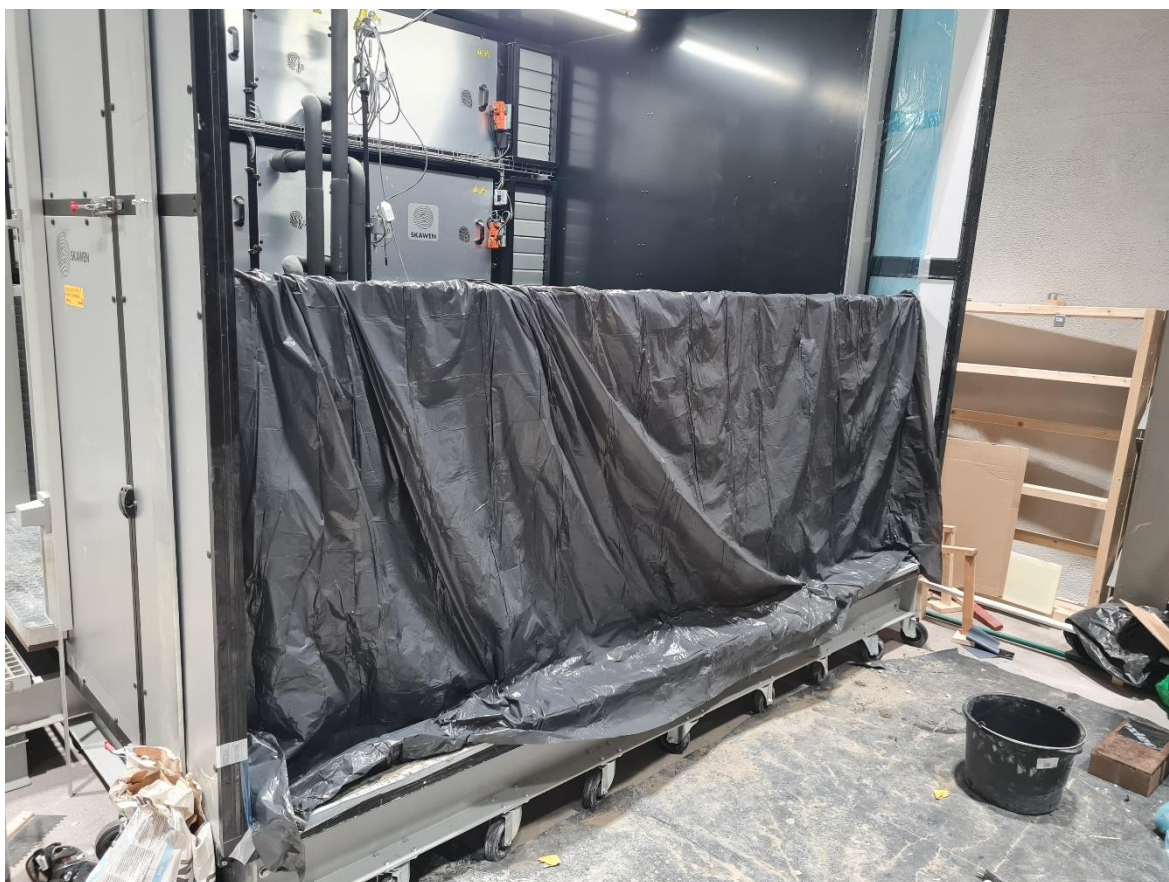
Joonis 9. Kilega kaetud müüritis välja kuivamise vähendamiseks

Ehitust alustati vana katseseina välja lõhkumisega ning seejärel juba uue katseseina müüri ladumisega. Esimese müürirea alla paigaldati kareteip, et tagada nake kliimakambri ja katseseina vahel. Kuna katseseina eesmärk oli simuleerida nelja erinevat olukorda, oli katsesein vaja neljaks erinevaks sektsiooniks jaotada. Müüritise sisse paigaldati SBS rullmaterjal, mis eraldas sektsioonide vahel betoonplokkid täielikult. SBS materjal ulatus ka soojustuse- ja krohvikihi sisse, et niiskusel ei oleks võimalik liikuda ühest sektsioonist teise. Müüri laoti kolm rida päevas, et tagada müüri püsivus enne mördi kivinemist. Kivinemise ajaks kaeti laotud müüri osa kilega, et vähendada betoonplokkide välja kuivamist (vt. Joonis 9).

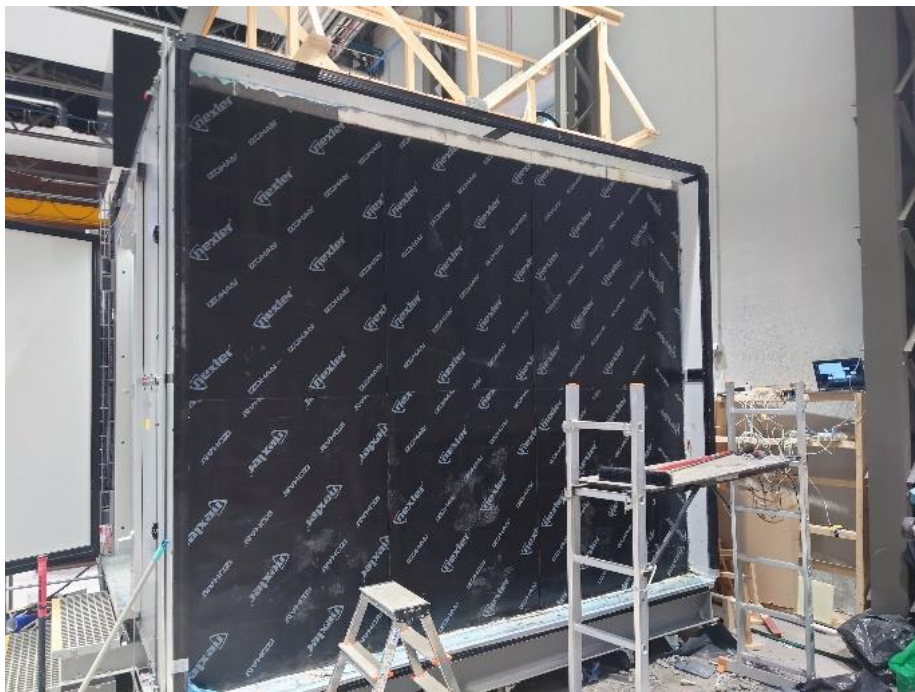
Joonis 10. SBS rullmaterjal katsehalli (ehk sisekeskkonna) poolsel pinnal

Peale katseseina müüritise ladumist tihendati müüritise ja kliimakambri vahelised vuugid EPS Silver tükkide ja polüuretaanvahuga, mis kaeti omakorda SBS materjaliga, et tagada katseseina õhu- ja niiskuskindel ühendus kliimakambriga. Järgmisena kaeti katseseina katsehalli jääv külj bituumenkrundiga, et tagada SBS rullmaterjali nakkuvus betoonplokkiga. Krunt paigaldati vastavalt tootja juhendile ning lasti sel nõuetekohaselt sisse imenduda enne SBS rullmaterjali paigaldamist. SBS paigaldati ühes kihis 10cm ülekattega (vt. Joonis 10). Peale SBS materjali paigaldamist ei olnud niiskusel enam

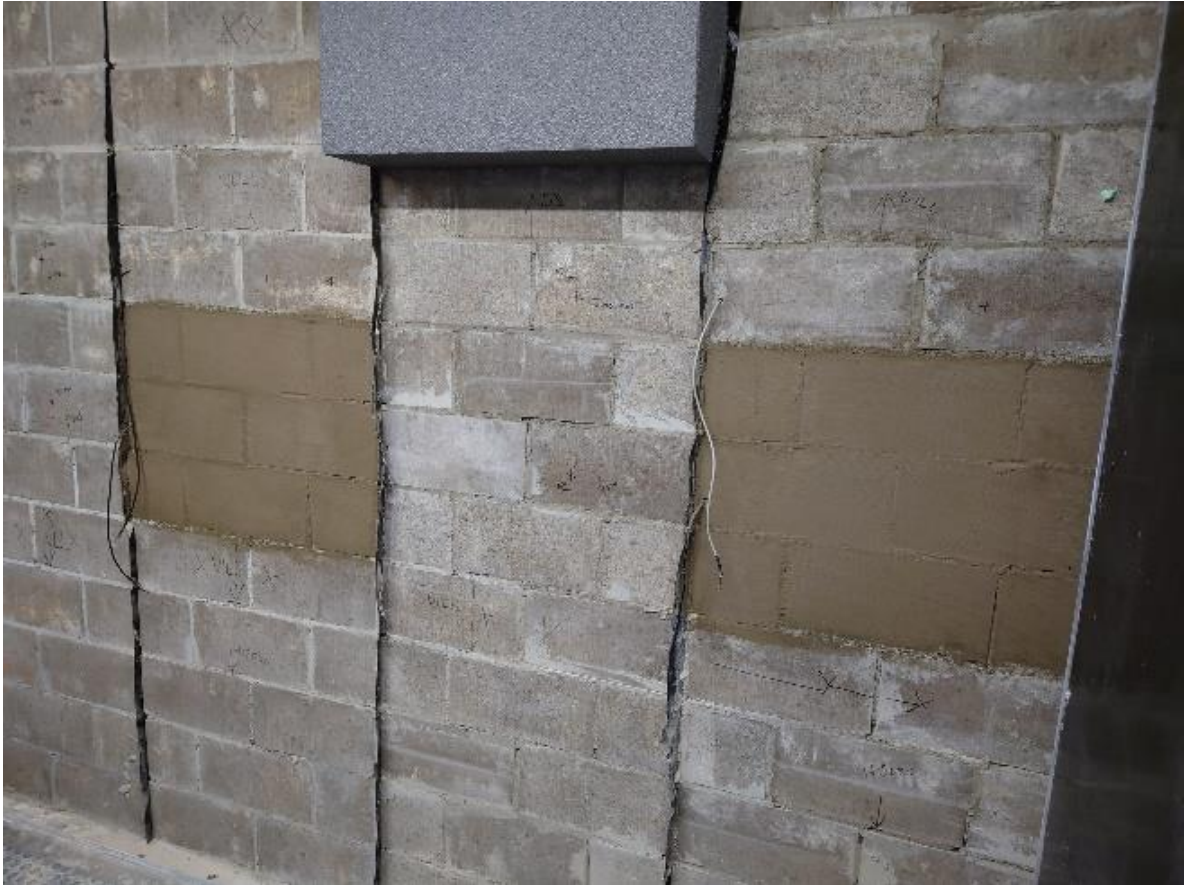
Joonis 11. Hüdroisolatsiooni ribad villavööde taga peale paigaldust

Järgmisena alustati katseseina kliimakambri (ehk väliseskkonna) poolse külje viimistlemisega. Esmalt puhastati katsesein tolmust ja liigest mördist, et seejärel oleks võimalik paigaldada hüdroisolatsioon ja soojustuskiht. Hüdroisolatsioonina kasutati võõbatavat tsemendiga segatavat orgaanilist pahtlimassi, mis paigaldati katseseina kahele sektsioonile 600mm laiuselt villariba taha (vt. Joonis 11). Paigaldus teostati vastavalt tootja juhendile, mis määras kulunormiks 1kg/m^2 , seega tekkis villariba tagusele alale 1mm paksune hüdroisolatsiooni kiht (17).

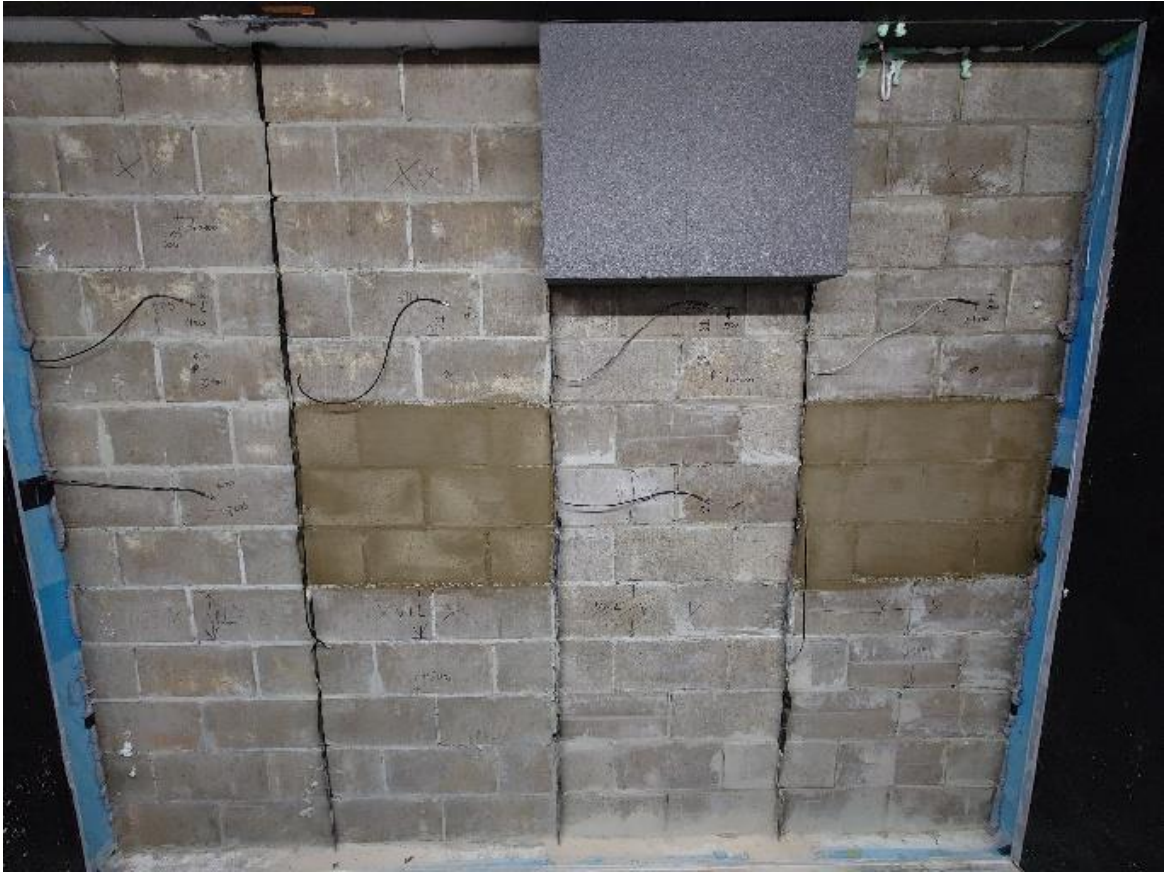
Joonis 12. Andurite paigutus soojustuse taga

Peale hüdroisolatsioonvööba kuivamist sai paigutada temperatuuri ja suhtelise niiskuse andurid soojustuse taha kivimüritisele. Anduritena kasutati Sensirion SHT35 andureid ning andmete logimiseks Arduino Mega baasil ehitatud loggerit. Andurid paigaldati nii villariba kui ka EPS soojustuse taha, et oleks võimalik võrrelda temperatuuri ja suhtelise niiskuse muutust mineraalvilla ja EPSi vahel (vt. Joonis 12). Andurid kinnitati müritise külge liimiga.

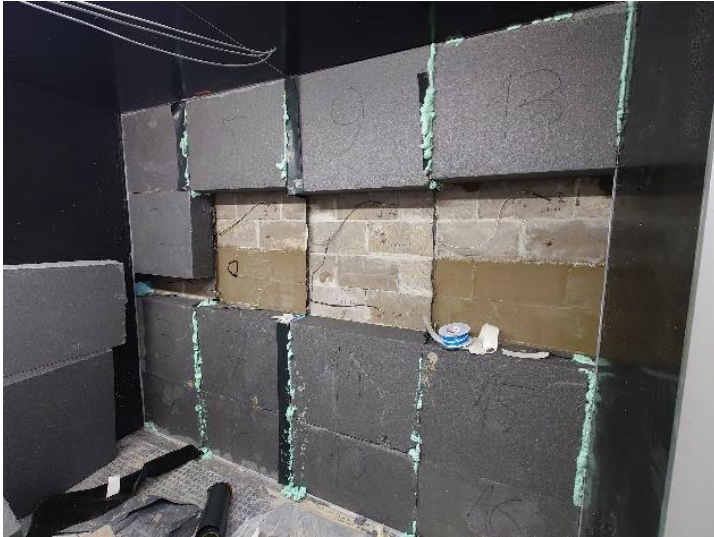
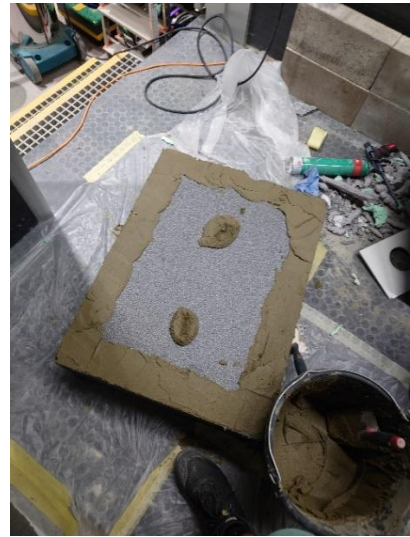
Joonis 13. Soojustuse paigaldamine (vasakul) ning serv-punkt meetodiga soojustuse paigaldus (paremal)

Järgmisena paigaldati katseseinale 200mm paksune soojustuse kiht, milleks kasutati EPS Silver 60 ja mineraalvilla. Mineraalvillast villavöö paigaldati kõrguslikult katseseina keskele, et villavööst üles ja alla jääks võrdne kogus EPS soojustust. EPS soojustuse paanid paigaldati serv-punkt meetodiga (3), kasutades tsemendibaasil liimsegu (vt. Joonis 13). Samuti paigaldati iga sektsiooni vahele SBS rullmaterjal, et niiskusel ei oleks võimalik liikuda ühest sektsioonist teise läbi soojustuse. Enne paigaldamist krunditi villariba sama seguga, kuid segu vedeldati veega, et see paremini suudaks villa sisse imbuda. Müüritise külge liimimiseks kasutati tavapärase konsistentsiga liimsegu. Soojustuse kinnitamiseks kasutati vastavaid plastiktüübleid nii EPSi kui ka villariba jaoks.

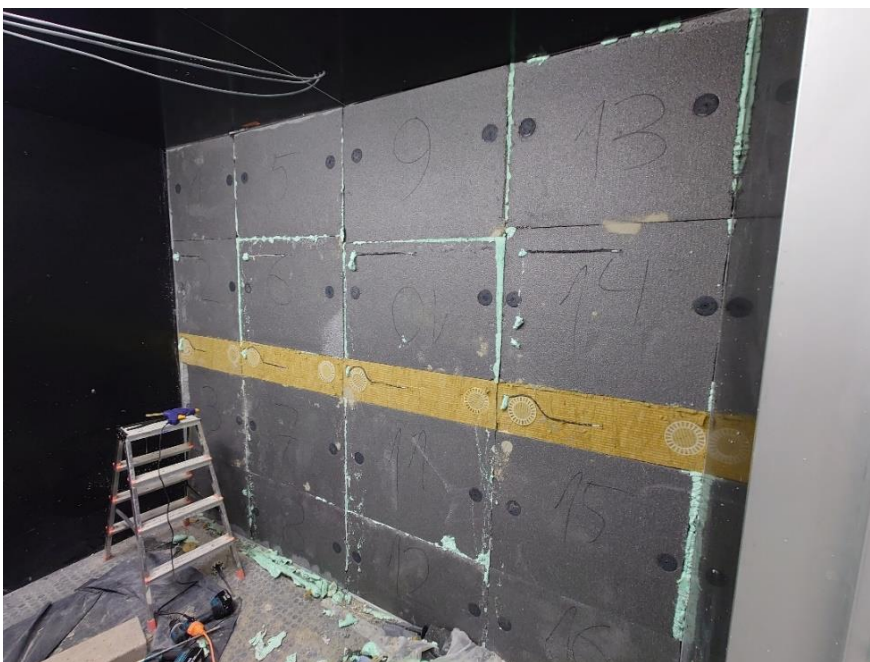
Joonis 14. Vaade katseseinale

Peale soojustuskihi paigaldamist seati üles täiendavad temperatuuri ja suhtelise niiskuse andurid soojustuskihi pinnale, mis hiljem jäid krohvikihi taha. Andurid süvistati soojustuskihi sisse, et hiljem oleks võimalik korrektselt seina krohvida (vt. Joonis 14).

Eesmärgiga saavutada võimalikult päriselule sarnanev krohvitööde kvaliteet, krohvisid fassaadi professionaalsed töölised. Esmalt paigaldati soojustuse peale tsemendibaasil armeerimiskrohv ning armeerimisvõrk, sektsioonide eraldamiseks kasutati deformatsioonivuugi profile. Selle peale paigaldati kolm päeva hiljem viimistlusrohv.

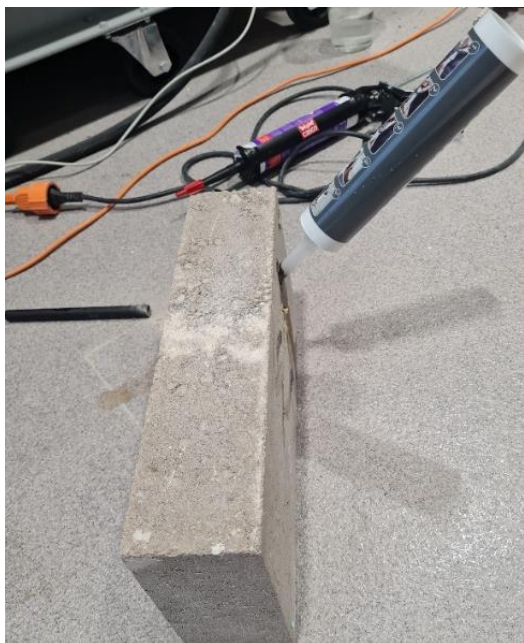
Joonis 15 Vee injekeerimise katse üksiku müürikiviga

Kuna niiskussisaldus oli mõlemas müüritise osas ühtlustunud, tekkis vajadus ühe müüritise niiskussisaldust tõsta vee injekeerimisega. Selleks, et massiprotsendi järgi niiskussisaldust ühe protsendi võrra tõsta, pidi injekeerima igasse kivisse 340g vett.. Enne müüritise injekeerimist teostati katsed üksikute müürikividega, et olla kindel injekeerimise efektiivsuses (vt. Joonis 15).

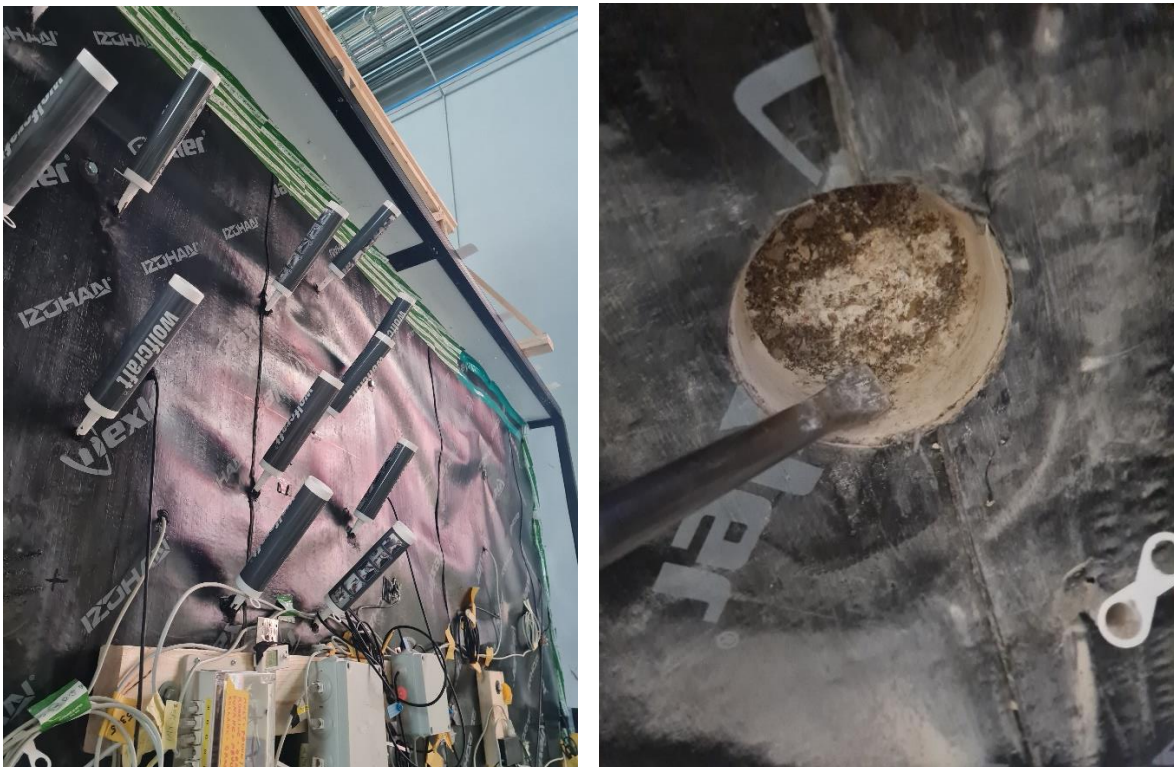
Joonis 16 Vee injekeerimine katseseina (vasakul). Niiskussisalduse kontrollimine peale vee injekeerimist (paremal).

Vee injekeerimiseks puuriti iga müürikivi sisse kaks puurauku 50-kraadise nurga all sügavusega 6cm. Seejärel sisestati puuraukudesse tühjad silikoonipadrunid, veekindluse tagamiseks kaeti puuraugu ümbrused veekindla bituumenhermeetikuga. Peale injekeerimise katsetamist puuriti katseseina augud millesse sisestati tühjad silikoonipadrunid. Kõik augud kaeti veekindla hübriidhermeetikuga ning anti aega sellel ära kivineda enne silikoonipadrunitite täitmist veega. Igasse silikoonipadrunitisse valati 170g vett, mis seejärel imendus müüritise sisse (vt. Joonis 16). Kui kogu vesi oli seina imbunud, täideti silikoonipadrunit uuesti. Kahe seinasektsiooni peale injekeeriti kokku 6120g vett. Kolm päeva peale vee injekeerimist teostati järgmine niiskussisalduse kontrollmõõtmine puuraugu meetodil vastavalt RT 103333 kaardile (18). Kuna tegemist on ühele poole kuivava tarindiga, siis puuriti proovikehad mõõtmissügavuselt $A=0,4*100\text{mm}=40\text{mm}$ (18). Esmalt eemaldati üleliigne silinder ning seejärel võeti piikvasaraga mõõtmissügavuselt proovitükid (vt. Joonis 16). Tükid pandi koheselt aurutihedasse teadaoleva massiga plastiktopsi ning kaaluti märjana. Seejärel kuivatati katsekeha ahjus ning kaaluti kuivama. Peale proovitüki võtmist täideti puuraugud ja suleti uuesti bituumenmaterjaliga aurutihedalt (vt. Tabel 6, Tabel 7).

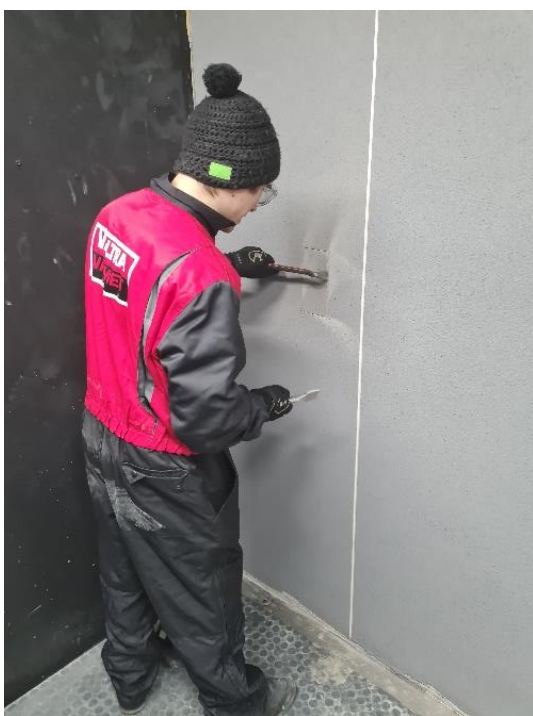
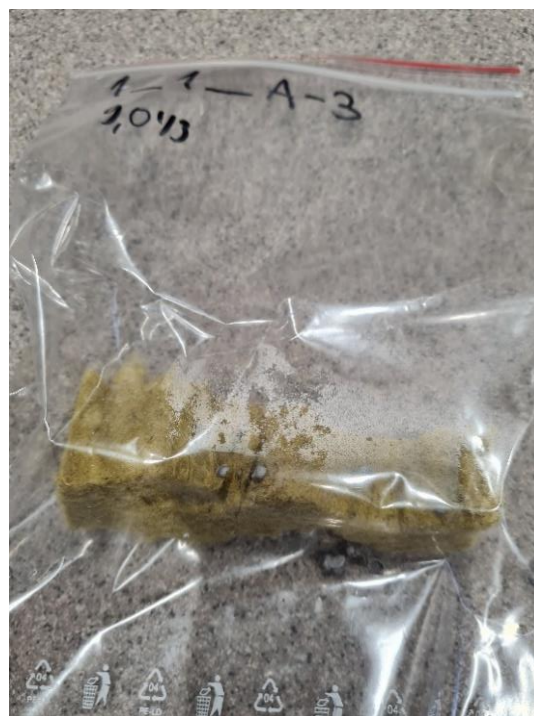
Joonis 17 Krohvitüki eemaldamine katseseinast (vasakul). Katsekeha minigrip kotis (paremal).

Esimeseks katseks oli ekstremse külma katse. Külmakatse viidi läbi kolmes etapis, jäljendades sügis-talvisel perioodil temperatuuri langust. Võrreldes reaalsusega oli temperatuurilangus kliimakambris stabiilsem, et lihtsustada hiljem mudeldamist. Esimeses etapis seati välistingimusteks kliimakambris temperatuur $t=5^{\circ}\text{C}$, selliseid tingimusi hoiti kaks nädalat. Teises etapis oli temperatuur $t=-10^{\circ}\text{C}$, ning katse kestus kaks nädalat. Kolmandas etapis oli temperatuur $t=-25^{\circ}\text{C}$, õhuniiskuse ning katse kestus kaks nädalat (vt. Joonis 21). Niiskussisalduse mõõtmine teostati kolmanda etapi viimasel päeval. Esmalt lõigati ketaslõikuriga villariba pealt ära krohv (vt. Joonis 17). Krohvitüki pealt eemaldati külge jäänud villatükid ning seejärel asetati katsekeha minigrip kotti.

Et määrata niiskuse kontsentratsiooni asukohta villariba sees, viilutati vill seitsmeks kihiks sügavuti ning kaheks kihiks vertikaalselt. Kõik katsekehad asetati minigrip kotti ning pandi kõrvale. Kottides katsekehad jäeti kliimakambrisse, et kaalumise ajal ei oleks muutust välistingimustes. Kuna seina avamise ajal oli kliimakambri temperatuur -25°C , oli vill külm ning kui hoida katsekehi mõnda aega katsehalli keskkonnas, tekiks minigrip kotti välispinnale kondensaad (vt. Joonis 17). Seetõttu toimus kaalumine vahetult pärast

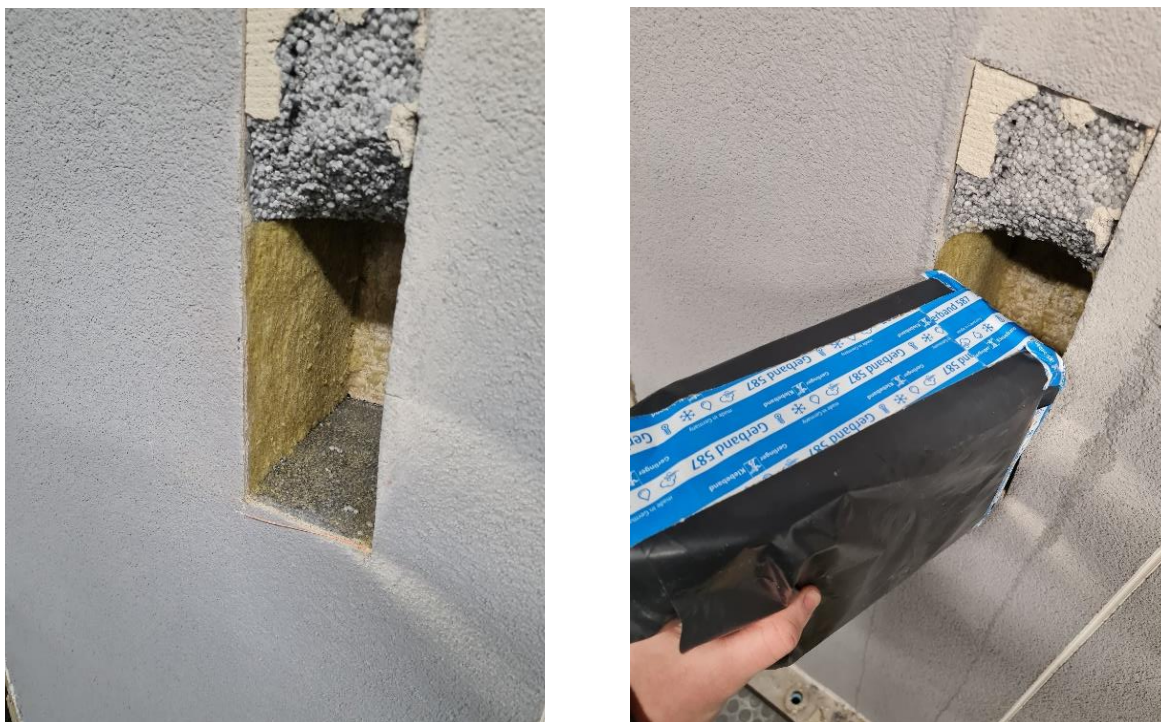
Joonis 18 Tühimik peale katsekeha eemaldamist (vasakul). Tühimike täitmine kilega kaetud villatükiga (paremal)

Peale katsekehade eemaldamist katseseinast jäid seinä õõnsused (vt. Joonis 18). Need täideti hüdroisolatsiooniga kaetud villatükkidega (vt. Joonis 18), mis tagas selle, et seinas niiskussisaldus ei muutuks katsete vahel.

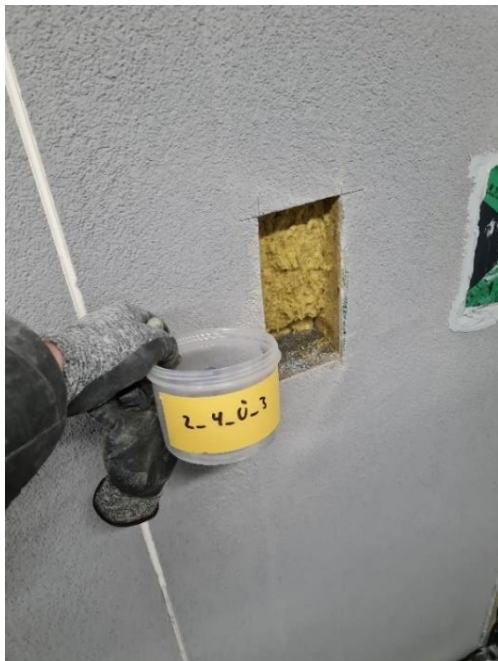
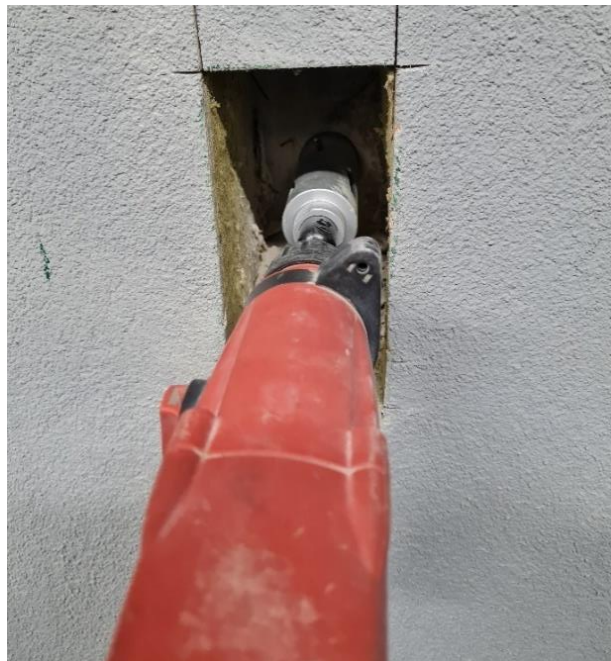
Joonis 19 Katsekehade lõikamine peale külmatsükleid (vasakul). Müüritise katsekeha puurimine (paremal).

katsekehad plastiktopsidesse, mis olid varem ära kaalutud ja asetati kõrvale (vt. Joonis 19). Seejärel kaaluti katsekehad ükshaaval kliimakambri väljas, kuna kasutatud kaal oli kalibreeritud $+20^{\circ}\text{C}$ ja $\text{RH}=30\%$ tingimustes.

Peale villariba katsekehade välja lõikamist, lõigati katsekeha ka müüritisest. Müüritise katsekeha niiskuse kontroll oli vajalik, sest need tulemused peaksid ka näitama samuti, et kas hüdroisolatsioonist on kasu või mitte. Katsekeha välja lõikamiseks kasutati 50mm diameetriga puuri ning puuriti 4cm sügavusele (vt. Joonis 19). Seejärel piigati katsekeha ühes tükis seinast välja ja asetati eelnevalt kaalutud alusele, et oleks seda võimalik kaaluda. Peale kaalumist paigutati katsekehad kuivatusahju temperatuuril 65°C kuivama. Müüritise katsekehade jaoks kasutati kuivatusahju, sest betoonploki kuivab niiskus raskemini välja kui mineraalvilla seest.

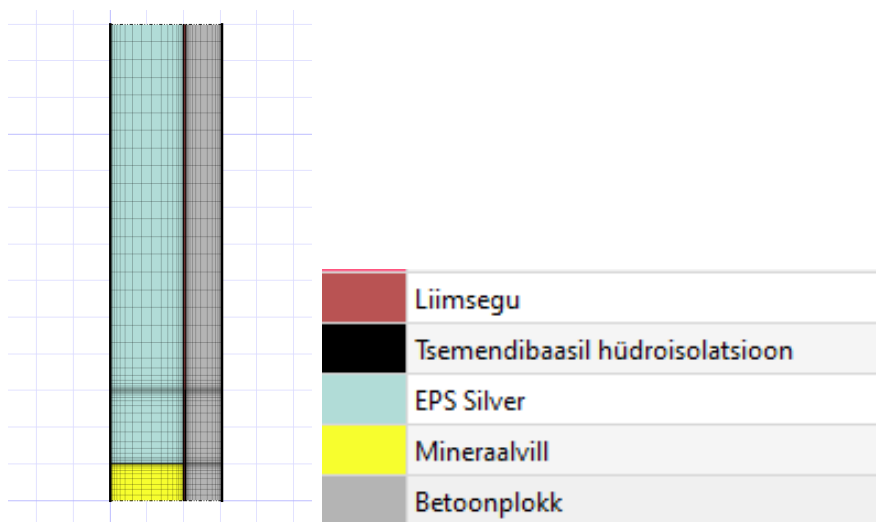
Joonis 20 Mudeli seinu lõige

Mudelis kasutatav seinamudel on identne päris katseseinale, kuid arvutuse lihtsustamiseks on kasutatud väiksemat seinu osa. Selleks on võetud sümmeetriatelg villariba keskelt. Seinakihtide paksused on vastavad katseseinale ning kõikide materjalide omadused saadud kasutatud toodete tootelehtedelt. Kuna katseseinas on neli erinevat sektsiooni, siis oli vaja neli läbi arvutada eraldi mudelit, kuna ühes mudelis ei ole võimalik tingimusi muuta. Seega on arvutatud müüritise algniiskusega 4% hüdroisolatsiooniga ja hüdroisolatsioonita, samad arvutused on tehtud ka 5% algniiskusega müüritise kohta.

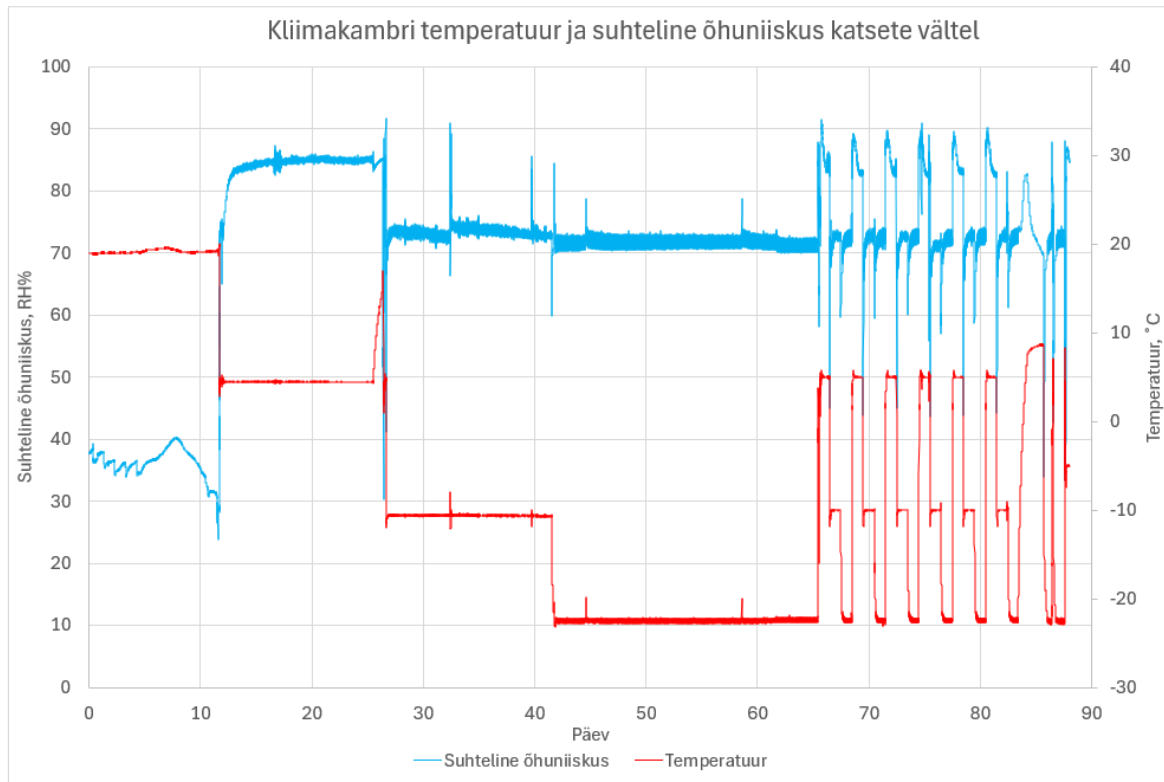
Joonis 21 Kliimakambri temperatuur ja suhteline õhuniiskus katsete vältel

Mudeli arvutamise jaoks vajalikud kliimaandmed on saadud kliimakambris salvestatud tingimustest. Selleks et mudel oleks võrreldav päris katsega, peavad kliimatingimused olema samasugused sellega, mida kliimakambris kasutati. Selleks salvestati

kliimaandmed kogu katsetamise vältel, et hiljem oleks neid võimalik mudelis kasutada. Kliimakambri temperatuur ja suhteline õhuniiskus salvestati iga viie minuti tagant, mis tagas piisavalt täpse kliimaandmete hulga, et seda oleks võimalik mudelis kasutada.

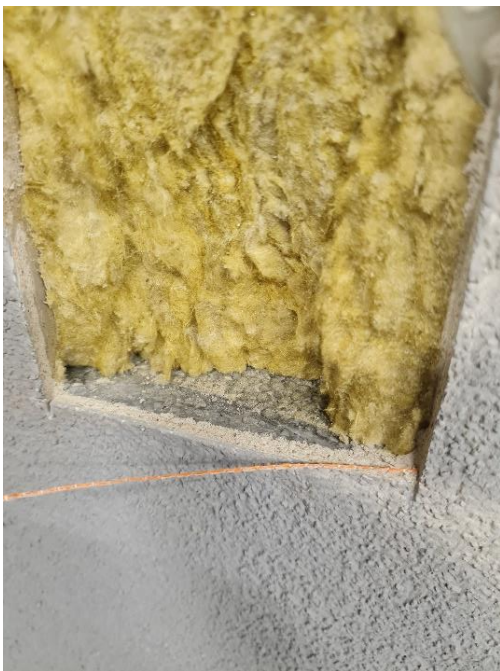
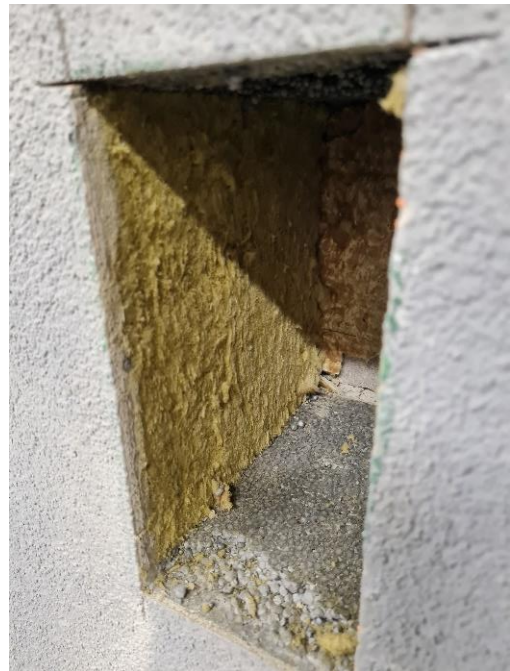
Joonis 22. Seina avamisel oli näha villavöös värvitooni muutust (vasakul) ning jääkristalle villa poorides.

Katsekehade välja lõikamise ajal teostati ka visuaalne kontroll katseseinale. Katsekehi kaalumata oli võimalik selgeks teha, et katse oli üldiselt toimunud nii nagu planeeritud. Esimene katsekehade lõikamine toimus peale ekstreemse külma katset ning omakorda oli tegu esimese korruga kui seinasse oli võimalik peale seinat ehitamist näha. Peale krohvikihiki pealt lõikamist inspekteriti villariba kahjustuste, vedela vee ja jää osas. Igas katseseina seksioonis oli näha villariba alumise kihi värvi muutust. Niiskuskahjustusteta mineraalvill on kollast värvi, aga vee olemasolul hakkab vaik villa sees lagunema ning vill muutub oranžiks (vt Joonis 22). Vedelal kujul vett villariba sees ei olnud, kuna katsekehade lõikamised toimusid temperatuuril $t = -25^{\circ}\text{C}$, aga jääkristalle oli siiski näha.

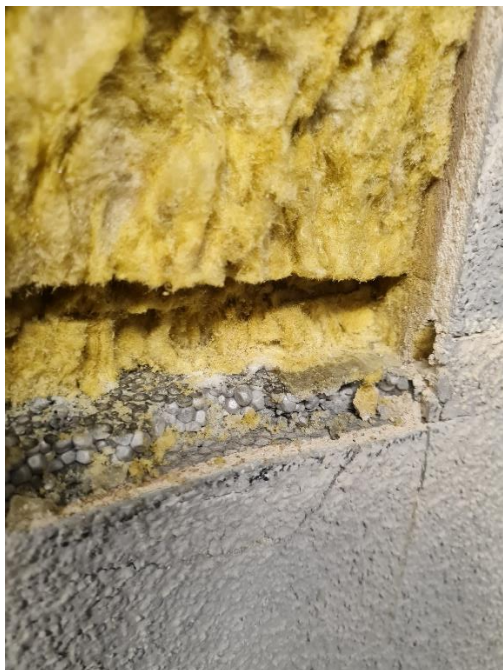
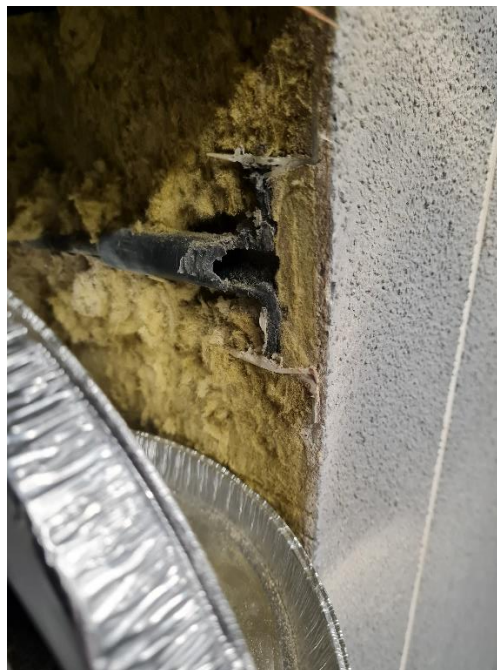
Joonis 23. Villavöö alumises, välimises servas oli märgata jääkristalle (vasakul). Iseäranis suur jää kogus oli tüübli piirkonnas (paremal)

Jääkristallid olid ainult 5% algniiskusega seksioonidel kuid villariba ulatuses erinevates kohtades. Seksioonis millele oli paigaldatud hüdroisolatsioon villa taha, tekkisid jääkristallid villariba tüüblite alla ja ümber, kuna tüübel tekitas väikse külmasilla (vt. Joonis 23). Seksioonis millel puudus hüdroisolatsioon, tekkisid jääkristallid villariba alumisse ossa EPSi peale. Samuti oli jääkristalle rohkem hüdroisolatsioonita seksioonis. Peale kõikide katsekehade välja lõikamist, oli võimalik kontrollida kogu villariba

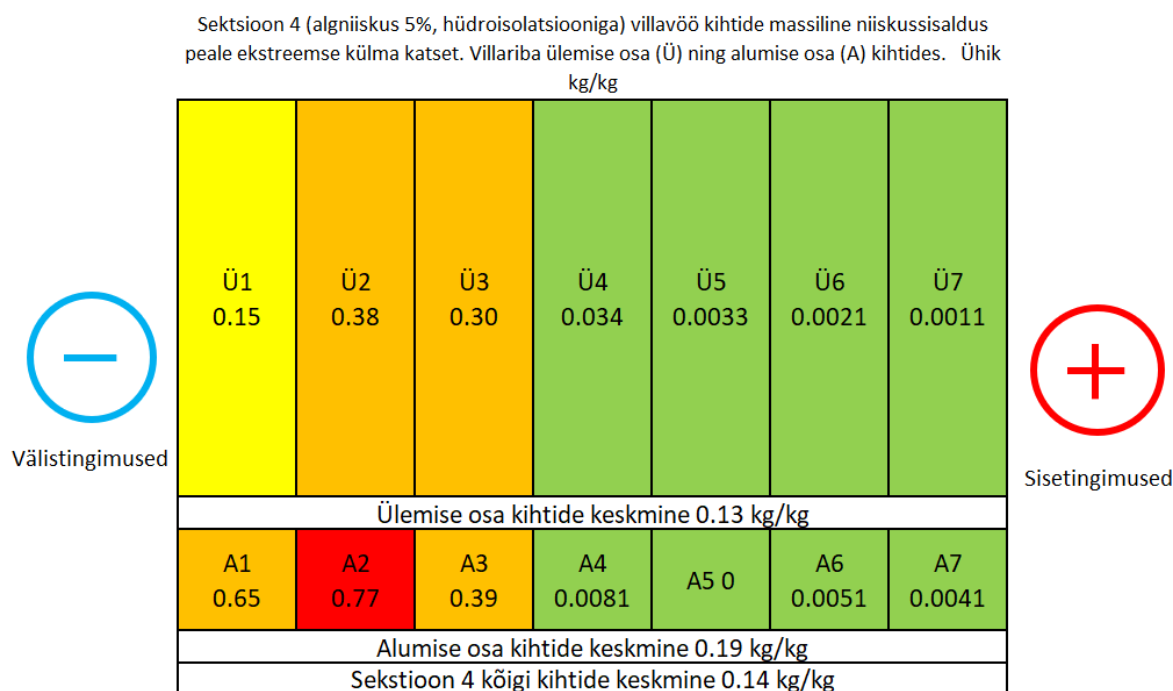
Joonis 27 Sektsioon 4 niiskussisaldus peale ekstreemse külma katset

Neljanda sektsiooni tulemused näitavad, et villaribatagusest hüdroisolatsioonist on kasu (vt. Joonis 27). Võrreldes kolmanda sektsiooniga on igas kihis väiksem niiskussisaldus v.a alumise osa teine kiht. Samuti on näha, et niiskussisaldus on kokku ka väiksem ning viimaseks suure niiskussisaldusega kihiks on kolmas kiht. Hüdroisolatsiooni kasutamisega on langenud villariba niiskussisaldus 37%.
