**SILS SEINAS NIISKUSKAHJUSTUSTE TEKKIMINE
EPSI JA VILLA PIIRPINNAL JA SELLE
KATSETAMINE KLIIMAKAMBRIS**

**THE OCCURRENCE OF MOISTURE DAMAGE IN ETICS
FACADE BETWEEN EPS AND MINERAL WOOL SURFACES
AND ITS TESTING IN A CLIMATIC CHAMBER**

MAGISTRITÖÖ

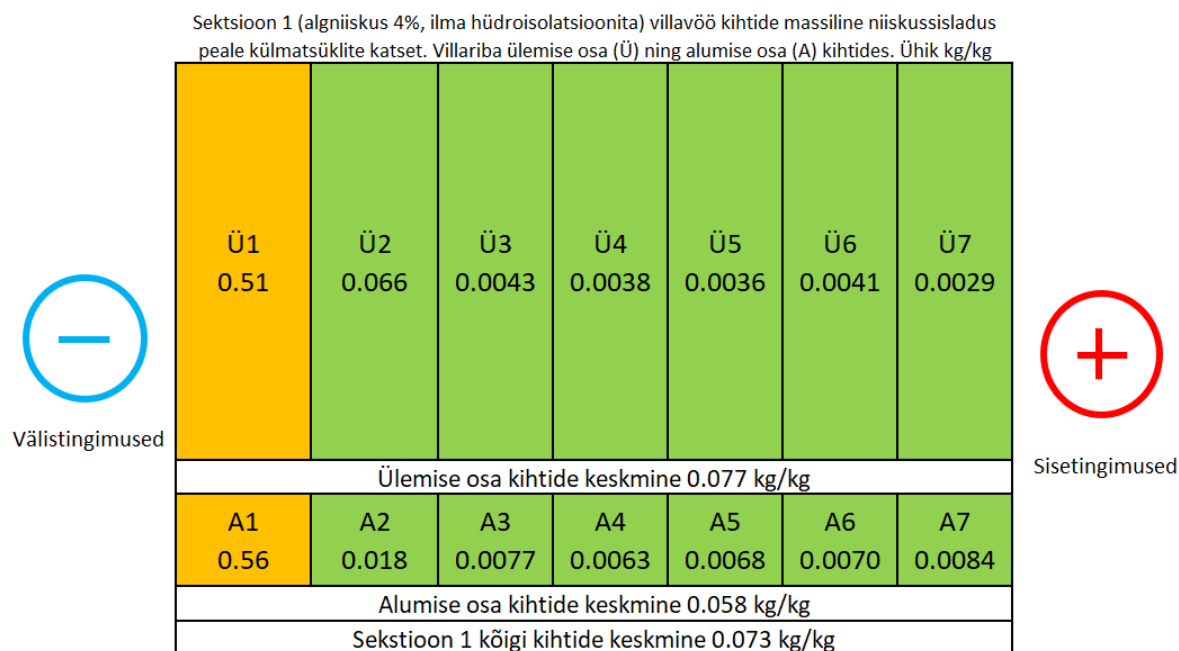
Joonis 28 Sektsioon 1 niiskussisaldus peale külmatsükli katset

Esimese sektsiooni niiskussisaldus on langenud võrreldes ekstreemse külma katsega. Selle põhjus ei ole täpselt teada, kuid võib eeldada, et on tekkinud lekke koht seinas, mis võimaldas niiskusel välja kuivada mitte ainult läbi fassaadi vaid ka kuskilt mujalt.

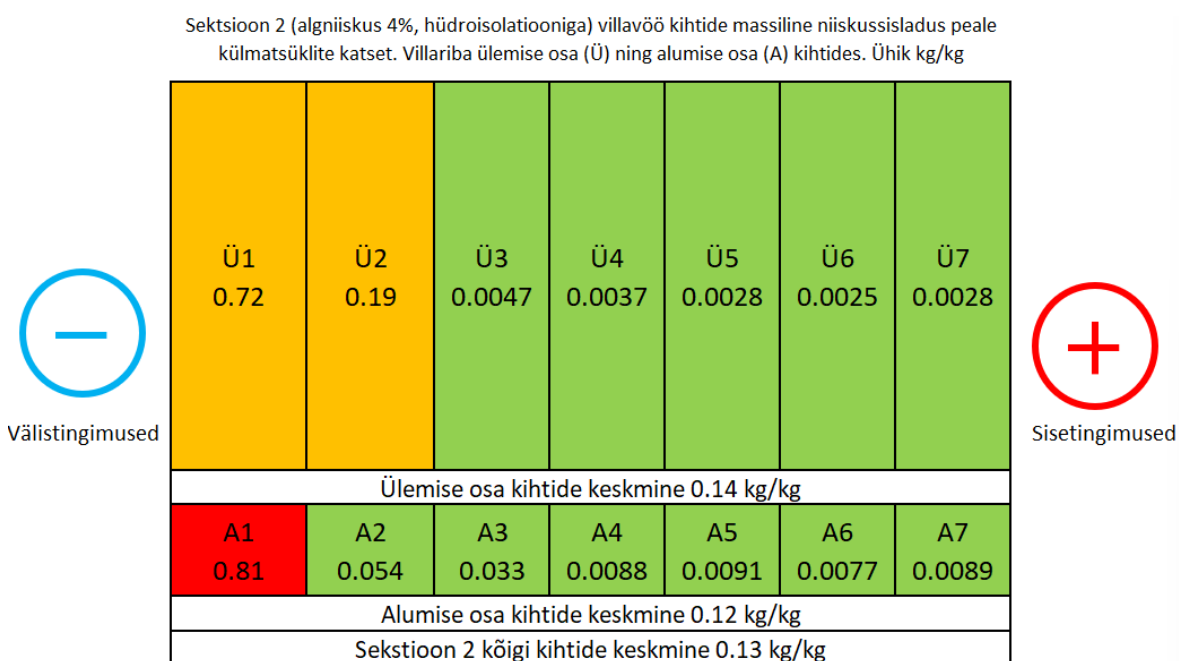
Joonis 29 Sektsioon 2 niiskussisaldus peale külmatsükli katset

Teises sektsioonis tõusis kogu villariba keskmine niiskussisaldus 0.031 kg/kg võrreldes ekstreemse külma katsega (vt. Joonis 29). Kuna esimeses sektsioonis oli niiskussisaldus langenud, siis ei ole võimalik võrrelda hüdroisolatsiooni mõju 4% algniiskusega müüritise puhul.

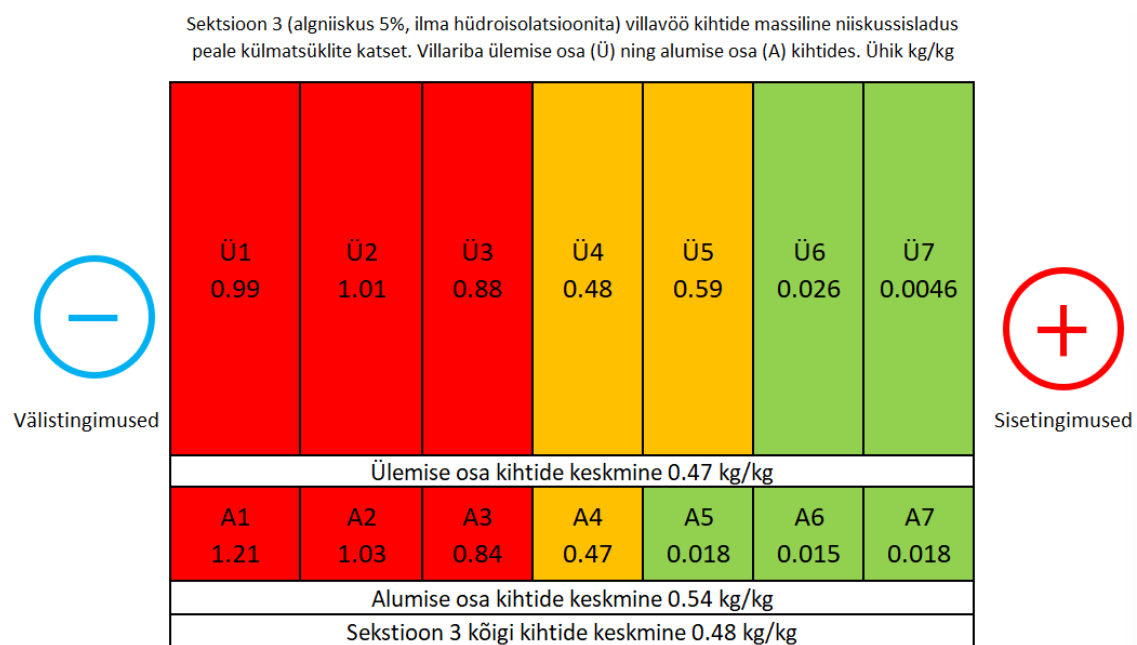
Joonis 30 Sektsioon 3 niiskussisaldus peale külmatsüklite katset

Kolmandas sektsioonis oli niiskussisaldus tõusnud rohkem kui kahekordselt võrreldes ekstreemse külma katsega (vt. Joonis 30). Välimistes kihtides oli niiskussisaldus üle 0.75kg/kg ja maksimaalselt 1.21kg/kg, mida võib pidada kriitiliseks. Kogu villariba keskmine niiskussisaldus tõusis 0.26kg/kg võrra ehk lõplik niiskussisaldus oli 0.48kg/kg.

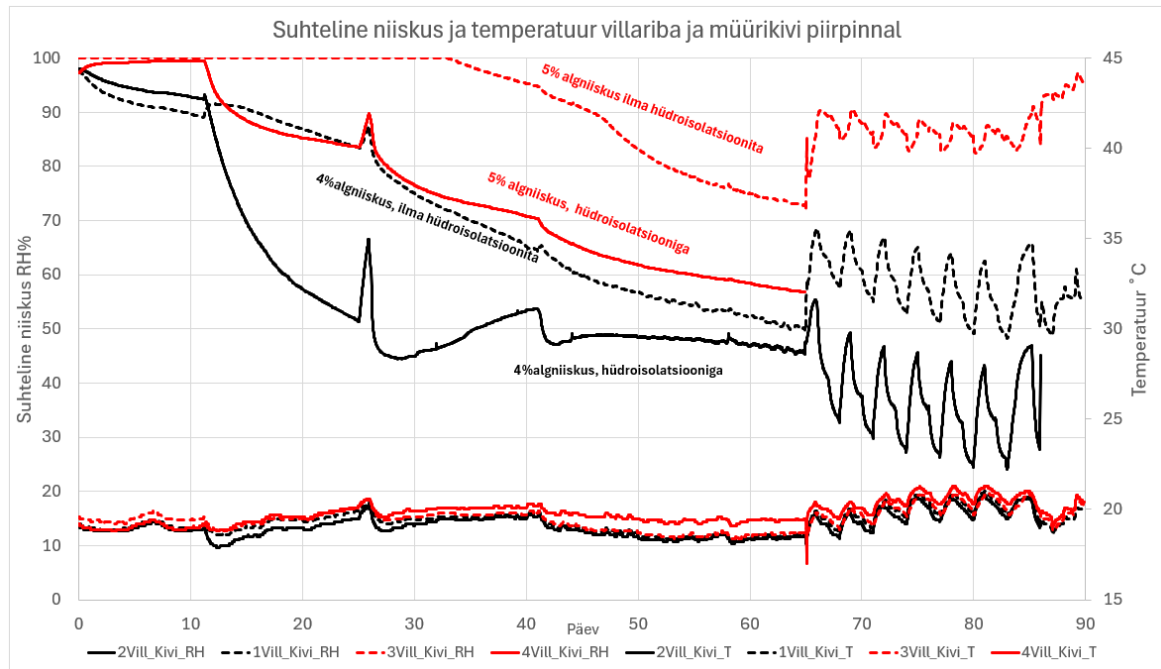
Joonis 32 Suhteline niiskus ja temperatuur villariba ja müürikivi piirpinnal

Katsete jooksul mõõdeti soojustuse taga temperatuuri ja suhtelist niiskust, et saaks võrrelda hüdroisolatsiooni mõju. Andurid olid paigutatud villariba taha hüdroisolatsiooni peale ja EPSi taha hüdroisolatsiooni kohale.

Suhtelise niiskuse erinevusest on võimalik näha hüdroisolatsiooni kasulikkust villariba taga niiskuse vähendamiseks (vt. Joonis 32). Mõlema algniiskusega olukorra puhul on hüdroisolatsioon vähendanud niiskuse kogust villariba taga. Mõju on suurem 5% algniiskusega müüritise puhul, kus langes suhteline niiskus 15% tänu hüdroisolatsioonile ekstreemse külma katse ajal. Kül matsüklite katset ei ole võimalik võrrelda, kuna hüdroisolatsiooniga müüritises lakkas andur töötamast peale ekstreemse külma katset. 4% algniiskusega müüritisi ei saa võrrelda, kuna ilma hüdroisolatsioonita sektsioonile (Sektsioon 1, vt. Joonis 8) tekkisid kahjustused peale ekstreemse külma katset, mis võimaldas niiskusel välja kuivada teiselt poolt seina.

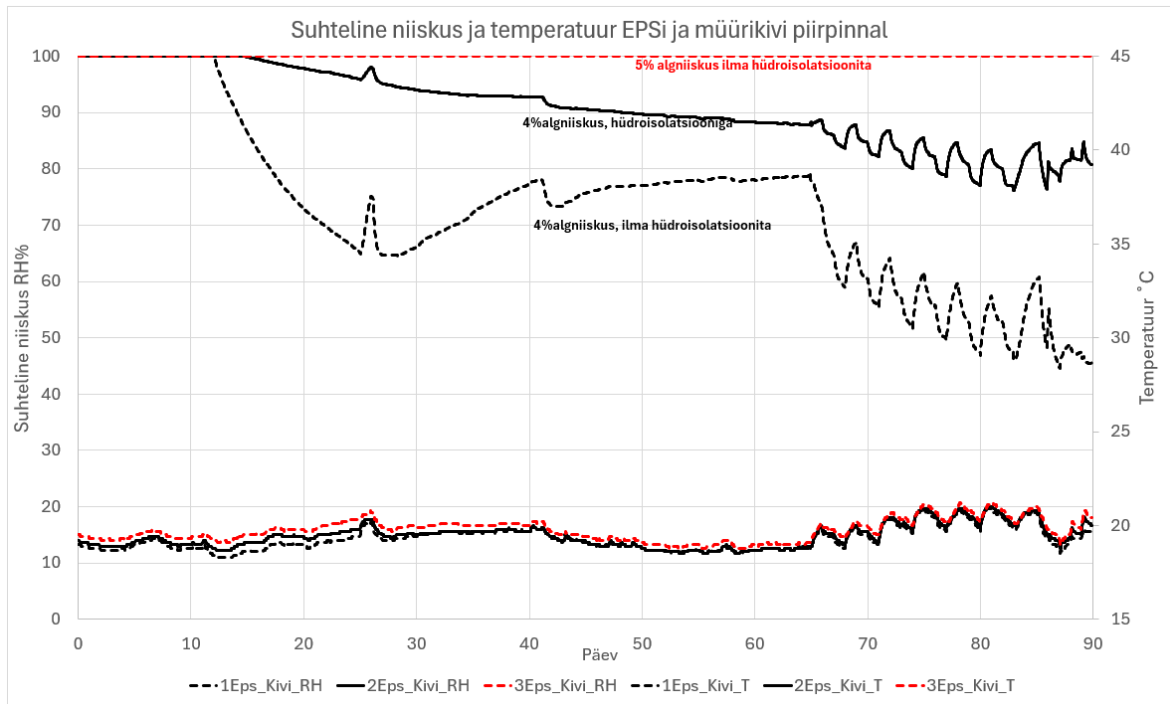
Joonis 33 Suhteline niiskus ja temperatuur EPSi ja müürikivi piirpinnal

EPS soojustuse taga oli suhteline niiskustase kõrgem kui villariba taga, kuna EPSi veeauru takistus on 20...40 korda suurem (vt. Joonis 33). EPSi tagant mõõdeti suhtelist niiskust selleks, et teada saada kas hüdroisolatsioon villariba taga takistab niiskuse liikumist EPSi tagant villariba taha. 5% algniiskusega tulemisi võrrelda ei saa, kuna hüdroisolatsiooniga müüritises olev andur lõpetas töötamise enne katse algust. 4% algniiskusega müüritisi ei saa võrrelda, kuna ilma hüdroisolatsioonita sektsioonile (Sektsioon 1, vt. Joonis 8) tekkisid kahjustused peale ekstreemse külma katset, mis võimaldas niiskusel välja kuivada teiselt poolt seina

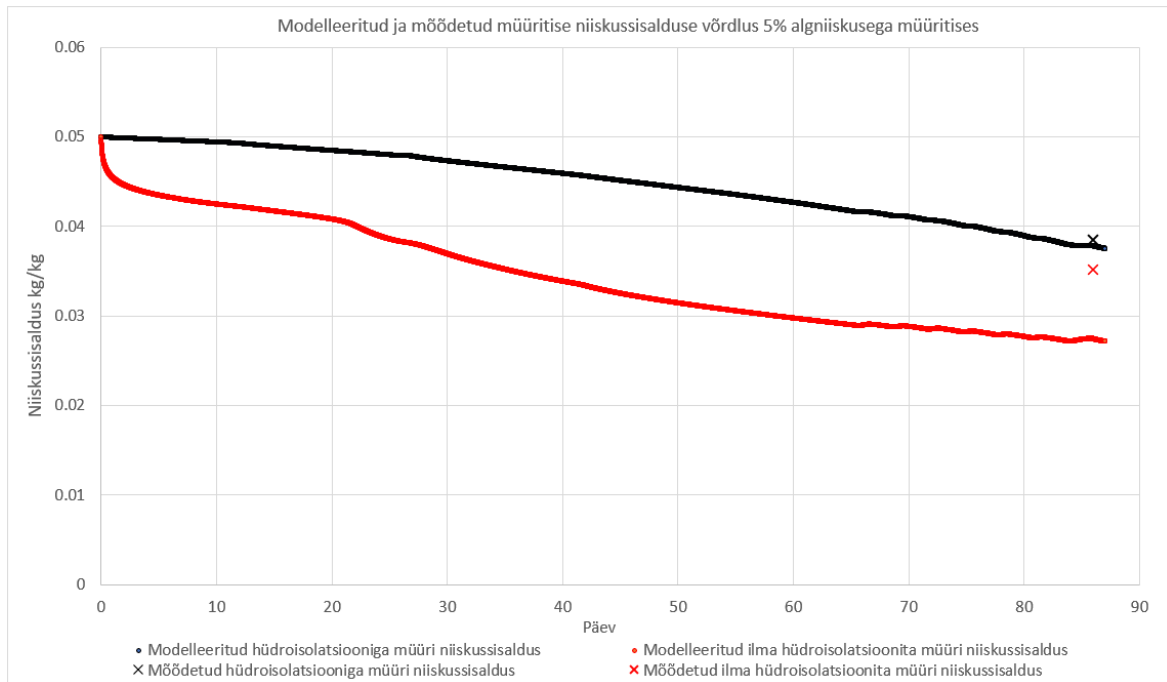
Joonis 34 Modelleeritud ja mõõdetud müüritise niiskussisalduse võrdlus 5% algniiskusega müüritisel.

Mudelarvutused teostati ainult 5% algniiskusega müüritise kohta kuna 4% algniiskusega müüritise tulemused ei ole võrreldavad, sest müüritisele tekkisid kahjustused. Võrreldes müüritise niiskussisaldust peale katseid mudeli tulemustega, on tulemused väga sarnased (vt. Joonis 34). Hüdrosolatsiooniga müüritise puhul on mõõdetud ja modelleeritud tulemused väga sarnased, kuid mõõdetud niiskussisaldus oli suurem. Ilma hüdrosolatsioonita müüritise puhul on tulemuste erinevus suurem, kuid samuti on mõõdetud niiskussisaldus suurem kui modelleeritud. Mudeli puhul on hüdrosolatsiooni mõju suurem, kui katses mõõdetud, kuid see võib olla tingitud katsekeha mõõtmetest ja asukohast.

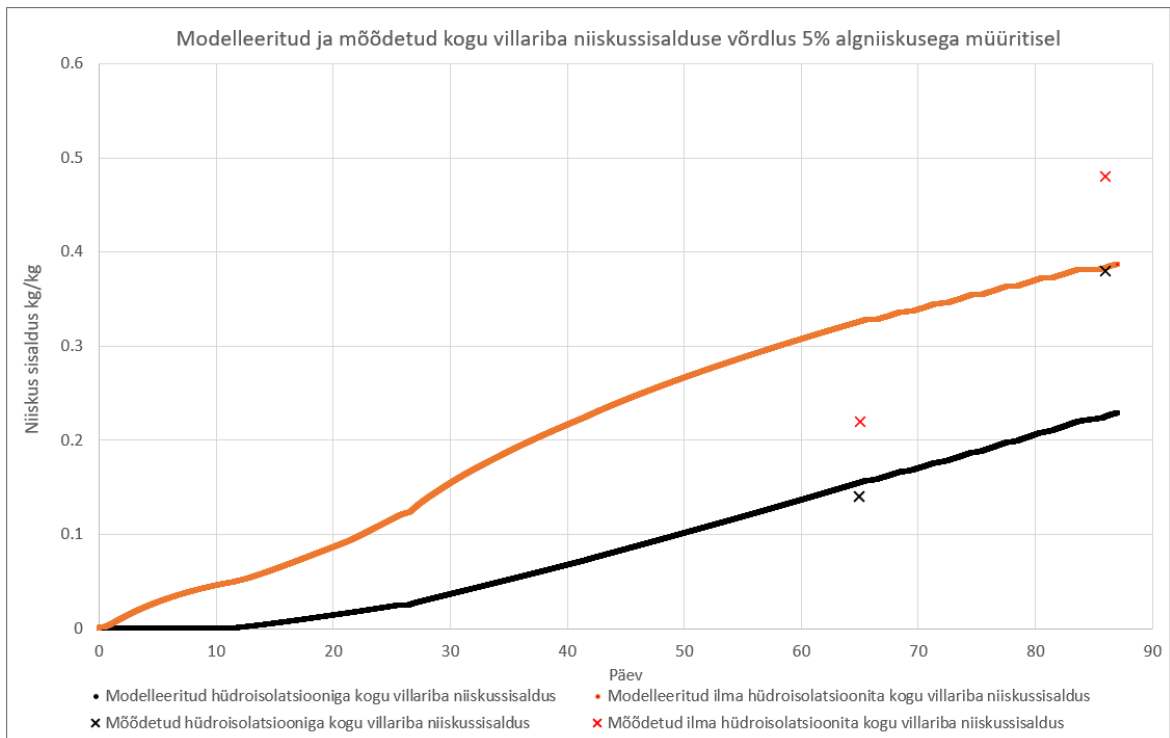
Joonis 35 Modelleeritud ja mõõdetud kogu villariba niiskussisalduse võrdlus 5% algniiskusega müüritisel

Modelleeritud niiskussisalduse tulemused sarnanevad osaliselt mõõdetud katsekehade niiskussisaldustega (vt. Joonis 35). Hüdroisolatsiooniga müüritise puhul, eeldab mudelarvutus väiksemat lõplikku niiskussisaldust kui mõõdetud. Ekstreemse külma katse tulemused olid väga sarnased modelleeritud tulemustega, kuid erinevus tekkis kogu katsekäigu lõpus. Katse lõpus mõõdetud niiskussisaldus oli umbes kaks korda suurem, kui mudelarvutuse tulemus.

Ilma hüdroisolatsioonita müüritise puhul näitas mudel kiiremat niiskussisalduse tõusu, kuid lõpptulemus oli sarnasem katses mõõdetud tulemusele. Ekstreemse külma katse järgne niiskussisaldus oli mudelarvutuses 50% suurem kui mõõdetud tulemus, aga lõpptulemuste erinevus oli 20%.

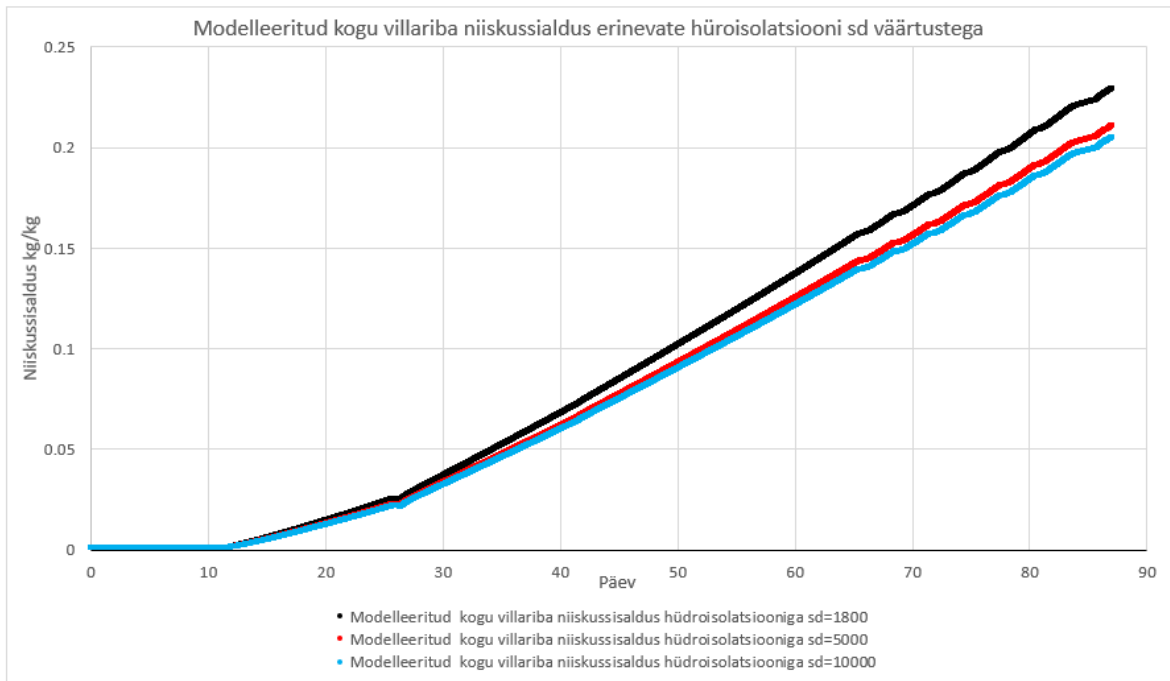
Joonis 36 Modelleeritud villariba niiskussisaldus erinevate hüdroisolatsioon sd väärtustega

Katseseinas kasutatud hüdroisolatsioon oli veeaurudifusiooni takistusega $\mu=1800$, mis ei ole kõige suurem hüdroisolatsiooni kohta. Katses lähtuti tulepüsivusest ehk kasutatud hüdroisolatsioon ei tohtinud olla põlevast materjalist. Mudeliga võrreldi erinevate veeaurudifusiooni takistustega hüdroisolatsioonide mõju villariba niiskussisaldusele (vt. Joonis 36). Mudelitulemuste põhjal on näha, et suurema veeaurudifusiooni takistusega hüdroisolatsioonid vähendaksid villaribas niiskussisaldus, aga mitte mitmekordselt. Näha on, et alates veeaurudifusiooni takistusest $\mu=5000$ hakkab mõju niiskussisalduse langema, sest ainult villariba tagune müüritise osa on hüdroisoleeritud. Niiskus saab ikkagi koguneda villariba sisse, sest vesi liigub kapillaarselt läbi liimsegu.

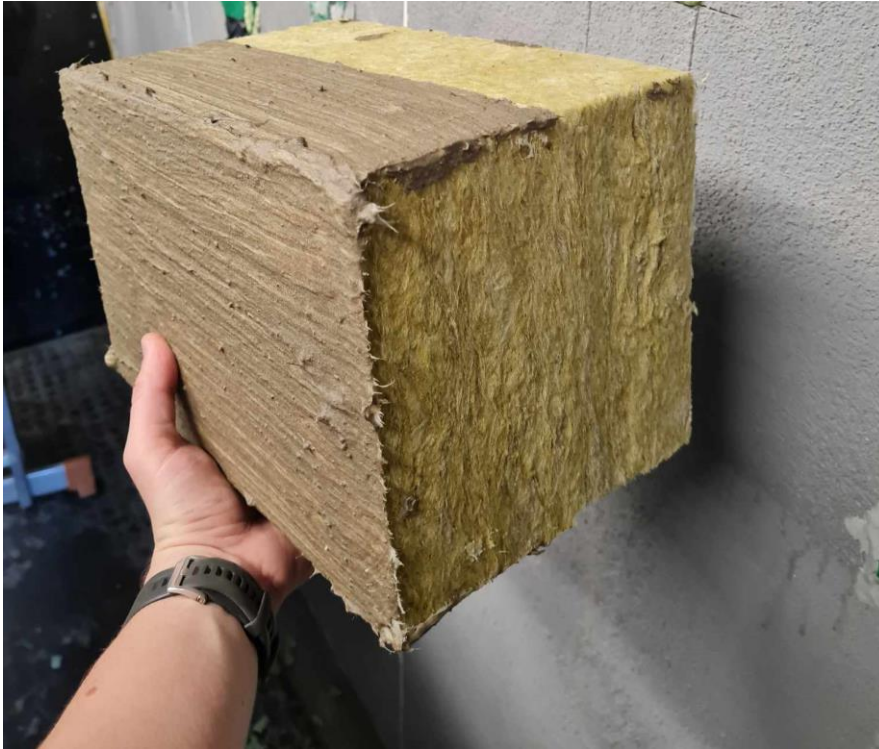
Joonis 37 Kolmelt küljelt hüdroisoleeritud villariba näidis

Edasisi uuringuid vajaks hüdroisolatsiooni kasutamise geomeetria. Selles katses kasutatud lahendus ei pruugi kõige parem olla, mistõttu võib hüdroisolatsiooni kasu veelgi tõusta. Üks sellistest hüdroisolatsiooni geomeetria lahendustest oleks villariba igalt küljelt katmine hüdroisolatsiooniga, et takistada kapillaarne vee liikumine liimsegu sees (vt Joonis 37). Samuti peaks uurima teiste hüdroisolatsioonimaterjalide kasutamist, peamiselt need mille veeaurutakistus on suurem, kui selles katses kasutatud materjali oma. Teisi materjale katsetades peab tagama fassaadi tulepüsivuses, seega tohiks kasutada ainult tsemendi baasil hüdroisolatsioone, mis ei piiritleks ka hilisemat betooni ringlussevõttu, kui sein on vaja lammutada/demonteerida.
