KURTNA SÜNDMUSKESKUSE MAASTIKULINE PÕHIPROJEKT

THE LANDSCAPE DESIGN OF THE KURTNA EVENT CENTRE

BAKALAUREUSETÖÖ

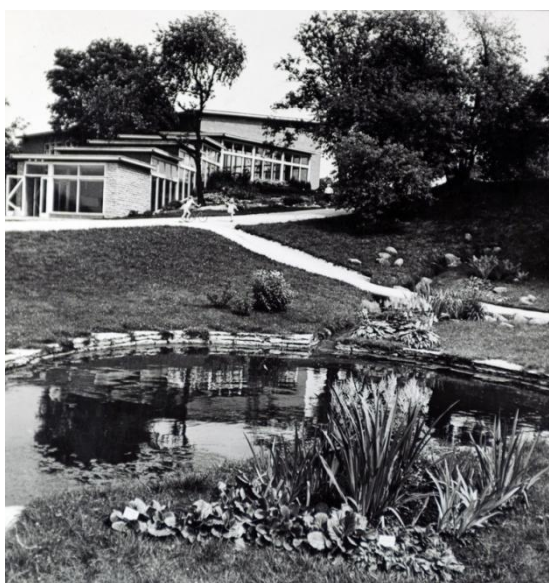
Joonis 1.1. Lillepaviljoni vaade, 1964
Allikas: Eesti Põllumajandusmuuseum

Tallinnas 1960. aastal valminud merevaatega lillepaviljon väljendas tollel ajal uudset maastikukäsitlust. Kui varem oli tavaks ehitusplats puudest vabaks raiuda ja ehitusjärgselt uus kõrghaljastus istutada, siis Pormeister projekteeris hoone juba kasvavate puude vahele. Eesmärgikindla arhitektina koostas ta koos arhitektist abikaasa Henno Sepmanniga kokku 8 näidisprojekti sama tellimuse kohta. Võidu saavutas projekt, mis loodusega kõige rohkem arvestas.^[3] Kõrvaloleval fotol (vt Joonis 1.1) võib täheldada, kuidas hoonemaht on astmeliselt sulandatud reljeefiga.

Kõrgetele puudele lisaks on haljastuse osana astmelise galerii lõunaküljele, avarate akende ette rajatud istutusala, millele tekitatud sisevaated erinevas arengustaadiumis taimedele. Avarad aknapinnad on ka näitusesaali kagu- ja loodeseinas, mis stalinismi-järgsel ajal toimis uudsena^[3]. Sõjajärgse arhitektuuri peamised tunnused olid madalakaldeline katus ja looduslike materjalide kasutamine, mitteformaalsus ja intiimsus. Põhjamaade sõjajärgne modernistlik arhitektuur tähendas suuresti just hoone orgaanilist sulandamist maastikku.^[4]

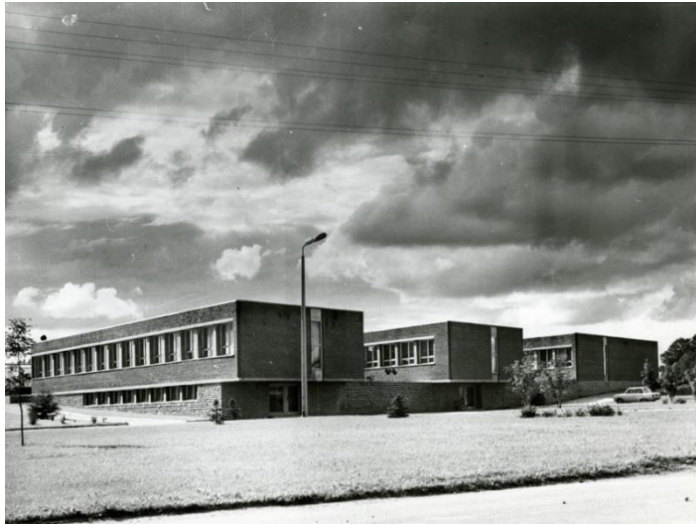
Joonis 1.3. Vabariiklik Taimekaitsejaam Sakus, 1978
Allikas: Eesti Arhitektuurimuuseum

Kolmanda näitena on välja toodud Vabariiklik Taimekaitsejaam Sakus, mille hoonestuse moodustavad kolm taaskord lamedakatuselist madalat ehitist (vt Joonis 1.3), kusjuures hoone idakülg on sõidutee kulgemise järgi justkui nurga alla lõigatud, kirjeldades sarnaselt eelnevatega olemasoleva olukorra arvestamise tähtsust. Horisontaalset joont rõhutab hoone küljel lindina laiuv akenderida. Ajajärgule omaselt

on välisfassaadil kasutatud punast tellist. Haljastust iseloomustavad avar muruala, millele on paigutatud mitmed puudegrupid.

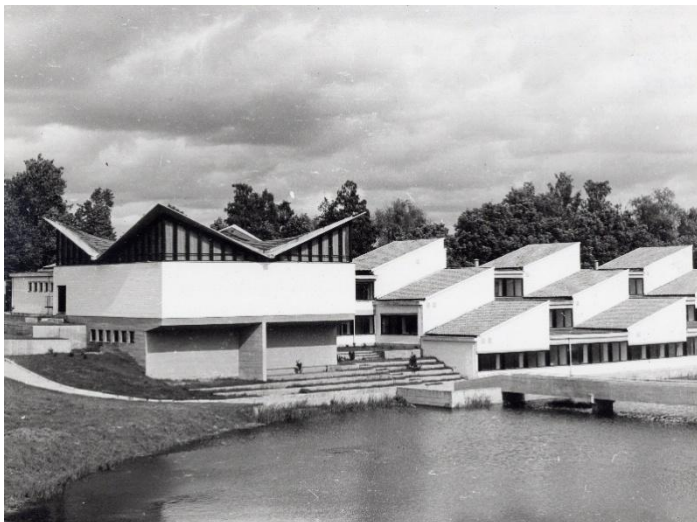
Joonis 1.4. Jäneda sovhoostehnikumi õppehoone, 1974
Allikas: Eesti Arhitektuurimuuseum

Hoonet kirjeldab jõulisem liigendatus, kaldpindade kasutamine ja diagonaalsed jooned, kuid sarnaselt ülaltooduga on sellegi projektiga avatud aknaridade abil vaated loodusesse ja arhitektuuri-väärtusele, vastavalt veekogule ja kagusuunas asuvale mõisahoonetele. Iseloomuliku võttena kasutas Valve Pormeister reljeefi rõhutamiseks trepistikke.

Viimasena kirjeldatakse Jäneda mõisa vahetus läheduses asuvat Sovhoostehnikumi õppehoonet (vt Joonis 1.4), mille puhul Valve Pormeister kasutas teatud määral uudseid võtteid võrreldes eelpool käsitletud loominguga, eelkõige katuse arhitektuuris.

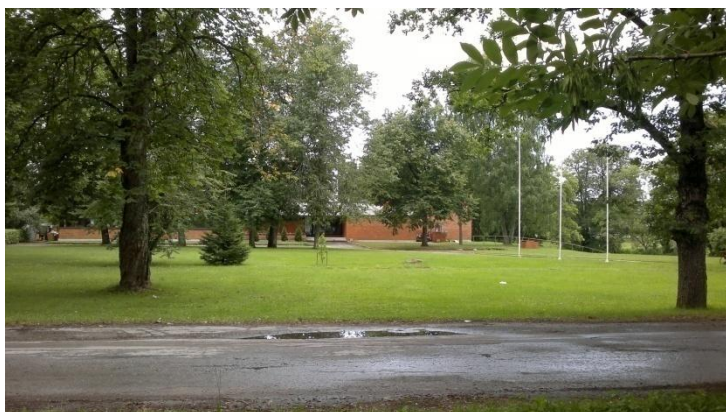
Joonis 2.3. Esindusväljak peahoone idaküljel
Allikas: Autori foto, 2017

Peahoone ees asub ligikaudu 2400 m² suurune kõrgete puudega park (vt Joonis 2.3), mis ajalooliste kaartide järgi täitis tõenäoliselt esindusväljaku funktsiooni. Ala ümbritseb betoonist äärekiviga asfaltkattega tee, mille hoonepoolisel osal on kolm sõiduauto parkimistaskut. Väljaku ida- ja kaguosas kasvavad elujõulised harilikud tammed ja harilik hobukastan. Ala üldine seisukord on rahuldav, asfaltkate vajab väljavahetamist.

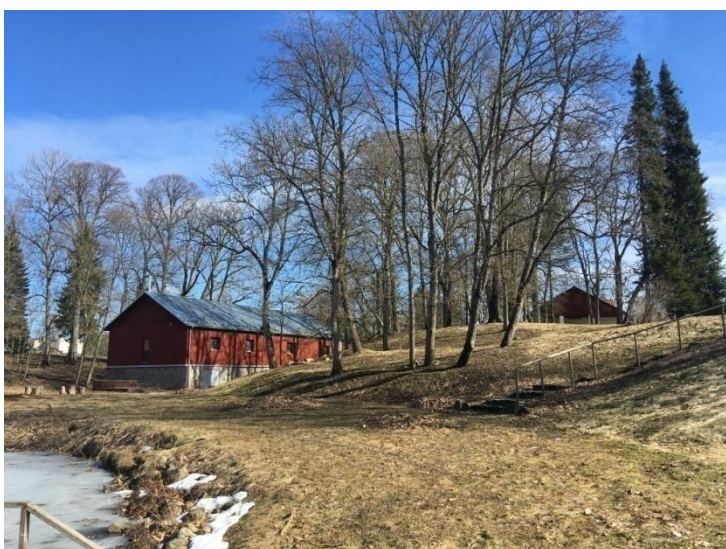
Joonis 2.4. Kõrghaljastatud neem koos tasase veeäärse alaga
Allikas: Autori foto, 2019

Kurtina Sündmuskeskuse juurdepääsutee ja endise laohoone vahele jääb 3200 m² suurune ala, kus reljeefi kujundab tiigikäänust moodustunud neem (vt Joonis 2.4). Peahoone eest viib amortiseerunud astmeplaatidest teerada paisjärvele ulatuva paadisillani, mille ees asub mõisa-aegne maakivist kelder. Paisjärve äärne ala on ühtlaselt tasane. Peale laohoone 2006. aasta restau-

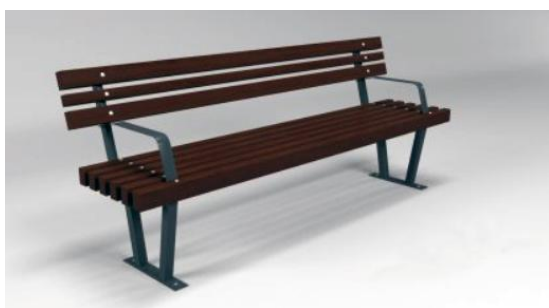
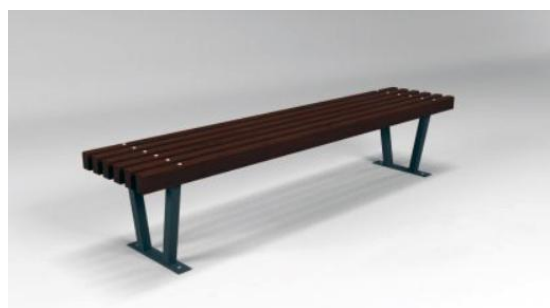
Pingid on valitud sisehoovi ja puhkealal paadisilla ette stiililiselt sarnased (vt Joonis 3.8). Värvilahendus tuleneb peahoone saalis algupärasena säilinud tumedaks toonitud puitlaest, materjalideks ajastule iseloomulikud puit ja metall. Sisehoovis on valitud selja- ja käetoega lahendus, et pakkuda küllastajatele, eelkõige eakamale inimesele mugavat paisjärve vaadet.

Joonis 3.8. Pingid sisehoovis (vasakul) ja paadisilla ees (paremal)
Allikas: Tiptiptap OÜ ametlik kodulehekülg

Paadisilla juurde projekteeritud pinkidel puudub selja- ja käetugi, et veeatraksioonidest osavõtjatel oleks kahepoolne istumisvõimalus. Mõlema ala pinkide laius on 180 cm.

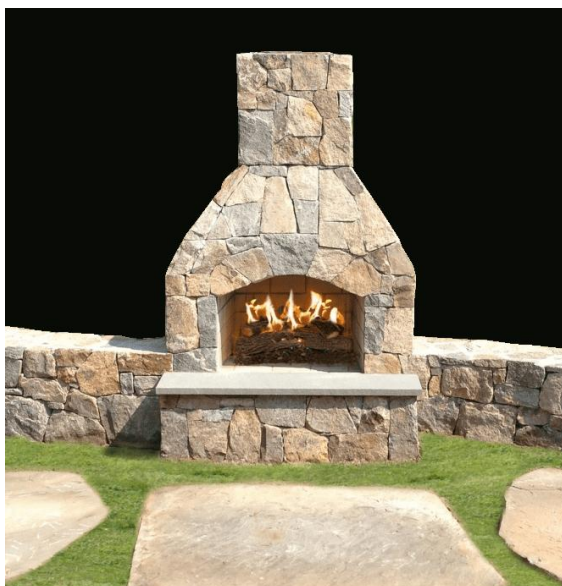
Välükamin oli tolaeagne tuntud element, mis esines ka Valve Pormeistri töödes. Kamina materjaliks on valitud raudkivi selle kohaliku ja loodusliku päritolu tõttu (vt Joonis 3.9).

Joonis 3.9. Raudkivist välükamin soojamüüriga
Allikas: Stonewood Products ametlik kodulehekülg

Koos veepiiril kasutatavate raudkividega luuakse materjaliühtsus. Lisaks on sellel kivil kõrge soojusjuhtivus, talletades kamina kütmise ajal hulgaliselt soojusenergiat. 60 cm kõrguse soojamüüri kuju markeerib Kurtna paisjärve kaldajoont müüri pikkuse ulatuses.

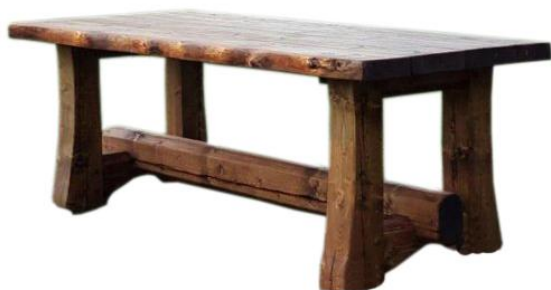
Joonis 3.10. Puhkeala täispuidust välilaud (vasakul) ja tool paremal)
Allikas: Cobe mööbel

Puhkeala mööblina on projekteeritud neli täispuidust 6-kohalist lauda koos nende juurde kuuluvate täispuidust toolidega (vt Joonis 3.10). Sarnaselt eelpool käsitletud pinkidele on kasutatud tumedat tooni. Massiivne välimööbel on vastupidav, luues rahuliku-raskepärase rütmi.

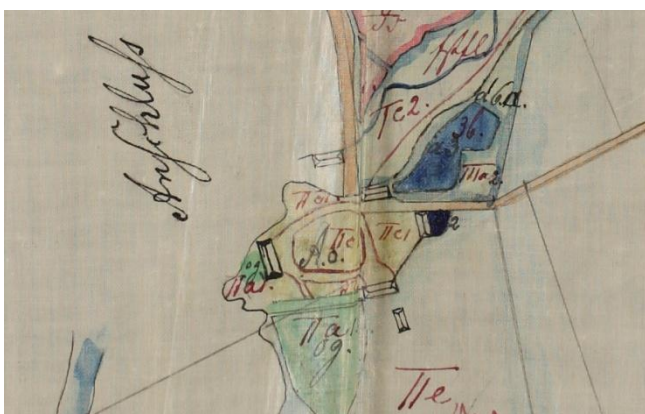
Joonis 1.3. Kurtna mõisa hoonestus, 1872
Allikas: Eesti Rahvusarhiiv

Saksa keelses dokumendis^[5], mis käsitleb mõisate üleandmisega seotud varade registrit, on muuhulgas kättesaadav 1872. aastast pärit kaardid Kurtna mõisale kuuluvast alast (vt Joonis 1.3). Hoonestuse osas on näha, et puidust peahoone ees asub ringikujuline esindusväljak ning majandushooned paiknevad peahoonest idasuunas – ladu, viljaait, mõisateenijate elumaja, tall-

Esindusväljak on ligikaudu 2400 m² suurune osaliselt kõrghaljastatud ala, mis ajalooliste kaartide järgi täitis tõenäoliselt esindusväljaku funktsiooni (vt Joonis 1.3). Ala ümbritseb betoonist äärekiviga asfaltkattega tee, mille hoonepoolsel osal on kolm sõiduauto parkimistaskut (vt Joonis 2.2). Väljaku ida- ja kaguosas kasvavad tugevad harilikud tammed ja harilik hobukastan võivad kasvutingimusi arvestades pärit olla 20. sajandi esimesest poolest. Kurtna LKJ algusaegsetelt piltidelt selgub, et väljaku lääneserval ridaistutusena kasvavad harilikud pärnad on suured, kuid nende kasvu arvestades ei saa need pärit olla mõisaajast.

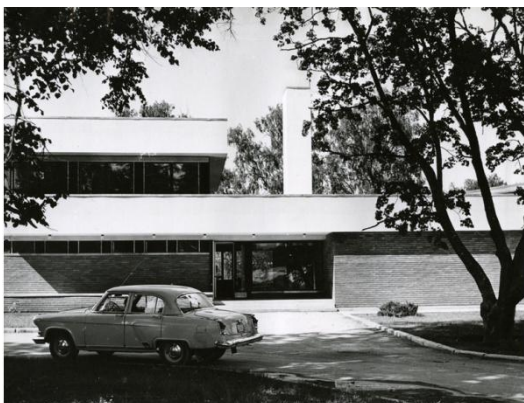
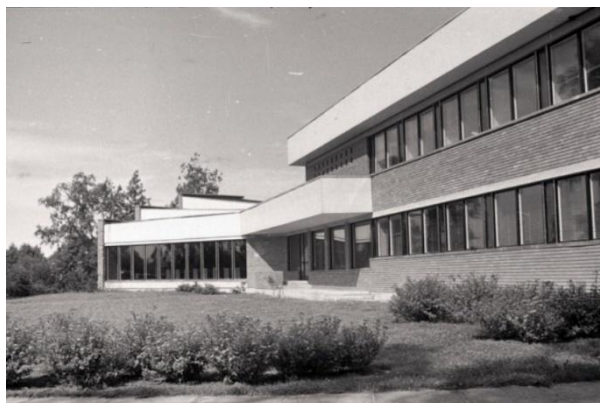
Joonis 1.5. Peahoone eestvaade 1970 (vasakul) ja sisehoovi vaade 1971 (paremal)
Allikas: Eesti Arhitektuurimuuseum

1966. aastal valminud Kurtna LKJ peahoone oli sõjajärgse skandinaaviapärase modernistliku arhitektuuri näide. Hoone projekteeriti madala maamajaliku lahendusena, mille välisilmes domineerib horisontaalne joon (vt Joonis 1.5). Horisontaalsust rõhutab lai soomemõjuline katusekarniis, mis on kaetud siledapinnalise valge eterniitplaadiga. Akendevahelised kandepostid on kaetud klaasiga, mis omakorda kaetud mustaks värvitud kattega, moodustades lintakende read. Ehitis koosneb 2-korruselisest teaduslike töötajate tööruumide, laboratooriumide ja administratiivruumide tiivast; põhikorruse keskosas olevast vestibüüli, garderoobi ja abiruumide osast ning hoone põhjaosas olevast lehvikukujulisest astmelise laega saalitiivast. Põhikorruselt viib

Saal projekteeriti 190-kohaliseks lektoriumiks, mis põhiplaanilt ja mahuliselt meenutab lehvikut (vt Joonis 1.5 ja 1.6). Põhjapoolne otsasein on tükeldatud neljaks erineva kõrguse ja erineva suunaga seinaosaks, millede vahel 70 cm laiused maast laeni aknad, kust arhitekt on avanud täpselt rihitud loodusvaated. Saali läänesein lahendati ajastule omaselt klaaspinnana avara vaatega paisjärvele, kusjuures siseruumi kuju pandi oskuslikult korduma akna taga olevas sisehoovis. Laed projekteeriti puitlaudisega ja tooniti läbipaistva lasuurse õlivärviga pruunikaks. Hele lakitud puitpõrand. Mööblina liideti kujundusse pinkide rahulik-raskepärane rütm (vt Joonis 1.8), mis oma olemuselt olid saali omapärast sõltuvalt kiriklikud – valmistatud männipuidus ja

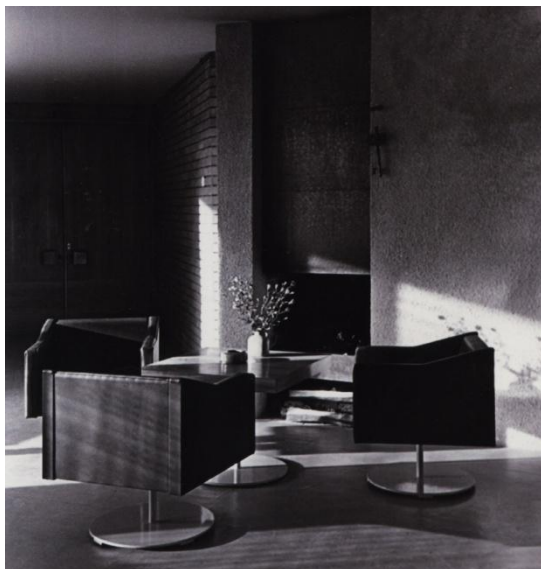
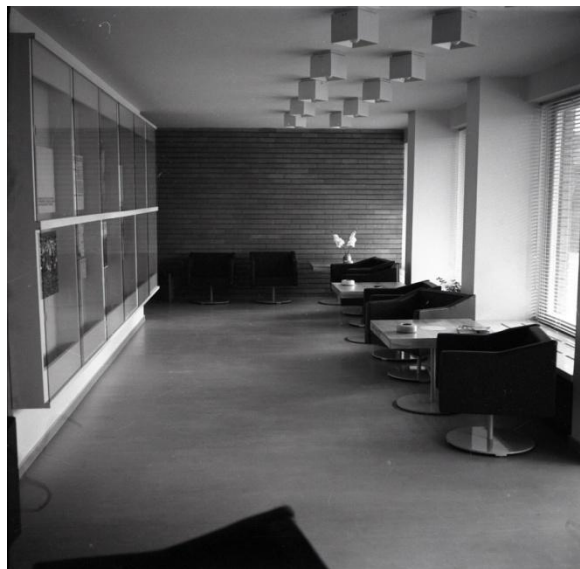
Joonis 1.7. Põhikorruse fuajee-vestibüül kaminanurga (vasakul) ja infostendiga (paremal), 1966
Allikas: Eesti Arhitektuurimuseum

Sisekujundus ja mööbel valmistati eritellimusel unikaalsena selle hoone jaoks, sisearhitektideks Vello Asi ja Väino Tamm. Mööbel, valgustid ja kamin on pärit Kunstitoodete Kombinaadi Dekoorateljee poolt (vt Joonis 1.7).^[2]

Vestibüülid olid puhke- ja koosviibimiste ruumid, ent Kurtna LKJ peahoones täitis see lisaks saali fuajee funktsiooni. Sarnaselt katusrõdule oli meeldivaks olemiseks ehitatud kamin. Peasissekäigust läbi maja paisjärve-poolsele küljele ulatuv vestibüül oli sisustatud tugitoolide ja nende juurde kuuluvate laudadega (vt Joonis 1.7). Pöörlevad tugitoolid olid kaetud kunstnahaga, sisuks poroloonpolster. Tooli jalg oli treitud terasplaadist ja värvitud emailvärviga halliks. Saali fuajeesse projekteeritud kamina kiviosa kaeti korekrohviga, kolde kattepaneeliks oli taotud pinnaga oksüdeeritud vaskplekk. Laes kasutati valgeks värvitud terasplekist valgusteid. Seinad olid krohvitud ja värvitud helehallide mattvärvidega, laed valged, põrandakatteks hall linoleum.^[2]

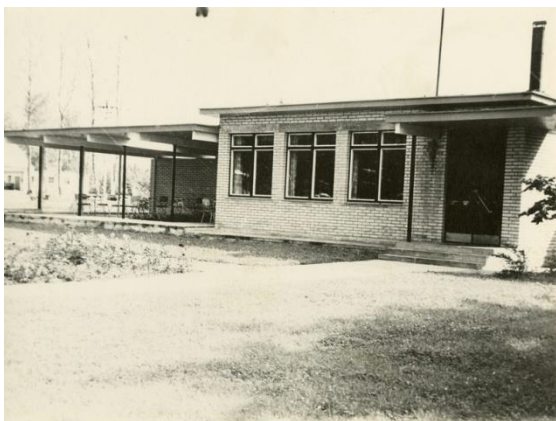
Joonis 1.11. 16-kohaline söökla, 1966
Allikas: Eesti Arhitektuurimuuseum

Valve Pormeister projekteeris lisaks peahoonele selle lähedal asuva telliskivi-fassaadiga 16-kohaline katusealusega sööklahoone (vt Joonis 1.11), kuhu pääses looduslikku orgu ületava silla kaudu või peahoone esiselt väljakult. Veel oli tema projekteeritud esindusväljakust teisele poole teed remondikompleksi garaaž-majandushoone, millel kujunduslaadilt on sobivus peahoonega.^[7]

1980. aastal projekteeriti uus 50-kohaline sööklahoone, mille asukohaks võrreldes joonisel 1.11 väljatooduga veidi lõunapool, kerge kaldega paisjärve suunas. Asendilises lahenduses paigutati uus söökla olemasoleva peahoonega paralleelselt. Uusi parklaid ette ei nähtud, hoone otsesesse ümbrusesse oli see suisa lubamatu.^[11]

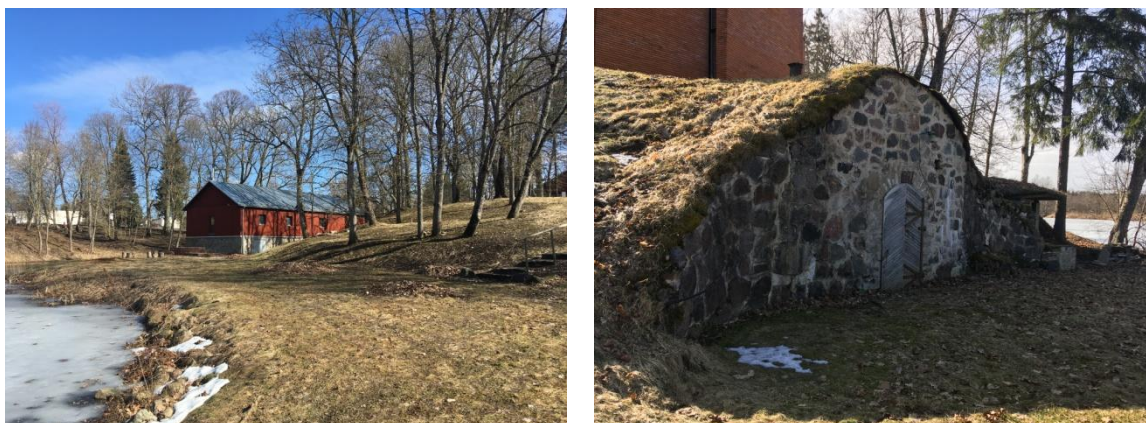
Joonis 2.3. Laohoone kõrval asuv kõrghaljastatud neem (vasakul) ja mõisa-aegne kelder (paremal)
Allikas: Autori fotod, 2019

Neem paikneb Kurtna Sündmuskeskuse juurdepääsuteel ja endise laohoone vahel, ala pindala ligikaudu 3200 m². Paiga reljeefi kujundab paisjärve äärne tasane ala koos kõrghaljastatud künkaga (vt Joonis 2.3). Peahoone eest viib amortiseerunud plaatsillusega teerada paisjärvele ulatuva paadisillani, mille ees asub mõisa perioodist säilinud maakivist kelder. Peale laohoone restaureerimist majutushooneks 2006. aastal, on ala suviti olnud kasutusel ratsalaagri laste poolt. Vaba-aja paigaks loodud hoone lääneküljele on rajatud ajutine grillimisplats ja väike basseini.

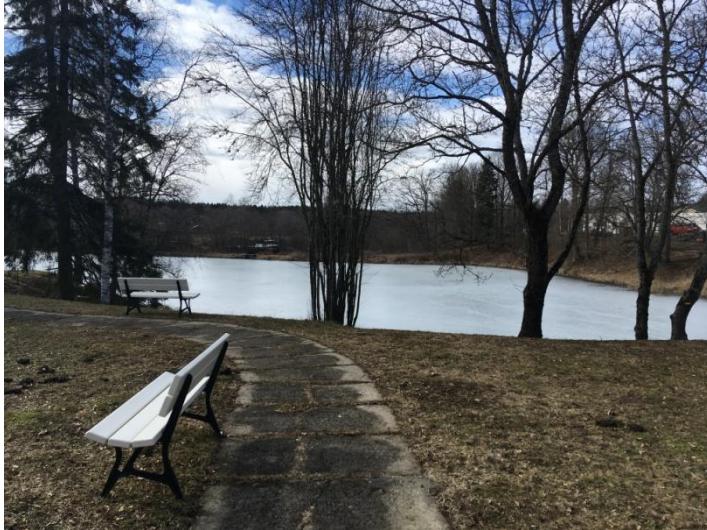
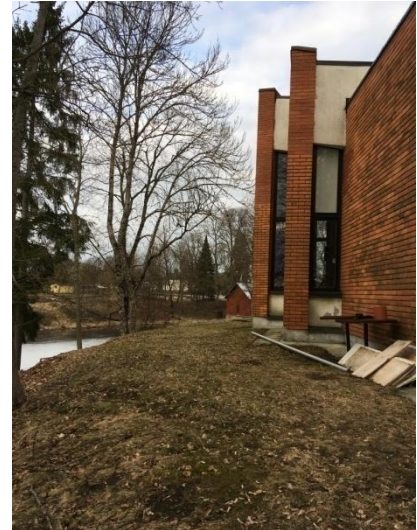
Joonis 2.4. Vaade hoovipoolselt sissepääsult ja saali kitsastele akendele
Allikas: Autori fotod, 2019

Sisehoov asub peahoone lääneküljel, ligikaudu 2300 m² suurune haljasala, mida algselt iseloomustas läbimõeldud tervik hoone ja looduskeskkonna vahel. Hoone horisontaalset joont looduses rõhutas orule rajatud jalakäijate sild (vt Joonis 1.9 ja 2.5). Saali lehvikukujuline katus sobitus kohaliku reljeefiga; veelgi enam, saali akendest avanesid ümbritsevale maastikule täpselt valitud vaated (vt Joonis 2.4).

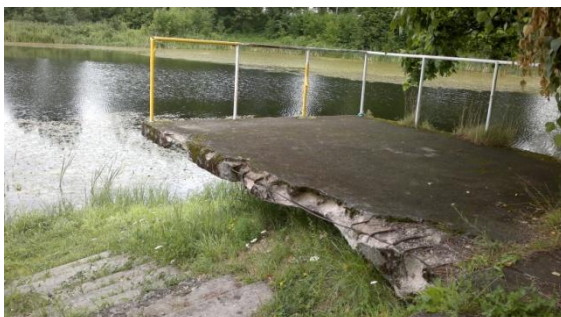
Joonis 2.6. Vaateplatvorm ja trepistik
Allikas: Autori foto, 2017

Arhiivimaterjalidele tuginedes saab öelda, et enamus nõlvapealsest kõrghaljastusest pärineb just Kurtna LKJ peahoone valmimisjärgsest ajast. Peahoone edelanurgal paisjärve äärsel alal kasvab hulgaliselt isetekkelisi vahtraid. Tasasel murualal on säilinud osa katsejaama-aegsest põõsarindest. Rahuldavas seisukorras on sisehoovi ja sealt vaateplatvormile viiv plaatsillusega jalgtee, vaateplatvorm ja veepiirini viiv trepistik on amortiseerunud (vt Joonis 2.6).

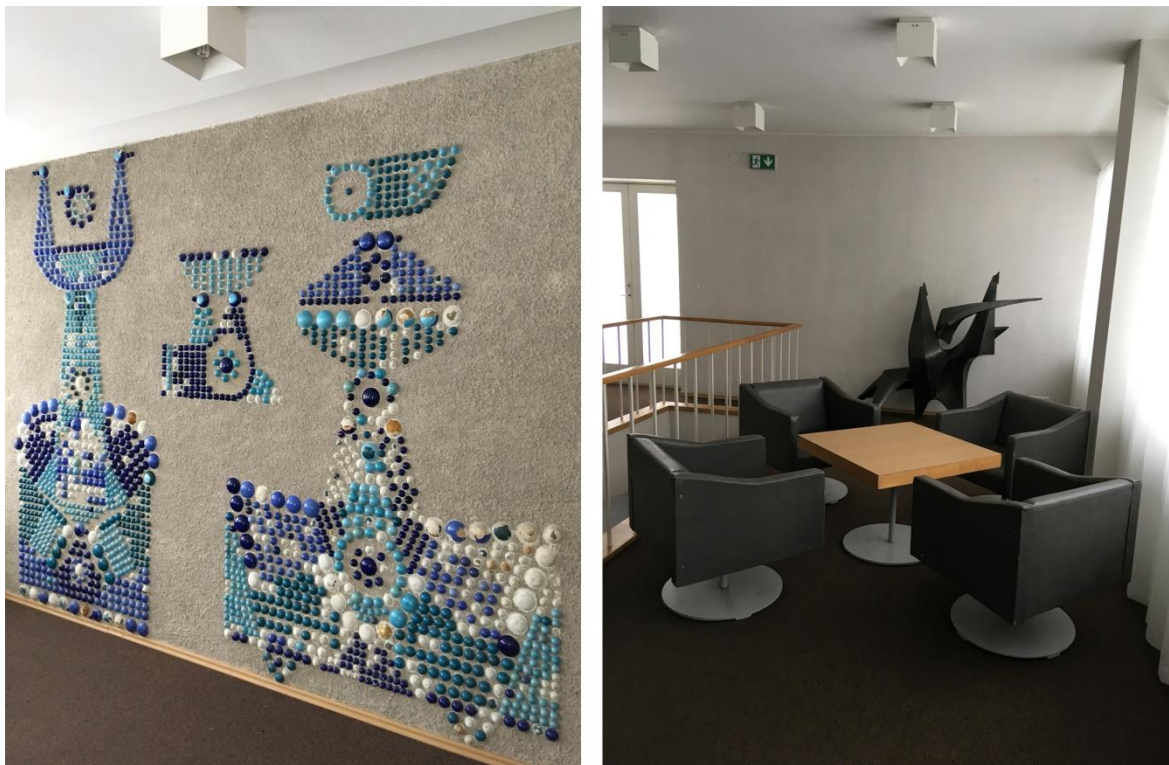
Joonis 2.8. Teise korruse vestibüüis säilinud seinakaunistus, laevalgustid, mööbel ja pronksskulptuur
Allikas: Autori fotod, 2019

Teise korruse vestibüüli tubadepoolses otsaseinas on säilinud LKJ-aegne seinakaunistus (vt Joonis 2.8), millel on reljeefse mustrina kujutatud kuke, kana ja tibu kujutis. Seda ala võib pidada hoone ehedaimaks, sest siin on säilinud ka algupärased kunstnaha kaetud, pöörleva jalaga tugitoolid

koos nende juurde kuuluvate kandiliste laudadega; laes aga kasutusel endised terasplekist valgeks värvitud kandilised valgustid. Abstraktse detailina on säilinud pronksskulptuur, mille autoriks on Riho Kuld.

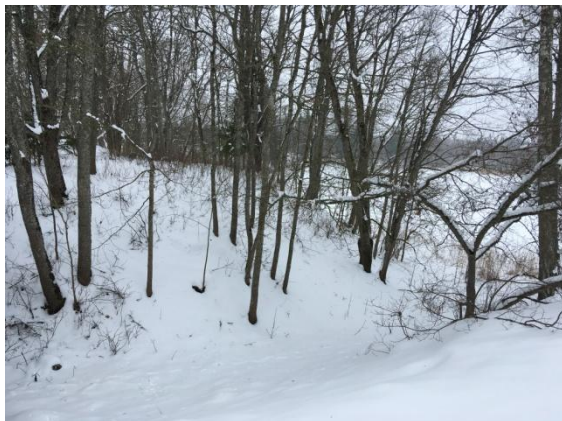
Joonis 1.1. Isetekkelised puud suurte puude all
Allikas: Autori foto, 2019

rajamisel säilitati ka mõisa-ajast pärit puud. Istutusjärgselt on haljastusalane hooldustegevus olnud ebaregulaarne või madala intensiivsusega, sest kõikidest hinnatud puudest ligikaudu viiendiku moodustavad kahe- kuni mitmeharulised puud ja üksteisele väga lähedal kasvavate noorte puude rühmad (vt Joonis 1.1). Puudulikule hooldusele viitab enam ala lõuna- ja edelaosas paisjärve äärne nõlv ja org, kus vanemate puude all kasvavad noored harilikud vahtrad.

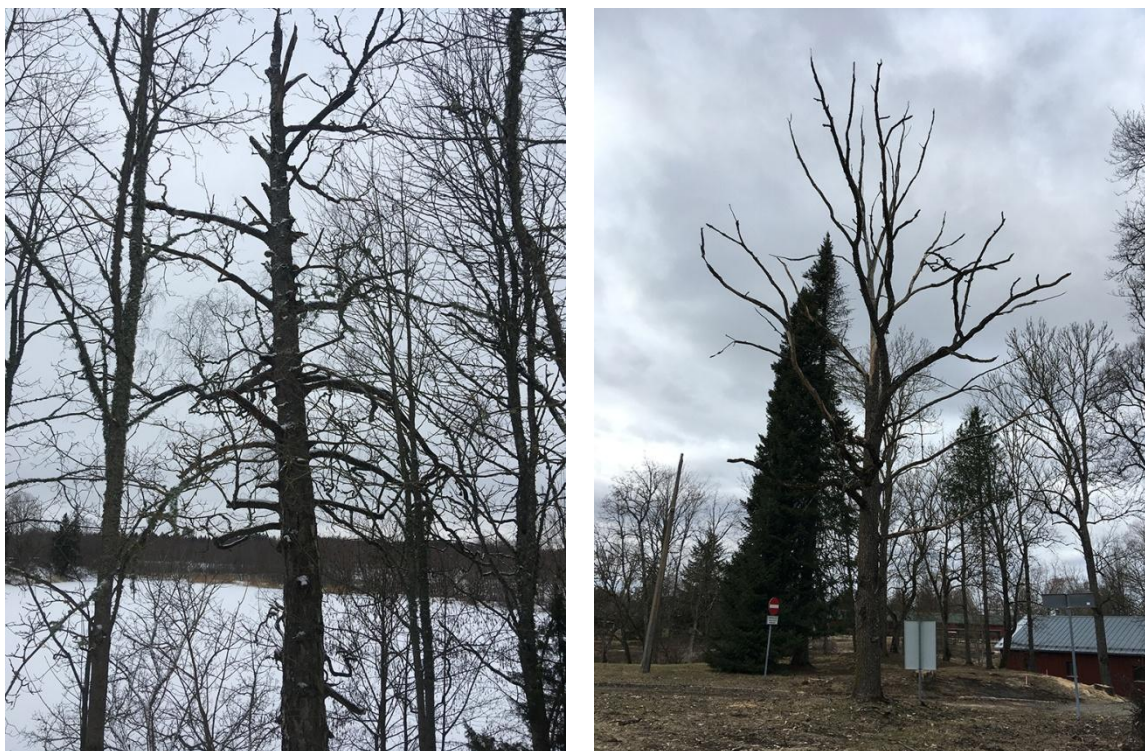
Joonis 1.2. Ala edelaosas kuivanud arukask (vasakul) ja harilik saar esindusväljakul (paremal)
Allikas: Autori fotod, 2019

niisugustel puudel väga ühekülgne, kitsas või hõre võra. Jälgimist vajavad suurte kuivanud harude või haiguskolletega puudest harilik kuusk nr. 55; harilik saar nr. 15 ja 88; harilik vaher nr. 111 ning sookask nr. 118. Osa puid on soovitatav lähiajal ohutuse huvides likvideerida (nr. 48, 84, 102, 107, 109).

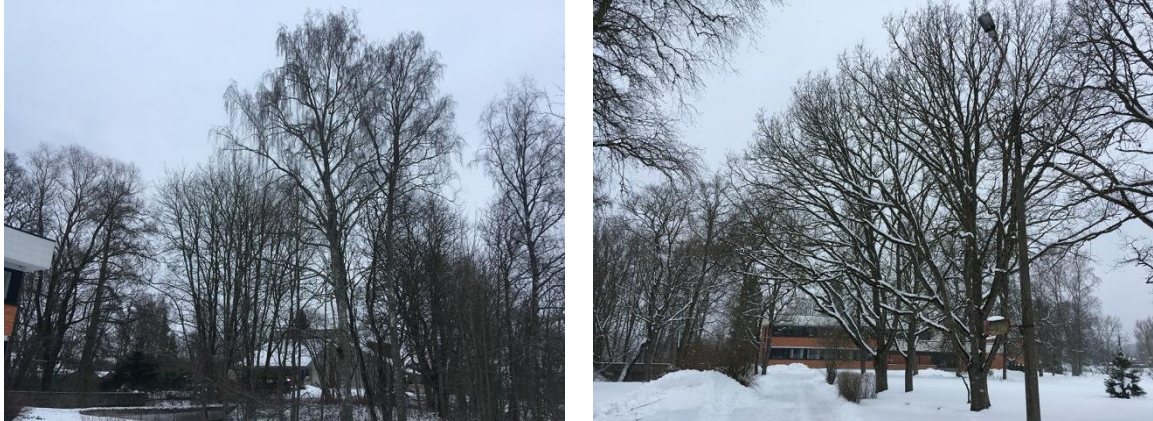
Joonis 1.3. Kõrged ja tugevad arukased (vasakul) ning harilikud tammed (paremal)
Allikas: Autori fotod, 2019

Heas tervislikus seisundis on lehtpuudest arukased nr. 1, 7, 36, 37 ja 41 (vt Joonis 1.3); sookask nr. 12; harilikud tammed nr. 98, 100 (vt Joonis 1.3) ja harilik vaher nr. 116. Okaspuudest on sümmeetrilise võraga tugevad mõisa-aegsed harilikud kuused nr. 54 ja 56, mille vanuseks võib hinnata 120 aastat. Mõlemad kuused on kasvanud laugel nõlval, nr. 56 mõnevõrra paremates valgustingimustes.

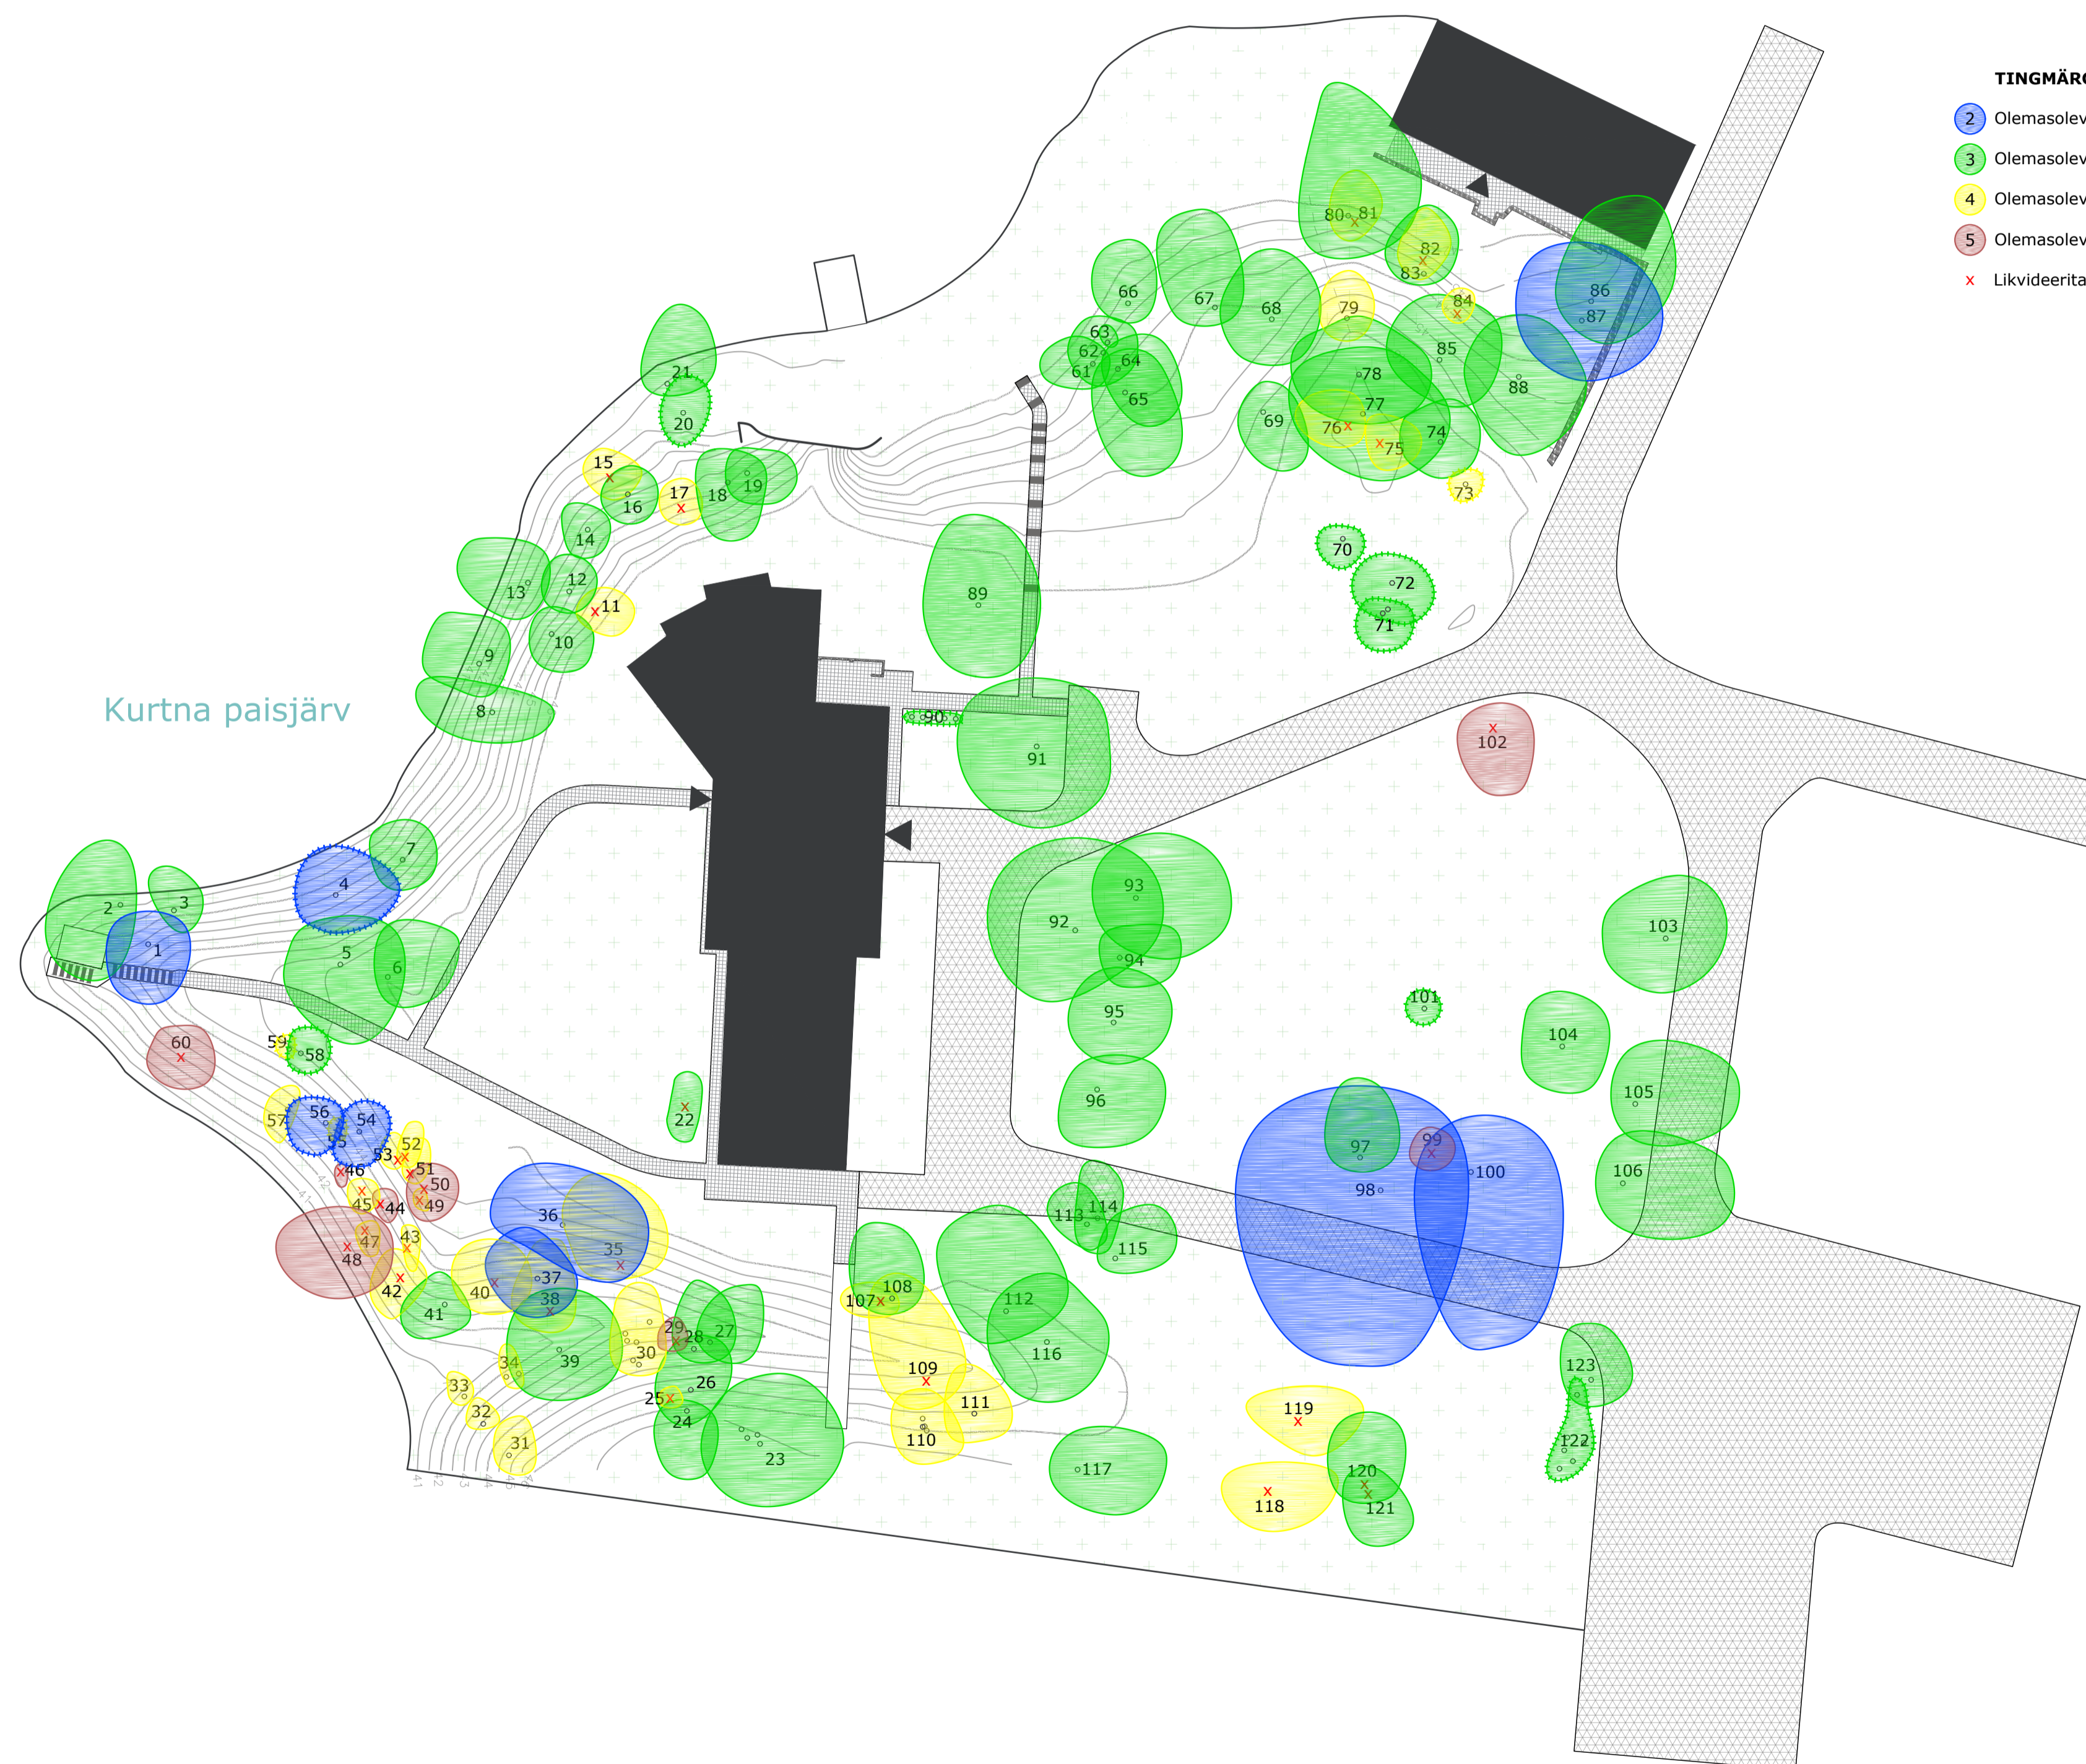
DENDROLOOGILINE PLAAN

- 2 Olemasolev II kl puittaim eksplikatsioonumbriga
- 3 Olemasolev III kl puittaim eksplikatsioonumbriga
- 4 Olemasolev IV kl puittaim eksplikatsioonumbriga
- 5 Olemasolev V kl puittaim eksplikatsioonumbriga
- x Likvideeritav puittaim

Väärtusklasside määramisel kasutatakse 5-astmelist skaalat (vt peatükk 2, pt 2.3). Dendroloogilisel plaanil tähistatakse puude haljastuslik väärtus järgmiselt: I väärtusklass – punane, II – sinine, III – roheline, IV – kollane ja V – pruun värv.
