**Euroopa Liidu Ühtekuuluvusfondi ja  
Keskkonnainvesteeringute Keskuse abirahade  
toel aastatel 2004-2020 rekonstrueeritud ja  
rajatud reoveepuhastite tõhususe analüüs Harju  
maakonna näitel**

**Efficiency analysis of the wastewater treatment plants  
reconstructed and built in 2004-2020 funded by the EU  
Cohesion Fund and the Environmental Investment  
Center grant on the example of Harju County**

MAGISTRITÖÖ

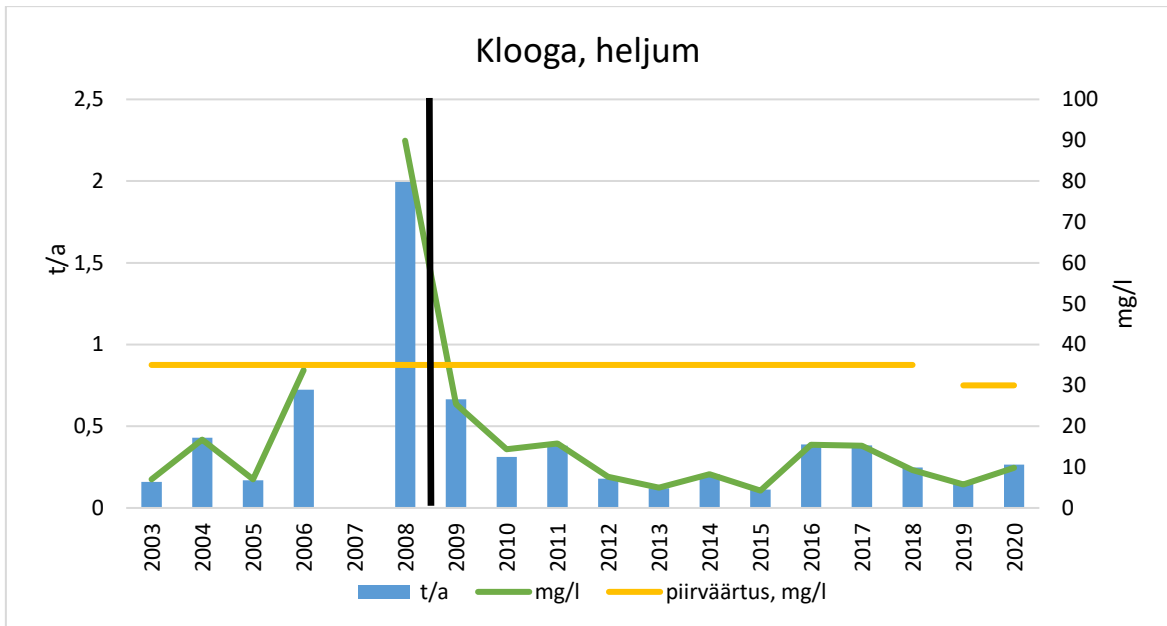
Joonis 5.7.2 Heljumi aastakeskmised kontsentratsioonid, reostuskoormus ja piirväärtused (musta joonega on tähistatud uue puhasti rajamisaasta)

Klooga reoveepuhasti kohta kogutud koondandmetest saame teada, et heitvee hulka mõõdeti eelnevalt hinnanguliselt ja peale uue puhasti rajamist arvutuslikult. Vee erikasutusloa järgi peab ettevõtte esitama igal aastal veekasutuse aruande. Vastavalt 2003.-2020.a (2007 on kahjuks puudu) aruannetele võib öelda, et saasteainete kontsentratsioonid orgaanilise aine näitaja BHT<sub>7</sub>, heljumi, toitainete N<sub>üld</sub> ja P<sub>üld</sub> järgi, peale uue puhasti rajamist 2009, on enamasti stabiilsed ja vastanud piirväärtustele (joonised 5.7.1, 5.7.2, 5.7.3 ja 5.7.4).

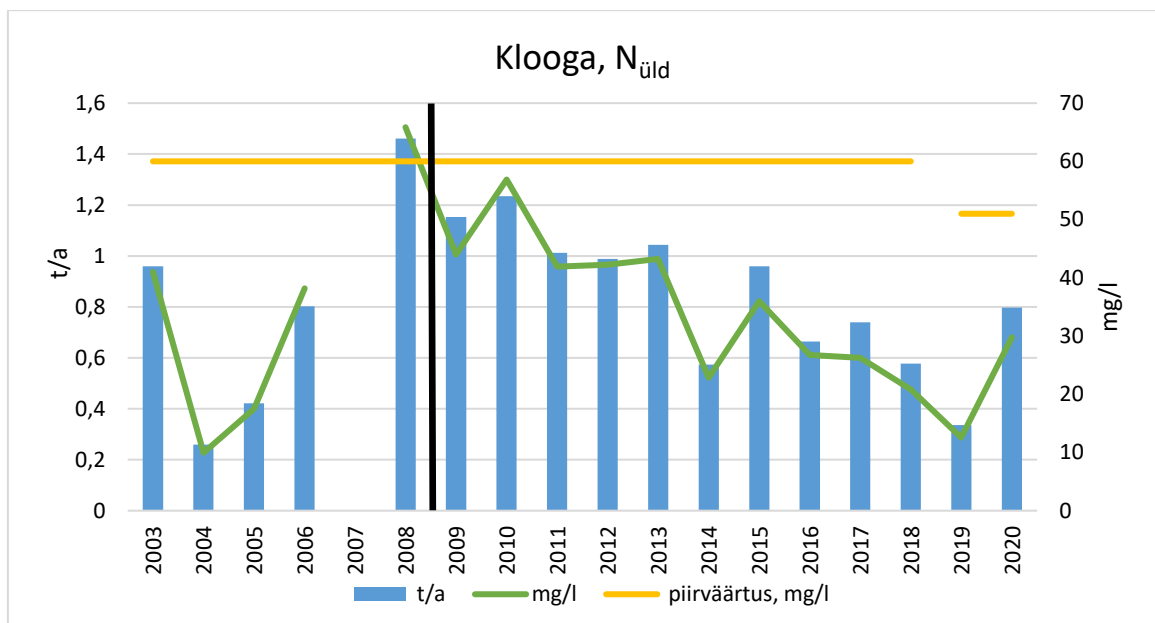
Joonis 5.7.4 Nüld aastakeskmised kontsentratsioonid, reostuskoormus ja piirväärtused (musta joonega on tähistatud uue puhasti rajamisaasta)
